MEMÒRIA DE LA INTERVENCIÓ ARQUEOLÒGICA AL C/ SANT PAU 99, HORTS DE SANT PAU DEL CAMP.

CODI MUHBA 031/10: 19 AL 31 DE MARÇ DE 2010

VOLUM 1 MEMÒRIA DE LA INTERVENCIÓ ARQUEOLÒGICA

INTERVENCIÓ: C/Sant Pau 99. Horts de Sant Pau del Camp.

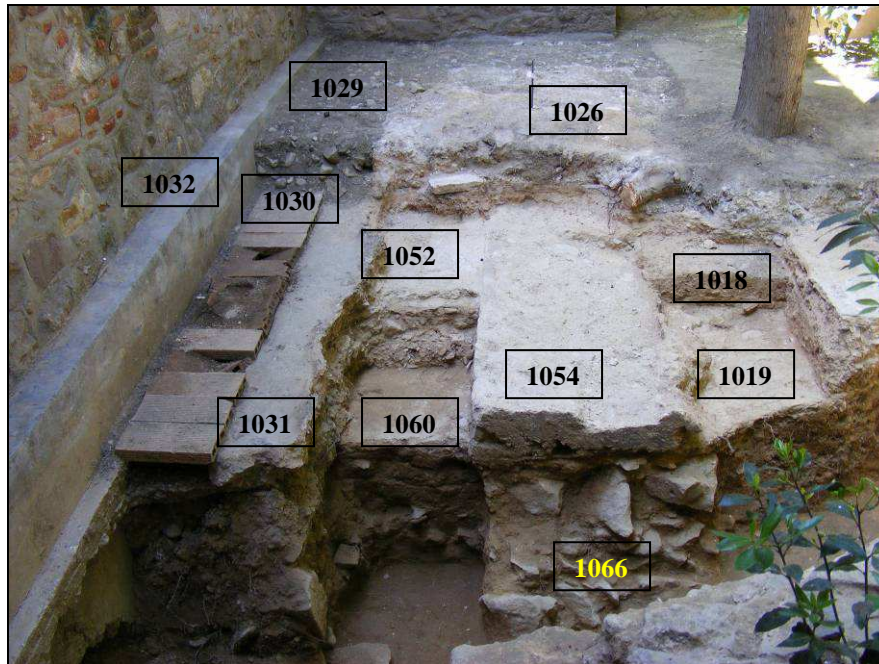
Fig. 98.- Vista general final del sondeig 2.

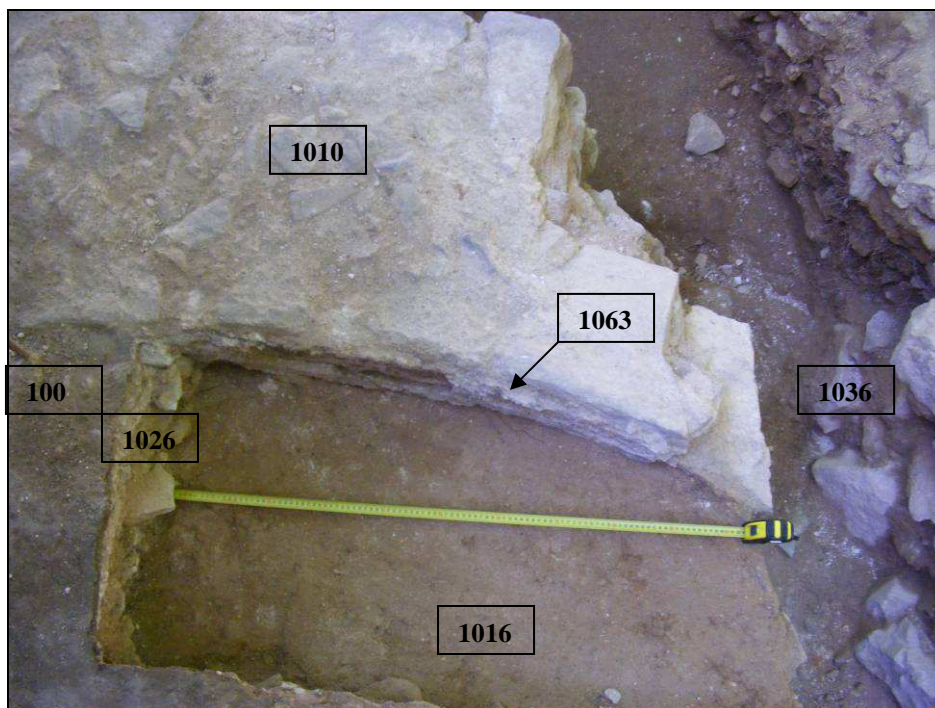
En el interior de l'absis s'ha realitzat un darrer sondeig per tal de veure si la seqüència estratigràfica identificada a la part septentrional del sondeig anteriorment descrit es repetia aquí. Així mateix, resultava interessant poder observar com es relacionaven amb el mur absidal U.E. 1010 amb els diferents estrats a identificar.

Fig. 99.- Vista general del tercer sondeig, el segon a l'interior de l'absis.

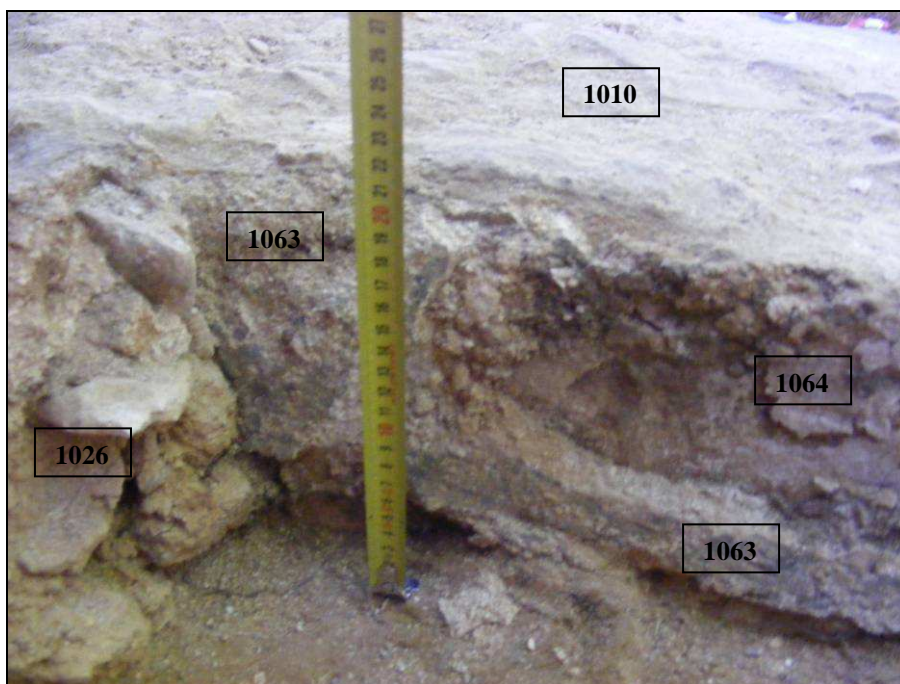
L'extracció d'aquest nivell va permetre documentar un enlluït (U.E. 1063) format per morter de calç amb una capa de coloració grisosa blavosa que sembla correspondre al arrebossat vinculat amb el funcionament de l'espai com a sagristia. L'estat de conservació d'aquest enlluït és molt precari observant-se com es troba cobrint un arrebossat anterior que presenta una capa pictòrica vermellosa (U.E. 1064). Aquesta successió de nivells d'estuc indiquen i reafirmen, un fet que ja coneixíem, la perduració al llarg dels segles de gran part de l'estructura absidal reaprofitada per altres usos relacionats amb les diverses dependències del conjunt monumental. Aquest fet, ja quedava palès per exemple, al trobar-se l'estructura U.E. 1010 tan sols coberta per l'estrat superficial U.E. 100.

Fig. 100.- Detall dels arrebossats U.E. 1063 i 1064 i la seva relació amb els altres nivells.

L'existència d'una petita rebava just 2 cm per sobre del nivell de preparació del paviment (U.E. 1015) també sembla indicar la relació amb aquest paviment i amb la sagristia.

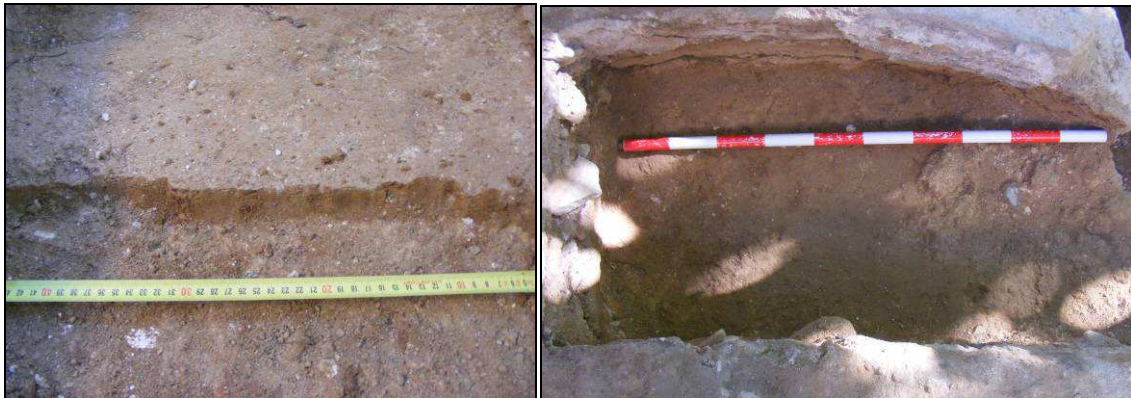
Un cop acotats i documentats els estrats U.E. 1015 i 1016 es procedeix a rebaixar-los. Per sota de la U.E. 1016 es documenta l'estrat U.E. 1017.

Fig. 101.- Procés d'excavació de la U.E. 1016. Fig. 102.- Vista general del sondeig 3 amb la U.E. 1017.

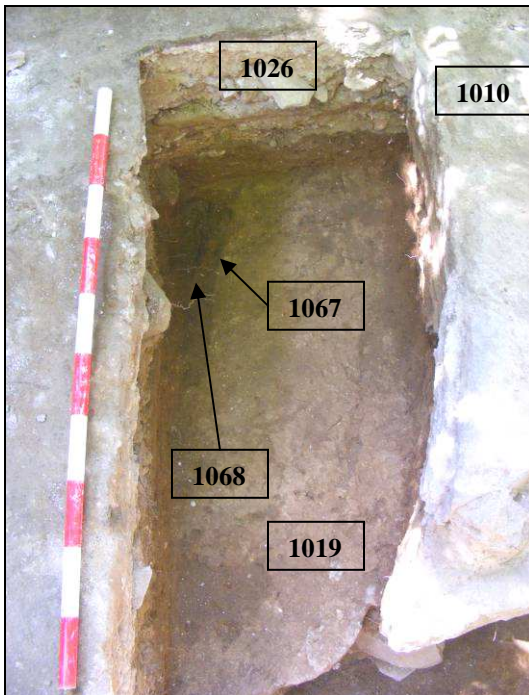
El nivell del revestiment U.E. 1064 prossegueix més enllà dels estrats U.E. 1016 i 1017. Tot sembla indicar que aquest nivell de revestiment està relacionat amb l'estrat U.E. 1018. Aquest nivell d'argiles amb materials constructius fragmentats es troben cobrint el nivell de circulació o de preparació de paviment U.E. 1019. Tots aquests nivells ja foren identificats en el transcurs de la realització del sondeig anterior. Les aportacions i informacions addicionals que aporta aquest sondeig són per un costat les relacions estratigràfiques amb els nivells d'arrebossats o enlluïts conservats en el parament interior del mur U.E. 1010. A més de les relacions existents entre el paviment o preparació del paviment U.E. 1019 amb el mur absidal al qual es lliure.

Fig. 103.- Vista final del sondeig 3.

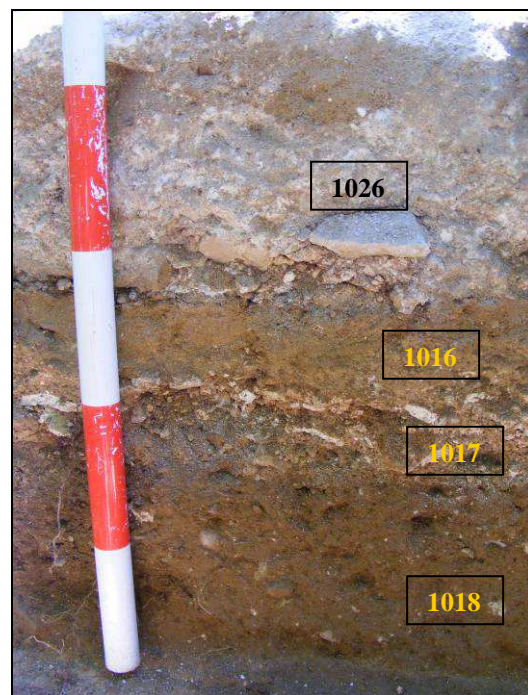
Fig. 104.- Detall de la seqüència estratigràfica del sondeig.

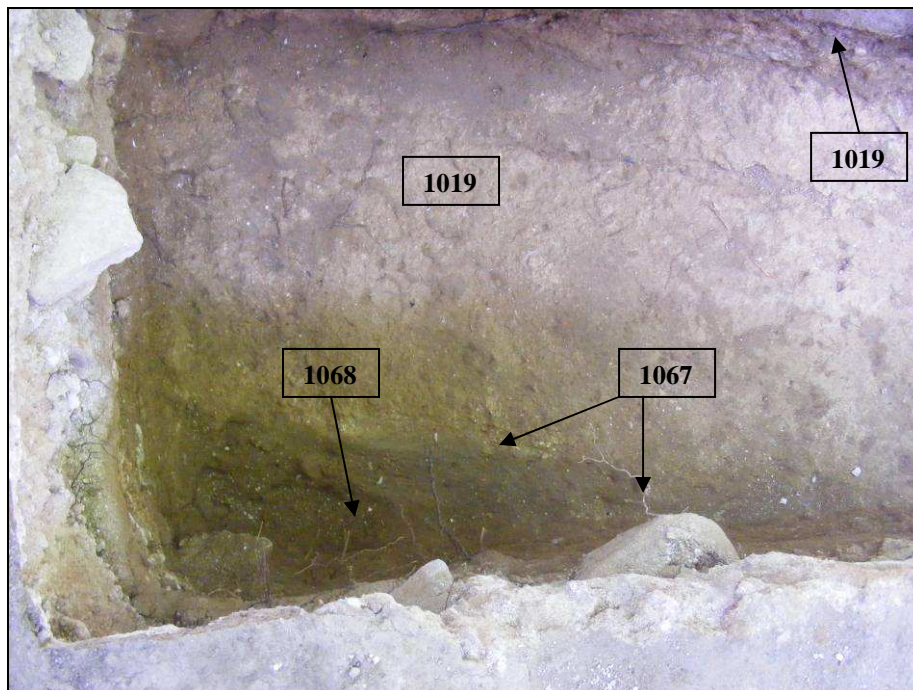
Fig. 105.- Detall del retall U.E. 1067 i de l'entrega del paviment U.E. 1019 al mur U.E. 1010.

La última de les informacions que ens aporta la realització d'aquest darrer sondeig és l'aparició d'un negatiu localitzat parcialment. Aquest presenta una planta rectangular que s'identifica amb la U.E. 1067 i s'interpreta, per la seva situació i dimensions conegudes, com un dels negatius dels suports de l'altar de l'església primigènia de Sant Pau del Camp. Possiblement al construir-se la nova església de Sant Pau en estil romànic, l'altar, així com d'altres elements de l'església original, fou traslladat a la nova església. Pel perill de degradació que suposava el buidat parcial d'aquest retall per la preservació del mateix s'optà per no excavar el rebliment del retall (U.E. 1068).

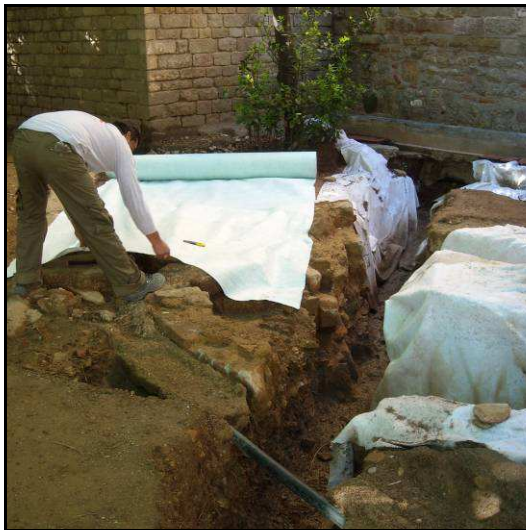
Fig. 106 .- Imatge del moment de rebliment de les estructures del Sondeig 2.

El procés de cobriment realitzat seguint les directrius del Museu d'Història de Barcelona (MUHBA), va consistir a la col·locació de tela de geotèxtil en tots els negatius realitzats, per tal d'identificar tota l'àrea intervinguda de cara a futures intervencions i a protegir les estructures, estrats i restes humanes de l'acció de la degradació natural provocada per el contacte directe amb la terra.

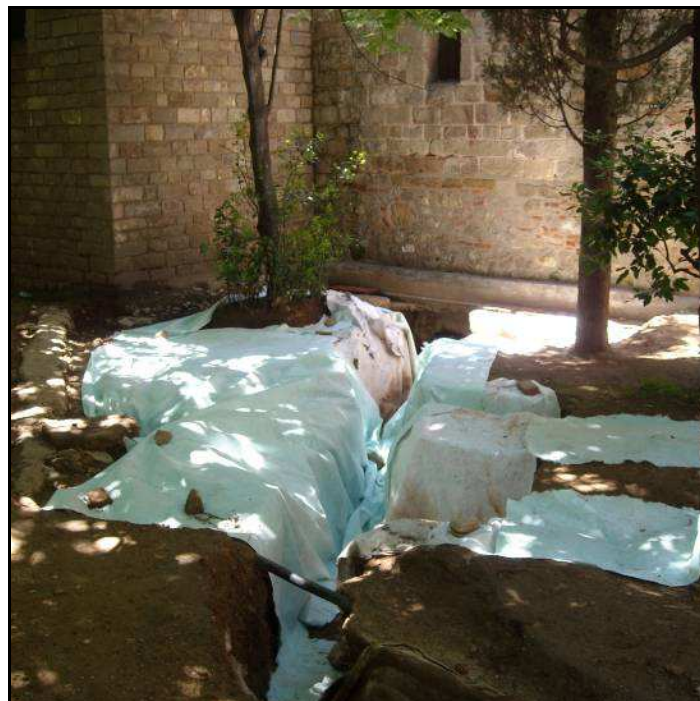
Fig. 108.- Sondeig 2 completament cobert per la tela de geotèxtil.

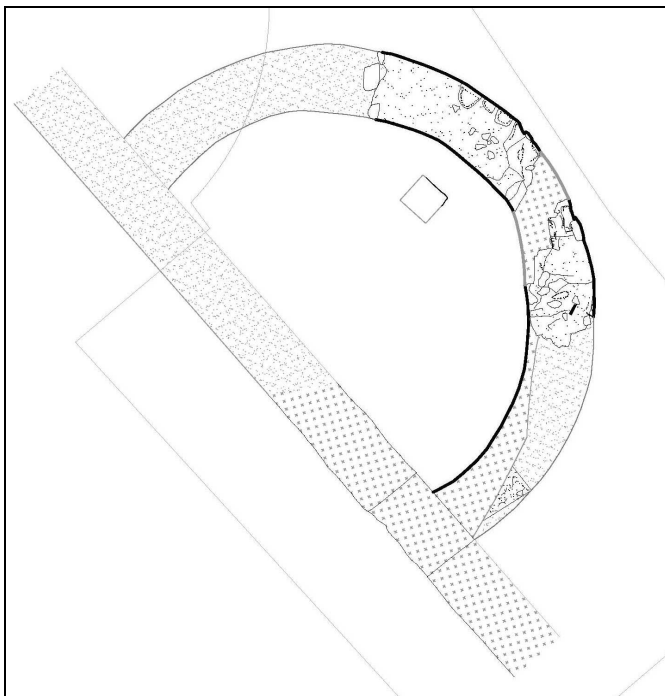
Fig. 115.- Restitució de l'absis.

Les U.E.'s situables en aquest horitzó es fixen amb el mur absidal U.E. 1010, la seva banquetta de fonamentació U.E. 1036, la banquetta de fonamentació del tancament septentrional de la nau U.E. 1066 i els paviments U.E.'s 1019 i 1060, així com els retalls U.E. 1035, 1065, 1067 i els estrats U.E. 1061 i 1068. Els estrats que se situen en aquest moment ho fan sense més reforç que la tipologia de l'edifici i les seves relacions físiques i morfològiques.

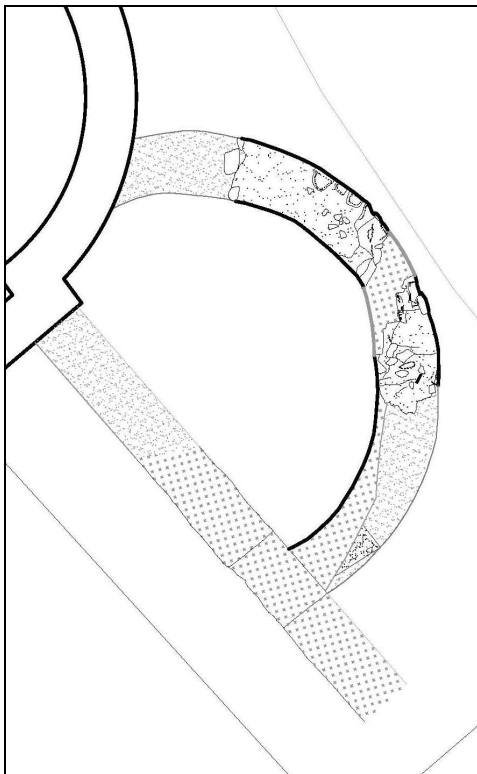
Pot ser que en aquest mateix moment o poc després s'incorpori part de la nau de l'antiga església a les dependències monàstiques del voltant del claustre, tot hi que marginant l'espai de l'antic absis. Així es desprèn de l'acció de bastir un mur (U.E. 1054) adossant-se probablement a l'arc triomfal de l'antiga església. El fet que pel costat de la nau estigués ben allisat, mentre que al costat de l'absis presenta un acabat poc acurat sembla reforçar aquest fet. Aquesta circumstància porta a poder afirmar que l'absis queda com un espai marginat.

Fig. 116.- Planta de l'absis en el segle XII.

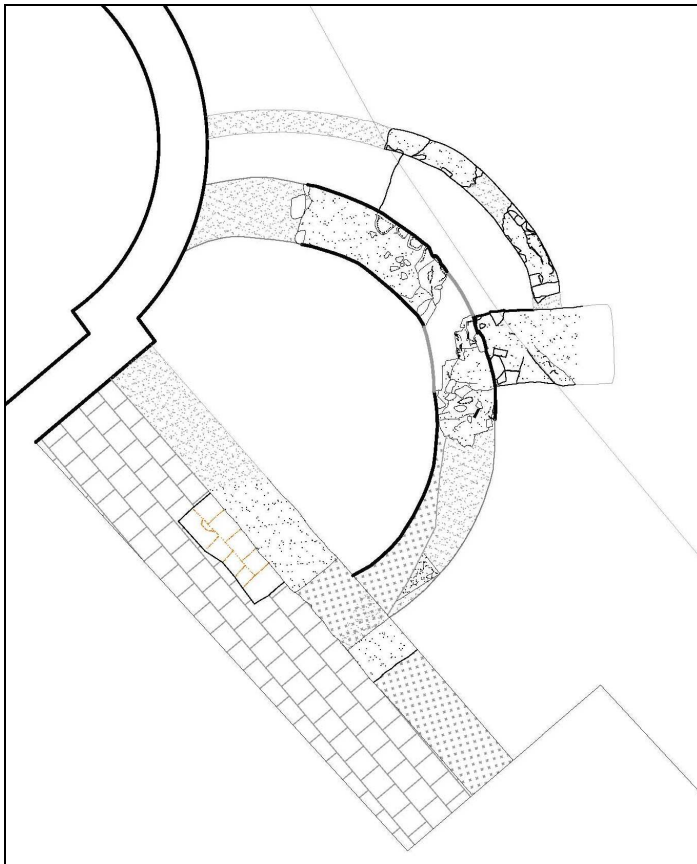
El quart horitzó, **horitzó IV**, possiblement coincidint amb les obres de remodelació de la sala capitular dins del segle XIV es degué remodelar l'espai existent entre la sala capitular i l'arc triomfal de l'antiga església, ja tapiada a la fase anterior, així sembla assenyalar-ho les restes d'un paviment de rajoles quadrades identificades amb la U.E. 1052.

Tal vegada dins d'aquesta fase es podria haver construït el contrafort U.E. 1023 per reforçar la feble estructura mutilada parcialment en la fase anterior. La segregació de l'absis sembla mantenir-se en aquesta fase i l'existència d'un nivell d'argila (U.E. 1018) i a l'absència d'un paviment enrajolat podria reforçar la hipòtesis d'espai auxiliar agrícola.

Fig. 117.- Restitució de l'absis els segles XIV i XV.

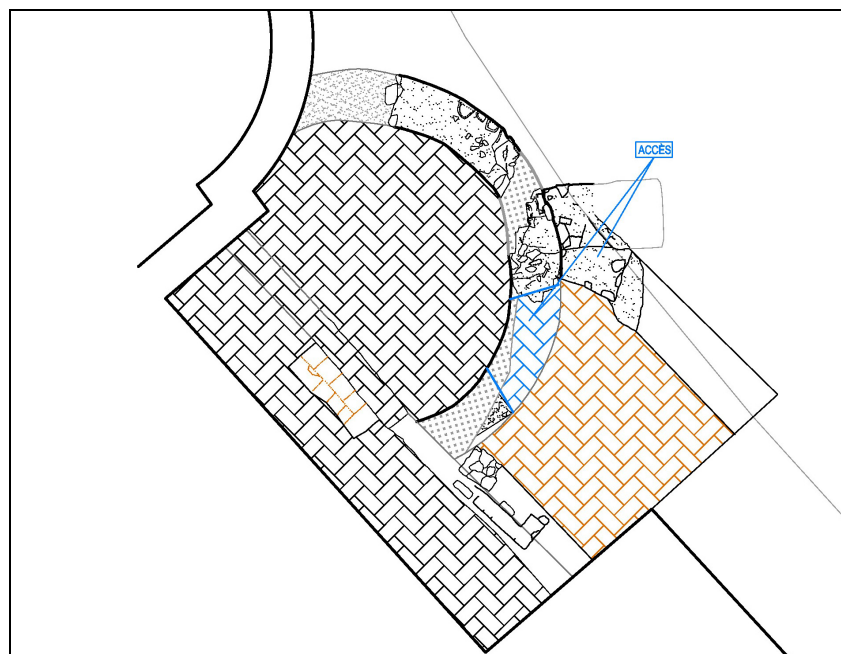
cronològica. D'aquest instant, que situem possiblement en el segle XVII, documentem el mur U.E. 1025, el paviment U.E. 1027, la preparació U.E. 1015 i l'estrat de regularització de morter taronja U.E. 1016 i l'estrat U.E. 1017. L'excavació de part dels nivells U.E.'s 1016 i 1017 i els materials recuperats d'aquests nivells, molt escàs i a priori poc representatiu, ens pot apropar al moment de transformació de l'espai. La conservació del paviment a llevant de l'àmbit i la seva absència a ponent podria indicar l'existència de dues estances que compartien paviment però que en el moment d'urbanització de l'actual passadís de comunicació entre l'antic rebost i l'església es degué alterar. El fet de localitzar els estrats de regularització i de preparació del paviment lliurant-se al mur absidal U.E. 1010 ja indicava l'aprofitament d'aquesta estructura en l'espai de la sagristia. D'aquest mateix moment i relacionat amb aquest àmbit es localitzà un nivell d'arrebossat o enlluït (U.E. 1063).

Fig. 118.- Restitució de l'espai de l'absis al segle XVII.

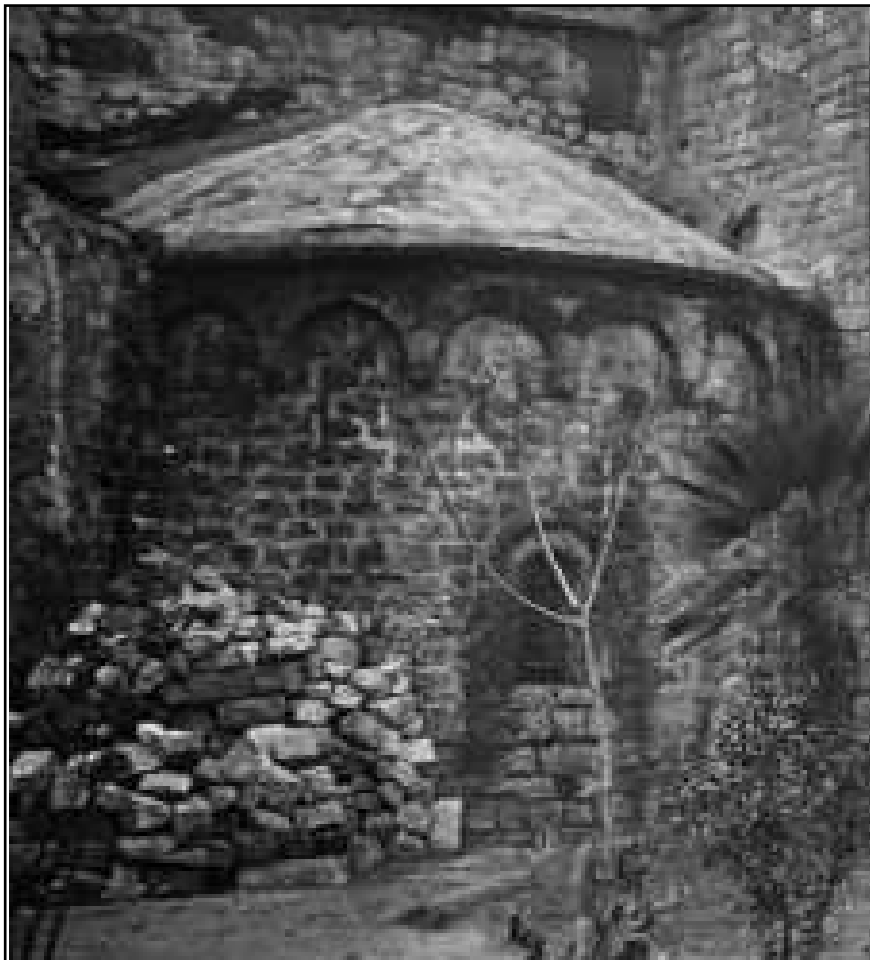
Fig. 120.- Detall de la fotografia de Josep Salvany, 1918. Absis de l'església. A l'esquerra es veu les restes de l'absis U.E. 1010 en alçada. Biblioteca de Catalunya. Fons Josep Salvany. (extret de la pàgina web: <http://monestirs.cat>)

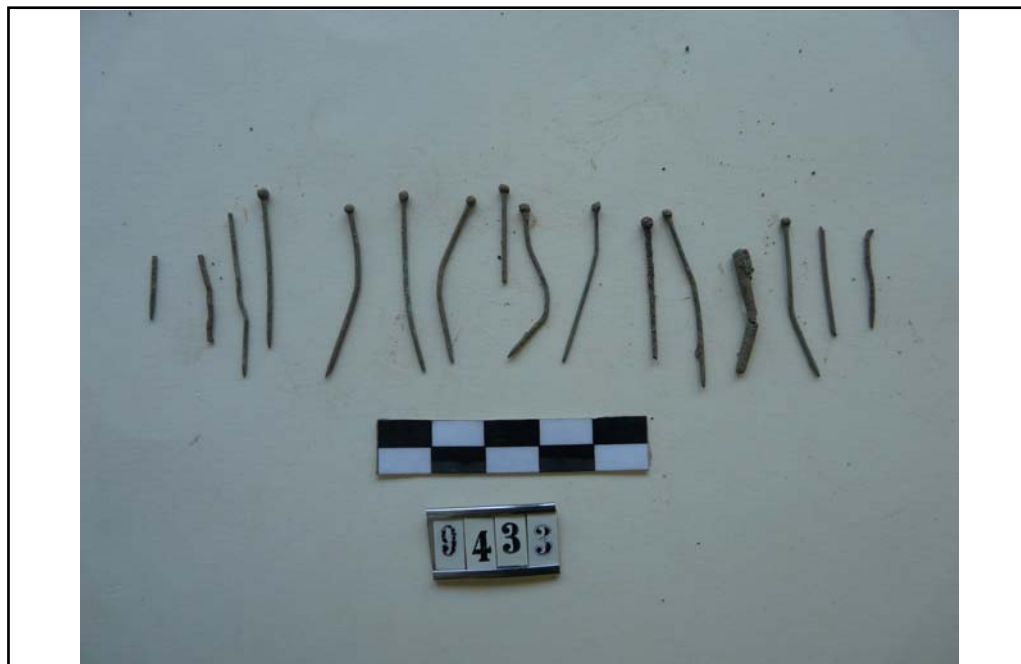
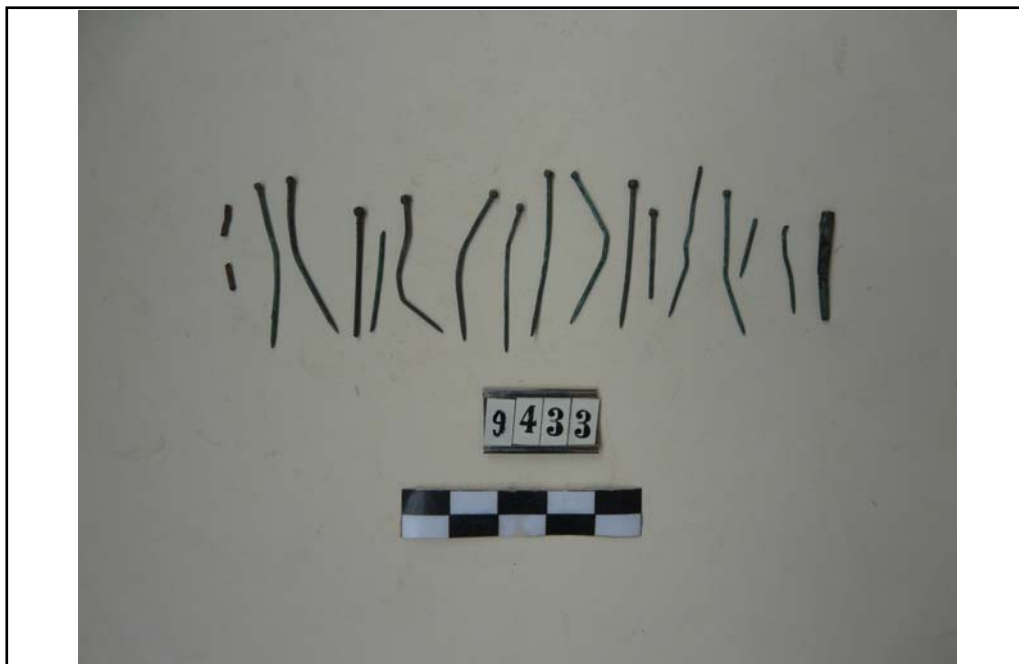
imatge inicial

Anàlisi visual				Anàlisi físico-química	
<i>alteracions físiques</i>		<i>productes de corrosió</i>		Tipus d'anàlisi	
Estat peça	Tipus alteració	Prod. corrosió	Afectació		
<i>peça completa i</i>	<i>sorra concrec.</i>	<i>clorurs</i>	<i>extesa</i>		
Núm fragments	<i>deformacions</i>		<i>extesa</i>	Resultats	
<i>10 un. + 5 fragm.</i>	<i>fractura</i>		<i>puntual</i>		
	<i>fisura</i>		<i>extesa</i>		
	<i>deformacions</i>	<i>carbonats</i>	<i>extesa</i>

Tractament	Objectius	Producte	%	Disolvent	Sistema d'aplicació	Temps	T°C	Test	Valoració
A	eliminació de brut.sup. i prod.corrosió	bisturí, agulla, fibra de vidre						<input type="checkbox"/> positiu	suficient
B	comprovació de sals	campana d'humitat			campana d'humitat	72 h.		<input type="checkbox"/> positiu	suficient
								<input type="checkbox"/> positiu	
								<input type="checkbox"/> positiu	
								<input type="checkbox"/> positiu	
								<input type="checkbox"/> positiu	
								<input type="checkbox"/> positiu	
								<input type="checkbox"/> positiu	
								<input type="checkbox"/> positiu	
								<input type="checkbox"/> positiu	
								<input type="checkbox"/> positiu	
								<input type="checkbox"/> positiu	
								<input type="checkbox"/> positiu	
								<input type="checkbox"/> positiu	
								<input type="checkbox"/> positiu	
								<input type="checkbox"/> positiu	
								<input type="checkbox"/> positiu

Producte	%	Disolvent	Aplicació	Temps	T°C	Assecatge
timol	2	alcohol	bany	2h		ambient

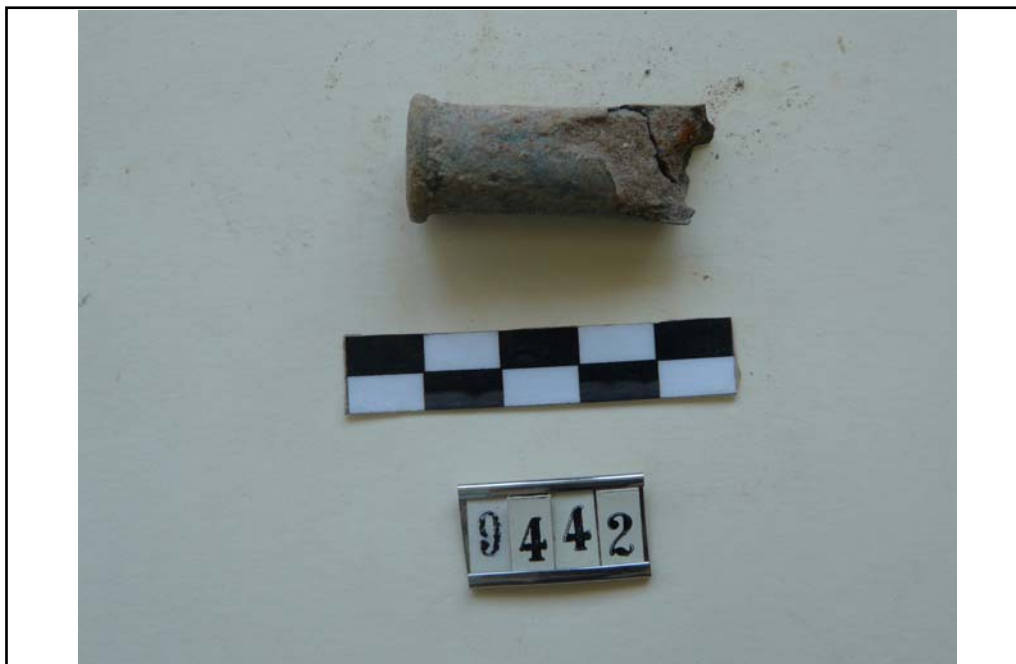
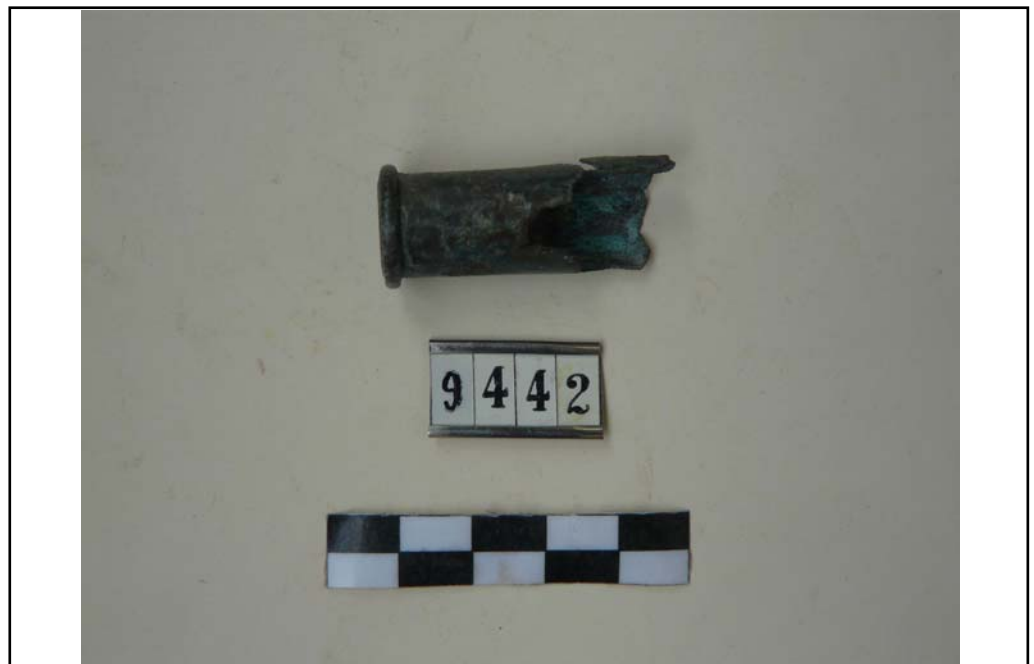
imatge inicial

Anàlisi visual				Anàlisi físico-química	
<i>alteracions físiques</i>		<i>productes de corrosió</i>		Tipus d'anàlisi	
Estat peça	Tipus alteració	Prod. corrosió	Afectació		
<i>peça incompleta</i>	<i>fractura</i>	<i>clorurs</i>	<i>extesa</i>		
Núm fragments	<i>sorra concrec.</i>	<i>carbonats</i>	<i>extesa</i>	Resultats	
<i>1</i>	<i>deformacions</i>				
	<i>desgast</i>

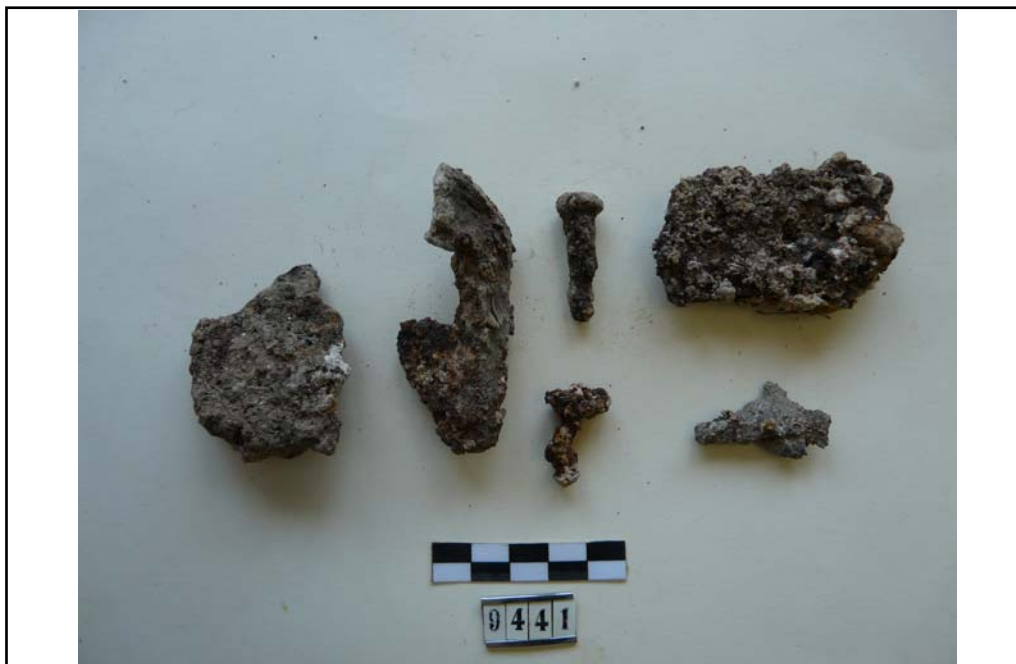
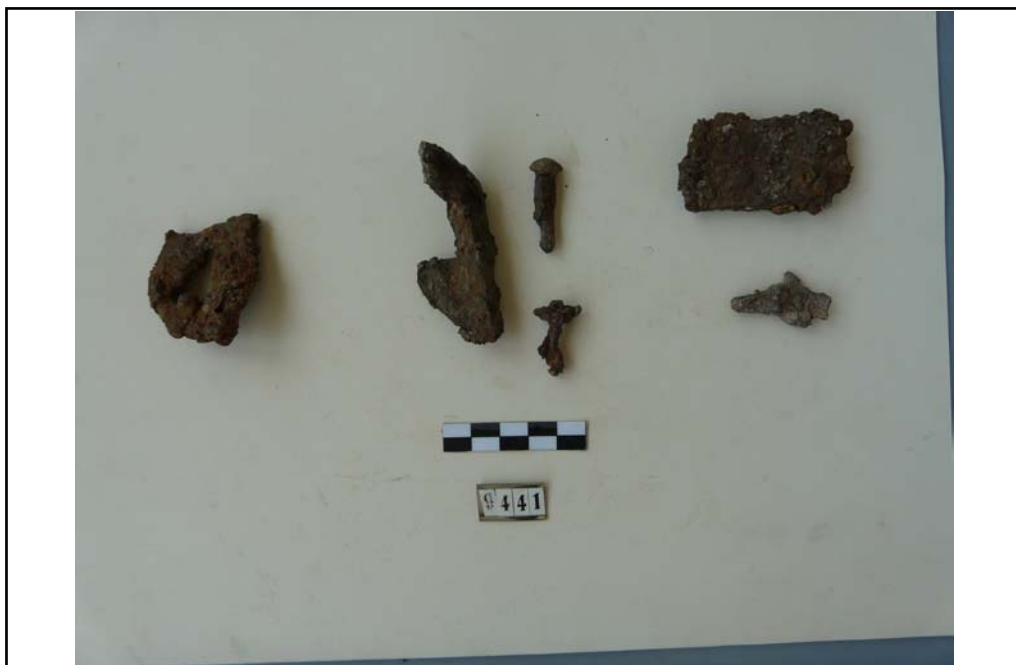
imatge inicial

Objecte	Material de substrat	Tècnica	Descripció	Mesures	Dades arqueològiques					
<i>Claus</i>	<i>ferro</i>	<i>forja</i>	<i>2 claus i altres fragments diversos indeterminats.</i>	<i>h.</i>		<table border="1"> <tr> <th>Codi Interv.</th> <th>Denominació intervenció</th> </tr> <tr> <td><i>031/10</i></td> <td><i>Sant Pau del Camp, 99</i></td> </tr> </table>	Codi Interv.	Denominació intervenció	<i>031/10</i>	<i>Sant Pau del Camp, 99</i>
Codi Interv.	Denominació intervenció									
<i>031/10</i>	<i>Sant Pau del Camp, 99</i>									
Tipologia				<i>amp.</i>		<table border="1"> <tr> <th colspan="2">Identificació arqueològica</th> </tr> <tr> <td colspan="2"><i>UE 1004, 1017, 1021</i></td> </tr> </table>	Identificació arqueològica		<i>UE 1004, 1017, 1021</i>	
Identificació arqueològica										
<i>UE 1004, 1017, 1021</i>										
	Estrat superficial		<i>llarg.</i>							
Cronologia			<i>gruix</i>

Anàlisi visual				Anàlisi físico-química	
<i>alteracions físiques</i>		<i>productes de corrosió</i>		Tipus d'anàlisi	
Estat peça	Tipus alteració	Prod. corrosió	Afectació		
<i>peça incompleta</i>	<i>sorra concrec.</i>	<i>òxids</i>	<i>total</i>		
Núm fragments	<i>concrecions</i>	<i>carbonats</i>	<i>puntual</i>		
<i>6</i>	<i>laminació</i>				
	<i>deformacions</i>				
	<i>fisura</i>			Resultats

Neteja / Tractament químic

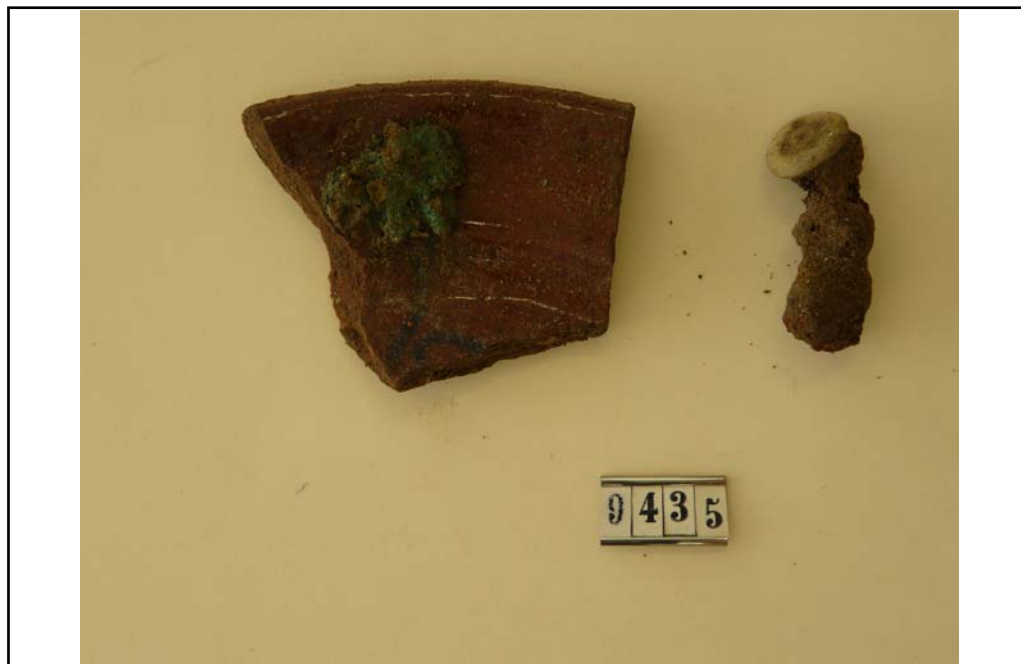
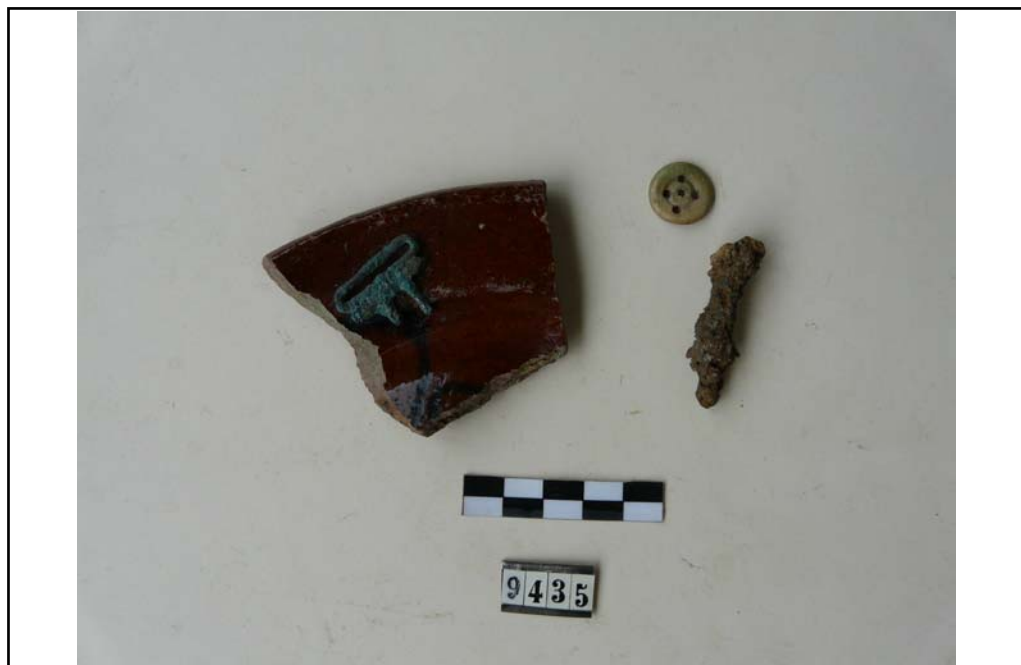
imatge inicial

Objecte	Material de substrat	Tècnica	Descripció	Mesures	Dades arqueològiques	
Obrellaunes	bronze	motlle	Part superior d'obrellaunes adherit en un fragment de plat de ceràmica. En el mateix UE hi ha un fragment indeterminat de ferro amb un botó adherit per la mateixa corrosió.	h.		Codi Interv. 031/10 Denominació intervenció Sant Pau del Camp, 99
Tipologia				amp.		
	Estrat superficial			llarg.		Identificació arqueològica UE 3019
Cronologia				gruix		
				∅

Anàlisi visual				Anàlisi físico-química	
<i>alteracions físiques</i>		<i>productes de corrosió</i>		Tipus d'anàlisi	
Estat peça	Tipus alteració	Prod. corrosió	Afectació	Resultats	
peça incompleta	fractura	clorurs	total		
Núm fragments	concrecions	carbonats	extesa		
3

Tractament	Objectius	Producte	%	Disolvent	Sistema d'aplicació	Temps	T°C	Test	Valoració
A	eliminació de brut.sup. i prod.corrosió	bisturí, microtom		alcohol	bany i raspall*			<input type="checkbox"/> positiu	suficient
								<input type="checkbox"/> positiu	
								<input type="checkbox"/> positiu	
								<input type="checkbox"/> positiu	
								<input type="checkbox"/> positiu	
								<input type="checkbox"/> positiu	
								<input type="checkbox"/> positiu	
								<input type="checkbox"/> positiu	
								<input type="checkbox"/> positiu	
								<input type="checkbox"/> positiu	
								<input type="checkbox"/> positiu	
								<input type="checkbox"/> positiu	
								<input type="checkbox"/> positiu	
								<input type="checkbox"/> positiu	
								<input type="checkbox"/> positiu	
								<input type="checkbox"/> positiu	
								<input type="checkbox"/> positiu	
								<input type="checkbox"/> positiu

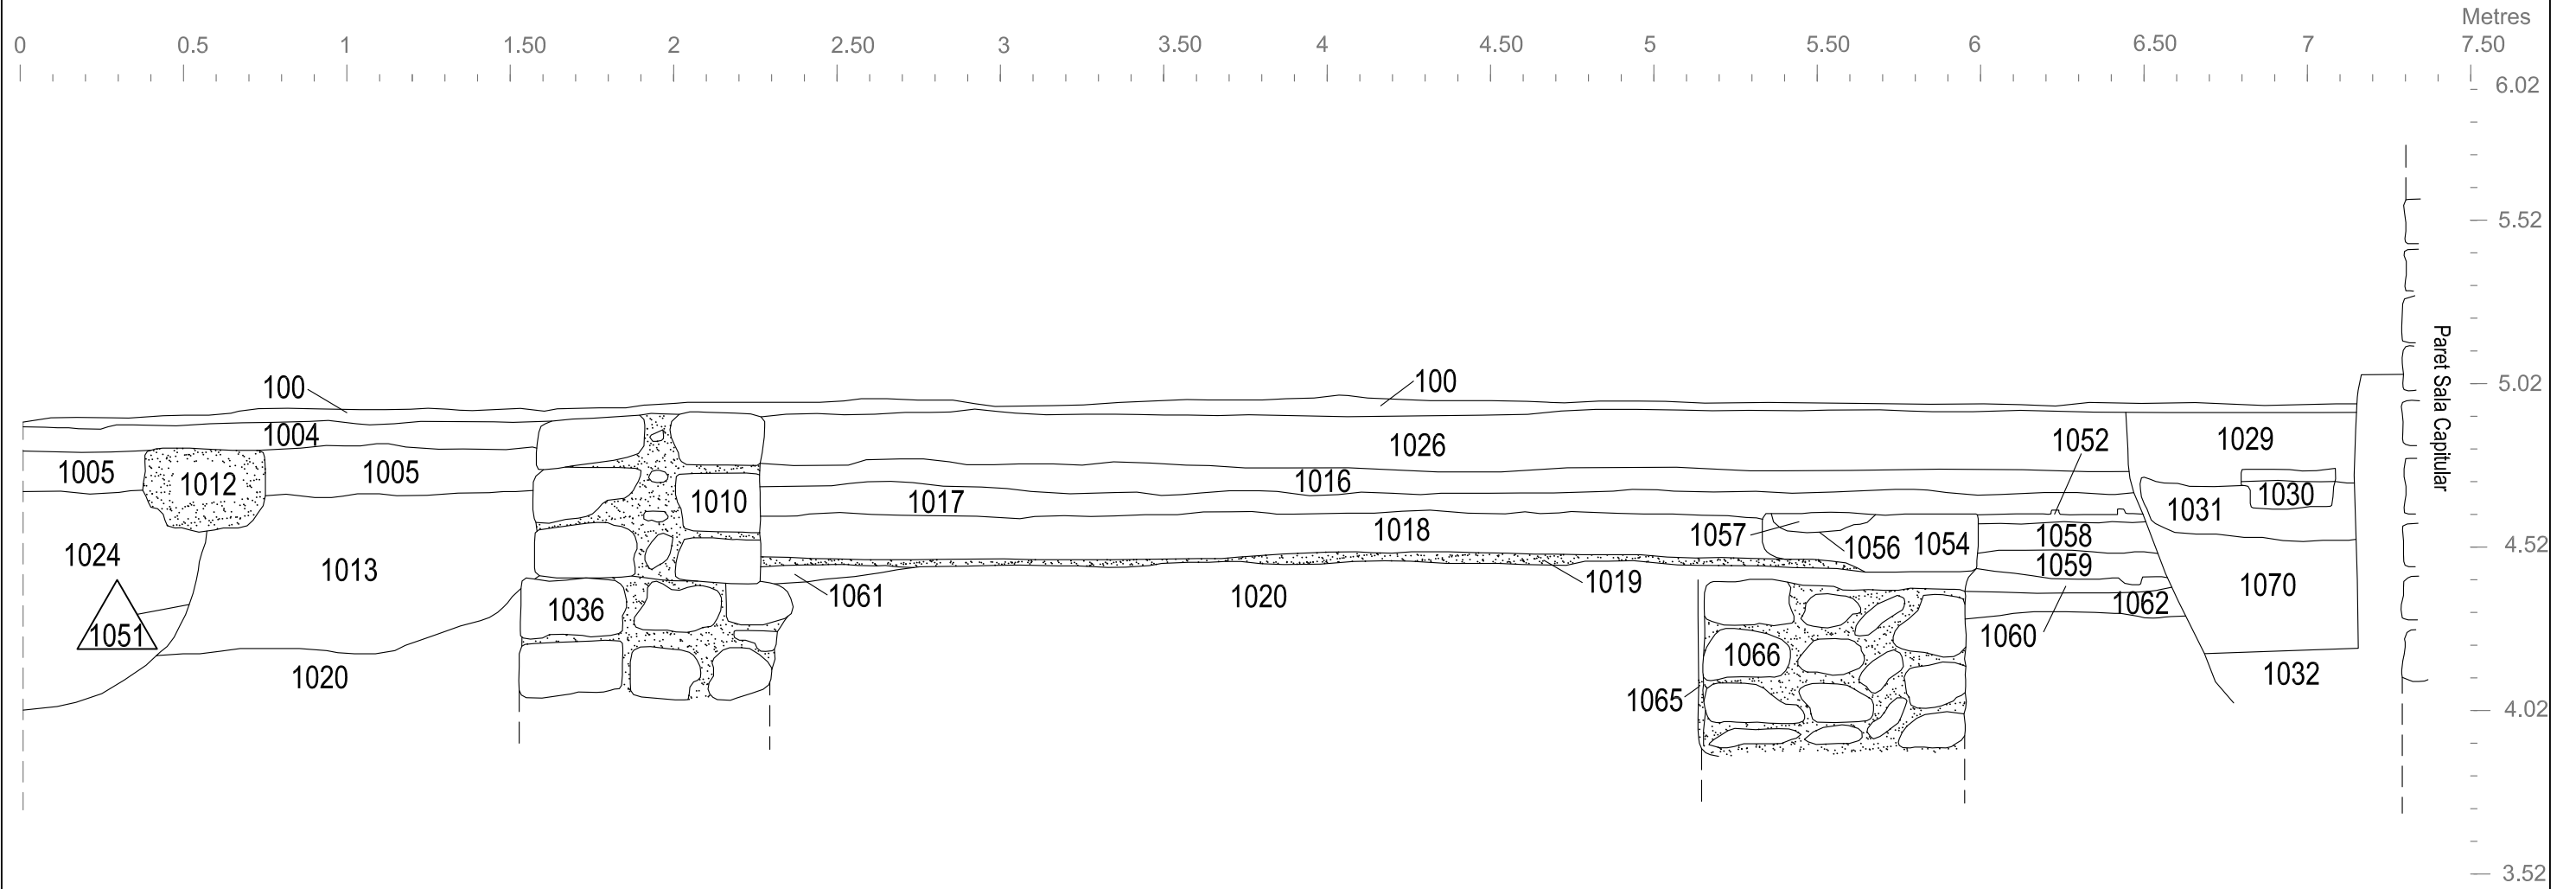
- 19.- Plànol 19: Planta horitzó VIII (S. XX). Esc 1:40
- 20.- Plànol 20: Secció A-A' Fase II d'intervenció arqueològica. Esc. 1:40
