MEMÒRIA DE L'EXCAVACIÓ ARQUEOLÒGICA
REALITZADA AL TERRAT DE LA CASA DEL CAMPANER
I ALS CAMPANARS DEL C/FOSSAR I DEL
C/SOMBRERERS DE L'ESGLÉSIA DE
SANTA MARIA DEL MAR

Barcelona, Barcelonès

Execució
ARQUEOCIÈNCIA SC SL

Vic, febrer de 2012

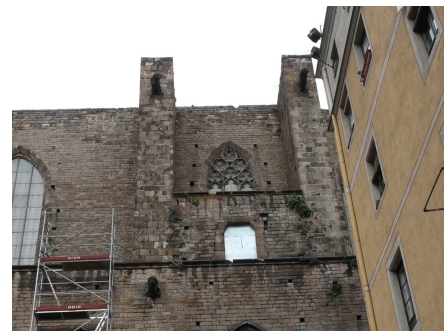
A la façana del Fossar i en el primer nivell de terrat si troba l'antiga casa del campaner situada entre els dos contraforts a prop de l'absis. Està coberta amb un terrat i té una única finestra a la façana.

Vista de la casa del campaner

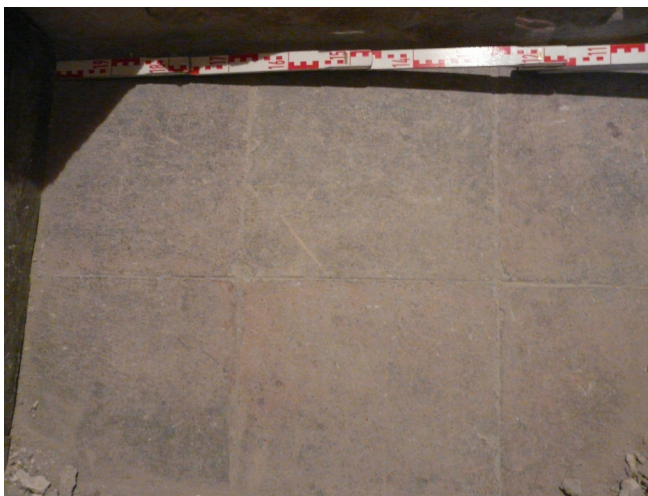
Aquí la intervenció es va centrar de manera exclusiva en la planta baixa del campanar. En el moment d'iniciar-se la intervenció en aquest punt es localitzava un paviment (u.e. 01) fet de peces de ceràmica de 40 x 40 x 5 cm lligades amb ciment que recolzaven sobre una preparació d'uns 3 cm de gruix feta amb el mateix material. Aquest paviment funcionava amb la porta que donava a la nau. En base als materials, entenem que cal relacionar aquest enrajolat amb els treballs de restauració del temple fets amb posterioritat a la guerra civil de 1936-39.

Detall del paviment

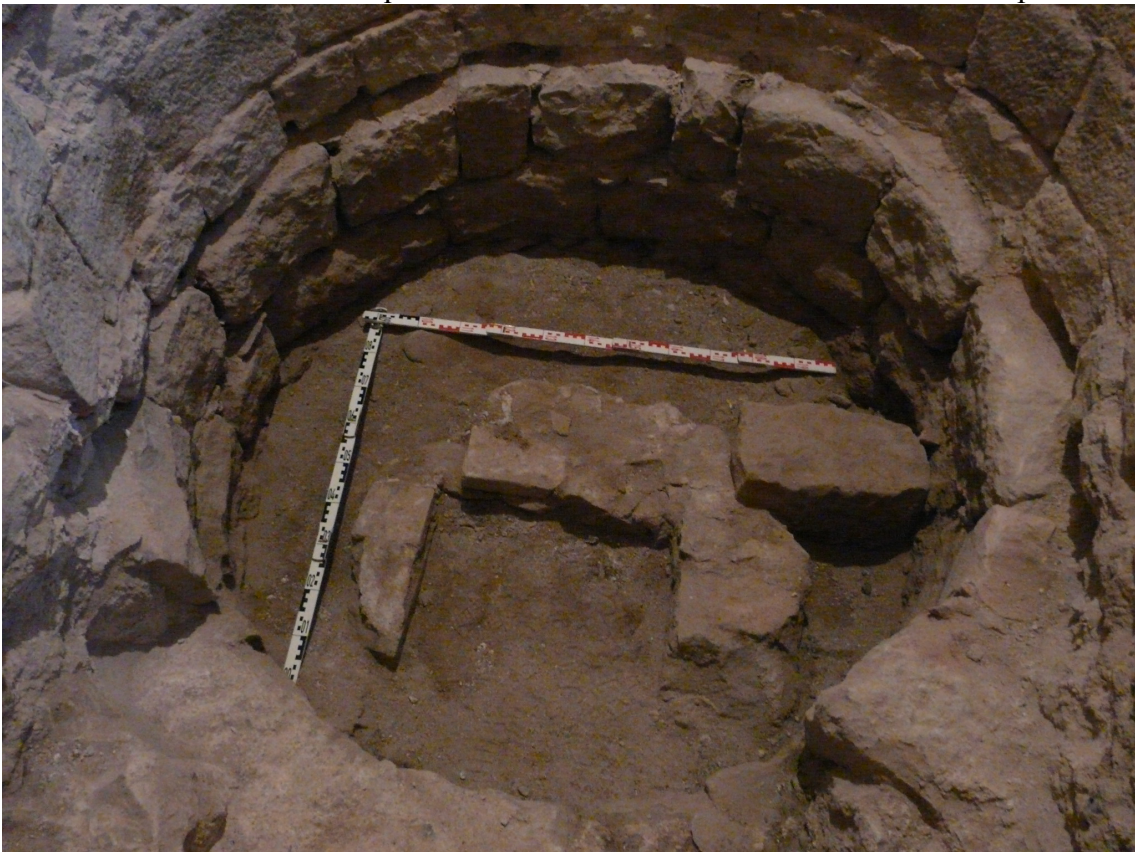
En el transcurs d'aquests treballs, sota u.e. 4, es van detectar les restes força malmeses d'una estructura (u.e. 5), d'uns 50 cm d'amplada per la part interior, feta amb pedra i rajola lligada amb morter. Tot i que només es va poder delimitar molt superficialment, ja que quedava per sota de la cota final de l'actuació, creiem que s'ha d'interpretar com una estructura semblant a la que es va documentar també en el subsòl del campanar del

Vista de l'estructura u.e. 5

carrer Sombrerers (u.e. 15). En aquell cas va quedar molt clar que es tractava d'un element que permetia cobrir el buit de la part inferior del campanar i formalitzar per sobre el paviment de la planta baixa. Entenem que per similitud hauríem d'interpretar de la mateixa manera l'estructura u.e. 5, tot i que en aquest cas l'espai inferior hauria acabat colmatant-se amb runa.

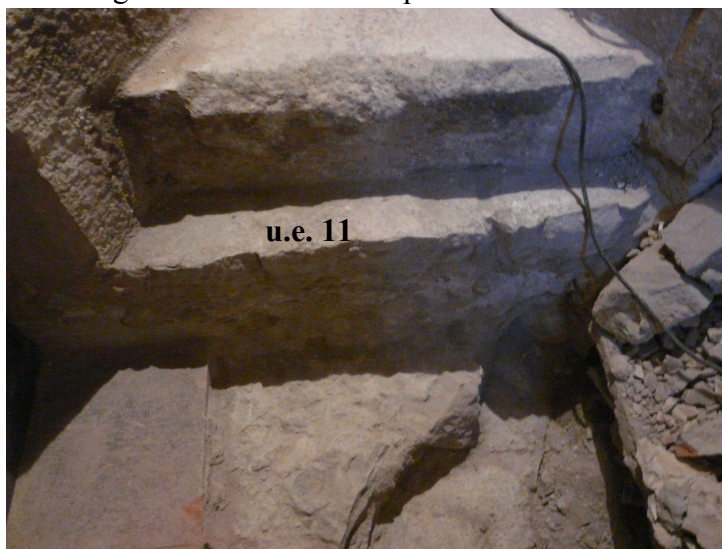
D'altra banda, amb el desmuntatge del mur que es va construir per tapiar l'embocadura de l'escala, es va poder recuperar un petit tram de l'antic paviment de la planta baixa del campanar, que havia quedat sota el mur. Estava format per lloses de pedra rectangulars d'uns 10 cm de gruix i amb amplades que oscil·len entre els 25 i els 40 cm segons els llocs (u.e. 11). La cota d'aquest paviment es troba 22 cm per sobre del més modern (u.e. 1) i serveix de base per al primer graó de l'escala interior que comunica amb les parts altes del campanar. Posteriorment es degué desmuntar l'antic paviment i es va rebaixar la cota de circulació a l'interior fins a igualar-la amb la de la nau.

Detall de l'escala antiga amb les restes del paviment u.e. 11

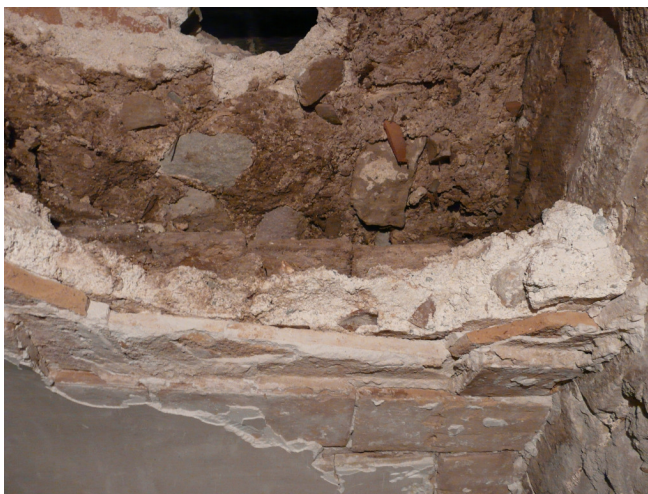
L'extracció d'aquesta volta contemporània va permetre documentar traces dels antics elements de coberta de la sala, tot i que conservats només d'una manera molt marginal. En primer lloc es va documentar una estructura feta amb morter de calç i pedres (u.e. 7) que podria correspondre a la primitiva volta que cobriria l'espai. Per sobre d'aquest element, però relacionat amb ell, es van detectar les traces d'un nivell fet de rajola ceràmica de 14 x 28 cm (u.e. 8), que devia pavimentar l'espai situat per sobre de la volta u.e. 7. Aquestes rajoles estaven cobertes per un estrat força fi de terres marronoses (u.e.

9) que per la seva composició creiem que hem d'interpretar com un estrat d'abandonament de l'espai. Finalment es va detectar una darrera capa de morter de calç amb pedres (u.e. 10) per sobre d'aquest nivell d'abandonament i que correspondria segurament a la darrera pavimentació de l'espai situat sobre la planta baixa del campanar.

Vista de la successió d'elements de la volta

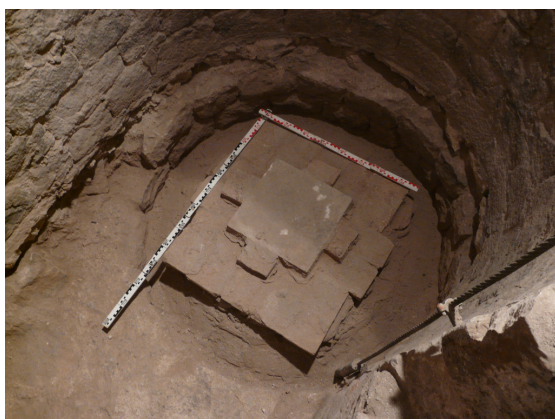
Per sota del paviment es va documentar un petit nivell de terres i runa (u.e. 13) que hem interpretat com un estrat d'anivellament previ a la col·locació del paviment u.e. 12. L'excavació d'aquest nivell va permetre delimitar la continuació del forat interior de la torre per sota de la planta baixa, tal com passava en el campanar del carrer Fossar. L'espai de la continuació d'aquest forat estava tapat per una estructura (u.e. 15) feta de maons que presentava una obertura quadrada a la part superior coberta amb una rajola de 40 x 40 cm. Aquesta estructura recordava molt, tot i que en aquest cas sencera, a la que s'havia identificat, molt malmesa, en el campanar del carrer del Fossar (u.e. 5). Amb l'extracció d'aquesta peça es va poder comprovar com l'estructura correspon a una volta de maó que separa la part inferior del forat central del campanar, que estava buida, de la planta baixa. El fons del forat, situat a uns 4 m per sota de la trampeta, sembla reblert amb runa. De tota manera, com que la intervenció arqueològica no va continuar en aquest punt no podem saber la potència real que té aquest rebliment inferior ni la cota a la que s'acabava aquest espai buit a l'interior del campanar.

Detall de l'estructura u.e. 15 apareguda sota el paviment de la Planta Baixa del Campanar

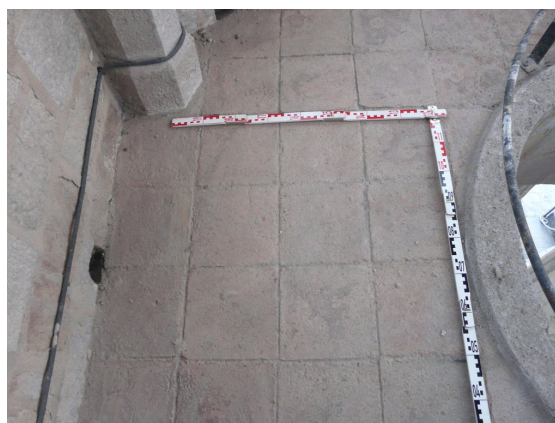
En aquest punt la torre presenta planta octogonal amb un forat central de 120 cm de diàmetre interior consolidat perimetralment amb un cercle de formigó. El terrat era impermeabilitzat per un nivell peces de ceràmica de 24 x 24 cm lligades amb morter (u.e. 20). Aquest paviment funcionava amb uns desguassos que hi ha a cadascun dels costats del campanar, però quedava lleugerament sobreaixecat en relació amb els forats, fet que podria

Detall del paviment u.e. 20

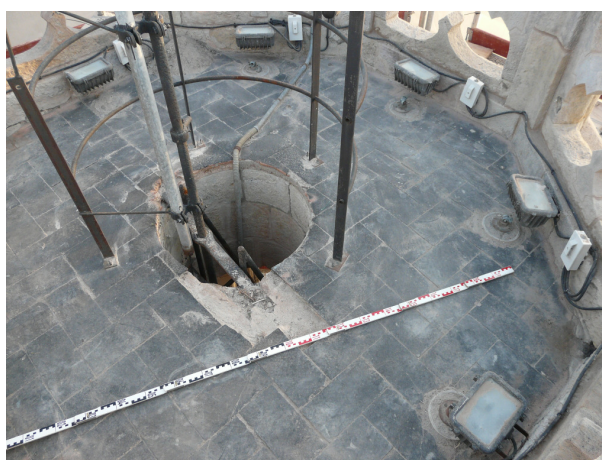
En aquest punt el forat interior del campanar feia 70 cm de diàmetre, mentre que el paviment del terrat era format per rajoles de 14 x 28 cm posades a la mescla (u.e. 26) sobre una preparació de ciment d'uns 3 cm de potència (u.e. 27). Per sota es localitzava ja l'extrados de la coberta inferior (u.e. 28) fet amb una morterada de calç i pedres de diferents mides.

Detall del paviment u.e. 26

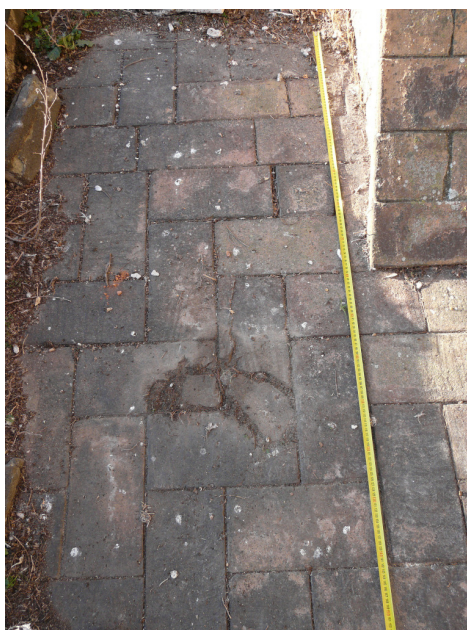
En aquest punt la intervenció es va reduir a la documentació del paviment de la seva coberta, format per rajoles de 15,5 x 31 cm posades a la mescla (u.e. 29) que recolzaven sobre una capa de morter de calç (u.e. 30).

Detall del paviment u.e. 29
