## INTERVENCIÓ ARQUEOLÒGICA MEMÒRIA CIENTÍFICA

CONTROL ARQUEOLÒGIC  
AL PASSEIG DE LA CIRCUMVAL·LACIÓ, NÚMS. 15 - 23

BARCELONA  
EL BARCELONÈS

8-11 DE MARÇ DE 2005

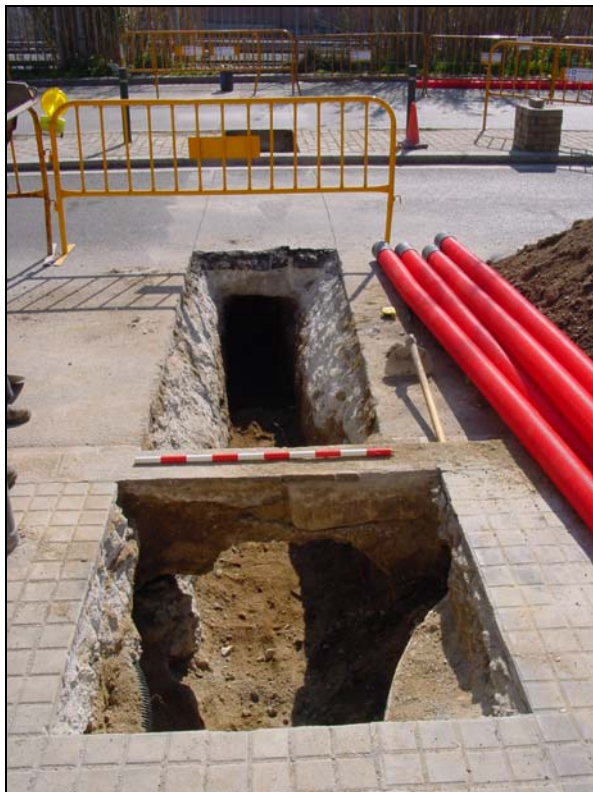
*F1:* Vista general de la cala A i la rasa 1, amb anterioritat a la col·locació dels pericons. En primer terme, a la dreta, estructura circular UE 23; en el centre, voraviu de la vorera (UE 27), i, al fons, UE 15.

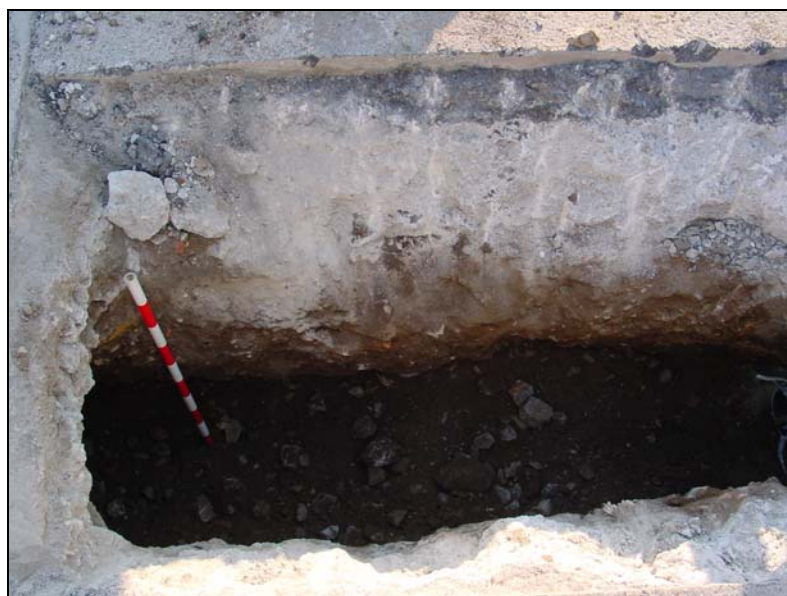
*F2:* Rasa 1. En el tall, les UUEE 13, 14 i 15; en planta, en el fons, la UE 18.

Sota l'asfalt de la calçada (UE 13), d'uns 13 cm de potència, apareix una gruixada capa de formigó (UE 14) d'una potència que oscil·la entre els 35 i els 45 cm. Aquest formigó no s'estén sota la vorera explorada a la cala A, ja que es va encofrar en aquest punt. Indicatiu d'això són les restes d'un tauló de fusta (UE 16) trobat en aquesta cala, col·locat verticalment en contacte amb el formigó (UE 14), i contra el que s'entrega, per la banda de la vorera, la UE 11. Per dessota de la UE 14 apareix el nivell de terra (UE 15) anteriorment esmentat. Aquest cobreix un estrat de pedra petita i grava, interpretat com a nivell de drenatge.

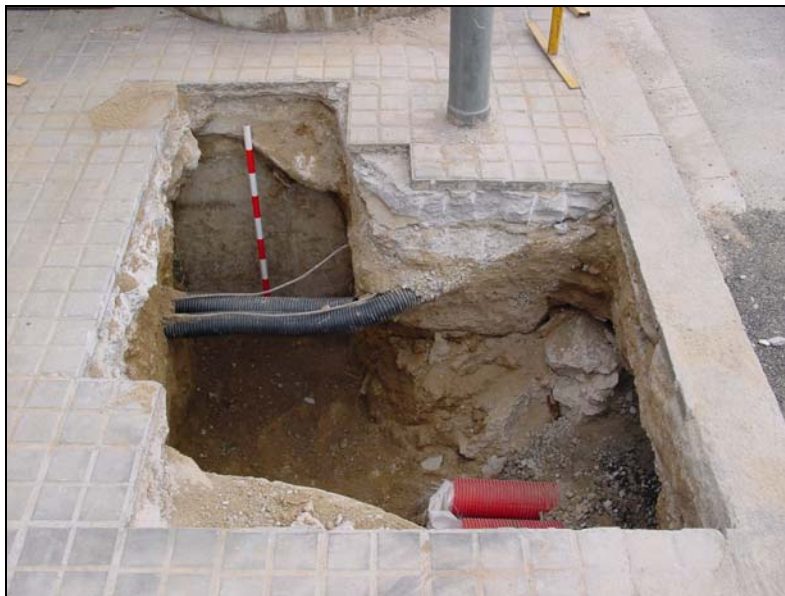
**F3:** Cala A. Encofrat UE 17, al fons, i UE 23, en primer terme. UUEE 9, 10, 11 i 27, en el tall, i UE 15, al fons.

Sota les rajoles (UE 9) de 20 x 20 cm del paviment de la vorera, s'aprecia una capa de formigó d'uns 20 cm de gruix (UE 10), que cobreix un nivell de terra sorrenca de color marró clar (UE 11), dipositada al seu torn damunt un estrat de terra sorrenca de color marró fosc (UE 15) que conté graves, pedra de mida petita, maó fragmentat, de consistència mitjana/alta i interpretat com a terraplenament d'època indeterminada. A l'angle SO hi apareix un sector d'una estructura de planta circular de formigó (UE 22).

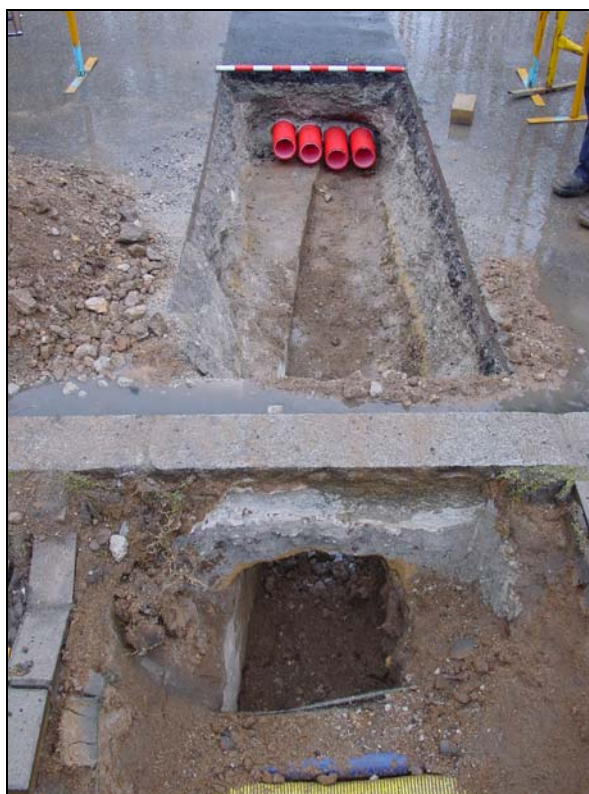
**F4:** Cala B i Rasa 2. En el centre voraviu UE 25 i UE 12. En el tall, les UUEE 19, 20 i 21; en el fons, la UE 22 i paret d'encofrat UE 17, pertanyents a la galeria i la UE 15.

Sota les llambordes (UE 8) de 15 x 10 cm del paviment de la mitjana, s'aprecia un nivell de terra sorrenca amb graves de consistència alta de color marró (UE 2) i una capa de formigó (UE 12). Tots dos estrats apareixen retallats per una rasa (UE 3) colmatada amb sauló (UE 5), efectuada per a col·locar-hi tubs de serveis (un tub groc, un de blau i dos de negres, UE 4). Les UUEE 2 i 12 cobreixen al seu torn la suara esmentada UE 15. Per la banda N i a meitat de la cala, s'aprecia una paret d'encofrat (UE 17) que es prolonga en direcció a l'Est.

Sota el gruix d'asfalt (UE 19), d'uns 14 cm, apareix una capa de formigó (UE 20), d'uns 40 cm de potència, equivalent a la UE 14. Per sota del formigó s'ha localitzat, per la banda occidental, l'estrat de terra UE 15, que té, per tant, continuïtat física entre les anteriors cales i la primera rasa, fins a tocar aquesta segona. En canvi, per la banda oriental de la rasa, apareix una segona capa de formigó, separada per una capa mil·limètrica de sorra de color daurat, que no és altre que la part superior de l'encofrat detectat a la Cala B (UE 18). Aquest encofrat l'interpretem com a galeria de serveis i tindria relació amb l'estructura UE 22 localitzada a la cala A.

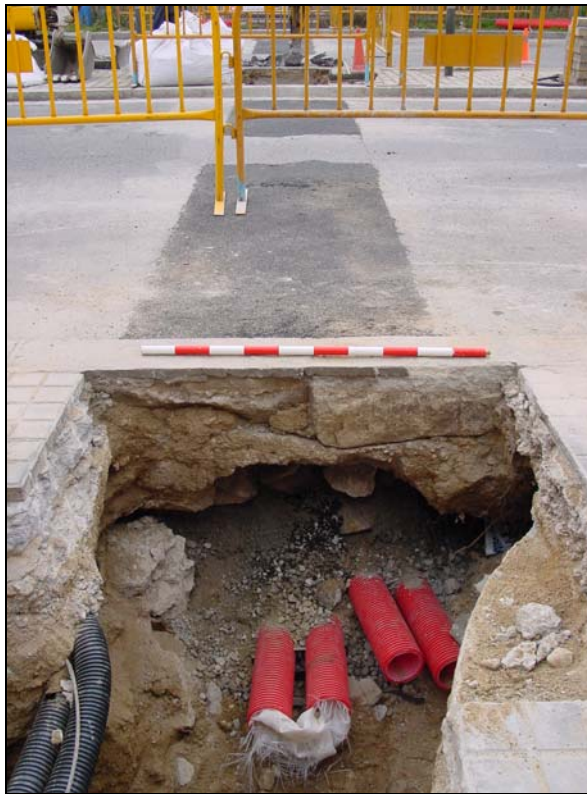
*F5:* Rases 1 i 2 recobertes amb grava i asfalt i amb els pericons instal·lats.
