Memòria de la intervenció
Arqueològica al carrer de Sant
Antoni Abat, 54.
Casa de la Generalitat.

Codi: 064/10

Barcelona (Barcelonès)

Dates de la intervenció: agost de 2010.

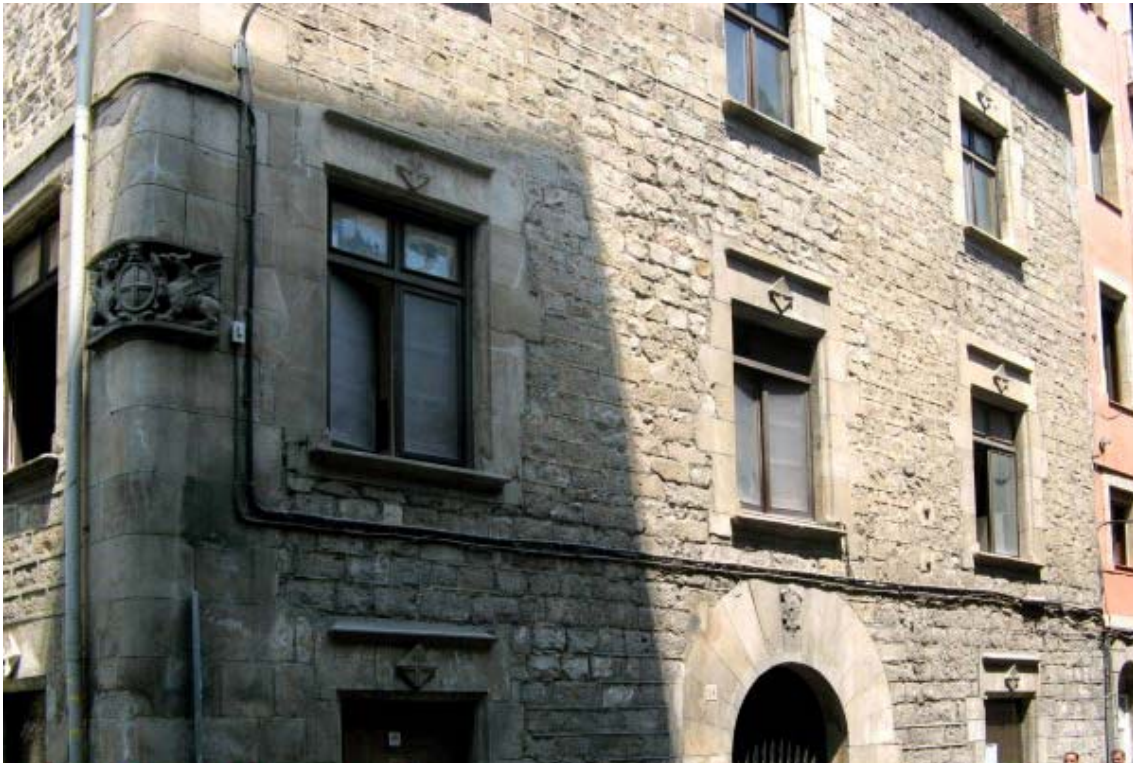
La Casa de la Generalitat és un edifici civil de tres plantes construït al segle XVI per la Generalitat -el seu escut és a la llinda de totes les obertures- a tocar del desaparegut Portal de Sant Antoni per tal de cobrar-hi determinats impostos. A la planta baixa hi ha la porta principal adovellada amb l'esmentat escut a la clau, escut que retrobem a la cantonada, flanquejat per dos lleons. En una altra de les pedres en angle (l'edifici té una façana lateral que dona a un petit passatge) hi apareix gravada en números romans la data 1583, moment en què s'inicià o s'enllestí l'edificació. La façana, composta simètricament i ben conservada (a diferència dels interiors), remet a construccions contemporànies com ara el palau Lloctinent, d'Antoni Carbonell, en què la tradició gòtica es combina amb certes innovacions renaixentistes. Els Pares Escolapis ocuparen l'edifici des del 1816 fins que a finals del segle es construïren un edifici propi. Actualment té un nivell de protecció de Bé cultural d'interès local amb una qualificació urbanística 12b(p)

Vista de la façana principal de la Casa de la Generalitat

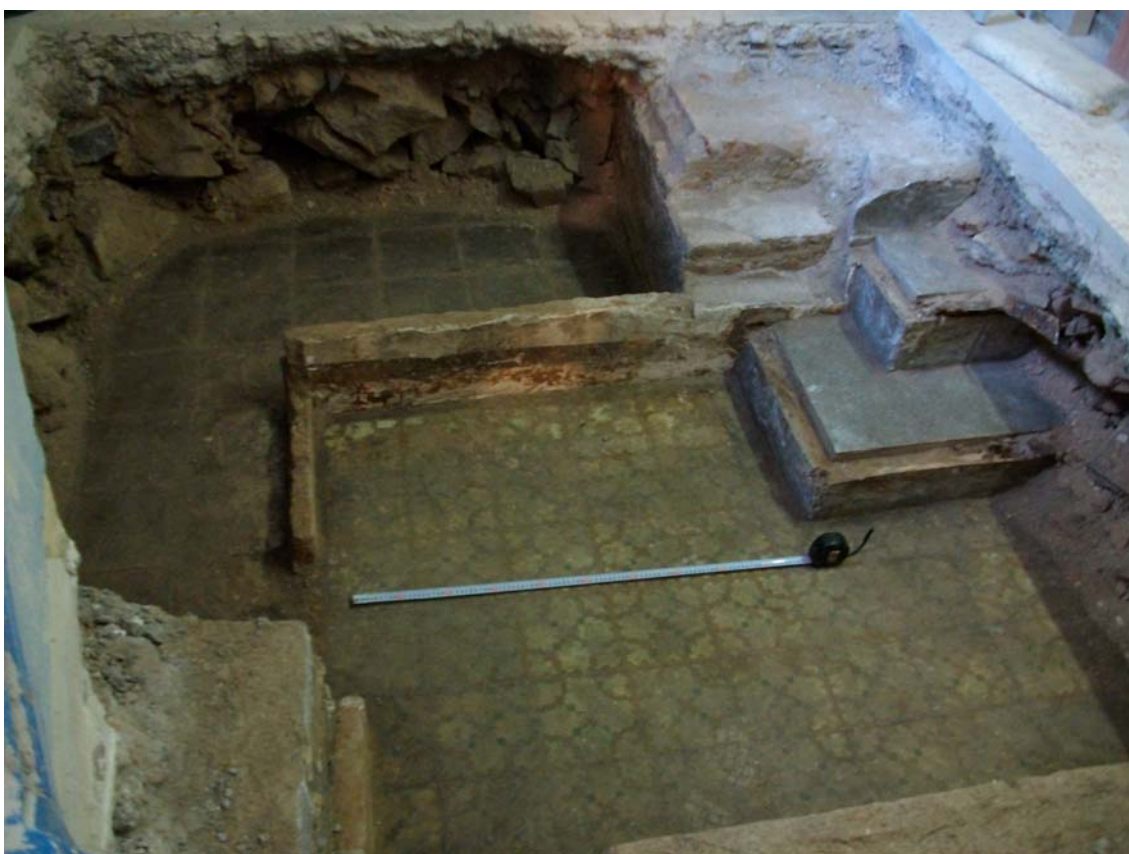
En primer lloc es va documentar una pavimentació de rajoles hidràuliques quadrades, que ocupava la totalitat de l'espai obert. Aquesta pavimentació era dividida en dues zones: Al costat sud-est de l'àrea de treball aquestes peces presentaven una decoració policroma (UE 1002), amb motius geomètrics en color vermell blau i groc i unes dimensions de 20x20 cm. Per contra als costats nord i est (UE 1007), les peces eren monocromes, de color gris fosc amb una mida de 26x26 cm. En la divisoria d'aquests dos espais es situaven les restes de sengles envans (UE 1003 i 1004), construïts amb maons massissos de terra cuita, de 15 per 30cm, disposats de costat. Les mides d'aquests elements eren de 1 metre per 7 cm (UE 1003) i 45 per 6 cm (UE 1004). El que es trobava disposat amb orientació est-oest presentava la cara sud enlluïda amb calç i decorada amb franjes de pintura vermella i negra.

Vista de les pavimentacions i estructures localitzades sota l'estrat de runa UE 1001.

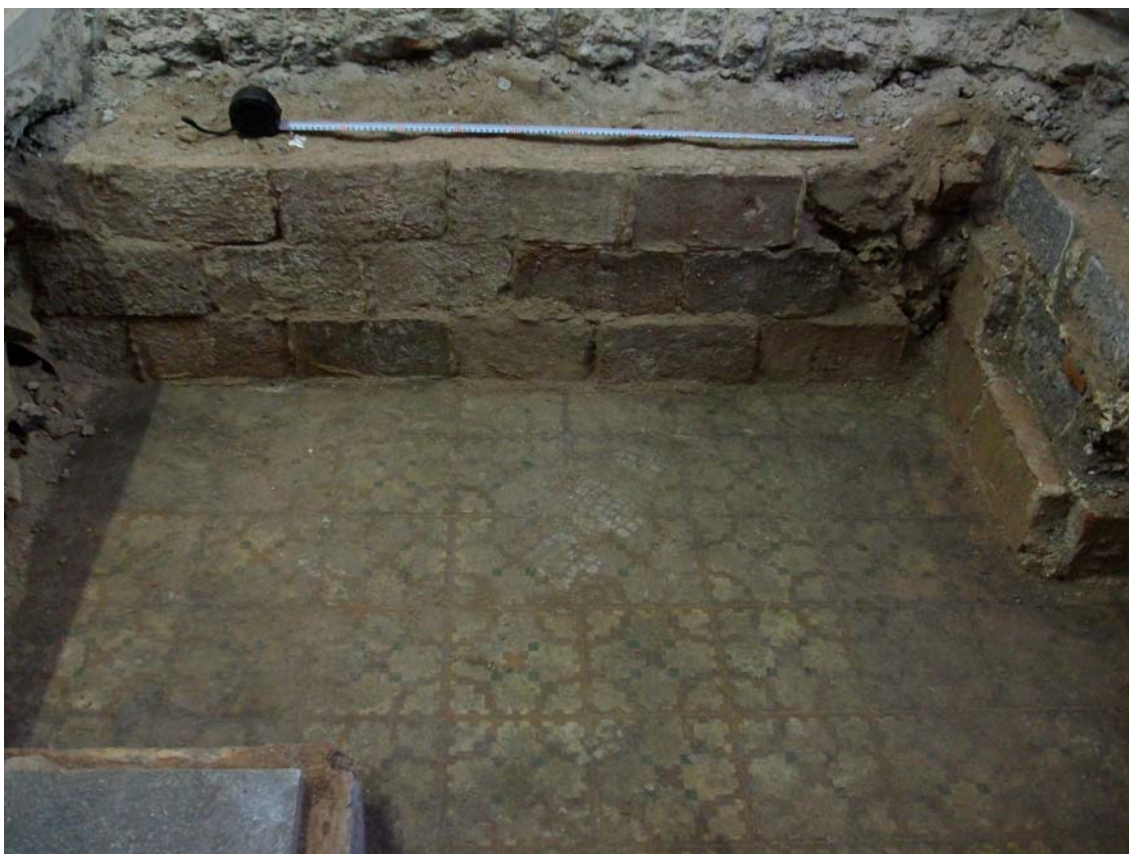
Al límit sud del fossat, aquesta pavimentació es lliurava a les restes d'un petit envà (UE 1005) construït amb maons massissos de terra cuita, de 30 per 15 cm. Aquests es disposaven de costat, en vertical, conservant-se tres filades de maons. Les dimensions d'aquesta estructura eren de 161 per 4 cm.

A l'angle nord-est, es va localitzar part d'una estructura massissa de maons lligats amb morter (UE 1006), amb les superfícies horitzontals revestides de rajols hidràulics de color gris. Aquesta estructura presentava una disposició esglaonada, que permetria interpretar-la com l'arrencament d'una escala. Malgrat això, les relativament reduïdes dimensions del tram visible de l'estructura (158cm per 75cm) no permeten establir la seva funcionalitat de manera conclouent.

Vista de l'envà de maons localitzat al límit sud de l'àrea oberta (UE 1006) i detall del paviment (UE 1002).

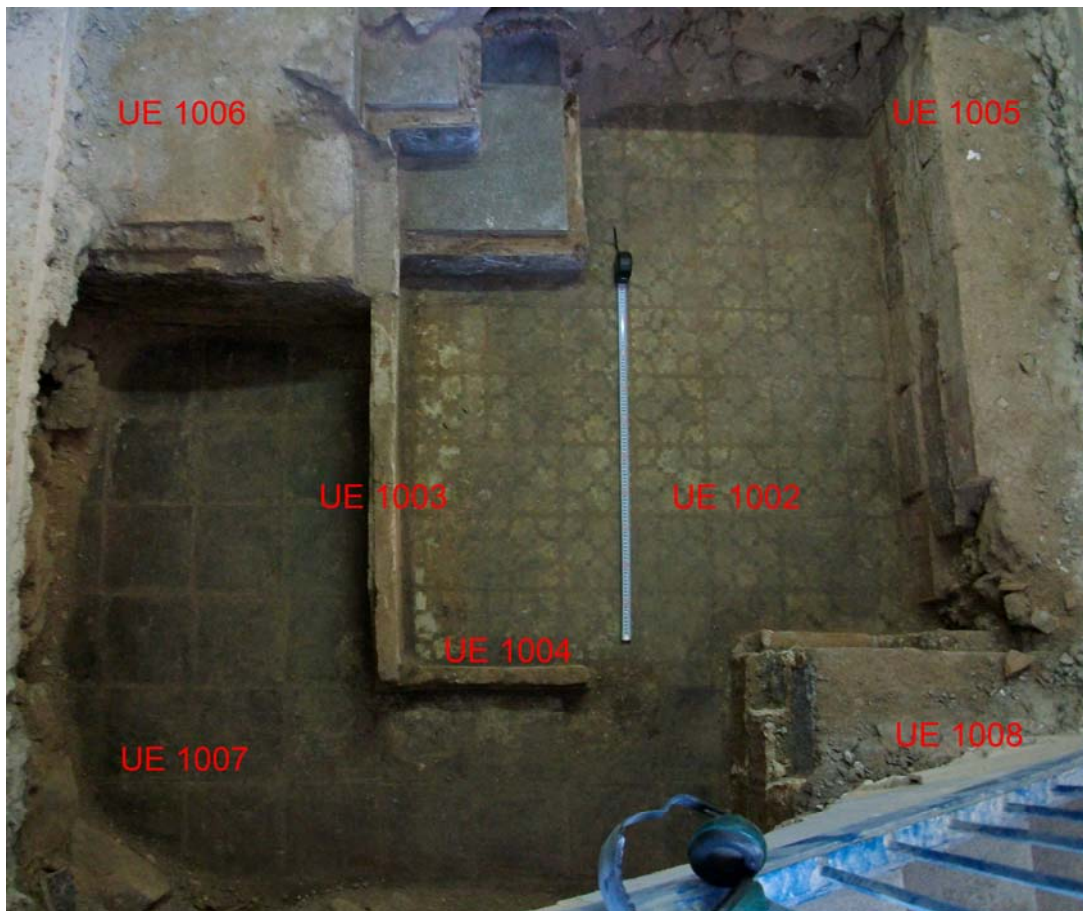
Tots aquests elements, a excepció de l'estructura UE 1008, presenten relacions físiques que permeten interpretar-les com a coetànies, formant part d'una reforma unitària.

Donat que en l'estrat que cobria aquestes estructures no es va documentar cap material arqueològic, la datació d'aquests elements s'ha d'establir per criteris estilístics. L'únic element que permetria aquesta datació seria el paviment de rajol hidràulic policrom. Aquest element l'hem de datar amb posterioritat a 1867; és en aquest any quan es presenta aquest producte a l'Exposició Universal de Paris, per part de "Garret, Rivet i Cia", estant àmpliament en ús fins als anys 60 del segle XX.

Vista general de la zona oberta en la intervenció, amb les diferents estructures identificades.

Un cop es va enretirar la totalitat de l'estrat 1001 i es van documentar les estructures aparegudes es va procedir a cobrir-les, amb una protecció de material geotèxtil.
