## **MEMÒRIA D'INTERVENCIÓ ARQUEOLÒGICA JULIOL 2013**

# **CARRER DE LA BOQUERIA 30-32, ARC DE SANTA EULÀLIA 1**

**CODI: 018/11**  
**RESOLUCIÓ:**  
**R/N 470 K121-N B-2011/2-7409**

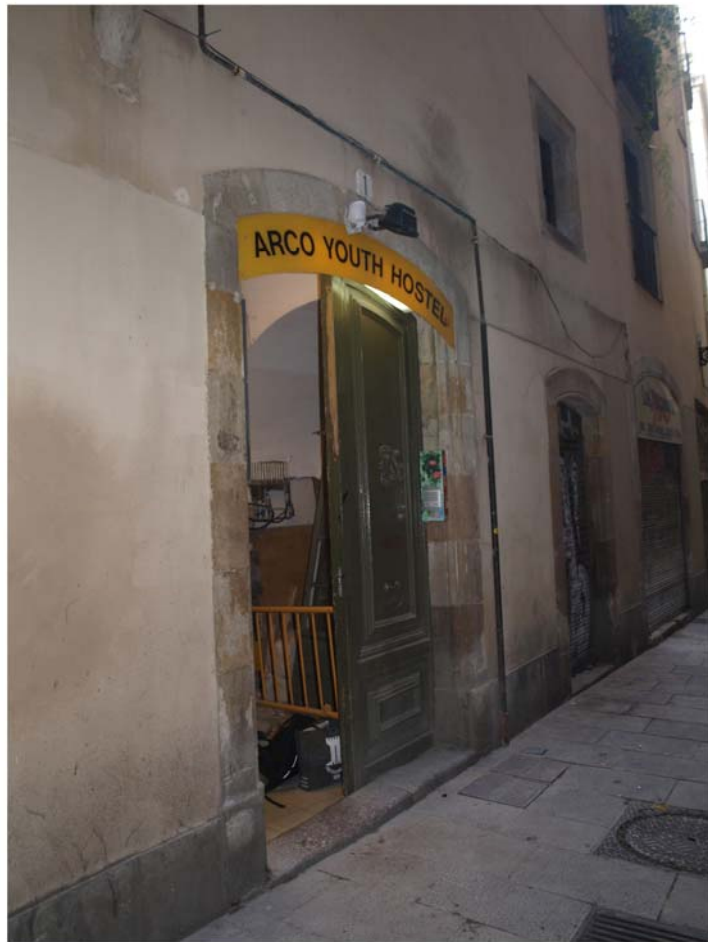
018\_12\_001.JPG

018_12_001	Façana del carrer Arc de Santa Eulàlia 1.
018_12_002	Situació de la cala al costat est de l'escala (tapada amb taulons).
018_12_003	Cala en el moment d'iniciar les tasques de seguiment arqueològic.
018_12_004	Cala netejada de la runa, on s'aprecia el rebaix efectuat sense control, UE 102, que afecta a les diferents estructures (UE 103, 106, 107, 108).
018_12_005	Vista general de la cala un cop desmuntades les estructures UE 103 i 106. Queden visibles les UEs 108 i 107, 129 i 130.
018_12_006	UE 129 i 130.
018_12_007	Alçat de la banquetta de fonamentació UE 129.
018_12_008	Detall de la banda est de l'estructura UE 108.
018_12_009	UE 107.
018_12_010	UE 109, 110, 111, 112, 114, 115 i 117.
018_12_011	UE 111 i 112.
018_12_012	UE 110, 111, 112, 114, 115 i 117.
018_12_013	UE 112.
018_12_014	UE 112.
018_12_015	UE 111, 112, 113, 114, 115, 117 i 120.
018_12_016	UE 112, 113, 114, 116, 117 i 120.
018_12_017	UE 112, 113, 114, 116, 117 i 120. Procés d'excavació de la UE 117.

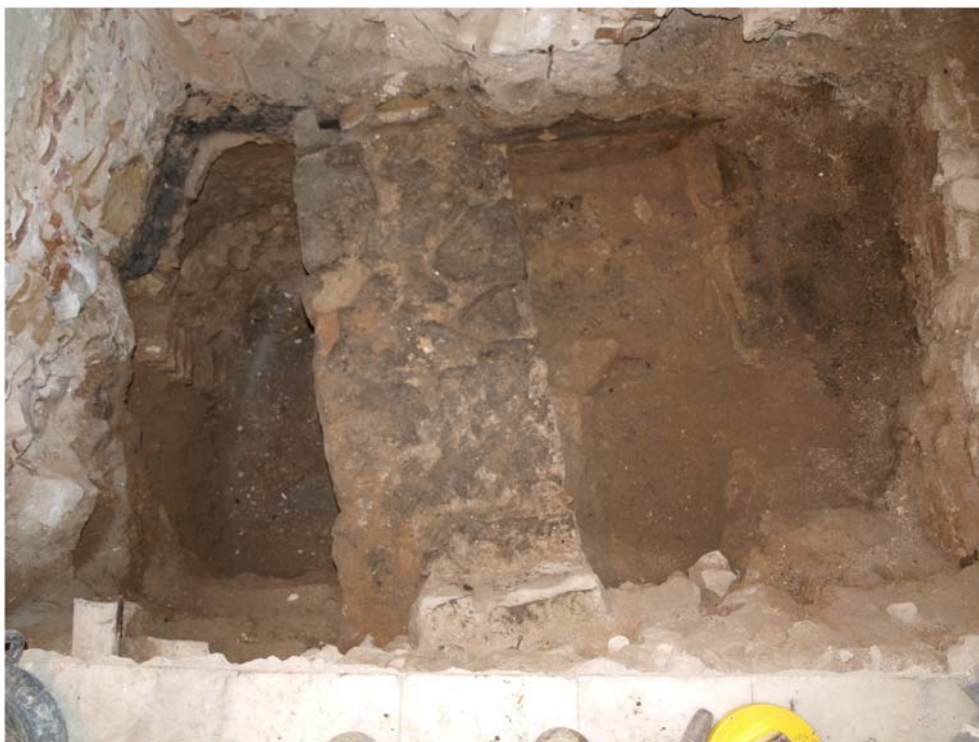
018\_12\_022.JPG

018_12_022	UE 125.
018_12_023	UE 124.
018_12_024	UE 124, i UE 126.
018_12_025	UE 126.
018_12_026	UE 126.
018_12_027	UE 127.
018_12_028	Parament est del mur UE 112.
018_12_029	Parament est del mur UE 112.
018_12_030	Procés de desmuntatge del mur UE 112.
018_12_031	Neteja de la laca després del desmuntatge del mur UE 112, on s'aprecia la banquetta de fonamentació del mateix.
018_12_032	Detall del fonament del mur UE 116.
018_12_033	Detall del fonament del mur UE 116.
018_12_034	Detall de la secció de la banda est on s'aprecien els diferents nivells d'abocament i d'ús.
018_12_035	Vista de la cala un cop finalitzades les tasques arqueològiques.
018_12_036	Estructura protegida amb geotèxtil.

Seguint a la banda sud del mur 112, i immediatament després d'aquesta fase moderna, es va localitzar un anivellament format per runa, poc compacte (UE 125), l'únic nivell que va donar materials arqueològics ceràmics pertanyents al segle XVI i que interpretem com una amortització dels nivells d'ús d'època medieval del mur UE 112. La mateixa funció que adscriuim a la UE 126, per sota de la 125. Per sota d'aquests nivells es va documentar un nivell d'ús (UE 127), format per una capa d'argiles de color gris, que cobria la banquetta de fonamentació del mur UE 112. No es va poder diferenciar cap rasa de fonamentació d'aquesta banquetta. La UE 127 va donar com a material arqueològic destacable una moneda, un diner de billó, la mala conservació d'aquest element no ens permet acurar la seva cronologia, pel que podria tractar-se d'una moneda encunyada entre el segle XIII i el XVII (veure full de restauració).
