**INTERVENCIÓ ARQUEOLÒGICA
MEMÒRIA CIENTÍFICA**

**INTERVENCIÓ ARQUEOLÒGICA
AL CARRER D'ELISABETS, NÚM. 20**

BARCELONA, EL BARCELONÈS

**NOVEMBRE – DESEMBRE DE 2004
(CODI M.H.C.B.. 177/04)**

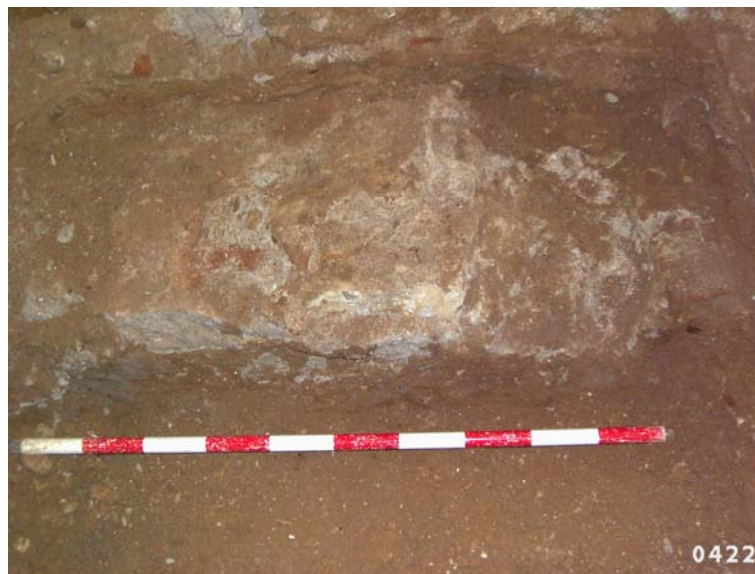
FOTO 1: Vista vertical del mur UE 106.

- Fase I (segle XVIII): mur d'època moderna fet de pedres irregulars de tamany mitjà i maons lligats amb morter (UE 106), cobert per un nivell de terra (UE 105) i pels diferents paviments. Malgrat l'escàs material arqueològic recuperar, les relacions estratigràfiques apunten que el mur podria pertànyer al segle XVIII. També s'ha documentat part d'una estructura (UE 107) indeterminada, de la qual afloraven dues pedres i traces de calç.
- Fase II (segle XIX): construcció d'un paviment de rajoles de terrissa (UE 103), fonamentat damunt l'estrat d'amortització (UE 105) de la fase anterior i cobert pel paviment UE 101.
- Fase III (segle XX): construcció d'un paviment (UE 101) i que actualment estava en ús. Està format per rajoles d'argila cuita.

Des del punt de vista patrimonial, no ha estat possible la conservació total del mur modern documentat (UE 106). Després de ser documentat arqueològicament, s'ha eliminat la part superior (entre 30 i 40 cm).

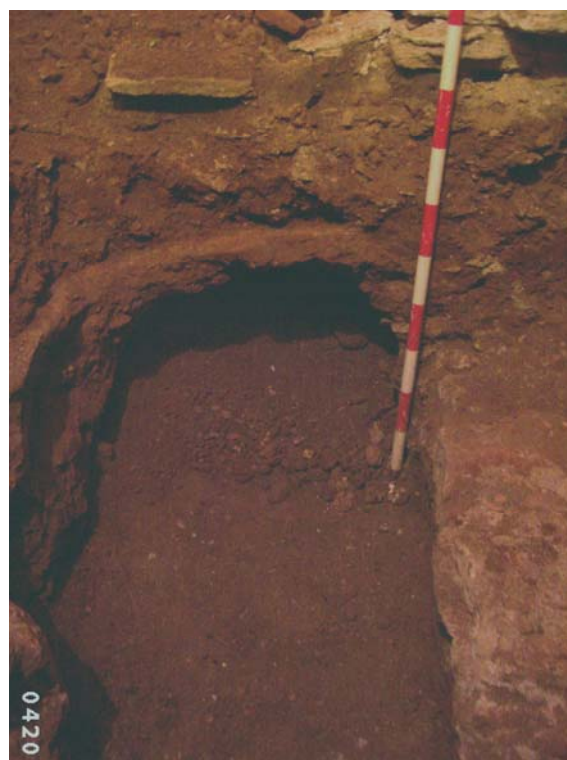
FOTO 2: Vista general de l'àrea excavada.

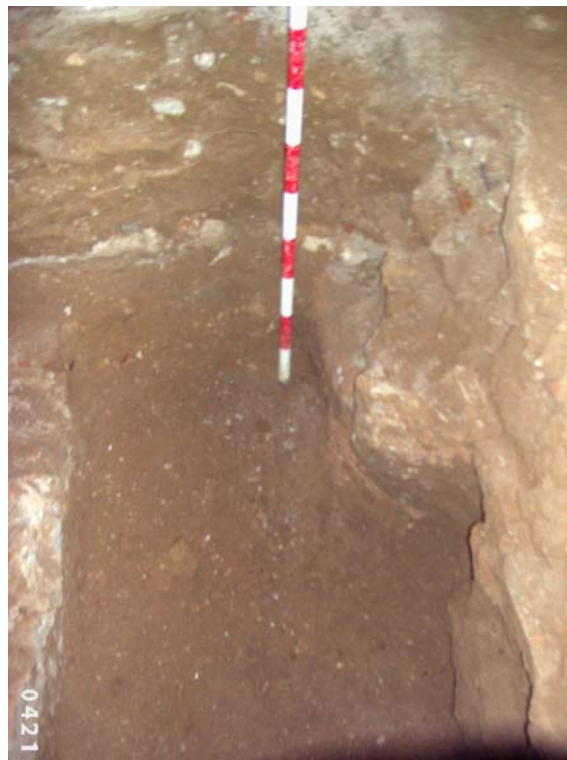
FOTO 3: Estructura indeterminada (UE 107).

Malauradament ens resulta impossible precisar la naturalesa i funcionalitat del mur documentat (UE 106) i de l'estructura indeterminada (UE 107). Tampoc resulta senzill situar-los cronològicament amb exactitud, més enllà d'emmarcar-les dins el segle XVIII, si ens guiem pels materials arqueològics recuperats en l'estrat d'amortització (UE 105). Cal tenir en compte que les reduïdes dimensions de la cala i de la rasa, que obeïen a unes necessitats específiques de l'obra (ubicació de la caixa de l'ascensor), no aconsellaven excavar a unes cotes més baixes ni estendre l'àrea de la intervenció.
