VECLUS, s.l.

Memòria científica de la intervenció arqueològica preventiva realitzada a la finca núm. 45 del carrer Consolat de Mar i núm. 6 del carrer de Panses de Barcelona (174/04)

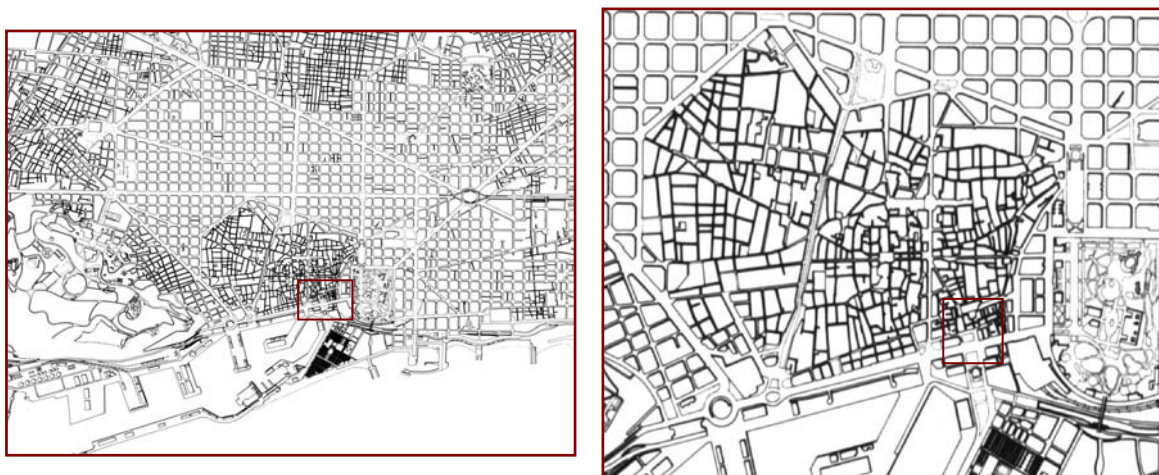
Vista parcial del pla de la ciutat i de l'àmbit de Ciutat Vella, amb la indicació general de l'emplaçament de la finca núm. 45 del Carrer Consolat de Mar

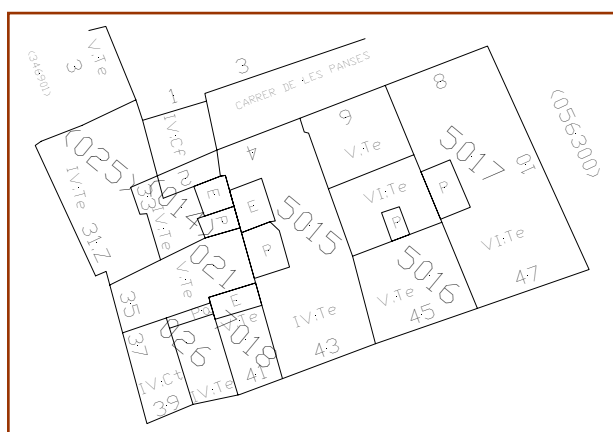
Detall del plànol parcel·lari de la zona, amb la indicació de l'emplaçament de l'edifici núm. 45 del Carrer Consolat de Mar

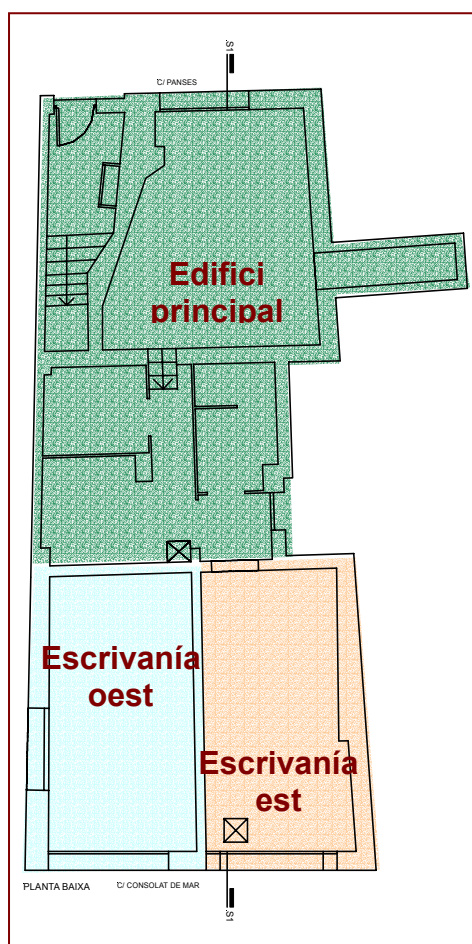
Planta baixa de l'edifici en la que s'indiquen els diferents àmbits d'ús identificats; cal remarcar, però, que en els pisos superiors tota la superfície correspon a l'anomenat edifici principal

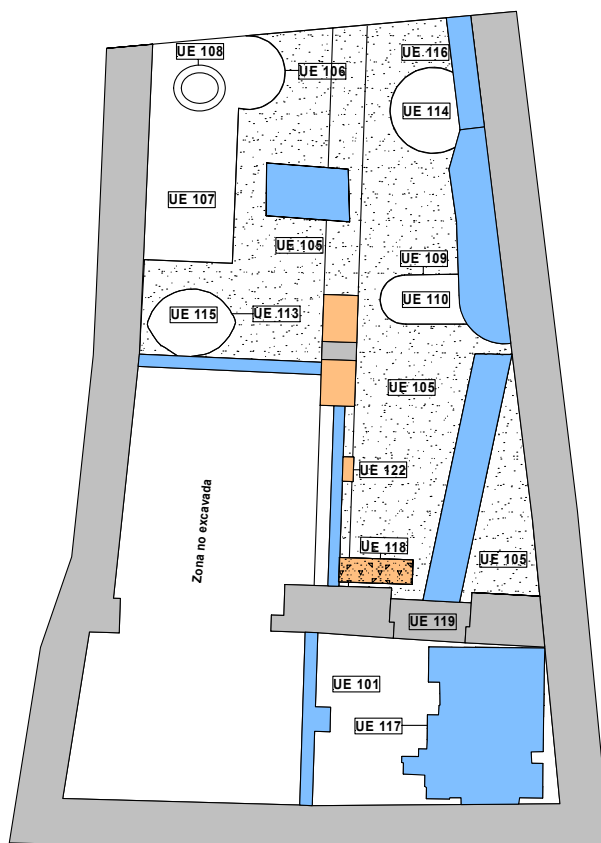
Planta General del soterrani de l'edifici C/ Consolat de Mar, núm.45 i de Panses

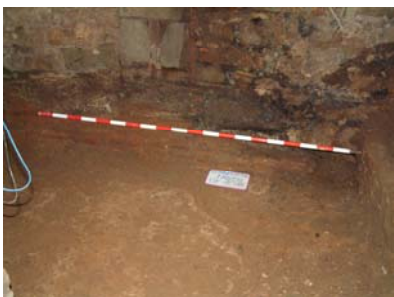
010. UE 103.JPG

- Al nord del soterrani es va identificar el tapiat **UE 103**, que s'orientava en direcció est-oest. Realitzat amb maó massís (31x15x3 cm.) i morter de calç argilosa de color taronja, corresponent a cronologies que oscil·larien entre finals del segle XVII i principis del segle XVIII.
- A la banda est, va ser localitzat el pou/dipòsit **UE 104** fet amb pedra desbastada i morter de calç corresponent al segle XIX. El trobem

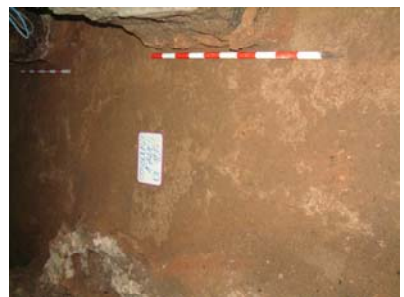
012. UE 105 (centre).JPG

- Al nord del marxapeu **UE 119** i, estenent-se per la resta de la zona excavada del soterrani, va ser localitzat el paviment continu **UE 105** fet de morter de calç de 4 cm. de gruix, el qual funciona com a nivell d'ús corresponent a la fase baixmedieval (s. XIV).

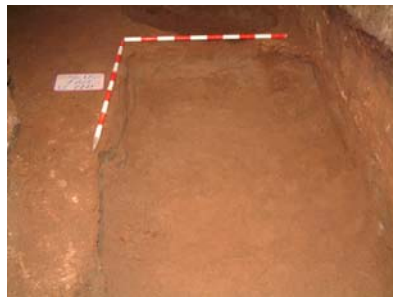
017. UE 106 (1).JPG

- A la zona nord-oest es va localitzar el retall **UE 106** que tallava **UE 102** alhora que era reblert per **UE 107**, el qual estava format per sorra de platja de color marró fosc.

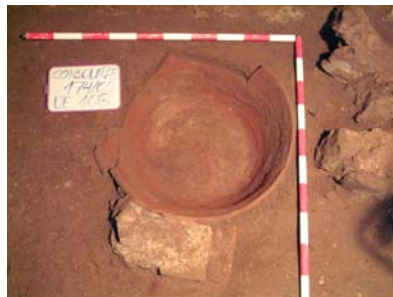
020. UE 108.JPG

- Va ser localitzat el recipient de ceràmica vidrada de color verd **UE 108**, el qual estava amortitzat pel farciment **UE 111** compost per sorra de platja de color marró fosc.

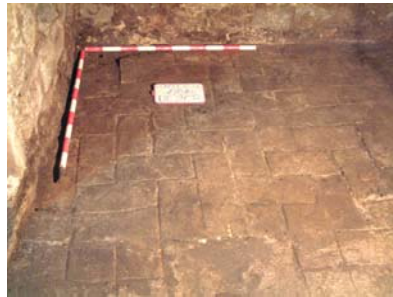
029. UE 117.JPG

- A la banda sud del soterrani va ser identificat el paviment de rajoles (33x16 cm.) en espigat **UE 117**, el qual només es conserva parcialment. Tot i així, en aquesta zona del soterrani no es va continuar l'excavació degut ja que el paviment localitzat no correspon a la cronologia buscada per tipologia, però, sí que s'hi correspon per relacions estratigràfiques.

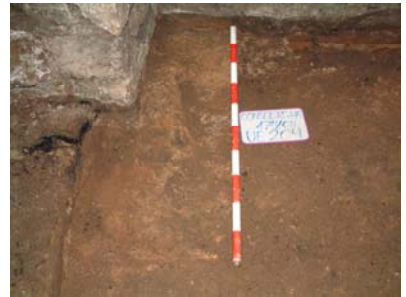
030. UE 118.JPG

- Al nord-oest del marxapeu **UE 119** va ser localitzat el mur **UE 118**, realitzat amb pedra i maó massís lligats amb morter de calç de color taronja, i orientat direcció est-oest. Per tipologia caldria situar-lo en cronologies de finals del segle XVII i principis del segle XVIII.

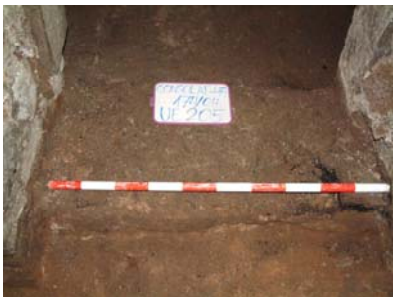
031. UE 119.JPG

- També es va localitzar al nord de **UE 117** el marxapeu **UE 119** de pedra i corresponent a la fase d'ocupació baixmedieval del soterrani, ja que el trobem relacionat amb les parets de la mateixa època que conformarien el pas d'entrada al soterrani primigeni.

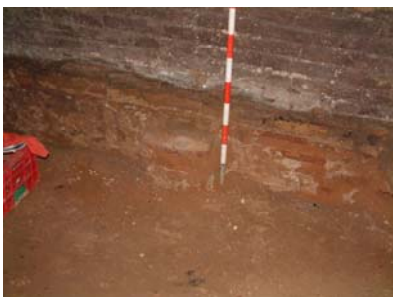
034. UE 122.JPG

- Finalment va ser localitzat el pilaret **UE 122** fet de maó massís lligat amb morter de calç argilosa, corresponent a cronologies contemporànies al mur **UE 118**, i situat al nord del mateix.

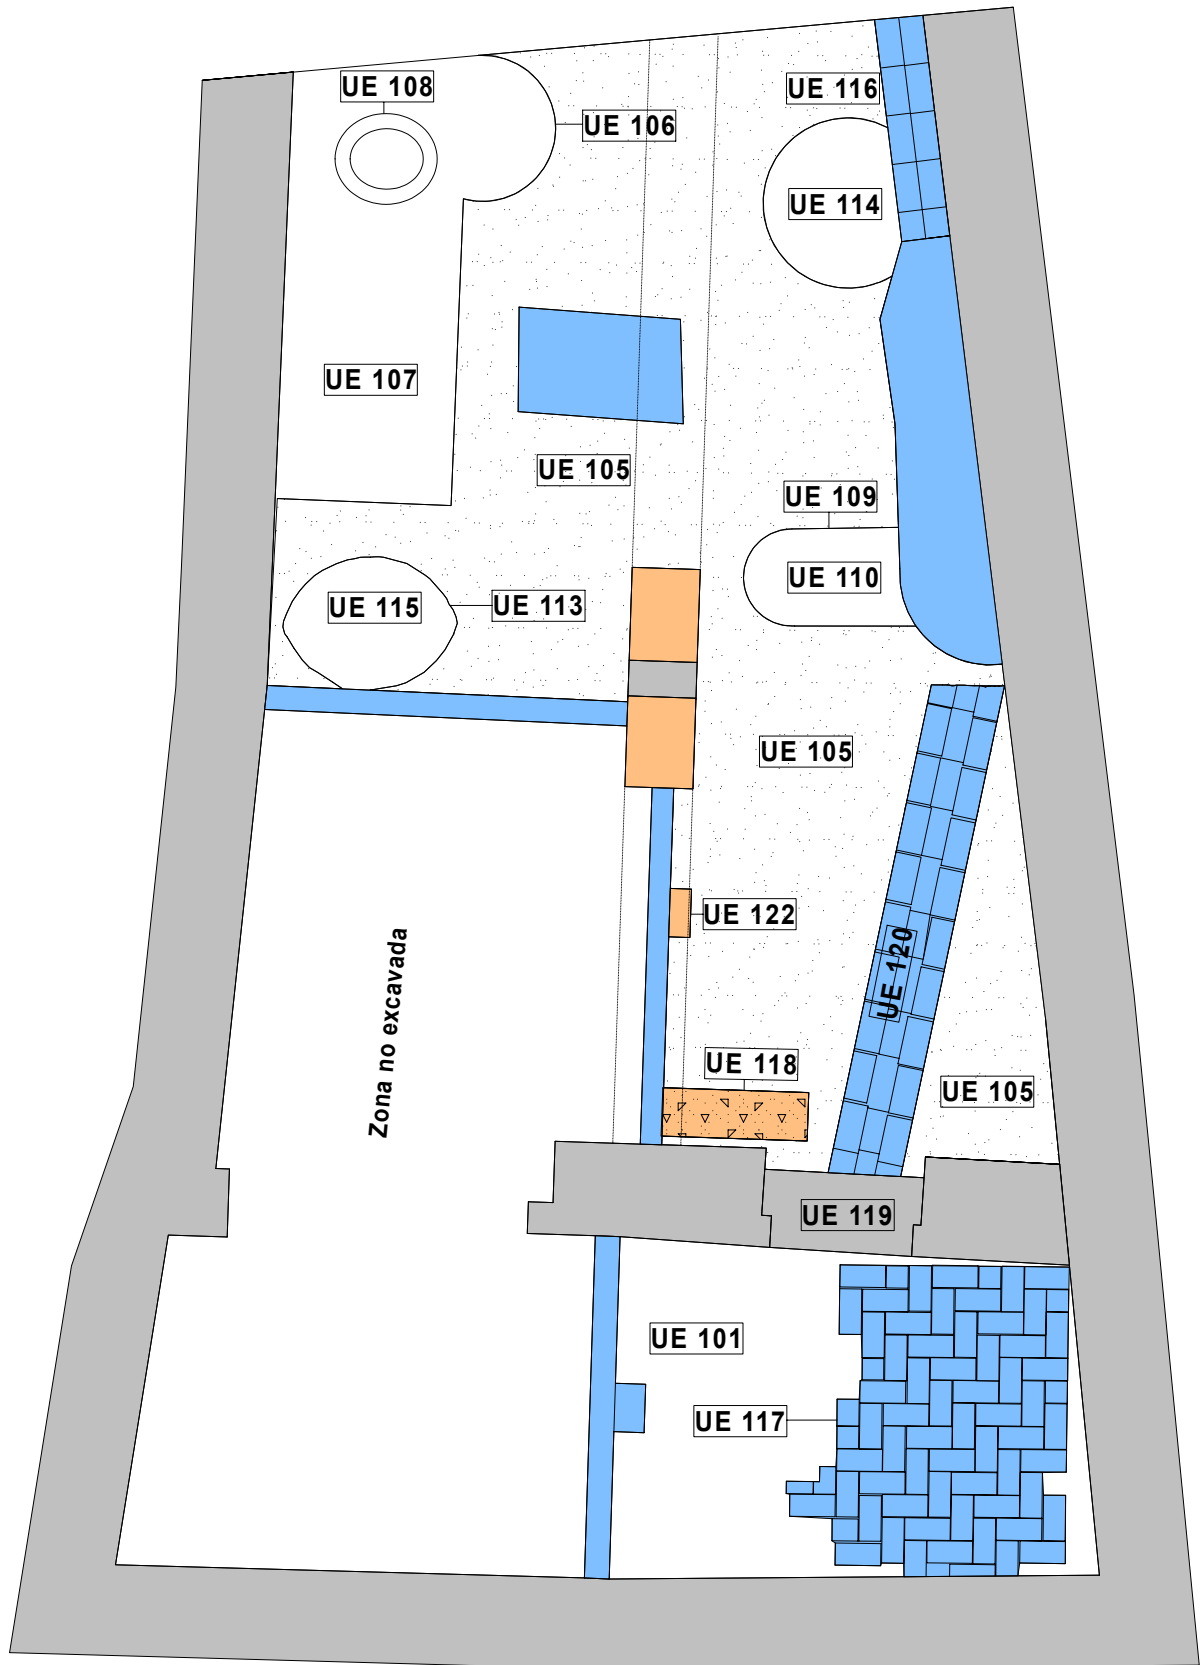
<p>0 1 m 2 m</p>		<p>Planta amb indicació de les estructures corresponents a la fases d'ocupació baixmedieval (s.XIV), moderna (ss.XVII-XVIII) i contemporània (ss.XIX-XX)</p>	
<p>escala: 1:50</p>		<p>Direcció arqueològica : Daniel Sardà i Muñoz Planimetria: Daniel Sardà i Muñoz</p>

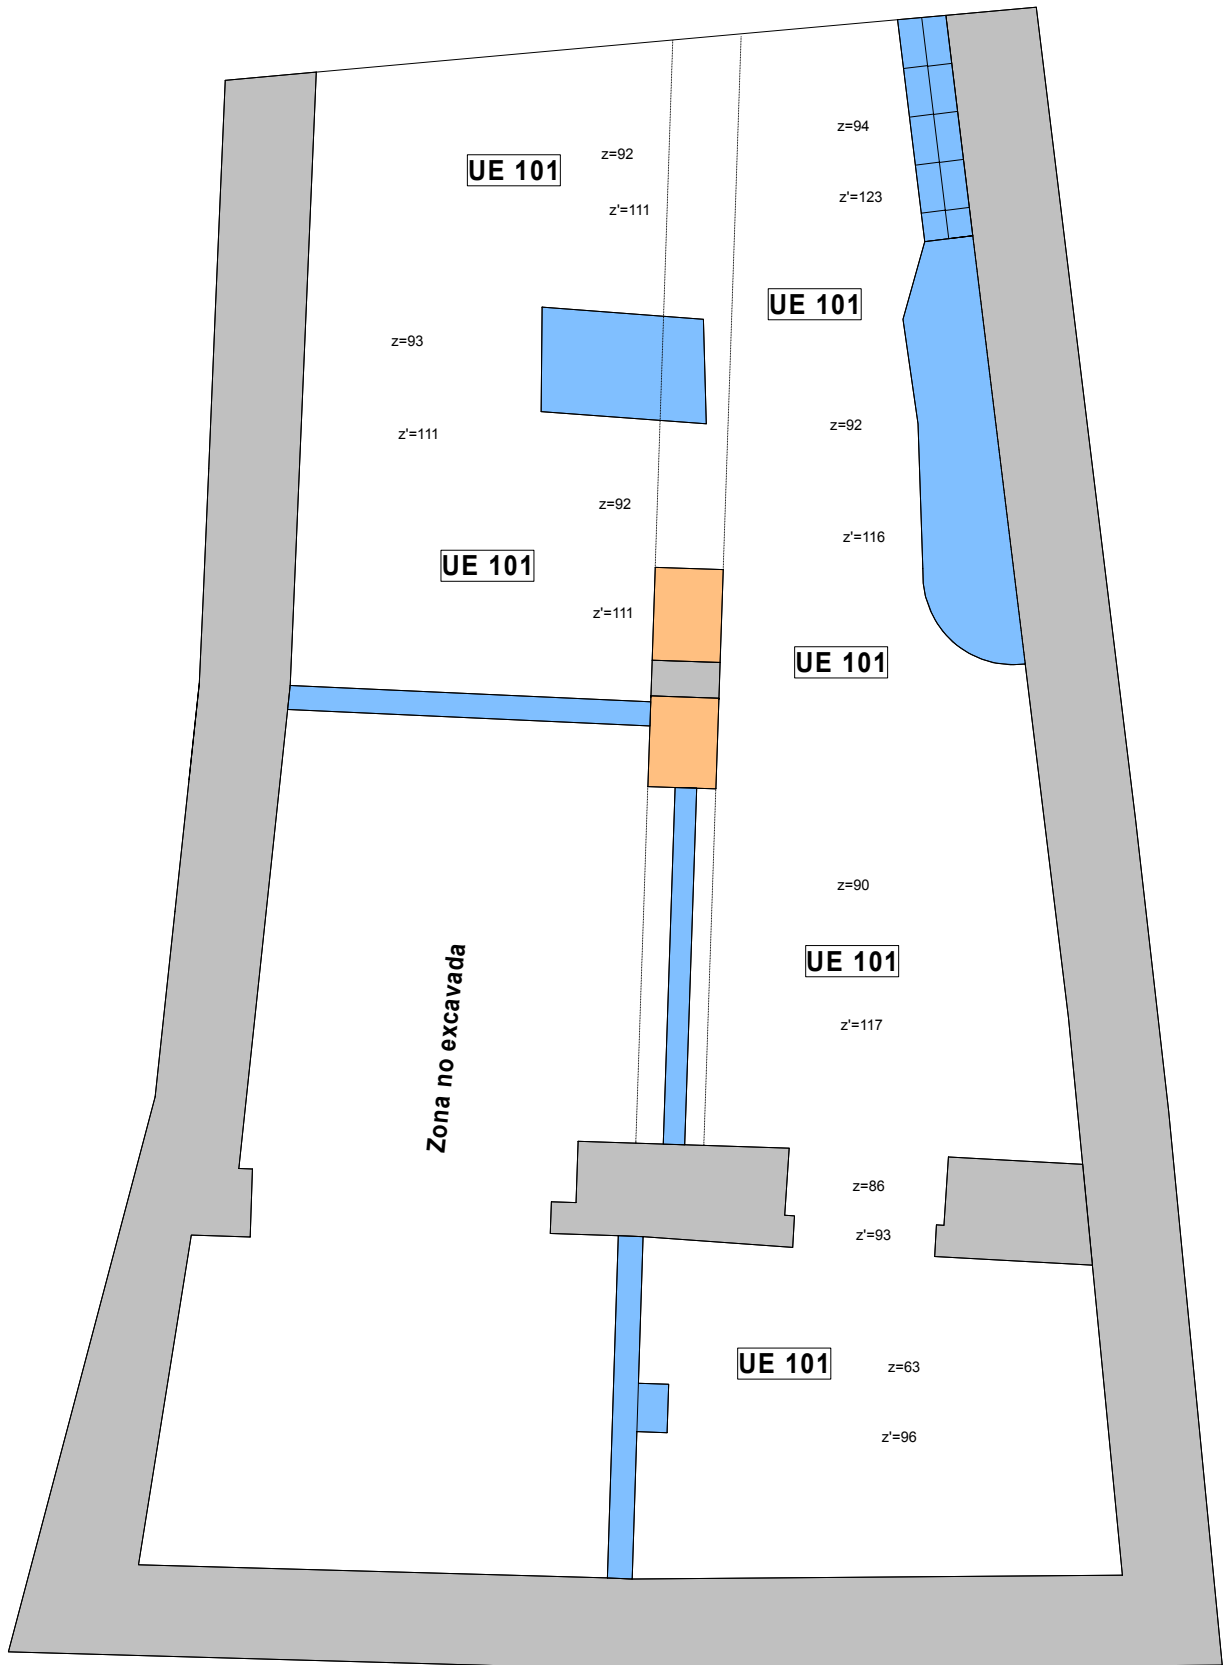
<p>Llegenda</p> <ul style="list-style-type: none"> Estructures d'època contemporània (ss.XIX-XX) Estructures d'època moderna (ss.XVII-XVIII) Estructura d'època baixmedieval (s.XIV) 	<p>C/ Consolat de Mar, núm. 45 i Panses, núm. 6 (Barcelona) Codi d'intervenció: 174/04</p>	
	<p>Planta amb indicació de les cotes superiors i inferiors corresponents a la UE 101</p> <p>Direcció arqueològica : Daniel Sardà i Muñoz Planimetria: Daniel Sardà i Muñoz</p>	
<p>escala: 1:50</p>

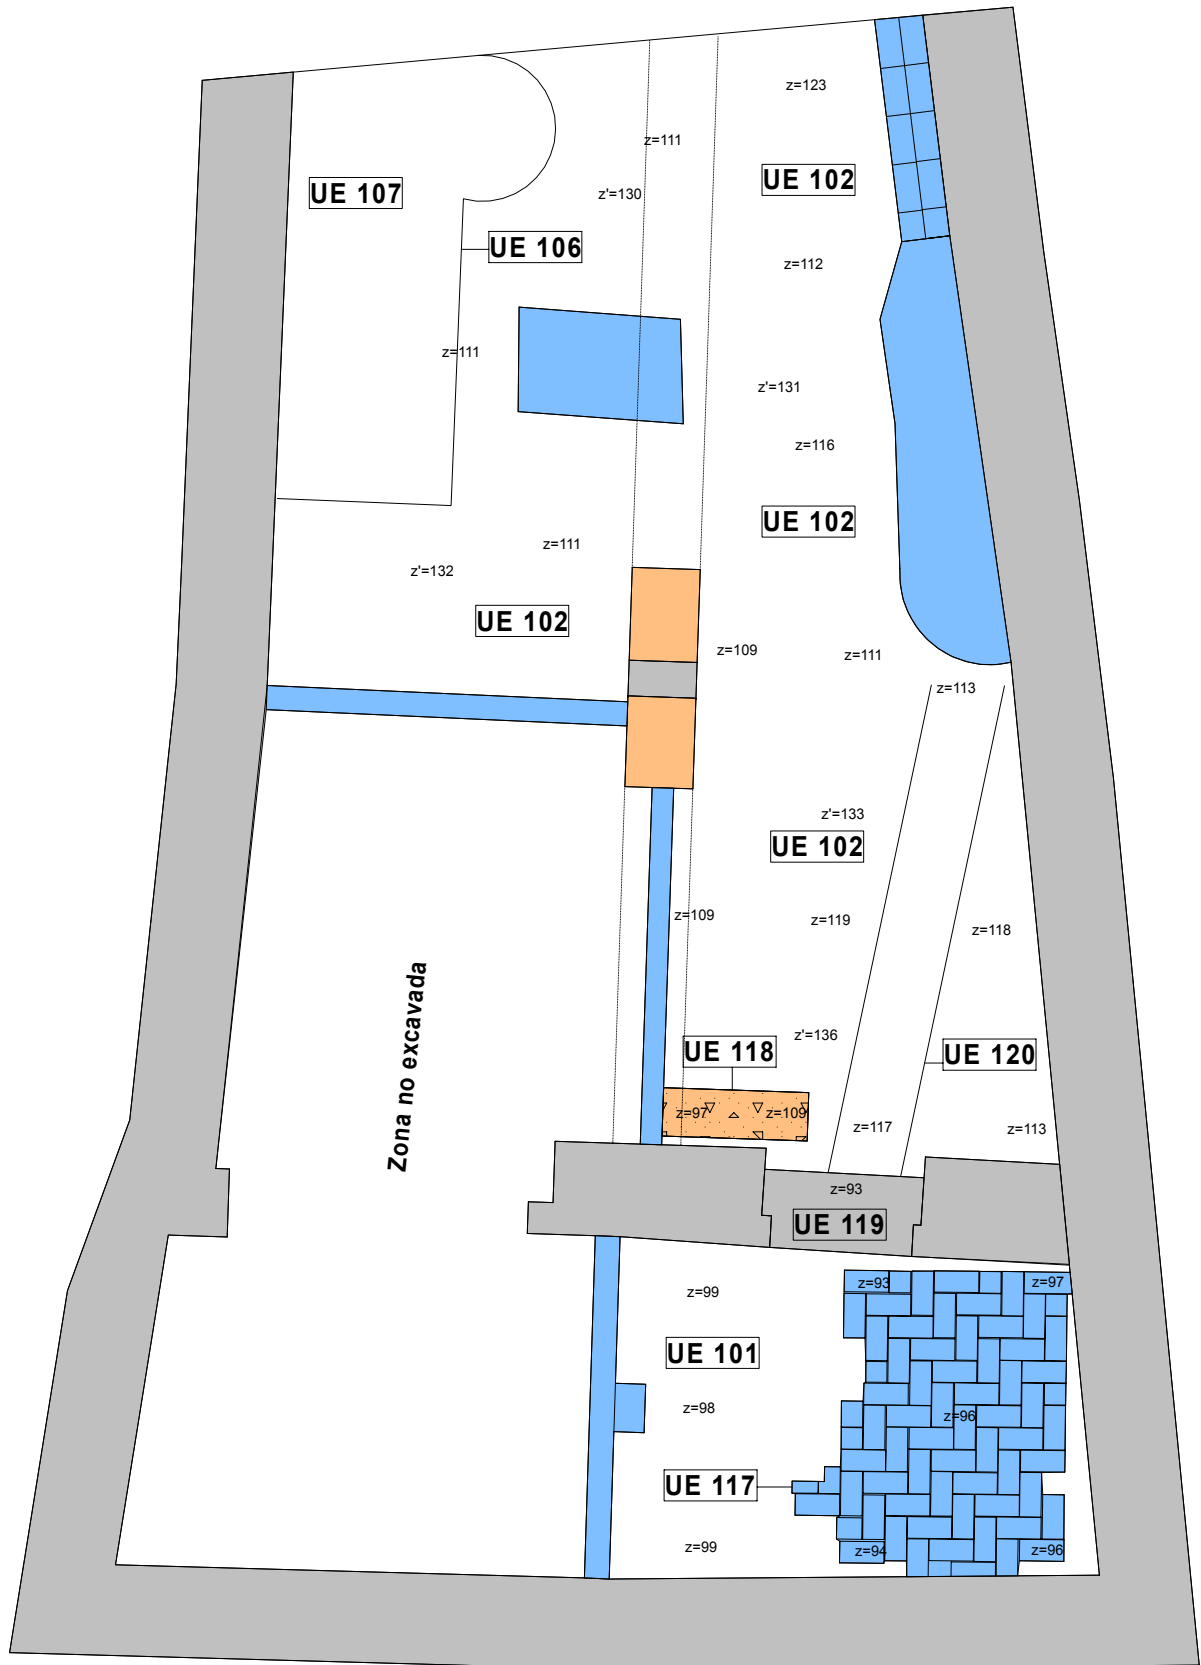
VECLUS
	<p>Planta amb indicació de les cotes de les UE 102, 106, 107 117, 118, 119, 120, 121</p>	
<p>0 01 m2 m</p>	<p>escala: 1:50</p>	<p>Direcció arqueològica : Daniel Sardà i Muñoz Planimetria: Daniel Sardà i Muñoz</p>

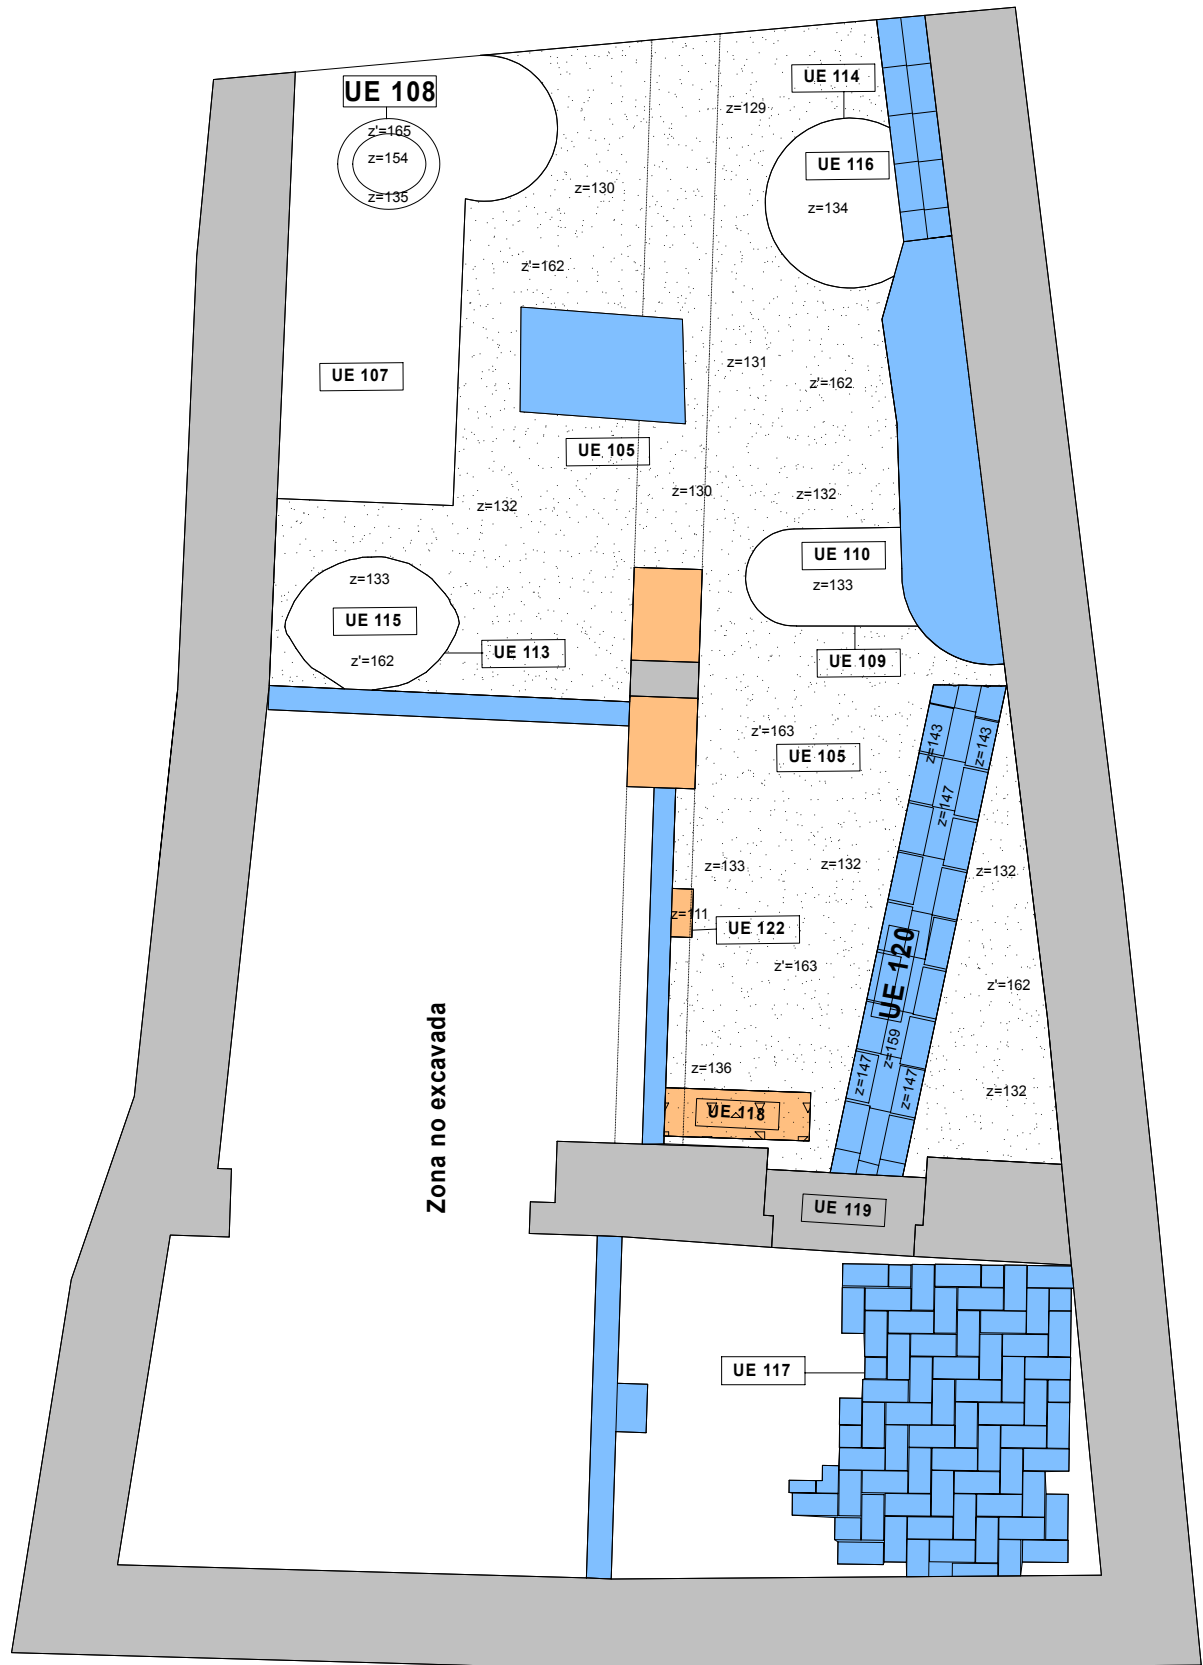
VECLUS
		<p>Planta amb indicació de les cotes de les UE: 105, 108, 109, 110, 111, 112, 113, 114, 115, 116, 120, 122</p> <p>Direcció arqueològica : Daniel Sardà i Muñoz Planimetria: Daniel Sardà i Muñoz</p>		
<p>0 1 m 2 m</p>		<p>escala: 1:50</p>

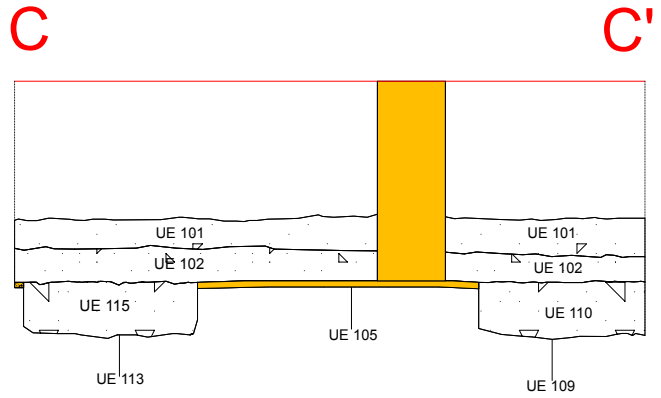
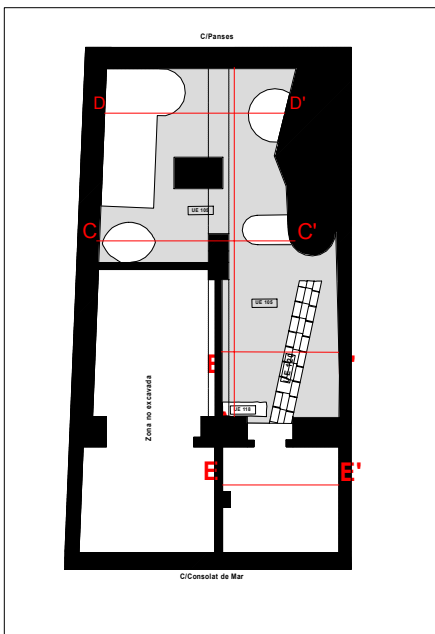
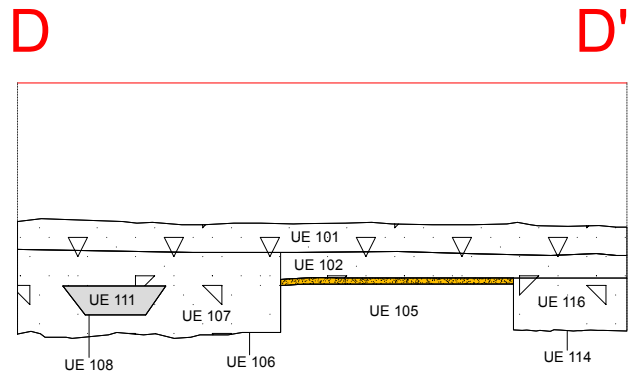
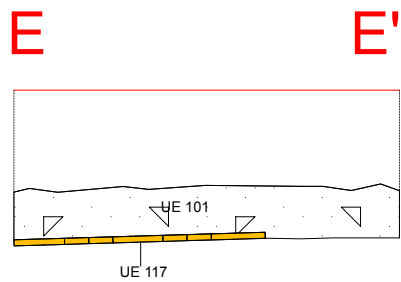
<p>— Cota zero</p> <p>■ Recipient clavat a terra (s.XIX)</p> <p>■ Cota d'època baixmedieval (s.XIV)</p>	<p>Llegenda</p>	<p>C/ Consolat de Mar, núm. 45 i Panses, núm. 6 (Barcelona) Codi d'intervenció: 174/04</p>		
		<p>Seccions C-C', D-D' i E-E'</p>		
<p>0 1 m 2 m</p> <p>escala: 1:50</p>		<p>Direcció arqueològica : Daniel Sardà i Muñoz Planimetria: Daniel Sardà i Muñoz</p>
