MEMÒRIA D'INTERVENCIÓ ARQUEOLÒGICA AGOST 2012

SANT PAU, 22-47 CODI MUHBA: 052/10

(BARCELONA, EL BARCELONÈS)

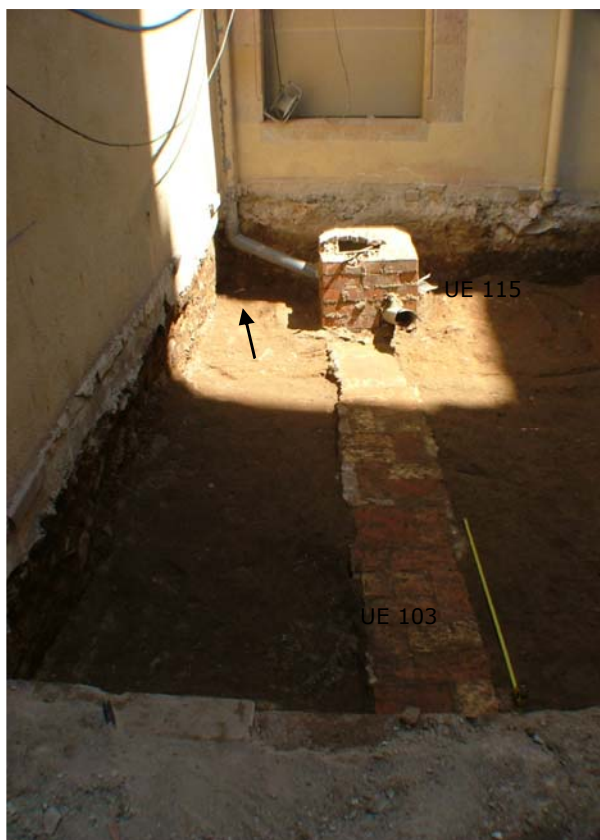
Foto 1 : Claveguera UE 103
i arqueta UE 115

A banda dels estrats, es documenta de forma més complerta el basament UE 106 i la claveguera UE 103. El basament UE 106, es una estructura de planta quadrangular d'aproximadament 1,50m de costat bastit amb pedra de mida mitjana, en alguns casos reaprofitada, fragments de maó i morter de calç blanc, construït emprant la tècnica de l'encofrat natural. Pel que fa la claveguera UE 103, es troba construïda amb maons de 0,30m x 0,15m x 0,05m disposats a trencajunt de canto a les parets i a la mescla a la coberta, lligats amb morter de calç blanc. L'estructura avança, en direcció NE-SO travessant el sector.

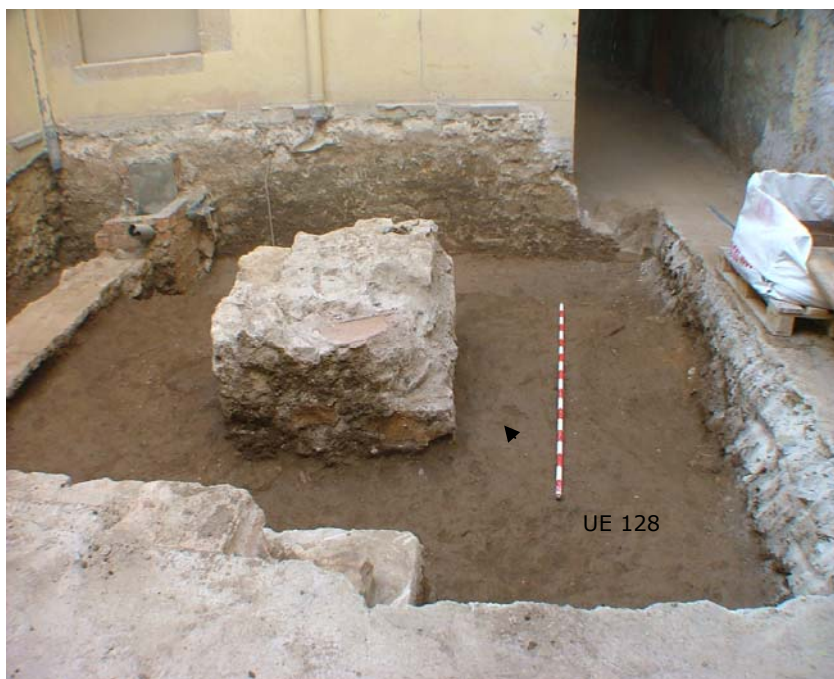
Foto 2 : Basament UE 106 i estrat UE 128

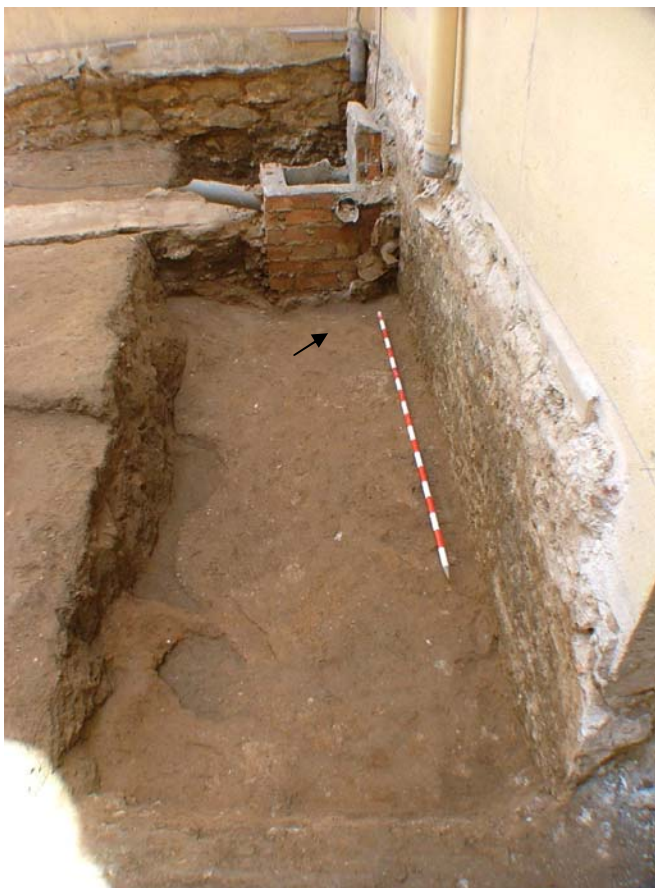
Foto 3 : Negatiu UE 102

Es comença el buidat del negatiu UE 102, on, un cop extret el nivell UE 105, es documenta un estrat format per morter de calç ataronjat disgregat, amb fragments de pedra i teula i ceràmica blava catalana (UE 114).

El darrer moment d'activitat d'aquesta fase, el tercer, queda registrat en l'excavació del negatiu UE 102. Aquest, transcorre en direcció NO-SE, travessant en forma transversal l'espai del pati. Les seves dimensions ((6,00)m x 1,50m x (0,70)m) parcials doncs no s'ha pogut documentar en tota la seva extensió, ens fan creure que es podria tractar d'un negatiu associat al sanejament de l'espai domèstic, més que a la construcció d'alguna nova estructura.

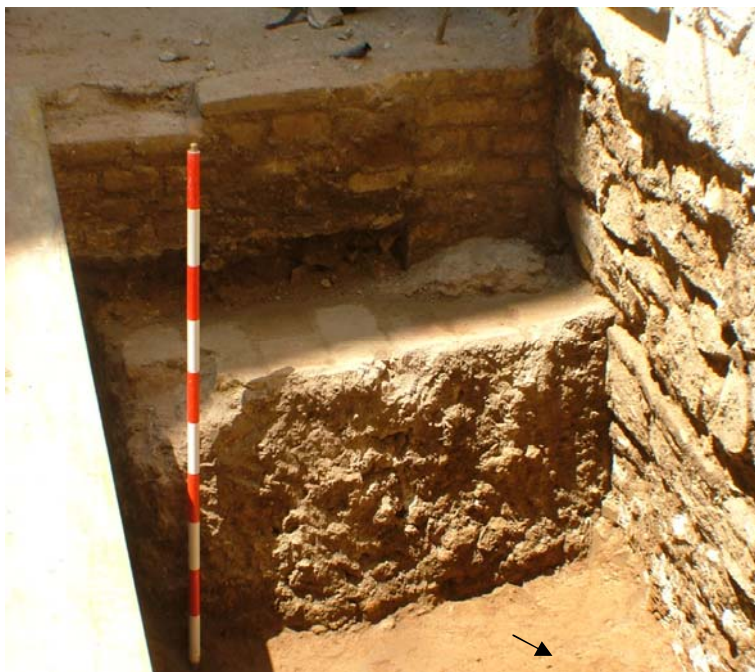
Foto 4 : Basament UE 109

Amb l'excavació d'aquets negatius es poden observar millor les característiques constructives dels basaments Ues 109 i 121, així com del mur UE 112 i de l'envà 110. En el cas del basament UE 109, veiem que es tracta d'una estructura de planta rectangular, de 1,20m x 0,60 i 1,10m de fondària, elaborat amb maó fragmentat i morter de calç beix, emprant la tècnica de l'encofrat natural, manté una orientació NO-SE. El basament UE 121, presenta les mateixes característiques constructives i volumètriques que la UE 109, amb la diferència que aquest darrer conservava en la seva part més alta una llosa de pedra de 1,10m x 0,60m x 0,20m.

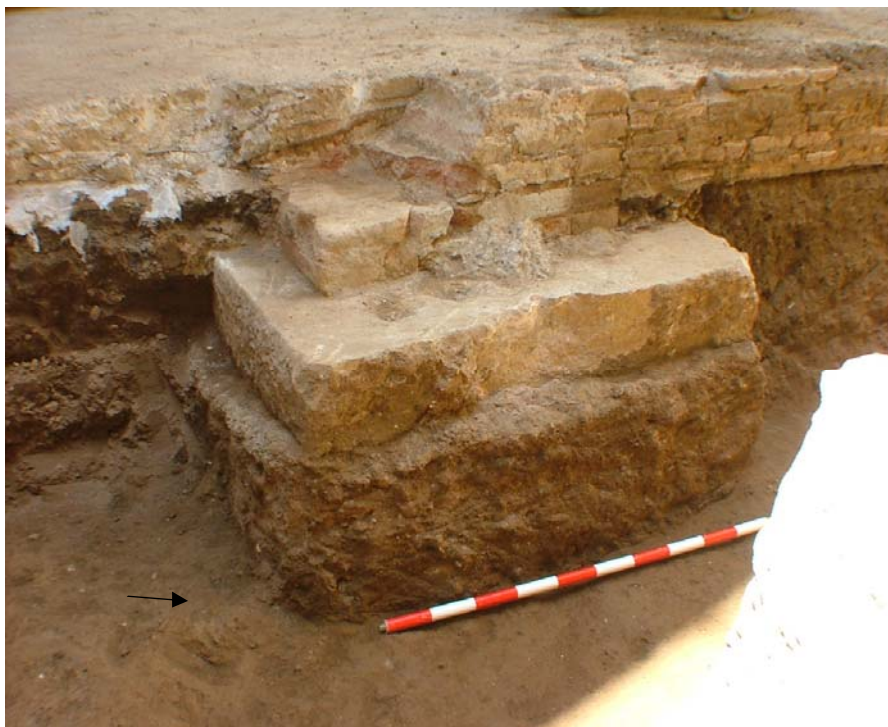
Foto 5 : Basament UE 121

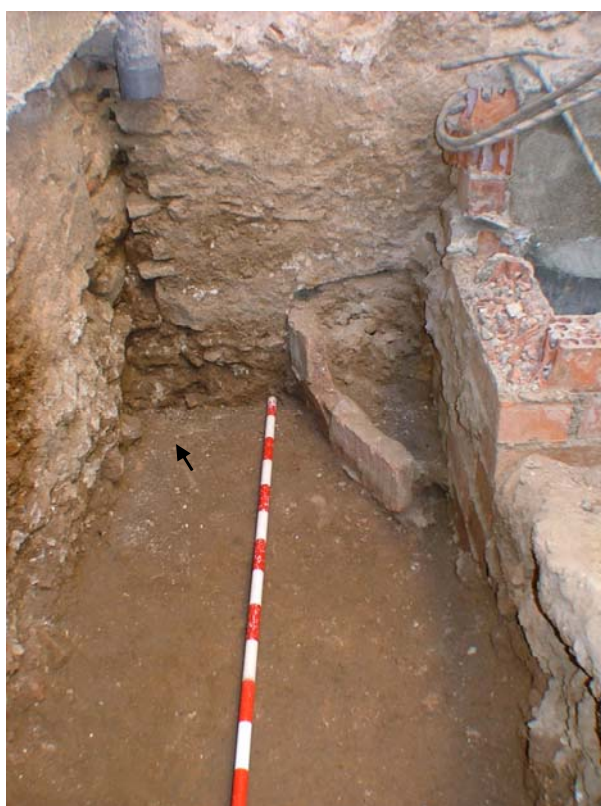
Foto 6 : Claveguera UE 117

Ahora es duria a terme la construcció de la claveguera UE 117.

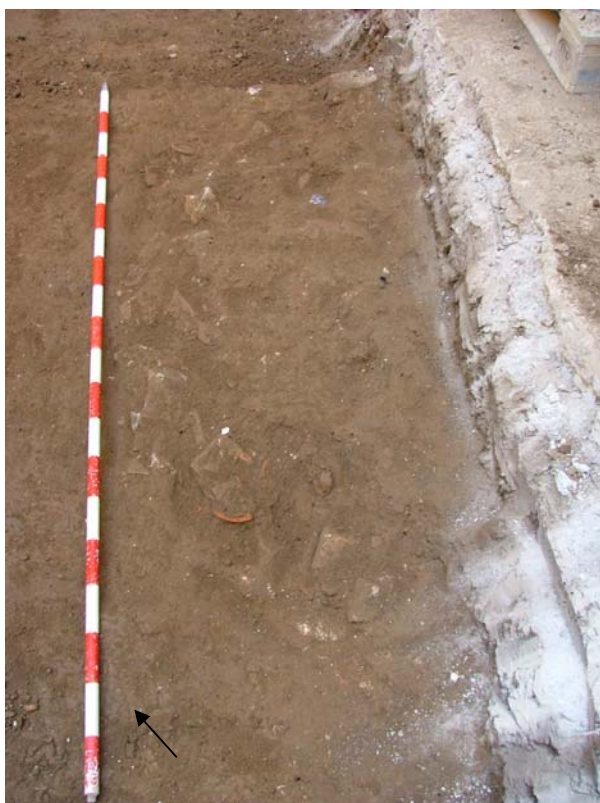
Foto 7 : Negatiu UE 127

Durant el procés d'excavació es documenta de forma parcial (doncs es troba just al límit est de l'excavació) un negatiu (UE 127) de planta rectangular, de 1,70m de longitud, 0,90m d'amplada i 0,20m de fondària, reblert amb gran quantitat de material constructiu (pedra de mida petita, fragments de

Possiblement dins d'aquets primer moment es pot incloure també la construcció del negatiu UE 127. Sembla que hauria servit, en el darrer moment, per a colgar restes d'alguna estructura (es documenta runa, pedra petita, maó i teula fragmentada) així com brossa (estris de ceràmica fragmentats, fauna,).

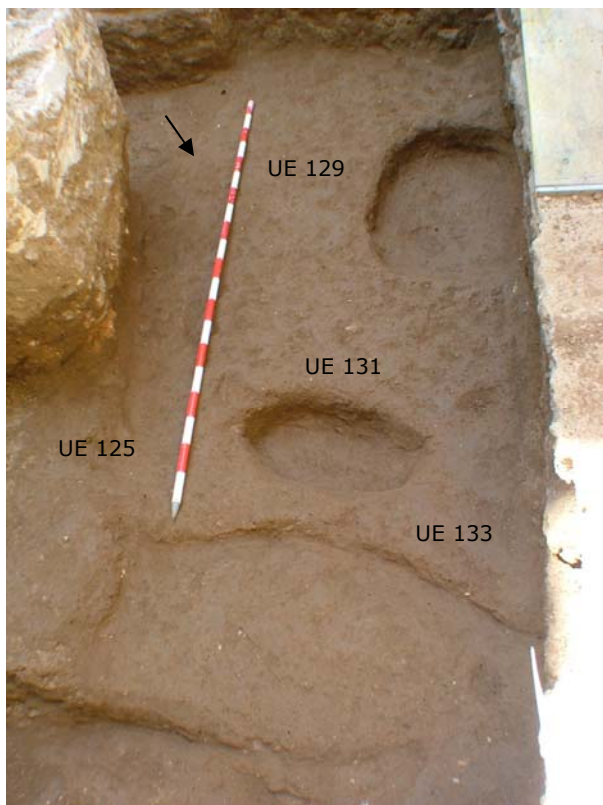
Foto 8 : Negatius Ues 129, 131 i 133 i
estrat UE 125

Sota la UE 128, es documenta un estrat d'argiles vermelles, compactes (UE 125). En aquest estrat, a uns 0,60m sota el nivell de circulació actual, es documenten tres negatius, un de mida petita (UE 131) de 0,40m x 0,20m x 0,20m amb una orientació N-S i dos de mida més gran, la UE 129 de 0,95m x 0,50m x 0,19m amb una orientació NE-SO i la UE 133, vista de forma parcial doncs queda afectada pel negatiu UE 102 i la claveguera UE 103. Aquest negatiu faria 1,60m x 0,50m i 0,20m i tindria una orientació teòrica NO-SE.

La dinàmica estratigràfica ens permet registrar dos moments d'actuació, essent el primer l'identificat en l'estrat d'argiles vermelles UE 125, on es documentaven els negatius Ues 129, 131 i 133. Malauradament les seves característiques (morfologia i orientació desigual) no ens han permès resoldre la seva funció, tot i que segurament es trobaria vinculada a les esmentades activitats agrícoles.

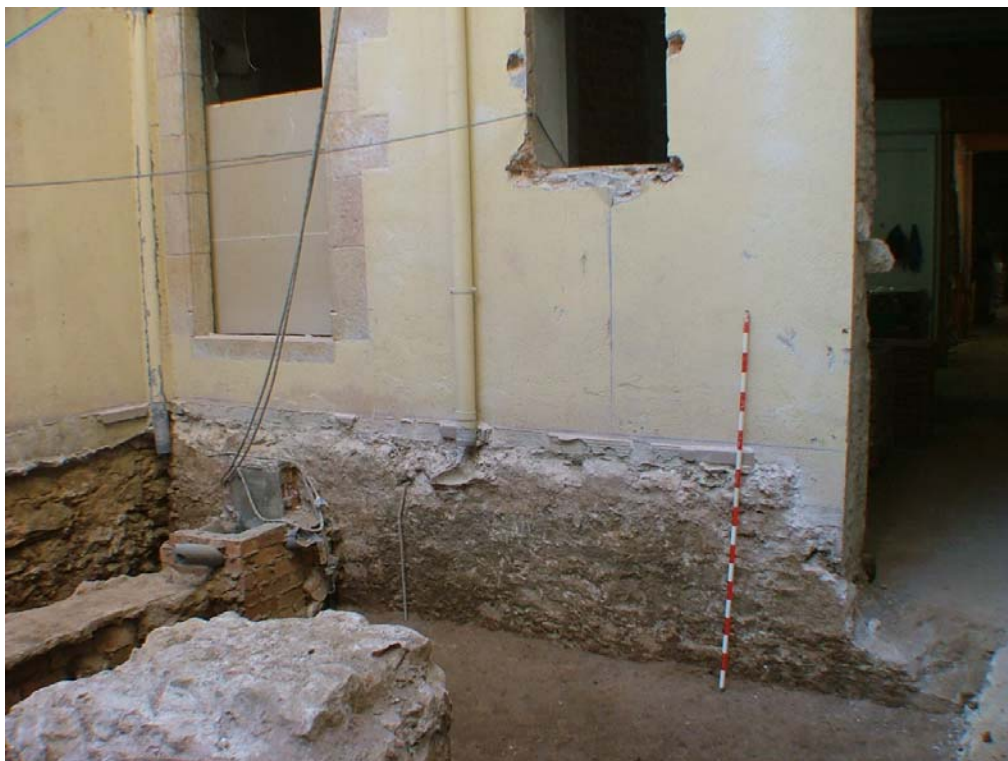
Foto 9 : Mur UE 111

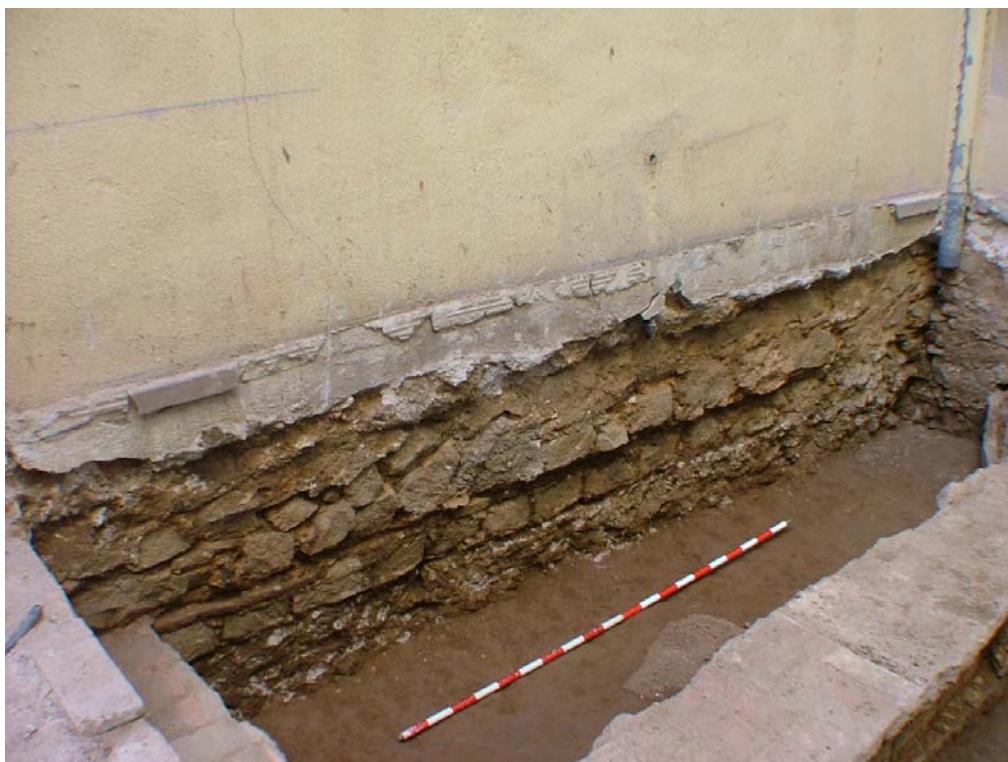
Foto 10 : Mur UE 112, 135, 136

En el cas del mur UE 112, al poder observar l'alçat, s'han pogut identificar tres fases constructives, una primera (UE 112) bastida amb pedra de mida mitjana i gran i fragments de maó disposats en filades irregulars i lligats amb morter de calç ataronjat. Una segona (UE 135) bastida en verdugada, lligada amb morter de calç beix, i una darrera (UE 136) elaborada amb pedruscall i morter de calç blanc, emprant la tècnica de l'encofrat natural

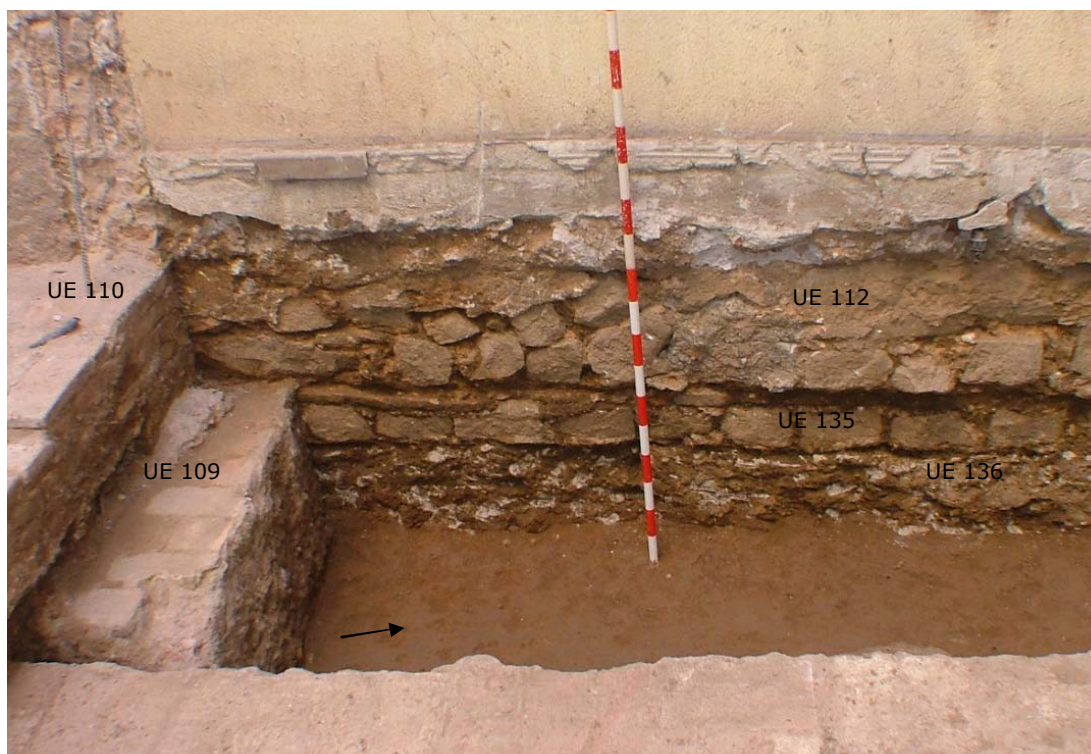
Foto 11 : Detall del mur UE 112, amb fases constructives, l'envà UE 110 i el basament UE 109

En darrer lloc, es documenta l'envà UE 110, bastit amb maó de 0,30m x 0,15m x 0,05m disposats a trencajunt de pla i lligats amb morter de calç blanc.

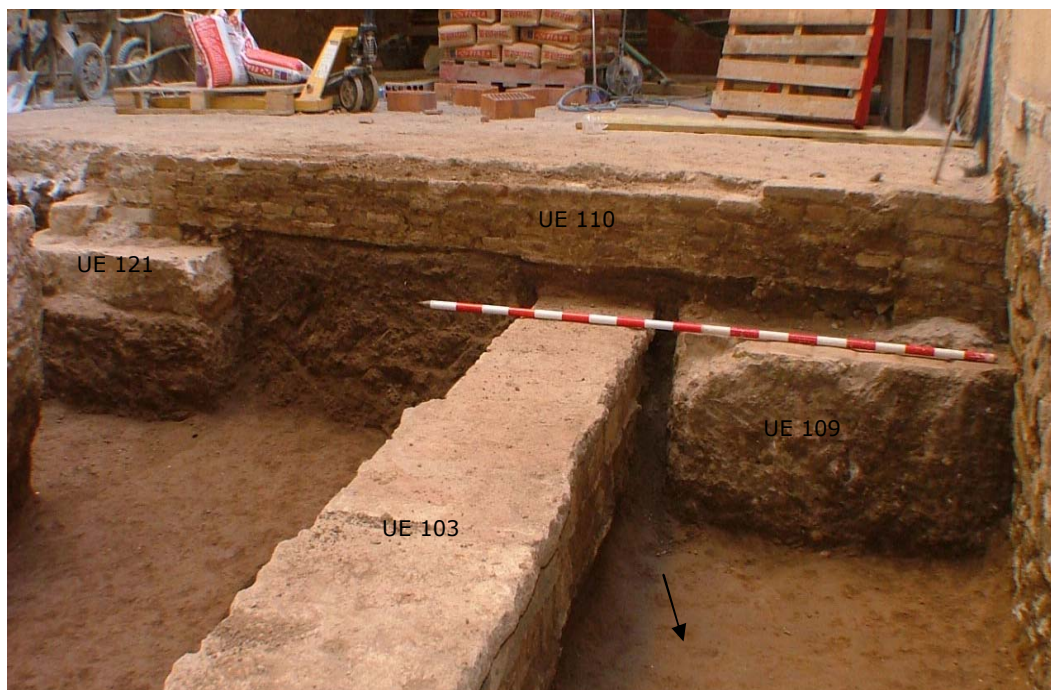
Foto 12 : Mur UE 110, amb basaments Ues 109 i 121 i claveguera UE 103

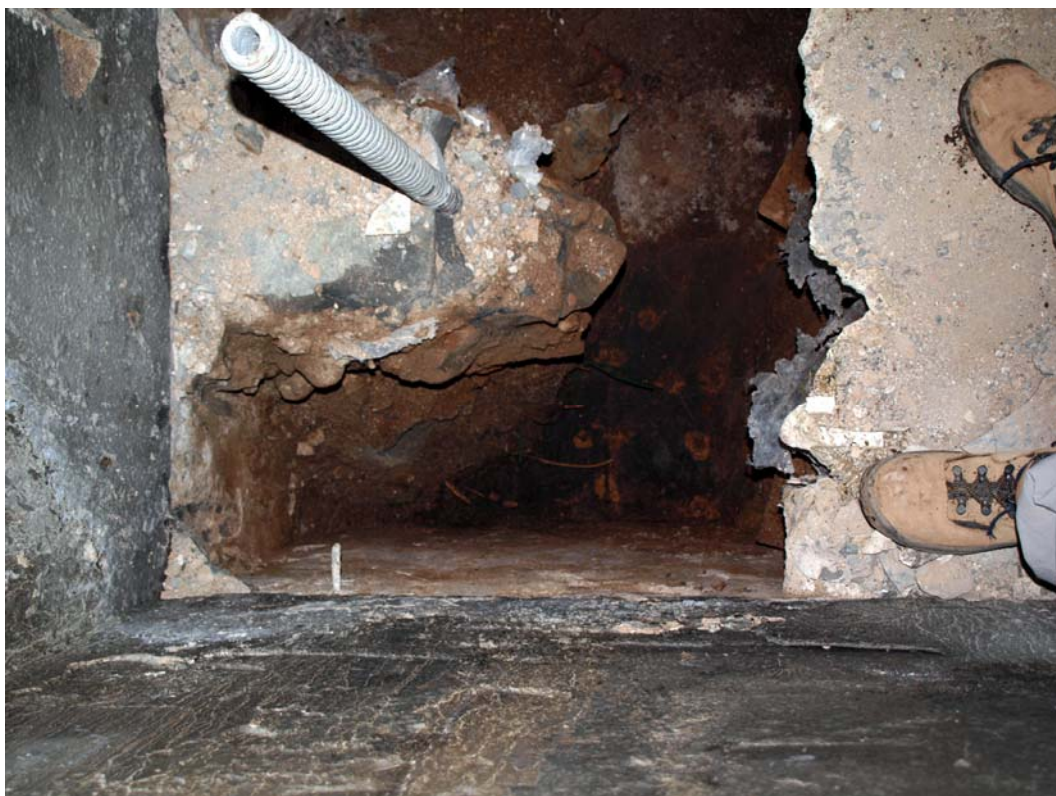
Foto 13 : Sabata 1, paviment UE 201

Sabata 1: situada a la banda N-O, mesurava 0,75 per 0,75 metres, amb una profunditat de 0,7 metres. Es va documentar un nivell de rebliment format principalment per runa (UE 200), que comptava amb una potència de 0,65 metres, i que cobria un paviment format per rajoles de 0,3 per 0,3 metres (UE 201) (Foto 13), amb una preparació de sorra de platja (UE 202).

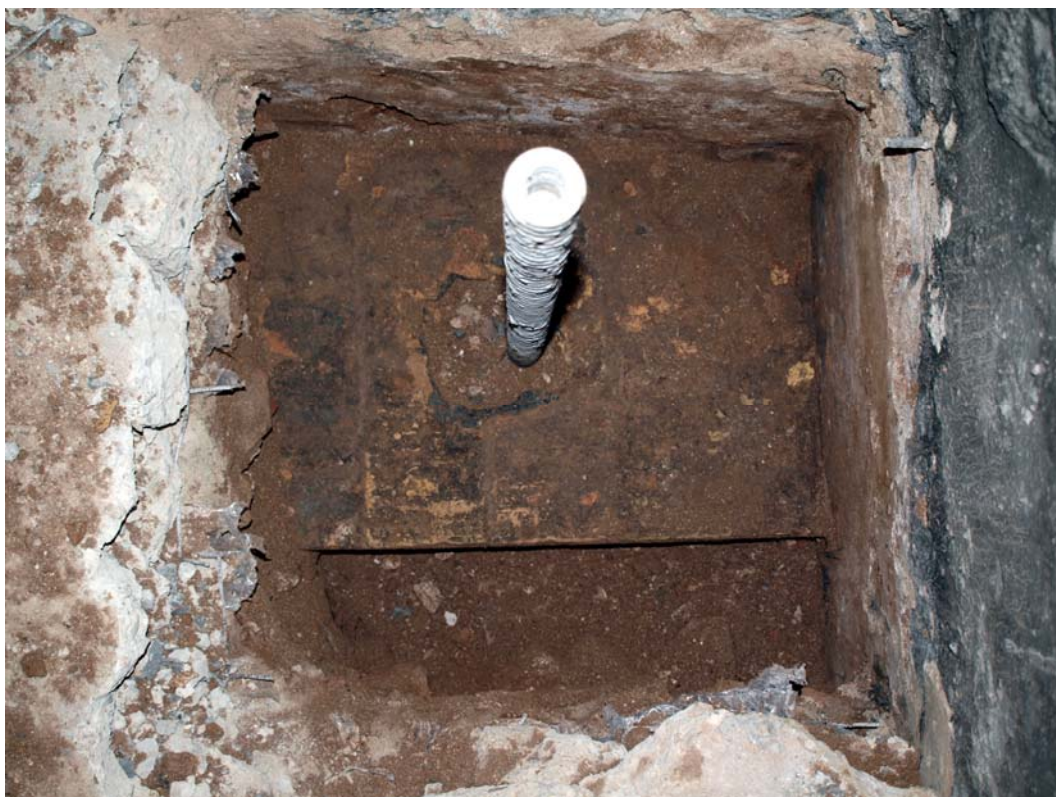
Foto 14 : Sabata 2, esgraó UE 203 i paviment UE 201

Sabata 2: situada a la banda N-E, a prop del pati posterior de la finca, mesurava 0,7 per 0,7 metres, amb una profunditat de 0,7 metres. I la cala 1, es va documentar un nivell de 0,65 metres de profunditat màxima format per runa (UE 200). A sota d'aquest nivell es va documentar un graó (UE 203), adossat a la paret que limita la finca per la banda N-E, i per tant, orientat de N-O a S-E. El graó estava bastit per totxos de 0,15 per 0,30 per 0,05 metres units amb morter de calç blanca, i mesurava 0,45 metres d'amplada i 0,25 metres d'alçada (Foto 14). La funció d'aquest element constructiu ens és desconeguda. Adossat a aquest element es va verificar l'existència d'un paviment de rajoles de 0,3 per 0,3 metres (UE 201) amb una preparació de sorra de platja (UE 202).

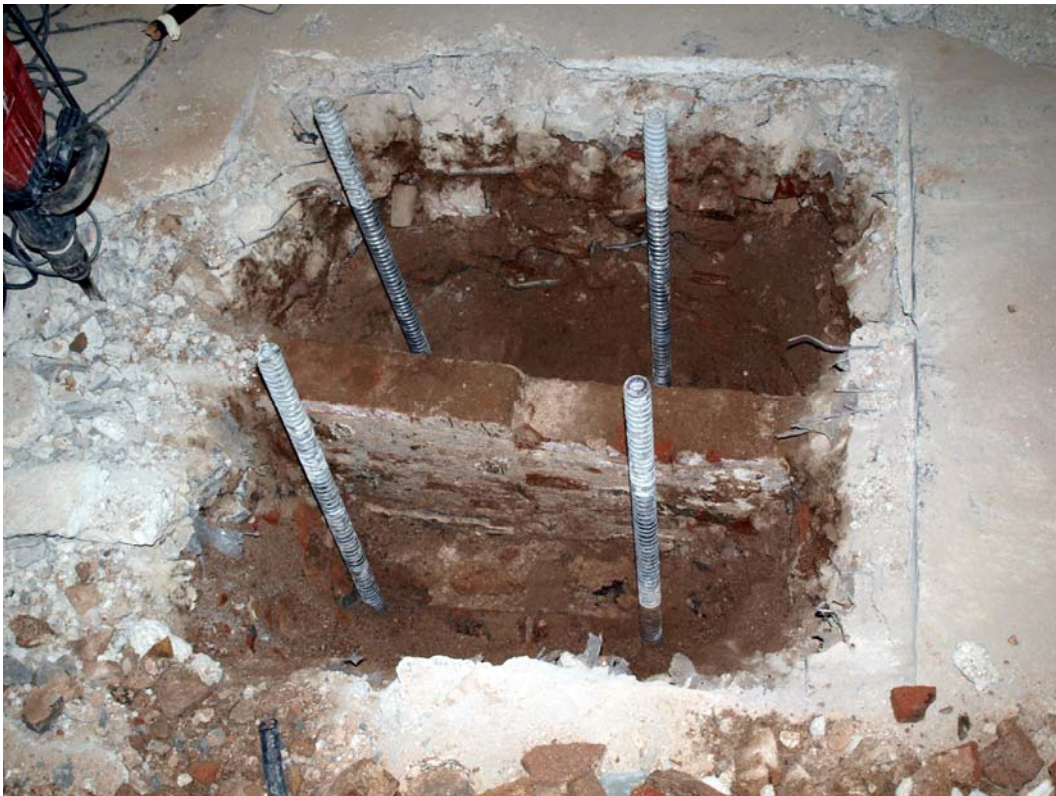
Foto 15 : Sabata 3, mur UE 204 i paviment UE 201

Sabata 3: situada a la banda N-O, centrada respecte a l'espai de l'edifici, mesurava 1,2 per 1,5 metres, amb una profunditat de 0,7 metres. Es va documentar un rebliment format per runa de 0,7 metres (UE 200), que cobria un mur (UE 204) bastit amb totxo de 0,15 per 0,30 per 0,04 metres units amb morter de calç blanca, enlluït per les dues cares amb morter de calç (Foto 15). Conservava uns 0,44 metres de potència i mesurava 0,14 metres d'amplada. Estava orientat de N-O a S-E i coincidia amb un dels pilars de la finca actual. Aquesta estructura estava recolzada a sobre d'un paviment format per rajoles de 0,3 per 0,3 metres (UE 201) que no es va arribar a desmuntar.

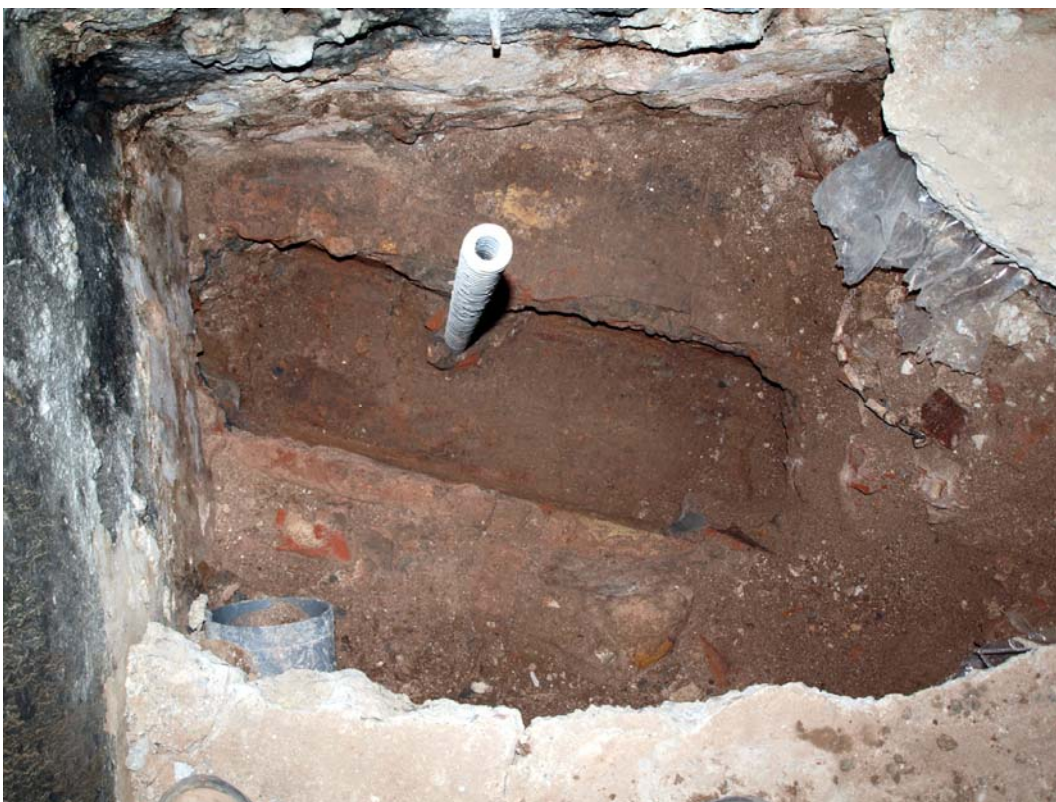
Foto 16 : Sabata 4, claveguera UE 205

Sabata 4: situada a la banda N-E, a tocar de la paret que delimita la finca, mesurava 0,7 per 0,7 metres, amb una profunditat de 0,7 metres. A sota d'un rebliment de runa (UE 200) de 0,46 metres de potència es va localitzar una claveguera en desús (UE 205). Les parets d'aquesta canalització estaven bastides amb rajola de 0,13 per 0,13 per 0,01 metres i totxo de 0,15 per 0,30 per 0,05 metres, tot unit amb morter de calç rosada. La solera de la claveguera, de 0,3 metres d'amplada, era en realitat un paviment anterior situat a un nivell inferior, format per rajoles de 0,25 per 0,25 (UE 206) (Foto 16).

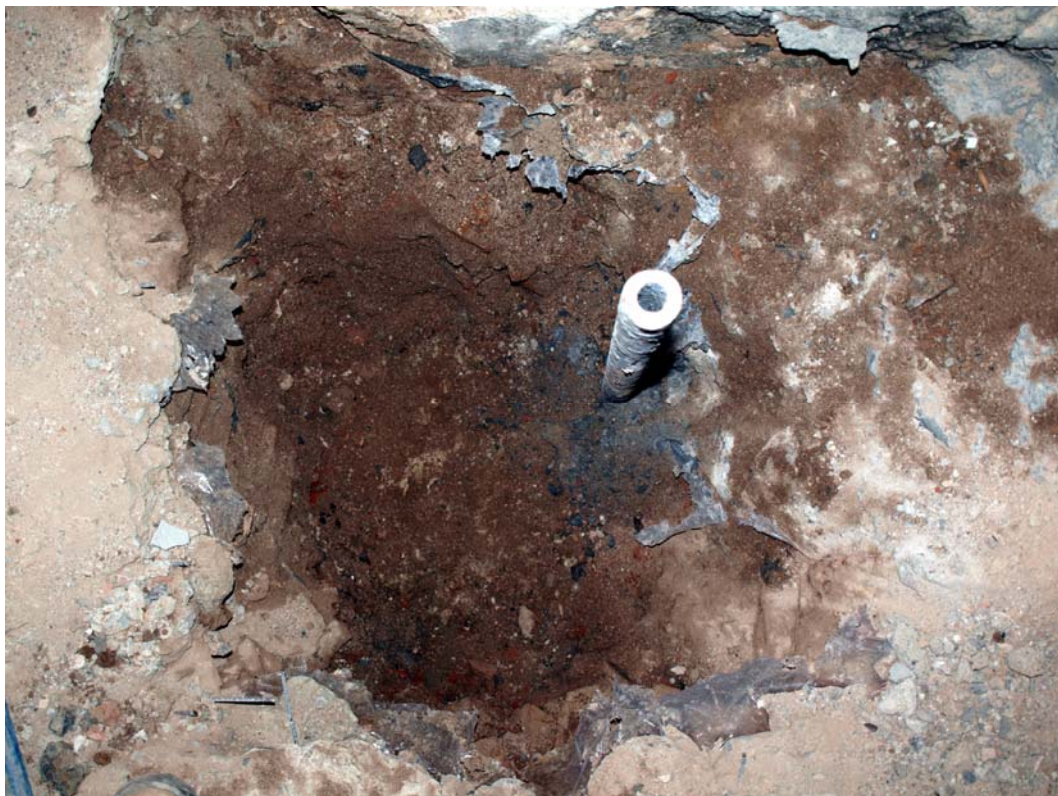
Foto 17 : Sabata 5, UE 200.

Sabata 5: situada a la banda N-E, a tocar de la paret que delimita la finca, mesurava 0,7 per 0,7 metres, amb una profunditat de 0,7 metres. Es va documentar un únic rebliment format en la seva totalitat per runa (UE 200) (Foto 17).

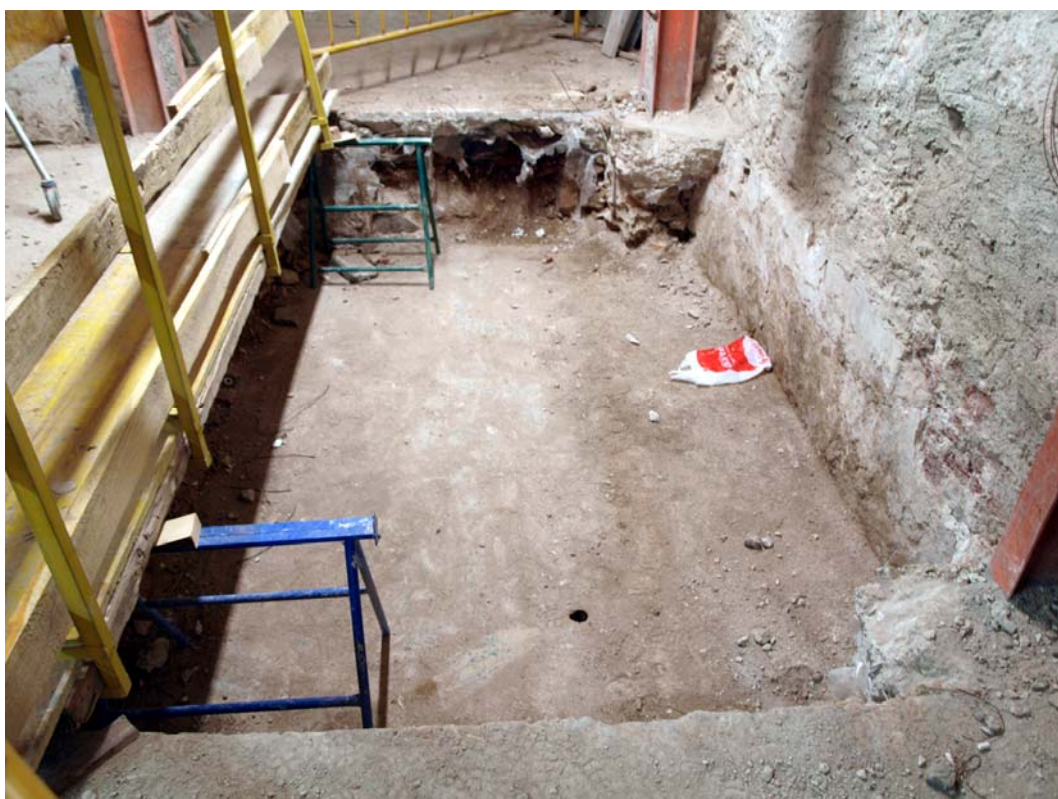
Foto 18 : Fossat de l'ascensor, UE 201

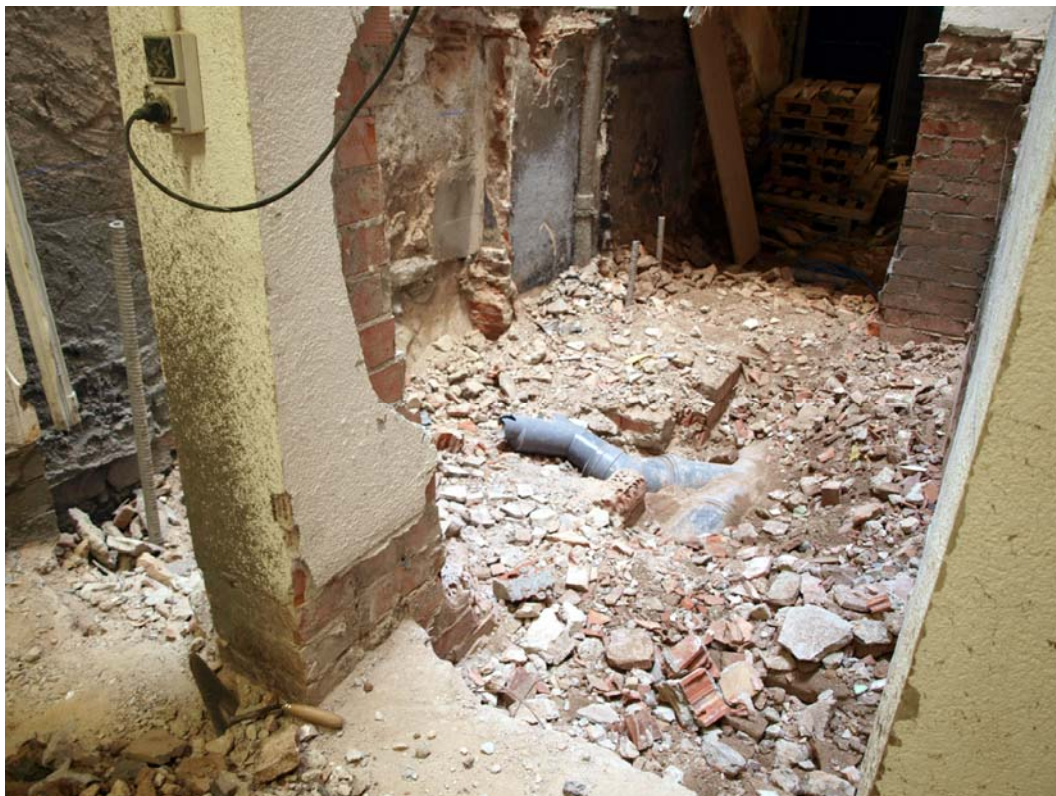
Foto 19 : Zona on estaven ubicats dos sondejos més, molt malmesa per intervencions del subsòl durant el segle XX.

Finalment s'hauria d'haver fet un control del rebaix del fossat de l'ascensor, però aquest va ser efectuat amb anterioritat a la nostra arribada. Tot i així es va poder comprovar que fins a la cota d'afectació el subsòl estava format per un rebliment de runa (Foto 19).
