Memòria de la intervenció
Arqueològica al carrer dels Boters
1 i pl. Cucurulla

Codi: 027/10

Barcelona (Barcelonès)

Data de lliurament: Juny de 2012

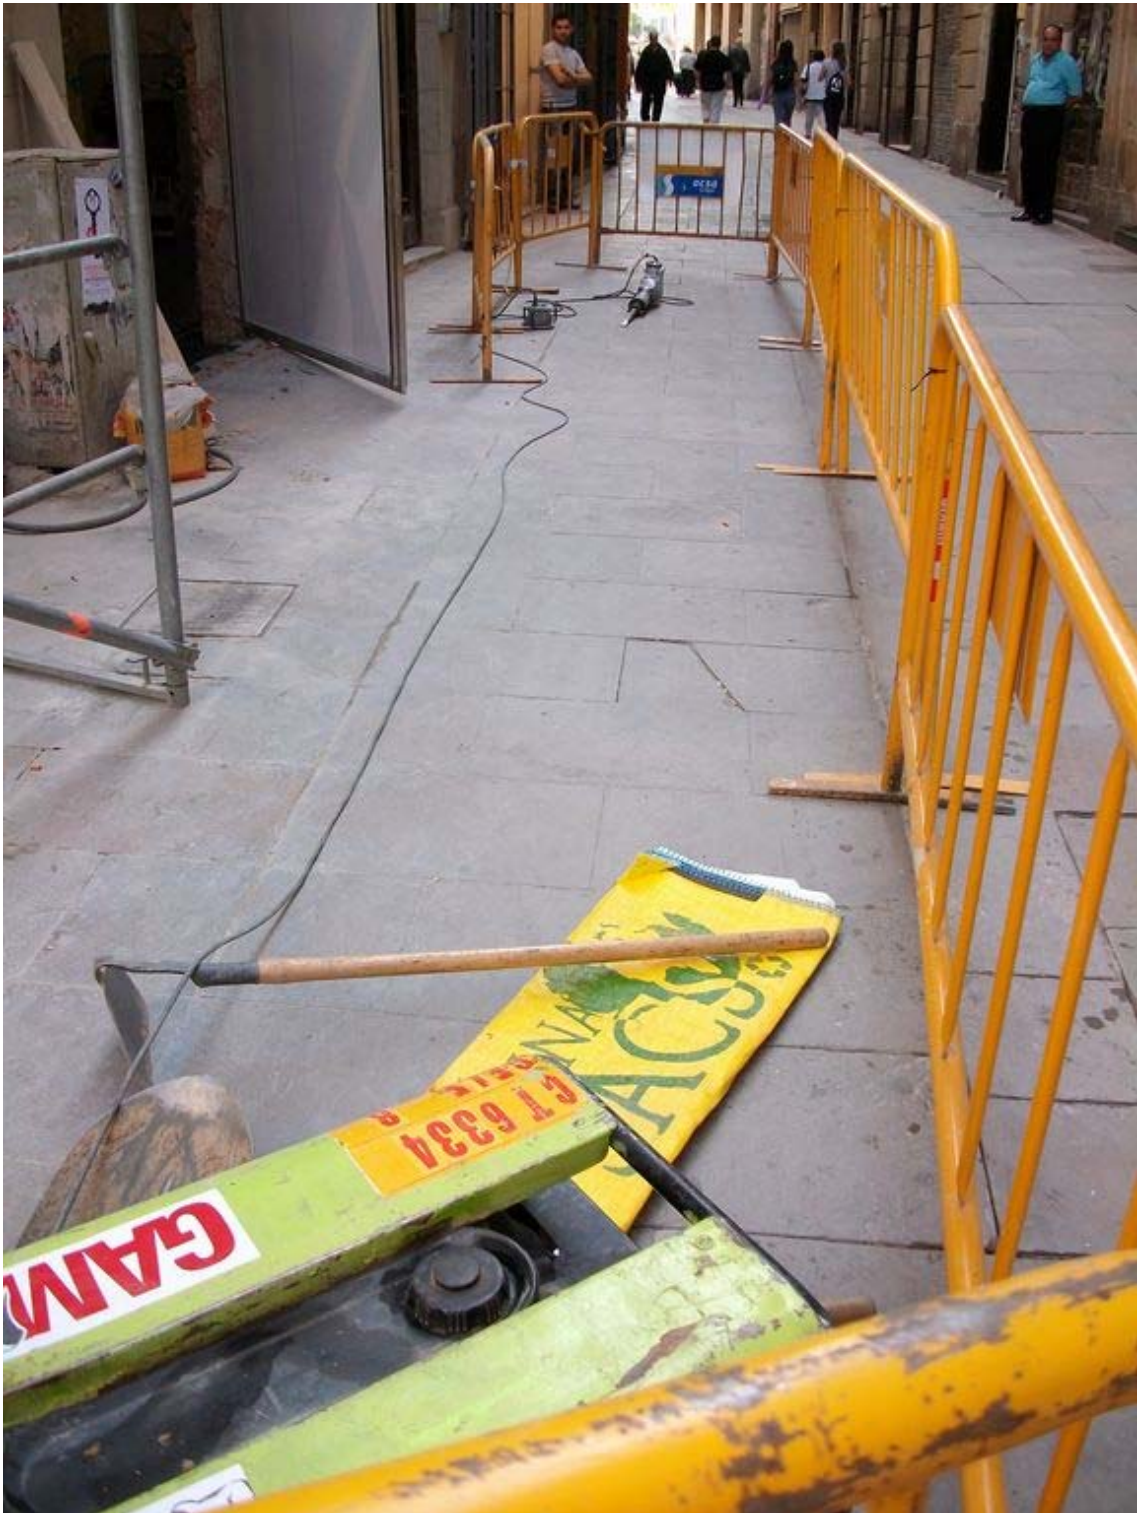
Vista de l'espai on es va excavar la rasa objecte del present seguiment

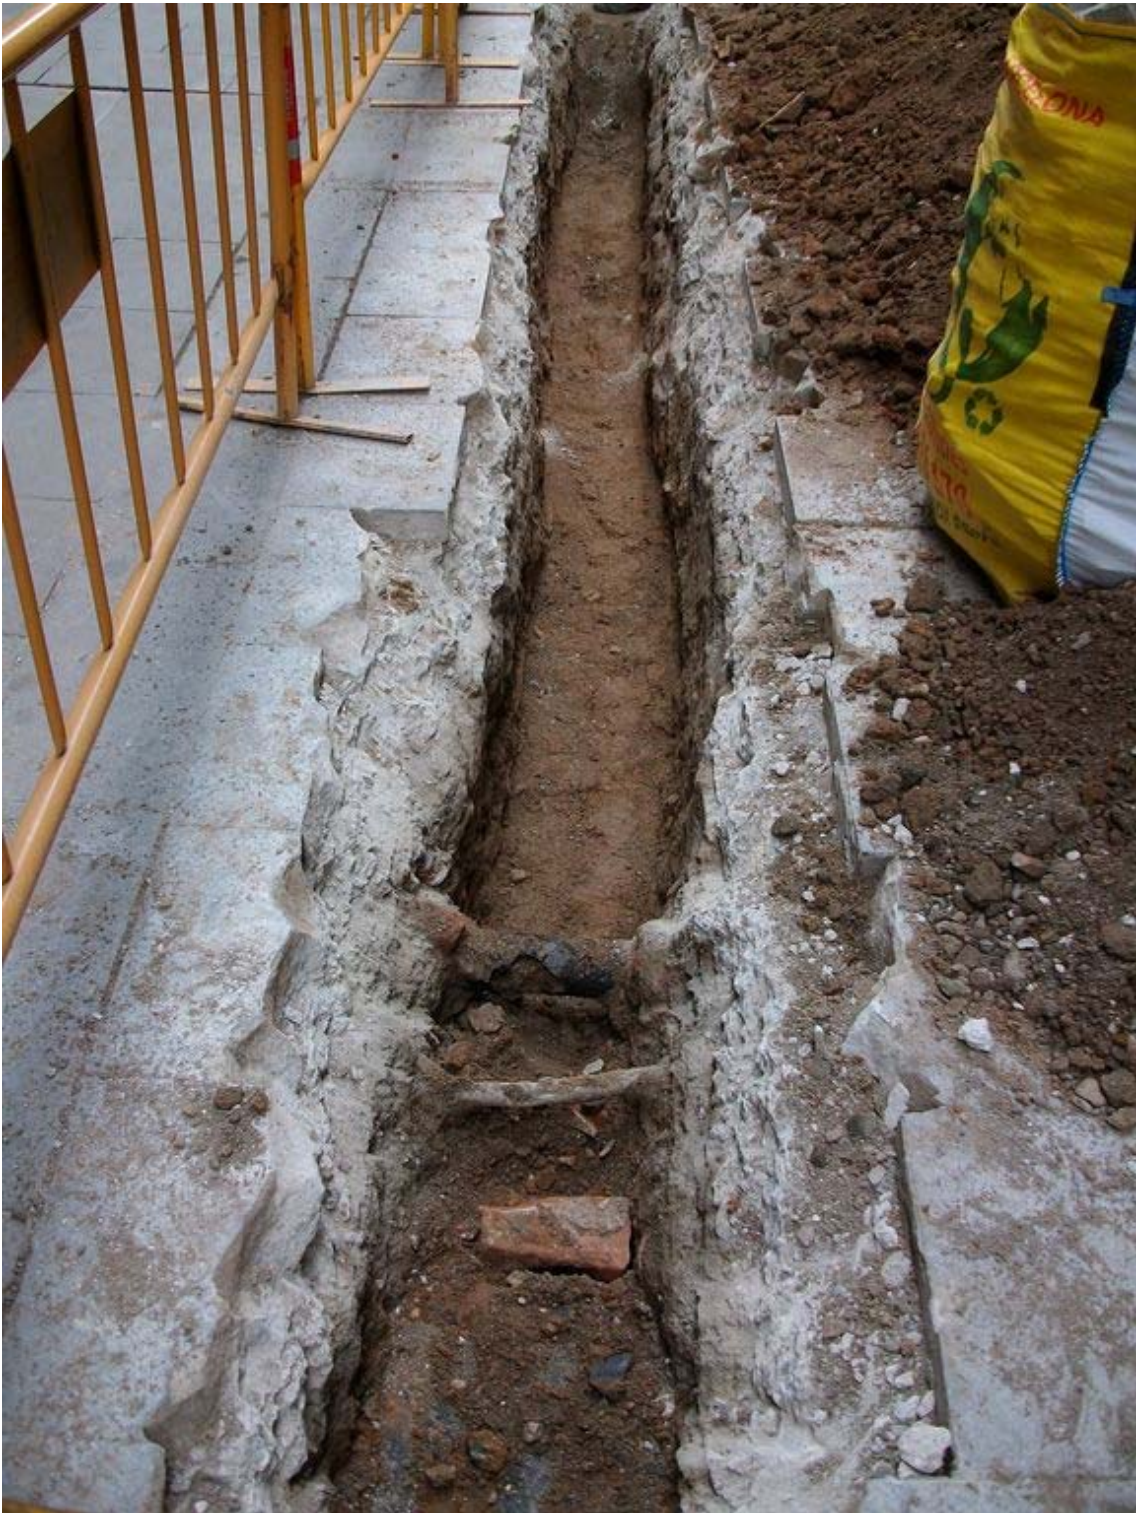
Un cop enretirada la pavimentació i la seva preparació de ciment (UE 1002) es va procedir a l'excavació manual del sediment. Aquest era format per un únic estrat de runa barrejada amb sorra i argiles (UE 1003) amb presència puntual de material constructiu contemporani abocat. Aquest estrat abastava tota la potència necessària pel rebaix de l'obra.

Amb l'excavació d'aquest estrat s'asoleix la cota prevista per l'obra, de 60 cm. sense que es documentés cap estructura o restes de material arqueològic al sediment.

Vista de la rasa al carrer de Boters 1, on es va afectar únicament un rebliment d'argiles i sorres contemporànies.

Un cop completada la documentació fotogràfica i topogràfica es procedeix a la instal·lació dels serveis, al reompliment i la cobertura de la rasa, amb les mateixes terres extretes anteriorment, donant per acabada la intervenció.
