MEMÒRIA DE LA INTERVENCIÓ ARQUEOLÒGICA
REALITZADA A LA
PÇA.ANTONIO LÓPEZ,4/ CONSOLAT DE MAR, 2-4/
PG.ISABEL II, 1-3/ PLA DE PALAU, 22.
EDIFICI LLOTJA DE MAR

Codi Servei d'Arqueologia de Barcelona : 059/05

Manresa, 26 de març de 2013

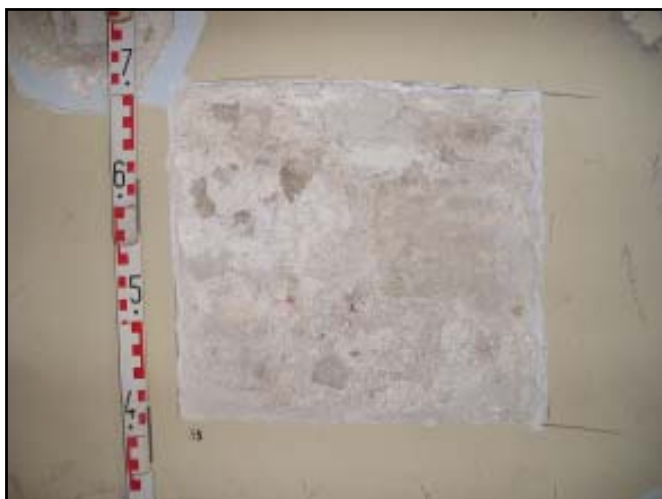
Sondeig 13

En aquest àmbit s'han realitzat els sondeigs 12 (a la zona nord del mur de tancament oest), 13 (al mur de tancament sud) i 14 (a l'oest del mur de tancament sud).

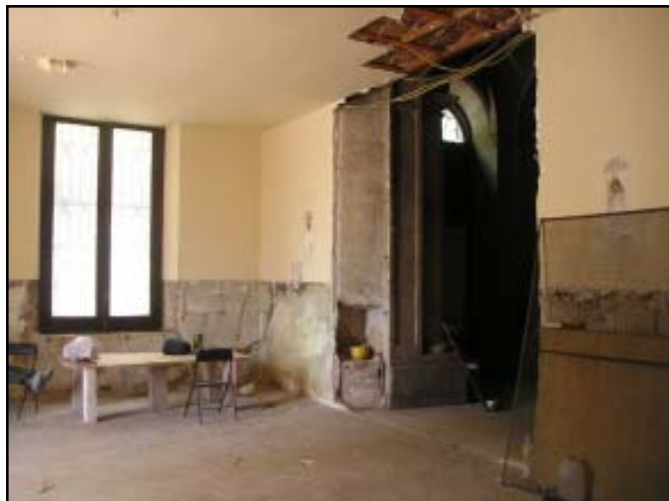
Extrem sud-est de la planta baixa de l'àmbit 3, amb el sondeig 1 al mur est

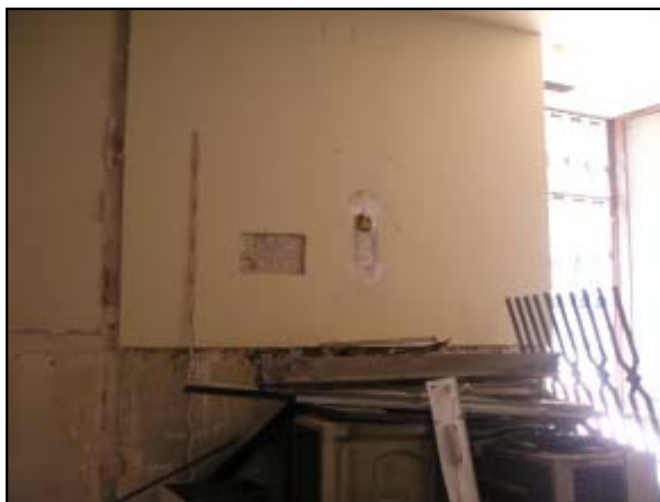
Mur oest de l'àmbit 3, amb el sondeig 2

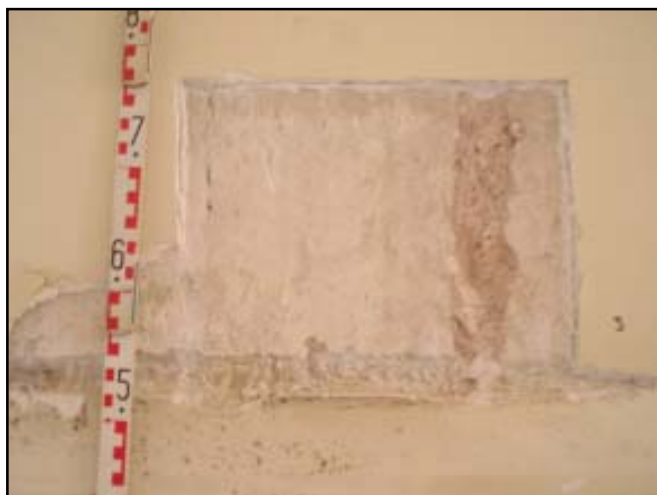
Per sota d'aquestes reparacions fetes amb ciment o de l'enguixat (en els sondeigs on no han estat localitzades), s'han documentat les restes del revestiment de morter de calç i sorra, corresponent al moment de la construcció dels murs de tancament nord, est i oest de l'espai. Als trams de murs on hi havia la reparació de ciment portland, el revestiment de morter de calç pràcticament s'havia perdut. Per sota d'aquest apareixia ja l'estructura dels murs pròpiament dita. La seva factura

Revestiment de calç i sorra del mur, localitzat al sondeig 3

constructiva era la ja presentada en relació als murs de tancament dels àmbits 1 i 2 (pedres i carreus, amb maons i lligats amb morter de calç i sorra). Tal i com ja hem esmentat en relació als dos àmbits anteriors, a nivell cronològic situem aquests murs, així com les voltes de coberta dels espais superiors, en el moment de la construcció d'aquest espai a l'oest del pati de l'edifici, durant les obres de finals del segle XVIII inicis del XIX.

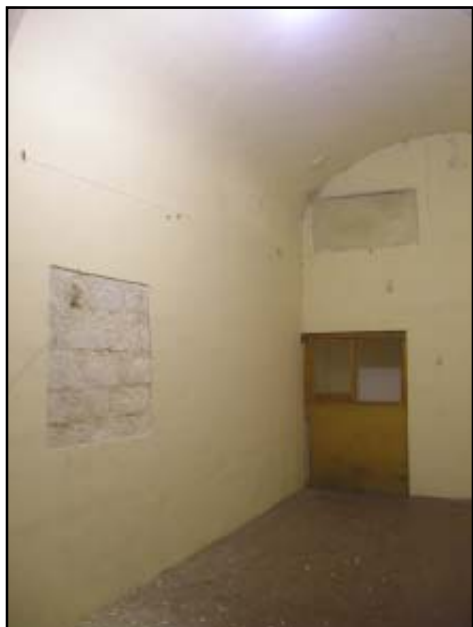
Zona nord de l'àmbit 4, amb el sondeig 16

En aquest espai s'hi ha realitzat el sondeig 16, que s'ha dut a terme al mur de tancament nord i a part de la base de l'arc abans esmentat. A partir d'aquest sondeig s'ha documentat un nivell de pintura anterior al del moment de l'inici de la intervenció (de color blanc) que se situava al damunt d'un enguixat. Per sota d'aquest ja apareixia el mur de tancament de l'espai i la base de l'arc. Pel que fa al mur de tancament s'ha pogut constatar que estava construït mitjançant carreus de mida mitjana, ben treballats i lligats amb morter de calç i sorra; al damunt del mur es conservaven les restes d'un encintat (fet amb morter) que dibuixava un carreuat. Per la tipologia constructiva d'aquest mur i tenint en compte que es corresponia al mur de tancament sud del saló de contractacions, considerem que es tractaria del

mur del moment de la construcció de l'edifici, al segle XIV. Aquest mur hauria estat revestit per la cara interior respecte al saló (durant les obres de finals del segle XVIII inicis del XIX), però hauria mantingut la seva factura original a la seva cara exterior respecte a aquest, que seria el mur de tancament nord de la zona M, que hem documentat en la present intervenció.

Pel que fa a l'arc, estava construït mitjançant maons disposats en filades horitzontals i lligats amb morter de calç. Aquest arc es lliurava al mur de tancament nord de l'espai, fet que ens indica la seva posterioritat constructiva. Per la seva tipologia constructiva i en comparació amb la resta dels espais, considerem que aquest arc s'hauria construït durant les obres del segle XVIII-XIX, moment en què també es va definir la volta de la coberta de l'espai.

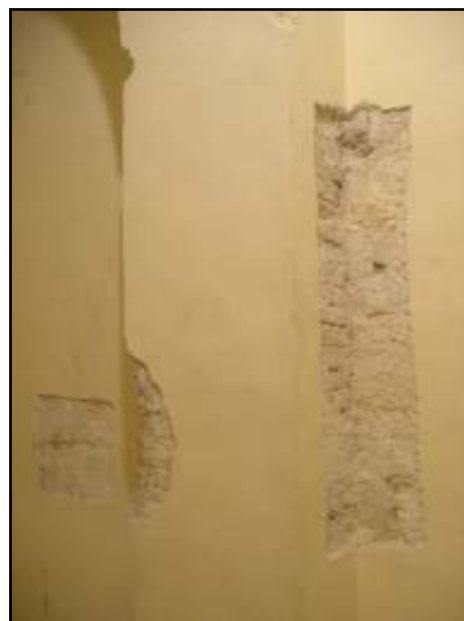
Zona de contacte de la base de l'arc de coberta amb el mur nord de l'àmbit 4

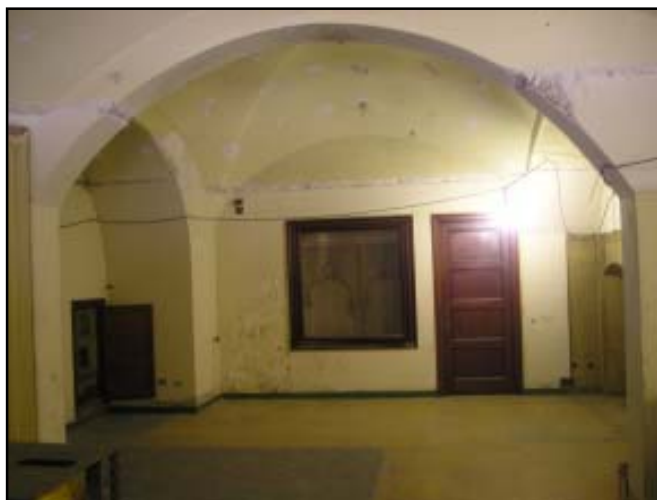
L'àmbit 5 estava situat a l'oest de l'àmbit 4 i tenia una planta rectangular orientada de nord a sud. Presentava dos espais diferenciats (a nord i sud), que tenien les mateixes dimensions i amb una coberta de volta bufada cadascun d'ells. En el moment de l'inici de la intervenció la coberta de l'espai estava formada per un cel·las penjant, de plaques de guix. Tot i que hem diferenciat els dos espais, aquests estaven oberts entre ells mitjançant un arc, que alhora funcionava com a base de les dues voltes. Al mur de tancament nord de l'espai s'observava l'extrem oest d'un finestral d'estil gòtic.

Zona nord de l'àmbit 5 a l'inici dels treballs

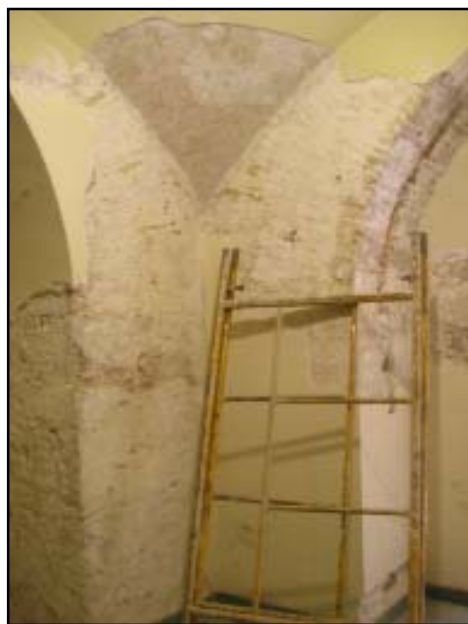
Sondeig 17

El sondeig 17 s'ha realitzat a la zona de la obertura corresponent a la finestra que donava a l'exterior de l'edifici, així com a la porta que

comunicaria l'àmbit 4 amb el 5. Mitjançant aquest sondeig s'ha constatat que aquestes dues obertures eren coetànies al moment de la construcció dels murs, ja que no presentaven cap trencament del mateix i era a partir del mur que es definien les obertures; a la zona de la porta hi havia una reparació que estava feta amb ciment portland i ràpid i amb algun maó. El sondeig 27 s'ha efectuat a la zona de la porta que comunicaria l'àmbit 5 amb el passadís que se situava a la zona d'entrada cap al saló de contractacions i al límit oest del qual s'hi situa l'àmbit 6. A partir d'aquest sondeig s'ha apreciat com aquesta porta havia estat reparada, mitjançant maons i ciment ràpid. Tot i això possiblement aquesta ja hauria estat definida en el moment de la construcció dels murs, ja que sembla que no hi hauria cap trencament del mur per a seva obertura.

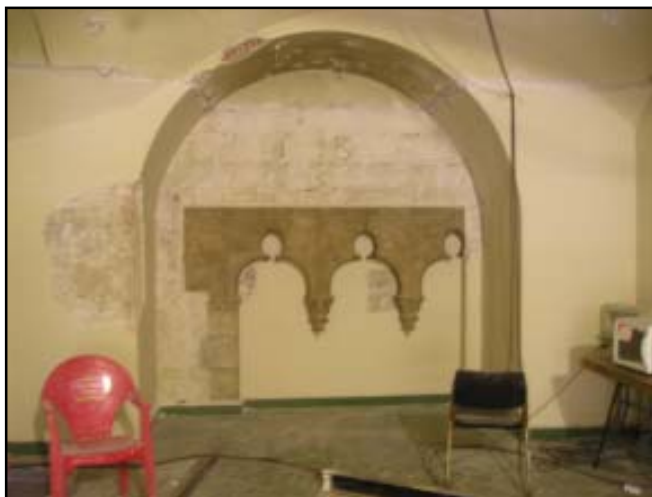
Sondeigs 19 i 20

Els sondeigs 19 i 21 s'han dut a terme a la zona de contacte entre els murs de tancament est (sondeig 19) i oest (sondeig 21) i el mur de tancament nord. Mitjançant aquests sondeigs hem constatat que els dos tancaments (est i oest) es lliuren al mur nord, alhora que augmentaven el gruix del mur oest, per a poder funcionar com a base de l'arc de la coberta de l'espai.

En relació al mur de tancament nord de l'espai, s'hi ha realitzat el sondeig 20, per poder constatar la seva factura constructiva, així com també determinar la relació estratigràfica entre el finestral i el mur. A partir d'aquest sondeig s'ha constatat que la tipologia constructiva del mur era la mateixa que la dels sondeigs 16 (àmbit 4) i 24 (àmbit 6), amb carreus ben treballats de mida mitjana i lligats amb morter de calç i amb les restes d'un encintat de morter que imitava un carreuat, que es lliurava

al mur. A la part superior del mur s'han localitzat un seguit d'obertures al mateix, que haurien estat posteriorment tapiades amb carreus, que es podrien correspondre als encaixos de subjecció d'un embigat de fusta de coberta. Aquests encaixos

seran descrits a l'apartat corresponent al repicat dels murs de tancament de la zona M. Pel que fa al finestral, hem constatat que en el moment de la seva obertura no es va dur a terme cap trencament al mur, sinó que s'hauria realitzat en el mateix moment de la construcció del mateix. L'extrem est del finestral estava tallat, just a la zona on se li lliurava la base de la volta de la coberta de l'espai, que es lliurava al mur nord. Tant el mur com el finestral considerem, per la seva factura constructiva, que es correspondrien al mur del moment de la construcció inicial de l'edifici, al segle XIV.

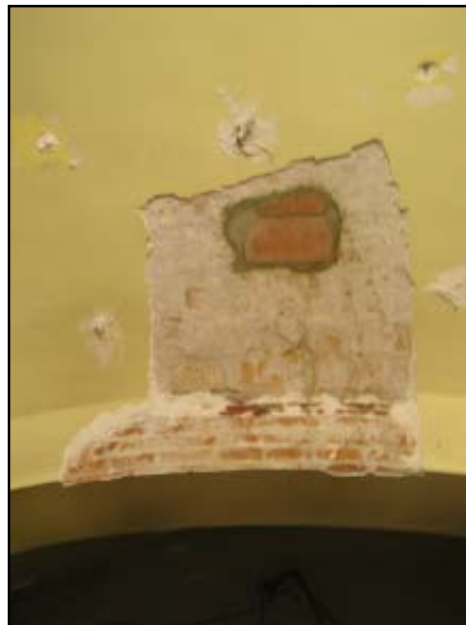
Sondeig 23

Pel que fa a la volta que definia la coberta, s'hi ha dut a terme el sondeig 23, juntament amb el sondeig 17, que a la seva part superior afectava els arcs de la volta i part de la mateixa. Ambdós sondeigs se situaven a l'espai més al sud de l'àmbit 5. Pel que fa a la volta pròpiament dita estava bastida a base de maons de pla i en ambdós sondeigs aquests estaven lligats amb ciment portland i ràpid. Aquest fet ens indicaria que hi hauria hagut una reparació o restitució de la volta original, corresponent al segle XX. Tot i això, considerem que la volta corresponent a la construcció d'aquest espai s'hauria realitzat també amb maons de pla, lligats amb morter de calç. En el sondeig 17 hem documentat la base damunt la qual s'assenta l'extrem est de la volta. Aquesta estava bastida mitjançant maons disposats a plec de llibre i lligats amb el

mateix morter de calç que els murs de tancament sud i est (a l'angle de tancament dels quals és solidari estratigràficament) i oest. Davant d'aquesta evidència constructiva i estratigràfica, considerem que aquests murs de tancament de l'espai i la volta haurien estat bastits en el mateix moment constructiu, a finals del segle XVIII inicis del XIX, si bé hi hauria reparacions efectuades al segle XX.

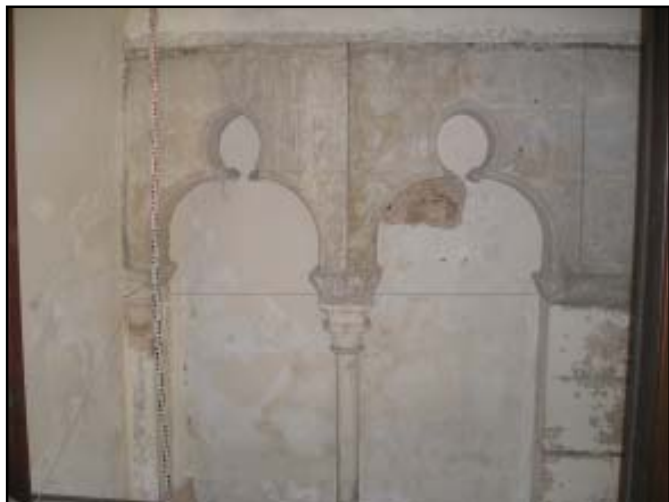
Sondeig 24

En aquest espai s'ha realitzat el sondeig 24, al mur de tancament nord allà on s'observa part d'un finestral d'estil gòtic, de les mateixes característiques que el del àmbit 5. A partir d'aquest sondeig hem observat que les característiques constructives del mur de tancament nord eren les mateixes que les documentades

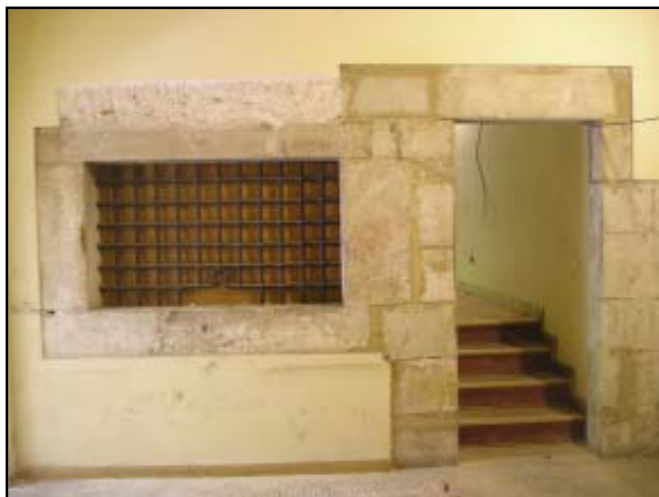
Sondeig 25

carreus de mida gran i mitjana ben escairats (Annex II. alçat 11, plànol 13). A la finestra hi havia una reixa de ferro, amb una obertura a la part inferior. Per les característiques dels dos elements, així com la seva ubicació en aquesta zona de l'edifici, s'havia considerat la possibilitat que aquests haguessin estat col·locats en aquest mur de tancament, després d'haver estat retirats de la seva ubicació original (probablement dins el mateix edifici). Per tal de poder constatar aquesta possibilitat s'han realitzat els sondeigs 25 i 26 (a l'àmbit 8), per poder veure la relació estratigràfica entre els dos elements i el mur on se situaven.

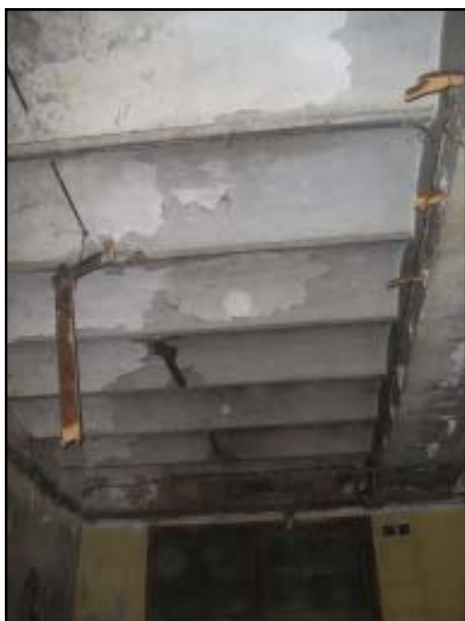
la se situava a la zona central de l'espai, amb un mur de maons (tipus envà) que era on es recolzava la mateixa. Al sud-est d'aquest mur hi havia una obertura que comunicava amb l'espai a l'extrem est del qual s'hi situa el passadís d'accés al sud del soterrani. Al nord de la caixa de l'escala s'hi situava un altre envà, amb una obertura també a l'oest, a partir de la qual s'accedia a la zona nord. Aquesta zona nord tenia un passadís central a partir del qual s'obrien cinc espais a est i oest del mateix. Tots aquests espais tenien una planta rectangular (orientada d'est a oest) i presentaven una coberta d'arc escarser. Pel que fa a la zona sud, la coberta tenia una part (al sud) realitzada mitjançant bigues de formigó armat amb maons, mentre que al nord, era de volta d'arc rebaixat.

Coberta de bigues al sud del soterrani

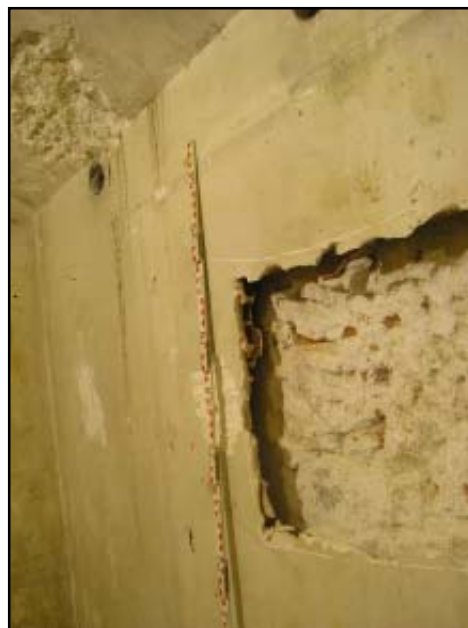
Sondeig 28

En aquesta àrea corresponent al soterrani s'ha dut a terme el sondeig 28, a la seva zona nord, que era la que quedava més afectada per les obres. El sondeig s'ha realitzat al mur de tancament oest de l'espai, així com també a la volta corresponent a la coberta. Mitjançant aquest sondeig s'ha constatat que els murs de tancament d'aquesta zona nord estaven revestits per un envà de maons, que se situaven a uns 6cm respecte als murs pròpiament dits, que definien una cambra d'aire, que actuaria d'aïllament respecte la humitat de l'interior de l'espai. Per sota de l'envà apareixia ja el mur de tancament del soterrani, que estava construït mitjançant pedres sense treballar de mida mitjana i petita, amb algun carreu aprofitat i maons, tots ells lligats amb abundant morter de calç i sorra de tonalitats blanquinoses. La coberta de l'espai estava feta a base de maons i pedres de petites i mitjanes dimensions, lligades amb el mateix morter de calç del mur.

La factura constructiva dels murs i de la volta d'aquesta zona nord, així com també la relació estratigràfica que es va constatar durant el desenvolupament de les obres, ens indicaria que aquests murs i la volta se situarien cronològicament al mateix moment que els murs de tancament de la planta baixa (a finals del segle XVIII inicis del XIX). Aquest fet ens indicaria que l'espai del soterrani ja es va construir durant les obres realitzades a l'edifici per Joan Soler i Faneca.

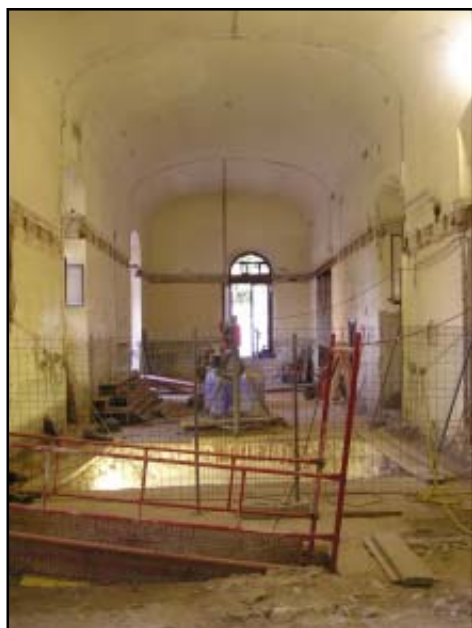
Vista general del nord de la zona A, un cop desmuntat l'altell

Un cop desmuntada la part corresponent a l'altell d'aquest espai es va poder observar l'alçada total de l'espai, amb la seva coberta inicial, que seria del moment de les obres iniciades per Joan Soler i Faneca, al darrer terç del segle XVIII. La zona nord i central (àmbits 2 i 3) de l'espai hauria estat definida com un sol cos, amb coberta de

volta rebaixada. Pel que fa a la zona sud (àmbit 1) també es correspondria a un sol espai, amb la mateixa alçada que l'anterior, amb la coberta definida per dues voltes de canó paral·leles, que estarien disposades en perpendicular respecte la volta rebaixada de l'espai al nord. Desconeixem si aquestes voltes serien del moment

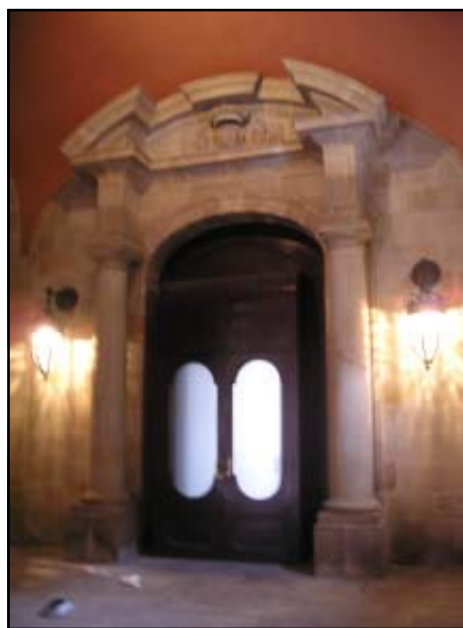
L'accés a la zona corresponent als àmbits 2 i 3, des del pati, s'efectuaria mitjançant la porta situada a la zona nord de l'àmbit 3. La porta corresponent a aquest accés era encara la mateixa que la del moment de la seva construcció. Estava definida mitjançant dues columnes que la flanquejaven, amb un frontó rebaixat i trepat, a l'interior del qual s'hi situava un escut. Possiblement aquest element hauria estat aprofitat en el moment de les obres de finals del segle XVIII, i d'origen hauria format part d'algun espai anterior a aquest moment, en el mateix edifici.

Porta d'accés als àmbits 2 i 3 des del pati

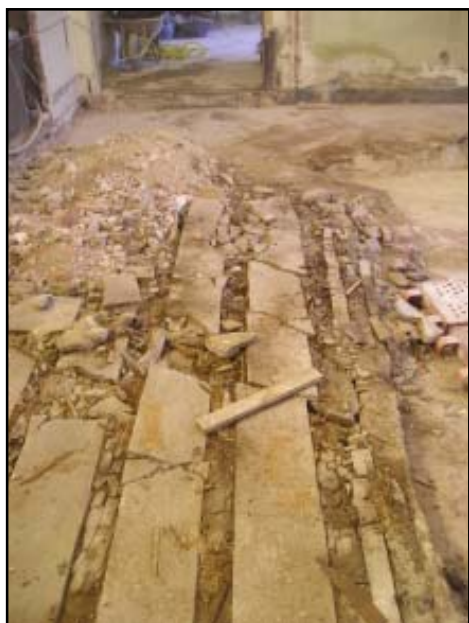
Retirada dels paviments i rebliments previs a la planta baixa

Una altra de les tasques que es preveïen en el projecte de l'obra era la instal·lació d'un nou paviment en aquest espai. A les zones on es desmuntava la coberta de la planta soterrani s'han retirat tots els nivells de circulació anterior, així com els seus preparats i rebliments previs, fins a arribar a l'estructura corresponent a la volta de coberta del soterrani; a la resta de l'espai s'han retirat els nivells anteriors fins a arribar a la cota requerida per a la instal·lació del nou paviment. D'aquesta manera, s'han retirat els darrers nivells de circulació (que depenent de les zones estaven formats per rajoles, parquet o làmines plàstiques) amb el seu nivell de

rebliment-preparació previ, que estava format per restes de morter de calç i algun fragment de maó. A les zones on el paviment estava format per parquet, juntament amb el seu preparat s'ha localitzat un seguit de peces de fusta (llistons), col·locades horitzontalment, que actuarien base del paviment, alhora que regularitzarien el nivell.

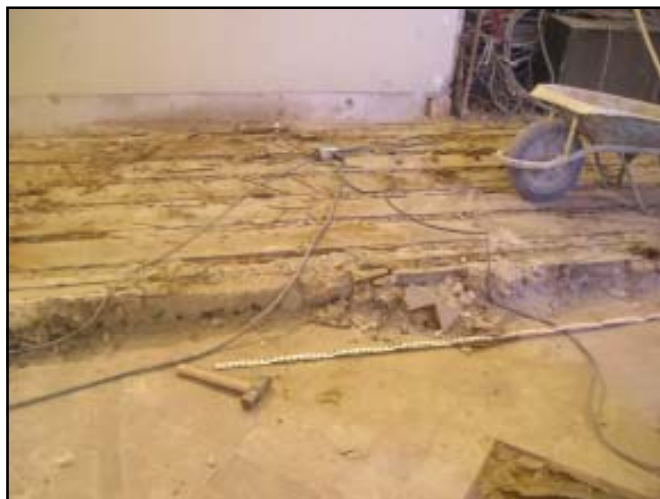
Per sota dels estrats de rebliment associats amb aquests paviments, s'ha documentat un altre nivell de circulació, que estava format per un paviment de cairons disposats a junt seguit i lligats amb morter de calç. S'ha localitzat a 25cm respecte el primer dels paviments presentats i s'assentava al damunt d'una base de morter de calç (de 5cm), que era el que actuava de lligam dels cairons. Possiblement aquest paviment es correspondria al nivell d'ús del moment de la construcció de l'espai. El paviment

Localització del paviment de cairons

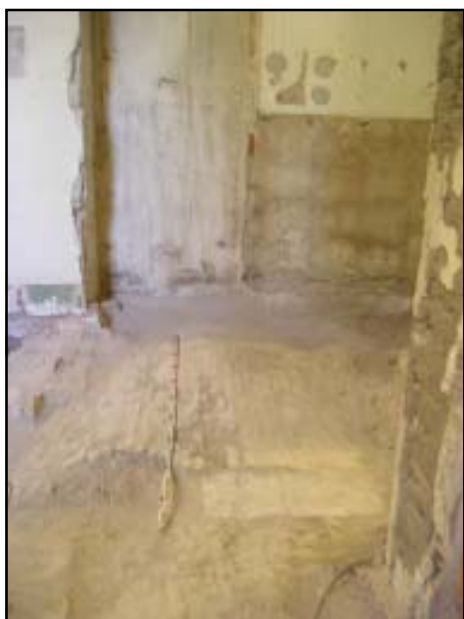
Part superior de la volta de coberta del soterrani

Durant el desenvolupament de les obres, les primeres tasques que s'han dut a terme han estat el desmuntatge de la volta corresponent a la coberta de la zona central de l'espai, ja que així facilitava els treballs que s'havien de realitzar al soterrani (per poder retirar la runa i entrar els nous materials). Aquesta volta de coberta se situava des de la zona on s'ubicava l'escala d'accés al soterrani i en direcció nord, als cinc espais al nord respecte aquesta. D'aquesta manera (tal i com ja hem esmentat en relació a la planta baixa), s'ha retirat el rebliment del caranyol, que alhora cobria l'estructura de la volta pròpiament dita. Aquesta volta era d'arc escarcer, molt similar tipològicament amb la volta de coberta de la planta baixa. Estava construïda majoritàriament amb maons disposats a plec de llibre i lligats nombrós morter de calç i sorra

(que presentava les mateixes característiques que el morter dels murs de tancament). Als dos extrems de la volta, es combinaven els maons pedres sense treballar de mida mitjana i petita, lligats amb el mateix morter de calç. En ambdós extrems, la volta s'assentava als murs de tancament est i oest de l'espai, amb els que era solidària estratigràficament.

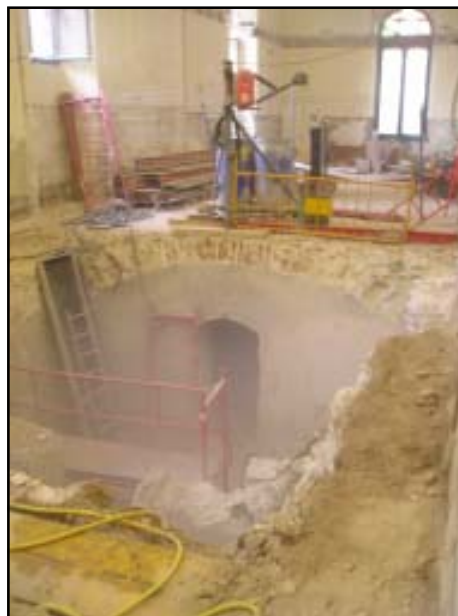
Així mateix, en cada un dels cinc espais que es definien, aquesta volta s'assentava als seus murs de tancament nord i sud. Aquests murs tenien un gruix de 70-90cm i presentaven la mateixa factura constructiva que els murs est i oest, als quals es lliuraven. A partir d'aquest fet, considerem que els diversos espais d'aquesta zona s'haurien definit en el mateix moment cronològic de la construcció del soterrani (a finals del segle XVIII-inicis del segle XIX), si bé a nivell constructiu en un moment posterior a l'edificació dels murs perimetrals del mateix (a est i oest) i prèviament a instal·lació de la seva coberta. A la zona central d'aquests murs nord i sud dels espais s'hi obria la porta que permetia l'accés i comunicació entre ells. Aquestes portes tenien una amplada de 0'80-1m i s'havien definit en el mateix moment de la construcció dels murs, mitjançant el parament dels mateixos. La llinda de cadascuna d'elles estava definida mitjançant una arc escarcer, que es dibuixava mitjançant maons col·locats a sardinell.

Perfil de la volta del soterrani, des de la zona desmuntada de l a mateixa

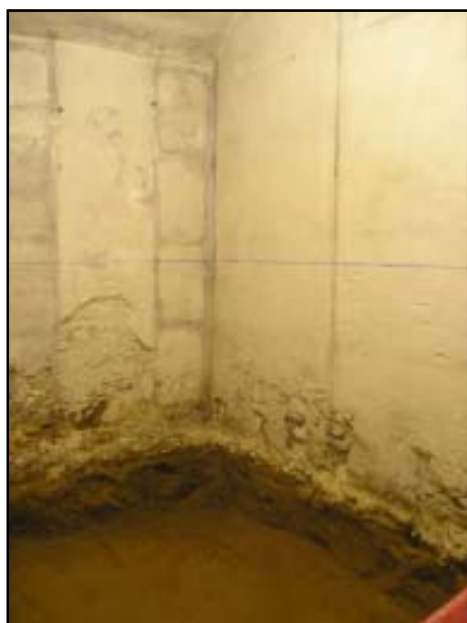
Detall dels murs de tancament del soterrani assentats al damunt de l'UE-1.034

Tal i com hem pogut constatar durant el seguiment dels rebaixos al subsòl efectuats al soterrani, els murs de tancament perimetrals de l'espai i els que definien els cinc àmbits diferenciats a la zona nord respecte l'escala d'accés, s'assentaven al damunt del nivell de sorres (UE-1.034) de possible formació natural, que serien prèvies a la construcció del soterrani i dels murs i estructures anteriors a aquest.

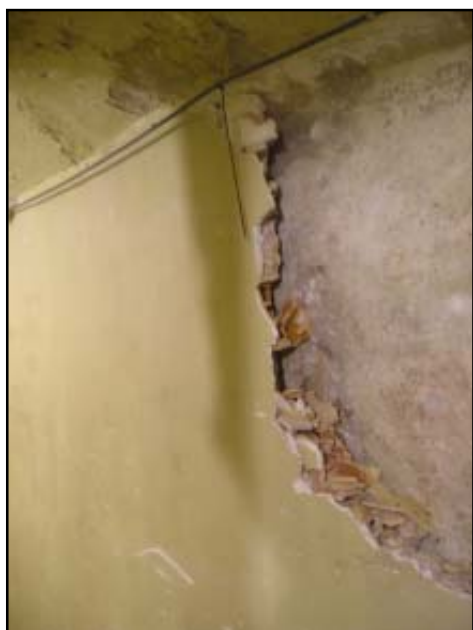
Detall dels envans de cobertura dels murs de tancament

Als murs de tancament perimetrals dels cinc espais ubicats a la zona central i nord del soterrani s'han desmuntat els envans de maons que els revestien. Aquests envans els definien murs de totxanes (de 3cm de gruix), disposades de manera regular, en posició vertical i lligades amb morter de calç i sorra, de tonalitats blanquinoses. Els murs de revestiment se situaven a 6-10cm respecte els murs de tancament dels espais i tindrien com a funcionalitat l'aïllament de l'interior dels espais, per evitar la humitat. Per la seva factura constructiva i posició estratigràfica, situem cronològicament la construcció d'aquests envans a inicis del segle XX. A nivell estratigràfic, cal desta-

car que el paviment corresponent al darrer moment d'ús de l'espai (UE-1.000 i la seva reparació UE-1.001) es lliuraven a aquests envans; aquesta dada ens indicaria que en el moment de la instal·lació del darrer paviment aquests murs ja s'haurien edificat. En aquest sentit, a nivell cronològic possiblement la construcció dels envans seria coetània a la instal·lació del paviment (al segle XX), si bé a nivell constructiu inicialment es van edificar els envans.

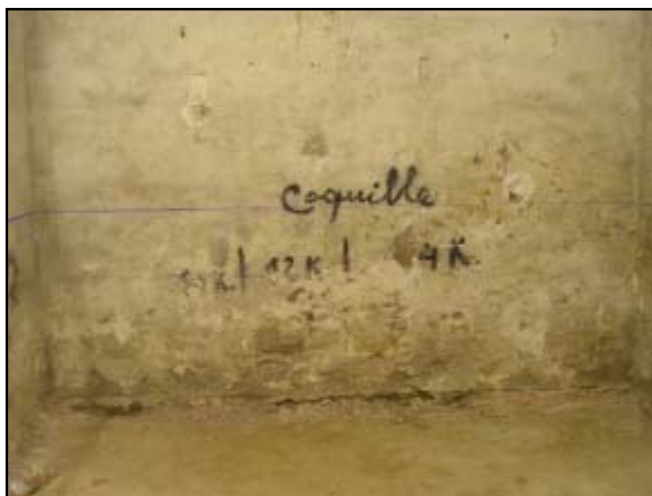
Grafies manuscrites al mur de tancament est del soterrani

Als murs de tancament de dos d'aquests espais (al tercer i quart àmbits a partir de la zona on s'hi ubicava l'escala d'accés al soterrani) el revestiment de morter de calç presentava unes grafies manuscrites de color negre, que havien estat pintades al damunt i se situaven a una alçada entre 70cm i 1'20m. Les grafies representades es corresponien a una paraula "Coquille", que se situava a la zona central del mur de tancament oest del tercer espai, juntament amb els números 10, 12 i 14 acompanyats de la lletra "K" en majúscules (10K, 12K, 14K), que estaven separats entre ells per línies verticals; aquests números amb les lletres i les línies divisòries estaven grafiats a la resta de murs de tancament del mateix espai i als murs oest i nord-oest i sud-oest de l'àmbit que se situava al nord respecte aquest. La major humitat que presentaven els murs de tancament d'aquest darrer espai va motivar que l'estat de conservació de les grafies en els mateixos fos més deficient. A

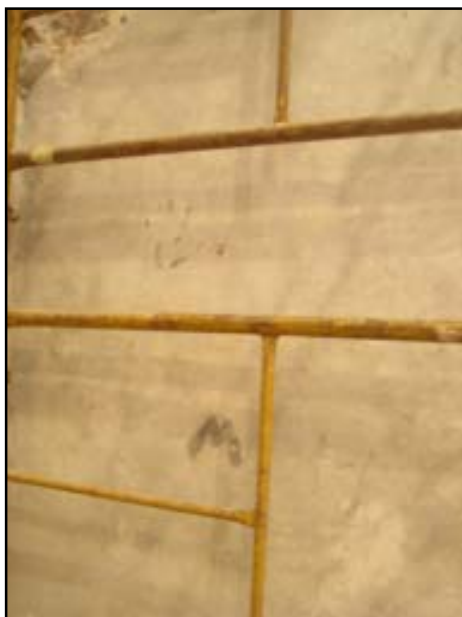
Detall d'una lletra «M» i l'empremta d'una mà esquerra

la zona nord del mur oest d'aquest espai, amb el mateix tipus de pintura negra es dibuixava una empremta d'una mà esquerra, que podria correspondre's a la de qui va dibuixar aquestes grafies. Als murs de tancament nord i sud dels dos espais al damunt dels números amb la lletra "K" s'hi dibuixaven dues "M" majúscules, amb un punt final en cadascuna d'elles (M.M.).

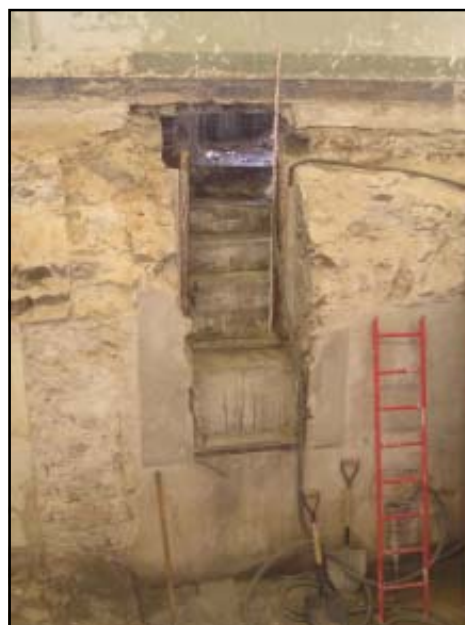
Accés al soterrani des de l'actual plaça Antonio López

Aquests productes emmagatzemats al soterrani possiblement entrarien al seu interior des d'una porta que se situava al sud del mur de tancament oest del segon dels espais (en relació a l'àmbit on s'hi situava l'escala) i que comunicaria el soterrani amb el carrer, a la zona oest de l'edifici. Aquesta porta permetia l'accés a l'interior del soterrani dels productes i el personal que treballaria en aquest espai, des de l'actual plaça d'Antoni López, sense que haguessin d'entrar des de les portes principals de l'edifici. La diferència d'alçada entre el nivell de circulació exterior i el soterrani es salvava mitjançant una escala d'accés, que presentava una lleugera desviació est-oest. La seva amplada era de 55cm i tenia una alçada de 1'54m. La pujada de cota dels nivells de circulació de la zona de l'actual plaça d'Antoni López hauria suposat que l'obertura ac-

tual d'aquesta porta en relació a l'exterior presenti unes dimensions força reduïdes pel que fa a la seva alçada (45cm). Aquesta escala ha estat localitzada durant les obres realitzades, si bé no ha quedat afectada per les mateixes i ha estat tapiada.

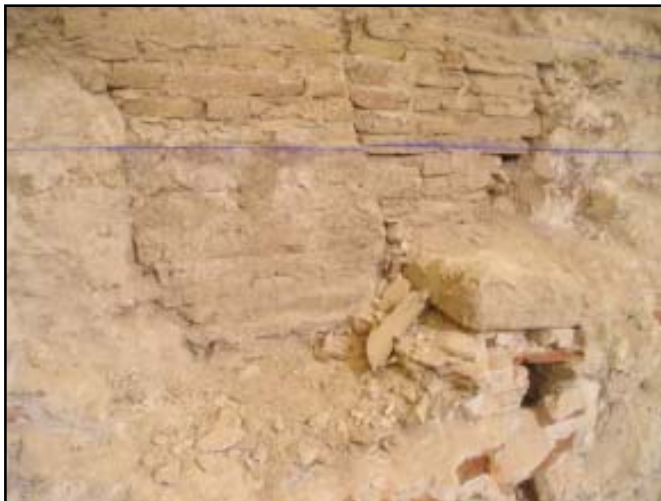
Hi hauria la possibilitat inicialment es preveïés efectuar un altre accés al soterrani des de la zona del pati de l'edifici. Aquesta opció la presentem a partir del tapiat d'una obertura que s'ha documentat al sud del mur de tancament est del mateix espai on s'hi ubicava la porta que comunicava amb l'exterior. La part inferior d'aquesta obertura se situava a la mateixa alçada de l'arrenc de la volta de la coberta del soterrani, en el punt de contacte d'aquesta i el mur de tancament est de la planta baixa. El tapiat de l'obertura estava bastit mitjançant maons disposats de manera regular i lligats amb morter de calç de tonalitats blanques (molt similars al morter de lligam dels murs i estructures del soterrani). Considerem que aquesta possible obertura no hauria estat en ús, ja que si bé es va definir en el moment de la construcció del tancament est del soterrani i de l'espai situat al damunt d'aquest (a finals del segle XVII), la volta de la coberta de l'espai es lliurava al tapiat de l'obertura. Així mateix, ni en el mur de tancament est de l'espai, ni a la volta de coberta en aquest punt s'observaven indicis de cap obertura, que hagués estat tapiada posteriorment.

Obertura tapiada al sud del mur est del soterrani

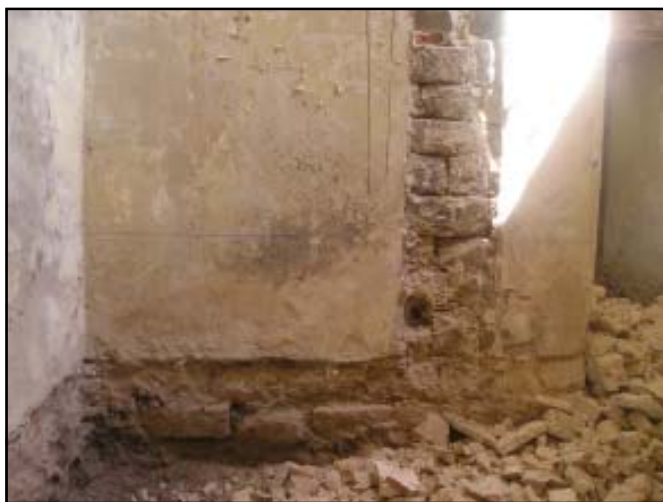
Detall de l'alçat del mur UE-1.018

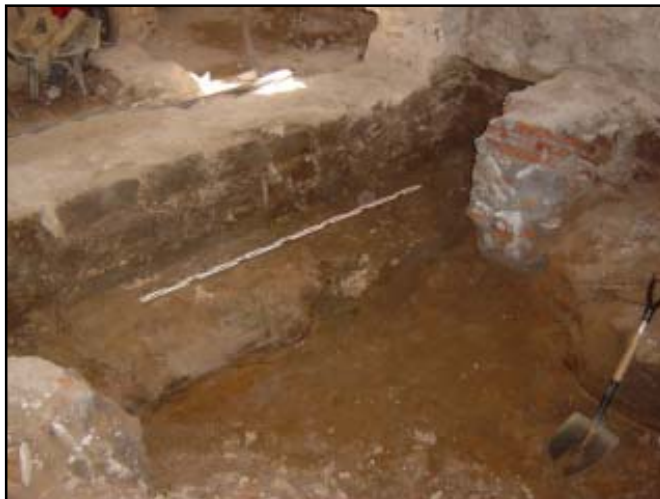
Per la seva factura constructiva i posició estratigràfica en relació als murs de tancament de la zona central i nord del soterrani (que se li lliuraven), considerem que el mur UE-1.018 i la seva fonamentació (UE-1.014) s'haurien bastit en un moment anterior respecte els murs dels espais d'aquesta zona esmentada, que se situaria cronològicament vers el segle XV. Aquest mur s'hauria bastit durant

Part inferior del mur UE-1.018 i la seva fonamentació UE-1.014

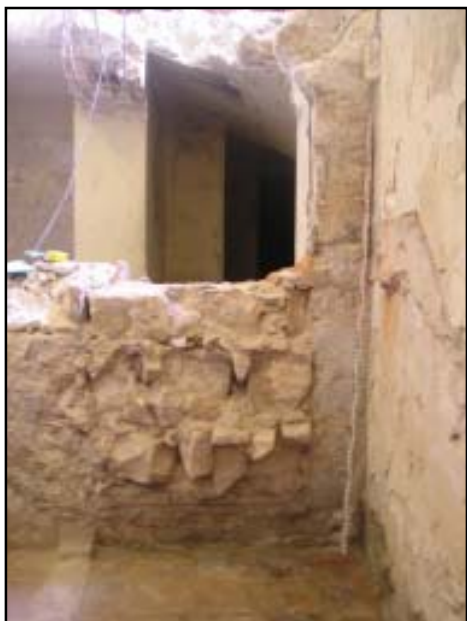
Obertura tapiada al mur UE-1.018

Al seu extrem oest el mur UE-1.018 presentava una obertura, que es corresponia a una porta de comunicació i accés entre els espais de la zona central i nord del soterrani i els del sud. Aquesta s'hauria definit en el moment de la construcció del soterrani (a finals del segle XVIII), tal i com ens ho indica el trencament efectuat al mur per a la seva obertura, així com la cota d'ubicació del seu marxapeu, vinculada amb el primer nivell d'ús del soterrani. El marxapeu i el perímetre de la porta reparaven el trencament del mur efectuat en el moment de la seva obertura i estaven definits mitjançant maons i pedres de petites dimensions, lligats amb el mateix morter de calç i sorra que els murs i voltes dels espais de la zona nord.

En un moment posterior (possiblement a finals del segle XIX-inicis del segle XX) la porta va ser tapiada, mitjançant un mur de pedres sense treballar de mida diversa i maons, disposats de manera irregular i lligats amb ciment pòrtland. El tapiat d'aquesta porta va suposar que se n'obris una de nova, per a comunicar els espais del soterrani, a nord i sud respecte l'escala d'accés. Aquesta porta es va obrir a l'est respecte el mur UE-1.018 i va suposar el trencament del mur en aquest punt. La reparació del trencament, mitjançant maons i ciment pòrtland, definia el perímetre de la porta.

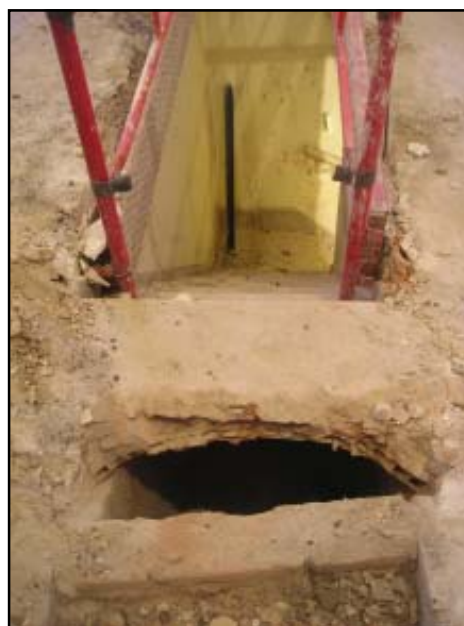
Escala d'accés al soterrani, amb les restes de maons associades amb la possible escala anterior

El segon tram de l'escala tenia una direcció sud-nord i estava definit per quatre graons, que s'ubicaven a l'interior de l'espai situat al nord de l'escala i es lliuraven al mur de tancament oest de l'espai, sense cap mur a l'est que tanqués el seu perímetre. Els graons de l'escala estaven construïts mitjançant totxanes, lligades amb ciment pòrtland, amb la seva base de circulació que la formaven les mateixes rajoles que definien el paviment del moment previ a l'inici de les obres. La factura constructiva de tot el conjunt de l'escala ens indicaria que aquesta s'hauria edificat al segle XX, possiblement en substitució d'una escala anterior.

En relació a aquesta escala d'accés anterior, durant els treballs de desmuntatge de l'escala existent s'ha documentat una estructura de maons (de 10cm d'amplada i 15cm de gruix), que discorria en perpendicular respecte la zona est del mur UE-1.018 i al qual es lliurava. A aquesta estructura se li lliuraven per l'est, les restes d'una filera horitzontal de maons col·locats en pla i lligats amb el mateix morter de calç i sorra que actuaven de lligam de l'estructura. Per les seves característiques i ubicació, considerem que aquesta estructura i els maons amb els que funcionaven es correspondrien a les restes de l'extrem est de l'escala inicial d'accés al soterrani, edificada a finals del segle XVIII. Aquesta escala hauria estat desmuntada i substituïda en el moment en què es va edificar l'existent, al segle XX.

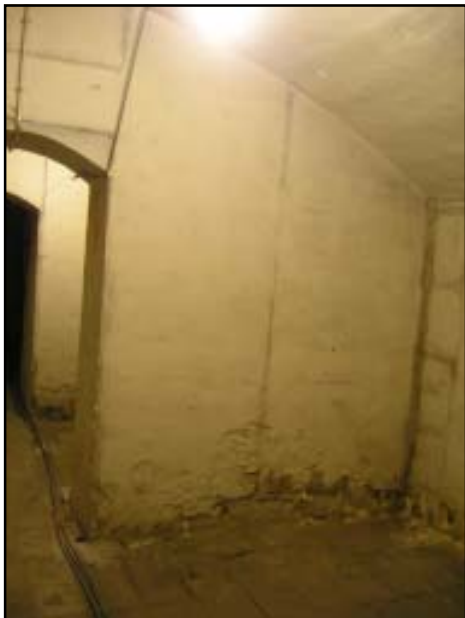
Paviment de rajols UE-1.003

Per sota de l'UE-1.000 s'han localitzat les restes d'un paviment de rajols quadrats, de 25x25cm, que estaven disposades a junt seguit i lligades amb morter de calç. Aquest paviment ha estat identificat com a UE-1.003 i s'assentava al damunt del seu preparat, UE-1.004, que estava format per un nivell de morter de calç, que presentava les mateixes característiques que les del morter que actuava de lligam dels rajols. El conjunt del paviment UE-1.003 i el seu preparat (UE-1.004), tenien un gruix de 6-9cm i han estat documentats a pràcticament tots els espais del soterranis, si bé en alguns punts el paviment presentava un estat de conservació força deficient; en altres

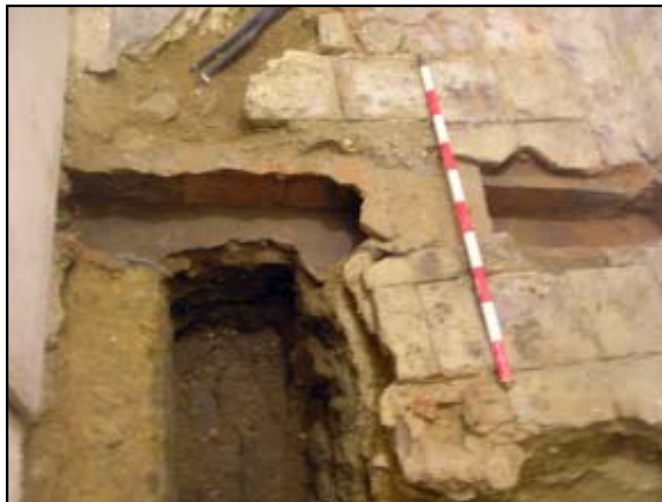
Trencament UE-1.002, amb l'UE-1.002A situada al seu interior

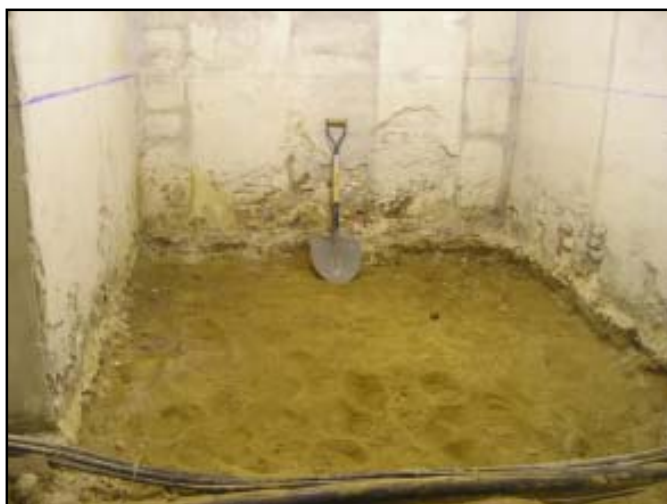
Nivell de sorres UE-1.034

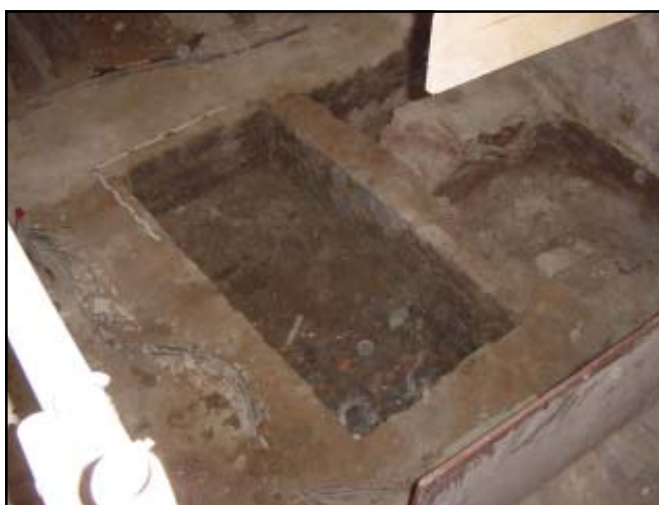
Durant aquesta excavació, per sota de l'UE-1.007 s'han documentat les restes de tres murs de tancament (UE-1.008, 1.009 i 1.013), que definien una estructura de planta rectangular, que hem identificat com a dipòsit (planta i seccions als plànols 3, 4 i 5). Aquests murs definien el tancament nord (UE-1.009), est (UE-1.013) i oest (UE-1.008) de l'estructura, mentre que el tancament sud el definia el mur UE-1.018 (presentat anteriorment), al qual es lliuraven els extrems sud dels murs UE-1.013 i 1.008.

Vista general, des del nord, de l'estructura definida pels murs UE-1.008, 1.009 i 1.013

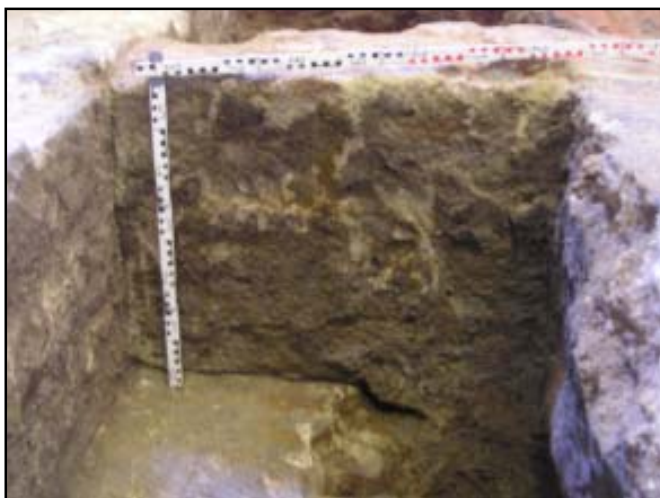
La llargada del dipòsit era de 3'10m i la seva amplada, de 1'95m; se n'ha documentat una alçada de 75-85cm. La cota de localització se situava entre els 0'16 i 0'40m respecte el paviment UE-1.000. Tota l'estructura s'ubicava a l'interior i rebia un retall, UE-1.025, que s'havia efectuat a un nivell de sorres poc netes (UE-1.012) situades per sota de l'UE-1.007 i al nivell de sorres de formació natural (UE-1.034), que se situava per sota l'UE-1.007. La cara exterior dels murs de tancament nord, est i oest del dipòsit es lliuraven als límits de l'UE-1.025 i s'assentaven al damunt de l'UE-1.034.

Alçat oest de l'extrem sud del mur UE-1.008. S'observa com es lliura al mur UE-1.018 i s'assenta al damunt de la seva fonamentació UE-1.014

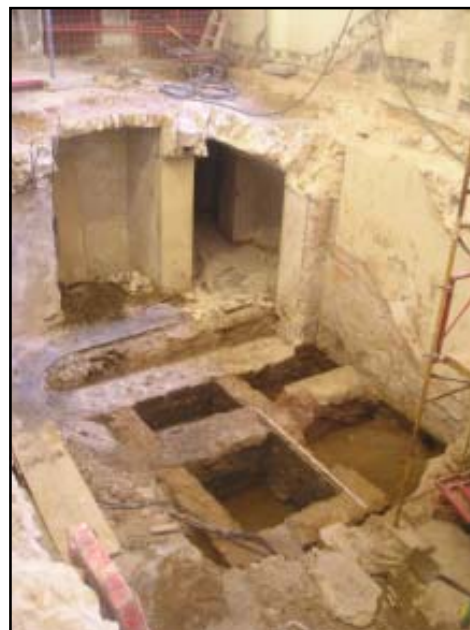
Vista general de l'estructura en relació al soterrani, amb la base del mur UE-1.015 al seu interior

A la zona central de l'interior del dipòsit s'hi situava la base del mur de tancament nord de l'escala (UE-1.015), la rasa del qual (UE-1.024) tallava l'UE-1.007. La base del mateix mur continuava en direcció est i oest respecte el dipòsit i s'assentava al damunt del tram dels murs UE-1.008 i 1.013 per on discorria.

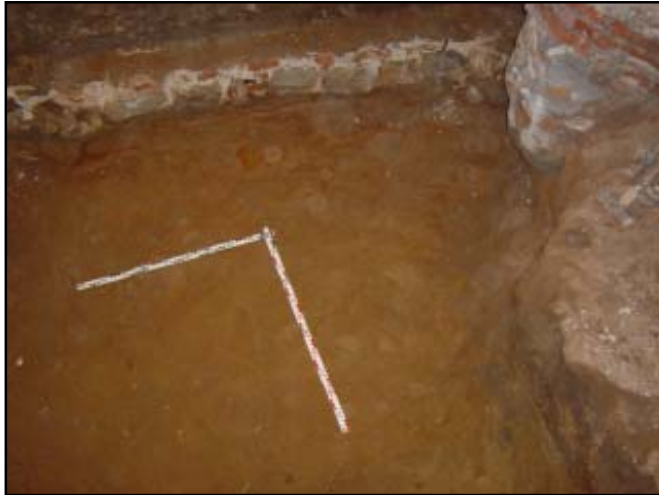
Nivell de sorres UE-1.034, un cop desmuntada l'estructura

Per sota de l'UE-1.007 a tot l'espai corresponent al soterrani, exceptuant el punt on s'hi ubicava el dipòsit, s'ha documentat un nivell de sorres netes (UE-1.034), de tonalitats vermelloses, que possiblement es correspondria a un nivell de formació natural, sense restes o indicis d'activitat antropològica. Aquestes sorres haurien estat parcialment retallades per a la construcció del soterrani, amb els murs dels espais situats a la zona central i nord, que se li

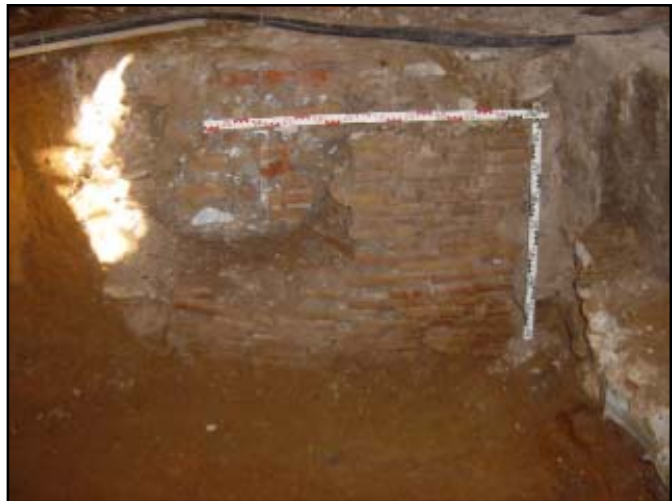
A l'extrem sud-est de l'àrea excavada, s'ha documentat l'extrem oest d'un retall a les UE-1.012 i 1.034, així com a la banqueta UE-1.014. D'aquest retall (UE-1.016) se n'ha documentat una llargada de 55cm, amb el seu extrem nord que hauria estat tallat per la base del mur UE-1.015. La seva alçada documentada era de 1'20m i continuava per sota de la cota final de l'excavació de la fossa de l'ascensor. A l'interior de l'UE-1.016 s'hi situava una estructura

Alçat est de l'UE-1.017

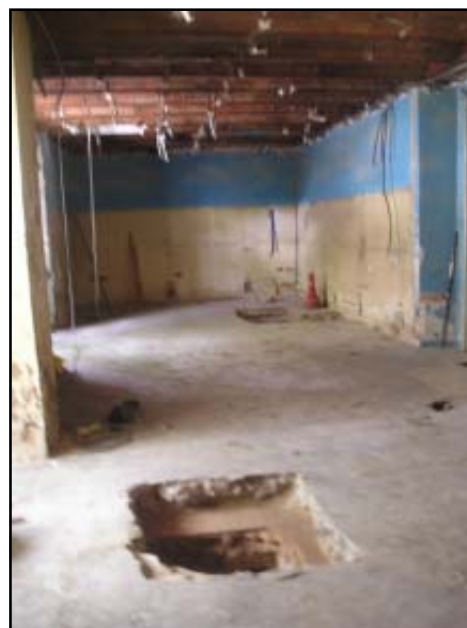
Vista general de la zona S des de l'est, amb el sondeig II a primer terme

El sondeig I s'ha efectuat al nord oest de l'espai, arran del mur de tancament nord del mateix i tenia una amplada de 1'70m i una llargada de 1'45-0'85m. El sondeig II, s'ha realitzat al sud est i tenia una planta quadrada, de 1x1m. A nivell general, en els dos sondeigs per sota del paviment de ciment pòrtland que definia el nivell de circulació existent a l'inici dels treballs (UE-1.200), s'ha documentat un nivell de rebliment-preparat (UE-1.201), que estava format per restes de material de construcció. Per sota d'aquest nivell, a 20cm respecte al nivell de circulació, s'ha localitzat un paviment enrajolat (UE-1.202), de cronologia contemporània (segle XX), ja que la unió de les peces estava feta mitjançant ciment pòrtland. Per sota d'aquest paviment s'ha documentat l'UE-1.209, que definia un estrat de terra poc homogènia, de tonalitats marró fosc, amb restes de material de construcció (maons i morter). Tenia una potència de 10-28cm. Aquest estrat es correspondria a un rebliment, que amortitzaria i regularitzaria l'espai, prèviament a la instal·lació del paviment UE-1.202.

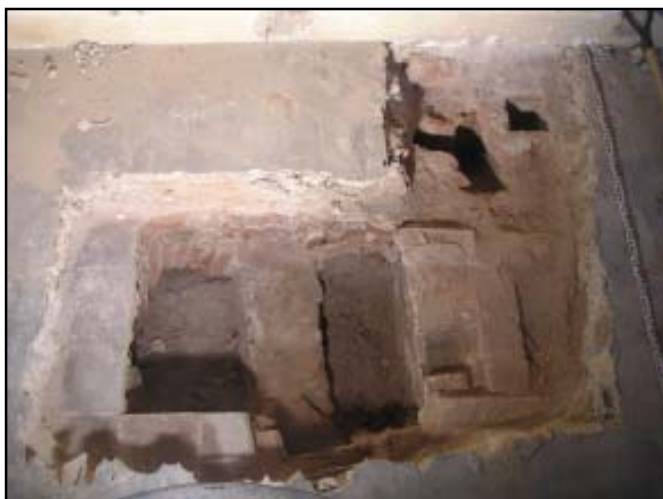
El rebliment previ a la instal·lació del paviment UE-1.202 (UE-1.209) es lliurava a l'estructura, fet que ens indica que l'UE-1.203 seria anterior respecte l'UE-1.209. La construcció i ús d'aquest embornal seria contemporani al paviment UE-1.202 (al segle XX); a nivell constructiu, inicialment es va edificar l'UE-1.203, posteriorment es va reblir l'espai mitjançant l'UE-1.209 i finalment es va instal·lar el paviment UE-1.202.

Estructures localitzades al sondeig I

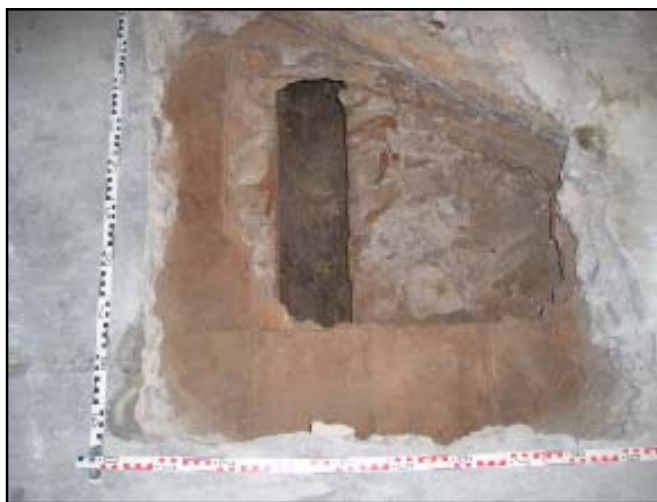
Pel que fa al sondeig II, a la seva zona est per sota del paviment UE-1.202, s'ha localitzat una estructura de pas d'aigua (UE-1.207), que estava construïda mitjançant maons, lligats amb ciment. L'UE-1.207 tenia una planta rectangular i una direcció nord-sud. La seva secció era rectangular, de 50cm d'amplada i 42cm d'alçada; se n'ha documentat una llargada 1m i continuava més enllà dels límits nord i sud del sondeig. La base i la coberta de l'UE-1.207 la definien una alineació de maons col·locats en pla; els seus murs de tancament est i oest tenien una amplada de 10cm, deixant un espai interior de circulació de 30cm.

Estructura UE-1.208 al sondeig II

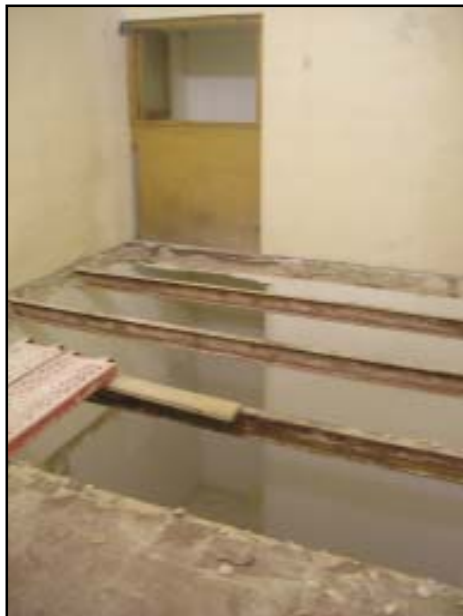
Procés de desmuntatge de la coberta de la planta baixa de l'àmbit 4

La coberta desmuntada que diferenciava l'àmbit 4 respecte el mateix espai situat a la planta baixa estava definida mitjançant un embigat de ferro, amb revoltons de ciment ràpid. Al damunt de la coberta s'hi assentava el paviment de rajoles que definien el nivell de circulació de l'espai superior. Els desmuntatge d'aquesta coberta (per a la construcció ja esmentada d'una escala) ens ha permès repicar tot el mur de tancament nord de l'espai, que el separava respecte el saló de contractacions. Tal i com presentarem en el següent apartat, aquest mur es corresponia al mur de tancament sud inicial del mur de contractacions i nord de l'espai corresponent a l'àmbit 4.
