MEMÒRIA DE LA INTERVENCIÓ ARQUEOLÒGICA
REALITZADA A LA
PÇA.ANTONIO LÓPEZ,4/ CONSOLAT DE MAR, 2-4/
PG.ISABEL II, 1-3/ PLA DE PALAU, 22.
EDIFICI LLOTJA DE MAR

Codi Servei d'Arqueologia de Barcelona : 059/05

Manresa, 26 de març de 2013

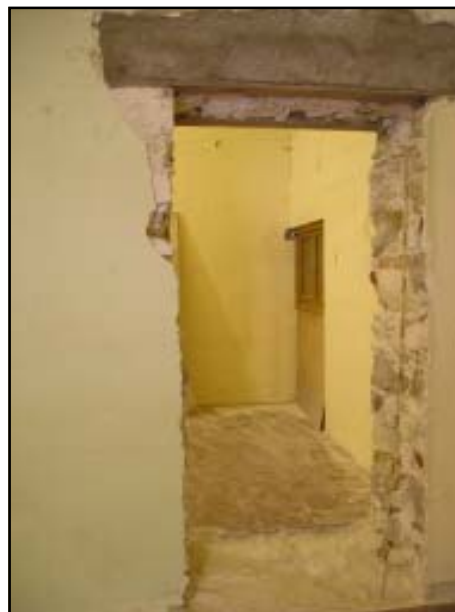
Porta oberta a l'àmbit 4

L'obertura de la nova porta ha suposat un trencament al mur de tancament sud de l'àmbit 4. Mitjançant aquest trencament hem pogut constatar la factura constructiva del mur. Aquest estava bastit mitjançant pedres sense treballar de mida mitjana, algun element constructiu aprofitat i maons, tots ells lligats amb abundant morter de calç i sorra, de tonalitats blanques. La factura constructiva d'aquest mur ens indica que s'hauria edificat durant les obres de Joan Soler i Faneca, a finals del segle XVIII-inicis del segle XIX. A partir d'aquesta dada, i un cop valorada la cronologia baix-medieval dels murs de tancament nord de l'àmbit 4 i sud i est de l'espai situat al sud respecte aquest, considerem que inicialment l'espai corresponent a l'àmbit 4 ocuparia la zona d'aquest i la de l'espai situat al sud. En el moment de les obres de finals del segle XVIII es va dividir l'àmbit en dos espais, que es comunicaven mitjançant una porta oberta a la zona central del mur que actuava de separació i que es va edificar en aquest moment. La porta existent, a la zona central del mur, ha estat tapiada i s'ha obert la nova porta que hem presentat.

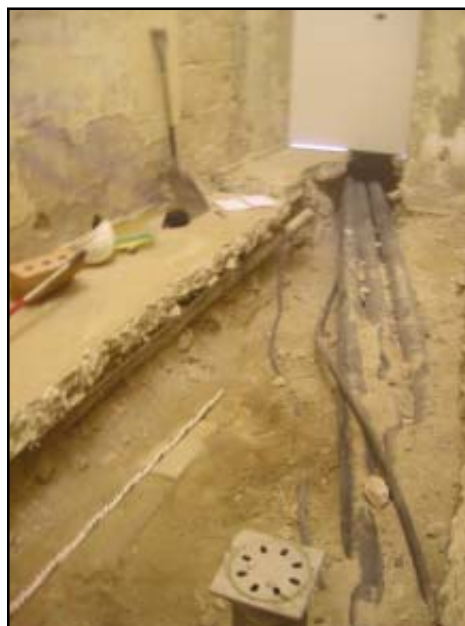
Rebaix a la planta baixa de l'àmbit 4, amb les restes del paviment localitzades

A la zona corresponent a la planta baixa de l'àmbit 4, durant les obres s'ha rebaixat 20cm el nivell de circulació de la zona de contacte d'aquest espai amb el pòrtic del Pla de Palau, per poder ampliar el pas de cablejat existent en aquesta zona. Aquest rebaix ha permès localitzar de manera molt parcial (ja que ja havia quedat afectat pel pas dels serveis) les restes d'un paviment de lloses amb reparacions de maons, del qual se n'ha documentat una llargada de 2m i una amplada de 15cm (se situava a l'extrem nord de la zona rebaixada i continuava més enllà del límit del rebaix). Al damunt d'aquest paviment s'hi situava un reblliment de terra amb abundants restes de morter i maons, que actuava de preparació del nivell de circulació actual de l'espai (un paviment de ciment pòrtland). La parcialitat de la documentació de les restes d'aquest paviment fa que no puguem determinar de manera clara la seva cronologia; tot i això, considerem que es tractaria d'un paviment de possible instal·lació baix-medieval (en el moment de la construcció de l'edifici) o moderna (als segles XVI-XVII), que hauria estat en ús en un període de temps força ampli, com ens indicarien les seves reparacions amb maons.

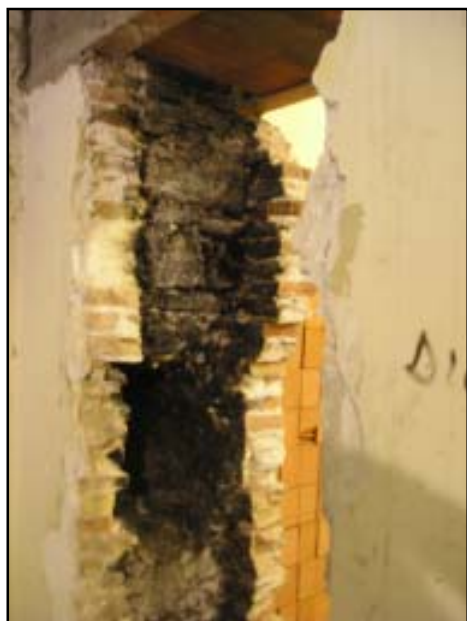
Obertura al mur amb les restes d'una possible sortida de fum

A la zona sud de l'obertura efectuada, el mur presentava una obertura que discorria en vertical respecte el mateix; al límit de l'obertura, el parament del mur tenia una tonalitat negra intensa i amb restes de cendres. Aquestes restes ens indicarien que aquesta obertura estaria associada amb una sortida de fum, que estaria vinculada amb alguna estructura de combustió situada a la planta baixa i de la qual no en quedarien restes. La instal·lació d'aquest pas s'hauria definit en el moment de la construcció del mur, ja que no aquest presentava cap trencament.

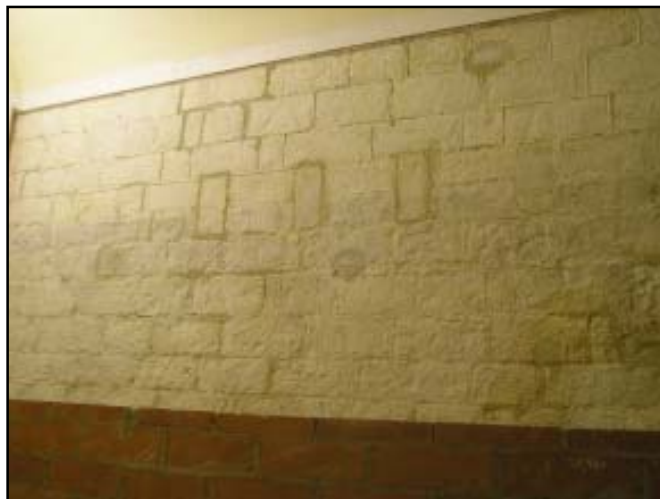
Detall de la part superior del MR-2 un cop efectuats els treballs de neteja i restauració

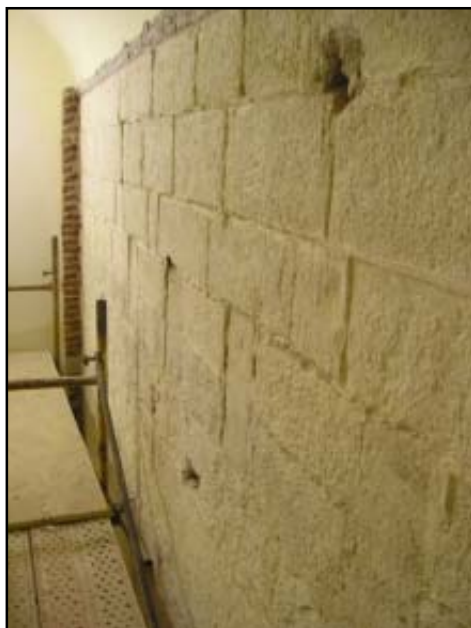
Detall del parament del MR-2, amb les restes de l'encintat de morter

La tipologia constructiva dels tres murs era pràcticament la mateixa: estaven bastits mitjançant carreus de mitjanes dimensions, disposats de manera regular, lligats amb morter de calç de tonalitats ocre-vermelloses i amb un encintat amb volum, que s'ha conservat en diverses zones (especialment al MR-2). Aquest encintat imitava les línies d'un carreuat i tenia una funcionalitat decorativa; estava definit mitjançant morter de calç, amb poca proporció d'àrid. A nivell general, l'estat de conservació de tots aquests murs era bo.

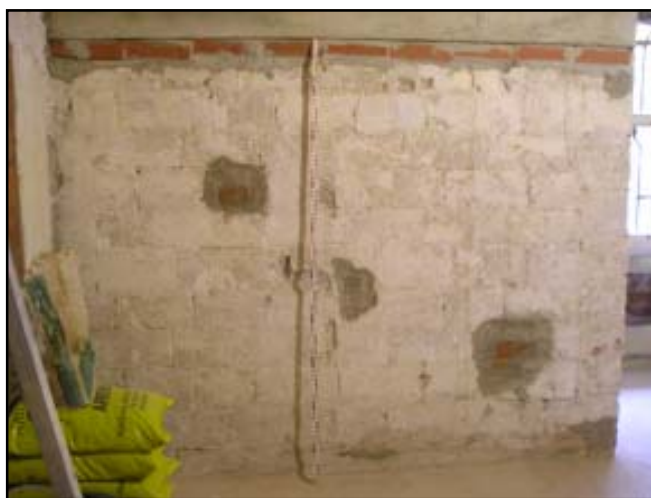
Extrem oest del MR-1 documentat, a la primera planta

ha estat documentada a la planta baixa i primera de l'espai (alçat 10, plànol 13). La llargada documentada en aquesta zona ha estat de 2'70m i la seva alçada, de 6'50m. Val a dir que en els dos punts del mur on s'hi havien recolzat els sistemes

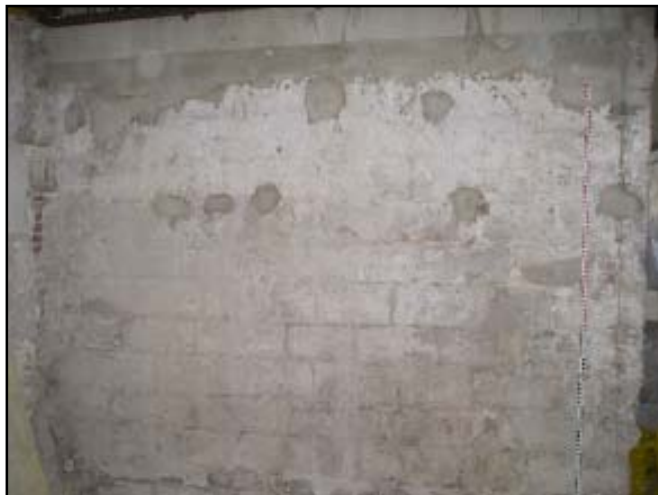
Extrem oest del MR-1 documentat, a la planta baixa

A la planta baixa de l'àmbit 8 s'hi situava la part inferior d'aquest tram de mur. Al seu extrem oest, el MR-1 presentava un trencament (OB-45) de planta i alçat rectangulars. Aquesta OB-45 es correspondria a una finestra que probablement s'hauria obert durant les obres de finals del segle XVIII. La reparació del trencament es va dur a terme mitjançant el MR-45, que alhora definia el perímetre de la finestra. El MR-45 estava bastit mitjançant algun carreu aprofitat, pedres sense treballar i maons, disposats tots ells de manera irregular i lligats amb un morter de calç de tonalitats blanquinoses. La factura constructiva i tipus de morter de junta del MR-45 era molt similar a la dels murs de tancament dels àmbits 5 i 6, documentats durant els sondeigs inicials als murs. A partir d'aquesta dada, juntament amb el fet que la forma de la finestra que definia el MR-45 seguia el perímetre de les finestres durant les obres de finals del segle XVIII (dirigides per Joan Soler i Faneca), hem situat cronològicament aquest trencament i la seva reparació en aquest moment.

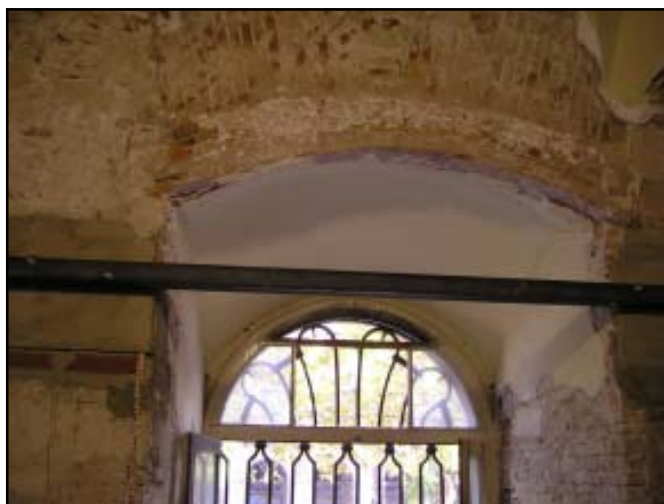
Part superior de l'OB-45

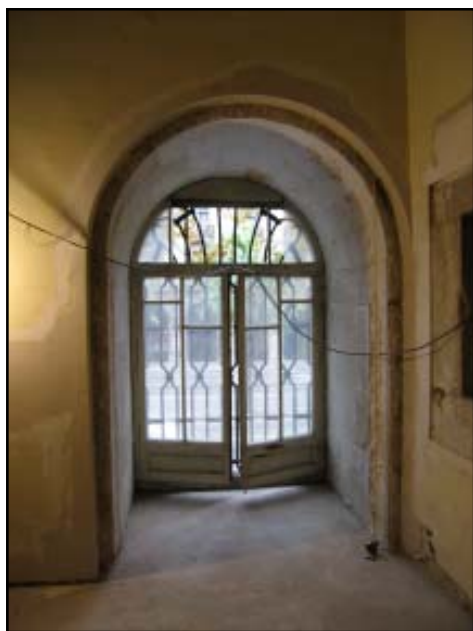
Alçat de l'OB-4

La cara est del MR-51 se situava a la mateixa alçada d'una finestra (OB-4) oberta al mur de tancament sud de l'edifici. Les característiques diferenciades d'aquesta obertura respecte la resta de les finestres del mateix mur de tancament ha motivat que es repiqués la seva cara interior, per constatar la seva factura constructiva. En relació a les diferències entre aquestes finestres, s'ha de destacar que mentre la resta de les finestres (com les OB-45, 46 i 5 del MR-1) presentaven més amplada a la part interior respecte l'exterior del mur i tenien un arc esplanat

a la seva part superior, l'OB-4 tenia la mateixa amplada (1'60m) en tot el seu perímetre i la seva part superior estava definida mitjançant un arc de mig punt.

Pel que fa a l'OB-4 (alçats 7, 8 i 9, plànol 12), el seus límits interiors estaven definits per un mur de carreus (MR-43), de mida mitjana (a la part corresponent a l'arc) i gran (a la part inferior), disposats de manera regular i lligats amb un morter de calç i sorra de tonalitats ocre-vermelloses. La factura constructiva del MR-43 i la ubicació del límit nord de l'OB-4 a la mateixa línia de tancament del MR-1 ens ha fet considerar que aquesta finestra s'hauria definit en el moment de la construcció d'aquest mur, a finals del segle XIV. En aquest sentit, cal destacar que no s'observava cap trencament al mur associat amb aquesta finestra, si bé cal recordar la parcialitat de la documentació del mur sud en aquest punt. A la zona nord de les dues cares (est i oest) del MR-43 s'hi situava un trencament (OB-53), que tenia una planta irregular i discorria en vertical per les dues cares del mur, fins a la zona inferior de la seva volta. La ubicació i característiques de l'OB-53 ens fa considerar que estaria vinculada amb la subjecció d'alguna estructura, tipus porta o reixa, que s'hauria col·locat posteriorment a l'edificació de la finestra. Un cop retirada l'estructura, es va reblir el trencament amb maons i ciment ràpid (MR-36). Les característiques del MR-36 ens indicarien que aquest s'hauria definit al segle XX.

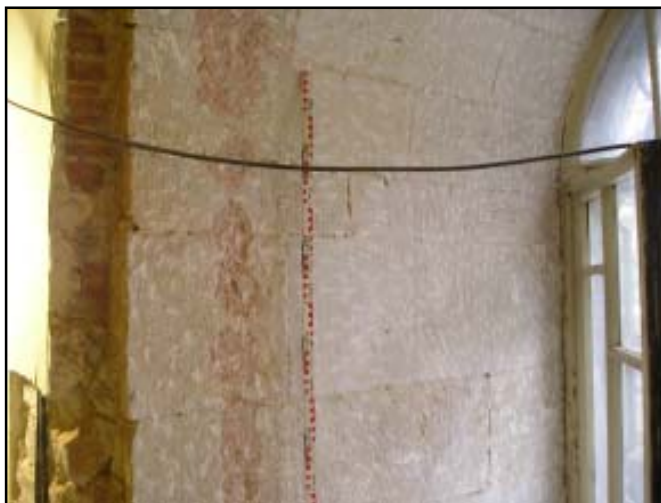
En relació al repicat de l'OB-4 s'ha de destacar que tan sols s'ha pogut dur a terme a la zona corresponent a l'interior de l'obertura, ja que el seu extrem oest coincidí (com hem esmentat) amb l'angle de tancament del MR-1 amb el MR-51, mentre que a la seva zona est s'hi situava un engruiximent del

Detall de l'extrem est de l'OB-4, amb l'estructura de revestiment del segle XVIII, que se li lliura

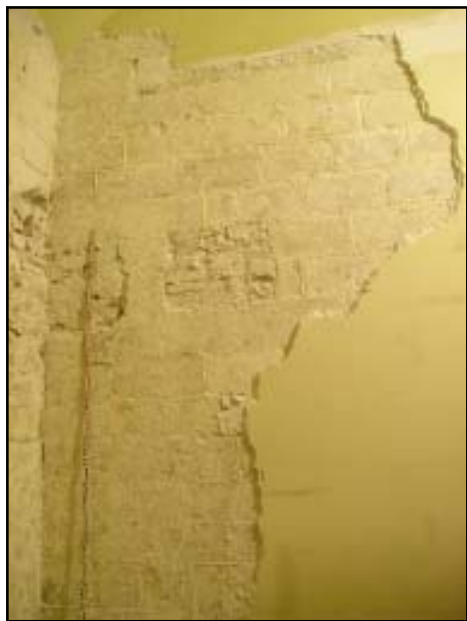
Extrem est del MR-1

sud de l'àmbit 4). El repicat del revestiment d'aquest tram del mur s'ha dut a terme un cop constatada l'amplada del tancament sud de l'edifici en aquest punt, similar al del mur sud de l'àmbit 8, i que en ambdós casos presentaven un gruix inferior respecte el tancament sud dels àmbits 5 i 6 (dels quals ja s'havia constatat la seva edificació a finals del segle XVIII, durant els sondeigs inicials). D'aquesta manera, un cop retirats els revestiments del mur en aquest punt, s'ha localitzat el MR-1, que presentava la mateixa factura constructiva que el mateix mur a l'àmbit 8.

De l'extrem est del MR-1 se n'ha documentat una llargada de 1'10-2m i una alçada de 3m (alçat 5, plànol 11). Al damunt de la part superior documentada del mur se li assentava la volta

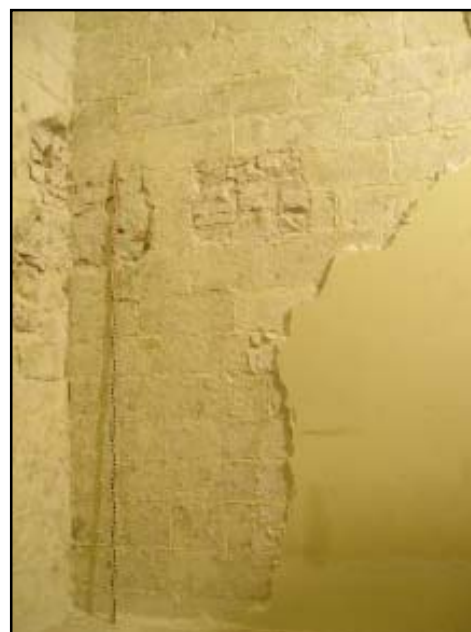
de la coberta de l'espai (edificada a finals del segle XVIII). A les cotes inferiors d'aquest mur, a la planta inferior, no s'ha realitzat cap sondeig ni repicat de revestiments, ja que quedava fora de la zona intervinguda en el projecte d'obra. A nivell estratigràfic, en aquest extrem est el MR-1 era solidari amb el MR-3 (que tancaria per l'est l'espai i possiblement l'edifici en el moment de la seva construcció inicial. A 1'50m respecte el nivell de circulació de la planta on s'ha efectuat el repicat, el MR-1 tenia dos trencaments (OB-21 i 22), que se situaven a la mateixa alçada. Ambdós trencaments eren aproximadament quadrats (de 45-50cm).

Part inferior localitzada de l'extrem est del MR-1

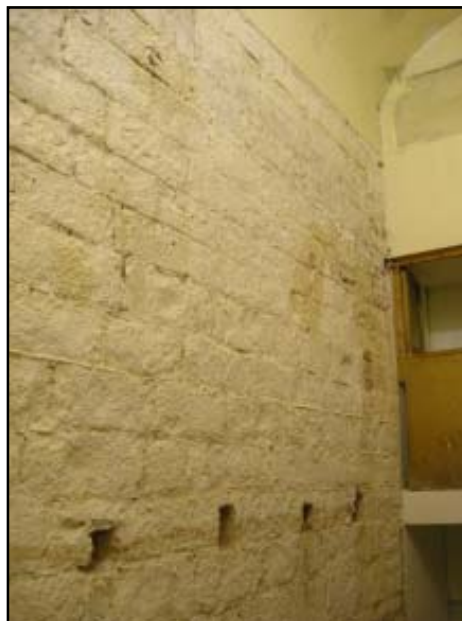
Extrem superior est del MR-2 a l'àmbit 4

A la part superior del mur s'han documentat un seguit d'obertures rectangulars, de 40cm d'alçada i 20cm d'amplada, que se situaven a 40cm entre elles. Val a dir que aquestes obertures (amb les mateixes dimensions i distància entre elles) també han estat documentades als trams documentats del MR-2, als àmbits 5 i 6; a la zona corresponent a l'àmbit 4 s'han documentat vuit obertures (d'oest a est: OB-13, 14, 15, 16, 17, 18, 19 i 20), mentre que al mateix mur de l'àmbit 5 se n'han localitzat tres a l'àmbit 5 (d'oest a est: OB-10, 11 i 12) i quatre de l'àmbit 6

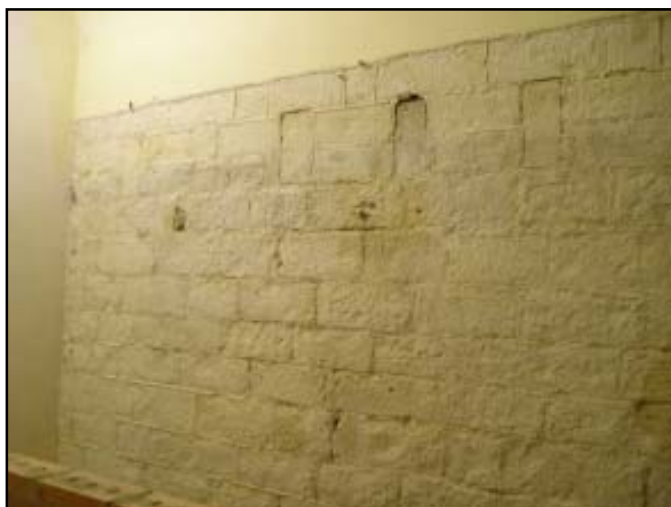
Extrem oest superior del MR-2

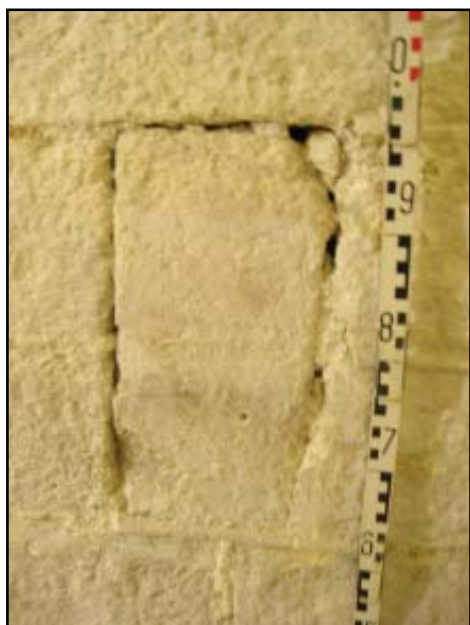
Pel que fa al tapiat de les obertures, al tram del mur documentat a l'àmbit 4 estava definit mitjançant un carreu en cadascuna d'elles (d'oest a est: MR-13, 14, 15, 16, 17, 18, 19 i 20), tots ells amb unes dimensions molt similars a les dels carreus del

Detall del MR-18, que tapiava l'OB-18

mur i que estaven col·locats en vertical respecte la direccionalitat de les filades del parament. El tapiat de les obertures de l'àmbit 5 (d'oest a est: MR-10, 11 i 12) i 6 (d'oest a est: MR-6, 7, 8 i 9) estava definit per dos carreus de dimensions més reduïdes, que estaven col·locats un al damunt de l'altre, adaptant-se cadascun d'ells a l'alineació de la filada on quedaven integrats. La part del morter de lligam documentada en relació a tots els tapiats presentava unes característiques molt similars a les del morter del MR-2. Les característiques del tapiat d'aquestes obertures ens mostren una similitud clara en relació al tipus de material utilitzat per a la seva execució (tant pel que fa als carreus, com pel morter); aquest fet ens indicaria una contemporaneïtat en relació al moment cronològic de la construcció del mur i del tapiat de les obertures, si bé a nivell de procés

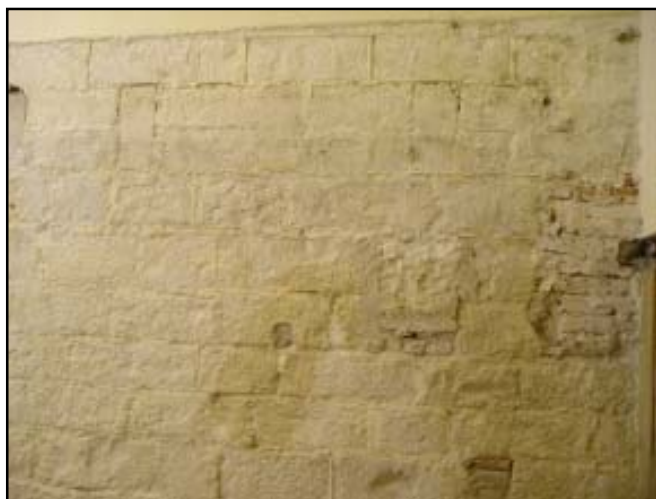
La resta de les obertures documentades en el tram documentat del MR-2 a l'àmbit 4, s'haurien definit en un moment posterior a la seva construcció, ja que totes elles havien suposat un trencament del mur. A l'extrem est de les seves cotes superiors s'han localitzat els trencaments OB-28 i 29, la part inferior dels quals se situava al mateix nivell (a 4'60m respecte la cota inferior localitzada del mur). D'est a oest, la primera de les obertures, OB-29, se situava a l'angle de tancament del MR-2 amb el MR-1 i tenia una amplada de 35cm i una alçada de 60cm. A 30cm a l'oest de l'OB-29 s'hi ubicava l'OB-28, que tenia una amplada de 35cm i una alçada de 45cm. Tot i que l'alçada de l'OB-29 era superior, les dimensions de les dues obertures i la proximitat entre elles ens fa considerar que es correspondrien a la base de subjecció de dos elements (possiblement de fusta), que formarien part d'una mateixa estructura, que es lliuraria al MR-2.

OB-28 i 29 al MR-2

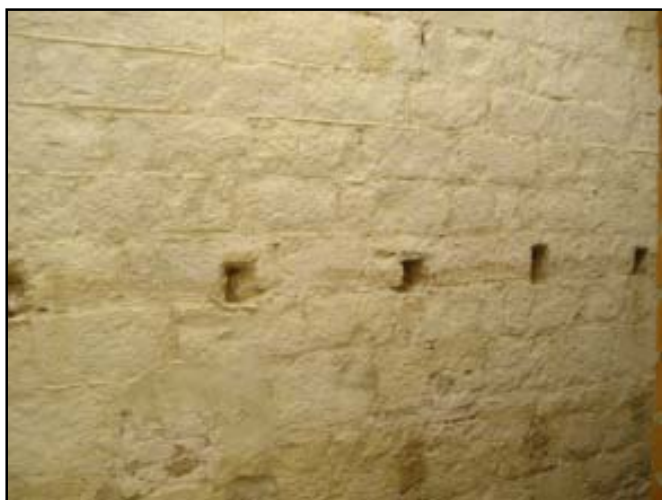
Un cop l'estructura associada amb les OB-28, 29, 21 i 22 es va desmuntar, els elements situats al seu interior van ser retirats i es van tapiar les obertures; l'OB-29 mitjançant el MR-29 i l'OB-28 amb el MR-28. El MR-29 estava bastit mitjançant maons, disposats horitzontalment (de manera poc ordenada) i lligats amb morter de calç de tonalitats blanques. Pel que fa al MR-28, presentava dos fragments de maons a la seva part inferior i un element petri (possiblement un fragment de carreu aprofitat) al damunt, que acabava de reblir l'obertura. El morter de lligam del MR-28 era el mateix que el del MR-29. Les característiques dels tapiats de les OB-28 i 29 eren les mateixes que les de les OB-21 i 22, fet que ens indica que s'haurien dut a terme en el mateix moment cronològic. A partir de la factura constructiva dels MR-28, 29, 21 i 22, de la seva posició estratigràfica en relació als revestiments del moment de les obres de Joan Soler i Faneca, així com la ubicació de les obertures amb les que funcionaven en relació als nous espais definits durant

Trencaments OB-26 al MR-2

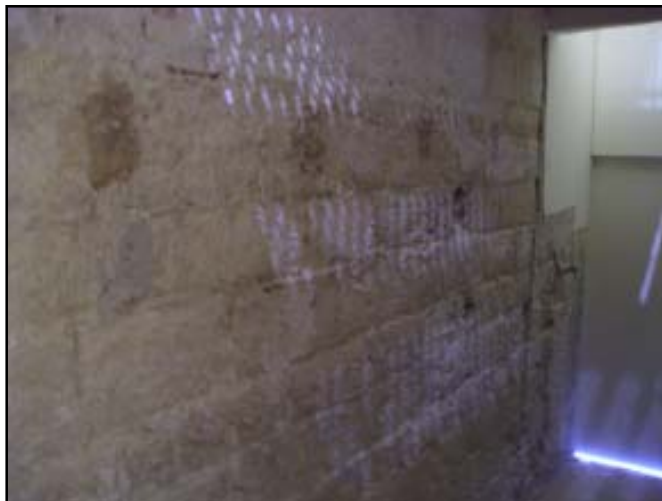
Les característiques de les obertures associades amb aquest embigat ens indicarien que possiblement s'hauria definit al segle XIX (diferien de les característiques dels tipus de cobertures associades amb les obres de finals del segle XVIII). Pel que fa al desmuntatge de l'estructura i el tapiat de les obertures, el situem al segle XX, tant per les característiques del MR-27, com per la seva relació amb l'embigat que s'hauria definit posteriorment (vinculat amb l'OB-26).

Extrem oest de l'OB-27

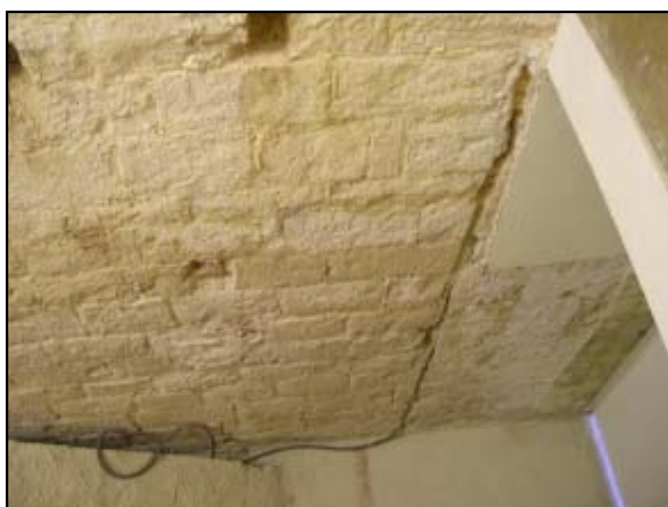
El darrer dels trencaments al tram del MR-2 documentat a l'àmbit 4, OB-32, s'ha documentat a la zona oest de la part inferior del mur, a 1'20m respecte la part inferior documentada del mateix i a 78cm respecte el seu extrem oest. L'alçada de l'OB-32 era 45cm, mentre que la seva amplada anava dels 30cm (a la part inferior) als 60cm (a les cotes superiors). A partir de les seves característiques, possiblement l'OB-32 hauria funcionat d'encaix de subjecció d'una estructura de

Cotes inferiors de l'extrem est del MR-2, amb l'OB-32 i l'OB-43 al MR-3

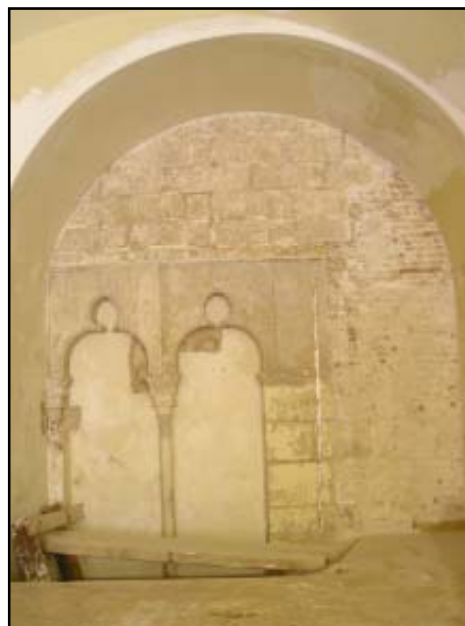
Tram documentat del MR-2 a l'àmbit 5, amb l'OB-1

Un cop repicats els revestiments del MR-2, s'ha pogut constatar la factura constructiva del mur (bastit amb carreus, disposats de manera ordenada) i la posició estratigràfica de l'OB-1 respecte aquest. La part documentada d'aquest mur es corresponia a la part que s'ubicava al damunt de l'OB-1. En relació al mur, com ja s'ha presentat anteriorment (en relació al tram del MR-2 de l'àmbit 4) a les seves cotes superiors s'hi situaven tres obertures (OB-10, 11 i 12), que estarien associades a la projecció inicial d'una coberta mitjançant un embigat de fusta, de la qual aquestes obertures formarien part dels encaixos on s'hi ubicarien els extrems de les bigues. Probablement aquest sistema de coberta es va desestimar i es van tapiar les OB-10, 11 i 12 mitjançant els MR-10, 11 i 12, que estaven definits mitjançant dos fragments de carreus cadascun d'ells, que seguien l'alineació de les filades del mur.

A l'àmbit 5, del MR-2 se n'ha documentat una llargada de 2-2'50m i una alçada màxima d'1m (alçat 1, plànol 8). A la part inferior localitzada del mur s'hi situava l'extrem oest del finestral OB-1. En relació a aquest finestral, cal destacar que els elements petris que el definien ja s'observaven de manera parcial a l'inici de la intervenció i quedaven tancats per un envà de totxanes, que seguia l'amplada del mur de l'espai de finals del segle XVIII. A la zona on s'hi situava el finestral, s'obria una finestra a l'envà, que permetia observar el finestral des de l'àmbit 5; a l'oest del mateix envà s'hi ubicava una porta per accedir al petit espai que es definia a l'interior. Aquest envà (edificat al segle XX) va ser desmuntat a l'inici de les obres.

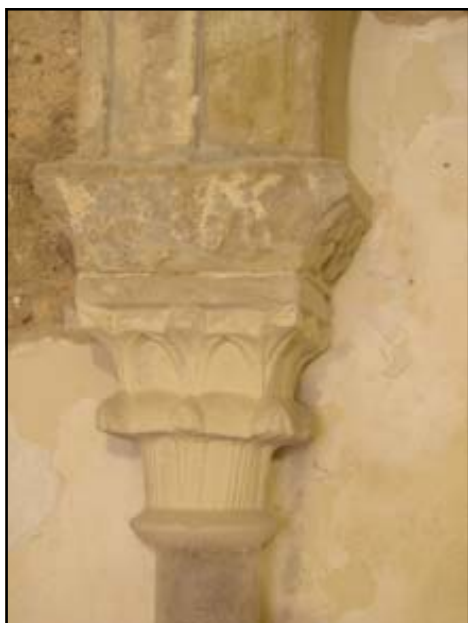
Detall decoratiu d'un dels capitells de l'OB-1

Aquesta decoració es repetiria a la resta de les cares de tots aquests elements (tal i com s'ha constatat en els capitells de l'OB-2), si bé a la cara exterior nord dels que s'han documentat de l'OB-1 aquesta decoració s'hauria perdut; en aquest sentit, cal destacar que en aquests punts s'observava el desgast de la pedra, possiblement produïda per una acció antròpica i que hauria suposat la desaparició d'aquestes decoracions. A cadascun dels arcs trevolats, el punt d'unió entre l'arc superior i els inferiors presentava restes d'una decoració floral, que també hauria estat afectada per una acció antròpica.

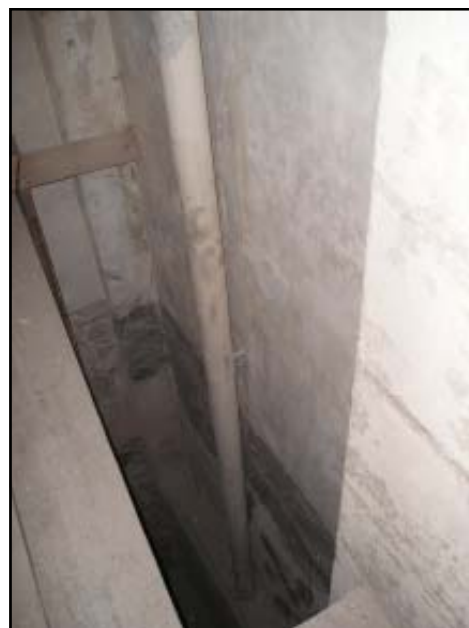
Mainell de pedra de l'OB-1

de l'àmbit d'actuació de les obres) no s'ha pogut efectuar la seva documentació planimètrica. Per sota del capitell situat més a l'oest es conservava la columneta de pedra (mainell), al damunt de la qual s'assentava el primer. A l'altre capitell documentat (a l'extrem est) aquesta columneta havia estat retirada.

L'alçada de tot el conjunt del finestral que formava l'OB-1 era de 3'94 i se n'ha documentat una llum de 1'5m, amb una llum dels arcs trevolats de 70cm; l'alçada de la columneta conservada era de 2'80m. Com ja hem esmentat, l'obertura continuaria en direcció est, ja que a l'extrem est del segon dels arcs trevolats es conservava el capitell que actuaria de base d'un tercer arc. La ubicació d'aquest capitell coincidia amb el límit est de l'arc definit a finals del segle XVIII, a l'interior del qual s'hi conservava l'OB-1.

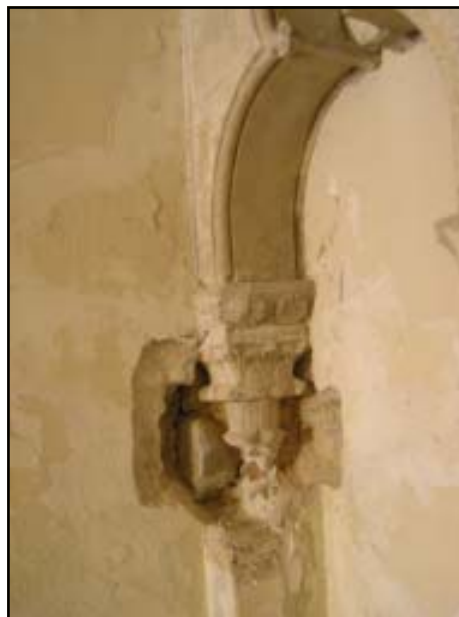
En el mateix moment de la construcció de l'arc, es va revestir la part corresponent a aquest darrer capitell, mitjançant fragments de maons, amb abundant morter de calç. Ha estat durant els treballs relatius a la present memòria quan s'ha repicat aquest revestiment i s'ha localitzat el capitell esmentat.

Capitell de l'extrem est de l'OB-1, tapiat pel mur est de l'àmbit 5

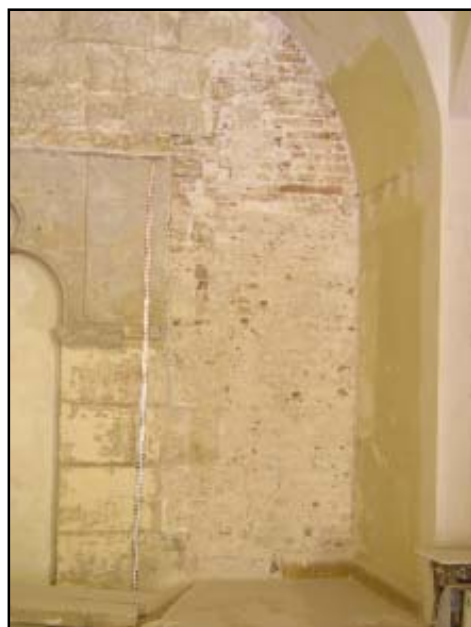
Trencament OB-42 al MR-2, amb la reparació MR-4

A l'extrem oest de l'OB-1, el MR-2 presentava un trencament (OB-42), que discorria des de la zona de contacte entre el mur i el finestral (tan sols es conservaven dos carreus del mur que estaven en contacte amb l'emmarcament de l'OB-1) i arribava fins al límit superior oest del límit de l'arc on s'ubicava aquest tram del MR-2. El trencament OB-42 tenia una alçada màxima 2'72m i una amplada màxima de 1m. A partir de la ubicació de l'OB-42 en relació a l'OB-1, considerem que aquest trencament podria estar vinculat amb una possible intencionalitat d'extreure els elements petris del finestral gòtic. D'aquesta manera, s'haurien començat a retirar els carreus del MR-2 que estaven en contacte amb l'extrem oest del finestral, per tal de poder desmuntar els elements, sense afectació directa sobre els mateixos (qui sap, per poder col·locar-los en algun altre punt).

presentem a tall d'hipòtesi, si bé no podem descartar que el trencament OB-42 estigués associat amb alguna altra motivació que desconeixem, o bé que fos una reparació d'algun tram del MR-2 que presentés un estat deficient (per alguna acció directa o pel desgast del seu parament). Així mateix, cal destacar que, per les dimensions que presentava l'OB-42, ens sembla poc probable que aquest trencament estigués destinat a ubicar algun element al seu interior, que estaria vinculat a alguna estructura ubicada en aquest punt del MR-2 (entre el segle XV i finals del segle XVIII).

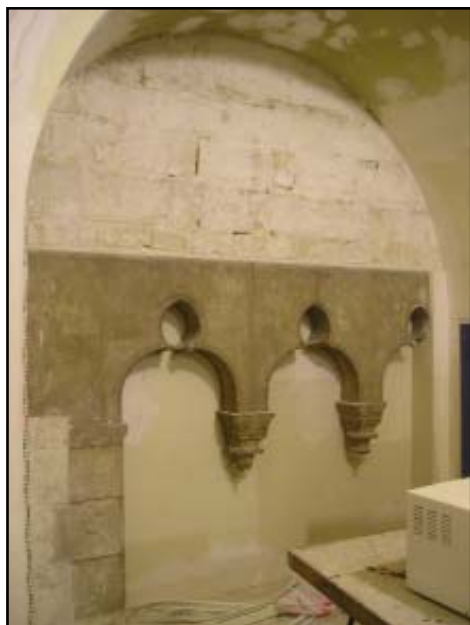
Finestral OB-2 localitzat a l'àmbit 6

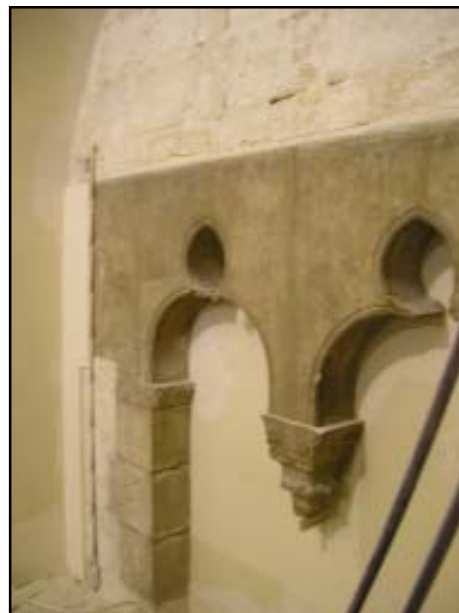
Pel que fa al finestral OB-2, s'ha localitzat el seu extrem est i presentava les mateixes característiques constructives i estilístiques que l'OB-1, així com la igual relació estratigràfica de solidaritat amb el MR-2. De l'OB-2 se n'han documentat tres dels seus arcs trevolats (el tercer de manera parcial) i continuava en direcció oest, més enllà del límit de la part que ha estat documentada. En relació a la

decoració floral de la part superior dels capitells, en aquesta OB-2 a la part frontal dels mateixos s'observava la seva empremta, que igualment hauria quedat afectada per una possible acció antròpica. A la part inferior dels dos capitells localitzats no es conservaven les restes de les columnetes que definien el mainell, amb dues petites bigues de ferro col·locades per sota d'aquests i que actuarien de base de subjecció. L'alçada documentada del finestral corresponent a l'OB-2 ha estat de 1'80m, amb una llum localitzada de 2'05m; l'amplada de la llum entre els arcs trevolats era de 70cm.

OB-2, amb la relació estratigràfica de solidaritat amb el MR-2

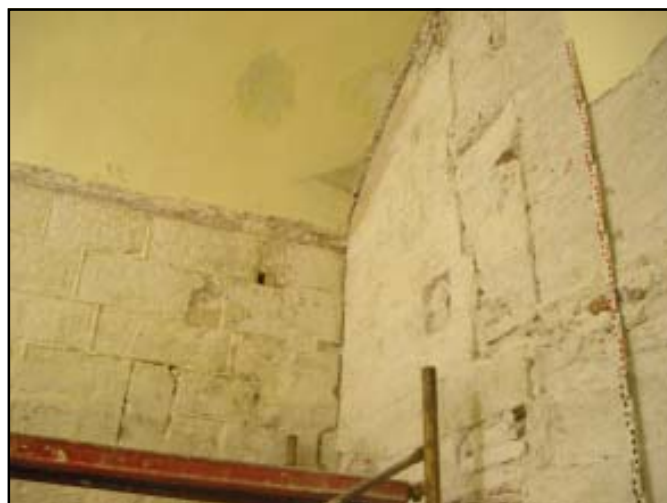
El darrer dels murs baix-medievals documentats, MR-3, es corresponia al mur de tancament est de l'àmbit 4 i de l'espai situat al sud d'aquest. La factura constructiva del mur era la mateixa que els presentats anteriorment i a nivell estratigràfic era solidari amb els MR-2 i MR-1 (tal i com s'ha constatat als contactes de les cotes superiors dels tres); en diversos punts de les zones documentades del mur, s'observaven restes del mateix encintat localitzat als dos murs anteriors. Per la seva posició en relació a l'edifici i a partir especialment d'una de les obertures localitzades (OB-3), considerem que el MR-3 es podria correspondre al mur de tancament sud-est de la Llotja de finals del segle XIV. En el moment de les obres de finals del segle XVIII, amb la construcció del pòrtic (a l'est), el MR-3 hauria passat a funcionar com a mur interior de l'edifici.

Extrem nord del MR-3, amb el contacte amb el MR-2. S'observa la seva relació estratigràfica de solidaritat entre els dos murs

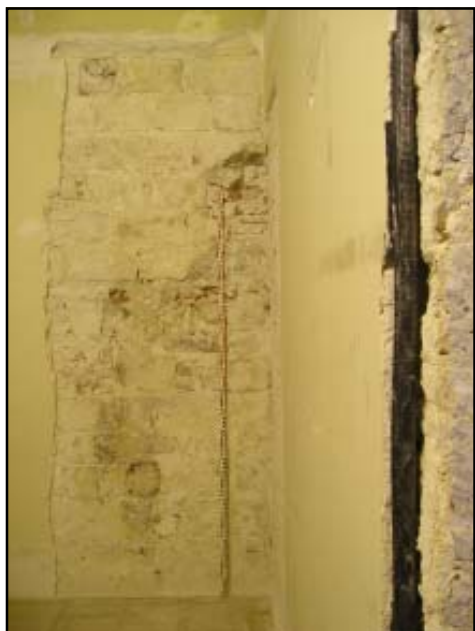
Extrem sud del MR-3

definia l'OB-3, que va motivar que s'ampliés l'espai de sondeig per constatar la possible continuïtat i característiques d'aquesta obertura. D'aquesta manera la part documentada a l'àmbit 4 tenia una amplada de 3'05-1'90m i una alçada màxima de 7m; a la zona de contacte del mur que separava l'àmbit 4 amb l'ubicat al sud (on s'hi situava l'OB-3) s'ha localitzat un tram del MR-2 de 3'82m i una alçada de 1'75-2'33m; a l'angle que definia el MR-3 amb el MR-1 se n'ha documentat una amplada de 1'10m i una alçada de 2'70m.

El MR-3 s'ha documentat a tot l'espai corresponent a l'àmbit 4 (des de la planta baixa fins a les cotes superiors de la primera planta) i a dos punts de l'espai situat al sud (a la zona de contacte amb el MR-1 i al nord del mateix espai), on s'han repicat els revestiments per constatar la continuïtat del mur (alçat 4, plànol 10). En relació al repicat efectuat relatiu a la continuïtat del mur, cal destacar que en el moment del repicat al sud de l'àmbit 4 es va localitzar un petit tram de l'arc que

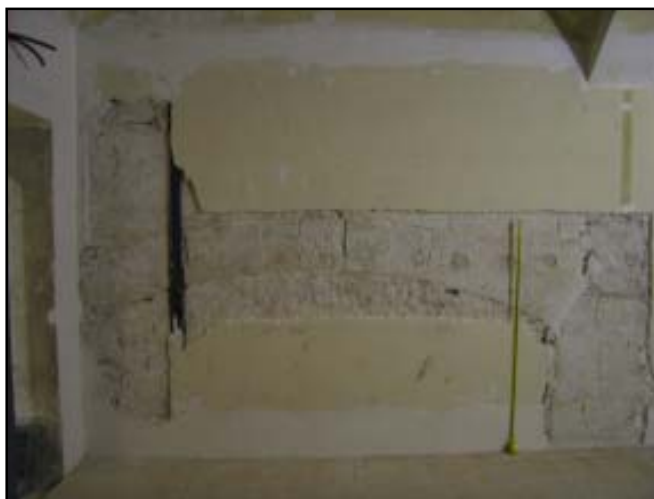
La part documentada del muntant de l'OB-3 estava bastida mitjançant pedres de mida mitjana ben treballades. Pel que fa al seu capçal, el definia un arc rebaixat. La dovella de la clau de l'arc presentava un lleuger desplaçament inferior, sense que s'observessin afectacions a l'estructura per aquest moviment. Aquest fet ens podria indicar que en el moment del tapiat de la porta (a finals del segle XVIII), s'hauria intentat retirar aquesta peça, o bé s'hi hagués efectuat alguna acció directa sense retirar-la (d'aquí el desplaçament). La mateixa dovella presentava un desgast considerable a la seva part central i superior, possiblement produït per una acció antròpica. En relació a aquest desgast, hi hauria la possibilitat que en aquest punt hi hagués algun tipus

Porta OB-3 del MR-3

d'element decoratiu, que formaria part de la mateixa dovella. L'extracció d'aquest element hauria motivat tant el desgast de la pedra, com el desplaçament de la mateixa esmentat anteriorment. A la zona de contacte entre el MR-3 i el muntant de la porta, els carreus que definien el parament del mur s'adaptaven als límits de l'emmarcament del muntant; en el mateix punt es conservaven restes de l'encintat localitzat als MR-1, 2 i 3.

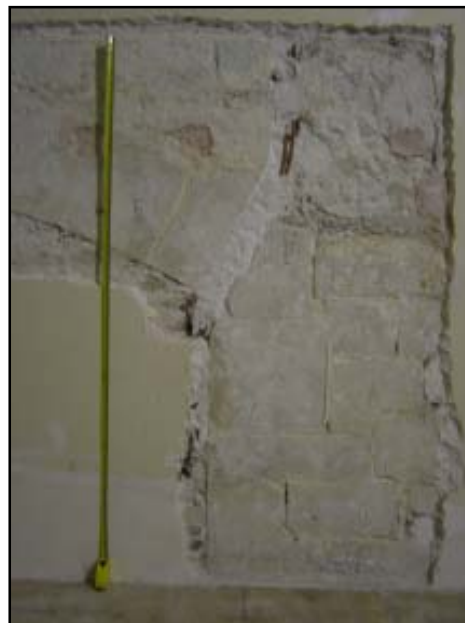
De l'OB-3 se n'ha localitzat la part corresponent al seu muntant est i pràcticament tota la seva volta superior; el muntant oest i l'extrem de la volta en aquest punt se situaven al punt on el mur que tancava pel sud l'àmbit 4 es lliurava al MR-3. A partir del càlcul del final de l'arc en aquest punt, així com per la distància en relació a l'extrem nord del MR-3, considerem que el muntant oest se situaria a 10-15cm respecte la cara sud del mur. La llum documentada de la porta era de 3'15m, amb una possible llum total d'entre 3'25-3'30m. L'alçada localitzada de l'OB-3 anava dels 90cm a 1'20m; a partir de la cota inferior documentada del MR-3 a l'àmbit 4, aquesta porta tindria una alçada de 4'50m (respecte el nivell de circulació actual).

Extrem sud de l'OB-3, amb el seu contacte amb el MR-3

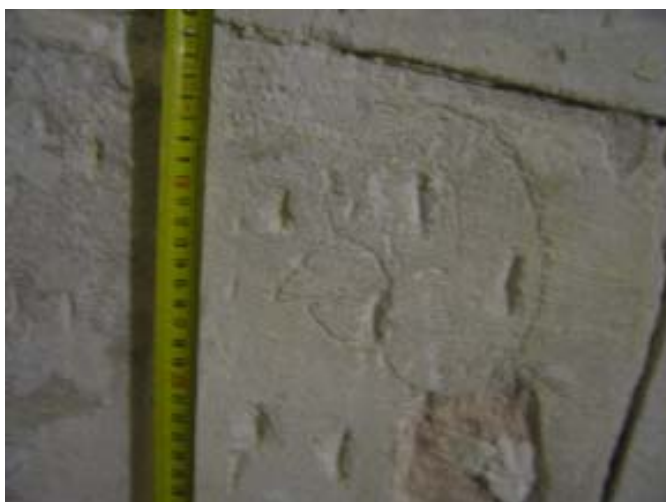
En qualsevol cas, la part localitzada de l'OB-3 es va tapiar mitjançant el MR-50, que estava bastit mitjançant pedres sense treballar i maons, disposats de manera irregular i lligats amb abundant morter de calç, de tonalitats blanquinoses. Durant els treballs de tapiat de la porta o en un moment posterior (possiblement en el transcurs de les obres de finals del segle XVIII) en una de les dovelles de l'arc de l'OB-3 (a l'oest de la clau de l'arc) s'hi va dibuixar un relleu. Aquest dibuix es corresponia al cap d'una au i estava efectuat de manera poc acurada, sense cap

Detall del dibuix efectuat en una de les dovelles de l'OB-3

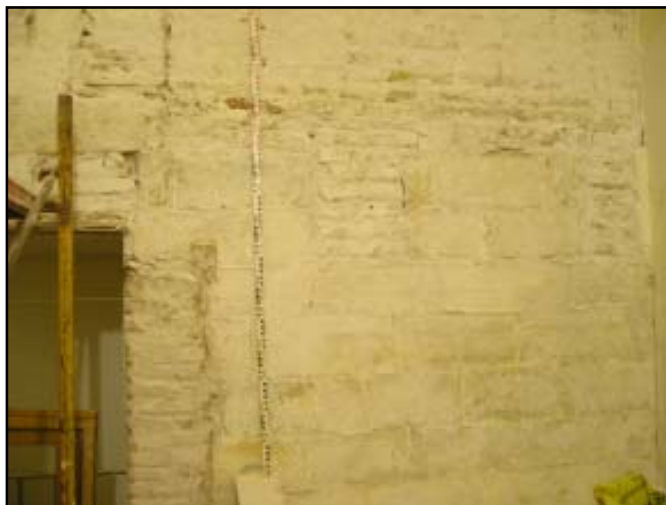
Pel que fa a les obertures associades amb elements de coberta de l'espai, s'han localitzat les OB-24, 25, 36, 35, 34 i 33. D'aquests trencaments, les OB-24 i 25 s'han documentat al sud del MR-3, mentre que la resta se situaven a l'espai corresponent a l'àmbit 4 (al tram nord del MR-3). Aquestes obertures se situaven totes elles a la mateixa alçada (a 1'75m respecte el nivell de circulació de la primera planta i a 4'97m del de la planta baixa), a 10cm respecte la cota superior de la porta OB-3 i tenien una amplada de 30-35cm i una alçada de 40cm; la distància entre elles anava dels 60 als 70cm. Per les seves característiques, dimensions i ubicació, considerem que totes aquestes obertures es correspondrien als encaixos d'un embigat, que formaria la coberta de l'espai. Per la seva relació respecte l'OB-3, aquesta coberta hauria funcionat durant l'ús de la porta. Així mateix, cal destacar que les obertures localitzades als MR-1 (OB-21 i 22) i 2 (OB-28 i

OB-35 i 36, amb el MR-5 que les tapiava

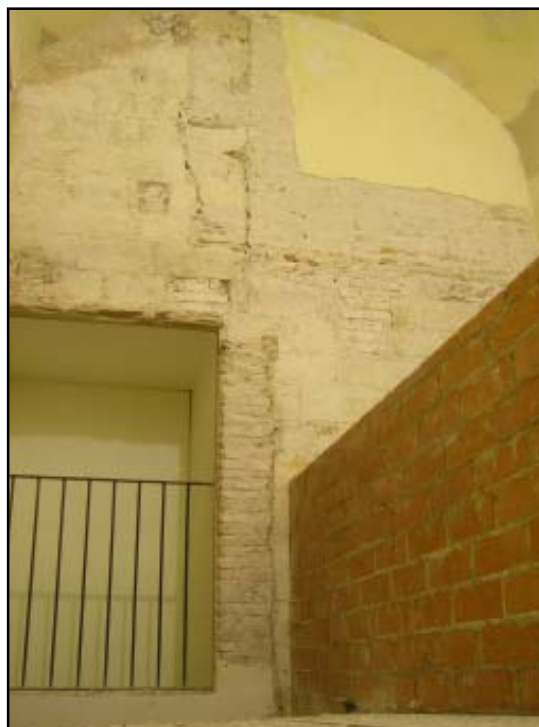
Trencaments OB-23 i 37

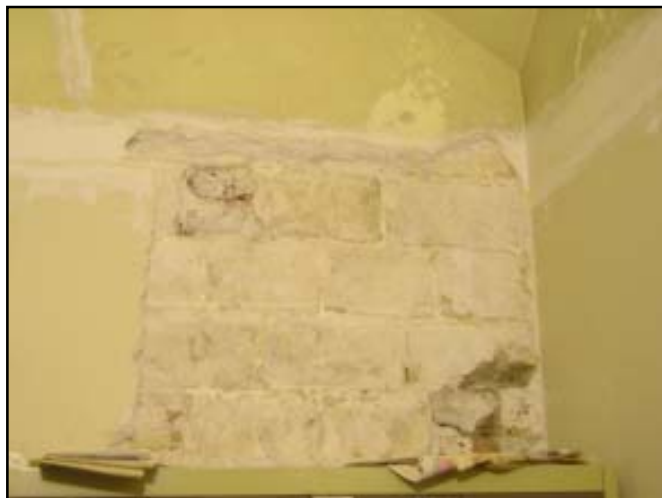
A l'extrem nord de la porta, el trencament al MR-3 que hauria suposat la seva obertura va ser reparat mitjançant el MR-35, que alhora definia el muntant nord de la porta. El MR-35 estava bastit amb pedres sense treballar i maons, disposats de manera regular i lligats amb morter de calç. Les característiques constructives del MR-35 ens fan considerar que l'OB-37 s'hauria definit vers el segle XVI; la probable contemporaneïtat constructiva d'aquesta porta amb l'embigat abans presentat ha motivat que ambdues estructures les situem en el mateix moment cronològic. L'amortització de l'OB-37 i d'aquest embigat es va dur a terme en el mateix moment (a finals del segle XVIII), ja que el MR-5 tapiava la porta i les OB-35 i 36. El MR-5 estava bastit mitjançant maons, disposats de manera regular i lligats amb abundant morter de calç, de tonalitats blanquinoses.

OB-41 i el seu tapiat (MR-42) al sud del MR-3

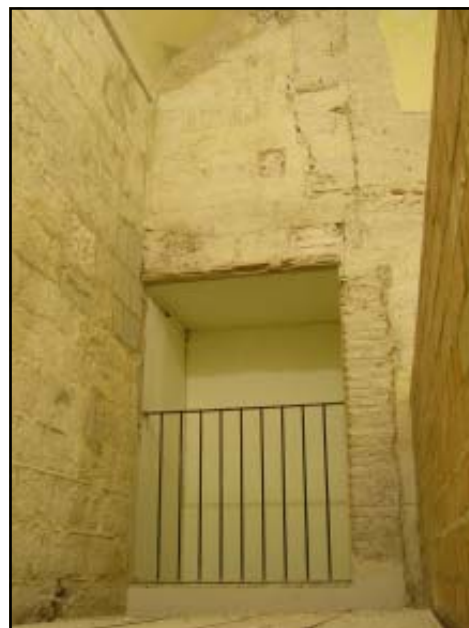
OB-23

A la zona central de l'angle de tancament entre el MR-3 i el MR-2, el MR-3 tenia un altre trencament, OB-23, que es corresponia a una porta. La cota inferior de l'OB-23 se situava a la del nivell de circulació existent a l'inici de la present intervenció (vinculat amb les OB-26 del

MR-2) i que s'ha desmuntat durant les obres efectuades. L'amplada de tot el trencament era de 1'50 i de 1'20 l'obertura interior de la porta; pel que fa a la seva alçada, era de 1'82m. El perímetre del muntant sud de la porta el definia un mur de maons, lligats amb ciment (MR-37); el muntant sud i el capçal el formaven el perímetre del trencament efectuat al MR-2, que estaven reparats mitjançant ciment ràpid. La part superior de l'OB-23 tallava les cotes inferiors de les OB-34 i 33 i els seus tapiats (MR-33 i 34 respectivament). L'extrem est de l'obertura estava tapiada i revestida mitjançant ciment pòrtland i a la seva zona oest (arran de l'alineació del MR-2) s'hi situava una barana metàl·lica. Per les característiques del mur i morters que reparaven l'OB-23, situem la cronologia de la seva ubicació al segle XX. La manca d'una obertura en el mateix punt a la zona del pòrtic del Pla del Palau ens fan descartar que l'OB-23 hagués funcionat com a accés a un possible balcó, que s'obriria al pòrtic. Així doncs, considerem que aquesta obertura s'hauria efectuat per a ubicar-hi algun tipus d'armari, o bé per funcionar com a punt de circulació d'aire a l'àmbit 4. En aquest sentit, l'espai entre aquesta obertura i en el mateix punt de la planta baixa (OB-43) estava obert, si més no a l'inici de la present intervenció (per aquest motiu la barana de protecció).

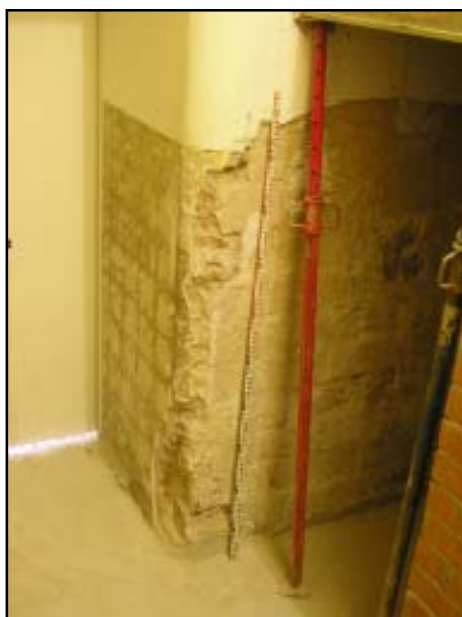
Extrem sud de l'OB-43

A la part inferior documentada del MR-3, a la planta baixa de la zona corresponent a l'àmbit 4, s'hi situava una porta, OB-43, que permetia l'accés a l'interior de l'espai des del pòrtic, que actualment està en ús. L'OB-43 va suposar un trencament del MR-3, el perímetre del qual va ser reparat mitjançant el MR-38. Aquesta reparació estava construïda mitjançant fragments de maons, lligats amb ciment pòrtland i amb reparacions de ciment ràpid en algun punt. L'OB-43 se situava a l'angle de tancament dels MR-2 i 3 i tenia la mateixa amplada que l'OB-23 (1'20m); la seva alçada era de 2'20m respecte la zona del pòrtic i de 2'80 en relació a la coberta que separava la planta baixa i la primera de l'àmbit 4. Tal i com hem esmentat, la zona interior entre les OB-43 i 23 estava oberta a l'inici

dels treballs. Les característiques de la reparació que definia el perímetre de la porta associada amb l'OB-43 ens fan ubicar cronològicament la seva obertura al segle XX.

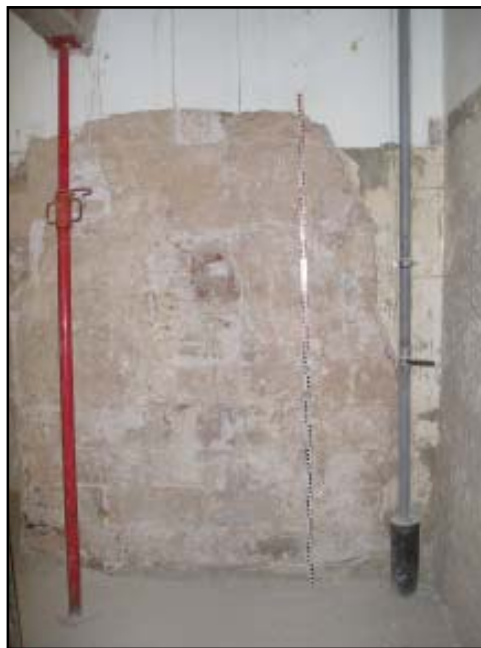
El primer dels trencaments, OB-39, se situava a 40cm al sud respecte la porta i a 1'35m de la part inferior documentada del MR-3; el seu perímetre era irregular, amb els límits arrodonits i tenia una amplada màxima de 18cm i una alçada de 27cm. El seu interior estava tapiat mitjançant fragments de maons i morter de calç, de tonalitats blanquinoses (MR-39). A 20cm al sud respecte l'OB-39 s'ha documentat

l'OB-38, que se situava a 1'03m respecte la part inferior del MR-3; la seva amplada era de 32-40cm i tenia una alçada de 40cm. L'interior de l'obertura estava tapiat mitjançant el MR-40, que estava bastit amb maons, lligats amb el mateix morter de calç de lligam del MR-39. A la part superior sud de l'OB-38, el MR-40 presentava una reparació de ciment ràpid (del segle XX).

Extrem nord del MR-3 a la planta baixa, amb els trencaments OB-38 i 39

A la mateixa planta baixa, al sud respecte l'OB-43, el MR-3 presentava dos trencaments més, OB-38 i 39. Tot i la proximitat dels dos trencaments, les seves dimensions diferenciades, així com la seva ubicació sense cap alineació entre ells, ens fa considerar com a poc probable que haguessin format part de dos elements associats a una mateixa estructura. Tot i això, les característiques dels seus tapiats
