**MEMÒRIA DE LA INTERVENCIÓ
ARQUEOLÒGICA A LA CARRETERA DE
MIRAMAR, 2-36. JARDINS DE MOSSÈN COSTA I
LLOBERA.**

CODI MUHBA 058/10 (7 AL 11 DE JUNY DE 2010)

RESUM: En el transcurs de les obres corresponents al *Projecte constructiu de drenatge d'aigües superficials al Parc de mossèn Costa i Llobera i connexió a la xarxa municipal*. Es localitzen dos trams de dues galeries, una d'elles relacionada amb posicions militars vinculables amb la Guerra Civil espanyola. L'empresa promotora es va posar en contacte amb el Servei d'Arqueologia del MUHBA per notificar la troballa. Les tasques han consistit en una inspecció ocular detallada, la documentació arqueològica i la documentació gràfica, fotogràfica i topogràfica dels trams localitzats.

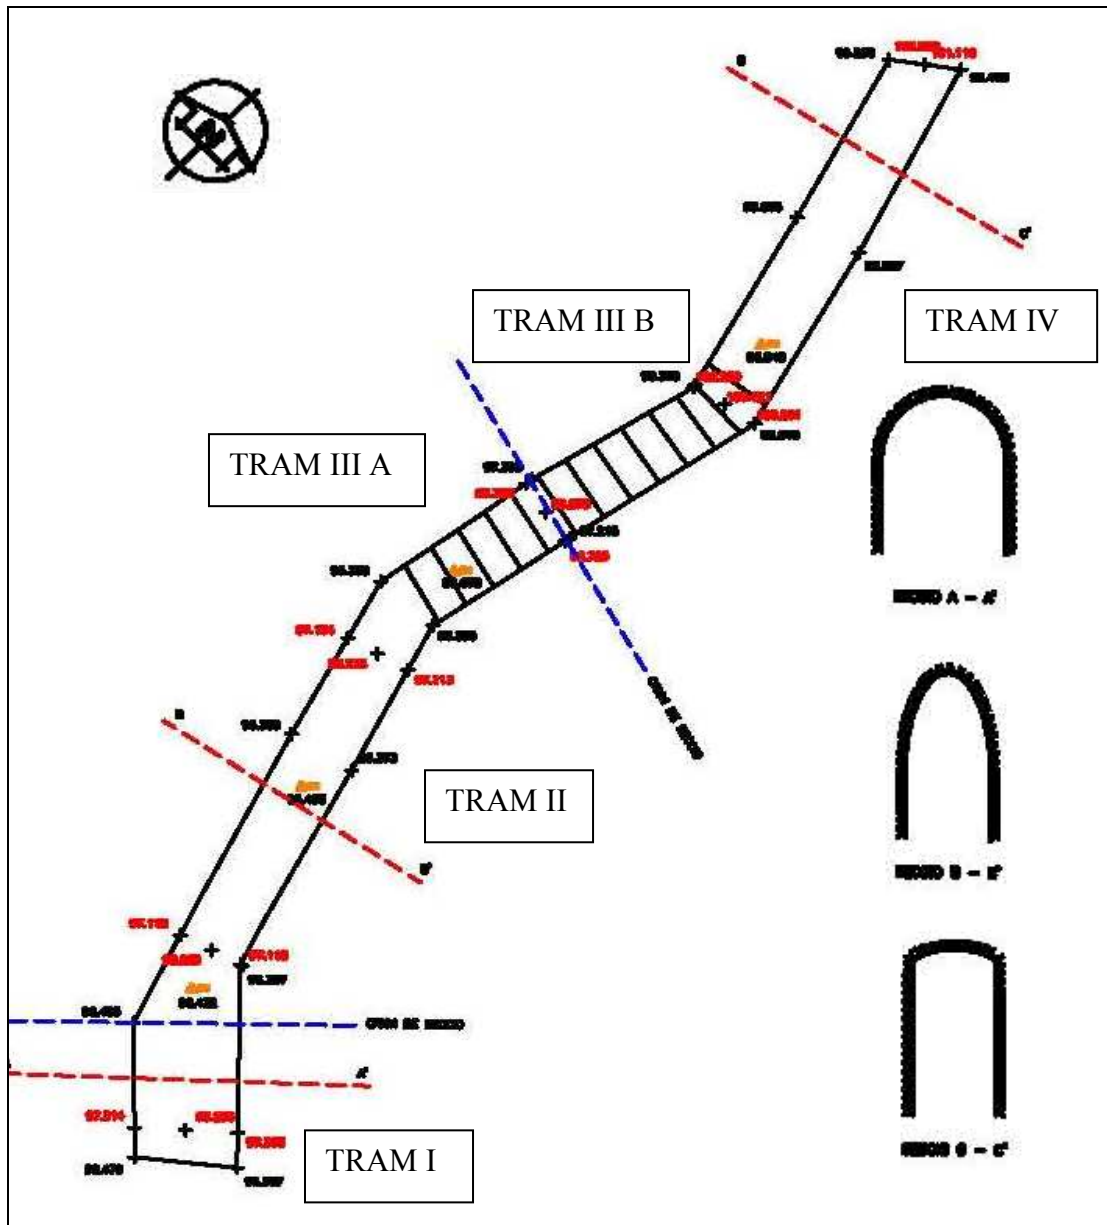
Fig. 6.- Planta de la Galeria 1 i la distribució dels diferents trams. Autor: Rafa de Cortada.

Aquesta divisió per trams es realitza en funció de les diferències d'orientació, tècniques constructives i inclinacions. Aleatòriament es decideix que el sector situat a una menor cota alimètrica sigui el primer del trams en que es diferencia el recorregut d'aquesta galeria 1.

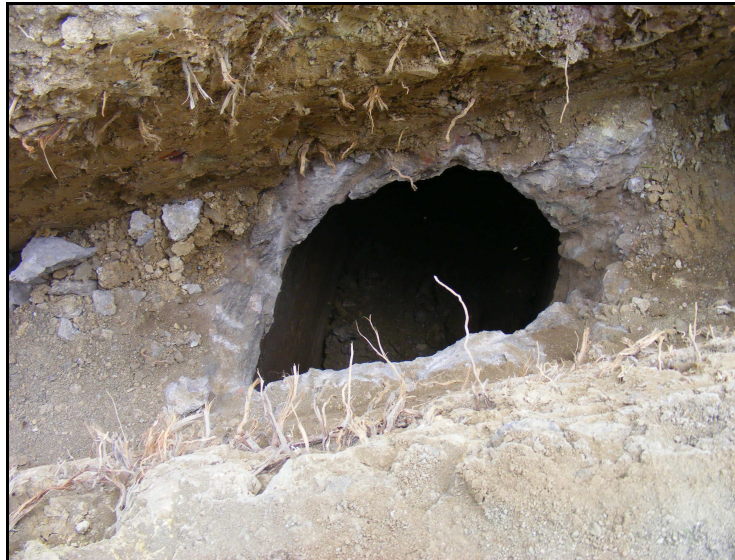
Fig. 7.- Punt localitzat en el transcurs d'obertura d'una de les diferents rases.

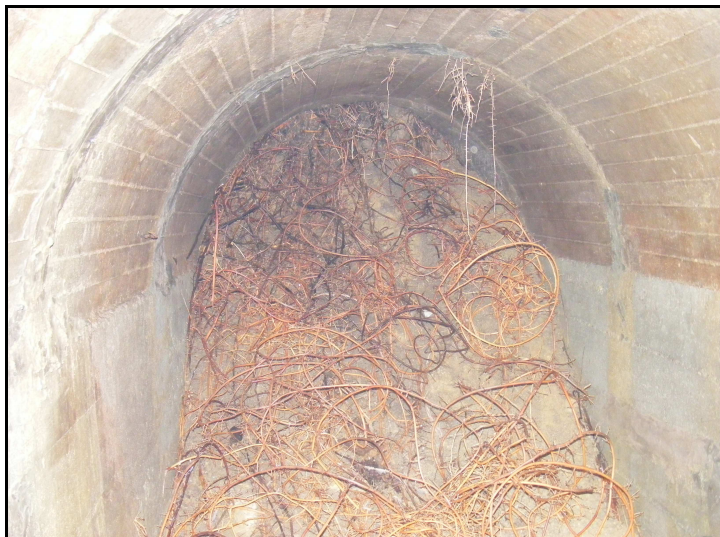
Aquest primer tram presenta unes dimensions d'amplada superior als altres tres. Presenta una amplada de 1,5 metres i una alçada màxima de 2,10 metres. El seu límit de llevant es correspon al punt on en plantar una de les nombroses palmeres d'aquests Jardins aquesta ocupà bona part de la trajectòria d'aquest tram. Aquesta circumstància explica que la longitud del tram I és de 3,2 metres. La tècnica constructiva és l'encofrat de formigó tan les parets com la volta semicircular que la cobreix. Aquest fet es comú per les parets (MR 11 i 12) en els trams I, II i III A, i per la volta (EC 11) tan sols per aquest tram.

Fig. 8.- Vista general del Tram I.

Com es pot observar els trams d'encofrat són molt regulars. Aquesta circumstància i d'altres com la gran regularitat de materials i d'execució, ens permet observar una important planificació i acurat desenvolupament constructiu de l'estructura . És a dir, que la realització no es correspon a un moment amb una manca de determinats materials ni a una manca de planificació sinó tot el contrari. En aquest primer tram s'observen fins a dos suports per cablejat i els negatius de tres més, tots ells equidistants. Aquests suports permeten acollir diferents tipus de cablejat, sent possible que fossin cablejats elèctrics i per a les comunicacions telefòniques. El paviment d'aquest tram és de ciment lliscat (UP 11). Aquest paviment es troba reblert per un nivell de llims i abundant presència d'arrels (UE 11). Tant el paviment com el rebliment són comuns en el tram I i II.

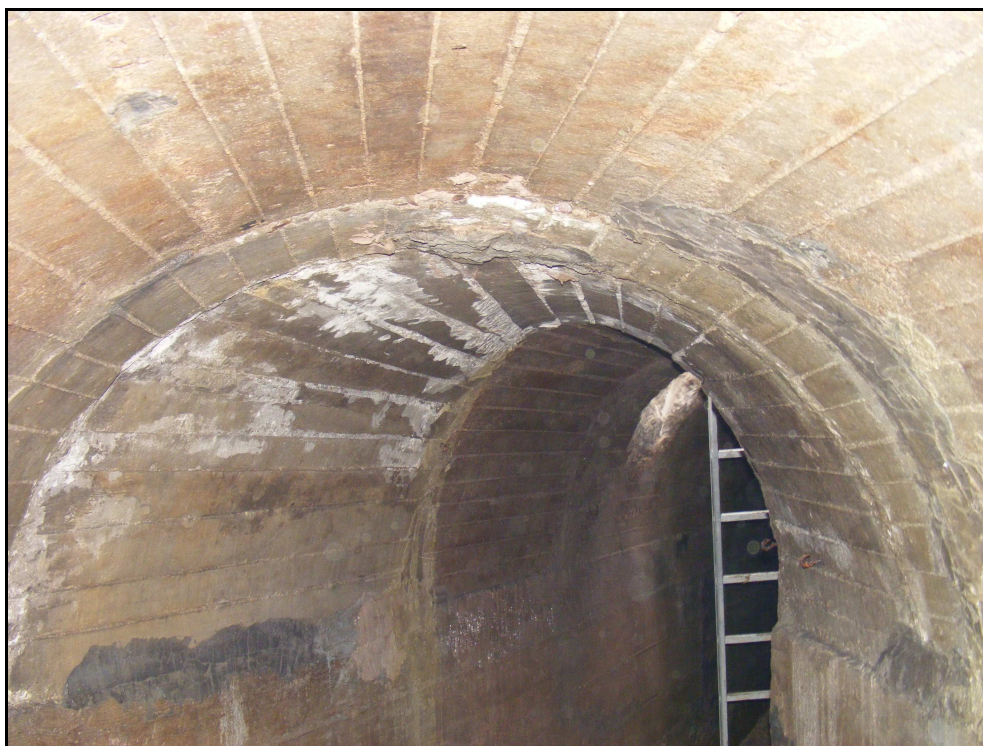
Fig. 9.- Detall de la zona de transició entre el tram I i el tram II.

El canvi d'orientació i de mides entre el tram I i II es fa de manera força sobtada però ben planificada. El gir de 45° a la dreta coincideix amb un estretament de la galeria que passa de 1,5 metres a 1 metre. L'alçada s'incrementa lleugerament de manera progressiva passant de 2,15 a 2,25 d'alçada màxima fruit de l'increment de 10 cm en l'alçada de les parets.

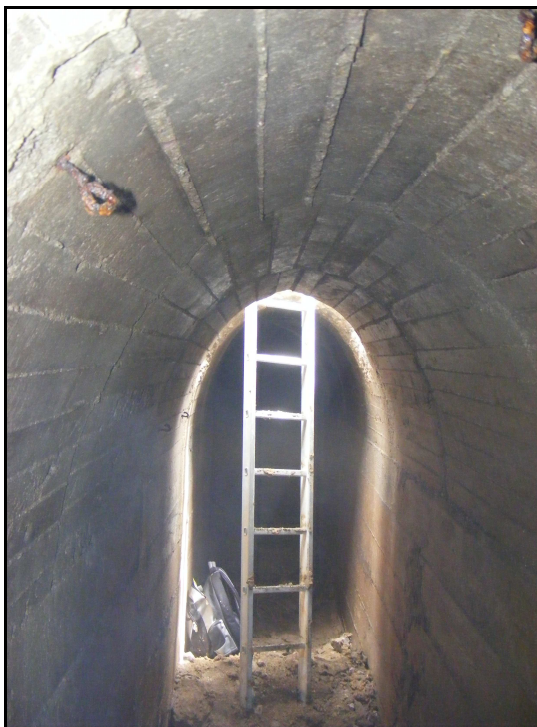
Aquest estretament i el manteniment de l'alçada que descriu la volta que cobreix la galeria fa que la coberta en aquest segon tram sigui de volta catenària, és a dir, que descriu una paràbola (EC 12). La tècnica constructiva és exactament la mateixa que l'emprat en el tram I, l'encofrat de formigó. La seva realització segueix sent molt regular.

Fig. 10.- Vista general del Tram II. En primer terme a la part superior de la imatge s'observen els suports pel cablejat 14 i 16 de la galeria.

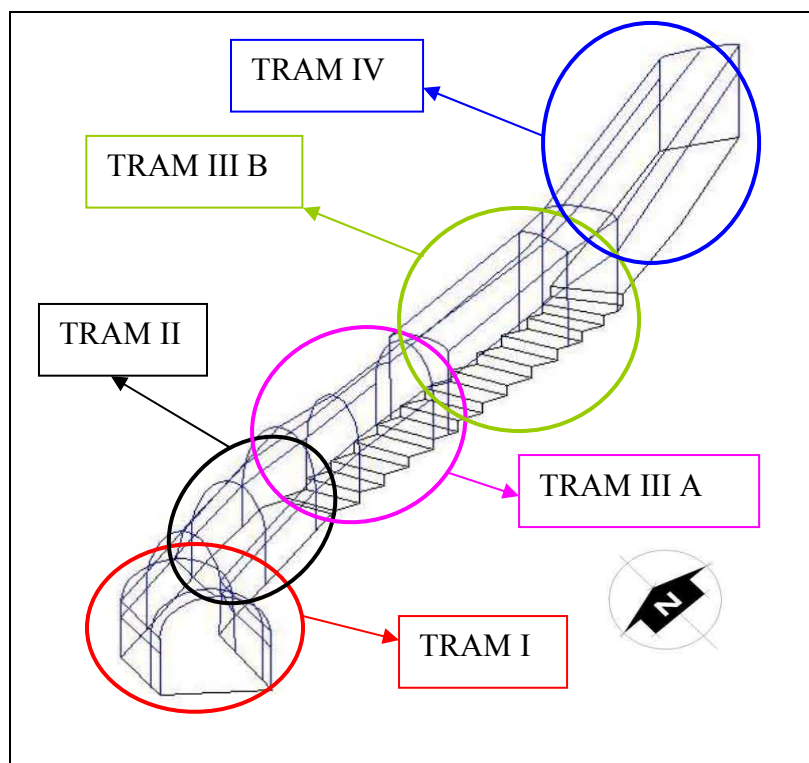
Fig. 11.- Diferenciació per trams en l'alçat en 3D. Autor: Rafa de Cortada.

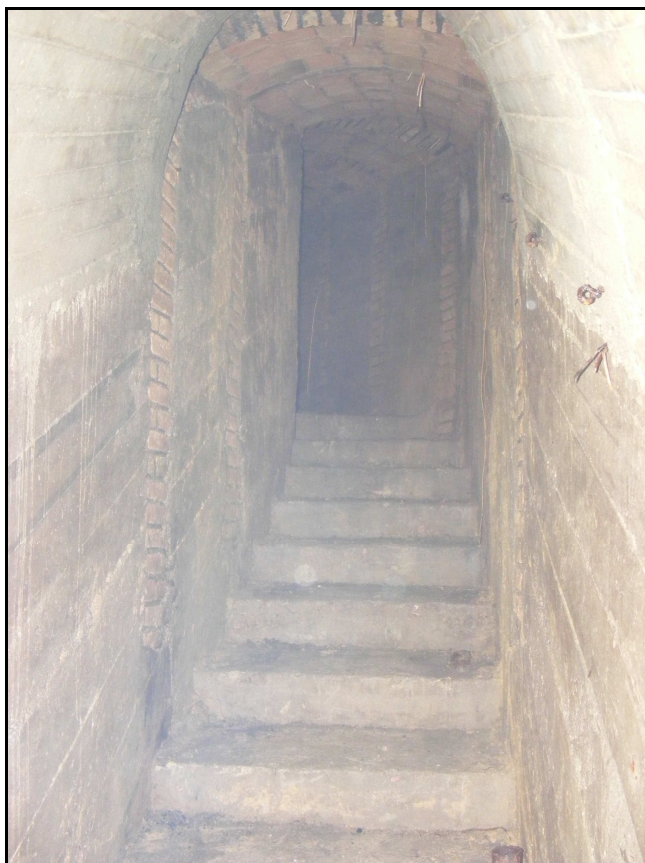
El tercer tram es correspon amb un sector que compte amb 13 graons (ES 11). Aquests salven un desnivell pronunciat que coincideix amb un nou gir de 45° a la dreta. Aquestes escales que salven un desnivell de més de 2,08 metres comuniquen el tram II amb el tram IV. Els graons són tots de formigó i les mides són força regulars oscil·lant entre els 45 i 47 cm de profunditat, amb excepció dels dos graons que fan de transició en vers el tram IV. Aquest tram, unitari en quan a mides, utilitat i orientació, presenta dues tècniques constructives ben diferenciades, que es reflecteix amb la subdivisió del tram III amb les lletres A i B. Així, el tram III A està format pels 5 primers graons de l'escala. Presenta una longitud de 2,41 metres. En aquest tram la tècnica constructiva emprada és la mateixa que en els trams I i II, és a dir, les parets són encofrades amb formigó i la seva coberta és encofrada tot formant una volta parabòlica o volta catenària (EC 12).

En aquest tram es localitzen 4 suports pel cablejat als quals s'han de sumar un total de 4 negatius que són els forats deixats a l'extrem dels suports i que ens permeten documentar la distància existent entre ells i la seva disposició. En aquest tram es localitza una llauna de conserva que va ser coordinada.

Fig. 12.- Vista d'aquest Tram III A i el seu canvi de tècnica constructiva que dona pas al Tram III B.

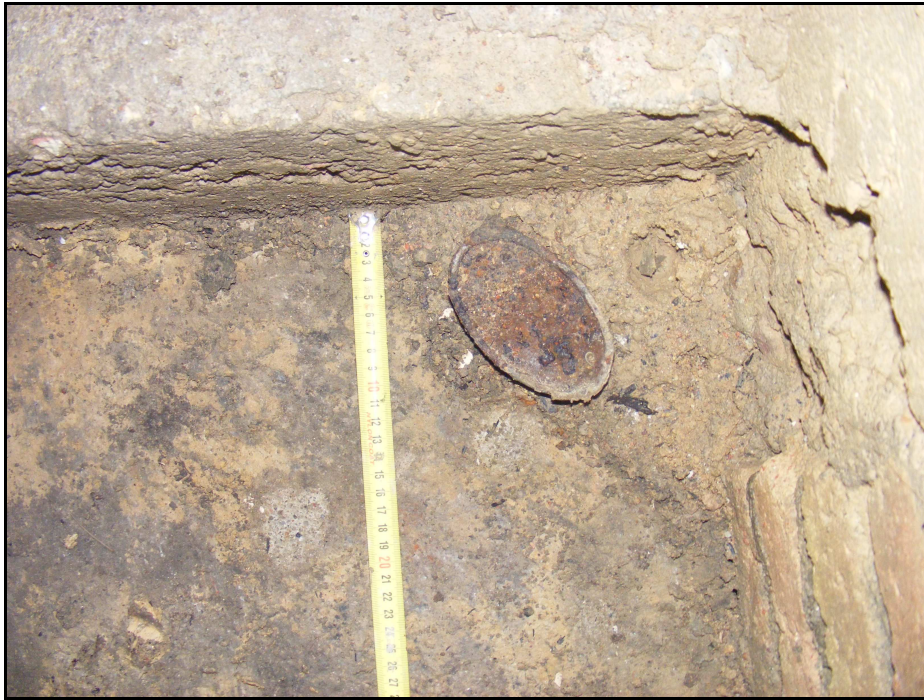
longitud d'aquest tram és de 2,61 i inclou des del sisè esglaó fins el dotzè. En aquest tram es documenten 2 arcades amb els seus pilars (PL 11 i 12). Les parets entre els pilars (MR 13 i 14) són encofrades amb formigó que s'adossen als pilars. Es documenten un total de 5 suports pel cablejat als quals s'han de sumar fins a 7 negatius. En els graons 7 i 12 hi ha una llauna que és coordinada.

Fig. 13.- Detall de la llauna situada al graó 12.

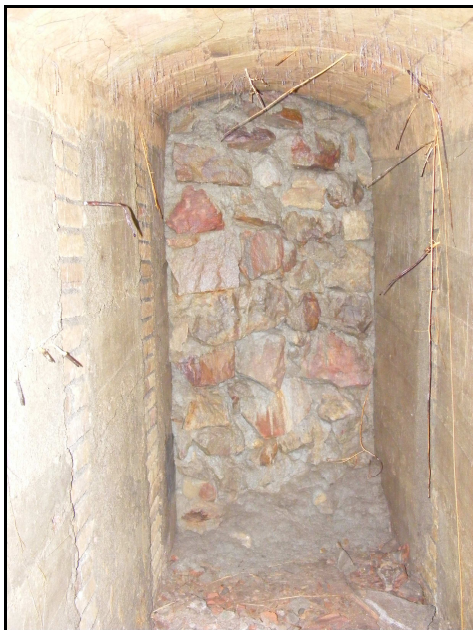
la construcció d'un mur de tapia bastit amb blocs de pedra poc escairats lligats amb ciment.

Fig. 14.- A l'esquerra, detall del mur (MR 15) que tapia la galeria en el tram IV.
Fig. 15.- A sota, detall de les voltes i les arcades que coronen els pilars (PL 14-16).

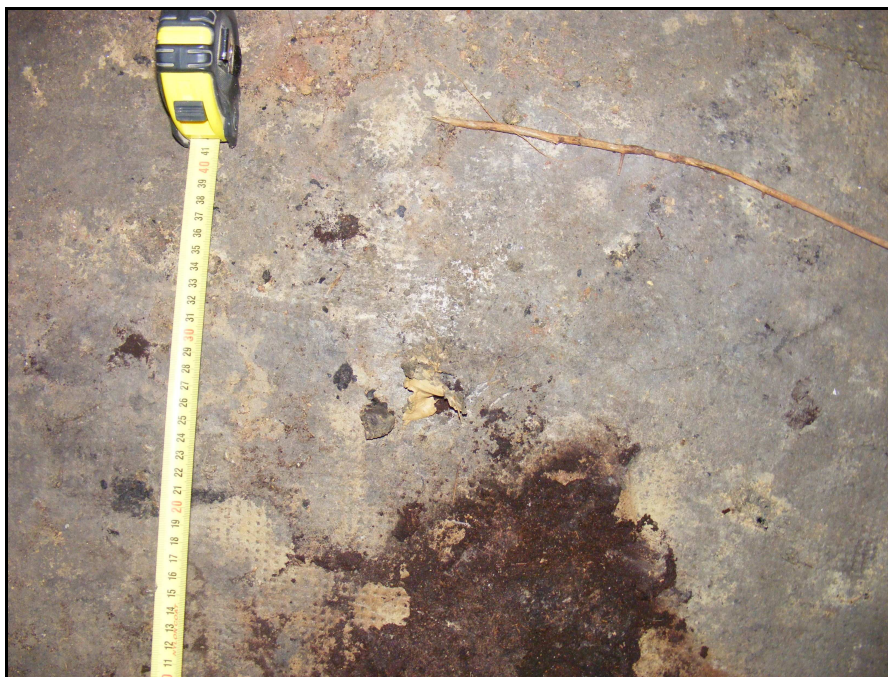
El paviment d'aquest quart tram és de ciment gravat o buixardat (UP 12). Aquest tipus de paviment no es documenta en cap altre tram de la galeria 1.

Fig. 16.- Detall del paviment (UP 12).

Un cop conclòs els diferents aspectes de documentació contemplats en aquesta intervenció, es sol·licita el cobriment del punt de trencament de la volta (UT 11) a l'obrir la rasa amb la realització d'una plataforma de formigó que permeti la preservació de la galeria.

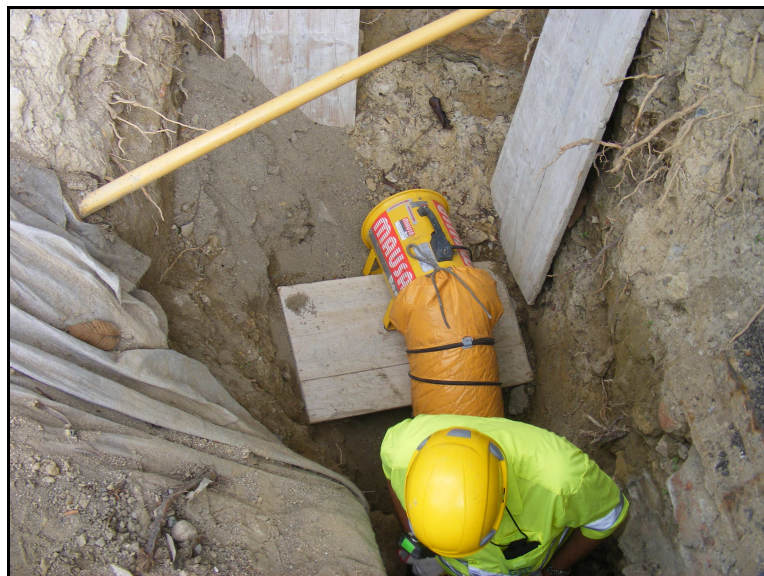
Fig. 17.- Detall de l'accés al col·lector.

Les reduïdes dimensions d'aquest col·lector de 0,7 metres d'ample i una alçada màxima de 0,85 metres, impossibilita l'accés de l'equip de topografia. La poca ventilació del col·lector fa necessari una permanència breu a l'interior. En aquest tram les tasques de documentació gràfica i fotogràfica es fa sempre

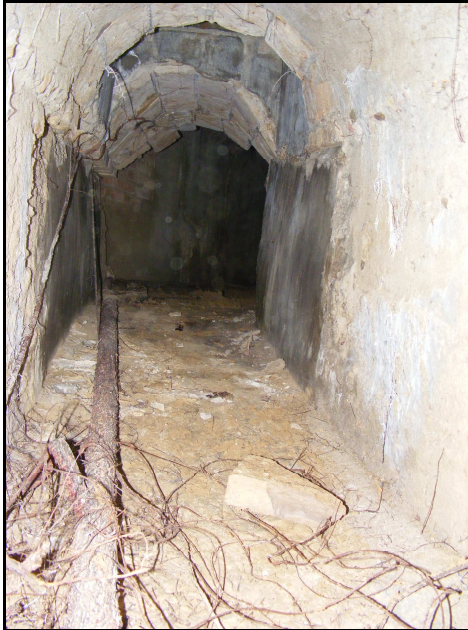
El col·lector (ED 21) de reduïdes dimensions té una longitud de 28 metres. Presenta una coberta semicircular bastida amb maons massissos. Aquest col·lector es troba ocupant parcialment un tram amb unes característiques totalment diferents de poc més de 16 metres de longitud amb unes dimensions i tècniques constructives emprades dispars a les utilitzades en el present col·lector.

Fig. 18.- Vista de l'interior del col·lector a tocar del tram I de la galeria 2.

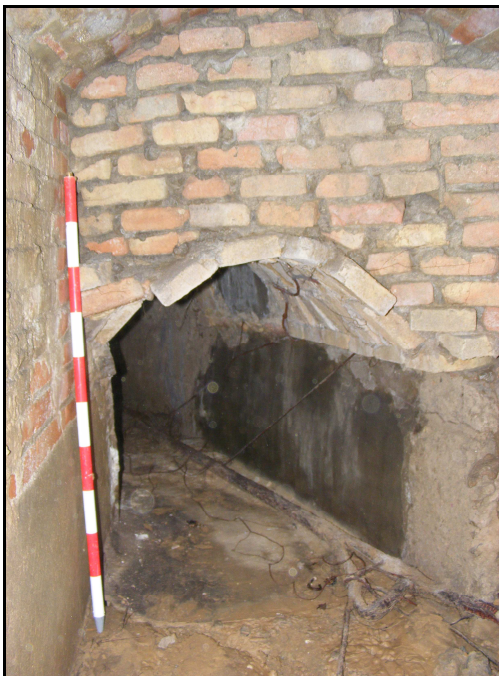
El recorregut d'aquest col·lector presenta un gir brusc després de menys d'un metre d'accedir-hi en direcció a ponent que segueix una trajectòria lleugerament inclinada de 27,5 metres de longitud que porta a l'únic tram de la galeria 2. La datació de la construcció d'aquest col·lector és de finals de la dècada dels 60 quan s'estava habilitant l'indret com a Jardí.

Fig. 19.- Detall del punt de partida del tram del col·lector.

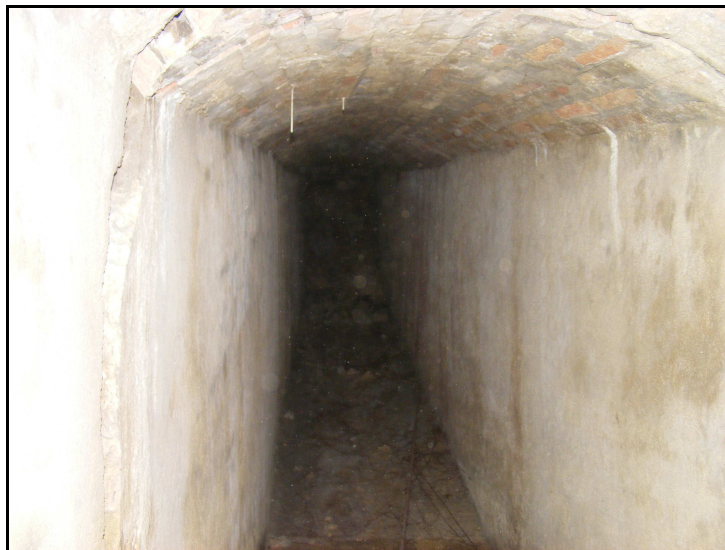
Galeria 2, presenta unes dimensions de 1 metre d'ample i una alçada màxima de 1,8 metres. La tècnica constructiva utilitzada difereix també de les documentades en la galeria 1.

Fig. 20.- Vista general del Tram I de la galeria 2.

També difereix amb la galeria 1 la longitud d'un mateix tram que supera en aquest cas els 16 metres, el tram amb major longitud de la galeria 1 és el tram II amb poc més de 6 metres de recorregut. Els materials emprats per la construcció d'aquesta galeria són exclusivament els maons massissos lligats amb ciment.

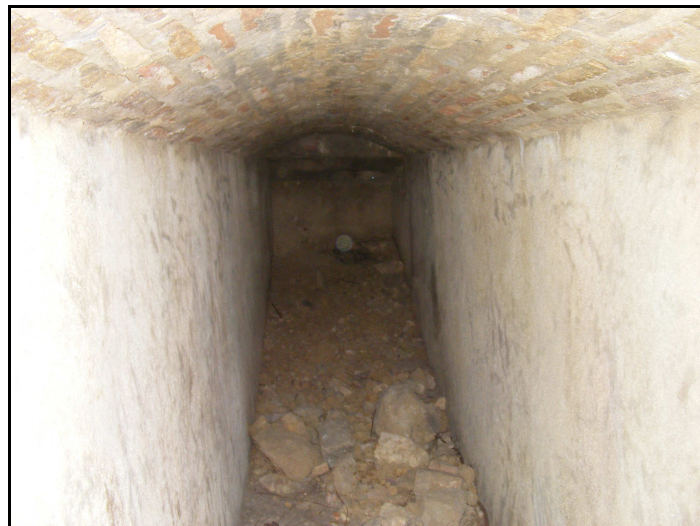
Fig. 21.- Detall de la part final del Tram I.

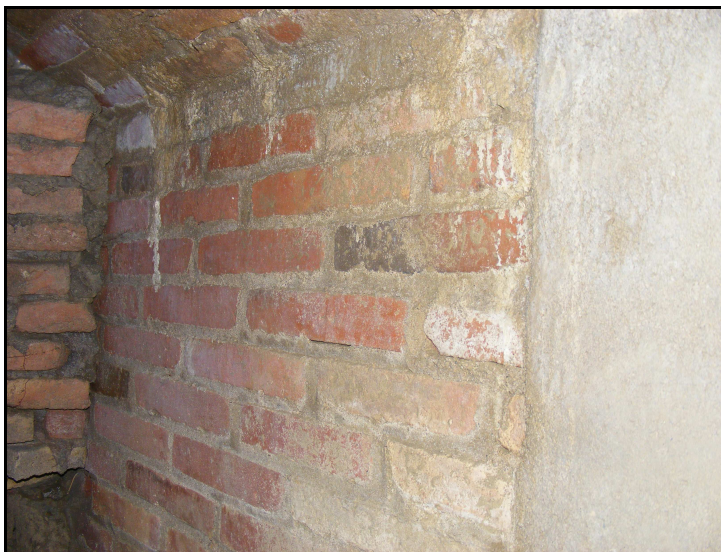
Fig. 22.- Detall del parament visible al principi documentat del tram I.

El parament observat és pot definir com bastit en filades regulars de maons massissos lligats amb ciment. La coberta (EC 21) és una volta escarsera bastida amb maons massissos disposats a plec de llibre. L'alçada màxima d'aquesta volta és tan sols de 15 cm des de l'arrencament fins el punt de màxima alçada. El paviment documentat és de formigó lliscat (UP 21) amb una inclinació d'un 10%. Aquest desnivell fa que en un recorregut de 16 metres l'alçada guanyada és de 1,6 metres. Tot el tram presenta una disposició regular.

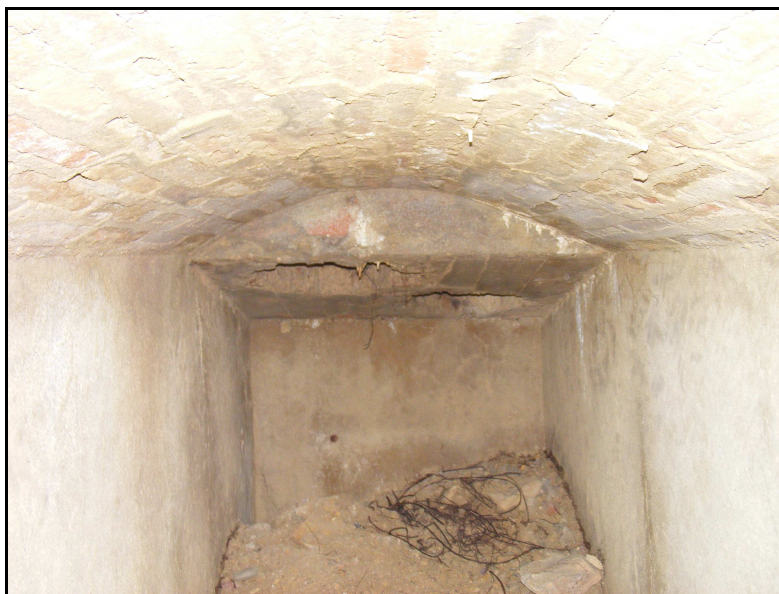
Fig. 23.- Detall dels desguassos afegits a la UT 21.

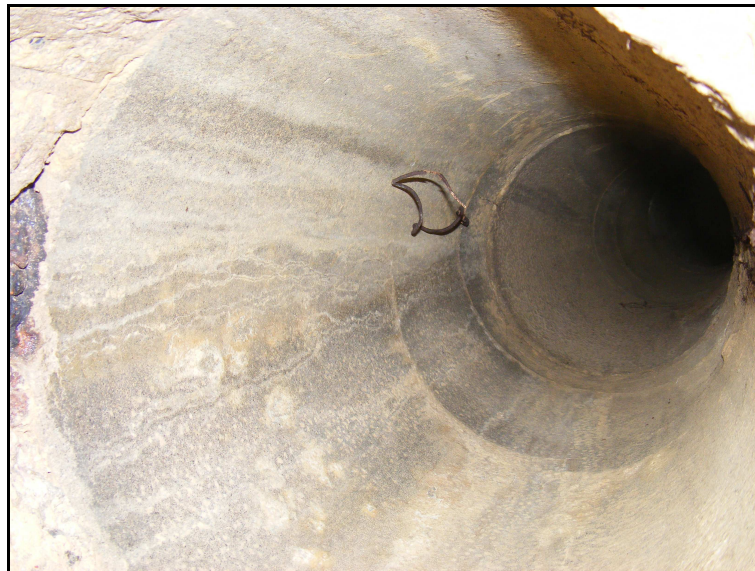
Al final del Tram s'identifica la primera de les dues accions de trencament. Aquest trencament de la coberta s'identifica amb la UT 22 i en l'espai resultant de afectar la coberta (EC 21) es construeixen dos desguassos encabits en una estructura de formigó (ED 22).

Fig. 24.- Detall d'un dels desguassos (ED 22).

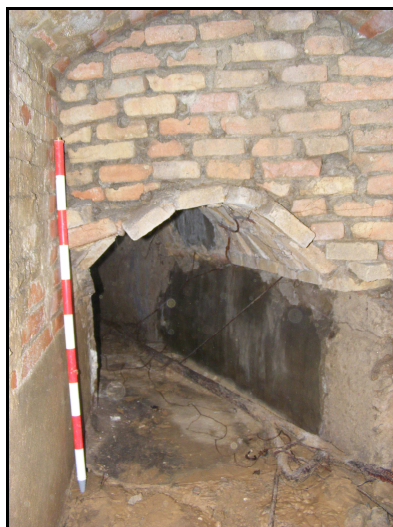
Fig. 25.-Detall de la UT 21 que es reblert per la ED 21.

Al principi d'aquest tram I de la galeria 2, s'identifica un altre trencament. Aquest es correspon amb la UT 21 i es troba reblert per la ED 21 que es correspon amb el desguàs o col·lector des del qual s'accedeix al present tram.

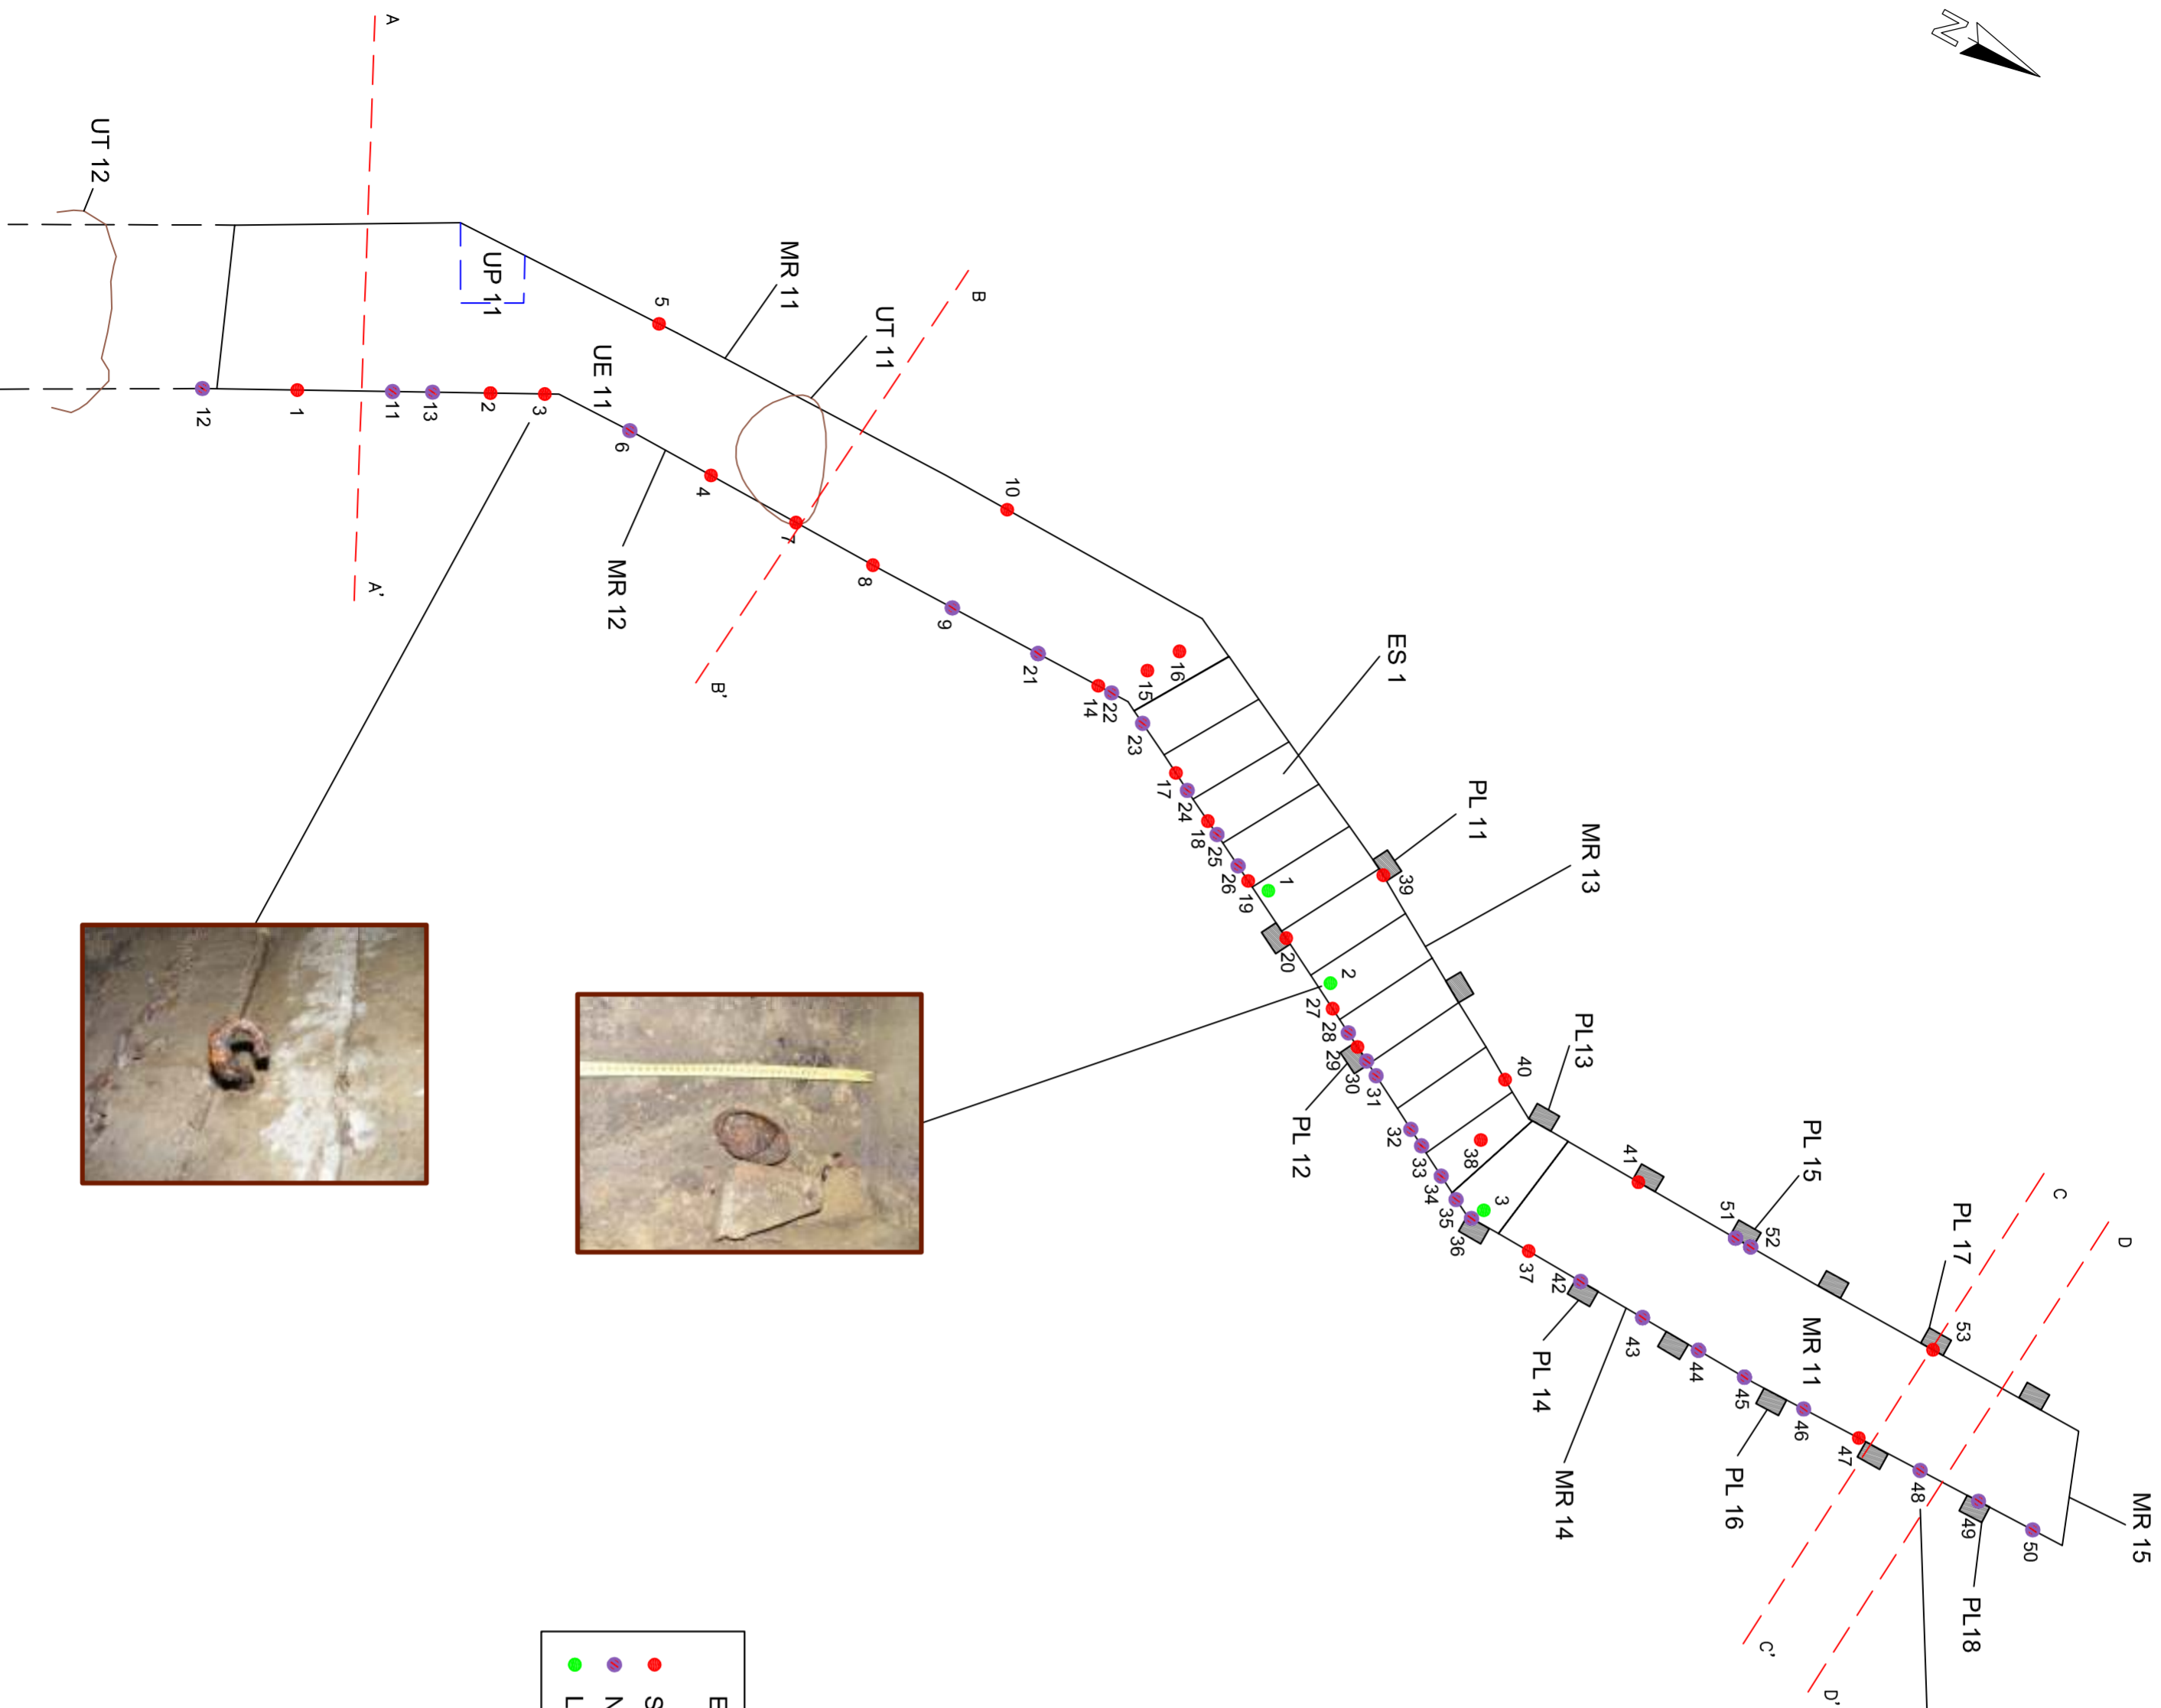
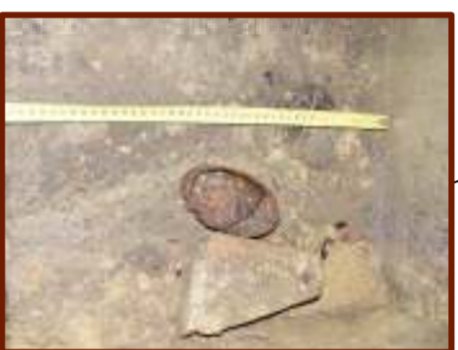
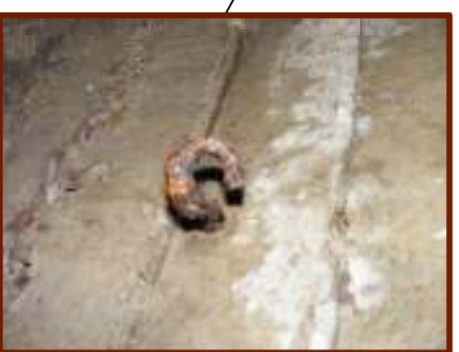
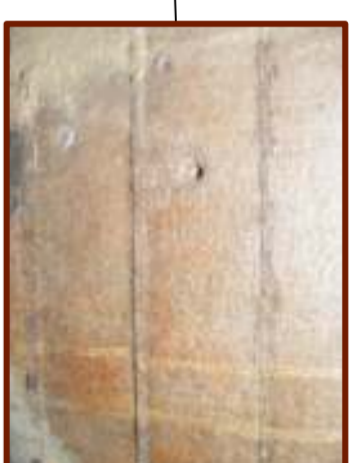
03

GALERIA 1 : PLANTA ELEMENTS I SECCIONS
