1. INTRODUCCIÓ.

En la present memòria es recullen els resultats obtinguts durant la intervenció arqueològica realitzada a la plaça de Ramon Berenguer el Gran, davant el número 1, dins el districte de Ciutat Vella de la ciutat de Barcelona.

Els treballs s'emmarquen dins el projecte de millora de l'evacuació i de l'accessibilitat de la línia 4 dels Ferrocarrils Metropolitans de Barcelona. Estació de Jaume I. A tal efecte, i per tal de proporcionar dades prèvies a l'execució de l'esmentat projecte sobre les possibles restes patrimonials conservades al subsòl, s'han realitzat dues cales. A la primera d'elles, situada a la part que actualment es troba enjardinada, s'han localitzat diferents estrats d'època tardorromana i algunes estructures del mateix període. També cal destacar en aquesta mateixa cala la documentació d'un potent fonament possiblement d'època moderna. Al segon sondeig, situat a la vorera que limita amb la via Laietana, s'ha pogut localitzar uns potents nivells de runa relacionats amb la construcció de l'esmentada via i les restes d'una casa d'època moderna, corresponents possiblement a una zona de pati.

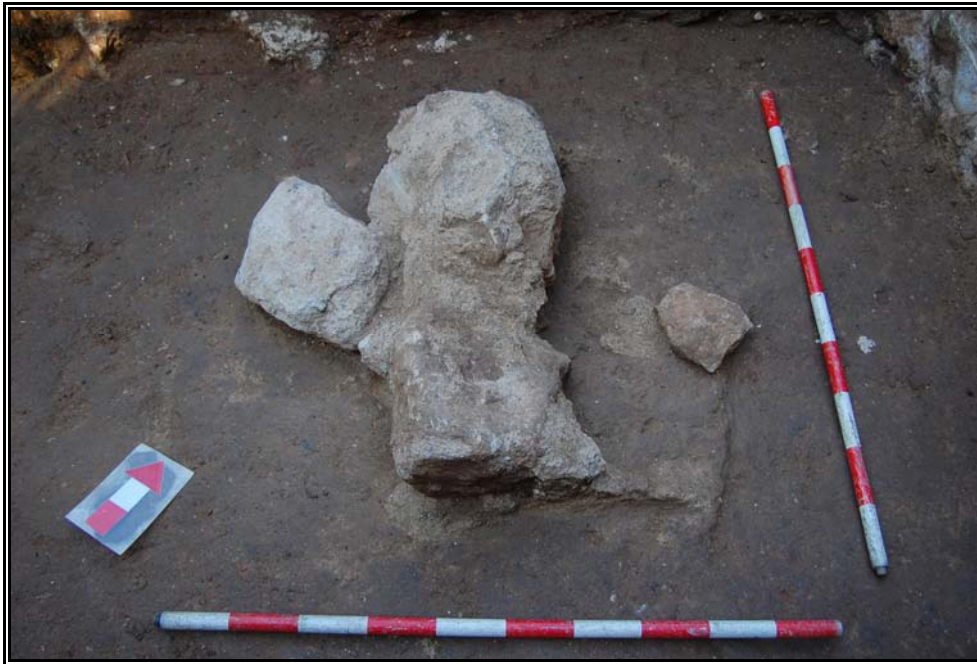
Foto 1. Vista de l'estructura Ue 114 assentada a sobre de Ue 115.

L'element més destacable és una petita estructura, Ue 114, molt afectada, que conserva únicament dues pedres sense escairar i part del morter de lligam de consistència tova i molt sorrenc. Es situa a una cota màxima de 7,10 metres snm amb una planta lleugerament rectangular de 0,80 per 0,98 metres. La seva rasa

constructiva, Ue 121, inapreciable donat que hauria estat feta a encofrat perdut retalla l'estratigrafia fins una cota de 6,84 metres snm. Es podria interpretar com a part del fonament d'un pilar ja que, tot i el seu dolent estat de conservació, no es detecta la seva continuïtat en planta.

La seva cronologia és difícil de precisar donada la manca de materials associats. L'únic estrat situat per damunt, Ue 103, possiblement part del farciment de la mateixa trinxera constructiva, no ha donat cap material. En tot cas tot sembla indicar una cronologia posterior a l'època tardorromana i altmedieval.

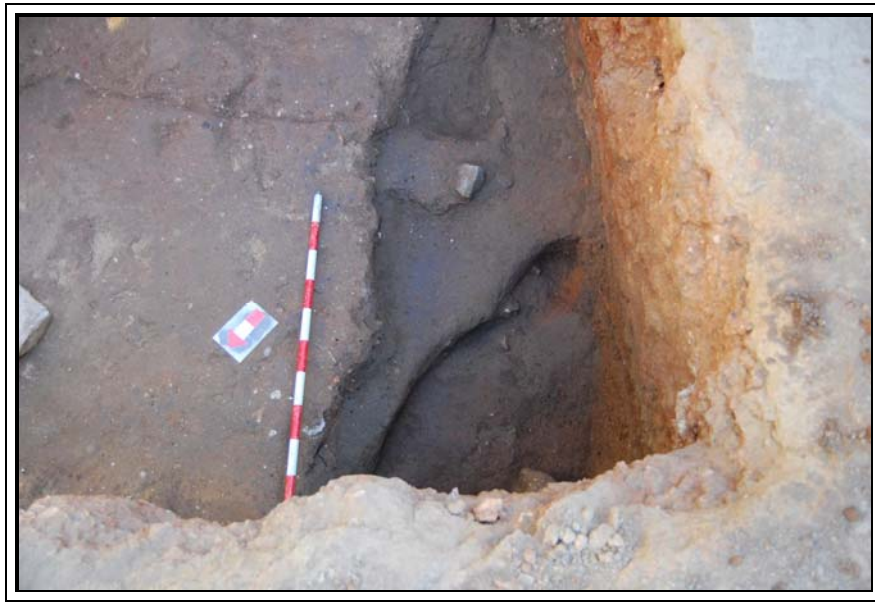
Foto 2. Abocadors Ue 105 i 107.

Un element ben característic que s'ha pogut documentar és el gran nombre de fosses d'abocador retallades en aquest nivell de circulació Ue 115. La major part es concentren a la banda sud-oest del sondeig. La seqüència estratigràfica apuntaria vers una ràpida successió entre l'obertura i amortització d'aquest abocadors, fet que provoca que els més moderns retallin els anteriors. A la majoria de casos els farciments d'aquestes fosses (Ue 106, 110 i 112) no presenten materials que superin la primera meitat del segle V: àmfora africana Keay 25 C (Remolà 2000, Bonifay 2004) o TSA D forma Hayes 61 (Aquilué 1994). La resta de materials són fragments informes de ceràmica reduïda i d'àmfora africana, oriental i bètica. Únicament el farciment estratigràficament més modern, Ue 104, de la fossa Ue 105, aporta un fragment d'àmfora oriental tipus LRA 2.

Aquesta, si bé es difon per occident durant el segle V, en contextos ben estudiats i propers com és el cas de *Tarraco*, la seva presència es documenta preferentment a partir de la segona meitat o finals del segle V (Remolà 2000).

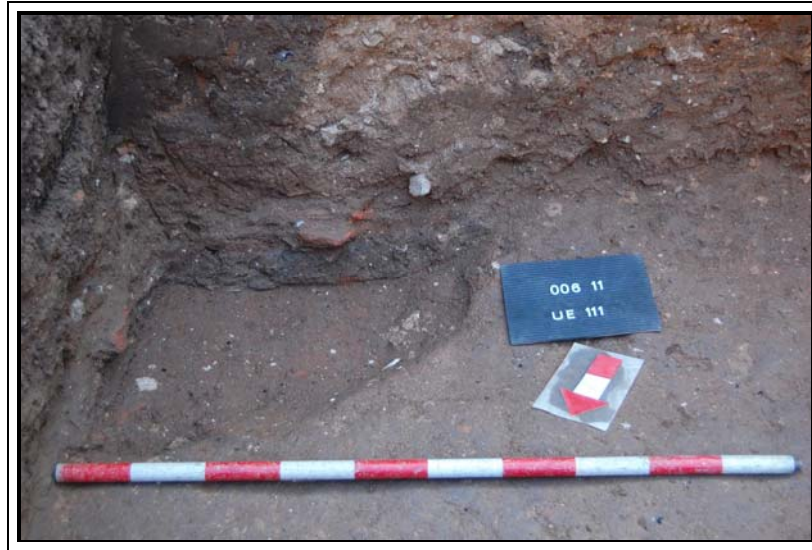
Foto 3. Fossa d'abocador Ue 111.

Morfològicament les fosses d'abocador presenten en tots els casos retalls de planta irregular amb tendència ovalada, malgrat que en cap exemple s'ha pogut documentar tota la seva extensió, i apareixen reomplerts amb deixalles domèstiques a jutjar per la gran quantitat de cendres, carbons i fauna localitzats (Ue 104, 106, 110, 112 i 116).

Exceptuant la fosa 111 situada al costat est del sondeig, la resta es superposen, iniciant-se el procés amb la fosa Ue 113 que és retallada per Ue 107, i possiblement en el mateix moment s'excava l'abocador Ue 117, sense relació física amb aquestes, per quedar retallat a la vegada per la darrera fossa Ue 105. Les fondàries a les que arriben aquests retalls varien entre la cota 6,38 msnm del més profund, UE 107, fins els que presenten una excavació més superficial com és el cas d'Ue 111 que es queda a 6,67 msnm o 113 a 6,69 metres snm.

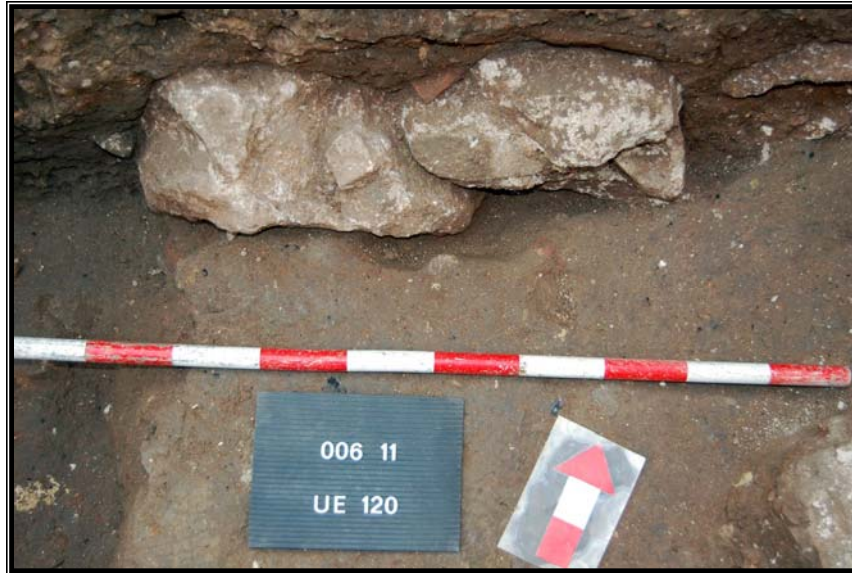
Foto 4. Vista de la fonamentació Ue 120

Per últim, seguint amb la referència del nivell de circulació format per Ue 115, es detecta, excavada en aquest estrat, la rasa de fonamentació, Ue 119, corresponent a un mur al tall nord del sondeig, Ue 120.

La secció visible únicament mostra algunes pedres sense escairar lligades amb morter de calç i sorra de color crema i bona consistència en el que s'aprecien una bona quantitat de carbons. Aquest muret que hauria quedat cobert per l'estrat d'amortització Ue 109, abans descrit, és l'única resta estructural documentada que es pot adscriure de forma clara al període tardorromà.

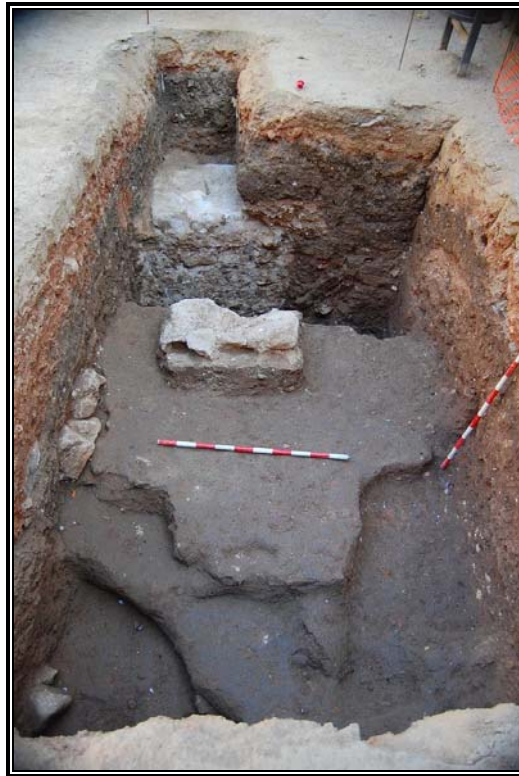
Foto 5. Vista general del sondeig 1.

Documentades i excavades aquestes fosses, s'ha continuat l'excavació amb la retirada del nivell de circulació Ue 115. Per sota, a una cota de 6,77 fins 6,63 msnm, es documenta un possible estrat d'anivellament, Ue 124, format per argiles grises molt tacades de carbons i acumulacions de cendres que no ha estat excavat.

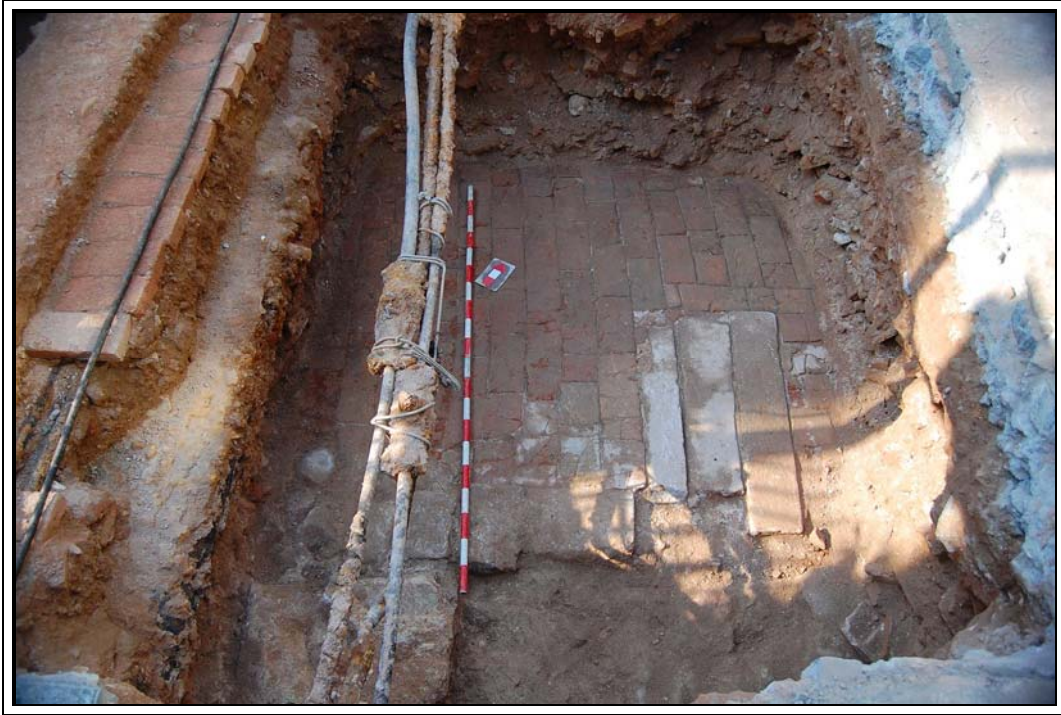
Foto 6. Vista general del paviment Ue 203 i coberta 204 al sondeig 2.

Eliminat l'asfalt, el paviment de rajoles i una pavimentació prèvia de llambordes es detecta una potent capa d'un metre de gruix de runa, Ue 201 – 202 molt compactada que arriba fins una cota de 6,92 msnm. Aquest estrat es podria vincular als enderrocs derivats de la construcció de la via Laietana a començaments del segle XX. El límit de la runa es trobava marcat per un paviment de rajoles ceràmiques, Ue 203, de 15 x 30 cm, que ocupava quasi tota l'extensió de la cala. A la banda sud-est de la mateixa, el paviment apareixia trencat, deixant a la vista l'estratigrafia inferior i algunes estructures prèvies a la construcció del paviment de rajoles, però que funcionarien conjuntament amb aquest. Es tracta del mur Ue 228 i el paviment de llambordes Ue 208, sobre els quals tornarem després. Destacava en aquest paviment la presència de tres blocs de pedra sorrenca de forma rectangular, Ue 204, que ja feien sospitar la

presència a sota d'un pou o una fossa sèptica tal i com es va confirmar amb la posterior excavació. Es proposa una datació d'aquest paviment a partir de la segona meitat del segle XVIII d'acord amb la seqüència cronològica documentada per sota.

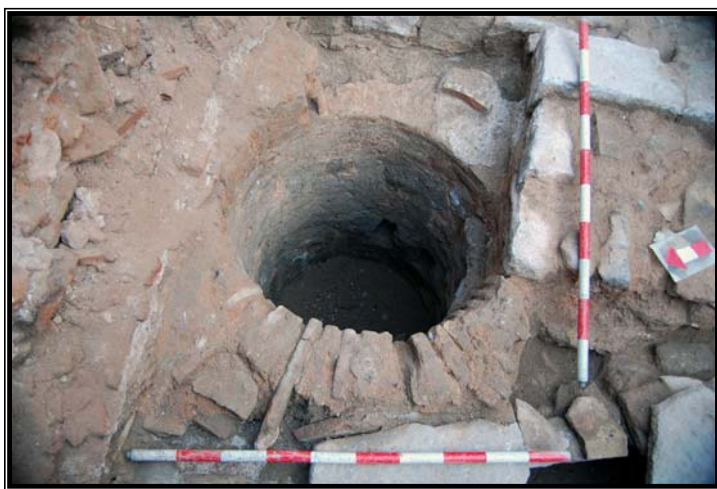
Foto 7. Pou Ue 205-209.

Seguint un ordre estratigràfic i del procés d'excavació, els elements documentats són els següents. En primer lloc s'excava l'amortització, Ue 206, del pou Ue 205 – 209, fins una cota de 5,39 msnm, sense arribar al final. La datació aportada

per l'abundant material ceràmic és de mitjans o finals segle XVIII. En concret s'han recuperat peces força senceres de vaixel·la d'importació italiana, possiblement de Savona, o imitacions locals, com són plats *a taches*

No cal oblidar el pou Ue 205 – 209, abans esmentat, ja que si bé el seu període d'ús arriba a la segona meitat del segle XVIII, el seu moment de construcció caldria situar-ho amb anterioritat a tota la resta d'estructures, incloent-hi el mur Ue 228, la possible caixa d'escalas Ue 230 i per descomptat la claveguera UE 216, donat que tots ells afecten parcialment el pou esmentat. S'ha dividit l'estructura en dues unitats, d'una banda l'anell de maons de 16 x 32 cm disposats en sardinell a la part superior, Ue 209 situat a una cota de 6,79 msnm. Aquest anell de maons s'assenta directament sobre el cos principal del pou, Ue 205 de 0,70 metres de diàmetre intern, realitzat amb maçoneria de pedra lligada amb morter de calç i sorra de color cremós. La manca d'estratigrafia impedeix donar una cronologia per aquesta estructura, però no seria descartable el seu origen medieval.

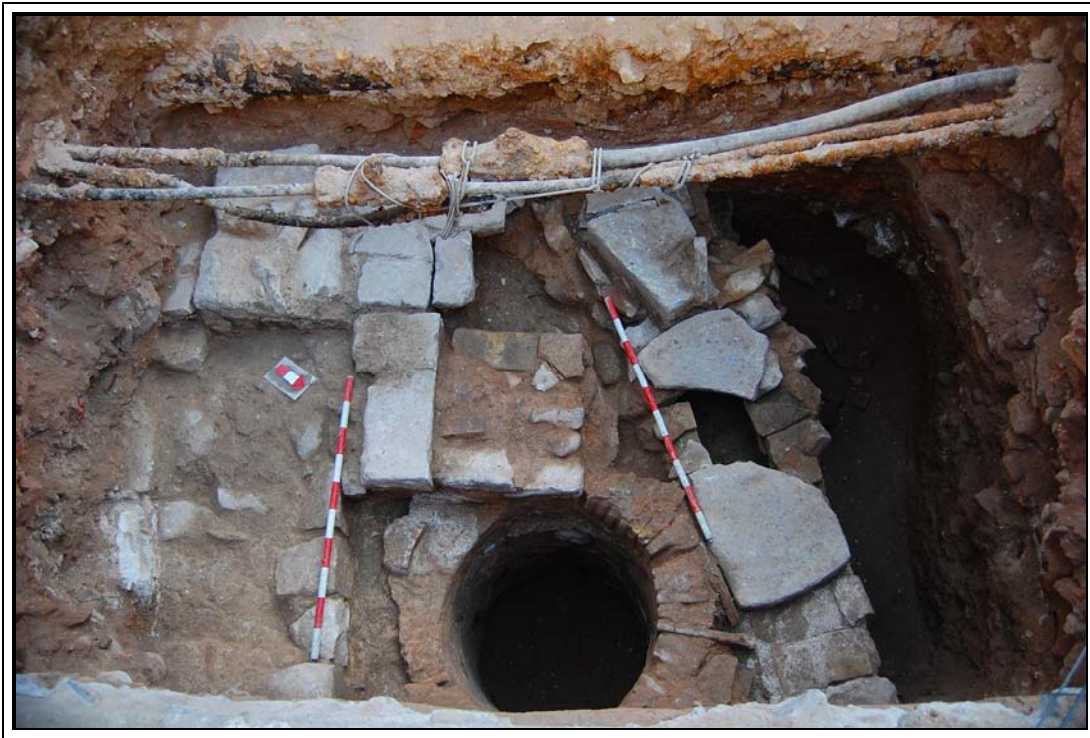
Foto 8. Vista general del sondeig 2, on s'aprecien els diferents elements D'esquerra a dreta: mur Ue 228, paviment de llambordes Ue 208 i possible caixa d'escapes Ue 230, pou Ue 205-209 i claveguera Ue 216 i peces de coberta Ue 218.

Aquesta estructura es recolza en un dels elements presumiblement més antics, el mur Ue 228, orientat en sentit NE amb una amplada de 0,70 metres i una longitud màxima documentada de 2,12 metres. Presenta un aparell de pedra lligada amb morter de sorra, essent visible en el tram inferior una filada de

També recolzat en aquest mur i en possible relació amb la caixa d'escalas, Ue 230, es documenten les restes d'un paviment de llambordes de pedra sorrenca, Ue 208. Aquest paviment, com s'ha assenyalat abans, es manté en ús fins el moment final de l'edificació, si més no la petita part documentada, donat que la resta hauria estat eliminat en fer la reforma de la claveguera. Es troba a una cota de 6,93 msnm.

Per últim, passem a descriure la claveguera Ue 216, de la qual s'ha documentat un tram de 2,18 metres de longitud i es situa a unes cotes de 6,69 a 6,77 msnm. Com s'ha esmentat abans, pateix una reforma amb la modificació parcial de la seva coberta, restant a la part nord del sondeig restes de la possible coberta original amb maons i morter. La construcció d'aquesta claveguera potser es

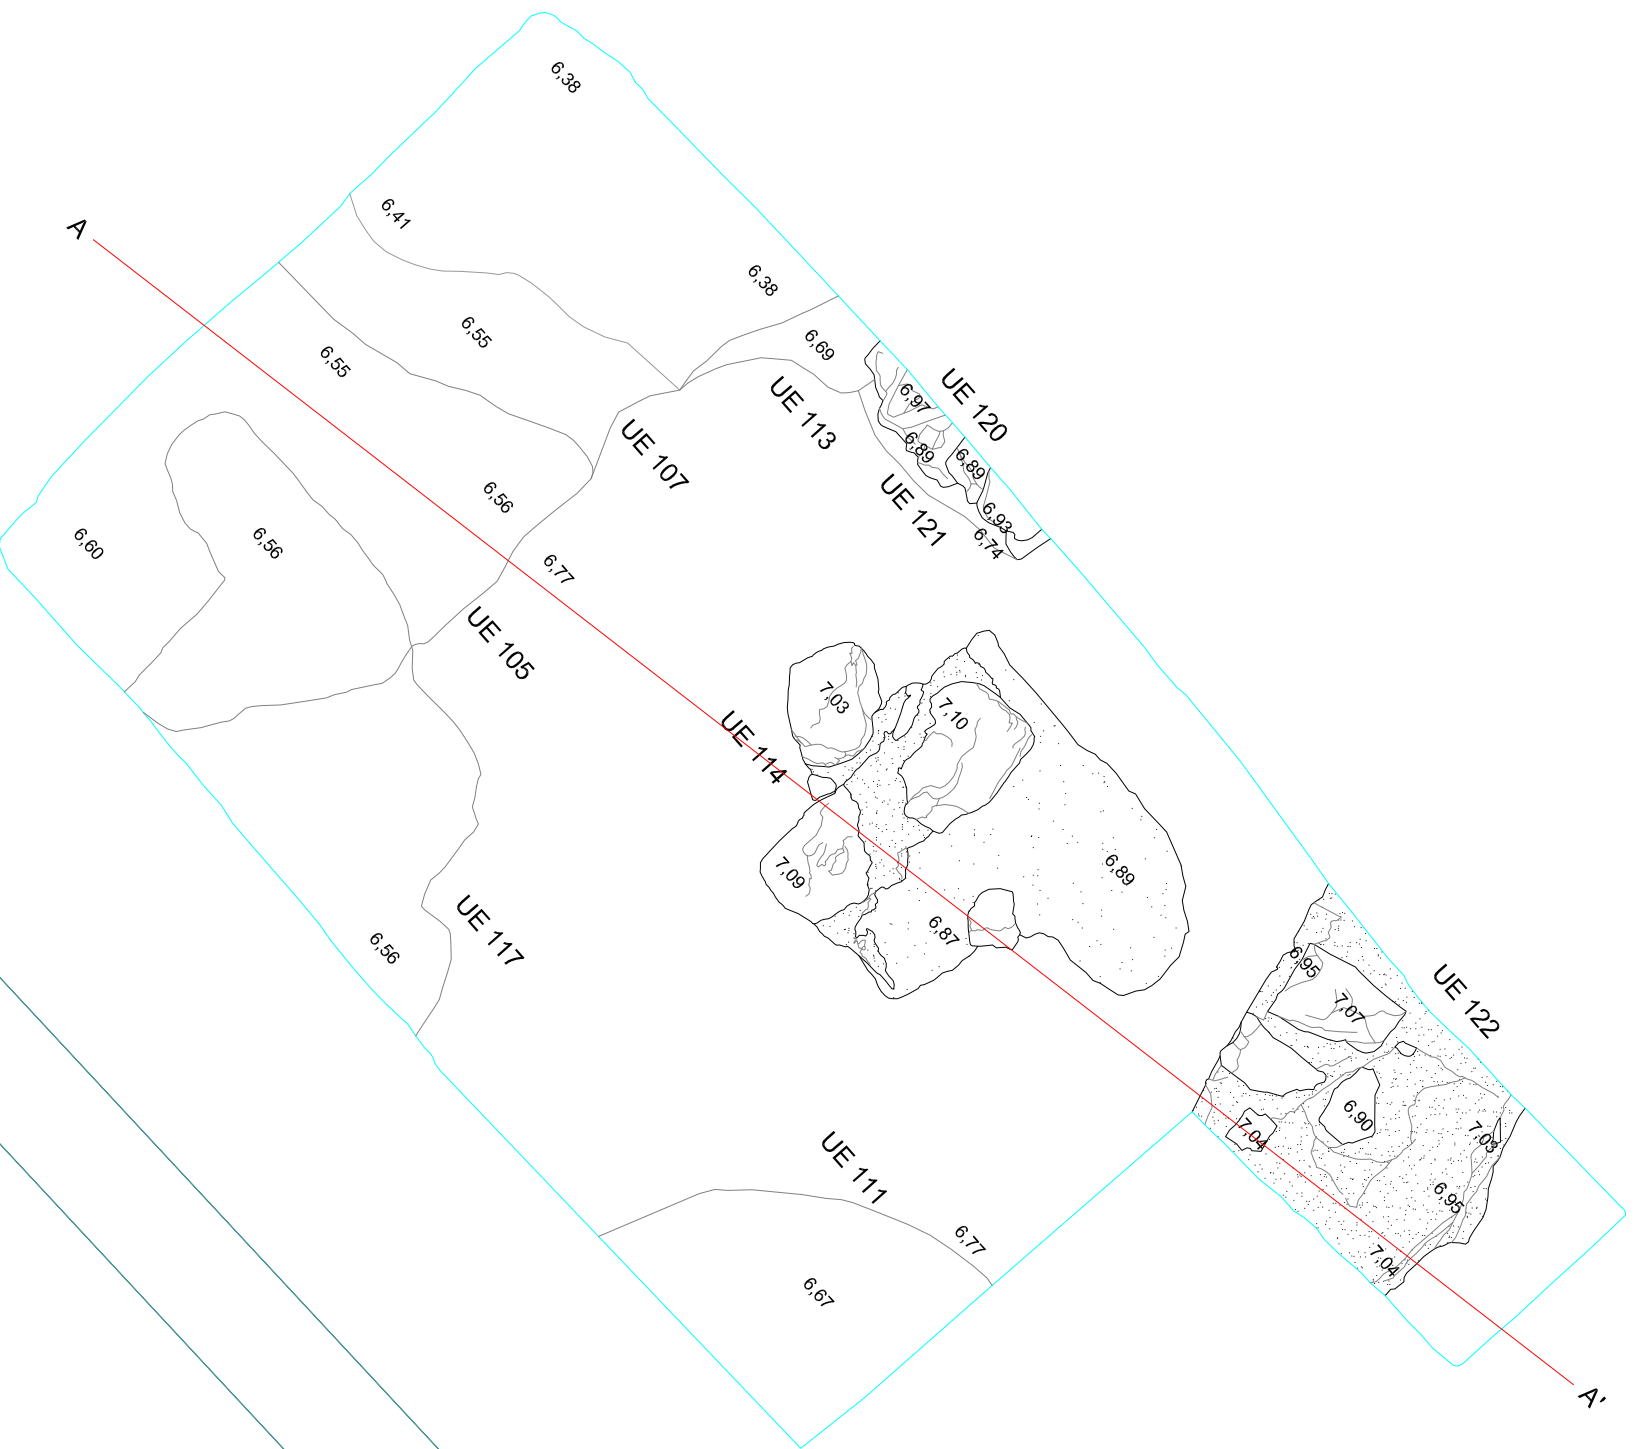
0 0.5 1 METRES	NOM DEL PLANOL: PLANTA SONDEIG 1	DATA: Desembre 2011 NOM FITXER:	PLANOL NÚM. 3 FULLS...3...DE...8...
--	---	---	---	---	---------------------	------------------------------	--	-------------------------------------	---------------------------------------	---

Com s'ha dit anteriorment, aquest sondeig s'ha realitzat a l'interior de la plaça, concretament a la seva banda sud. Les mides plantejades pel Servei d'Arqueologia Urbana del Museu d'Història de Barcelona varen ser de 2 per 4 metres, ampliant-se puntualment en mig metre. La cota inicial del terreny es situa al voltant dels 7,85 metres snm (Plànol 3).

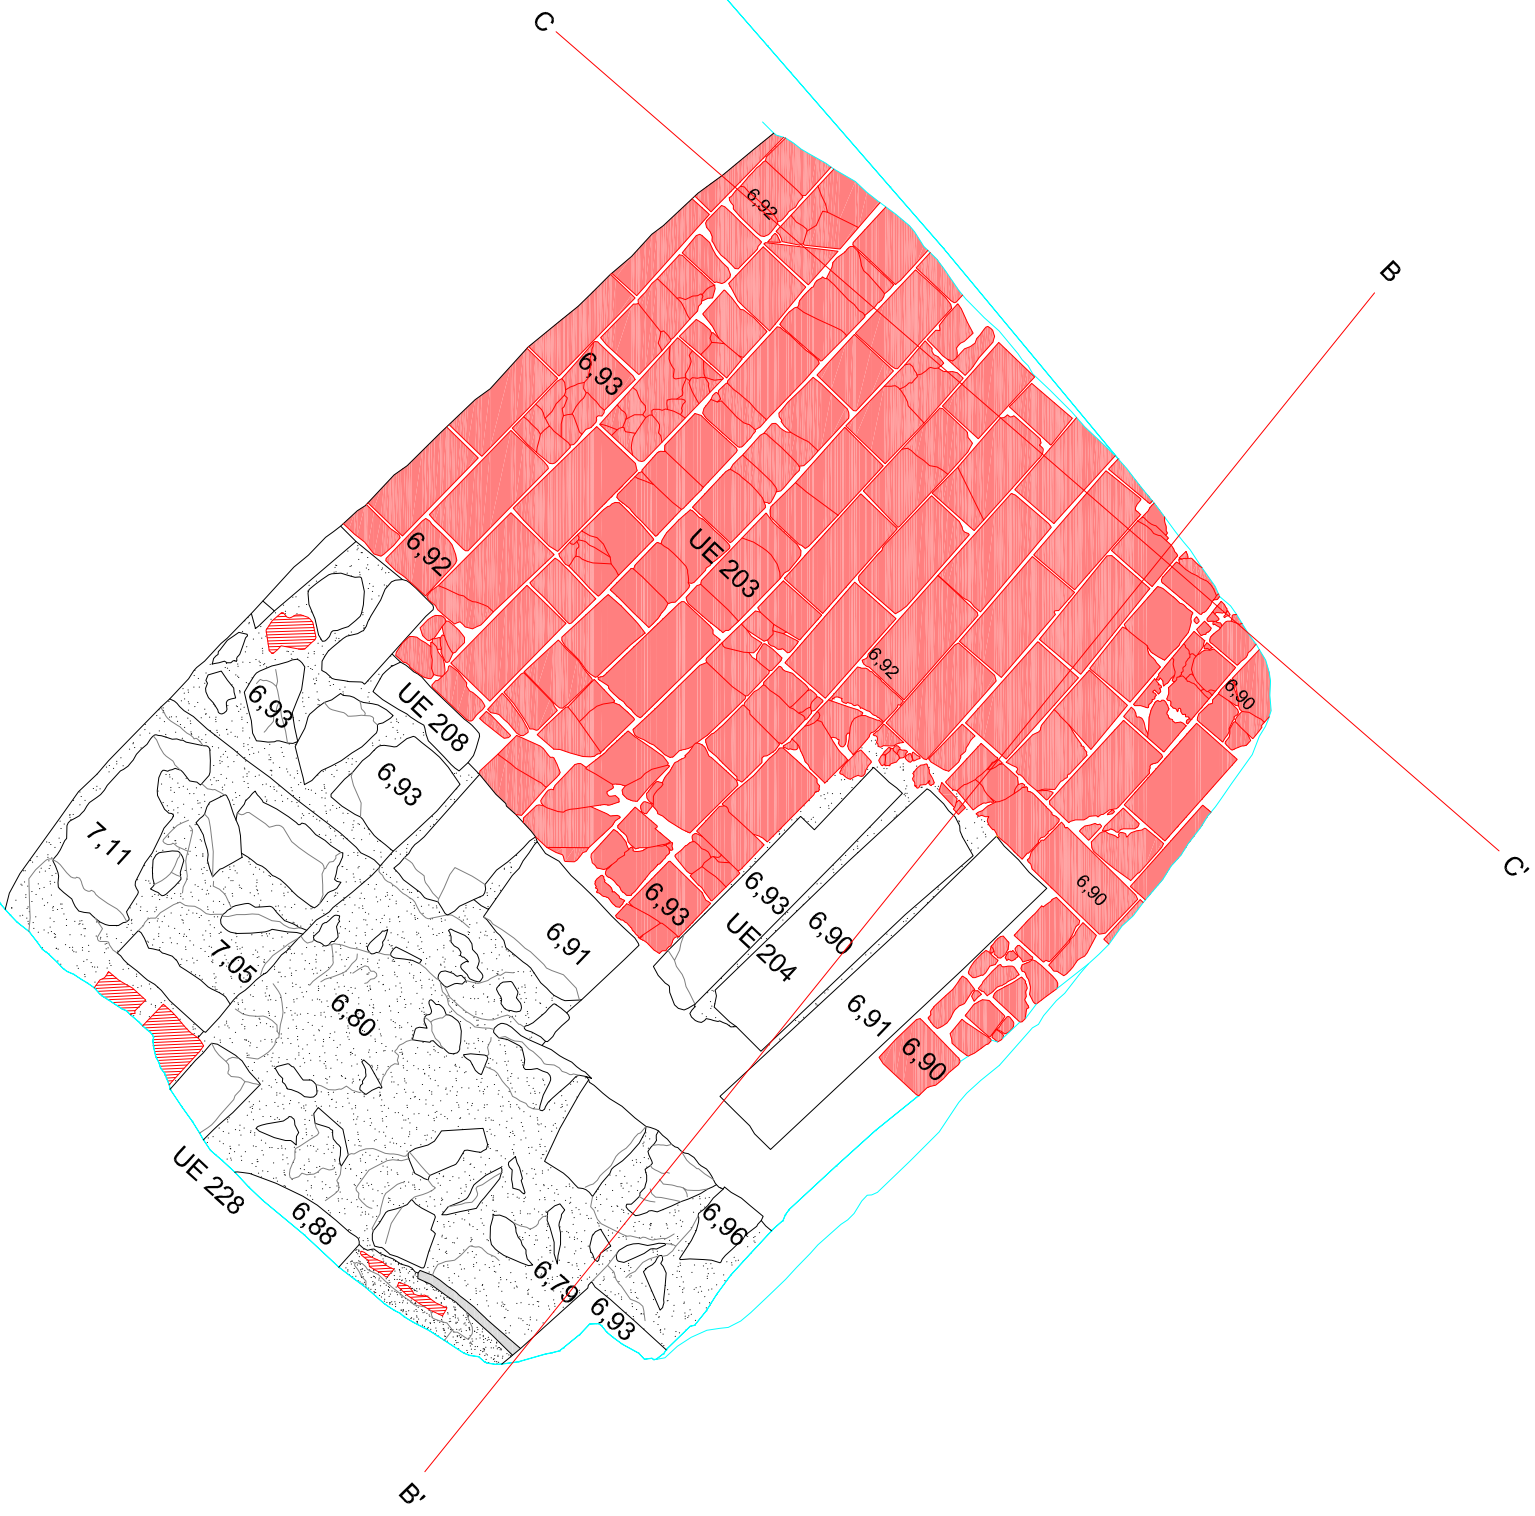
0 0,5 1 METRES	NOM DEL PLANO: PLANTA 1 DEL SONDEIG 2	DATA: Desembre 2011	PLANO. NÚM. 4
---	---	--	---	---	---------------------	------------------------------	--	--	------------------------	------------------

metres llargària. La cota inicial d'excavació és de 8,36 msnm i s'ha assolit una fondària de 6,01 msnm. (Plànol 4)

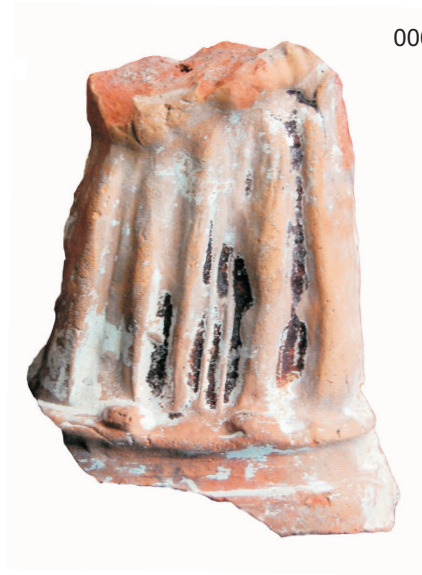
006/11 UE 206-1

El tipus de decoració recorda a les series d'influència francesa de blava catalana tot i que en aquest cas els motius decoratius són més senzill. Possiblement es tractaria d'una producció local.

Cronologia: es troba en un context de segona meitat de segle XVIII.

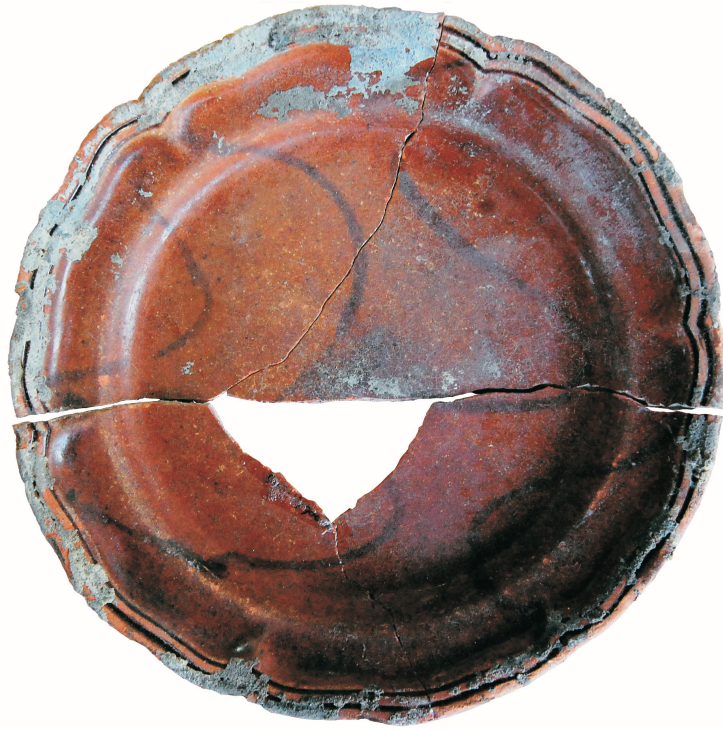
006/11 UE 206-5

006/11 UE 206-5. Perfil sencer de plat de ceràmica vidrada marró decorada en negre de 21 cm de diàmetre. Presenta una vora treballada a motlle tipus *sagomata* (Cameirana 1970). La pasta és de color vermellós i tacte aspre. El tipus de peça s'inclou dins les produccions anomenades a *taches noires*, les quals originàries d'Albisola, varen ésser profusament imitades al principat. No es podria precisar entre la producció local d'imitació i les originals italianes.

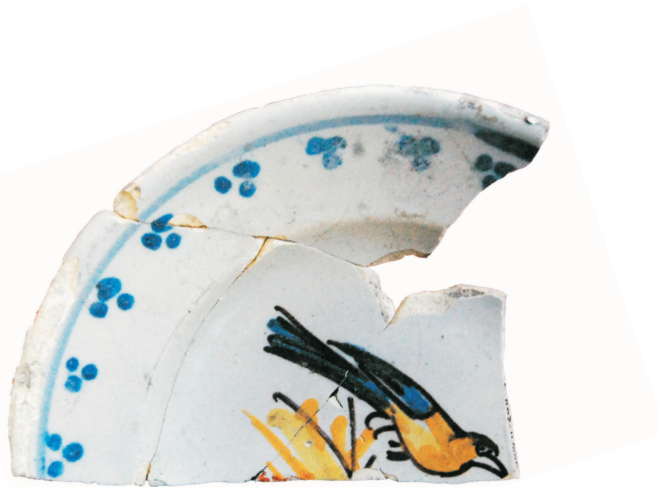
006/11 UE 206-4

006/11 UE 206-4. Perfil sencer de plat de ceràmica decorada amb policromia de 22 cm. de diàmetre a la vora. Presenta una orla de corada amb grups de tres punts en blau limitats en la part superior per un filet en el mateix color. El moriu central es troba decorat per un ocell en colors negre, groc, blau i carbassa. La pasta és de color groc i sense inclusions visibles. El tipus decoratiu, en concret l'orla de tres punts ha estat associat a produccions de Savona de la segona meitat del segle XVIII, encara que no sembla habitual la combinació amb motius policroms (Cerdà 1994). Tanmateix la decoració d'ocells, *ucelli*, és habitual en peces de la mateixa procedència i període. En tot cas no s'hauria de descartar una imitació local.
