MEMÒRIA DE LA INTERVENCIÓ ARQUEOLÒGICA AL CARRER DE LA PORTAFERRISSA, 21

CODI: 065/ 05

Ciutat Vella. Barcelona (Barcelonès)

8 de juny al 6 de juliol 2005

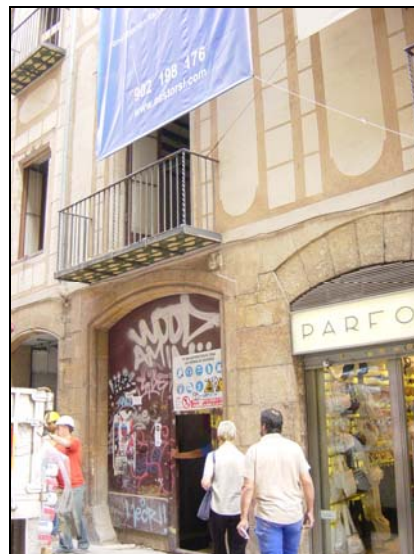
Vista de la façana de l'edifici en qüestió, ubicat al carrer de la Portaferrissa, núm.21.

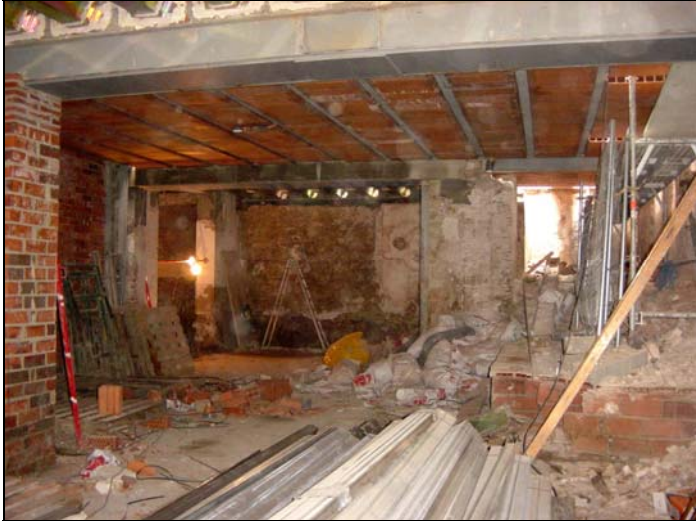
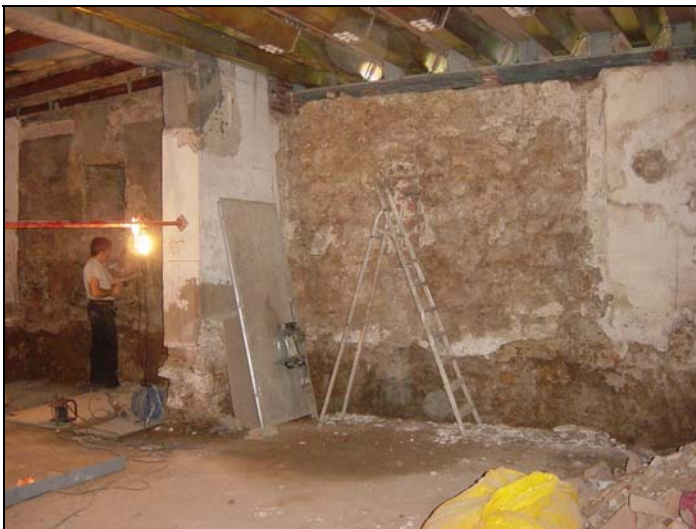
Moment de repicat dels murs abans de la seva documentació gràfica representada en dibuix en detall. En la fotografies superiors es pot veure la situació general de la zona de la planta baixa que havia de ser afectada.

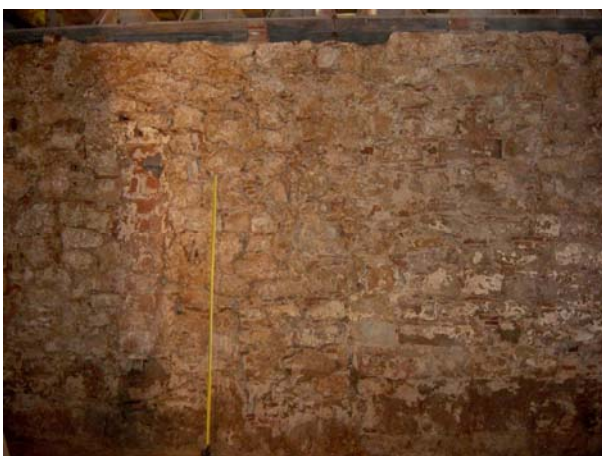
Ue.101

Primerament, l'extracció de la paret mitjanera (ue.101) per tal de fer-hi el forat de l'ascensor i les escales es va fer amb l'ajuda d'una màquina que va utilitzar un martell hidràulic, primer, i després una pala retro per tal de fer el buidatge del terreny de contenció del pati. Previ al desmuntatge, es va documentar el mur, tant en format fotogràfic com en dibuix en alçat. El gruix del mur en qüestió presentava uns 80 cm ja que a banda de tenir la funció de mitjaner, contenia el terreny que reomplia tot el pati elevat citat anteriorment.

En la fotografia esquerra es pot veure una imatge del mur ue.101 una vegada repicat i prèviament a la seva destrucció mecànica. El parament és en pedra de mida mitjana disposada encaixant unes amb les altres.

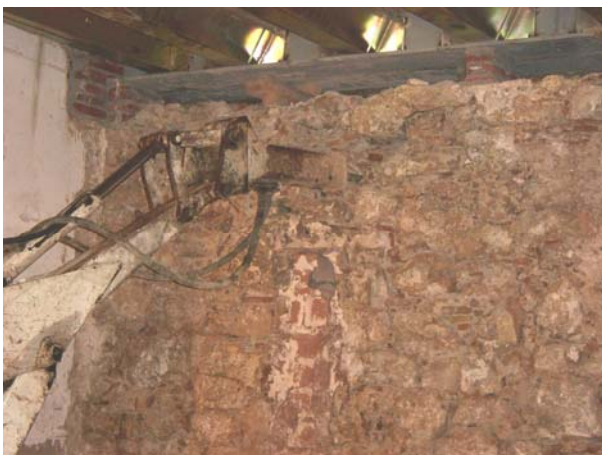
En la fotografia inferior-esquerra: inici del procés de destrucció mecànica del mur en qüestió per tal de fer el forat per construir-hi l'escala.

Durant el procés de seguiment de destrucció del mur en qüestió es va localitzar un fragment de rajola vidrada amb la base blanca i elements decoratius amb motius florals, datable entre els segles XVIII i XIX. Un cop feta l'obertura en la paret i deixats els marges de seguretat establerts, es va procedir a rebaixar amb la pala retro el reompliment del pati elevat. Aquest procés, però, va comportar un seguit de problemes per a la bona documentació dels elements. El fet de realitzar el rebaix des de la planta inferior i no des del pati elevat impedia documentar adequadament els diferents nivells estratigràfics i arqueològics que anessin sortint. Per altra banda, i per motius de seguretat, no es podia portar una màquina al pis superior perquè hi havia perill de despreniment de la mateixa. Així doncs, es va decidir fer el seguiment ocular dels rebaixos efectuats per la màquina des del pis inferior, recollint el material arqueològic que sorgís durant les extraccions. El rebaix del terreny havia d'assolir una cota d'uns 2 metres en total, efectuant primerament, un rebaix en talús inclinat per tal de fer les escales que comunicarien els dos pisos.

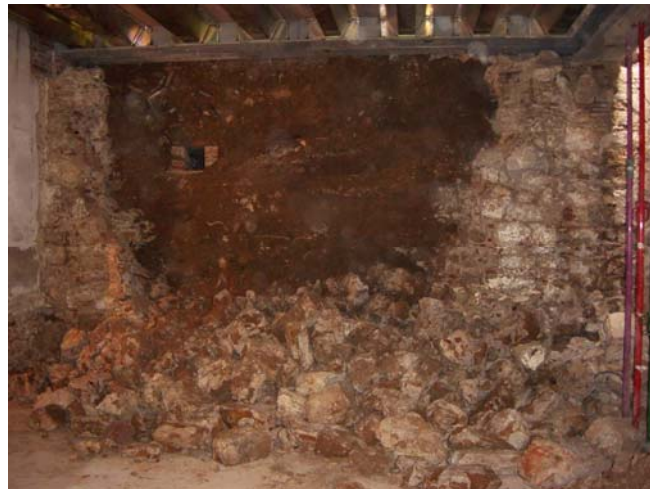
En la fotografia de la dreta: mur 101 pràcticament destruït. Al darrera va sorgint el rebliment del terreny corresponent al que fou un pati elevat, actualment en desús i reconvertit en Casal de Cultura.

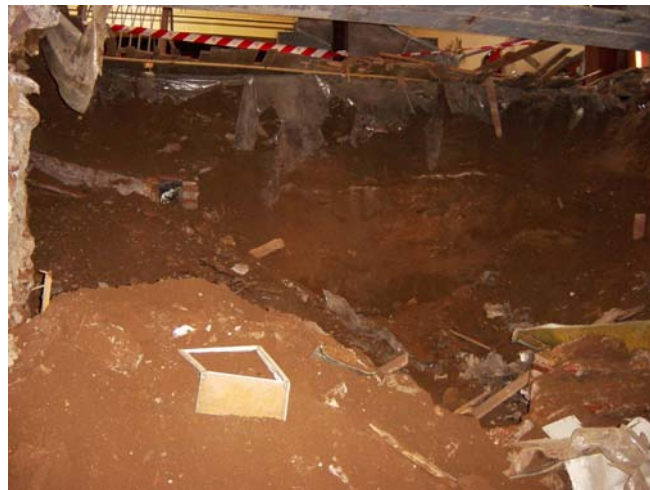
En la fotografia inferior: una vegada extreta tota la pedra i assolida la cota de 2 metres endins, es va haver d'enderrocar el sostre per seguretat.

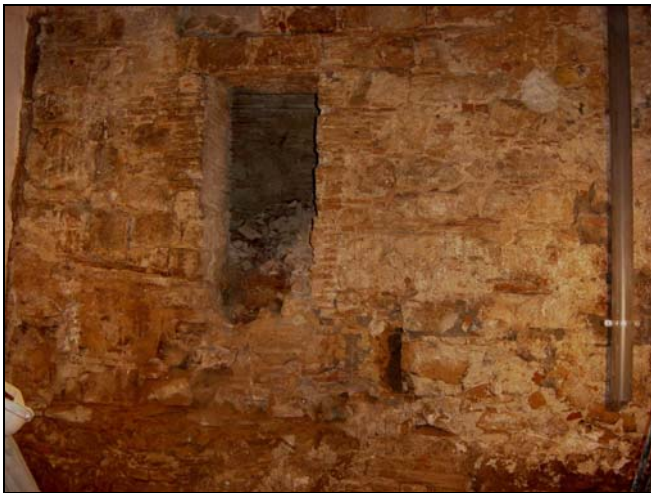
Ue. 109-102

En l'habitació contigua i seguint en la mateixa línia de mur, es va localitzar una paret mitjanera amb una obertura rectangular (ue.102 i ue.109, respectivament) que donava accés a l'interior d'una tina o despensa realitzada en aquest. L'obertura en qüestió presentava els brancals fets amb maons de 15 x 30cm i un capçal de llosa de pedra. El marxapeu o accés a l'interior està desaparegut i segurament s'hi accedia a una cota més elevada que la que avui tenim, com a mínim un metre més amunt.

En la fotografia es pot veure una vista general de l'alçat del mur 102, amb la localització de l'obertura que comunica amb la "tina".

Es pot observar la desfiguració del parament degut a les continuades reformes i refets al llarg dels anys.

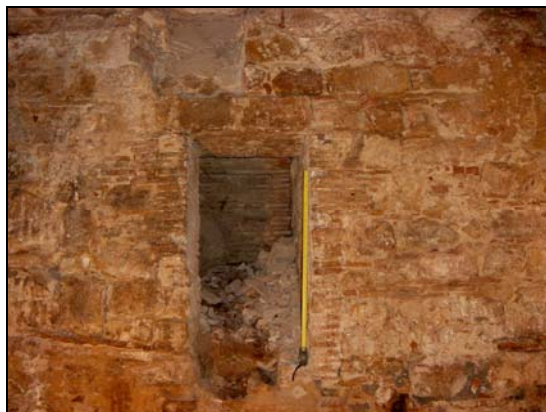
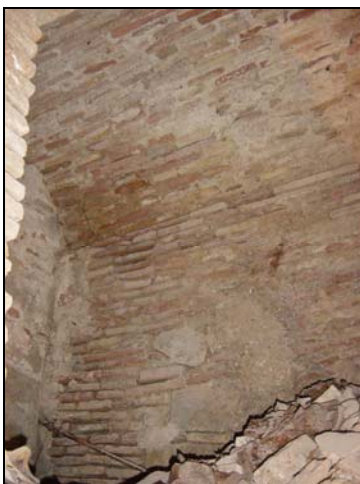
Fotografia inferior: vista general de l'obertura que dona accés a l'interior de la "tina" en el mur 102.

Fotografia esquerra: detall de la volta de mig punt de maó que conforma la coberta interior de la "tina". A la dreta podem observar el paviment de maons documentat.

L'interior de la tina o despensa presentava una planta rectangular de petites dimensions, amb un paviment de maons, una mica deteriorats (ue.130). En l'extrem oest d'aquesta, s'hi troba un retall en el terra, reblert amb terres i cendres (ue.131), la funció del qual desconeixem. A banda, en el mur de maons que delimita l'estança per la banda nord (ue.128) es va localitzar una obertura tapiada (ue.134) amb el mateix material i que segurament corresponia a una antiga obertura de comunicació amb alguna altra estança, que avui en dia també desconeixem.

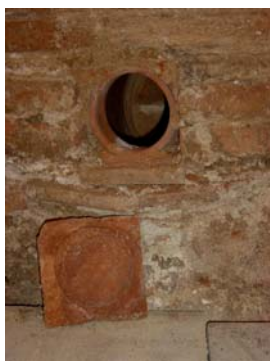
Detall de la tenalla trobada en la part inferior dreta del mur 102. La tapadora és feta amb un maó encaixat en la paret. La tenalla era buida en el moment de la troballa.

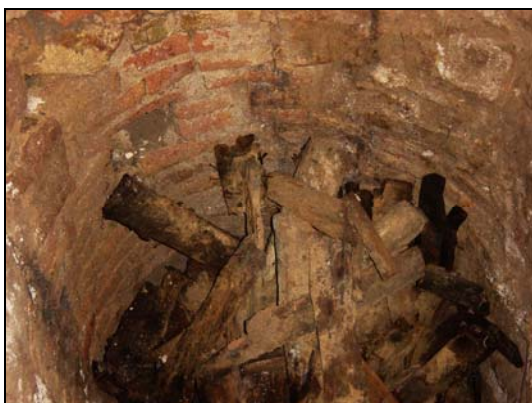
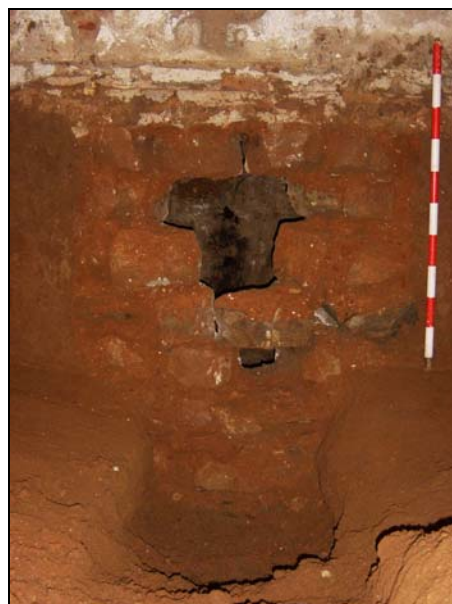
Un últim element localitzat durant les obres en la planta baixa, fou un pou que comunicava amb el pis superior i que en l'actualitat es trobava inutilitzat. Aquest pou estava retallat en un nivell d'argiles i transcorria per dins del mur mitjaner i es fonamentava per sota de la cota del natural marcada en aquesta planta baixa. Per tant, va ser construït en la primera fase de la finca.

En la fotografia inferior es pot veure l'interior del pou, avui inutilitzat. A la dreta, la localització en la paret mitjanera durant les tasques de rebaix en les obres.

No es va poder documentar en la seva totalitat, la seva boca circular estava tapiada i tant sols es podia veure a través de l'obertura efectuada per accident amb la màquina, en la seva part inferior. Les parets estaven revestides amb pedres de mida petita i tallades més o menys regularment. La seva unió es feia amb morter i en alguns trams s'hi troben aplacats de maons. Presenta, a part, encaixos en la seva paret per tal de facilitar la mobilitat pel seu interior.

El diàmetre d'aquest és d'aproximadament 0,65m i la seva fondària real no la coneixem pels motius exposat a dalt.
