## MEMÒRIA DELS SONDEIGS EFECTUATS ALS CARRERS DE LA RIBERA, DE LA FUSINA I COMERCIAL.

074-05

Barcelona, (Barcelonès).

Dates de la intervenció: Maig 2008

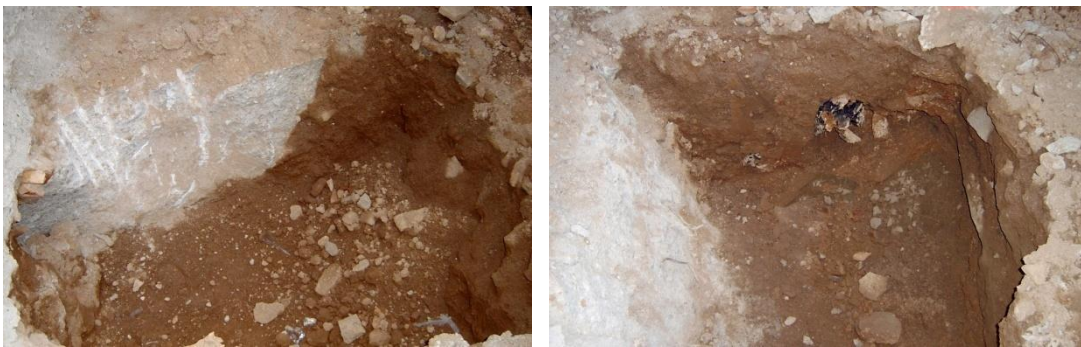
Fig. 2 Sondeigs 1se i 2se.

Sondeig d'un metre de llarg per un metre d'amplada i 1,30 metres de potència. En la seva cara oest presentava un gran bloc de formigó provinent de la construcció dels pilars exteriors en aquest punt. En les cares nord i sud també presentava formigó, tot i que de forma més parcial. En el tall es va documentar un únic estrat de rebliment, força alterat. Com a conclusió podem dir que en aquest punt no existien estructures o nivells arqueològics, ja que aquest punt havia estat remogut en una fase anterior a la realització del sondeig.

Sondeig de 1,2 de llarg per 1,3 d'amplada i 1,20 metres de potència. En el seu interior es van documentar restes d'un antic servei, (destruït), que el creuava de nord a sud. En la seva cara oest i parcialment en la sud presentava formigó provinent de la construcció dels pilars exteriors en aquest punt. Com en el cas anterior, només es va documentar un estrat de rebliment, amb signes evidents d'haver estat remogut. Es poden aplicar les mateixes conclusions que en el sondeig anterior.

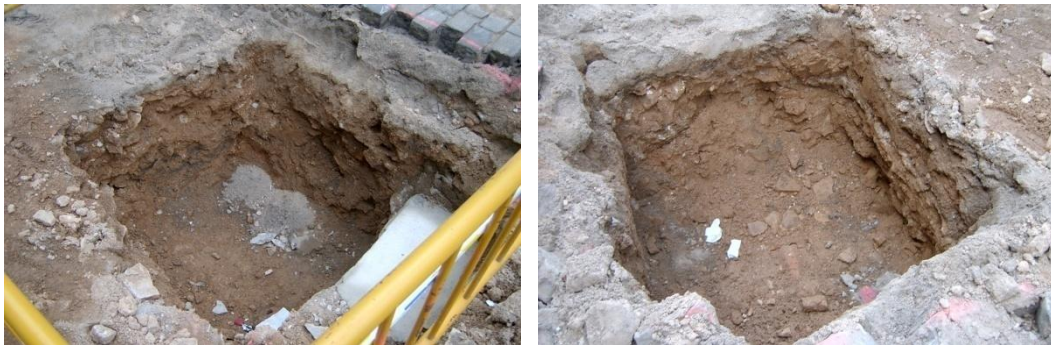
Fig. 3 Sondeigs 3se i 4se.

Sondeig de 1,2 de llarg per 1,1 d'amplada i 1,20 metres de potència. Es van documentar restes d'un antic servei, recobert de formigó, en la seva part sud. Es va documentar un únic estrat de rebliment, format per pedres i material de construcció, possiblement de l'enderroc del barri de la Ribera de l'any 1716. Com a conclusió podem afirmar l'absència d'estructures en aquest punt .

Sondeig de 1,7 de llarg per 1,1 d'amplada i 1,20 metres de potència. Presenta les mateixes característiques que l'anterior, però amb la presència de tres maons col·locats en la base del sondeig, possiblement relacionats amb l'antic pas d'un servei en aquest punt. Com en els anteriors casos no es van documentar estructures en aquest punt.

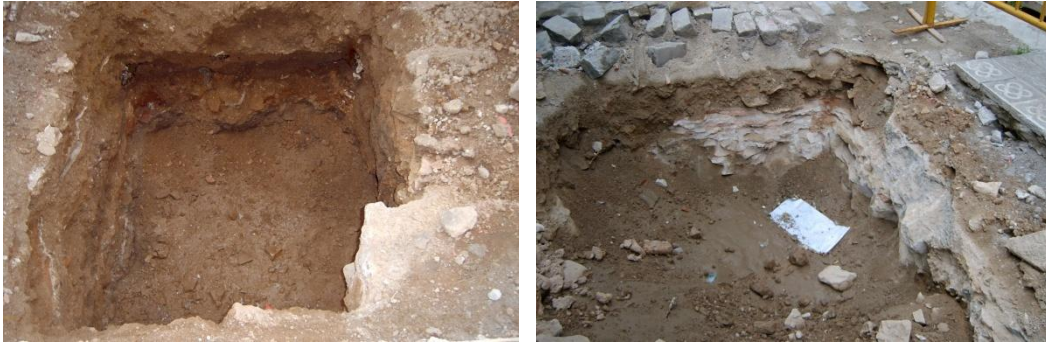
Fig. 4 Sondeigs 1nw i 2nw.

Sondeig que fa 1,2m de llarg per 1,2m d'amplada i 1,30 metres de potència. En la seva cara oest es van apreciar les restes d'un possible paviment de rajoles a 0,40 m respecte del paviment actual, aquest paviment podria estar relacionat amb un dels moments d'ús de l'antic mercat. No es pot saber si les restes del paviment van ser destruïdes en el moment de realitzar el sondeig 1nw. Al contrari del que succeïa amb els sondeigs de la part se, s'han identificat diferents estrats en el tall del sondeig, possiblement tots datats en època contemporània. Com a conclusió podem dir que en aquest punt pot haver-se destruït part d'una pavimentació relacionada amb l'antic Mercat del Born.

Sondeig de 1,4m de llarg per 1m d'amplada i 1 m de potència. En la seva cara nord s'aprecia les restes d'una estructura feta amb rajoles lligades amb ciment, d'uns 0,40m de potència. Podria tractar-se d'una de les clavegueres de l'antic Mercat del Born. Possiblement aquesta estructura va ser destruïda durant les feines de rebaix per a la realització del sondeig.

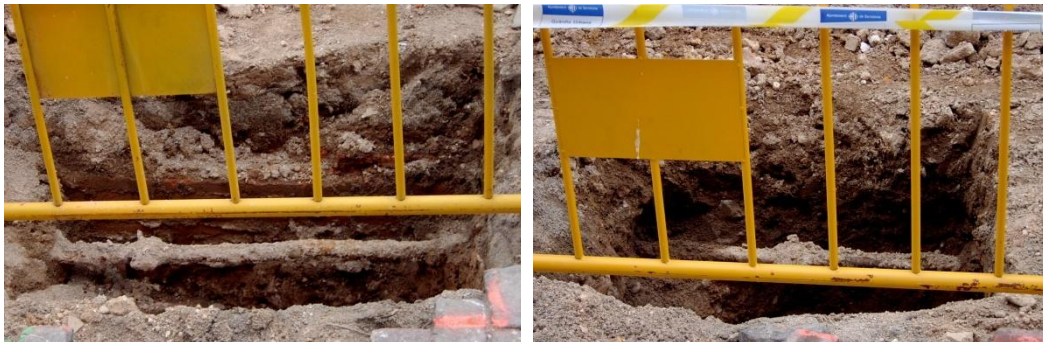
Fig. 5 Sondeigs 3nw i 4nw.

Sondeig de 0,9m de llarg per 1m d'amplada i 1,20 metres de potència. Es van documentar restes d'un antic servei, una canonada de ferro col·lat que creua el sondeig de nord a sud. En la seva cara Est, es va documentar una claveguera d'època contemporània. Com a conclusió podem afirmar l'absència d'estructures en aquest punt .

Sondeig de 0,9m de llarg per 1,2 d'amplada i 1,10 metres de potència. Presenta el mateix servei que en el cas anterior, que destrueix l'estratigrafia i qualsevol possible resta arqueològica en aquest punt.

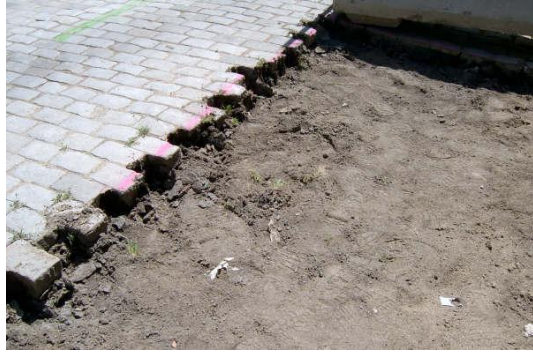
074 05 UE 900 901

Per sota del nivell de llambordes, UE 901, es va documentar el seu nivell de preparació UE 902, estrat sauló de textura sorrenca, de color marró-grisenc, sense material, molt tacat per les filtracions de la superfície del paviment, en total l'estrat feia uns 0,30 m de potència. Aquest cobria el nivell de farciment de la rasa d'un servei i un estrat de runa. En època contemporània es va construir

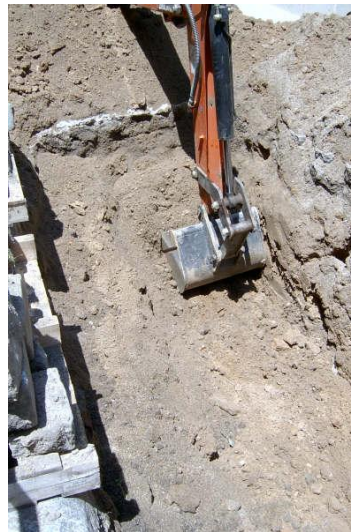
074 05 UE 903

Finalment, l'estrat més antic localitzat, UE 903, és un nivell de runa, de color marró clar, amb restes de morter blanc, amb material de construcció i ceràmica blava catalana tipus 'Poblet' o 'ditada'. La cronologia de les ceràmiques, principis del segle XVIII, coincideix amb el moment en el qual es van destruir les cases d'aquests sector del barri de la Ribera, per poder construir la Ciutadella militar i la seva zona de seguretat, per tant, es tracta del mateix estrat de runa que s'ha localitzat a l'interior del mercat i a l'interior del carrer Comercial.

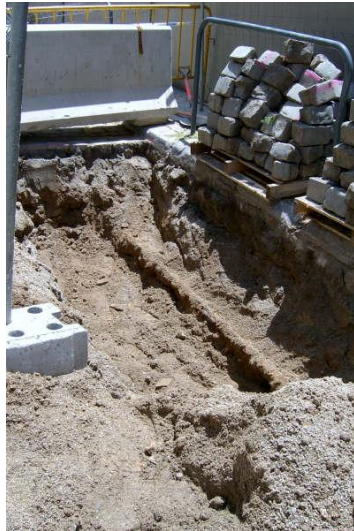
074 05 UE 904 905

un servei, un tub metàl·lic de poc més de 10 cm de diàmetre, la rasa per a la seva construcció tallava el nivell de runa que posteriorment descriurem. L'estrat UE 904 farcia la rasa del servei, es tracta d'un estrat de color marró, de textura solta, sense material.

En el sondeig es va documentar un d'aquests serveis, concretament un tub de ferro de 10 cm de diàmetre, que en l'actualitat ja no està en ús. A part del servei es va documentar la rasa per a la seva construcció.

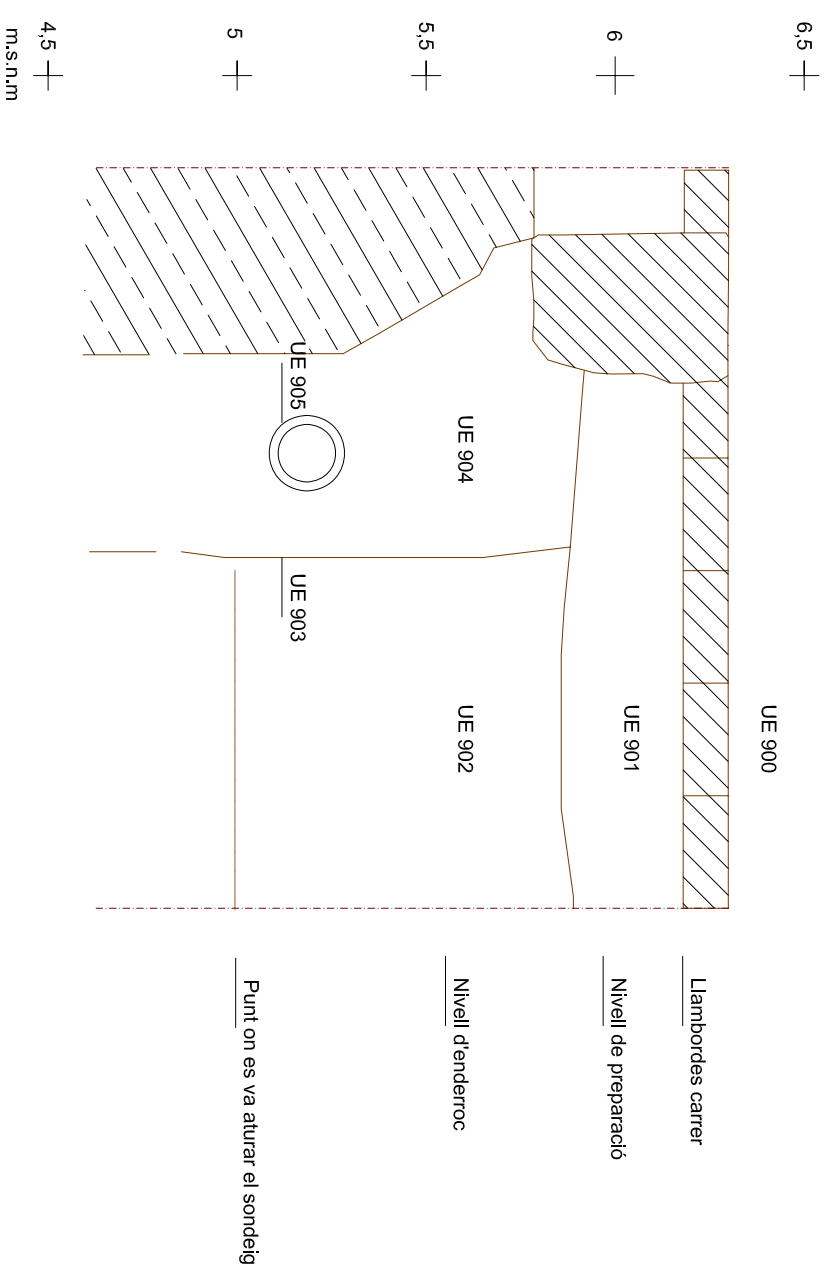
SECCIÓ B-B' (NE-SW)

La descripció de la seqüència estratigràfica s'ordena coincidint amb el procés d'excavació, és a dir, de l'estrat més modern al més antic. Només es van documentar tres estrats, dels quals dos es daten en època contemporània i un a principis del segle XVIII. No es va documentar cap estructura arqueològica, i és molt possible que tampoc existissin estructures en els sondeigs efectuats per COPISA sense control arqueològic.
