## **MEMÒRIA D'INTERVENCIÓ ARQUEOLÒGICA FEBRER 2012**

### **CARRER DELS BANYS NOUS, núm. 5**

**CODI: 021/11**

**NOM DE LA INTERVENCIÓ:** Carrer dels Banys Nous núm. 5

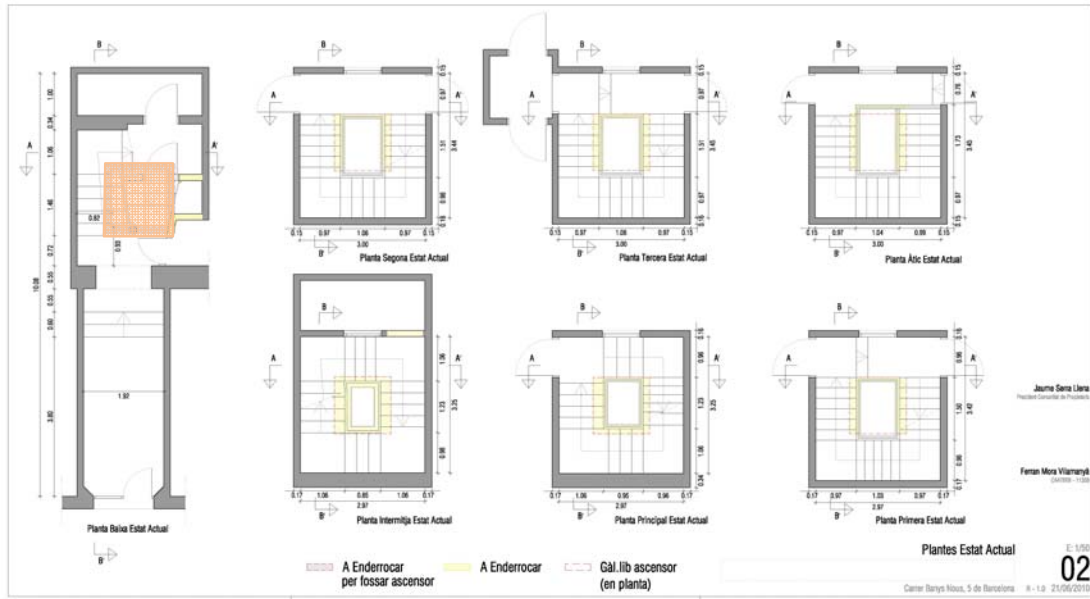
Planta de la finca i situació de la cala.

Els treballs realitzats al carrer dels Banys Nous núm. 5 van consistir en la realització d'una cala per comprovar l'existència de substrat arqueològic a la finca.

La cala va tenir unes dimensions de 1,60 x 1,70 m, amb una potència final de 1'60 m respecte el nivell actual del paviment de l'entrada de la finca.

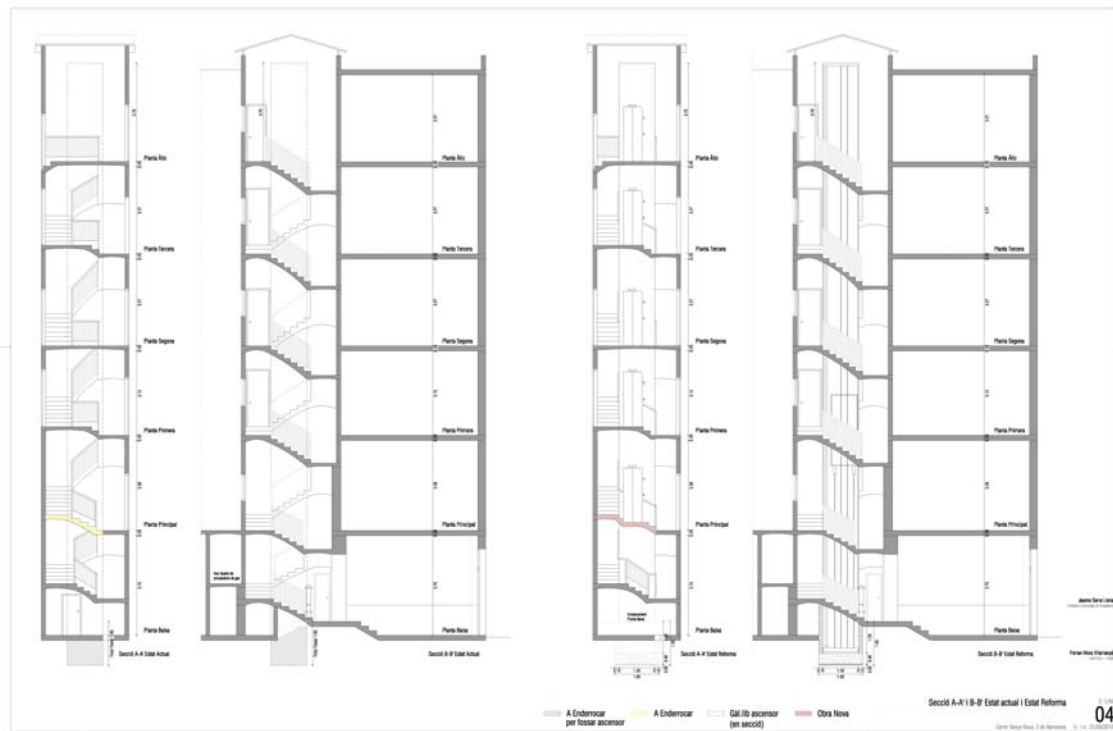
Seccions

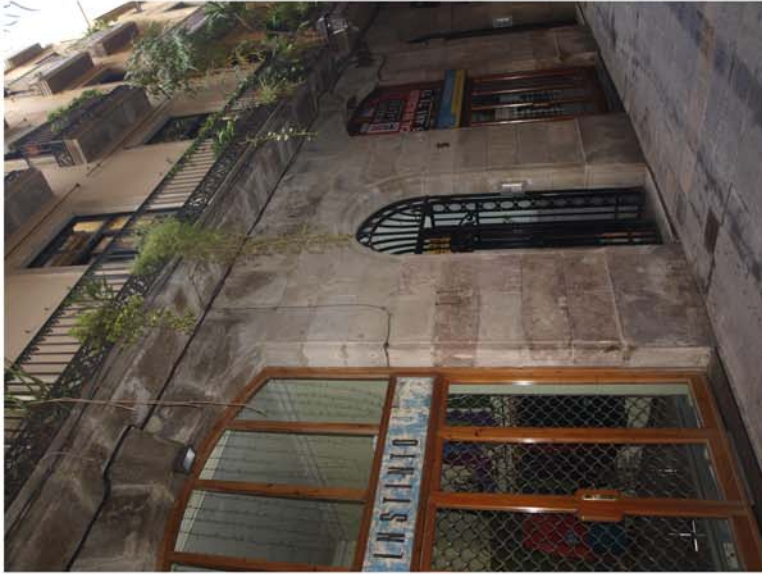
021\_11\_001.JPG

1. Façana principal de l'edifici.
2. Escala principal a l'esquerra i accés al sota-escala a la dreta.
3. Vista zenital de l'accés al sota-escala (UE 100).
4. Cala un cop desmuntada l'escala: UE 101, 102.
5. UE 101, 103, 104, 105, 106, 119.
6. UE 108, 109, 111, 112, 113, 116 i 118.
7. Detall UE 108, 109, 111, 112.
8. UE 120.
9. Detall de la UE 116.
10. UE 111, 112, 113, 116, 117, 118.
