Intervenció arqueològica al Pla de Palau, 13, Passatge de Palau, 3

Barcelona,
Barcelonès

Del 26 al 30 de setembre de 2011

Memòria

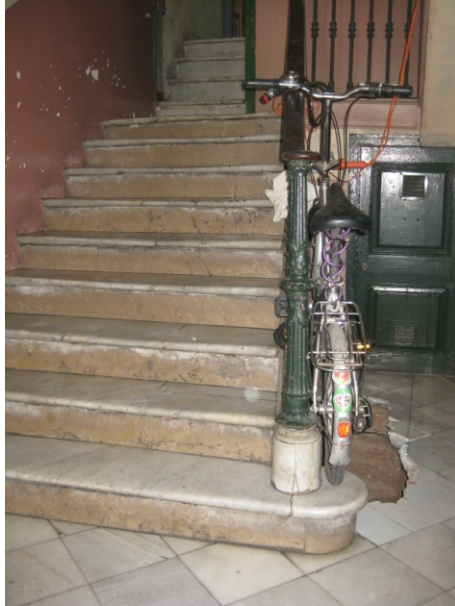
FOTO 1. Vista general de la zona intervinguda

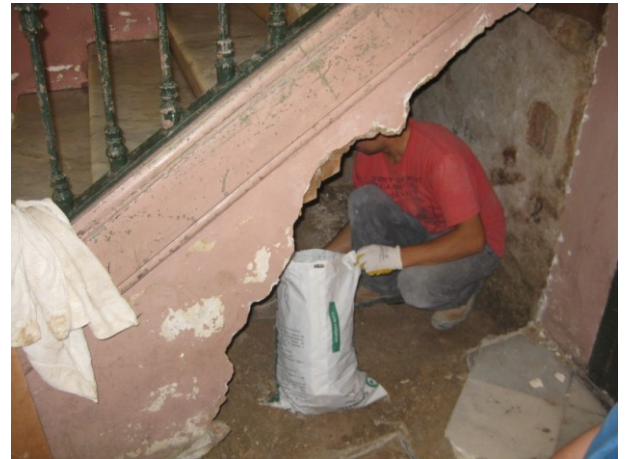
FOTO 2. Treballs manuals del fossat

El fossat s'ha realitzat de forma manual i les dimensions assolides són d' 1,64 m de longitud per 1 m d'amplada i 1,20 m de profunditat.

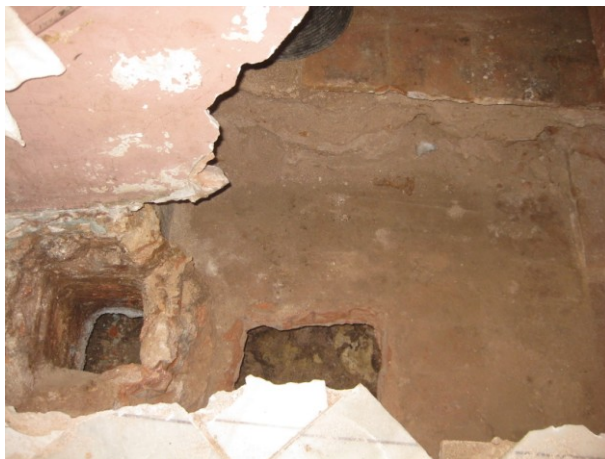
UE 06: Coberta de la fossa sèptica realitzada amb maons de 15 x 30 cm lligats amb ciment de 1,64 m x 1 m. Cobert per UE 05. Tallat per UE 07.

UE 08: Arqueta de la fossa sèptica UE 06. De 15 x 13 cm i realitzada amb maons lligats amb ciment. Farceix UE 07. Cobert per UE 02.

FOTO 3. Detall de la coberta de la fossa sèptica i l'arqueta de registre

En motiu de la construcció d'un ascensor a l'interior de la finca, la coberta de la fossa sèptica (UE 06) s'ha vist parcialment afectada per l'obra.

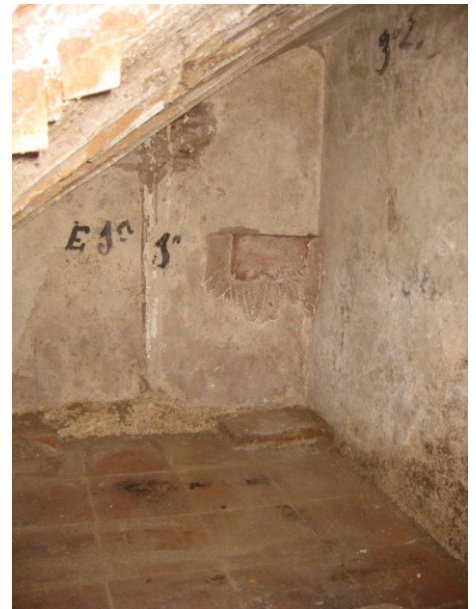
UE 04: Rajols de color marró de 10 per 10 cm. Paviment de la finca, situat sota l'escala. Època contemporània. Cobreix UE 05. Cobert per UE 02. En contacte amb UE 03.

FOTO 4. Detall del paviment UE 04
