**MEMÒRIA DE LA INTERVENCIÓ ARQUEOLÒGICA
REALITZADA AL PAVELLÓ DE SANT MANUEL HOSPITAL
DE LA SANTA CREU I SANT PAU. C/ DE SANT ANTONI M
CLARET, 167-171 - C/ DE SANT QUINTÍ, 55-95 - C/ DEL
MAS CASANOVAS, 70-90 - C/ DE CARTAGENA, 334-372.
DISTRICTE D'HORTA – GUINARDÓ.
BARCELONA (BARCELONÈS)**

**CODI SERVEI ARQUEOLOGIA DE BARCELONA: 053/ 11 (10 D'AGOST – 17
D'AGOST 2011)
EXPEDIENT GENERALITAT DE CATALUNYA : NB-2011-5-7442**

RESUM: Seguiment arqueològic dels rebaixos realitzats en el subsòl del pavelló de Sant Manuel i dels dos forats destinats a encabir dos ascensors. En cap de les feines efectuades s'han localitzar restes arqueològiques anteriors a la construcció d'aquest pavelló.

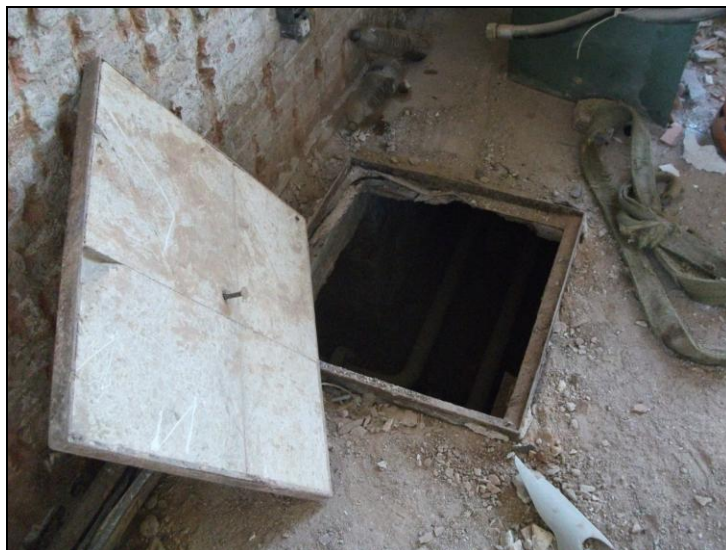
Aquesta conducció (U.E. 04) corresponia a una canalització de secció quadrangular i presentava unes dimensions de 0.80 m d'amplada mentre que de fondària assolida 0.80 m. Aquesta conducció estava emmarcada amb un envà fet de maons de 14 x 28 disposats horitzontalment al trencajunt i pavimentada amb formigó. Presentava una coberta plana feta també amb maons i eren associades a una arqueta quadrangular de 0.60 x 0.60 m que permetien accedir al seu interior. Pel que fa a la seva ubicació es va documentar al llarg de tot el perímetre de l'Àmbit 2 i 3, i en la banda central de l'Àmbit 1 (amb una orientació E-O) *veure planimetria*.

Arqueta localitzada en l'extrem est de l'Àmbit 3.

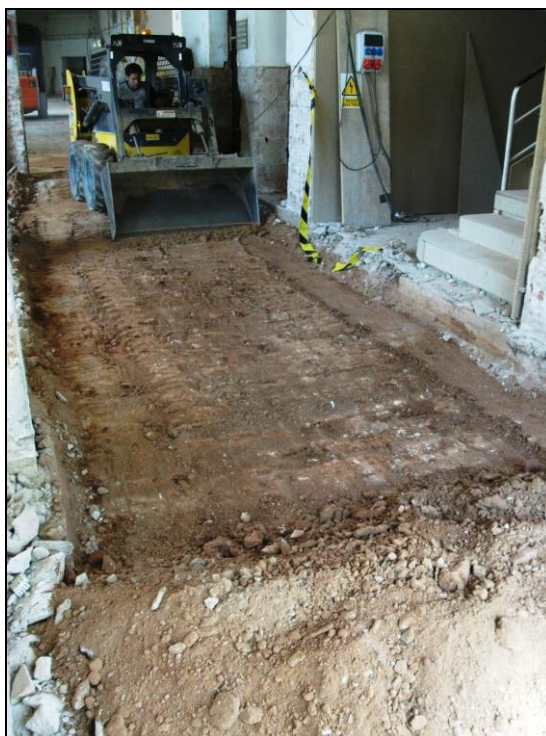
Vista de la màquina realitzant el rebaix i neteja del subsòl geològic, Àmbit 4.

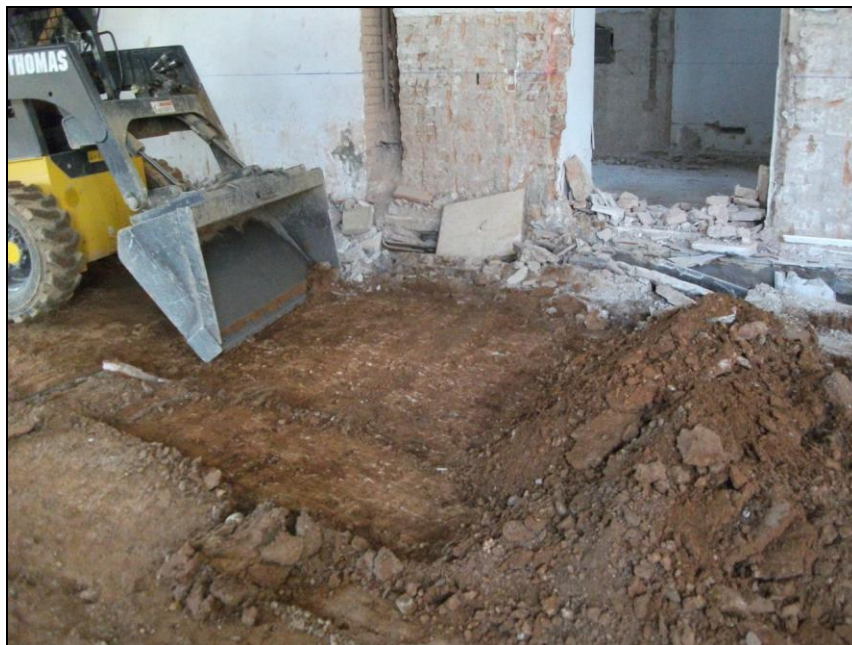
Vista de la màquina realitzant el rebaix i neteja del subsòl geològic, Àmbit 3.

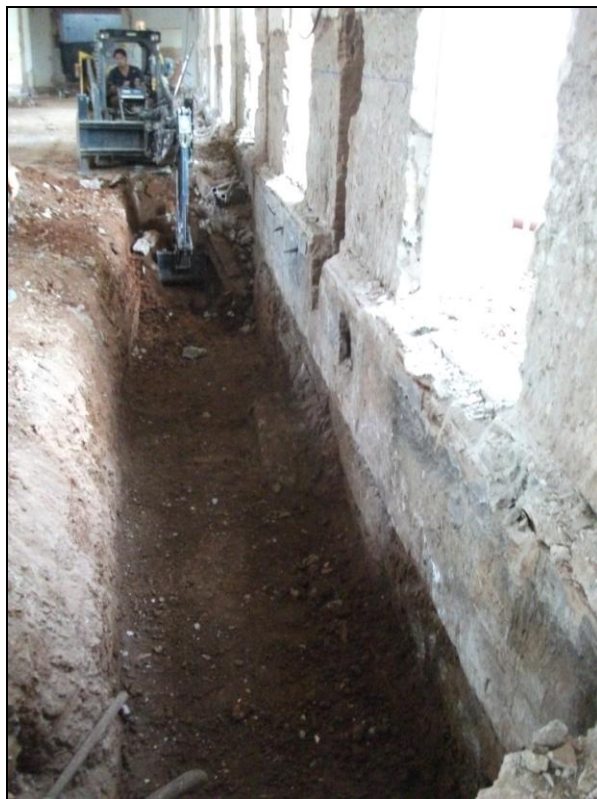
Correspon a les rases més grans tant en longitud com en potència fetes al llarg de la intervenció. Les feines es van centrar fonamentalment en el perímetre de l'Àmbit 3 i i un petit recorregut en el 2. Per tant, es va iniciar amb el desmuntatge de les parets externes d'aquestes canalitzacions, fetes amb maons, per tal de realitzar les noves i que havien de presentar una major amplada, per tant passaven de 0.80m a 1.50 m.

Vista de la màquina realitzant l'obertura de la rasa.

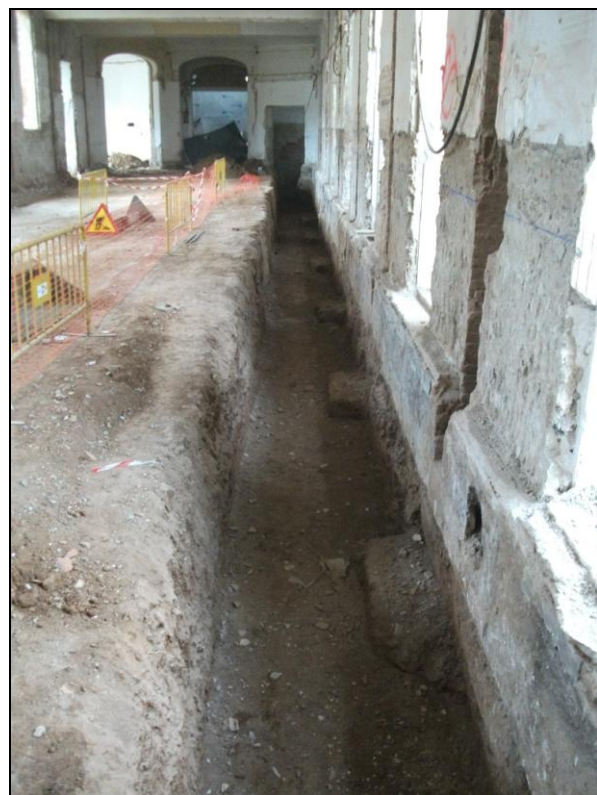
Vista final de la rasa realitzada en la banda nord de l'Àmbit 2

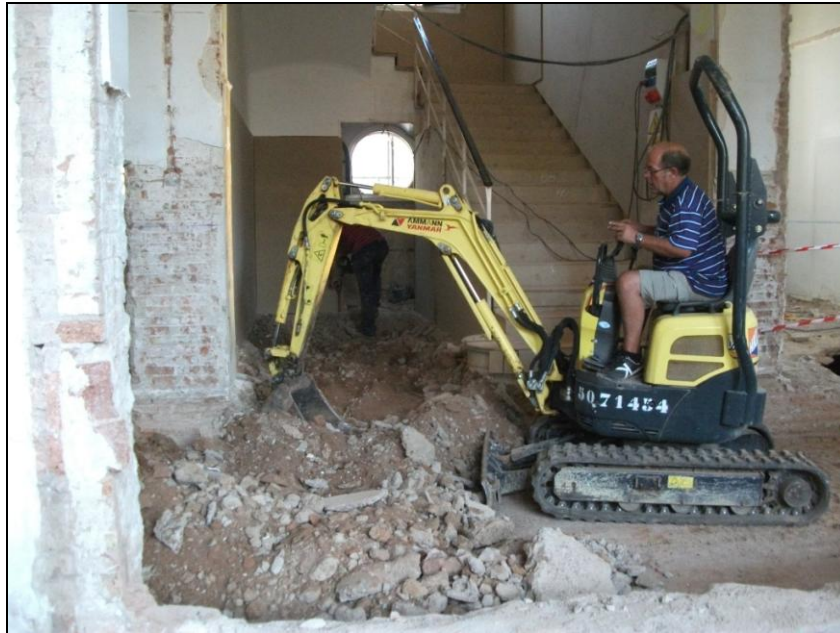
Ambdues obertures van assolir una fondària de 0.90 m respecte el nivell de circulació antic, mentre que l'amplada de la primera rasa era de 0.90m i la segona presentava una amplada de 1.20 m.

Vista del rebaix de terres realitzat en el forat de l'escala.

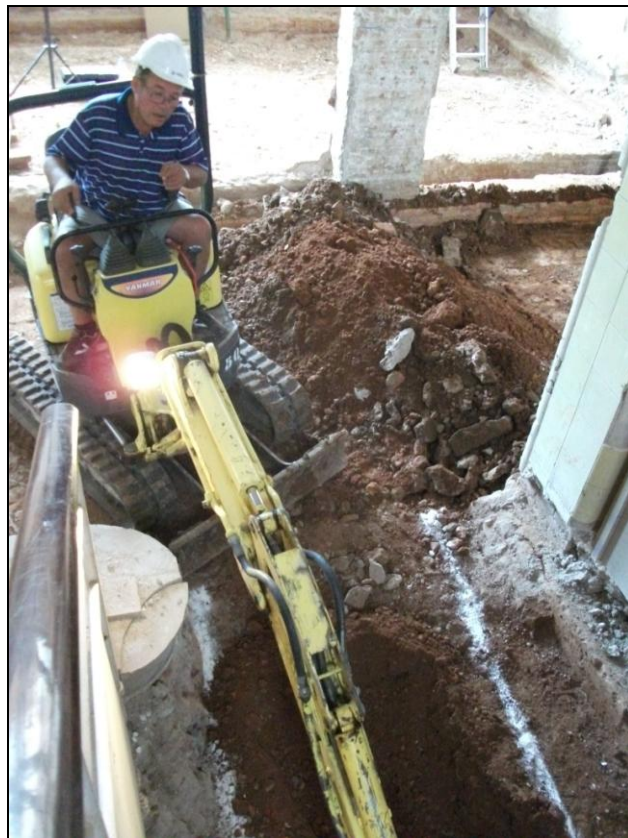
Vista de la rasa ubicada en el forat de l'escala, Àmbit 4.

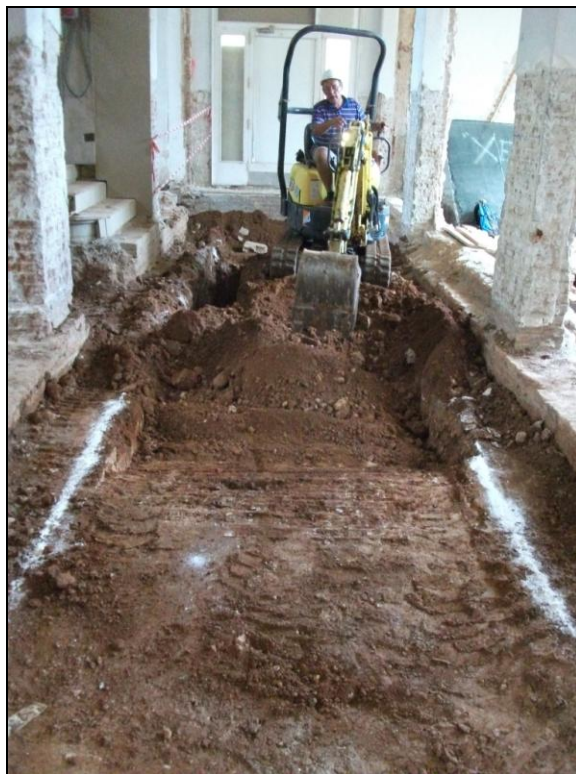
Vista de la màquina realitzant l'obertura de la rasa, Ambit 4.

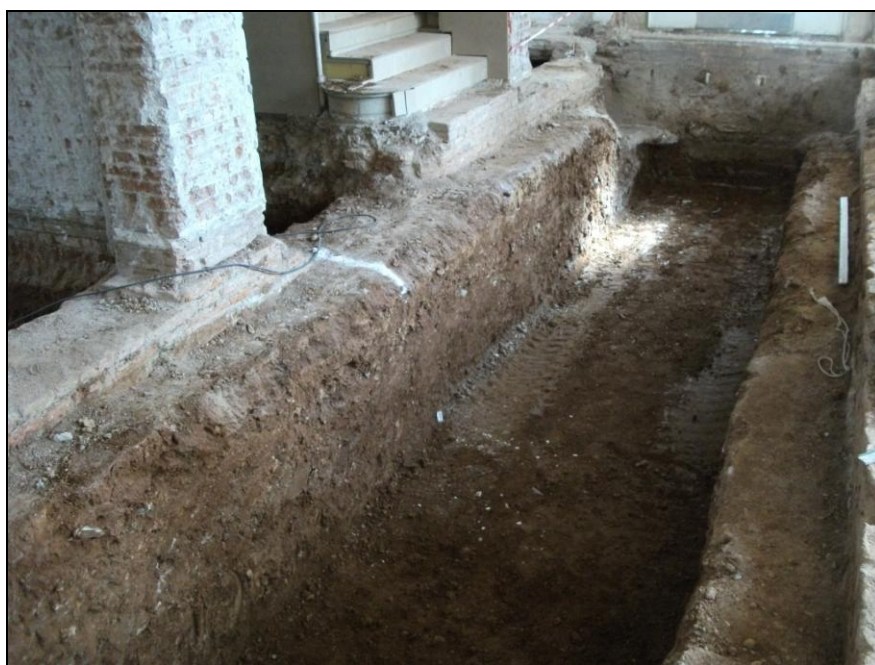
Vista final de la rasa realitzada en l'interior de l'Ambit 4.

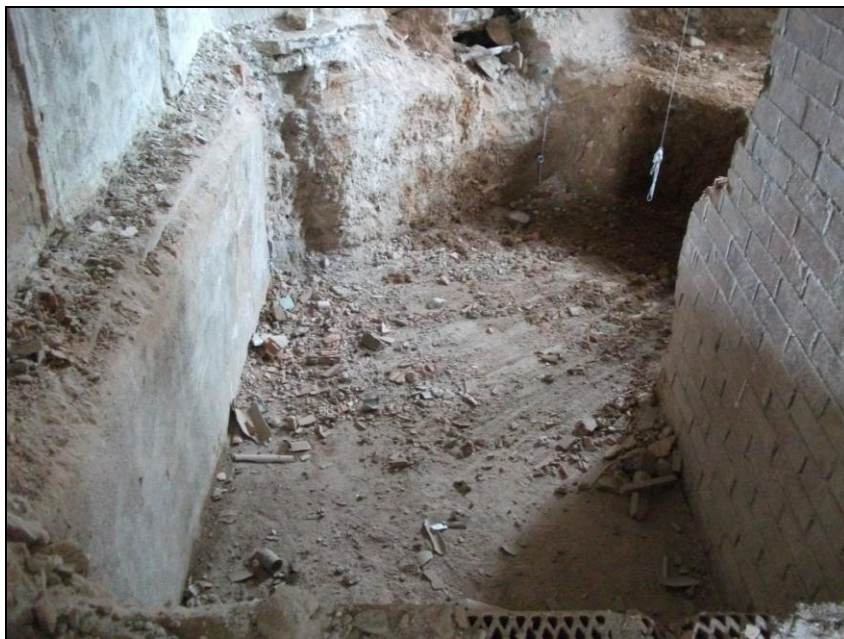
Situat en l'extrem sud-oest d'aquest àmbit l'obertura presentava una planta rectangular excavada en el subsòl geològic on era revestida a partir de maons i la solera era de ciment. Les seves dimensions projectades eren de 2.40 x 1.14 m i de la que es va documentar una potència de 1.10 m. Les feines van consistir en l'eixamplament per la banda est d'aquest gran forat i d'una rasa de 0.80 m d'amplada i 3 metres de longitud que discorria paral·lelament.

Vista del forat de l'ascensor i del seu eixamplament.

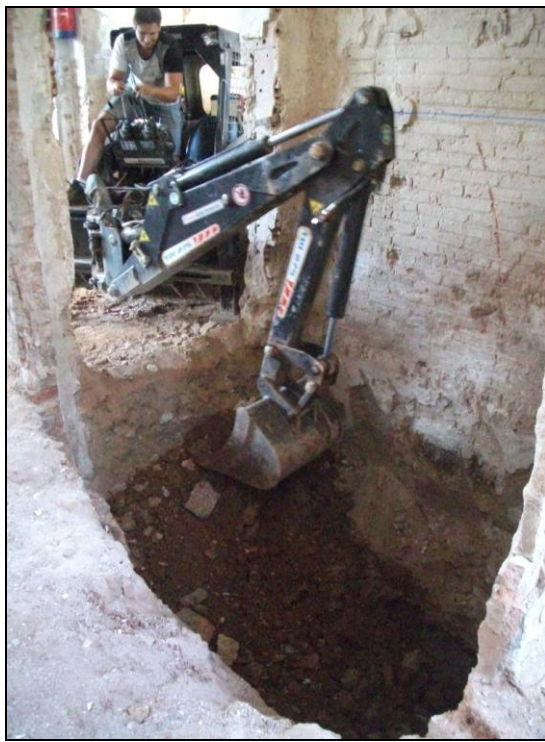
Situat en l'extrem nord-oest d'aquest àmbit l'obertura presentava una planta rectangular excavada en el subsòl geològic on era revestida a partir de maons i la solera era de ciment. Les seves dimensions eren de 2.40 x 1.56 m i de la que es va documentar una potència de 1.10 m respecte el nivell de circulació existent.

Vista del rebaix en l'antic forat de l'ascensor.
