**MEMÒRIA DE LA INTERVENCIÓ ARQUEOLÒGICA
REALITZADA AL C/ DE SANT ANTONI M. CLARET, 161-
171, C/ DE SANT QUINTÍ, 55-95, C/ DEL MAS
CASANOVAS, 70-90 I C/ DE CARTAGENA, 334-372
HOSPITAL DE LA SANTA CREU I SANT PAU,
PAVELLÓ DE SANT MANUEL
Barcelona (Barcelonès)
Del 21 al 27 de novembre de 2011
CODI MUHBA: 080/11
NÚM. d'EXPEDIENT DGPC: 437 K121 NB 2011/2-7990**

**Promotor:
FUNDACIÓ PRIVADA HOSPITAL
DE LA SANTA CREU I SANT PAU**

**Realització:
ARQUEOCIÈNCIA Serveis Culturals S.L.**

Aquesta memòria presenta el resultat dels treballs arqueològics que es van dur terme al Hospital de la Santa Creu i Sant Pau des del dia 21 fins el 27 de Novembre de 2011.

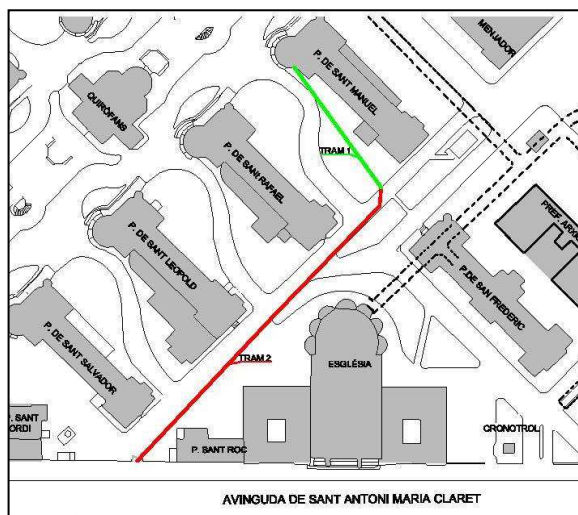
Al ser una rasa tant llarga, s'ha dividit en dos trams, Tram 1 i Tram 2. El tram 1 es el que recorre la façana sud del Pavelló de Sant Manuel i el Tram 2 es el que recorre el vial fins al carrer.

Fig. 3. Vista de la rasa amb els trams marcats

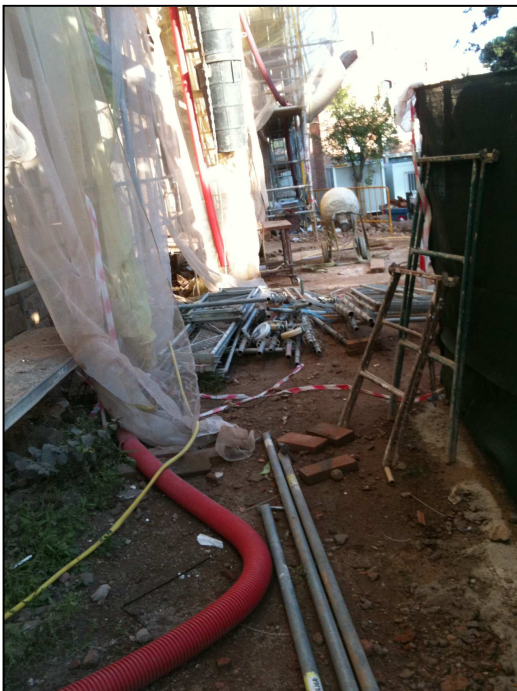
Aquest tram recorre l'exterior de la façana sud del Pavelló de Sant Manuel. Té una llargada de 45 metres i una amplada de 0'90 m i una profunditat de 0'95 m, a excepció dels 4 primers metres de rasa que degut a la necessitat de treballar a la zona per connectar amb el tub interior, es va obrir una amplada de fins a 2 metres i una profunditat de 1'80 m.

Fig. 4. Vista de zona on s'obrirà la rasa- Tram 1

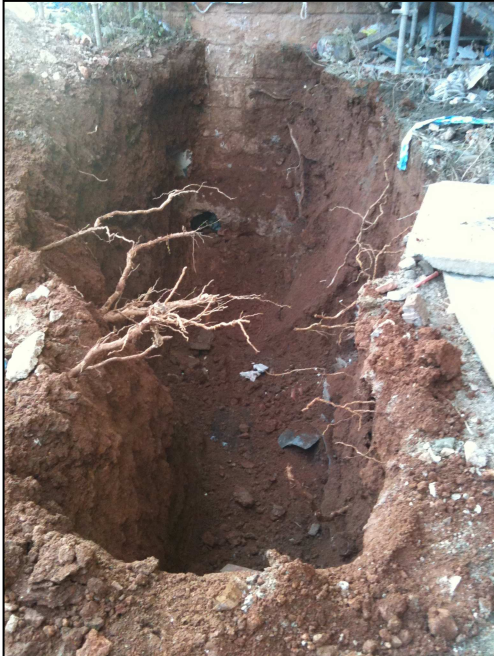
Els treballs de rebaix de les terres es van realitzar a màquina. Inicialment es va extreure la capa superficial, que corresponia a una capa de terra de color marró fosc amb moltes restes de material constructiu procedent de les obres actuals i amb una potència de uns 20 – 30 cm (UE 101), trobant-se aquest estrat a una cota màxima inicial de 63'7 m snm.

Un cop extreta aquesta primera capa, es va documentar un segon estrat de terra de color marró groguenc bastant solta i de textura fangosa amb una potència de uns 50 cm (UE 102) que corresponia a un nivell de terres

aportades. Aquest estrat es trobava a una cota màxima inicial de 63'4 m snm i a una cota mínima final de 57'9 m snm.

Fig. 5. Vista dels rebaixos realitzats a la rasa-Tram 1

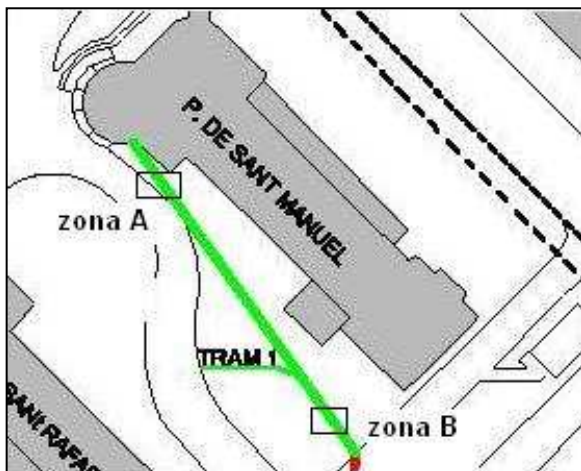
Finalment dir que en aquest tram s'han identificat dues zones, zona A i zona B,

per un simple motiu organitzatiu a l'hora de la planimetria, ja que l'estratigrafia es igual a tot el tram 1, però d'aquesta manera s'identifiquen les zones on s'ha fet planta i secció.

Fig. 6. Vista de les dues zones marcades en el Tram 1.

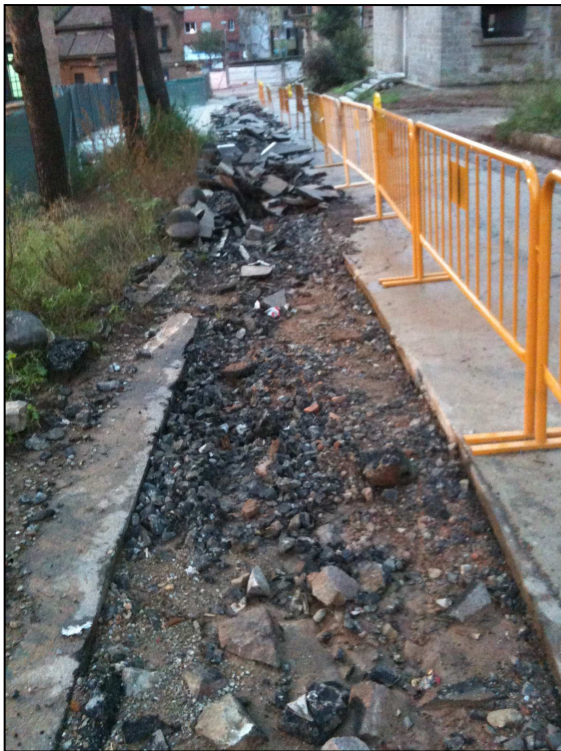
Inicialment es va picar l'asfalt del carrer que estava compost per una capa de formigó de 10 cm de profunditat (UE 201) i la corresponent capa de preparació d'aquest (UE 202) també de 10 cm de potencia. Les cotes inicials del nivell de circulació eren 58'7 m snm a la part nord de la rasa i 53'7 m a la part sud.

Fig. 7. Vista del Tram 2 un cop picat l'asfalt i la preparació (UE 201 i 202)

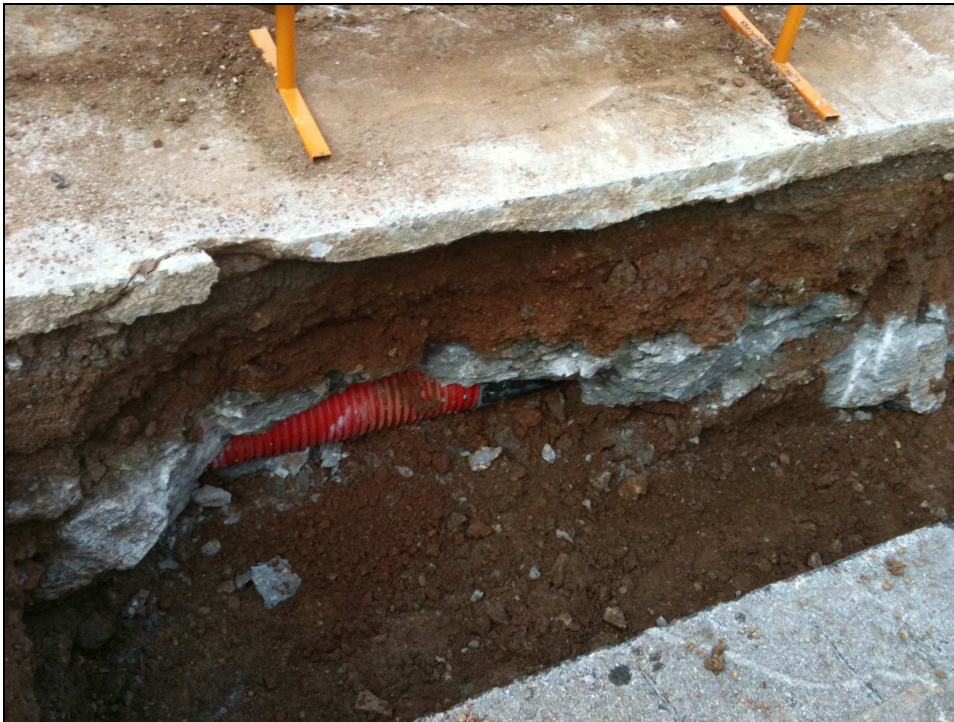
ZONA A: Té una llargada de 33 m i les mides d'amplada i profunditat ja dites (0'90 x 0'95m). És la zona més al sud i ocupa la zona entre el carrer de Sant Antoni M. Claret i l'inici del Pavelló de Sant Leopold.

Un cop extretes les capes superficials (UE 201 i 202), en aquesta zona es documenta un retall que tenia la mateixa direcció que la rasa actual (UE 206), aquest retall, que es trobava a una cota màxima de 55'1 m snm i una mínima de 53 m snm, ocupava casi tota l'amplada de la rasa i estava reblert per un estrat de terra de color vermell bastant solta (UE 203) corresponent al nivell de terra abocat el 2009 per reomplir la rasa feta aquell any, aquest estrat es trobava a una cota màxima de 55,1 m snm i mínima de 53 m snm . Per sota la UE 203, es documentà, a una cota de 53'30 m snm, un prisma de formigó (UE 207) construït el ja dit any 2009.

Fig. 8. Vista de part de la zona A del Tram 2

El retall UE 206, tallava a un nivell de terra de color marró bastant fangosa amb restes de material bastant modern (UE 204), que es trobava a una cota de 57'6 m snm, podent-se considerar un estrat de terres abocades al moment de construcció de l'hospital (iniciis S.XX)

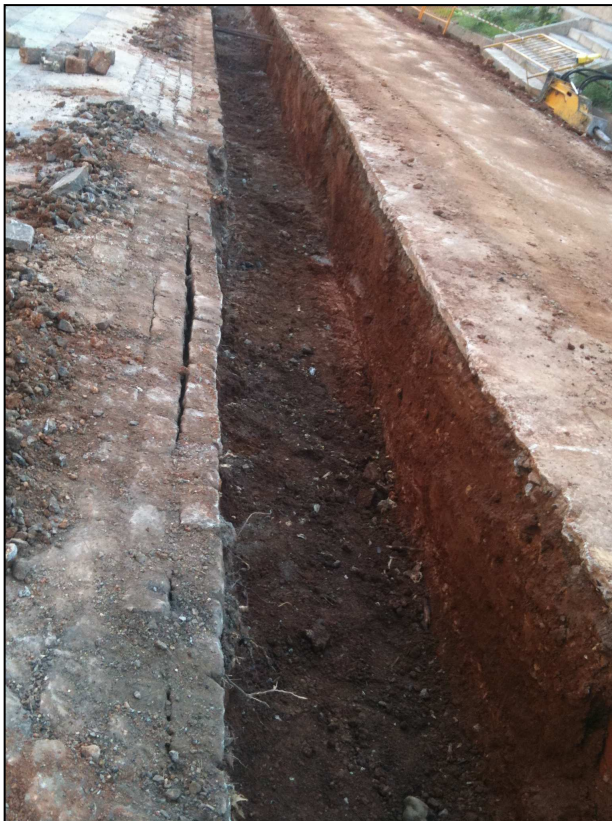
ZONA B: Té una llargada de 24 m i les mides d'amplada i profunditat ja dites (0'90 x 0'95m). És una zona que ocupa l'amplada de tot el cos del Pavelló de Sant Leopold.

Un cop extretes les capes superficials (UE 201 i 202), en aquesta zona es documenta un nou retall que tenia la mateixa direcció que la rasa actual (UE 208), aquest retall, que molt bé podria ser el mateix de la zona A (UE 206) i que aquí es trobava a una cota de 55'1 m snm, ocupava casi tota l'amplada de la rasa i estava reblert per el mateix estrat de terra de color vermell bastant solta (UE 203) corresponent al nivell de terra abocat el 2009 per reomplir la rasa feta aquell any. Per sota la UE 203, a una cota de també es documentà el prisma de formigó (UE 207).

El retall UE 208, tallava el ja esmentat nivell de terra de color marró bastant

fangosa amb restes de material bastant modern (UE 204) i també tallava, a una cota de 54'3 m snm, a l'estrat cobert per la UE 204 i que s'ha documentat en aquesta zona per primer cop. Es tracta d'un estrat de terra de color vermell i amb una textura bastant argilosa, on s'hi documenten restes de material ceràmic d'època romana. (UE 209)

Fig. 9. Vista general de la zona B del Tram 2

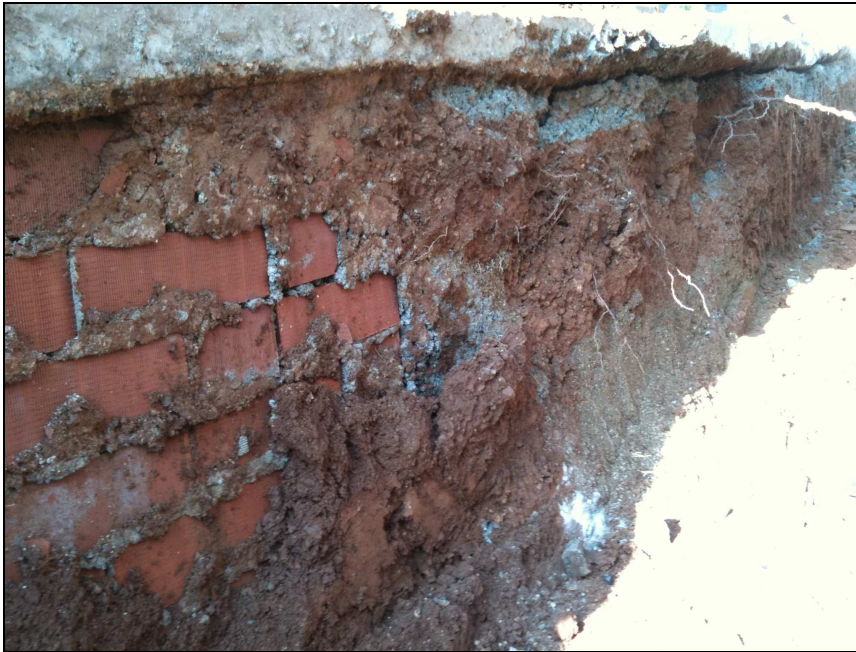
ZONA C: Té una llargada de 33 m i les mides d'amplada i profunditat ja dites (0'90 x 0'95m). És una zona que ocupa la part entre el Pavelló de Sant Leopold i la meitat del Pavelló de Sant Rafael.

Un cop extretes les capes superficials (UE 201 i 202), en aquesta zona es documenta un nou retall que tenia la mateixa direcció que la rasa actual (UE 210), que es trobava a una cota de 57'6 m snm, i ocupava casi tota l'amplada de la rasa. Estava reblert per el nivell de terra de color marró barrejada amb restes de sauló i bastant solta (UE 211) corresponent al nivell de terra abocat el 2009 per reomplir la rasa feta aquell any. Aquest estrat UE 211, s'adossava a una estructura feta de maons que s'emblava ser una arqueta (UE 212), ja que no es va obrir del tot, que es documentà a una cota de 57'9 m smn.

Fig. 10. Vista del tall oest de la zona C del Tram 2

Aquest retall UE 210, tallava els ja esmentats nivell de terra de color marró bastant fangosa amb restes de material bastant modern (UE 204) i l'estrat de terra de color vermell i amb una textura bastant argilosa, on s'hi documenten restes de material ceràmic d'època romana. (UE 209)

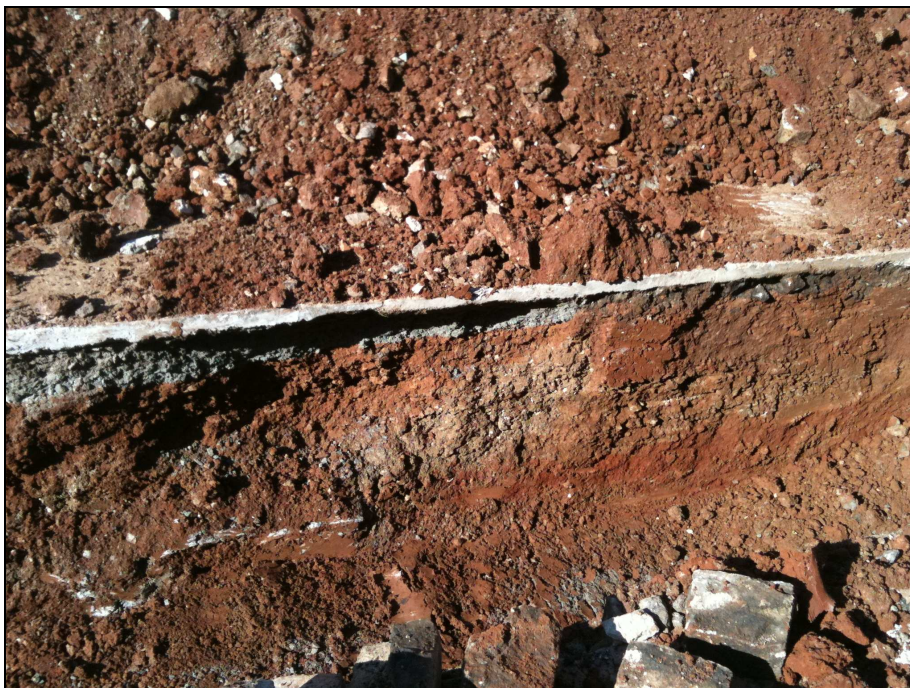
ZONA D: Té una llargada de 30 m i les mides d'amplada i profunditat ja dites (0'90 x 0'95m). És una zona que ocupa la part entre el Pavelló de Sant Rafael i el final del Tram 1, al Pavelló de Sant Manuel.

Un cop extretes les capes superficials (UE 201 i 202), en aquesta zona es documentà, a una cota de 58'5 m snm, un nou nivell de terra de color marró fosc bastant solta amb restes de grava i per on hi passaven varis tubs de servei (UE 213), segurament es tracta d'un nivell de terra abocada per anivellar el terreny en remocions de terra i arrenjaments de la zona bastant coetanis

Fig. 11. Vista de part de la zona D del Tram 2
