## Intervenció arqueològica al Carrer Cardenal Casañas, nº19 (Codi: 002/11).

(Barcelona, Barcelonès)

Abril de 2011

ESTRATS. GESTIÓ DEL PATRIMONI CULTURAL S.L.

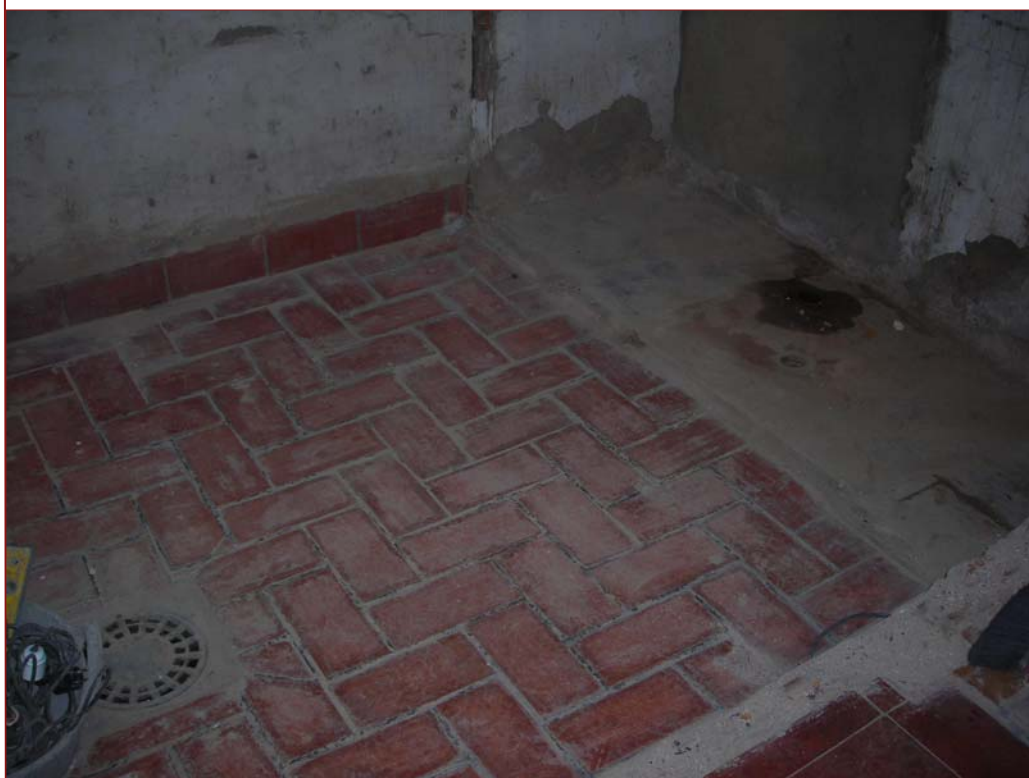
Foto 2. Paviment (UE 01) del pati interior.

La intervenció es va iniciar amb l'aixecament de l'enrajolat (UE 01) actual del pati intern. Es tractava d'un paviment bastit amb rajols de 0,30 x 0,15m, disposats a la mescla i lligats amb ciment.

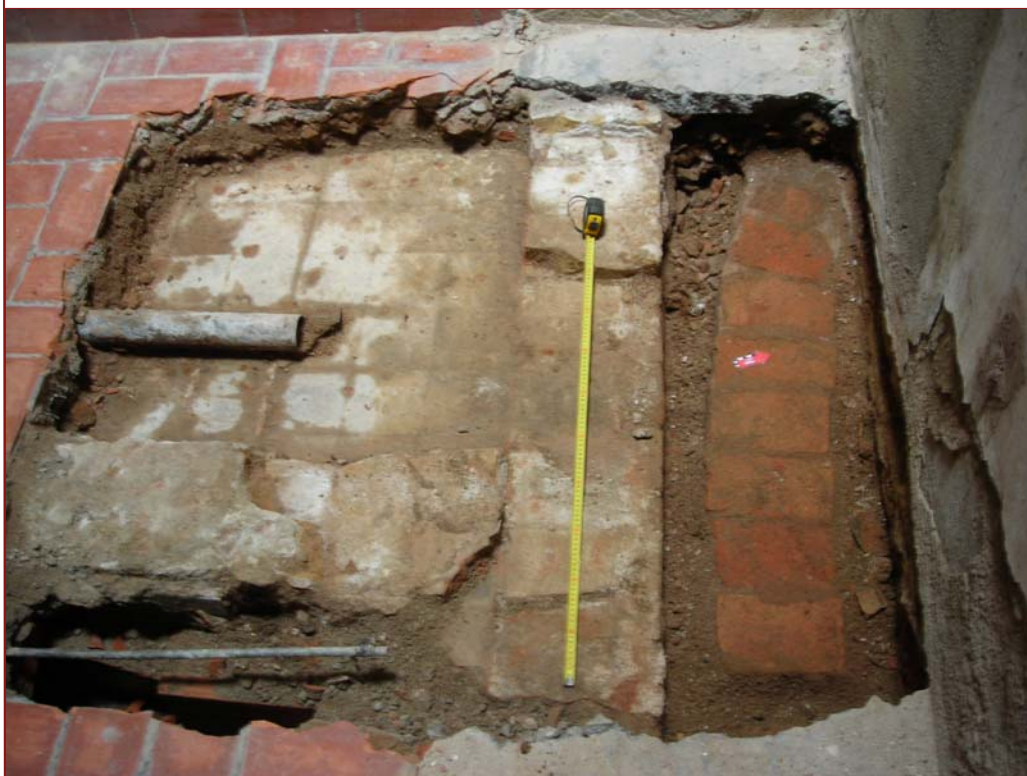
Foto 3. Dipòsit delimitat pels murs UEs 02 i 05 i paviment UE 06. Tapadora de la canalització UE 09.

Un cop aixecat el paviment del pati es va documentar un mur (UE 02) que travessava el fossat d'est a oest i un altre (UE 05) perpendicular al primer, que continuava fora dels límits del fossat vers el sud. Ambdós murs presentaven les mateixes característiques constructives. Es tractava de murs bastits amb maons de 0,30 x 0,15 m, disposats a junta correguda i lligats amb morter de calç de coloració blanca i granulometria petita. Presentaven uns 0,30m d'amplada, mentre que la longitud era variable, ja que el mur UE 05 superava els límits del fossat i per tant desconeixem la seva longitud total, i el mur UE 02, estava tallat, a l'est, per l'acció negativa UE 08.

Totes dues estructures formaven angle recte i delimitaven un espai vers el sud-oest del fossat dins del qual es va documentar la UE 03. Aquest estrat estava principalment format per restes de runa composta de fragments de maons, nòduls de morter de calç i terra.

Un cop excavat l'estrat UE 03 es va documentar el paviment (UE 06) del dipòsit delimitat al nord i a l'est pels murs UEs 02 i 05 respectivament; i a l'oest pel mur UE 10. El límit sud d'aquest dipòsit ens és desconegut, ja que estava situat fora dels límits de l'excavació del fossat d'ascensor.

El paviment UE 06 estava bastit amb rajols de 0,16 x 0,16m, disposats a junta correguda i lligats amb morter de calç de coloració blanca i granulometria petita. Aquest paviment disposava, a tocar del mur UE 05, d'un petit desguàs de planta circular, per tal de buidar el dipòsit.

L'estructura UE 09 estava bastida amb maons (parets, llit i tapadora) lligats amb morter de calç, i presentava una orientació oest-est. Es tractava d'un baixant de desguàs de la finca actual, que anava a desguassar al col·lector principal.

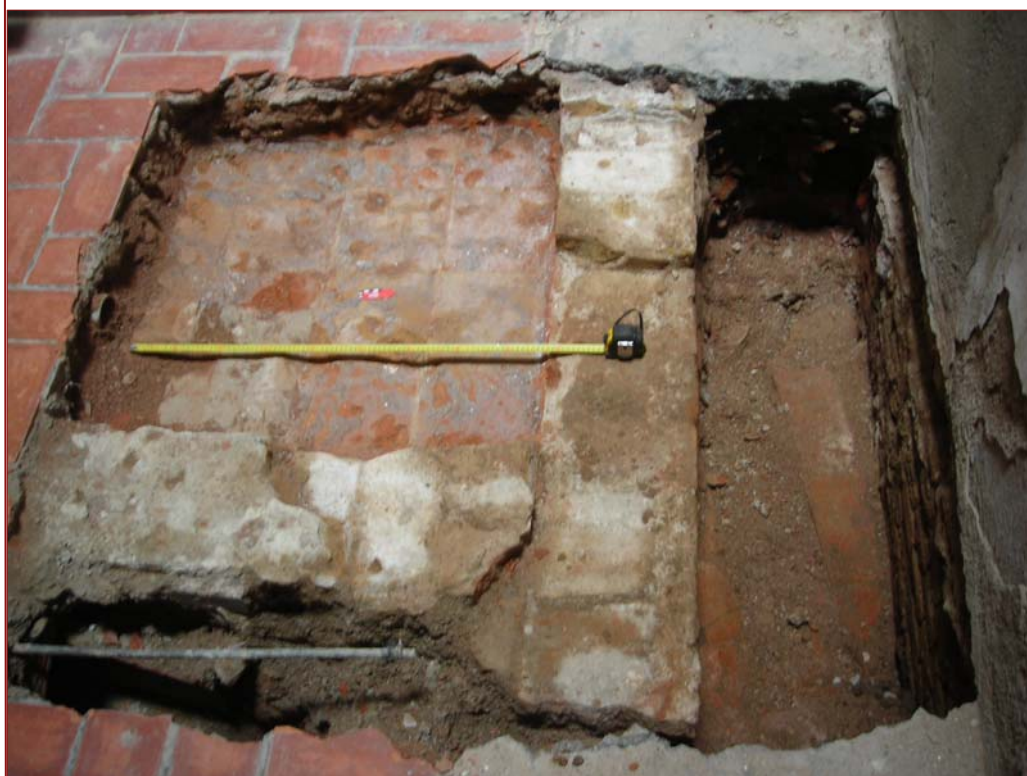
Foto 4. Dipòsit delimitat pels murs UEs 02 i 05 i paviment UE 12.

Sota el paviment UE 06 es va documentar un altre paviment (UE 12). En aquest cas estava bastit amb rajols de 0,24 x 0,24m, disposats també a junta correguda i lligats amb morter de calç de coloració blanca i granulometria petita.

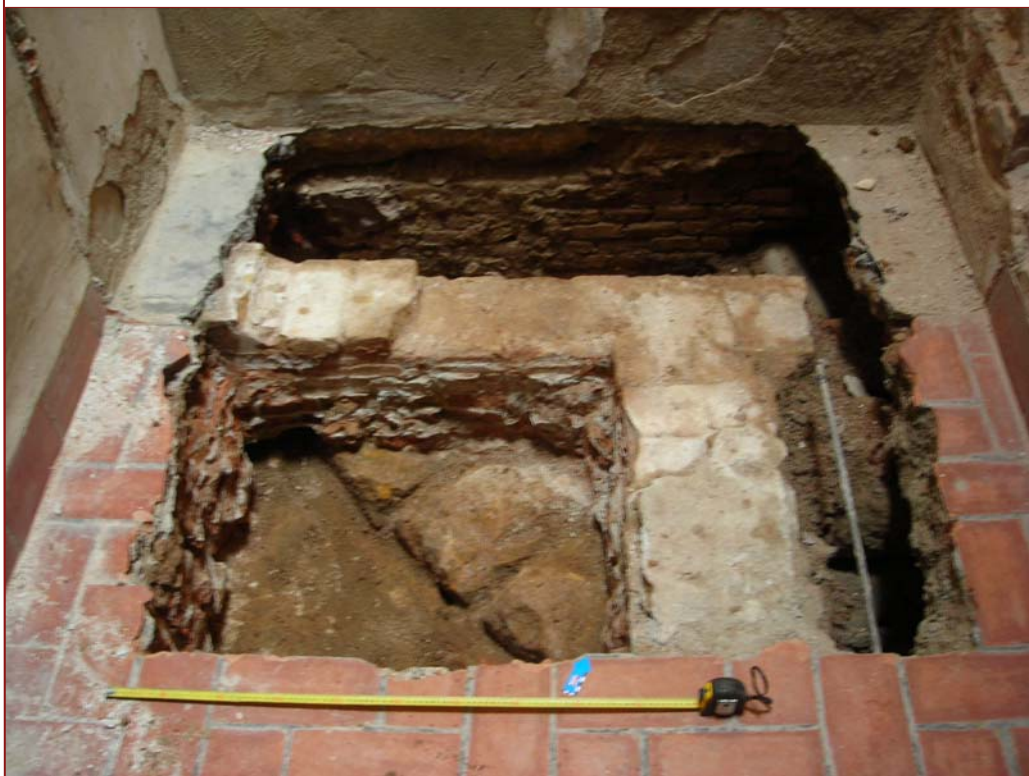
Foto 5. Murs UEs 02 i 05 i la tapadora (UE 15) de la claveguera UE 16.

Principalment s'ha documentat una canalització de desguàs de grans dimensions (UE 16) i una més petita (UE 17) que desguassava a la gran.

La primera (UE 16), creuava el fossat en diagonal de nord-oest a sud-est i guanyava profunditat a mesura que s'apropava al sud-est. Estava bastida amb parets de maons, la majoria de 0,30m x 0,15m, lligats amb morter de calç. El llit també estava bastit amb maons de 0,30m x 0,15m, però disposats a junta correguda i lligats amb morter de calç. La coberta (UE 15) presentava unes característiques diferents a la de la resta de construccions fins al moment documentades a la zona de l'excavació del fossat. Estava bastida amb pedres de grans dimensions, reaprofitades d'altres construccions pretèrites, lligades amb morter de terra de color marró.

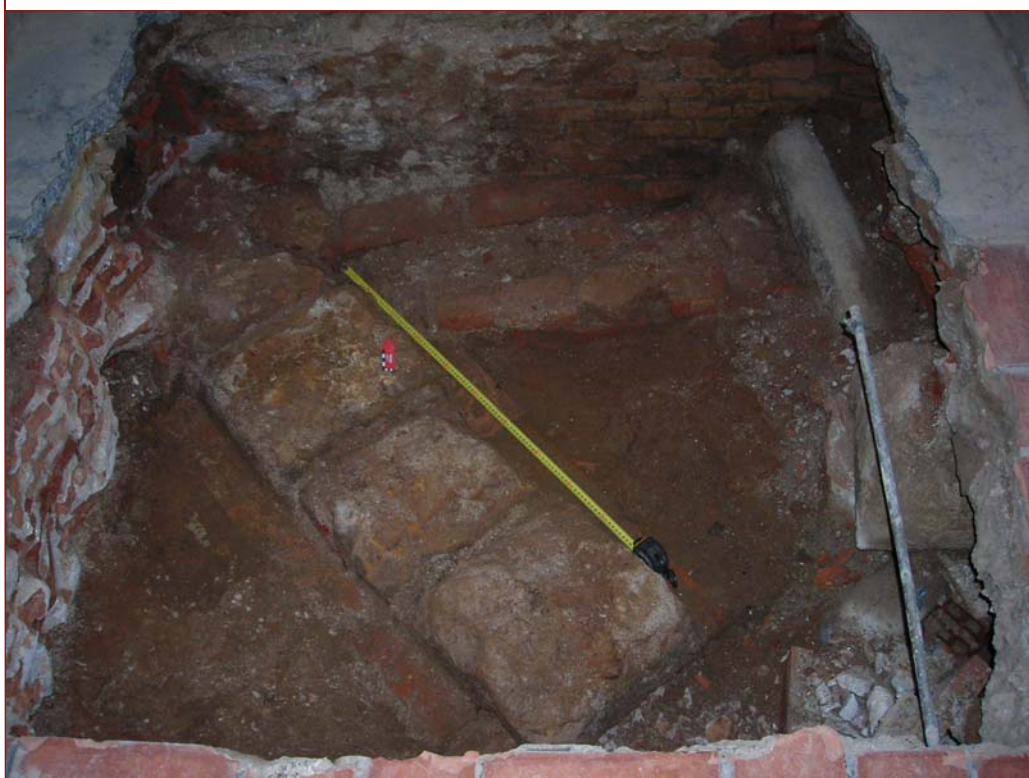
Foto 6. Tapadora (UE 15) de la claveguera UE 16.

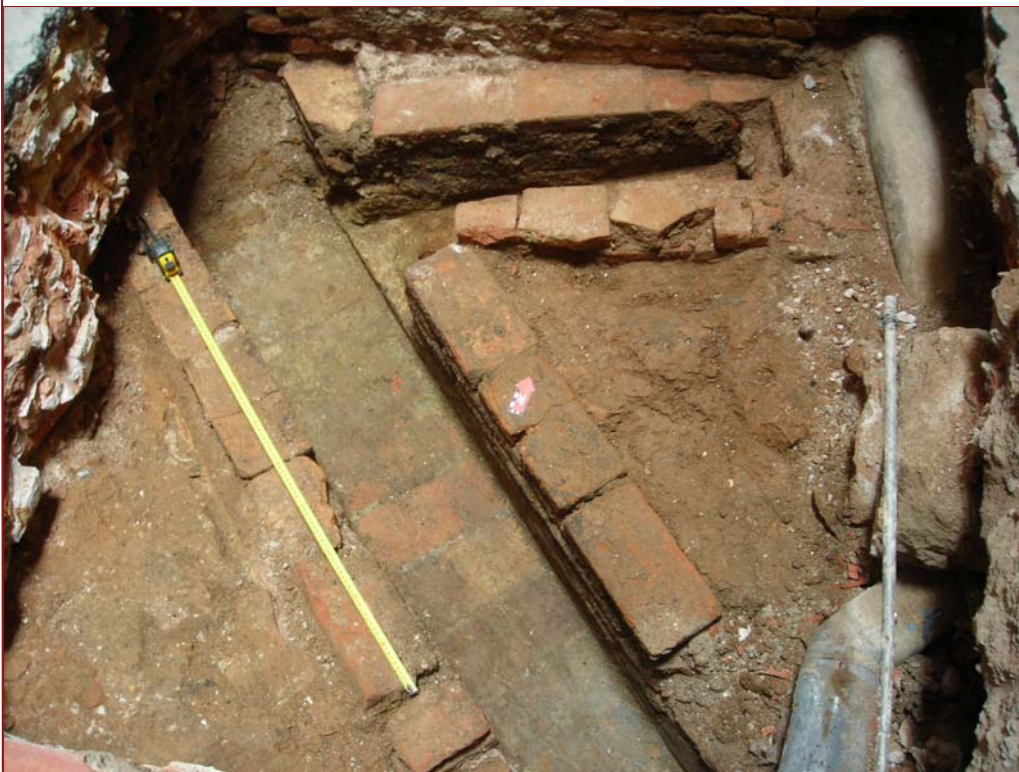
Foto 7. Clavegueres UEs 16 i 17.

La segona (UE 17), presentava una orientació nord-est - sud-oest i guanyava profunditat a mesura que s'apropava al sud-oest, desguassant en la canalització UE 16. Estava bastida amb parets de maons, la majoria de 0,30m x 0,15m, lligats amb morter de calç. El llit també estava bastit amb maons, de 0,24m x 0,24m, disposats a junta correguda i lligats amb morter de calç. No conservava la coberta.

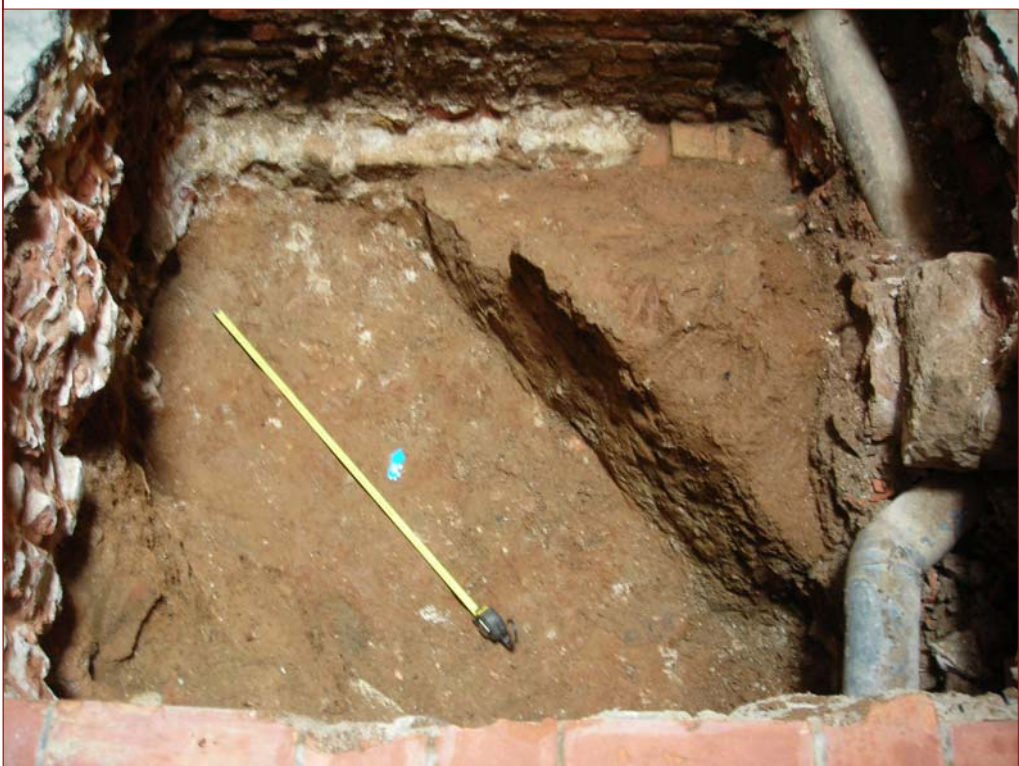
Foto 8. UE 19 i negatius UEs 22 i 23.

Ambdues canalitzacions (UEs 16 i 17) estaven construïdes dins de rases de construcció, UEs 22 i 23 respectivament, excavades al subsòl i estaven amortitzades per estrats, UEs 21 i 18 respectivament. Cal destacar que aquestes canalitzacions de desguàs han estat en ús fins fa pocs anys, com a mínim la UE 16, com així ho testimonia la presència de plàstics dins del seu estrat d'amortització.

Un cop excavades, documentades i desmuntades totes les estructures relacionades amb els sistemes d'evacuació d'aigües residuals de l'actual finca, es va documentar a tota la superfície de la zona afectada per l'excavació del fossat d'ascensor, la UE 19.

Aquest estrat, de morfologia molt característica a la zona de Ciutat Vella, estava format principalment per argiles de color vermell, força plàstiques, l'excavació de les quals va

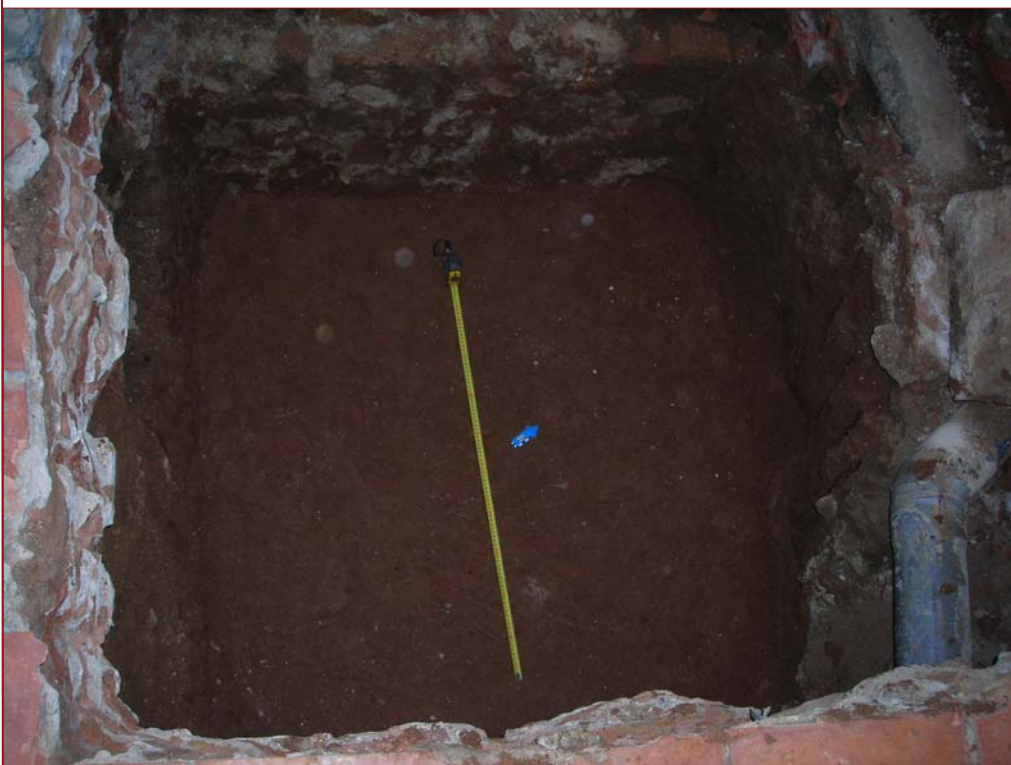
Foto 9. Cota final d'excavació.

La intervenció arqueològica va finalitzar al arribar a la cota necessària per l'instal·lació de l'ascensor (1,40m de profunditat des de l'actual paviment del pati intern), quedant l'estrat UE 19 a mitja excavació.
