Intervenció arqueològica al carrer del Carme 97-99, carrer Sant Llàtzer 10. (Codi: 070/11).

(Barcelona, Barcelonès)
Octubre de 2011

Motius de la intervenció

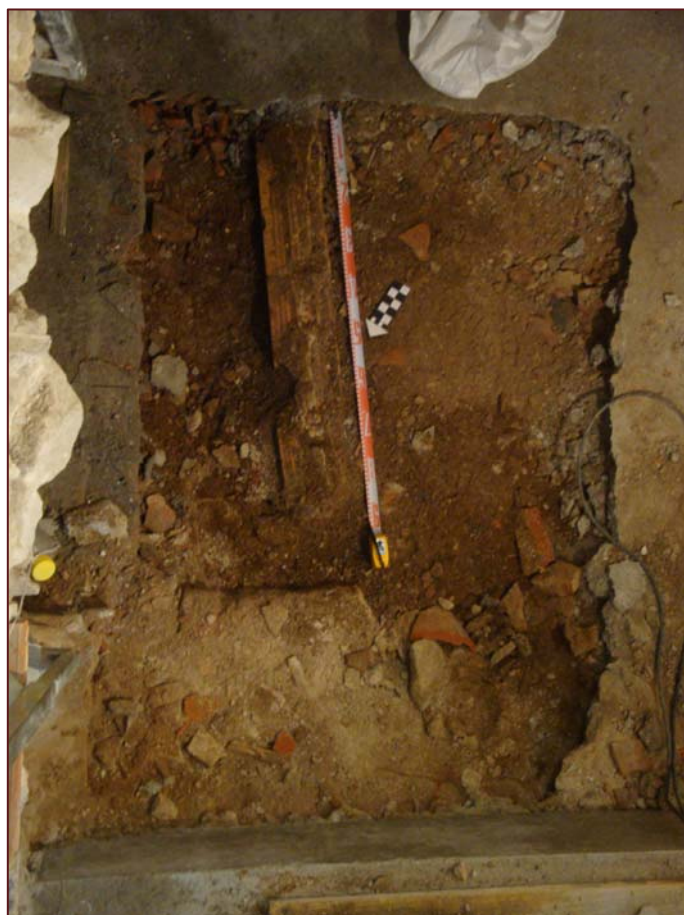
Foto 2. Vista de la UE 02 i del mur UE 03.

Un cop aixecat el paviment es va documentar un mur (UE 03) que travessava el fossat de sud-est a nord-oest, un nivell (UE 02) format per runa d'obra molt moderna (Veure Foto 2), i un altre mur (UE 22) de característiques molt semblants a les del 03 però amb orientació est-oest.

diferenciats (UE 02 i UE 05), però que degut a presentar finalment unes característiques físiques i estratigràfiques idèntiques es van agrupar en la UE 02 (Veure Foto 2).

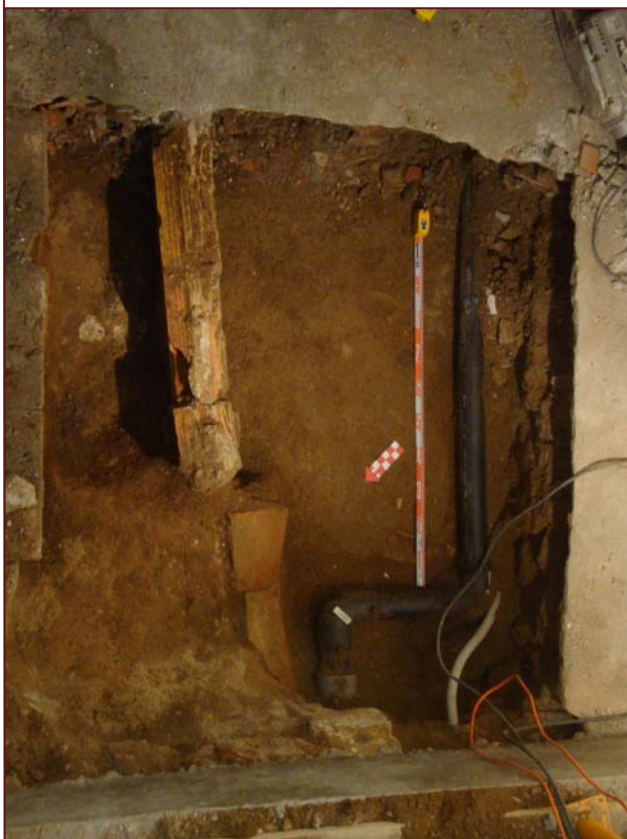
Foto 3. Vista del mur UE 03 i de les UE 04 i 06.

Un cop excavat l'estrat UE 02, es va poder delimitar un negatiu (UE 08), que afecta a gran part de l'àrea intervinguda, el paviment UE 04 (Veure Fotos 3 i 4) i la claveguera UE 23.

Al seu interior estaven col·locats els ja esmentats serveis d'aigua i llum en ús actualment, i per sota seu, a mode de llit, es va identificar la UE 06, fet de morter de color grisós, amb uns 2cm de gruix (Veure Foto 3).

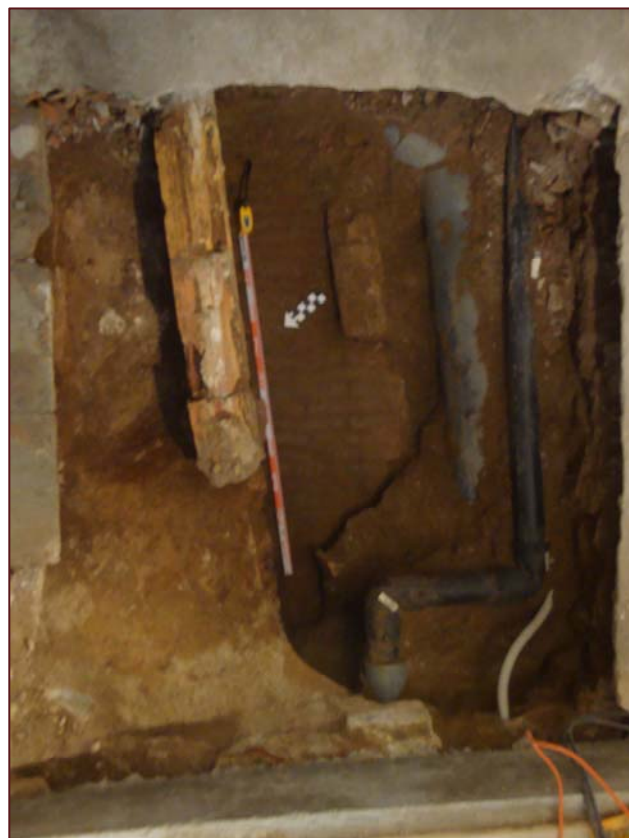
Foto 4. Vista del mur UE 03 i de les UE 04, 13, 14 i 15.

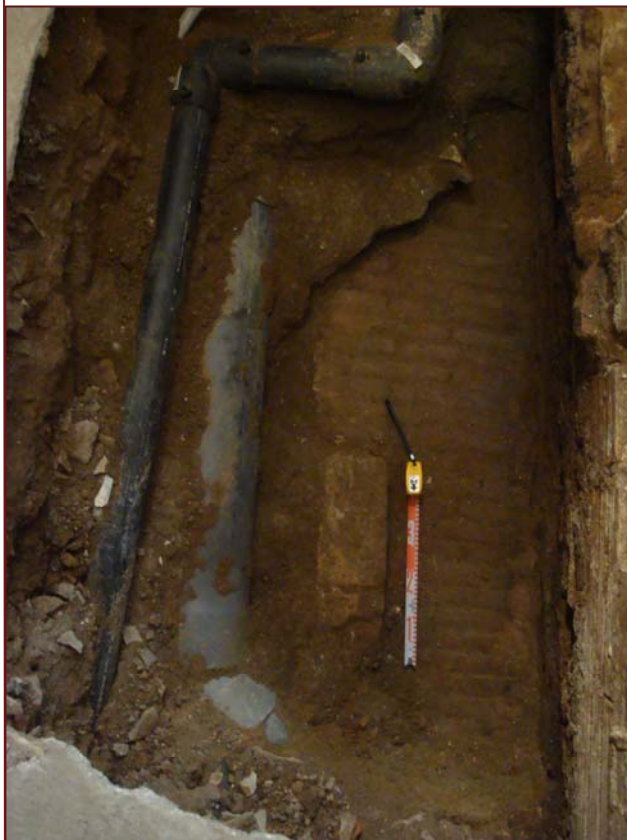
Foto 5. Imatge de detall del mur UE 03 i de les UE 03, 13, 14 i 15.

Un cop buidat el negatiu UE 08, es van poder delimitar les estructures UE 13, 14 i 15 (Veure Fotos 5 i 6) que conformen una claveguera anterior i el paviment UE 04 que es va poder detectar a ambdós costats de la mateixa i que quedava afectat a l'angle sud-oest del fossat ampliat per la claveguera UE 23.

Les estructures UE 13 i 15, conformen els laterals de la claveguera, el llit de la qual és el paviment UE 14. Ambdues parets, eren bastides amb totxo massís de 30cm x 15cm lligat amb morter de calç de color blanc, disposats a junta trencada. Per la seva banda, el llit del canal, UE 14, en el qual s'assenten ambdues parets, també era format pels mateixos materials, però la disposició dels totxos era a trencajunt de cantell. Aquest paviment, per la seva banda, presentava una preparació (UE 19), composta d'una capa estesa de calç de 2cm de gruix i de pigmentació blanca, que acabava de reblir la rasa UE 21 en la qual es troba bastida la totalitat de la claveguera (Veure Fotos 5 i 6).

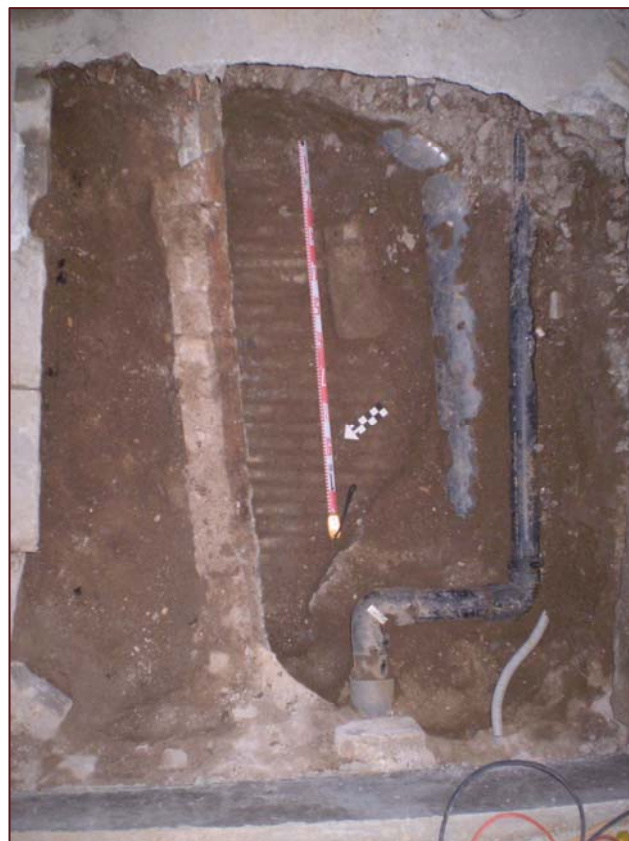
Foto 6. Vista de les UE 11, 13, 14 i 15.

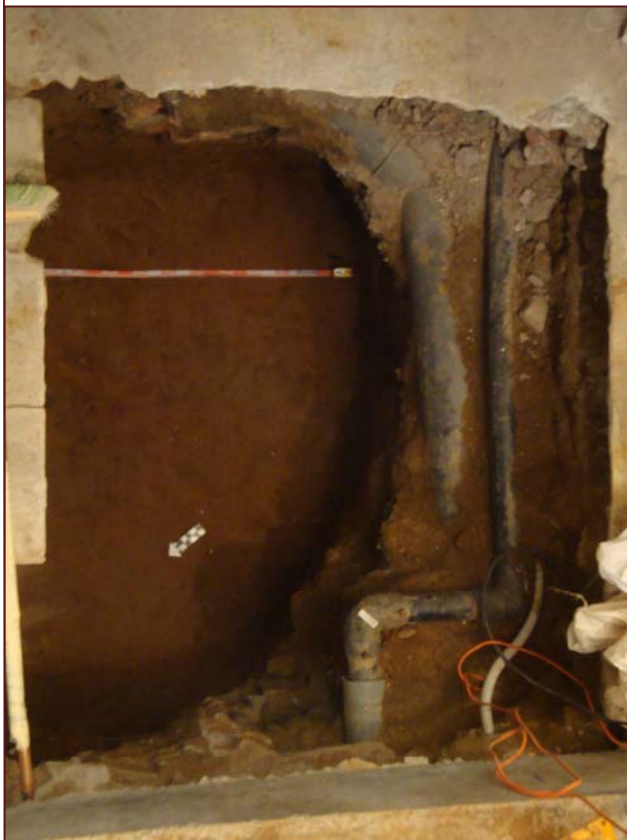
Foto 7. Imatge de la UE 20, i cota final d'excavació.

L'últim nivell que aparegué en el procés d'intervenció arqueològica, cobert per l'estrat UE 18, és el que hem anomenat UE 20 (Veure Foto 7), el qual era un estrat compostat per argiles vermelles. Aquest estrat va aportar materials ceràmics d'època romana i una moneda de bronze il·legible (degut al seu mal estat de conservació). Tanmateix, la cronologia s'ha de situar, com a mínim, dins el segle XVII, degut a l'aparició de ceràmica del tipus Pisa blava i groga d'influència del barroc. Cal esmentar que en aquest estrat finalitzava l'afectació de la rasa UE 21.

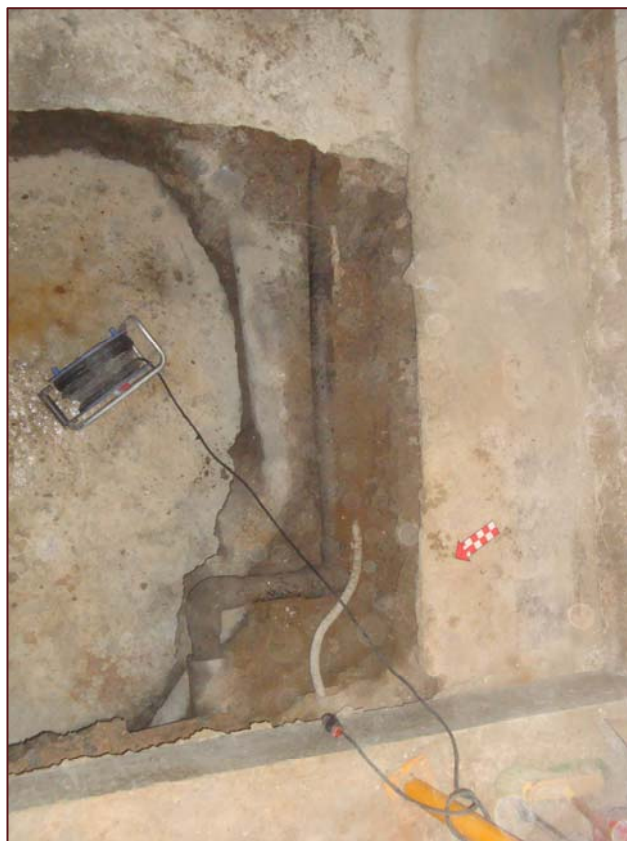
Foto 8. Vista del paviment UE 01, i imatge inicial de l'ampliació de l'excavació.

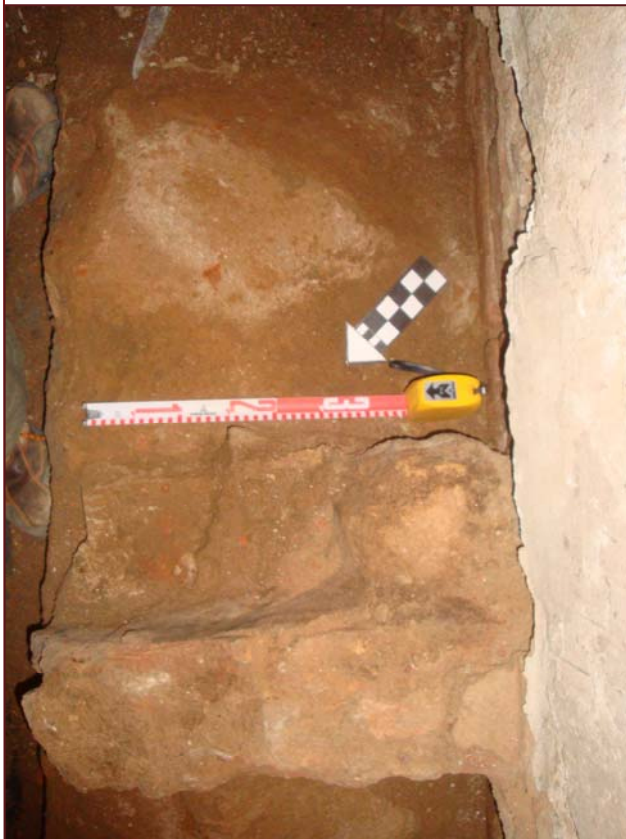
Foto 9. Vista del paviment UE 04 i del mur UE 22 i límit del retall UE 08

Per la seva banda, el mur UE 22 estava bastit amb totxanes de 30 x15 cm lligades amb morter blanc a trencajunt, mesurant d'uns 15cm d'amplada, 30cm de longitud i 30 més de profunditat. Assentant-se al negatiu UE 27, que afecta a la part superior del paviment UE 04, del qual es parla més endavant (Veure Foto 9).

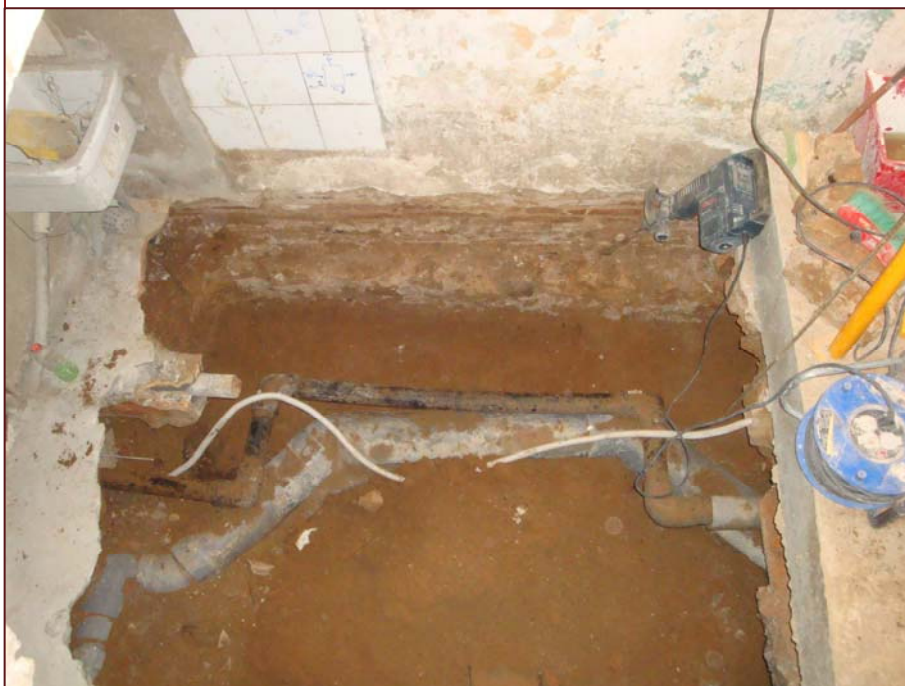
Foto 10. Vista general de la UE 18 i cota final de l'ampliació de la excavació.

Un cop extret el nivell UE 17, es va identificar l'estrat UE 18 (Veure Foto 10). Les argiles que composaven aquest sediment presentaven una matriu i uns materials, tant constructius com ceràmics, molt semblants als de la UE 17. No obstant, presentava una coloració lleugerament més clara i a més a més, es constatà la presència barrejada de materials d'origen medieval dins d'aquest paquet, fet que va motivar la seva diferenciació. La seva potència es trobava entorn els 35cm. Tot i l'aparició de materials de cronologies anteriors, l'aparició de ceràmica del tipus Pisa fina, ens aporta una cronologia situada entre el segle XVIII i la primera meitat del segle XIX.
