MEMÒRIA D'INTERVENCIÓ ARQUEOLÒGICA GENER 2013

CARRER DELS CORDERS, 3

NOM DE LA INTERVENCIÓ: Carrer dels Corders, 3

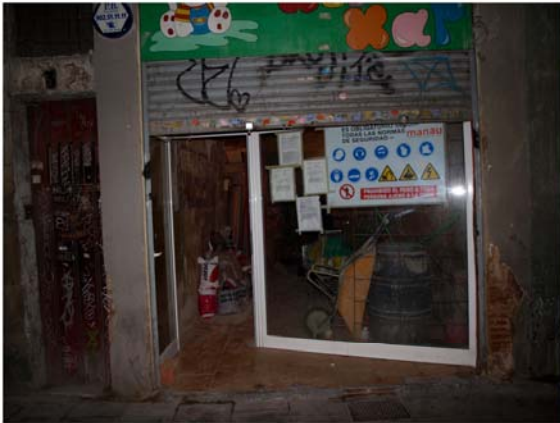
063_10_001.JPG

Els treballs realitzats al carrer dels Corders núm. 3, durant la intervenció sota control arqueològic, van consistir en la realització d'una cala per comprovar l'existència de substrat arqueològic a la finca (foto 063_10_001).

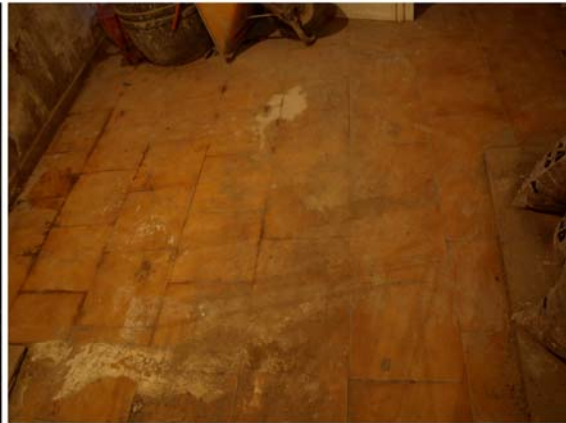
063_10_002.JPG

Es va iniciar la intervenció amb l'aixecament del paviment actual de la finca (UE 100), format per rajoles de 0,33 per 0,33 m col·locades a trencajunt (foto 063_10_002). Per sota d'aquest paviment hi havia un altre de més antic (UE 101), format per rajoles de 0,25 x 0,25 m col·locades de caixò unides amb una solera de ciment molt compacte (UE 102). No va ser possible individualitzar aquests dos paviments i es van haver d'aixecar a la vegada.

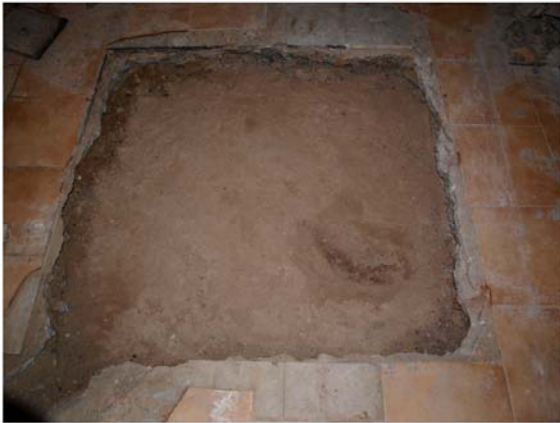
063_10_003.JPG

Seguidament es va localitzar un nivell de sorres marrons molt compacte (UE 103) (foto 063_10_003) que devia funcionar com a preparació del paviment UE 101.

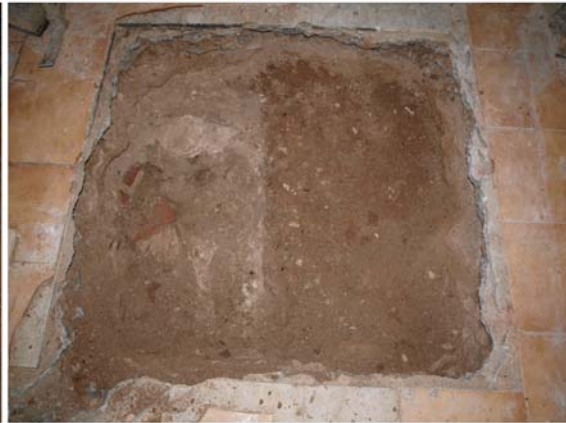
063_10_004.JPG

A la banda N-E de la cala es va documentar l'espoli i amortització (UE 105 i 104) d'una claveguera, format per restes de material constructiu, morter i sorres (foto 063_10_004). No es va localitzar material diagnòstic, però podríem considerar que es tracta d'una acció desenvolupada durant segle XX, possiblement relacionada amb la construcció de la claveguera UE 110.

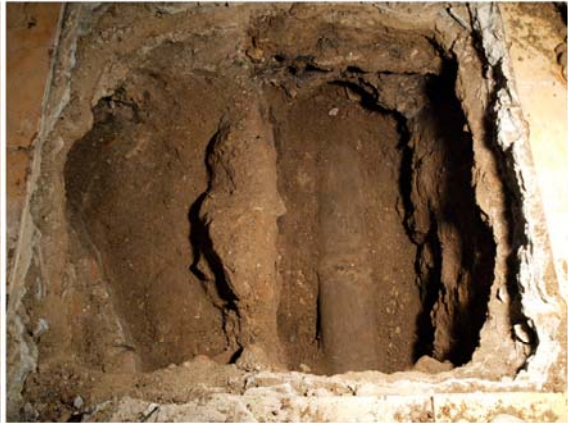
063_10_008.JPG

A continuació es van individualitzar una sèrie de nivells de difícil interpretació: la UE 107 de color marró fosc (foto 063_10_008) de funció desconeguda, encara que podria tractar-se d'un terraplenament –tallada per la UE 105-; la UE 111 un nivell amb restes de materials constructius –tallada també per la UE 105-; la UE 112 que podria ser un nivell d'ús per la seva horitzontalitat; i la UE 113, de color marró clar i argilós, que podria ser un anivellament del terreny. Aquests nivells no han aportat materials arqueològics, així que estratigràficament considerem que es tractaria de nivells d'època moderna anteriors al bastiment de la claveguera UE 106, per tant es podrien encabir cronològicament entre el segle XVI i el XIX.

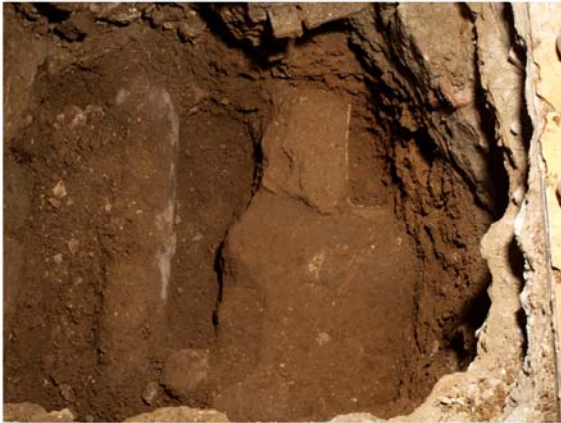
063_10_021.JPG

063_10_021). La aparició de fragments d'àmfora tarraconense i un fragment informe de sigil·latta hispànica fa pensar que ens trobem entre el segle I i el IV dC.

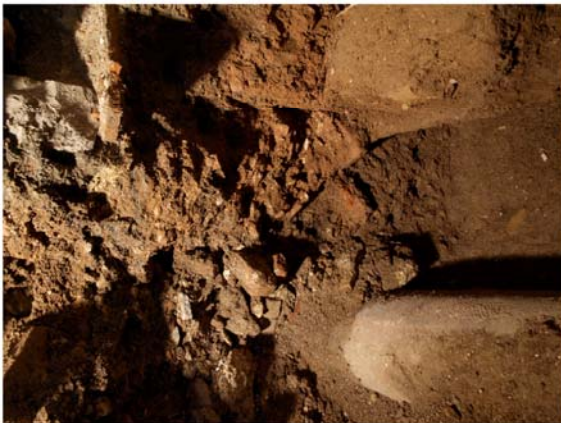
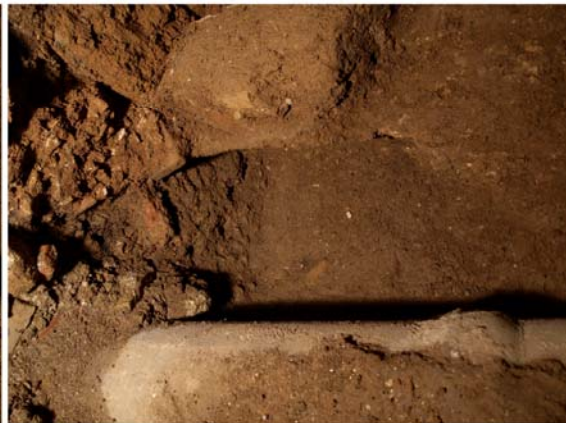
De la mateixa fase es documenta una estructura negativa de planta circular, de secció globular, tot i que molt malmesa per la rasa UE 108 i que no s'ha excavat en la seva totalitat per superar la cota d'afectació, documentant-se només 0,5 m de la seva potència. Es tractava molt probablement d'una sitja (UE 125) reblerta per un sediment de color marró fosc amb restes d'escòria (UE 126) idèntiques a les localitzades a l'estructura de combustió, pel que suposem que es tractava d'una sitja reaprofitada per efectuar la neteja de l'estructura de combustió (fotos 063_10_023 i 024).

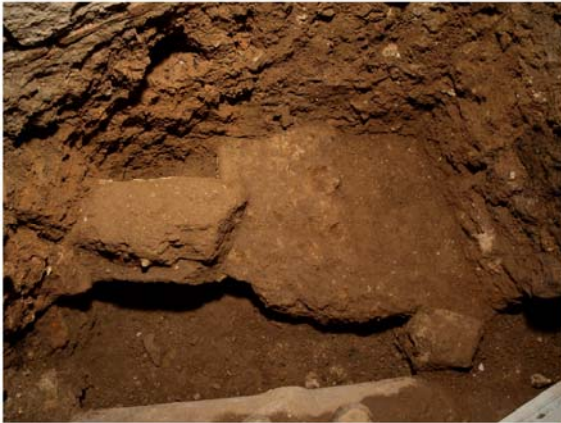
Un cop aixecat part del tovot de la banda S-E de l'estructura, es va poder localitzar un paviment *d'opus signinum* (UE 127), ben conservat a tocar de l'estructura, però que després s'anava disgregant i es perdia per alguna acció posterior (foto 063_10_027 i 028).

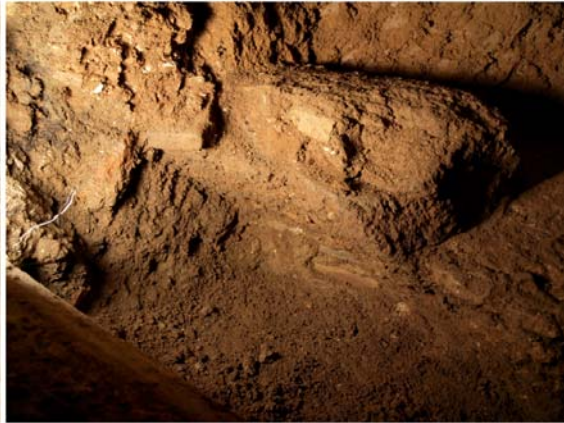
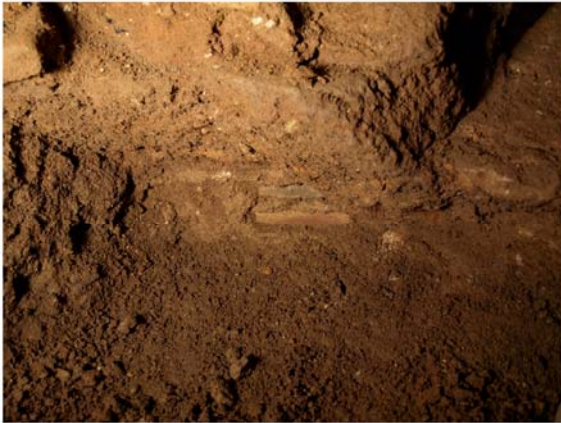
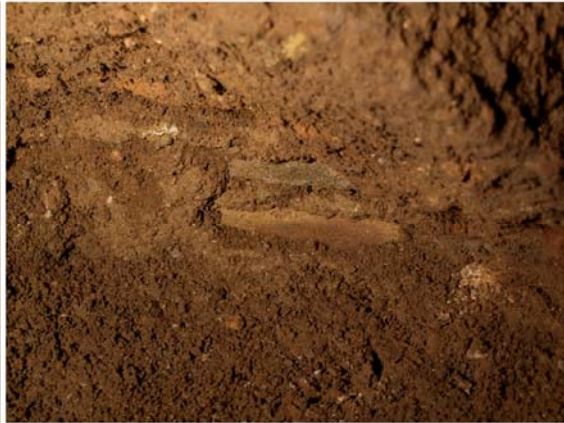
¹⁷ Es va poder fer aquesta determinació gràcies a que la sitja UE 125 deixava vista una part molt petita de la banda externa d'aquesta estructura. La banda interna estava totalment enlluïda pel que impedia veure el parament (FOTOS 063_10_032 a 034).
