INTERVENCIÓ ARQUEOLÒGICA

INFORME / MEMÒRIA CIENTÍFICA

**CONTROL ARQUEOLÒGIC
AL CARRER DELS ORGUES, 9/CONSOLAT DEL MAR, 4**

CODI M.H.C.B. 090/04

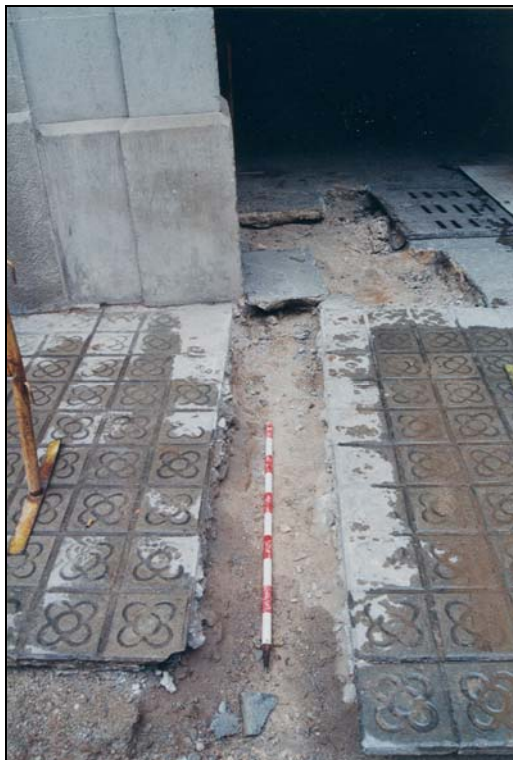
Rasa oberta a davant del número 9 del carrer dels Orgues, amb direcció carrer del Consolat de Mar i de 4 metres de llargada per 0'40 metres d'amplada. La seva profunditat es de 0,25 m. en tot el recorregut. L'excavació d'aquesta ha permès documentar les següents unitats estratigràfiques:

UE 3: estrat de sauló, d'uns 15 cm de profunditat, amb poca presència d'altres materials i terres. L'escàs material que hi apareix és de producció actual, com el plàstic i la runa, que barrejada amb el sauló rebleix l'interior de la rasa fins a la cota final.

UE 4: coberta d'un àmbit soterrani pertanyent a la finca nº 6 del carrer Orgues, que s'estén sota els dos carrers afectats per l'obra. L'aparició de dit sostre correspon amb la cota màxima de 0,25 m. assolida en aquesta rasa i per tant no s'ha vist afectada per l'execució de l'obra.

Així doncs, podem dir que la perforació de la rasa 1 ha obtingut resultats negatius en quant a l'aparició d'estructures o altres elements arqueològics que indiquin una acció antròpica antiga.

F1: Detall del traçat de la rasa 1

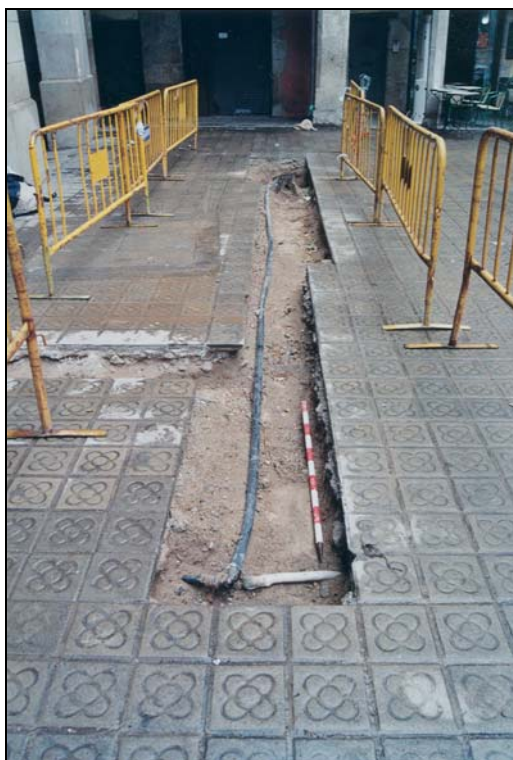
Rasa oberta davant la finca número 31 del carrer del Consolat de Mar per renovar la canalització d'aigües. En aquest punt està situat un pas d'aigua, del qual i mitjançant la rasa 1, es deriva una canalització que s'atura a l'alçada de la finca número 9 del carrer dels Orgues, on s'efectua la rasa 2, en direcció a dita finca i així poder portar-hi aigua.

La llargada total és de 8 metres, que és la distància entre el pas de l'aigua fins l'alçada on arrenca el carrer dels Orgues. La profunditat màxima assolida és de 0,50 m. i en cap cas s'ha vist afectat cap estructura o element arqueològic. Únicament s'ha documentat un nivell per sota del paviment actual del carrer:

UE 5: estrat de sauló de potència que varia entre els 8 i 40 cm. cobert per la UE 2 i que cobreix la coberta del soterrani, aparegut ja a l'efectuar la rasa 1. Aquest sostre marca el negatiu de la rasa 2, per la qual cosa tampoc es veu afectat per la realització d'aquesta rasa.

Aquest nivell és interpretat com a rebliment d'alguna remoció moderna del subsòl amb motiu d'obres de diversa naturalesa.

La rasa és doncs de resultats negatius en quant a l'aparició d'estructures o altres elements arqueològics que indiquin una acció antròpica antiga.

F2: Detall del traçat de la rasa 2
