**MEMÒRIA CIENTÍFICA
MAIG 2015**

**CARRER PANSES 8,
CONSOLAT DE MAR 47,
CANVIS VELLS 10,**

REF: 018/12

NOM DE LA INTERVENCIÓ: Panses 8, Consolat de Mar 47, Canvis Vells 10.

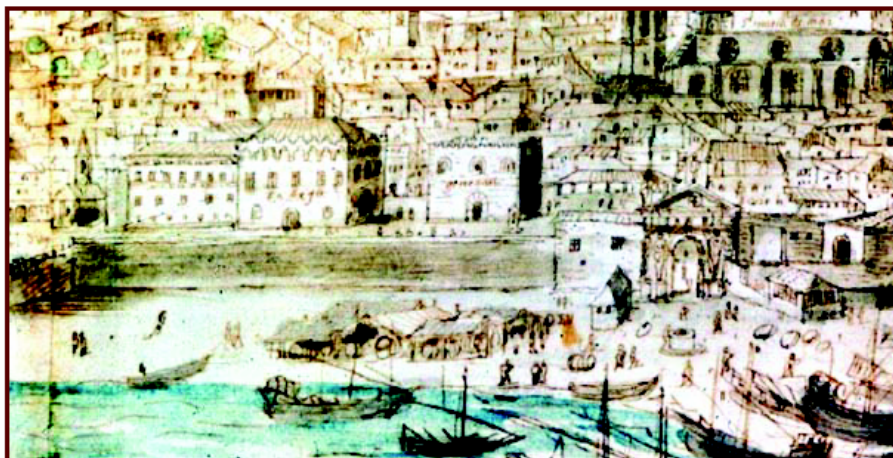
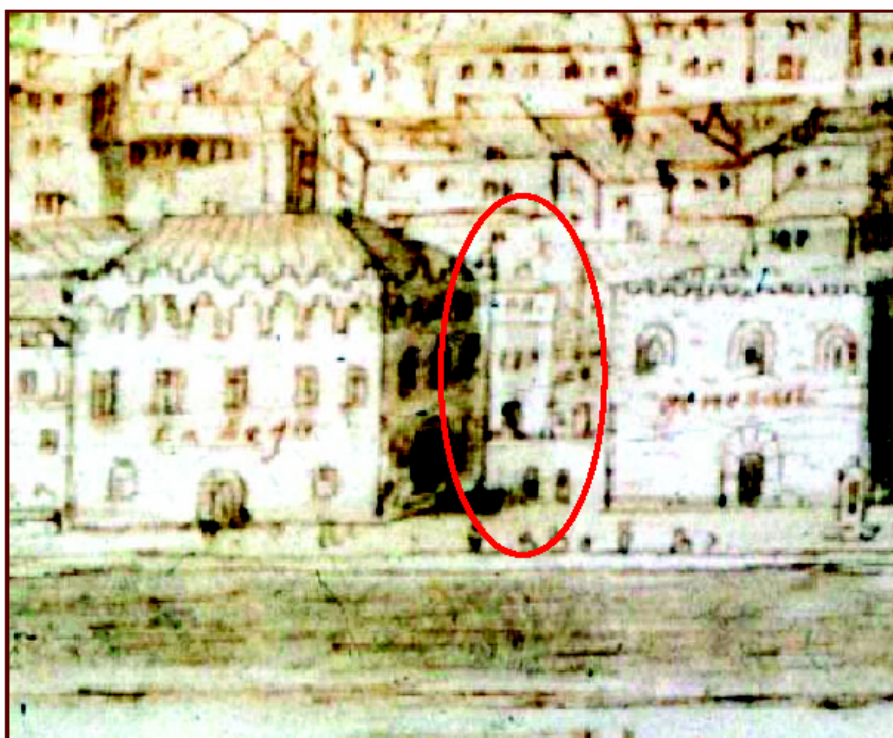
Front marítim de Barcelona al 1563 segons dibuix d'Anton Van de Wyngaerde. Detall de la zona de la Llotja. En un racó es pot identificar la façana de la construcció que ocupava la parcel·la.

Gràcies a un document gràfic datat de 1563 podem tenir una idea força fidel de com devia ser l'activitat i el paisatge urbà d'aquest front marítim. En detall, s'arriba a veure l'edifici objecte d'estudi.

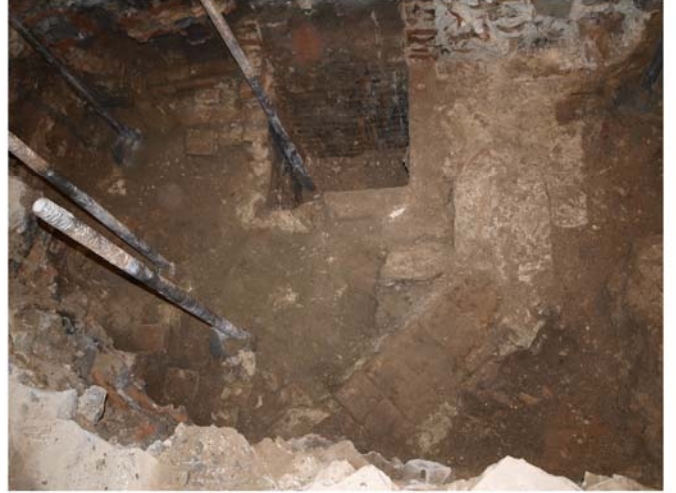
018_12_C_1_002.JPG

Formant part ja del sistema de clavegueram més antic de l'edifici, documentem una claveguera feta de totxos de 0,3 per 0,15 per 0,04 metres units amb morter de calç blanc, la **UE 102**, localitzada només a l'extrem est de la cala, i que s'adossa al pou de recaptació. Aquesta claveguera no es va poder documentar en extensió per trobar-se unida amb altres estrats pel ciment líquid (Foto 018_12_C1_002).

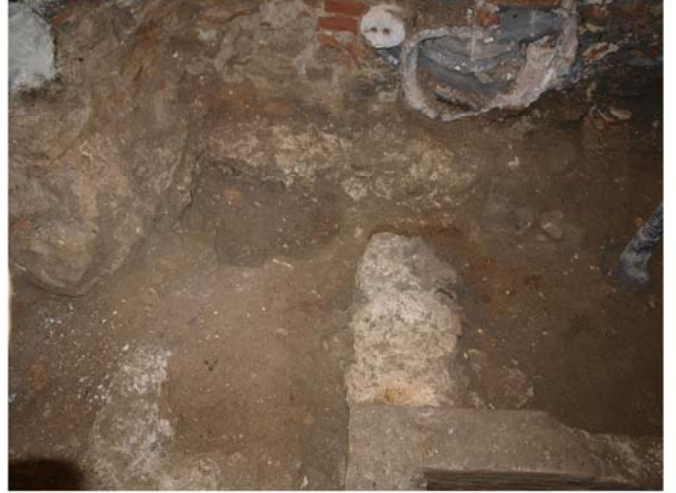
018_12_C_1_008.JPG

Per sota es documenta un segon nivell d'amortització (**UE 115**), format per sorres i argiles, de color marró fosc, que encara que ha proporcionat materials escadussers, es pot datar als voltants del segle XVII gràcies a un fragment de pisa blava de la figueta (1630-1670) i un fragment decorat amb cercles concèntrics. Aquest nivell cobreix diverses estructures: la **UE 118**, es tracta d'una estructura indeterminada, pot ser la fonamentació d'un mur, bastida amb morter blanc i pedres mitjanes sense escairar, orientada de N-O a S-E, queda en part per sota de la secció de la cata i mesura 0,2 m d'amplada visible, i 1,1 m de llargada; la **UE 119**, es tracta igualment d'una estructura indeterminada, possiblement un mur, que queda tallat per la rasa del pou **UE 108**, mesura 0,3 m d'ample per 0,6 de llarg. No podem precisar la cronologia d'aquestes estructures ja que els estrats associats no han proporcionat material arqueològic diagnòstic, per tant, per la seva situació estratigràfica relativa els considerem anteriors al segle XVII (Foto 018_12_C1_008, 009, 010).

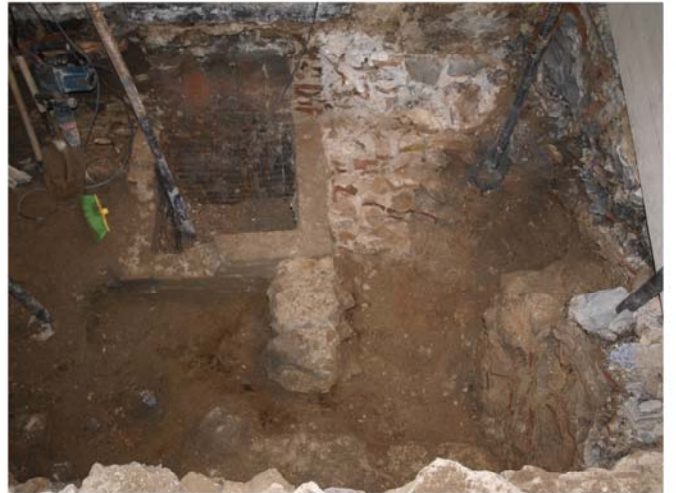
018_12_C_1_010.JPG

En aquesta mateixa fase es documenta un pou bastit amb totxos de 0,30 per 0,15 per 0,03 metres units amb morter de calç blanc, **UE 108** (Foto 018_12_C1_003, 007, 009 i 010). Es tracta d'un pou de recaptació d'aigües

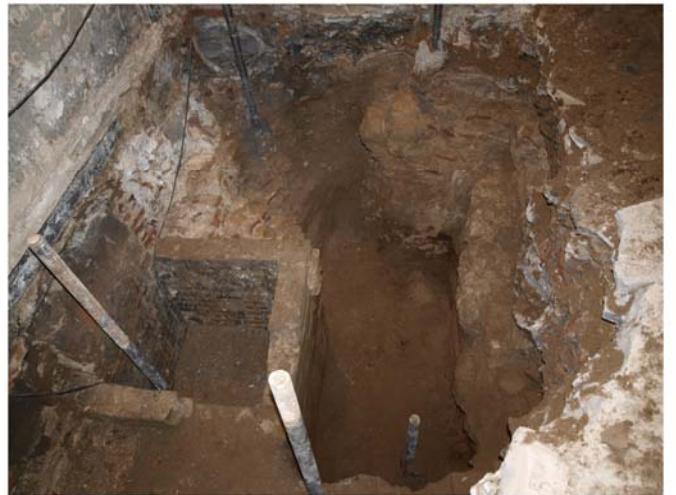
018_12_C_1_012.JPG

Un cop aixecades aquestes estructures es va procedir a excavar el següent nivell arqueològic, la **UE 123**, fins arribar a la cota d'afectació de la obra. Aquest nivell no ha aportat materials arqueològics. Per la seva potència pensem que devia funcionar com un estrat de rebliment general, anterior al segle XVII (Foto 018_12_C1_011, 012).
