**MEMÒRIA
DE LA INTERVENCIÓ ARQUEOLÒGICA
DESEMBRE 2012**

**CARRER PETRITXOL, 14
REF: 065/12**

(Barcelona, Barcelonès)

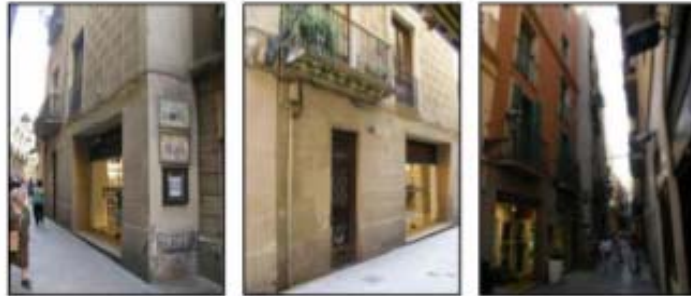
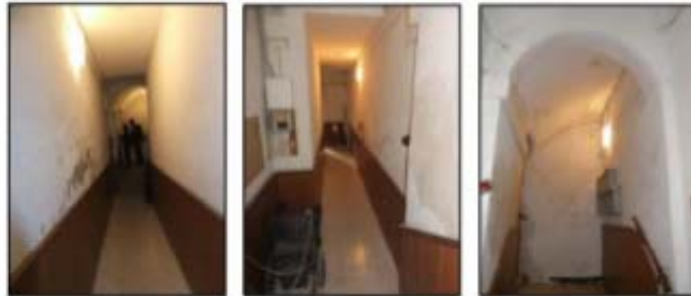
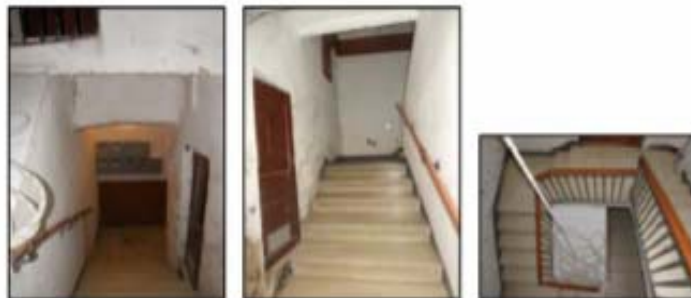
Pàgina següent: Planta dels diferents rebaixos a realitzar.

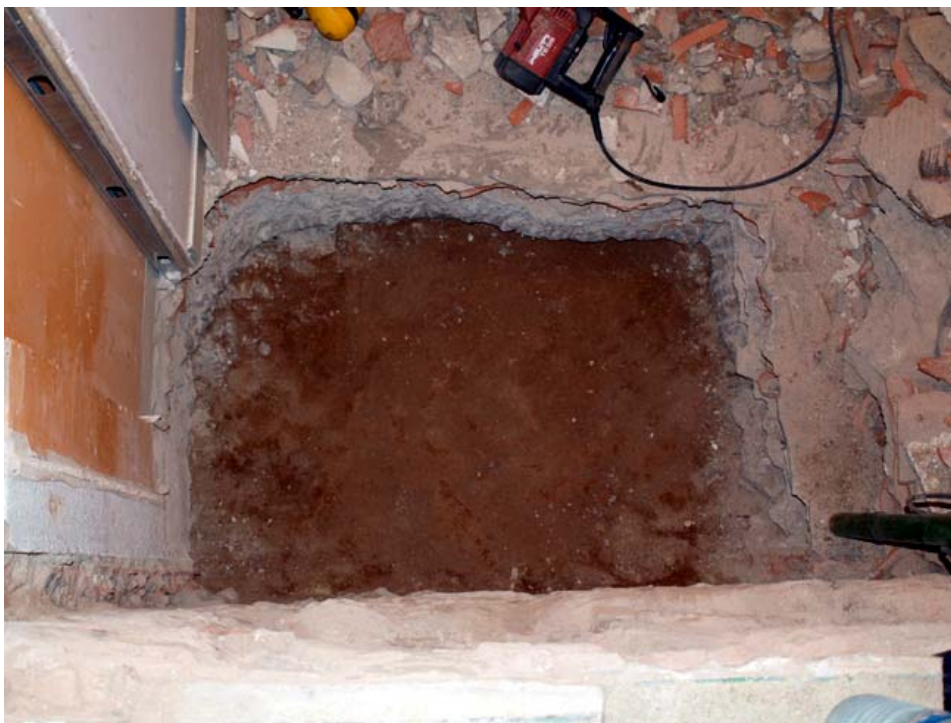
FOTO 1: UE 104, un cop rebaixats els paviments Ue 100 i 101

Primerament es va procedir a l'aixecament del paviment actual, format per rajola unida amb ciment pòrtland (**UE 100**). Per sota es va localitzar una llosa de ciment pòrtland que es va desmuntar amb mitjans mecànics (**UE 101**). Per poder bastir aquest segon paviment es va documentar un rebaix dels nivells anteriors (UE 102) per deixar el terreny més o menys pla.

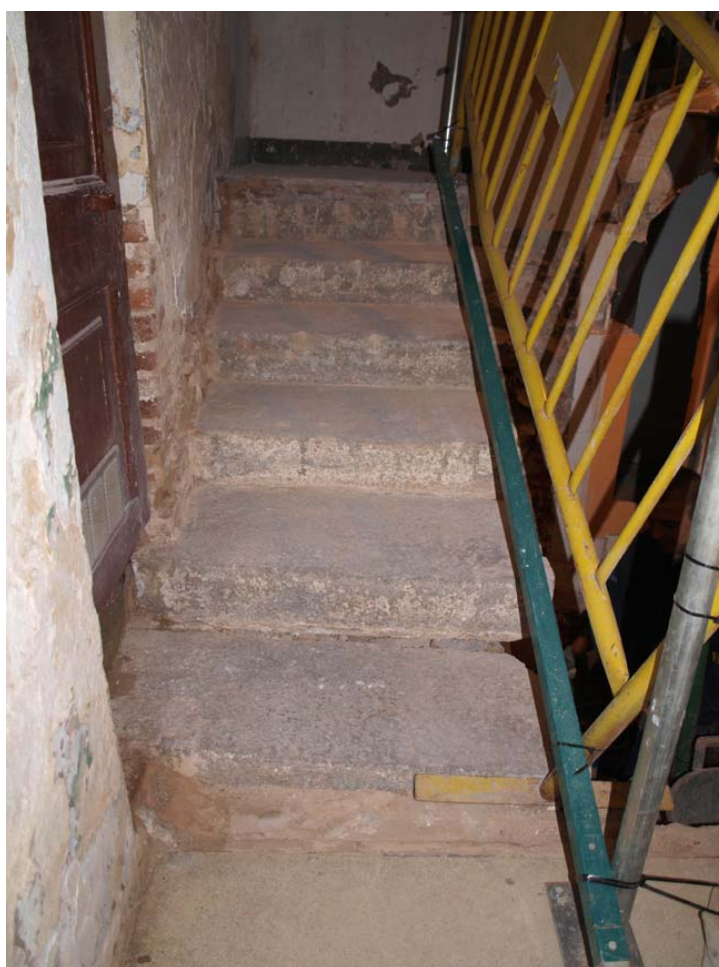
FOTO 2: Vista general de l'escala un cop va ser retallada.

Un cop documentats aquests nivells i la seva relació estratigràfica, es va procedir al desmuntatge de l'escala **UE 107** i a la reducció de l'amplada dels graons de la mateixa. En el seu desmuntatge es va recuperar un fragment de pisa blanca i blava amb decoracions de blondes, pròpia de principis del segle XVIII i un fragment de rajola policroma datada a principis del segle XIX.

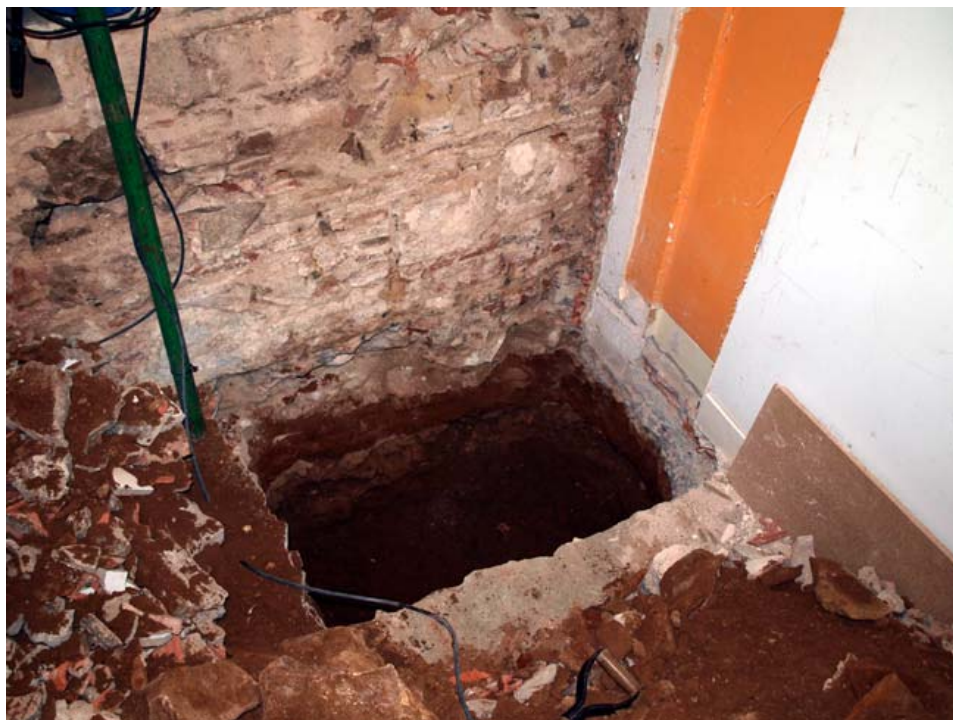
FOTO 3: Vista del parament de l'escala Ue 107.

Ambdós paviments s'adossen al mur de l'escala que dona accés als pisos superiors (**UE 107**) bastida al segle XVIII-XIX. El mur està format per pedra de Montjuïc escairada, amb totxos de 0,28 x 0,14 x 0,03 metres, tot unit amb morter de calç de color blanc. Se li adossa un paviment per la banda

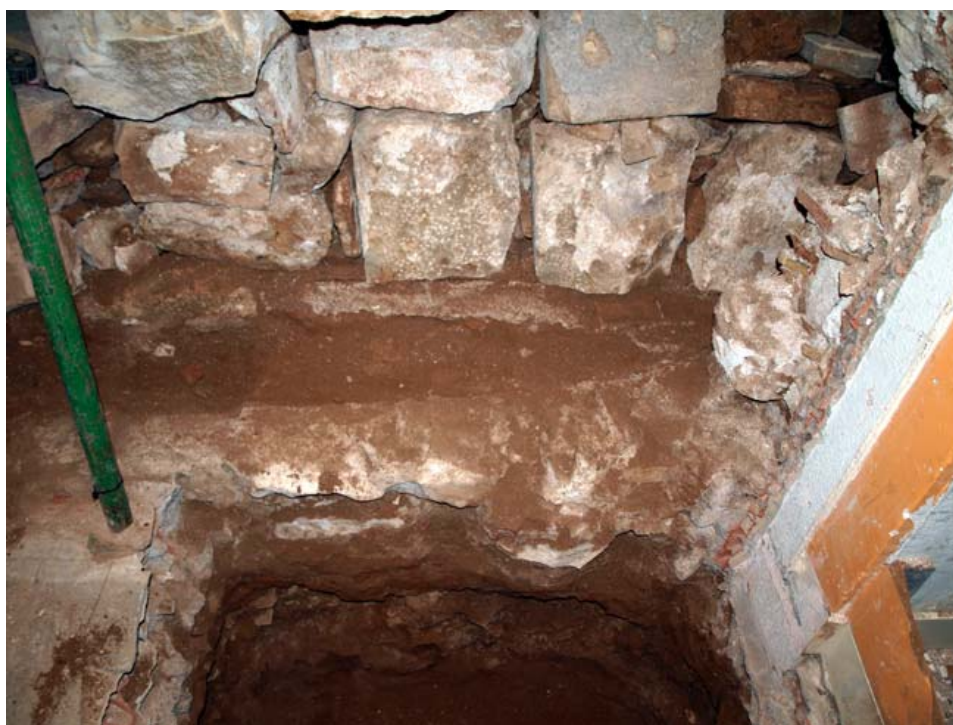
FOTO 4: Fonament del mur de l'escala (UE 107) un cop desmuntada.

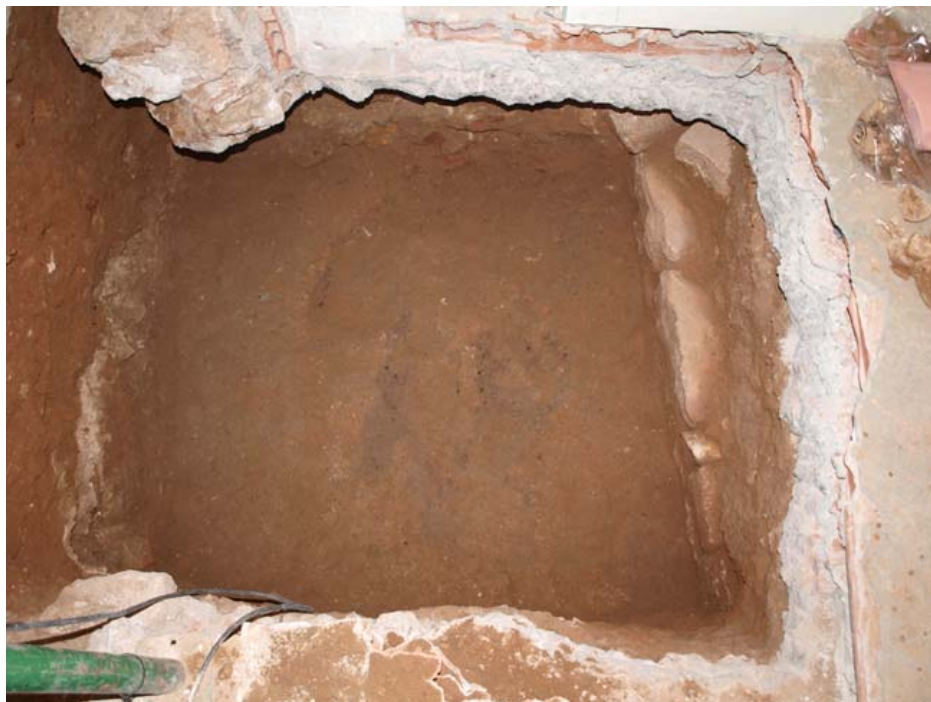
FOTO 5: a la dreta veiem el mur Ue 111, a l'esquerra el paviment Ue 113.

Per altra banda documentem el mur **UE 111** que, per la seva fàbrica considerem que es tracta de les restes d'un mur d'època medieval. Està construït majoritàriament amb carreus de mòdul rectangular lligats amb un morter argilós força sorrenc, es conserven només 2 filades. Presenta una alçada màxima conservada de 0,5 m, una amplària visible d'uns 0,15 m i una llargària de 1,5 m. Pel que fa a la seva cronologia, donada la manca de materials arqueològics diagnòstics per datar la seva construcció, només podem confirmar que es tractaria d'una estructura amortitzada entre els segles XIV i XV, i que per tant és anterior a aquests segles.

S'adossen a aquest mur diversos paviments de sorres i argiles que formarien part dels diferents moments d'ús d'aquesta estructura. Així documentem primerament el paviment **UE 113**, format per argiles vermelles endurides, força compacte. Després es documenta el paviment **UE 114**, nivell de poca potència format sobre tot per carbons i cendres que

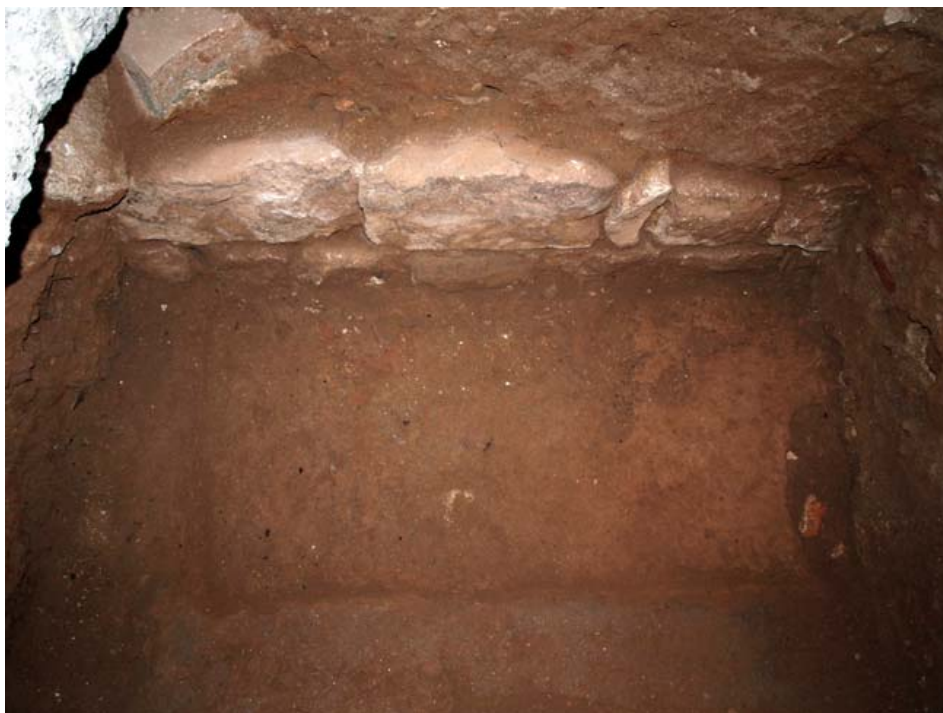
FOTO 6: A dalt mur Ue 111, a sota paviment Ue 115 i fossa Ue 117.

li donen una coloració negra. Per sota es documenta el paviment d'argiles vermelles, amb parts combustionades **UE 115**. A la banda sud d'aquest paviment es documenta de manera parcial una petita fossa, la **UE 117**, amortitzada un nivell de poca potència de cendres i carbons, **UE 118**. Finalment documentem un nivell d'argiles i terra cremada o combustionada, que s'estén només a tocar del mur **UE 111**.

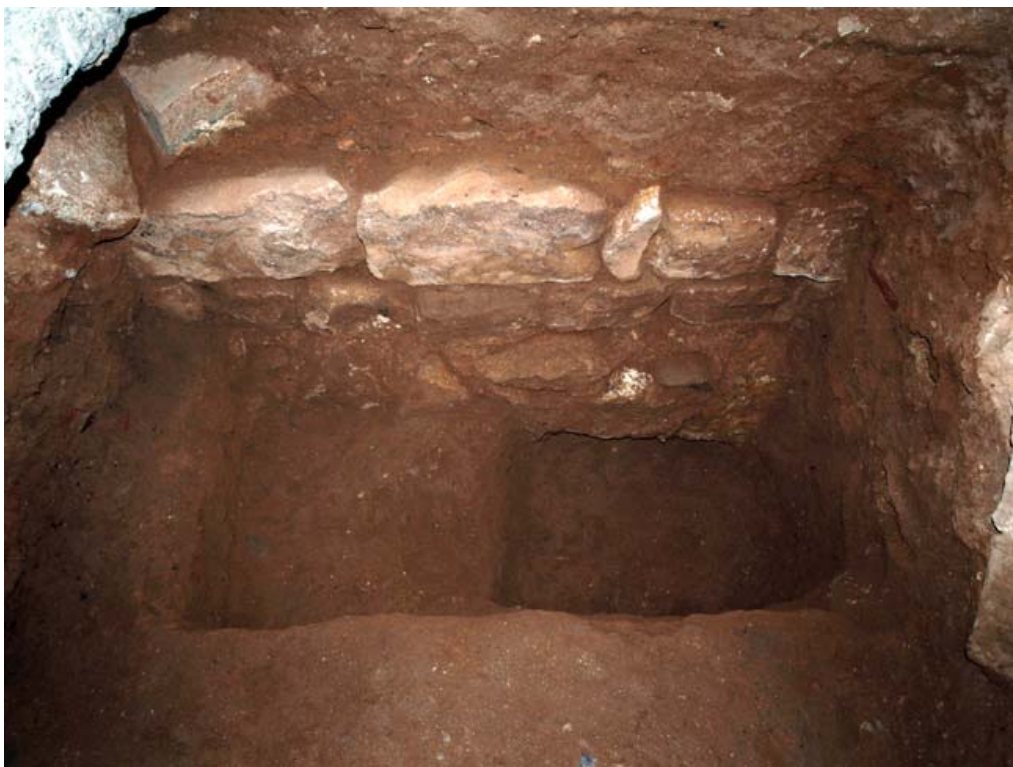
FOTO 7: Mur Ue 111 i fonamentació Ue 120. A la cala es pot veure la cota inicial de la UE 119

Finalment, i per tal de documentar correctament la fonamentació del mur **UE 111**, es va procedir a rebaixar només a tocar d'aquesta estructura, ja que ja s'havia assolit el nivell d'afectació de la obra. Es va procedir a rebaixar el nivell **UE 119**, format per sorres i argiles marrons, amb pedretes i calç, sense materials arqueològics. D'aquesta manera es va poder documentar la fonamentació del mur, la **UE 120**. Es tracta d'una estructura bastida amb pedra de Montjuïc poc escairada, unida amb morter d'argila amb molta sorra. Té 0,34 m de potència i sobresurt uns 0,08 m de la línia del mur **UE 111**. Pel que fa a la seva cronologia, al igual que succeeix amb el mur **UE 111**, només podem confirmar que es tractaria d'una estructura amortitzada al segle XV, i que per tant és anterior a aquest segle. La rasa de fonamentació d'aquesta estructura, la **UE 121**, talla doncs la **UE 119**.

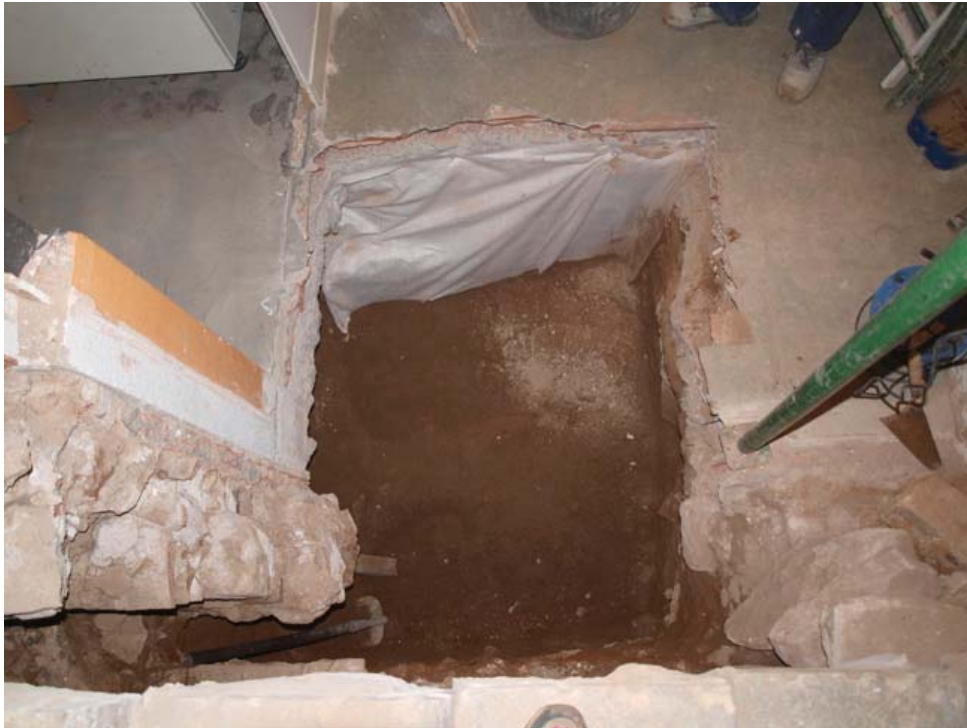
FOTO 8: cobriment definitiu del mur Ue 111 i fonamentació Ue 120.

Un cop finalitzada l'excavació, es va procedir la protecció de les estructures **UE 111** i **120** per tal d'assegurar la seva correcta conservació. Per tal d'efectuar aquest tasca, es va presentar el corresponent informe d'afectació que va ser tramitat positivament.
