**MEMÒRIA DE LA INTERVENCIÓ ARQUEOLÒGICA AL CARRER
FERNÁNDEZ DURÓ, 2-30.
REFUGI ANTIAERI 547**

DISTRICTE DE SANTS-MONTJUÏC (BARCELONA)

CODI: 067/12

Agost de 2014

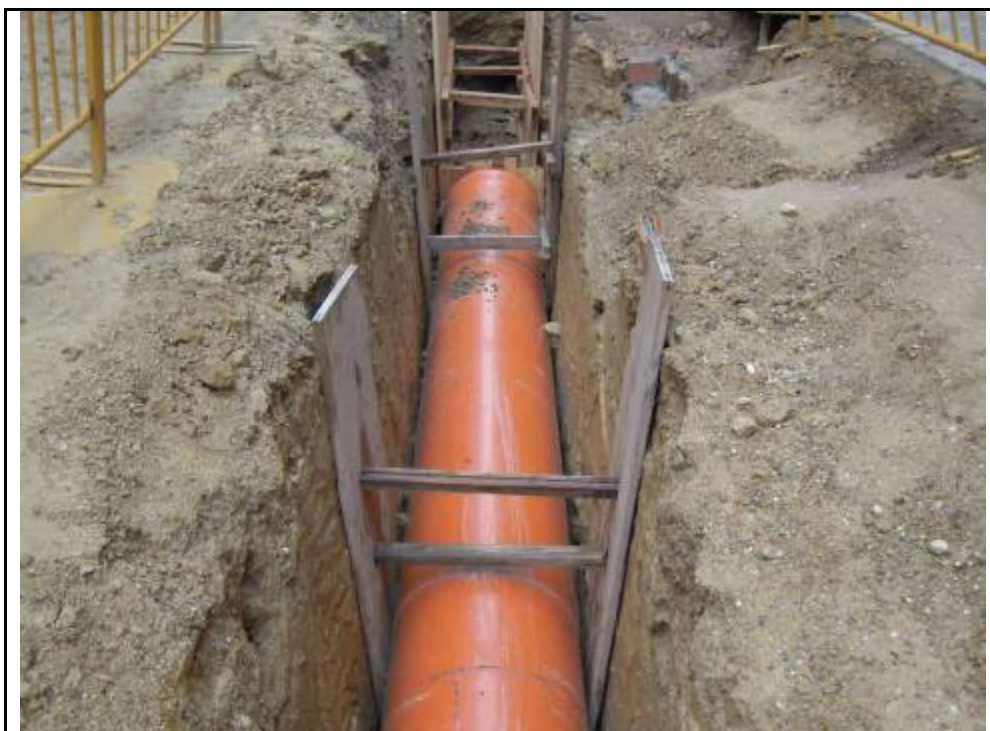
Foto 2: Detall del servei de clavegueram i la rasa construïda que afectà l'estructura defensiva.

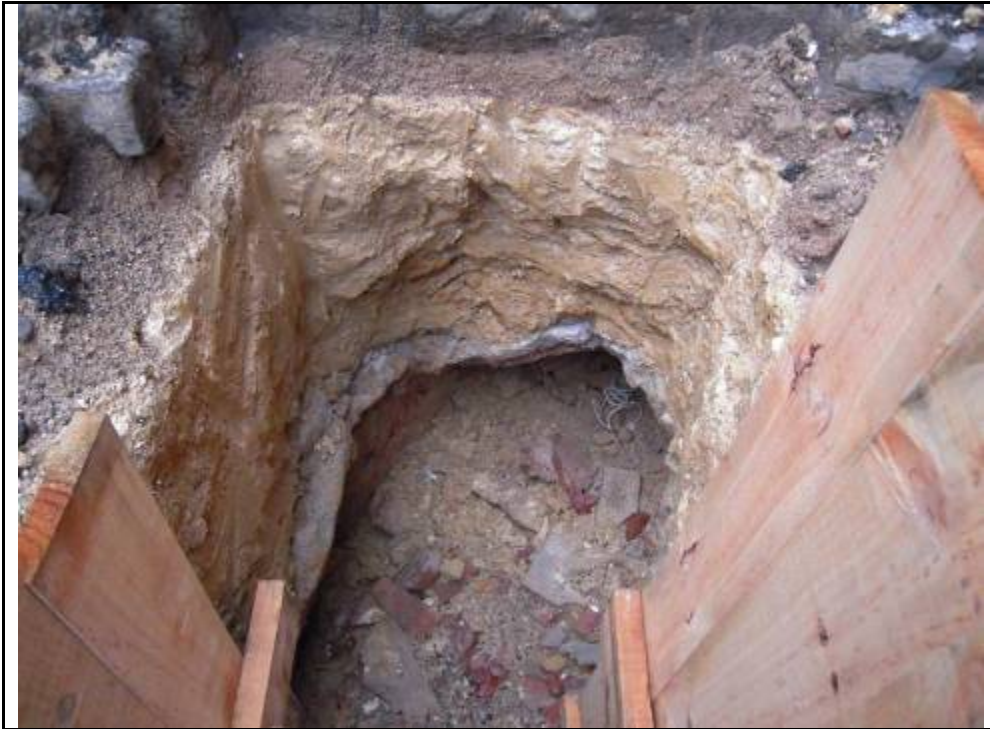
Foto 3: Imatge que mostra el trencament de la volta i l'aparició de la runa a l'interior del refugi.

Els treballs de rebaix d'una màquina retroexcavadora tipus "bobcat" va escapçar la volta d'aquest tram de refugi, permetent constatar l'amplada del túnel, així com la seva coberta, feta amb volta catalana. Tot el refugi es trobava reblert d'antic de runa fins a la volta, prenent una direcció vers el número 22 del carrer Fernández Duró, i a uns 2 o 3 metres, canvia la direcció vers l'esquerra, cap a l'eix longitudinal del carrer. En el tram de segment del refugi afectat per l'obra (enfrent del número 20-22), es va pactar realitzar el seu buidatge, i posteriorment a la seva documentació gràfica.

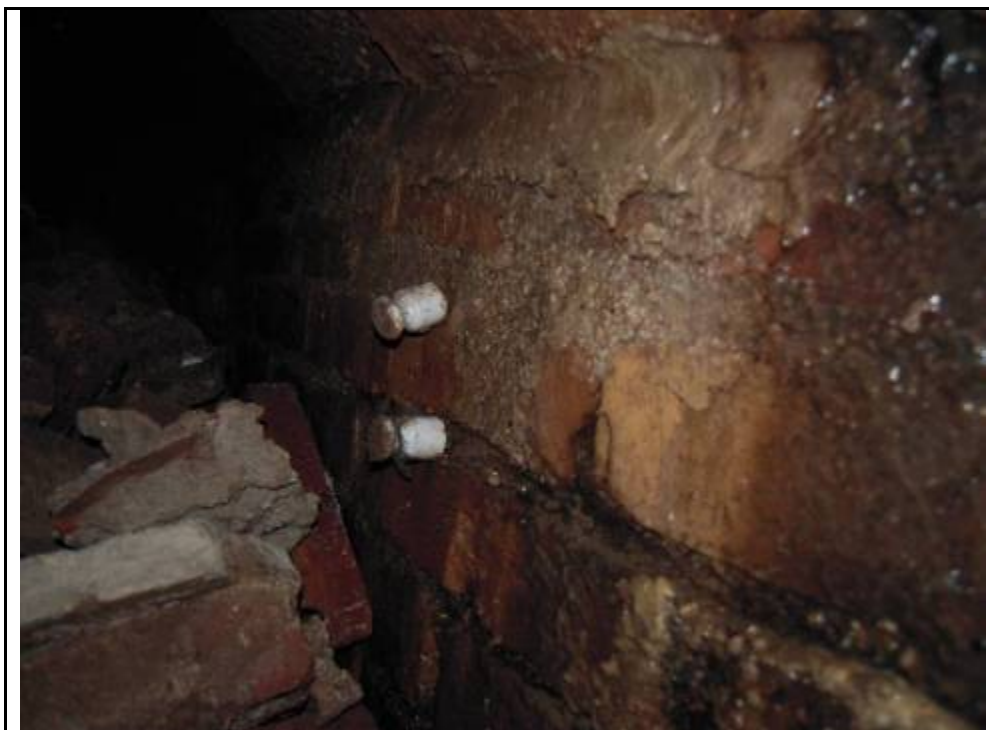
Foto 6: Imatge de detall de les resistències, que ens aporta informació de la il·luminació a l'interior del refugi antiaeri.

esment de la localització dels punts elèctrics d'origen per les resistències de porcellana. Aquests marcarien la possibilitat que durant la guerra hi hagués llum al seu interior, malgrat que era necessari l'enllaç amb la línia elèctrica amb l'immoble o amb un generador auxiliar.

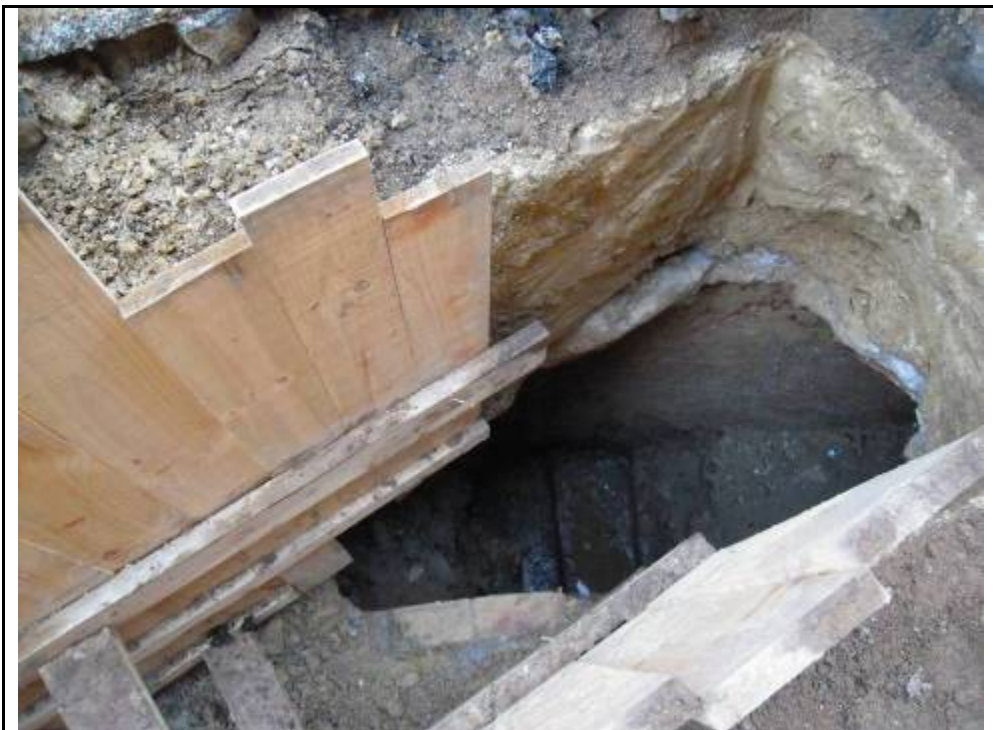
Foto 14: Imatge des del carrer actual amb els esglaons del refugi visibles.

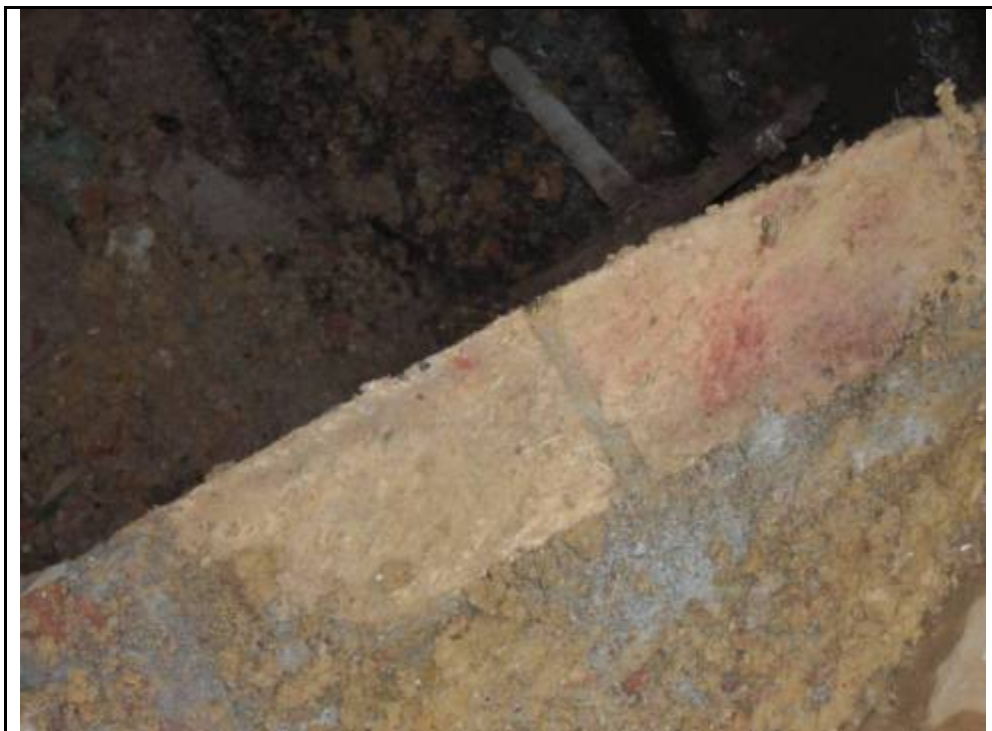
Foto 15: Detall dels maons utilitzats per a la construcció de l'estructura defensiva.

Es tracta d'un refugi antiaeri construït per maons de mida 15 per 30 cm amb una volta reforçada amb formigó. Es desconeix la seva longitud, però l'amplada és d'1,20 m d'amplada total construïda, i l'interior d'uns 0,90 m. L'escala està construïda amb formigó, però malgrat que no s'han

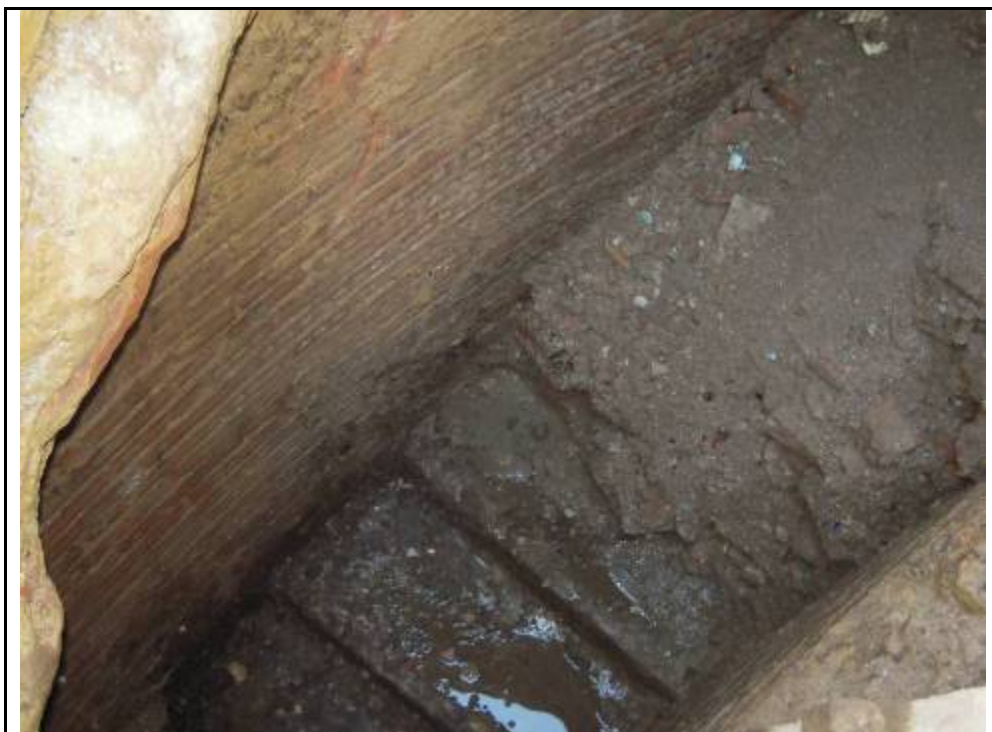
Foto 16: Acumulació de l'aigua als esglaons per les filtracions del terreny.

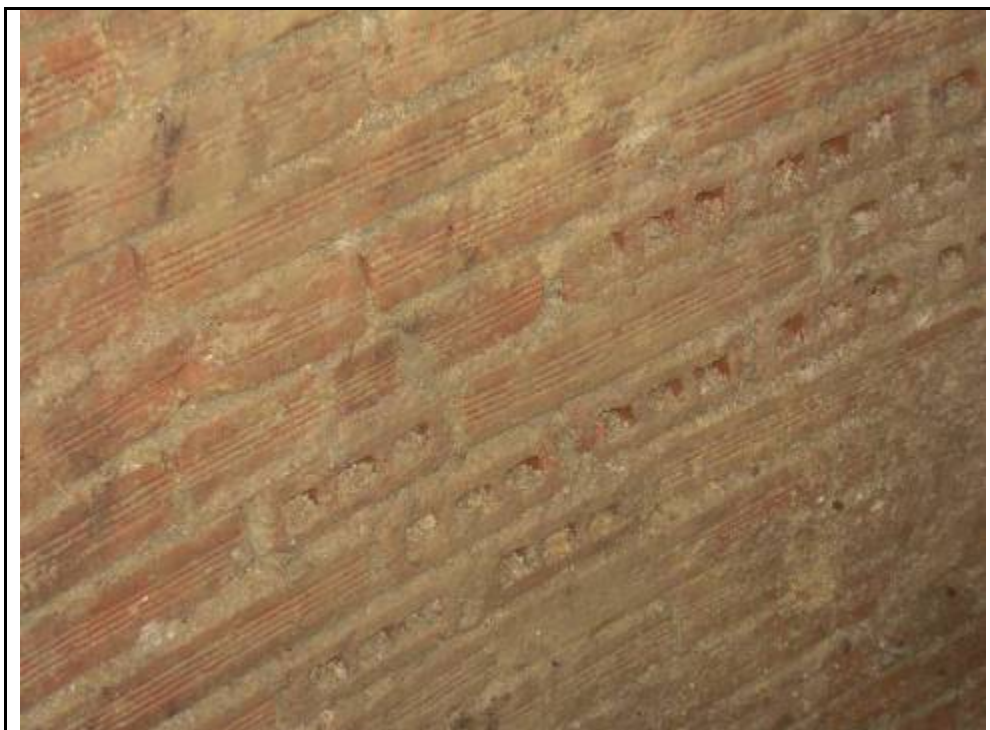
Foto 18: Detall dels totxos utilitzats per a la construcció del refugi.

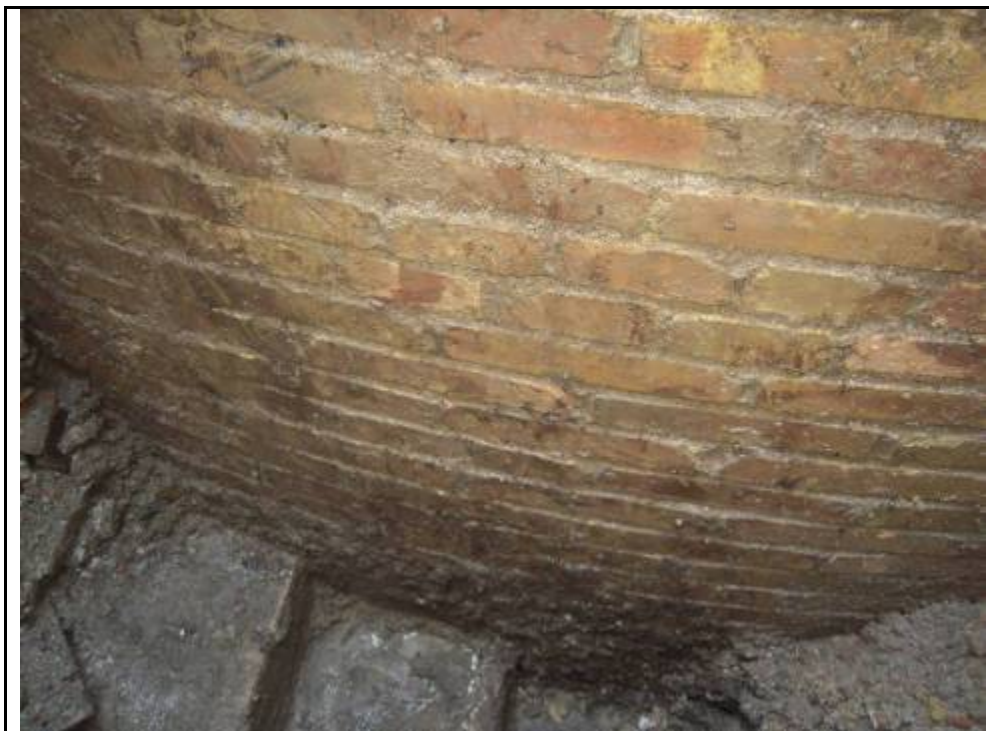
Foto 23: Detall dels esglaons de ciment i els totxos a les parets construïdes.

conservat, hi ha les empremtes de l'existència de maons. Aquest tram presenta les mateixes característiques constructives que la majoria de refugis antiaeris. Es caracteritza per presentar un paviment esglaonat, parets d'obra vista on els maons es disposen en filades regulars lligats amb diferents tipus de ciment i cobert per una volta semicircular bastida amb maons.

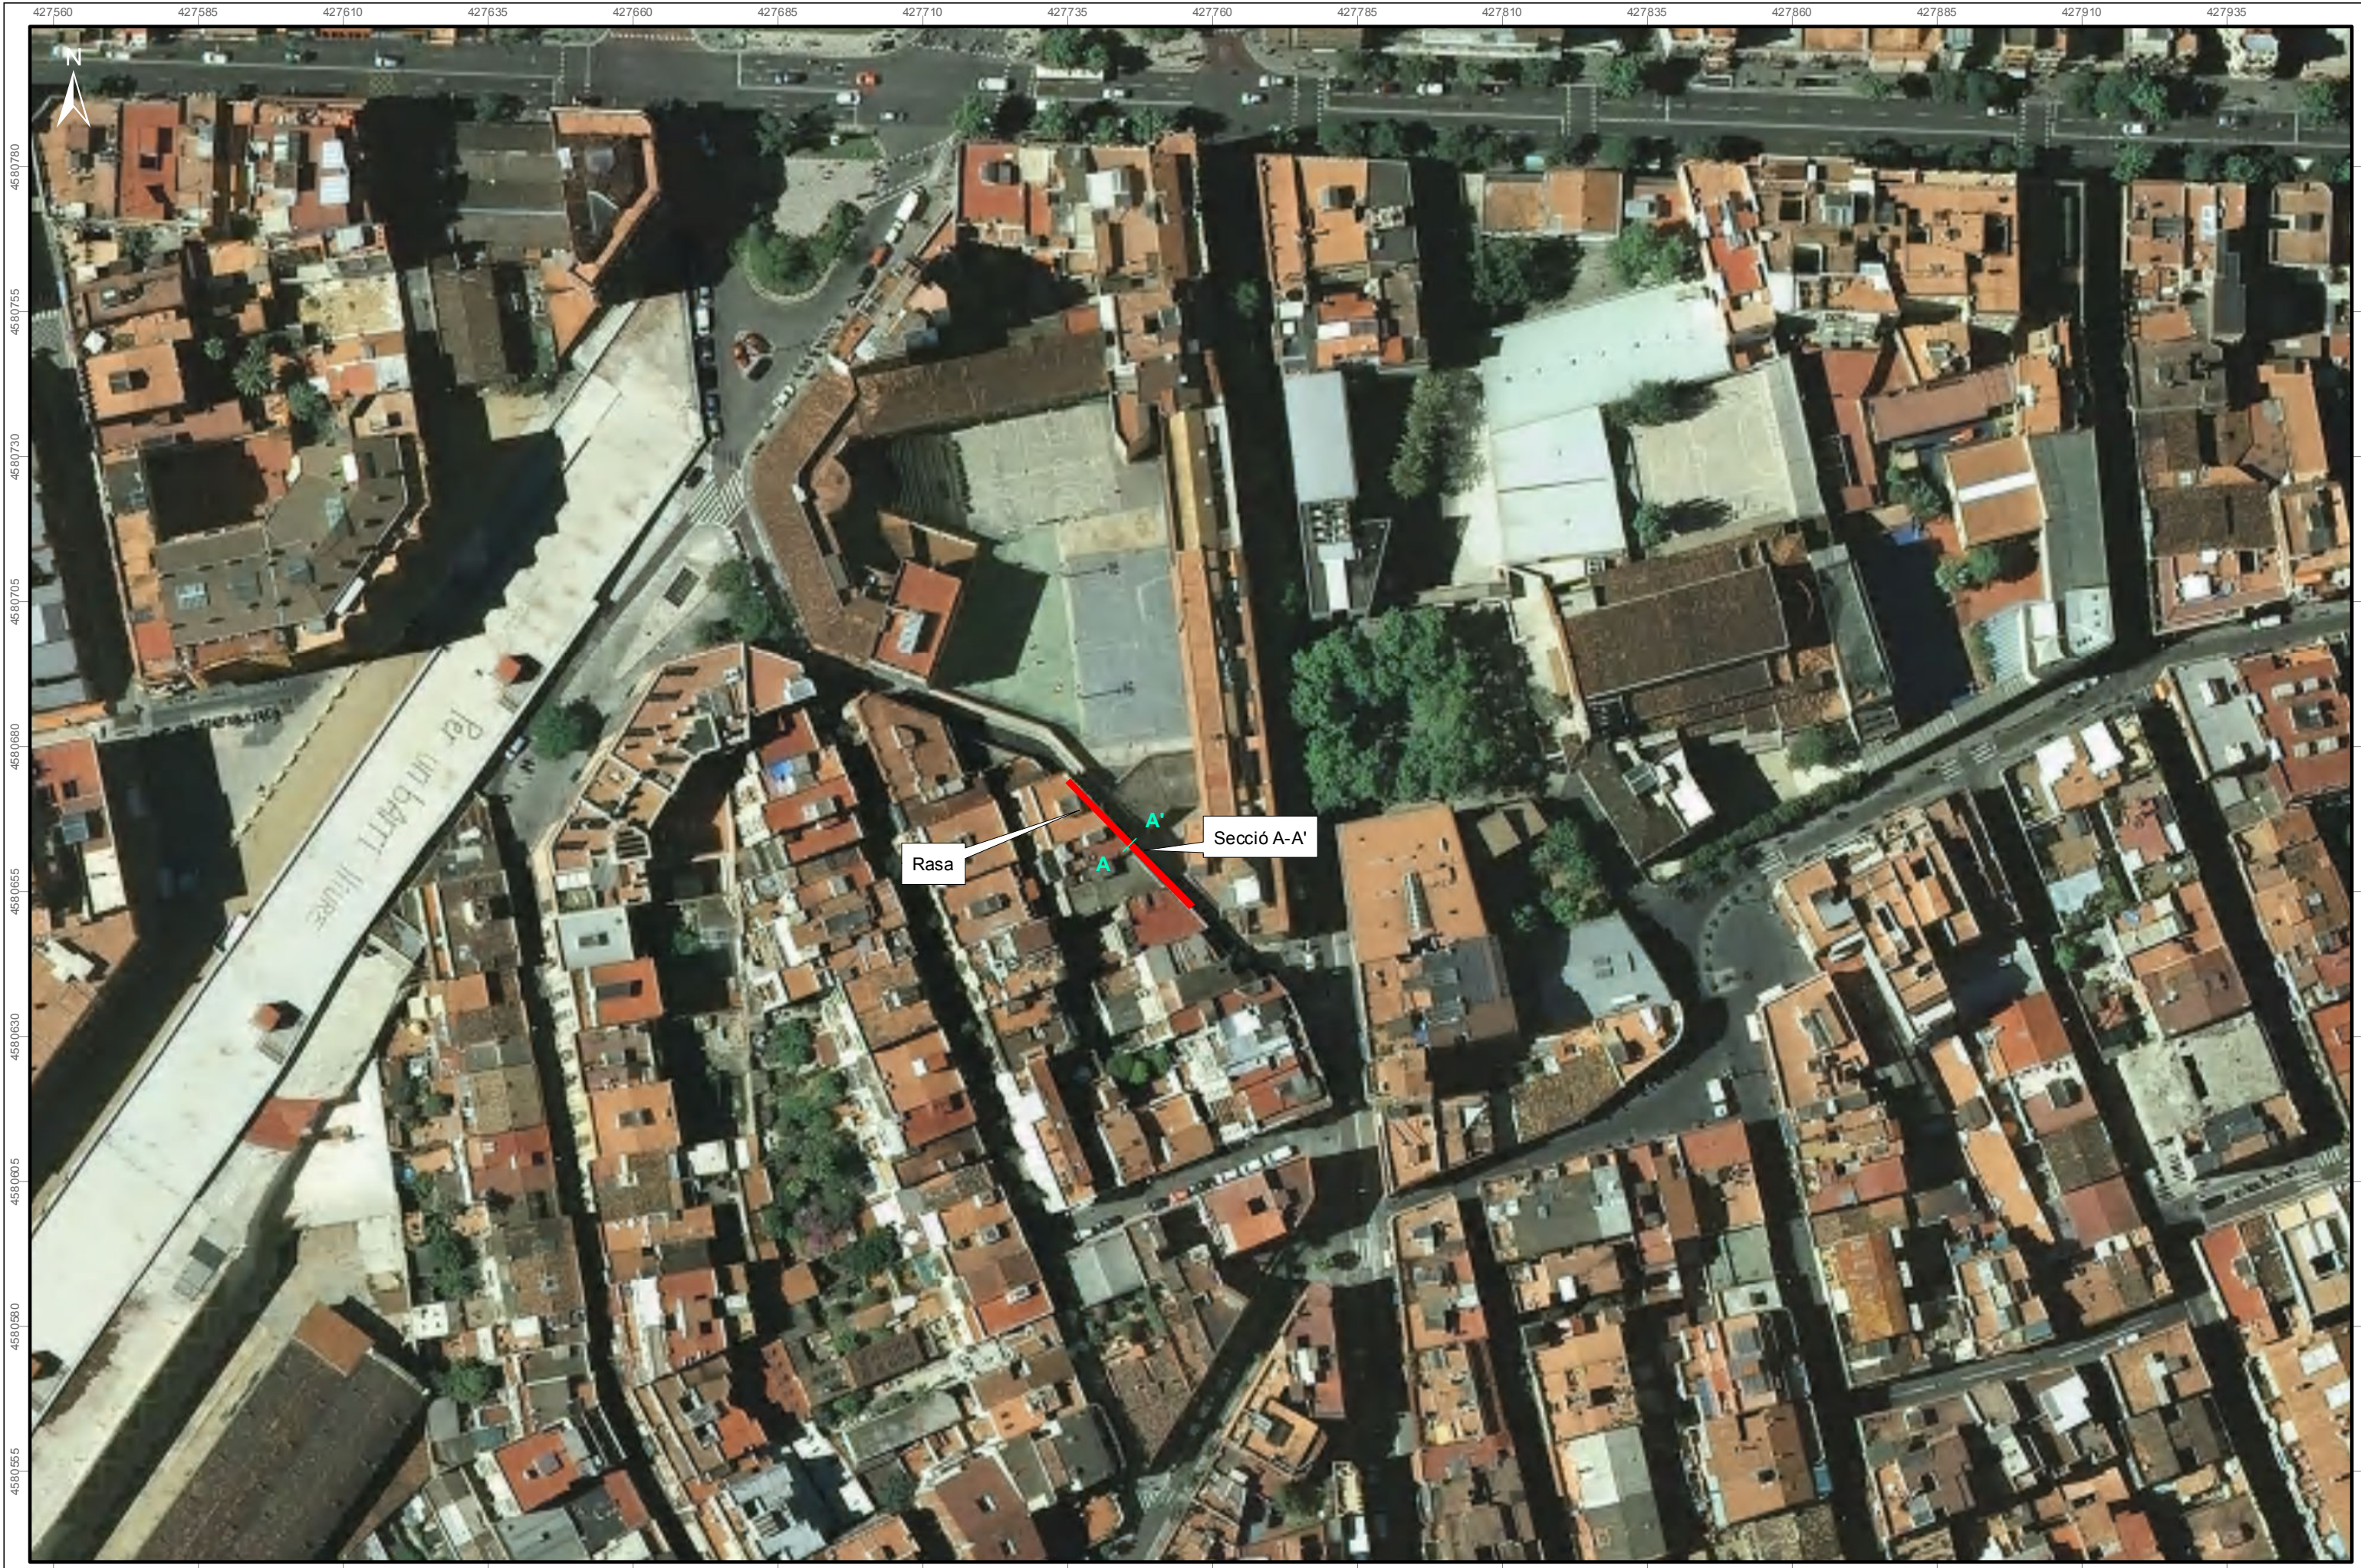
NOM DEL PLÀNOL:
PLANTA LOCALITZACIÓ RASA I SECCIÓ

PLÀNOL NÚM.:
2
 FULL 2 DE 3
