Memòria del seguiment arqueològic de  
les obres a la Pl. del Virrei Amat, Pg.  
Fabra i Puig, Av. Borbó Metro L5 –  
Estació Virrei Amat  
Barcelona (Barcelonès)

Codi: 024/12

Dates de la intervenció: 22 març - 27 abril de 2012

Autor: Daniel Giner Iranzo

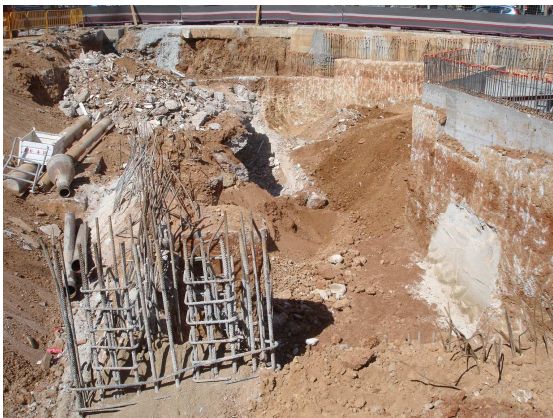
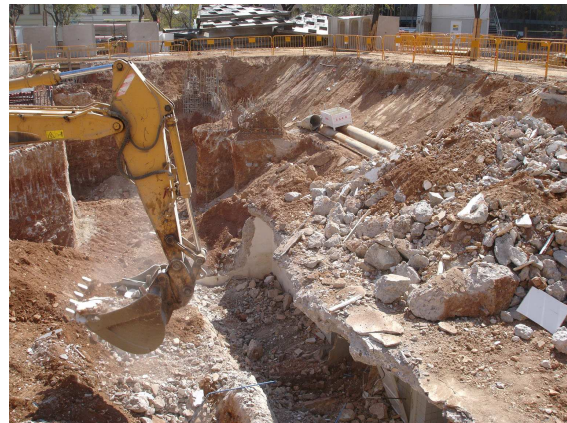
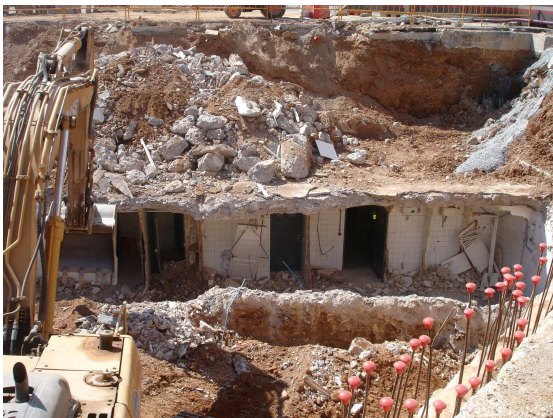
La Cala 1, amb unes mesures de 35 per 20 m, que es situa a la banda est de l'actual estació i que ha posat al descobert una part d'aquesta, excavada fins a una fondària de 7 m per sota del nivell de carrer.

Vista des del sud i des del nord de la cala 1 i detall des de l'est de la part de l'estació posada al descobert.

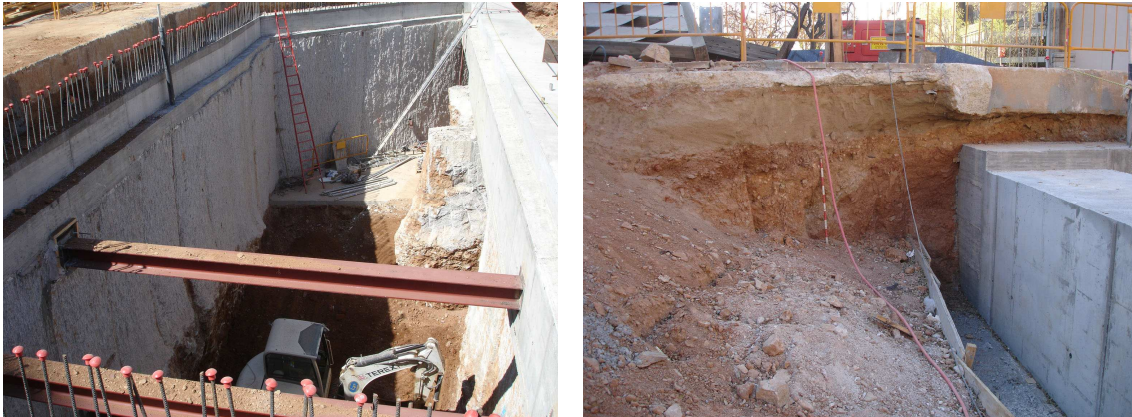
La Cala 2, amb unes mesures de 28,50 per 14 m, que es situa a la banda oest de l'actual estació, i ha estat excavada fins a una fondària de 11 m per sota del nivell del carrer.

Vista des del sud de la cala 2 i detall del seu perfil sud.

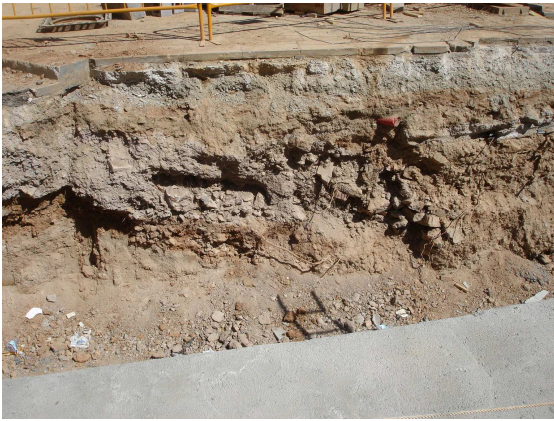
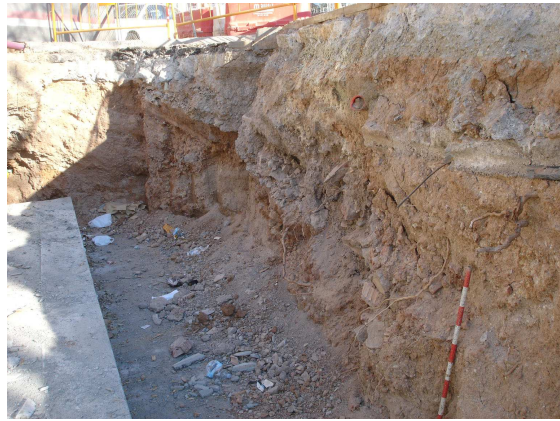
Als perfils s'observen diferents serveis contemporanis (col·lectors de desguàs, tubs i cables, etc.) i diversos estrats d'anivellació de composicions diverses (argiles, materials constructius, pedres, etc.), que formen un paquet entre 1 i 1,5 m de potència.

Per sota, fins aproximadament els 7 m de fondària respecte el nivell actual de carrer, trobem un estrat geològic de pissarres desfetes i cobert per aquest, ja als fons de les cales, es documenta un estrat geològic de sauló que segons

Vistes en detall de la part superior d'alguns dels perfils de la cala 1.

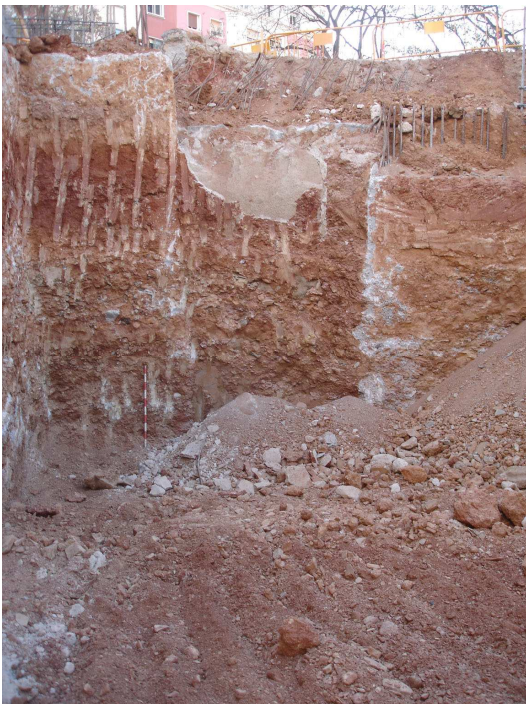
ens informen els responsables de l'obra baixa fins als 19 m de fondària, a partir dels quals es localitza ja el nivell freàtic.

Vista del perfil sud de la cala 2 amb l'estrat geològic al fons.

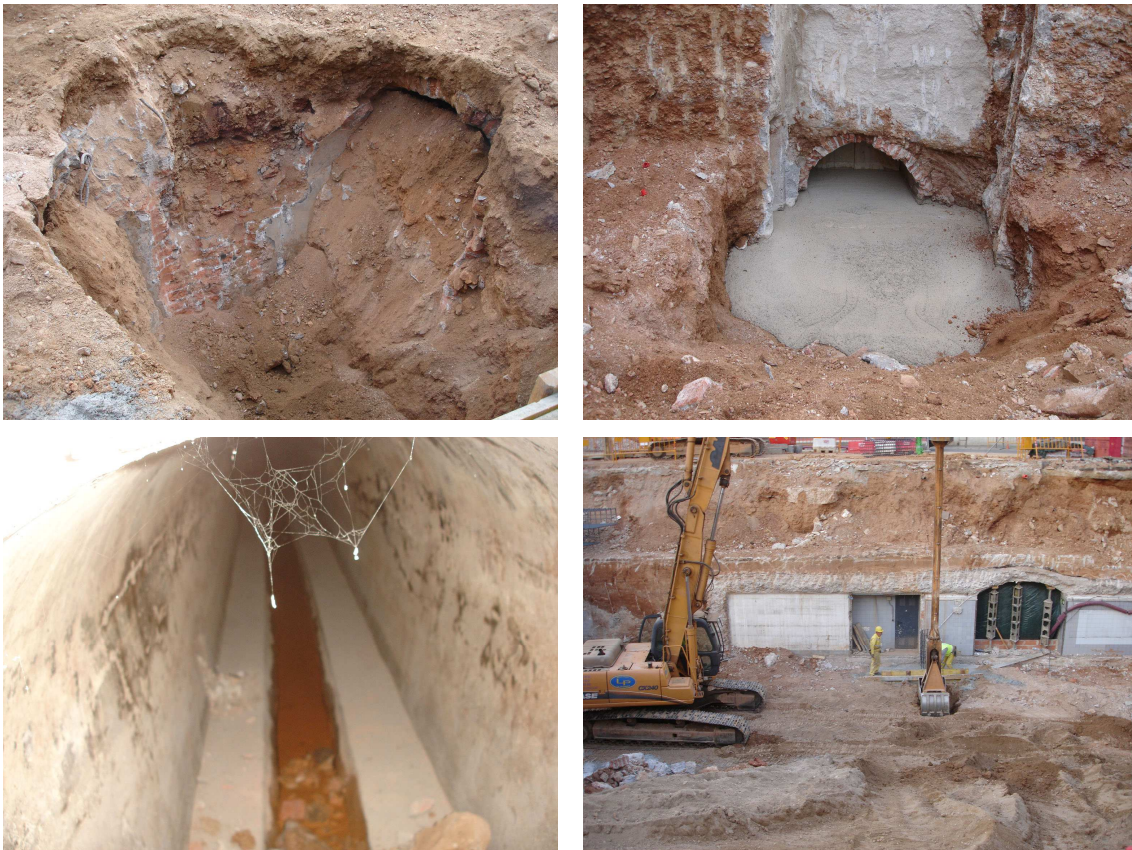
Amb la realització d'aquestes rases va resultar afectat un gran col·lector de desguàs contemporani que en direcció sud-est – nord-oest travessa la cala i continua per sota de l'estació de metro. Es troba a partir de una cota superior al voltant dels 7,5 m per sota del nivell del carrer i presenta una secció de galeria coberta amb volta amb unes mesures de 2,5 m d'amplada i uns 3 m d'alçada, construït en obra de maçoneria de maons i morter de calç, amb un revestiment de ciment a les parets interiors i una canalització central.

Vistes del col·lector afectat, del seu interior i dels treballs de realització de les rases.

Finalment, també a la cala 1 i a la mateixa fondària, es va realitzar una gran rasa de 2 m d'amplada per tal de fer el desviament del col·lector localitzat que, una vegada instal·lat, va ser reomplert amb formigó.

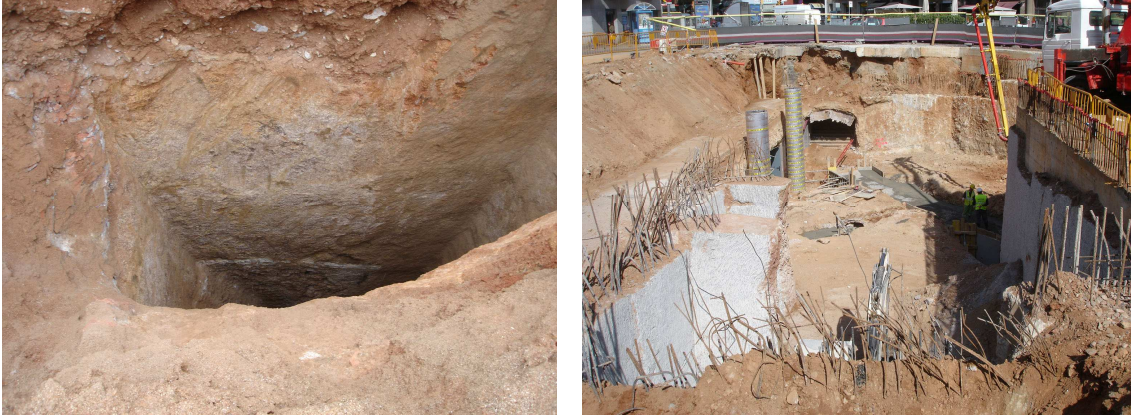
Posteriorment, al fons de la cala 1 (a partir de l'estrat geològic de sauló a 7 m de fondària) es van realitzar 5 rases per la construcció de pantalles. Les rases presenten unes mides de 2,70 per 0,80 m i es van excavar entre els 7 i 19,50 m de fondària per sota del carrer.

Vista d'una de les rases per a pantalles al fons de la cala 1 i vista final general de la cala 1 amb l'actual estació de Virrei Amat al fons a l'esquerra.
