Intervenció arqueològica a la Ronda de Sant Pere, 32. Codi 063/12

(Barcelona, Barcelonès)
Octubre i novembre de 2012

Nº Expedient:
470 K121-NB -2012/4-9157

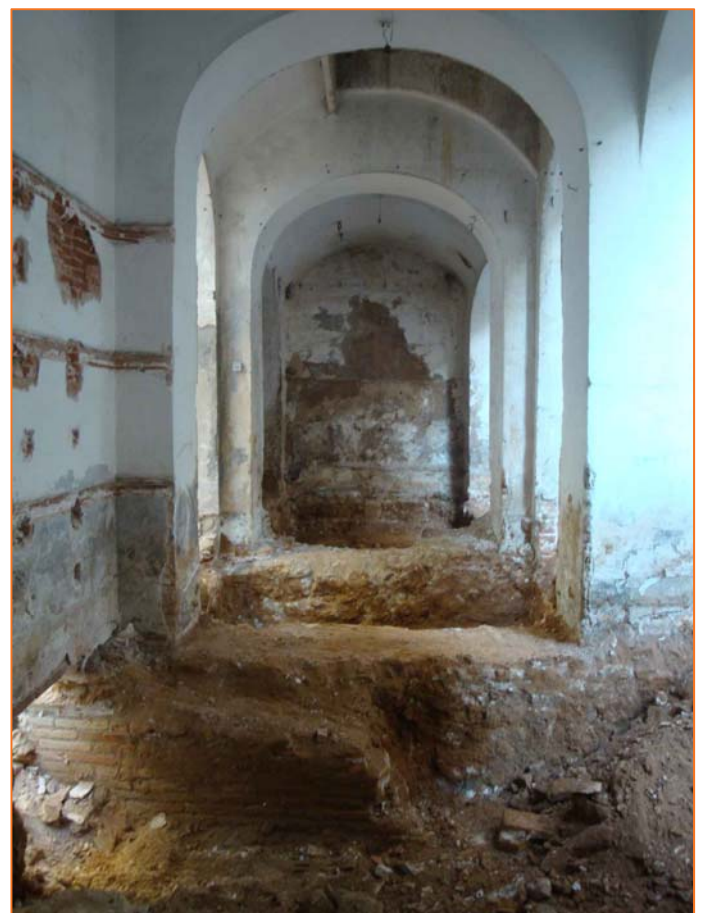
Foto 2. Vista del cos arquitectònic central conservat, un cop finalitzats els rebaixos dels espais entre riostes.

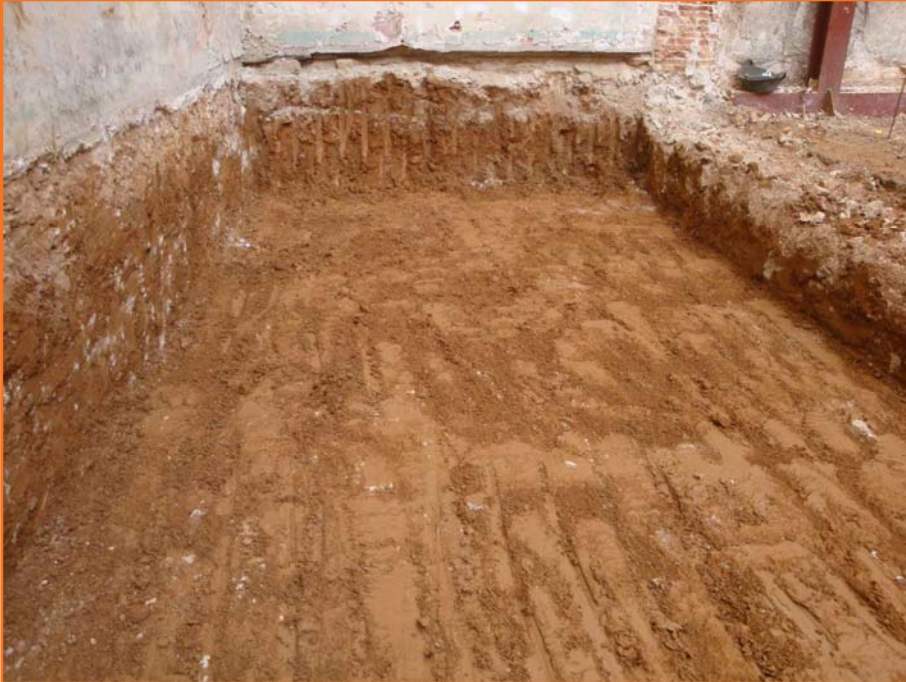
Foto 3. Vista del sector sud-oest del solar un cop realitzats els rebaixos.

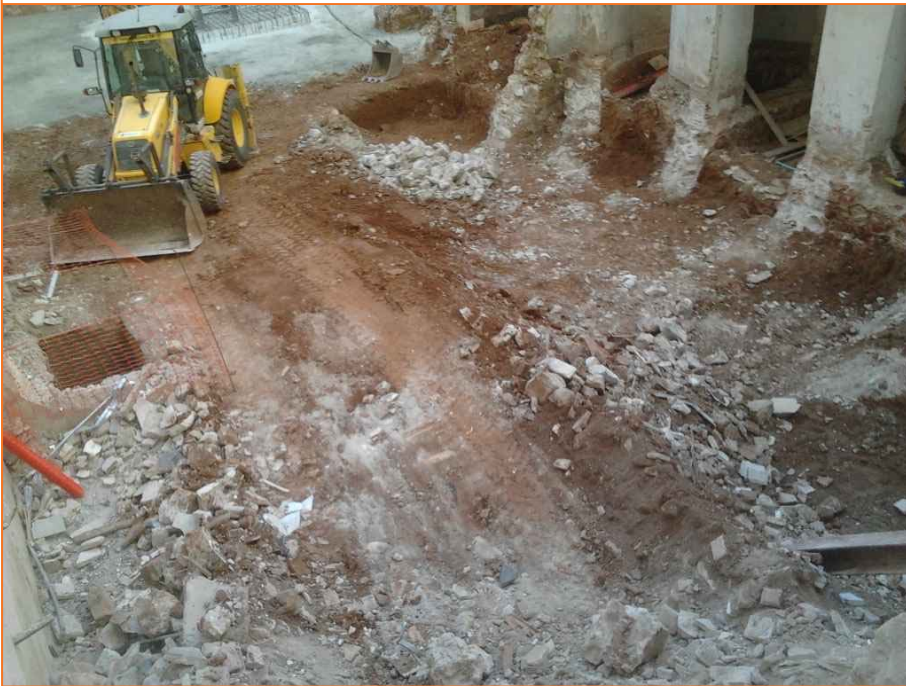
L'estrat UE 01 era format per argila de color marró, amb restes de runa produïda per la pròpia obra, i que havia estat ja parcialment remenada pel pas de la maquinària (veure fotos 1, 3, 4, 8-13 i 15). Presentava una potència d'uns 20cm, apareixent sota seu el substrat geològic (UE 4). No va aportar material arqueològic, però s'adossava a les fonamentacions de les parets de l'edifici enderrocat, motiu pel qual es pot situar com a molt antic en el seu moment constructiu.

Foto 4. Procés d'excavació de les argiles UE01, en paral·lel al desmunt de les rústes UE02.

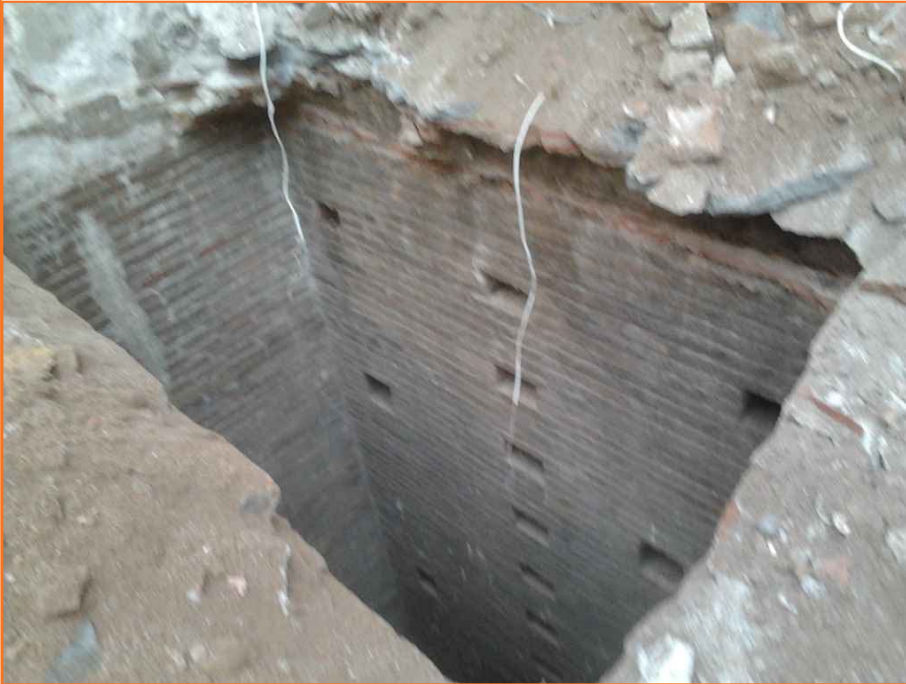
El pou UE 08 presentava una planta rectangular (2x1'5m), amb unes parets bastides amb totxo massís disposat pla a trencajunt, seguint filades regulars, i amb encaixos als laterals llargs per servir de punts d'ancoratge per poder pujar i baixar en cas necessari, quedant tot lligat amb el mateix tipus de morter de calç de la resta de les fonamentacions de l'edifici. Aquestes parets es van aixecar adossant-se al rebaix UE 09, practicat directament al substrat geològic UE 4.

El pou es trobava buit, apareixent aigua al seu fons, continuant per sota de la cota d'afectació. Aquest tipus de pous s'han pogut observar en altres intervencions, també d'edificis d'aquests períodes, però normalment s'han localitzat reblerts amb deixalles, fet que ha fet pensar que

poguessin ser pous negres, tanmateix, sembla que, com a mínim en aquest cas, hauria estat un pou d'abastiment d'aigua per l'edifici (veure fotos 5-6).

Foto 5. Vista de la part superior del pou de l'edifici UE 08, ja afectat per les obres d'enderroc.

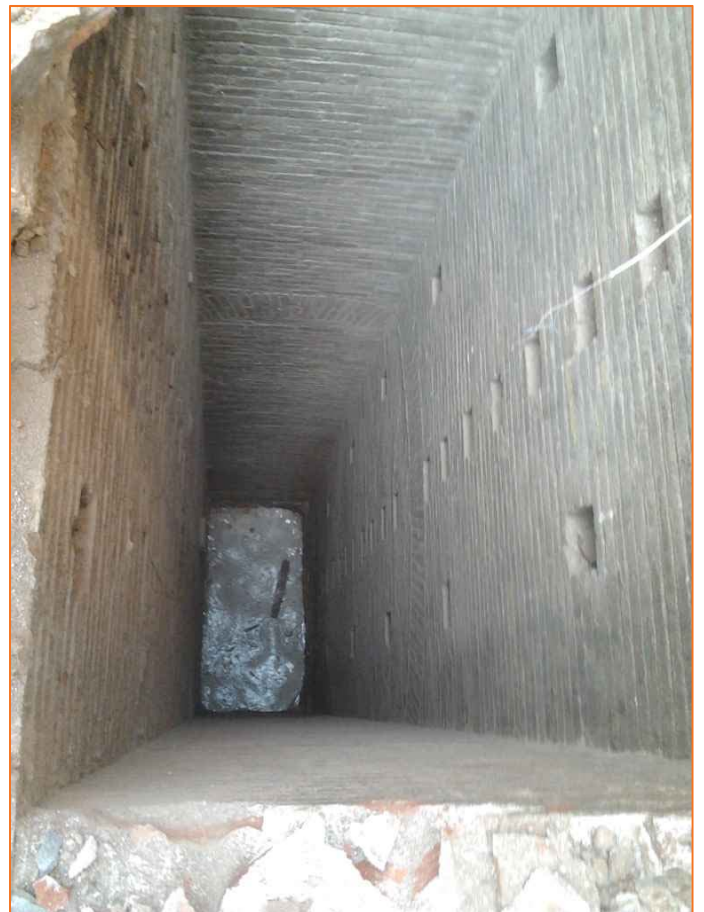
Foto 6. Vista de l'interior del pou UE08, en el moment d'iniciar les tasques de control.

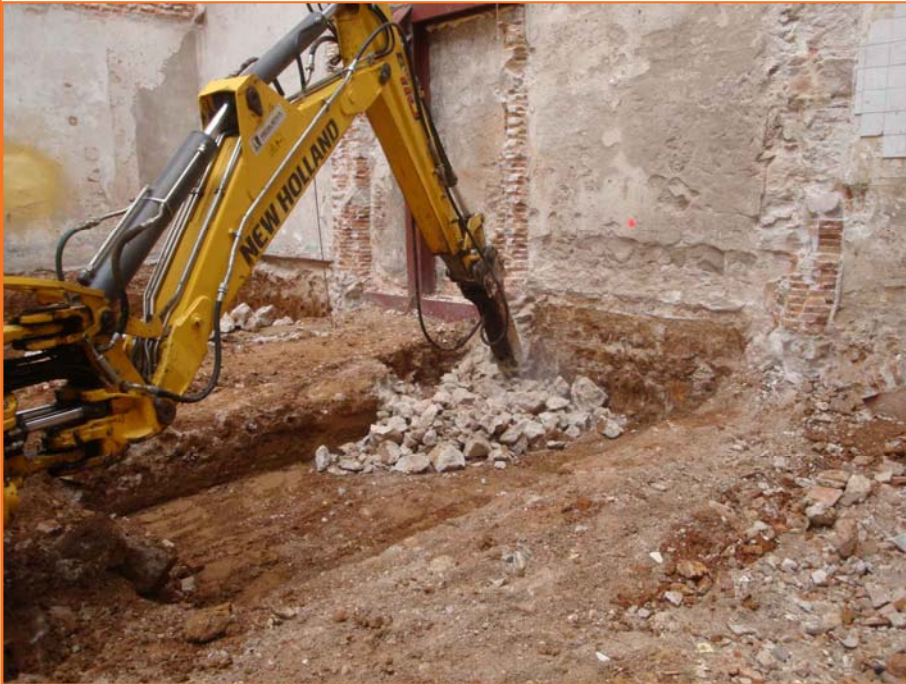
Quant a les fonamentacions de l'edifici (UE 02), eren bastides en forma de quadrícula aproximadament regular, essent construïdes entrelligades de forma solidària entre elles (incloent les façanes), amb pedres de mida mitjana i petita, amb fragments de rajols i maó massís, formant filades irregulars, quedant tot lligat amb morter de calç amb gravetes de color blanquinós, amb una amplada d'entorn els 0'70m i una fondària desconeguda, ja que continuaven per sota de la cota d'afectació de l'obra.

Foto 7. Vista del procés de desmunt de les riostes de l'edifici (UE02).

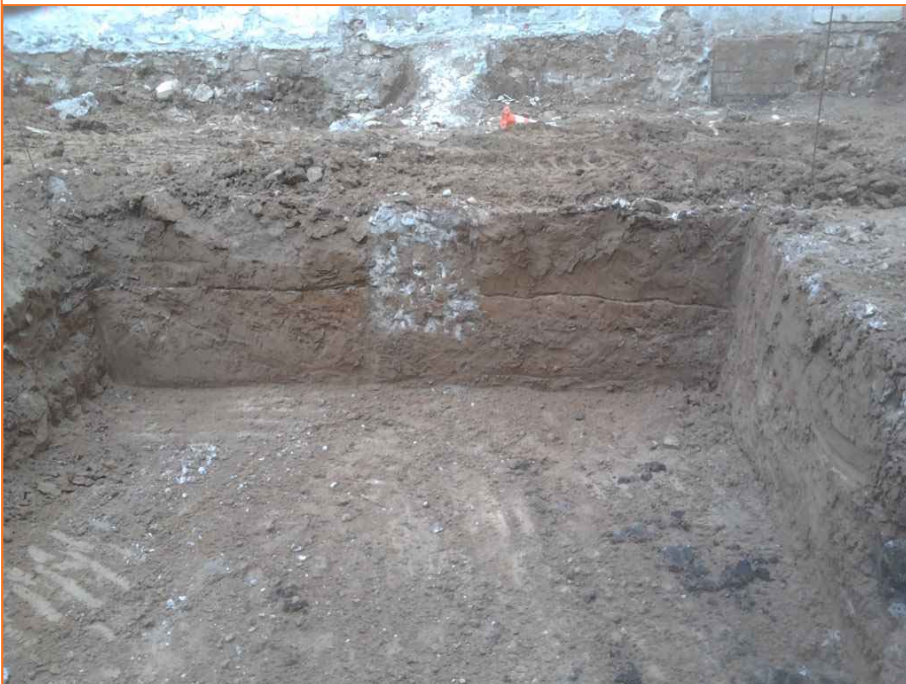
A prop de l'angle sud-est del solar, es realitzà el rebaix destinat a assentar l'encepat de la grua, de planta quadrangular (4'80m de costat), amb una potència de 1'70m, arribant així als 8'73m s.n.m.(veure foto 8).

El substrat geològic detectat al solar (UE 04), és format per argiles de color vermell, amb alguna aparició eventual de fragments de llicorella i/o pissarra, característiques de la formació quaternària del pla de Barcelona (veure fotos 8-10, 12-15).

Foto 8. Vista general del rebaix per la sabata de fonamentació de la grua, un cop finalitzat, afectant l'estrat UE01, les riostes UE02 i el substrat geològic UE04.

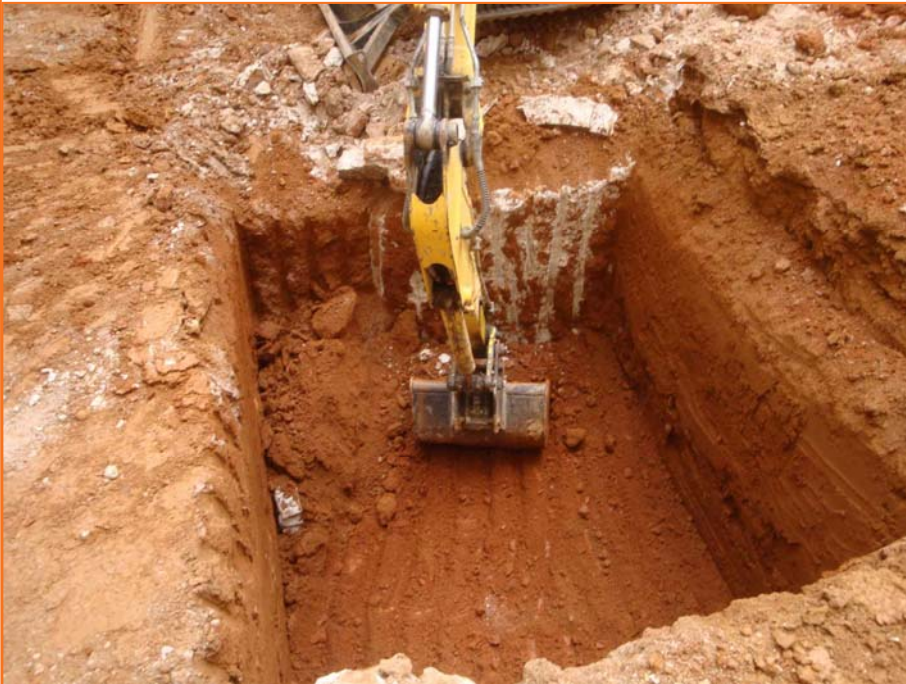
I, finalment, també es realitzà el control del rebaix destinat a instal·lar un dipòsit de recollida de residus de l'obra que, amb 2'05m de potència, assolí la cota de 7'78m s.n.m. Aquest es situava justament davant del fossat d'ascensor del cantó de Ronda Sant Pere 28-30, aprofitant l'espai entre riostes existent fins a la façana principal (veure foto 9).

Foto 9. Vista general del procés de rebaix per ubicar el dipòsit d'aigües brutes de l'obra, situat a l'interior d'una crugia de riostes (UE02), afectant l'estrat UE01 i el substrat geològic UE04.

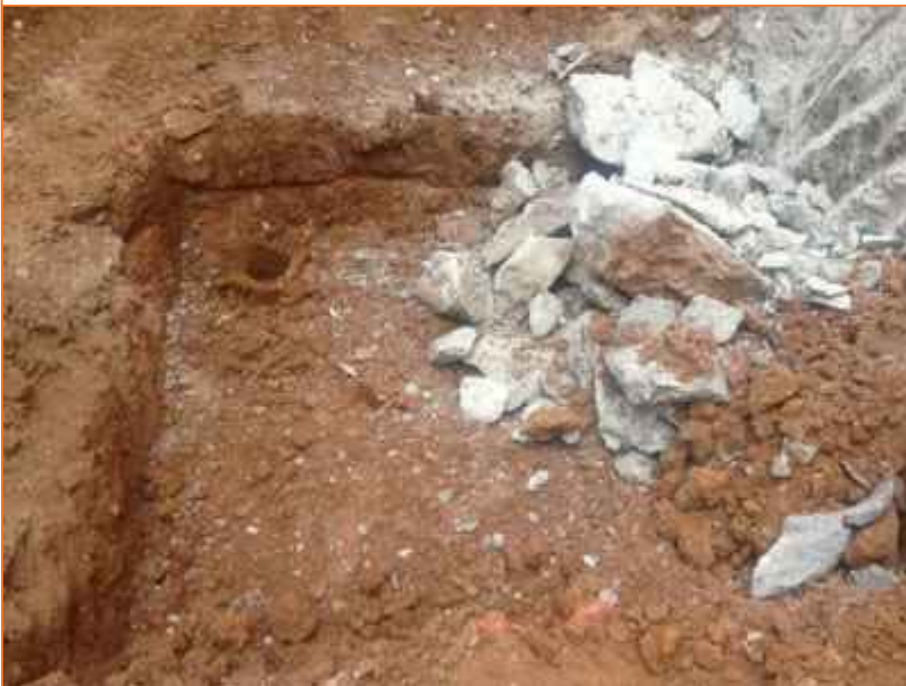
Foto 10. Vista del rebaix del fossat d'ascensor del cantó més proper a Ronda Sant Pere 34, amb la capa d'argiles UE01 i el substrat geològic UE04.

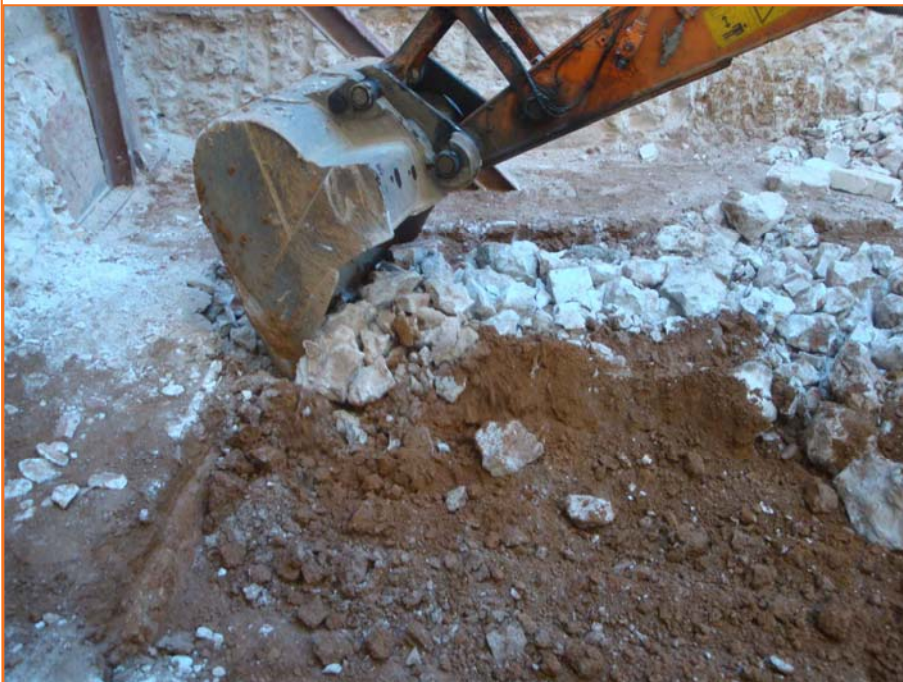
Foto 11. Procés d'obertura del fossat d'ascensor del cantó més proper a Ronda Sant Pere 28-30.

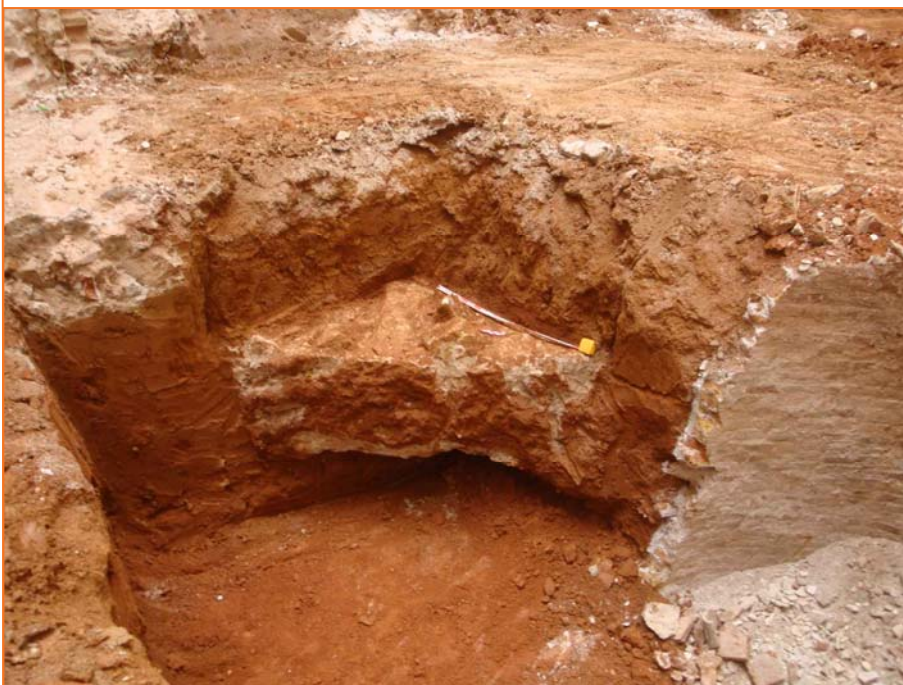
Foto 12. Vista del rebaix del fossat d'ascensor del cantó més proper a Ronda Sant Pere 28-30, amb la capa d'argiles UE01 i el substrat geològic UE04. A la cantonada es pot veure el prisma de la canal UE05.

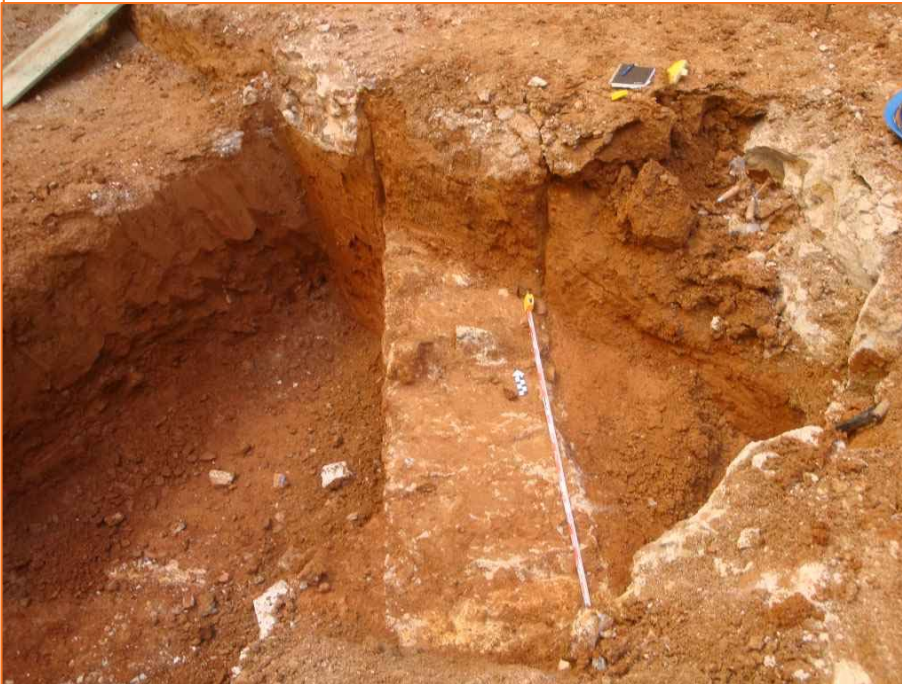
Aquesta rasa (UE 07), presentava una amplada de 0'78m i una longitud dins el fossat de 0'71m, quedant reblerta per l'estrat UE 06.

La UE 06 era formada per argiles de color marró clar-vermellós, compactades, amb presència d'algun carbonet, però sense cap material arqueològic. Presentava una potència de 0'68m, cota a partir de la qual apareixia la canal UE 05.

Foto 13. Vista zenital del prisma de la canal UE05, es pot observar al perfil la rasa UE 07 amb el seu reblert UE 06, tallant l'estrat UE01 i el substrat geològic UE04.

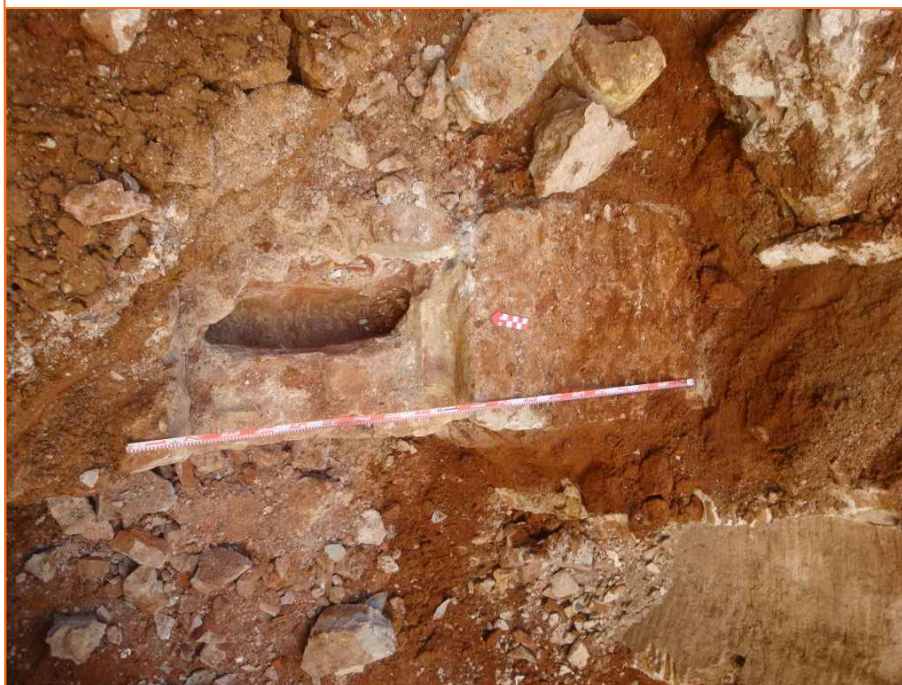
Aquesta canal era conformada per una canonada ceràmica vidrada pel seu interior de 20cm de diàmetre, totalment envoltada per un prisma protector bastit amb fragments de maó massís lligats amb abundant morter de calç de color blanquinós, assolint una potència de 0'70m (veure fotos 12-14). Igual que el pou i les fonamentacions de l'edifici, aquesta estructura, seguint les indicacions del Servei d'Arqueologia de Barcelona, fou desmuntada en el tram afectat pel rebaix, un cop documentada.

En dur a terme el repicat d'aquesta estructura, es va poder observar el seu interior ceràmic. Pel seu tipus constructiu i les relacions estratigràfiques documentades, podem situar aquest servei d'aigua possiblement en els primers moments de funcionament de l'edifici actual, cap a finals del segle XIX, havent quedat anul·lat posteriorment.

Foto 14. Detall de la canal UE05 un cop trencat el prisma, on es pot veure la canonada ceràmica que va per dins seu.

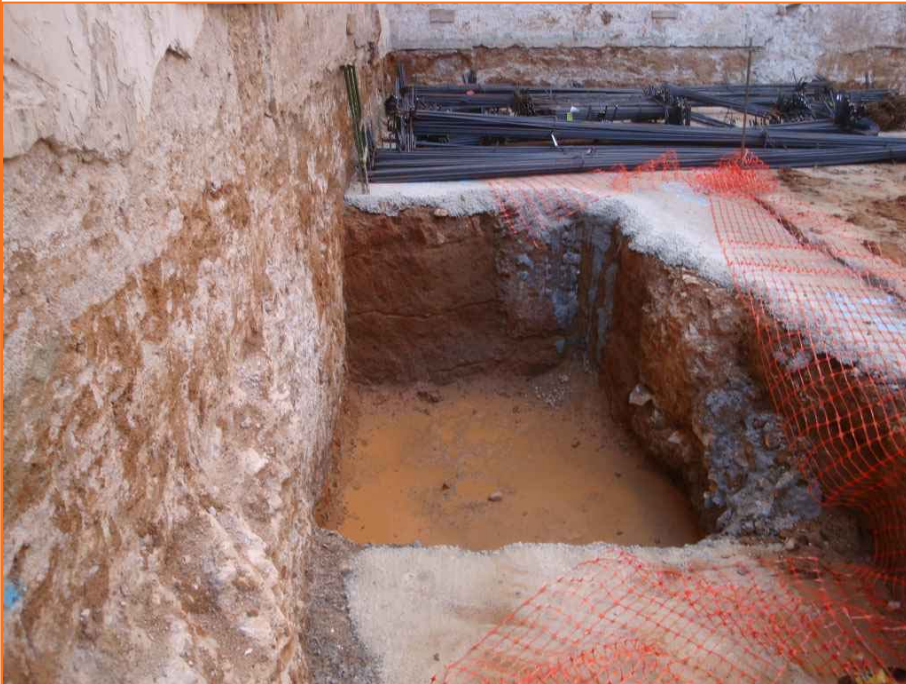
A l'altre cantonada de la part posterior del solar, es practicà un rebaix pel pou de cimentació del nou edifici, d'uns 4'60m de longitud, 3'25 d'amplada màxima i amb una fondària de 1'90m, arribant així als 8'53m s.n.m. (veure foto 15).

Foto 15. Vista general del rebaix d'un pou de cimentació, un cop finalitzat, afectant l'estrat UE01, les rústes UE02 i el substrat geològic UE04.
