Informe del desmuntatge dels cegats de les obertures localitzades al nivell de planta baixa de l'interior de la torre de la muralla romana núm. 28 que es troba a l'actual finca núm. 7 del carrer Lledó de Barcelona

Codi d'Intervenció del Servei d'arqueologia de l'Ajuntament de Barcelona: 026/12

Barcelona, juny de 2012

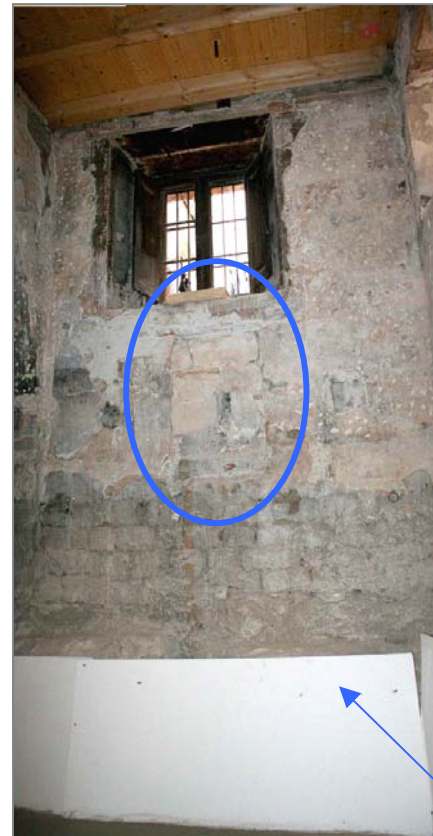
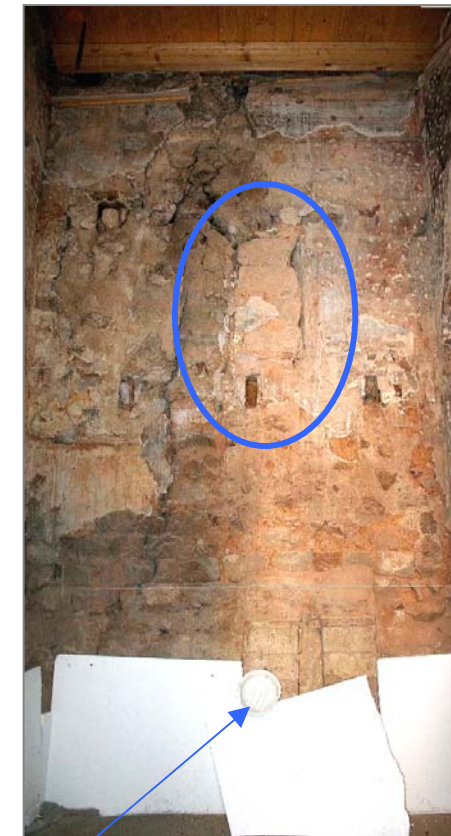
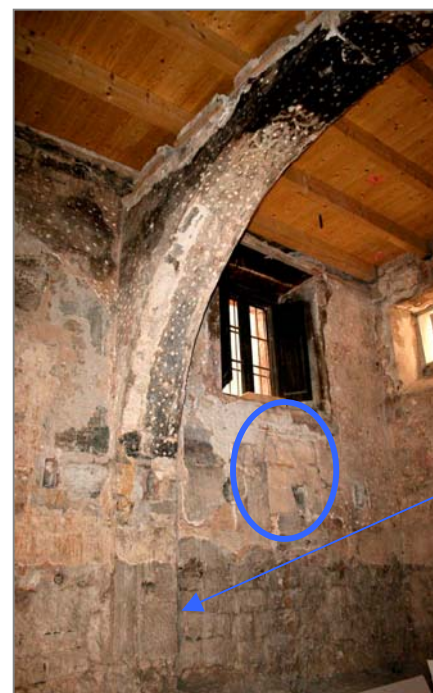
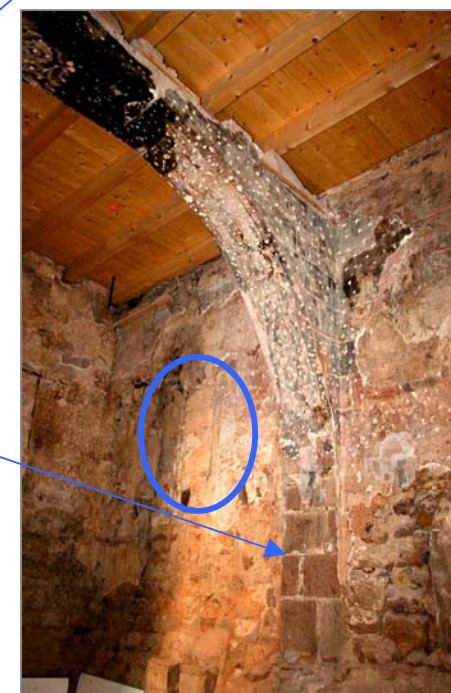
A la dreta, vistes parcials de la cara més septentrional (nord/est) de l'interior de la torre núm. 28.

S'assenyala la localització de l'obertura amb el cegat que hauria de ser desmuntat en el decurs de la intervenció. Tanmateix s'observa

l'existència d'una finestra que s'obre al celobert que la finca comparteix amb les parcel·les núm. 6 de la Baixada de Caçador i núm. 14 de l carrer del Sotstinent

Navarro. Altrament, a la imatge inferior, podem identificar el lliurament de l'arc diafragmàtic que divideix transversalment l'espai de la sala en el qual encara

s'endevinen els testimonis de la decoració pictòrica tardo-romànica descoberta l'any 2004.

Al centre de la làmina una imatge completa del frontis interior del costat més oriental de la torre. S'hi remarquen les obertures que havien de ser destapiades i que com podem observar, tenen una definició arquitectònica dissemblant en forma i mesures; que analitzarem més endavant. També s'hi veuen les finestres que s'obren al celobert amb la finca núm. 16 del carrer del Sotstinent Navarro.

A l'esquerra dues imatges de part del frontis més meridional de la torre, en concret del seu costat sud-est. S'assenyala la localització de l'obertura que es destapiaria en el decurs de la intervenció. També s'hi identifica en vista parcial, l'arc tardo-romànic que sostenia l'antic forjat medieval recentment substituït per la proposta de fusta que podem veure en la imatge inferior

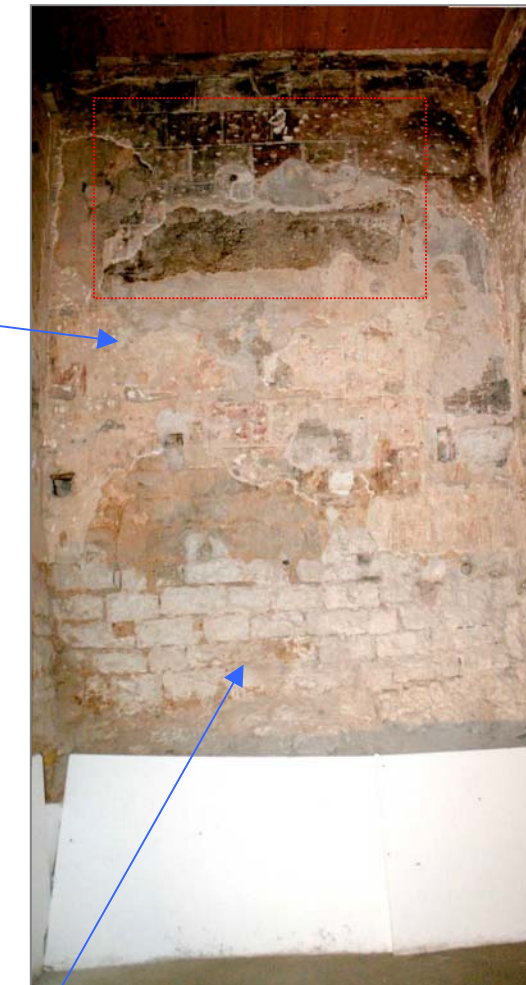
Vista general del tram sud/oest de la planta baixa de la torre núm. 28. Es tracta d'una zona que mostra diferents testimonis de pintura tardo-romànica parietal, així com de l'existència d'obertures - avui dia cegades- que comunicaven amb l'àmbit de l'antic pas de ronda de la muralla romana. Aquesta comunicació es realitzava a través d'un porta de la que encara és visible la base del seu muntant esquerre (assenyalat en vermell a la foto) i, posteriorment, mitjançant altre pas tardo romànic (en verd a la foto), modificat i parcialment desmuntat, en el moment de la construcció de l'altell que dividí la sala en dos nivells d'alçat vers la fi del segle XVIII.

Vista general del tram nord/oest del ras de planta baixa de la torre. Podem observar els testimonis del revestiment tardo-romànic així com l'ampit d'una de les finestres romanes (ressaltat en vermell).

Vista general del frontis interior del costat més occidental de la planta baixa de la torre núm.28. S'hi poden observar les obertures que comuniquen amb la resta del nivell de la finca corresponents a les actuacions modernes i contemporànies, així com part de la finestra romana (ressaltada en color vermell) d'aquest primer ras. Tanmateix s'hi detecten zones del mur on encara es conserven testimonis del revestiment pictòric tardo-romànic

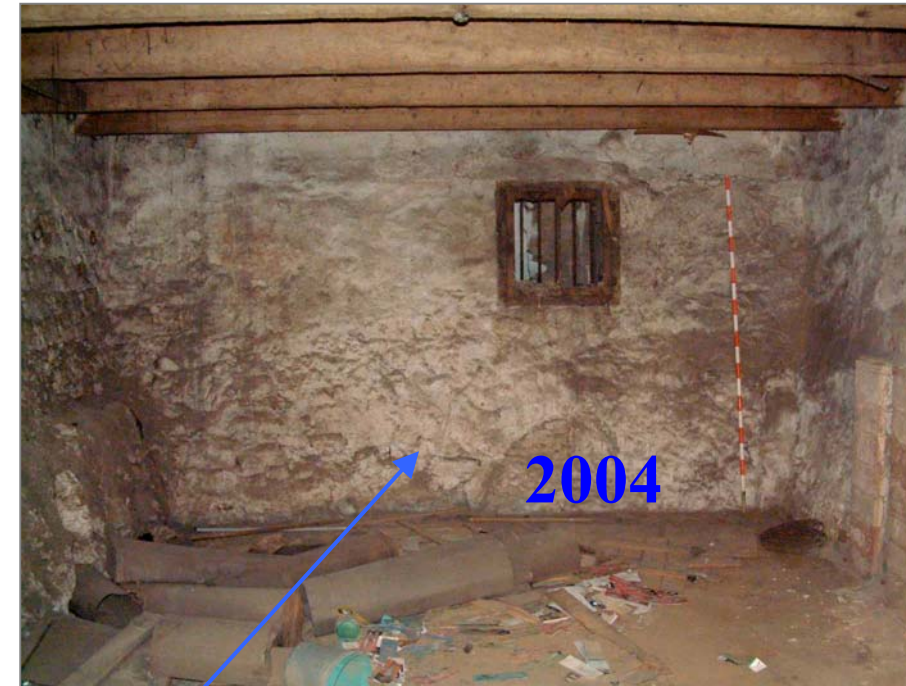
Vista parcial de l'estat del frontis més oriental de la torre des del nivell de planta baixa, l'any 2004

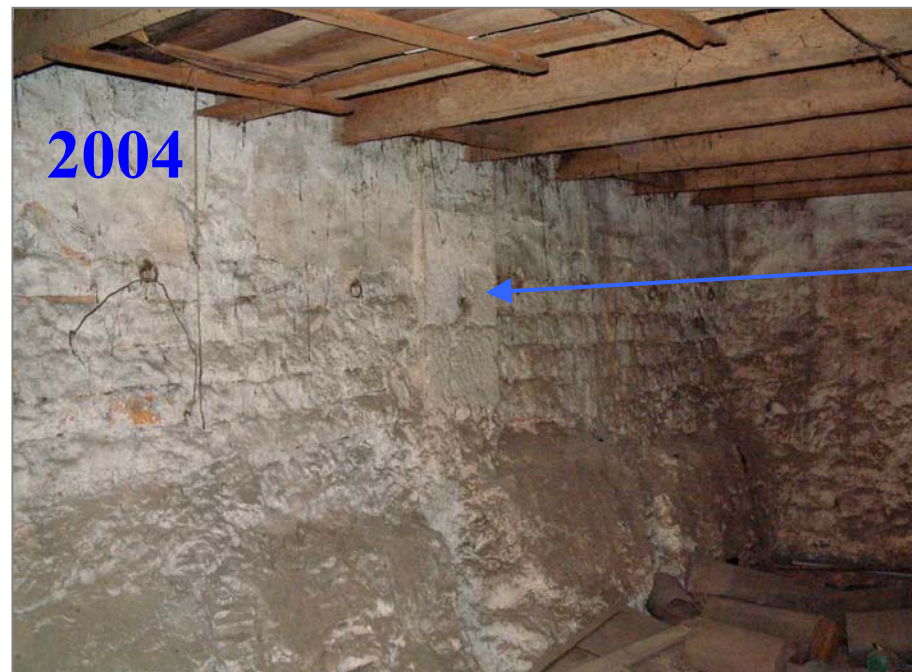
Vista parcial de l'estat del ras de planta baixa de la torre en el seu costat més septentrional l'any 2004. Podem distingir les bigues de fusta de l'altell que dividia l'alçat en dos nivells

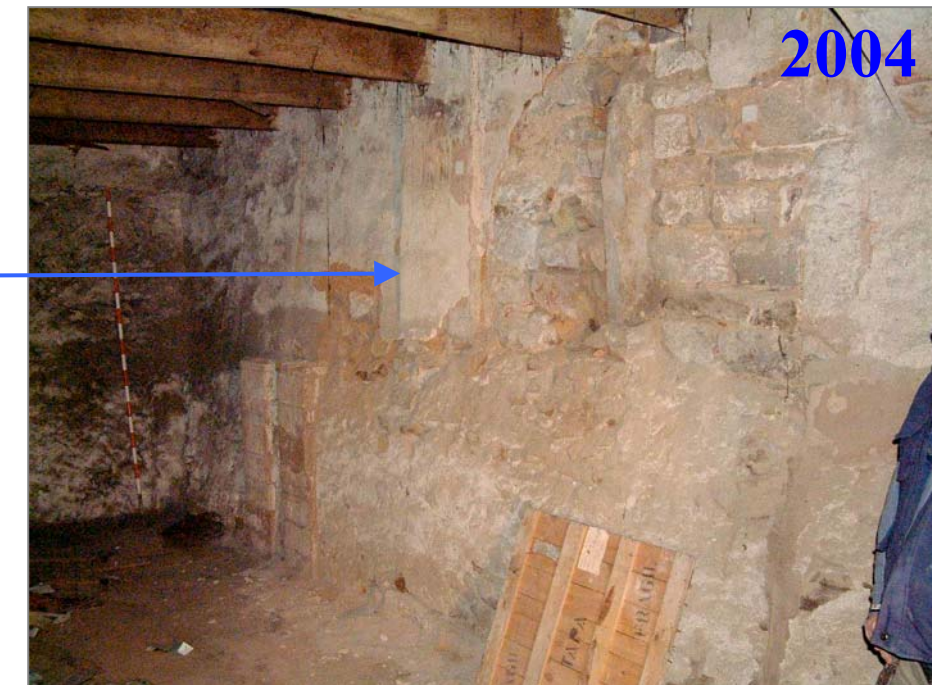
Vista parcial de l'estat del costat més meridional de la planta baixa de la torre núm. 28 l'any 2004

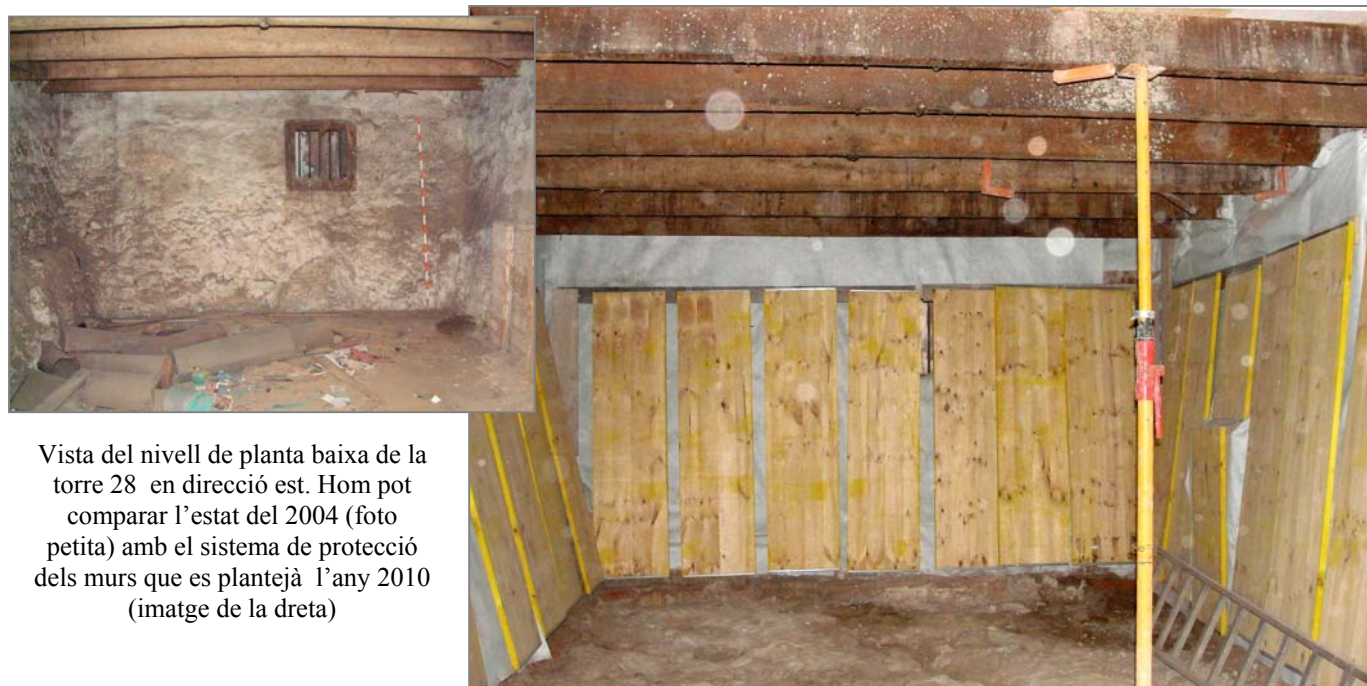
Vista del nivell de planta baixa de la torre 28 en direcció est. Hom pot comparar l'estat del 2004 (foto petita) amb el sistema de protecció dels murs que es plantejà l'any 2010 (imatge de la dreta)

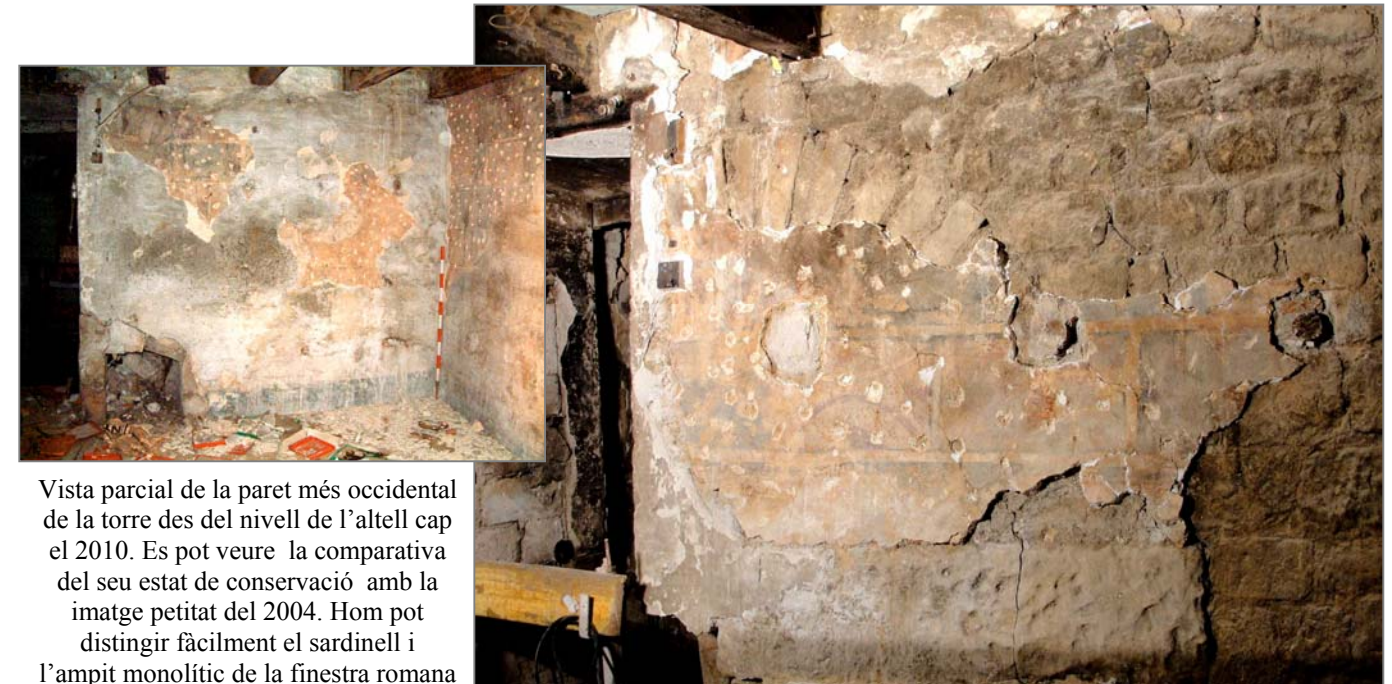
Vista parcial de la paret més occidental de la torre des del nivell de l'altell cap el 2010. Es pot veure la comparativa del seu estat de conservació amb la imatge petitada del 2004. Hom pot distingir fàcilment el sardinell i l'ampit monolític de la finestra romana

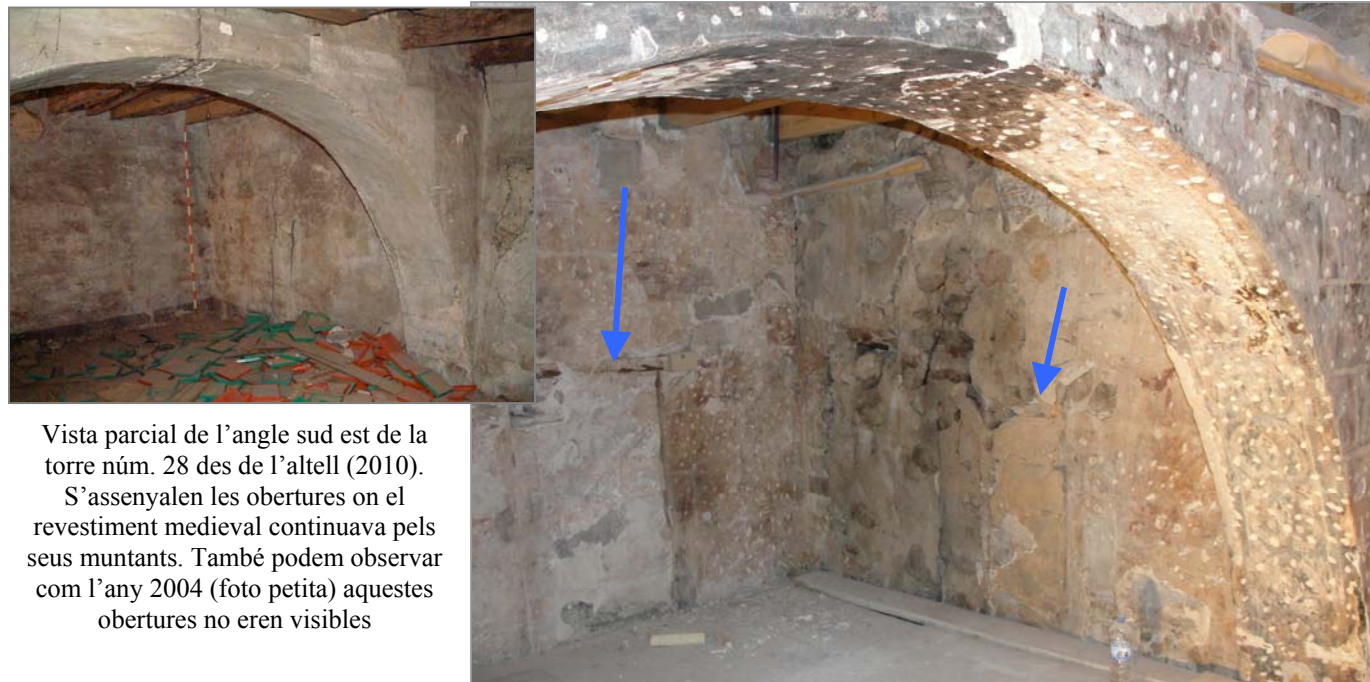
Vista parcial de l'angle sud est de la torre núm. 28 des de l'altell (2010). S'assenyalen les obertures on el revestiment medieval continuava pels seus muntants. També podem observar com l'any 2004 (foto petita) aquestes obertures no eren visibles

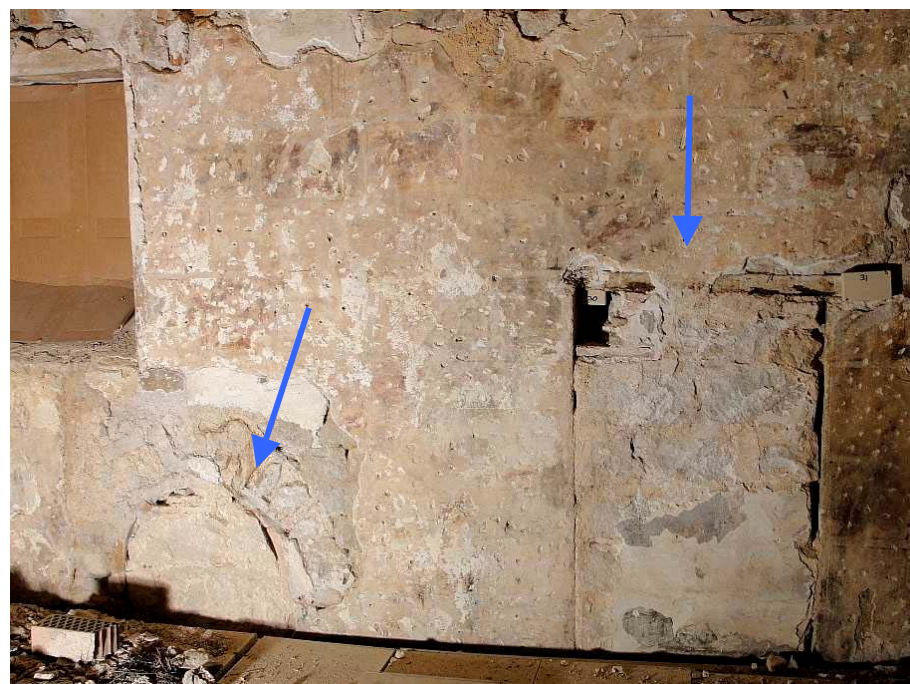
Vista parcial del frontis més oriental de la torre del des nivel de l'altell. S'indiquen les obertures on s'intuïa que el revestiment continuava pel seus brancals (2010).

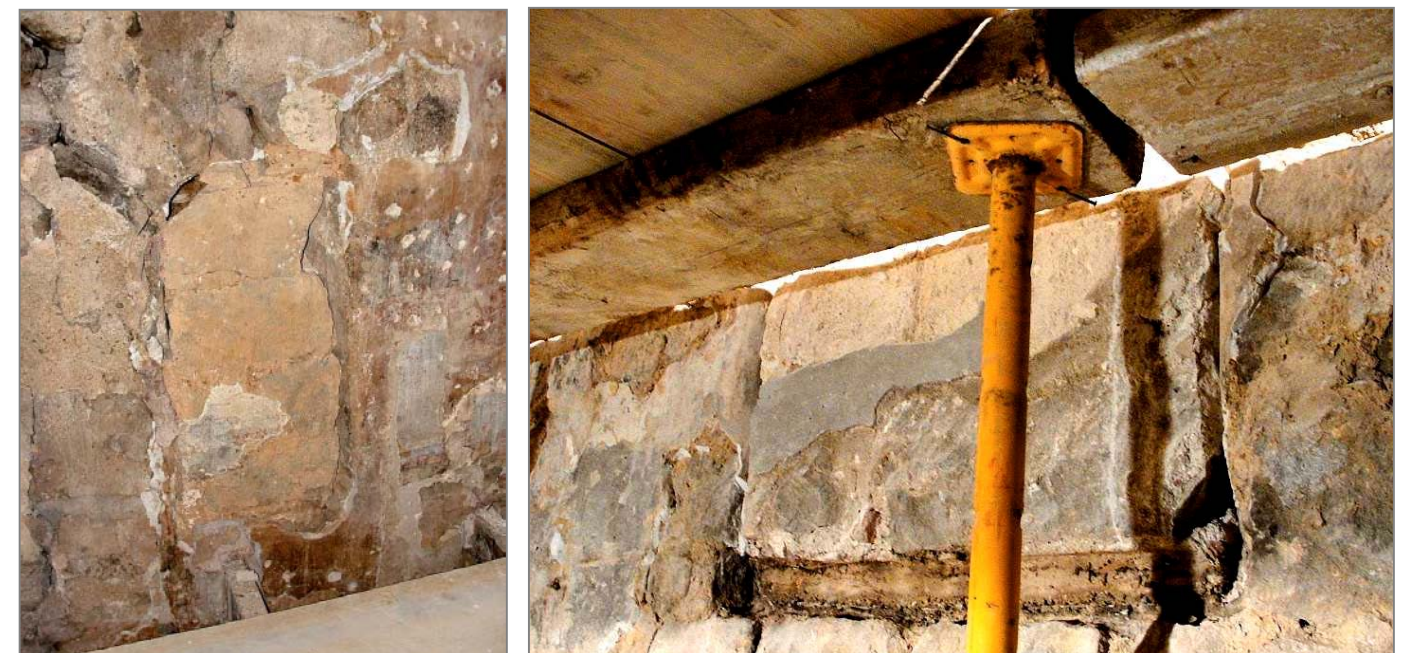
Dues imatges de detall d'algunes de les obertures de la torre. A l'esquerra una finestra localitzada a la paret sud/est. A banda del seu cegat i de com el revestiment es perllonga pels muntants, destaquem la entrega d'un dels caps de biga de l'altell, fet que de manera indirecta ens permet relacionar cronològicament ambdós elements; tema que tractarem més endavant. A la dreta imatge d'una de les finestres del costat més oriental treialtzad desde el ras de la planta baixa. Ambdues imatges són de l'any 2010

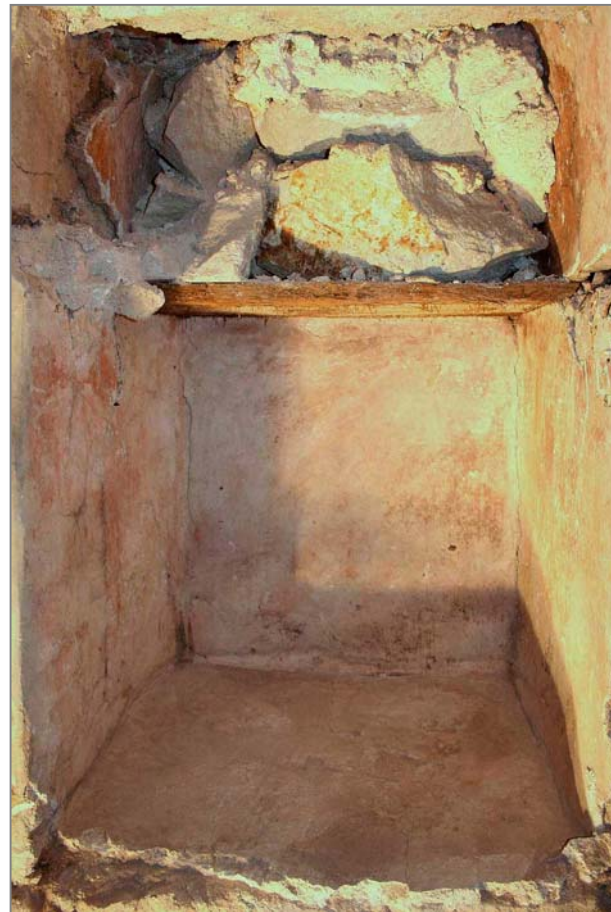
que en el moment de la realització de les pintures, l'obertura tenia cegada la cara que donaria al seu exterior. La intervenció també ha posat al descobert la meitat d'un prestatge de fusta que d'acord amb els testimonis de la seva petjada en el revestiment, hauriem de considerar contemporània a la realització de l'arrebossat medieval. Es dona la circumstància que les obres per a la realització del farciment havien emprat l'esmentat prestatge com a suport també del material de tancament de l'obertura.

Detall de l'obertura núm.1 en el decurs del procés de desmuntatge del farciment interior del seu cegat. Podem observar com el prestatge fusta original fou emprat com a suport del materials

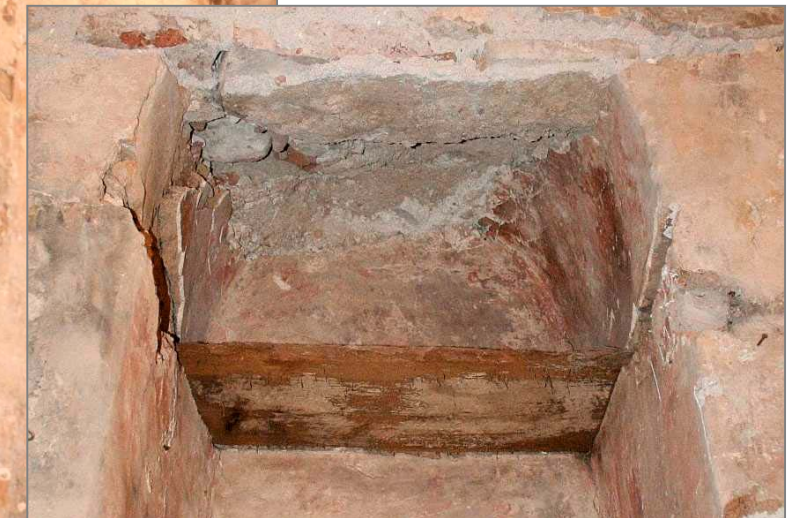
Detall del coronament de la fornícula. Es pot distingir el prestatge de fusta original i el retall de la volta produït per la construcció de l'ampit de la finestra superior.

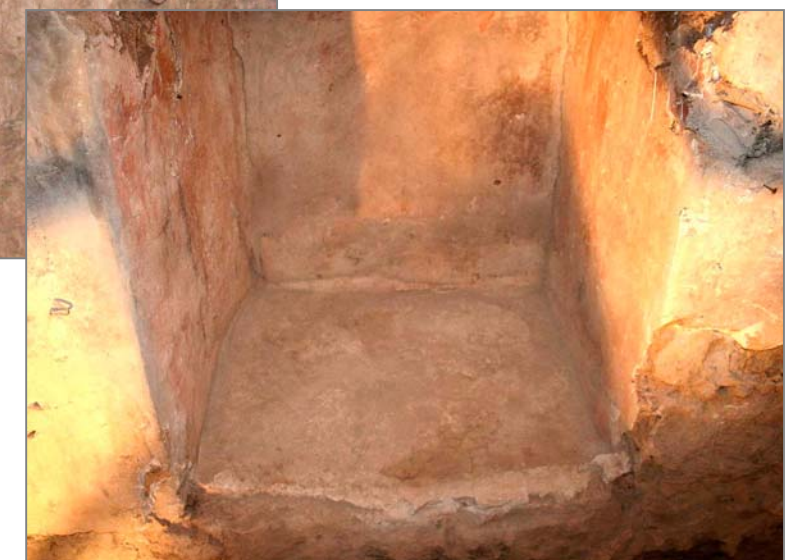
Detall de la base de la fornícula taambé amb revestiment

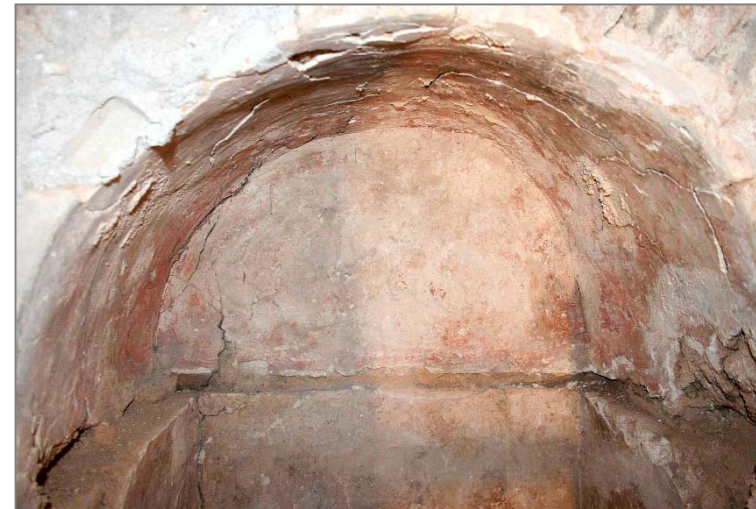
Detall del coronament i volta de l'obertura núm.2. La imatge permet apreciar el significatiu gruix que mostra el revestiment acolorit, sobretot per la manca plom amb relació a la imposta de la volta. Aquest important diferència de material s'esdevé de la voluntat de facilitar el suport del prestatge de fusta i tal vegada ens indica que el revestiment es realitzà un cop l'esmentat prestatge ja estava col·locat al seu lloc.

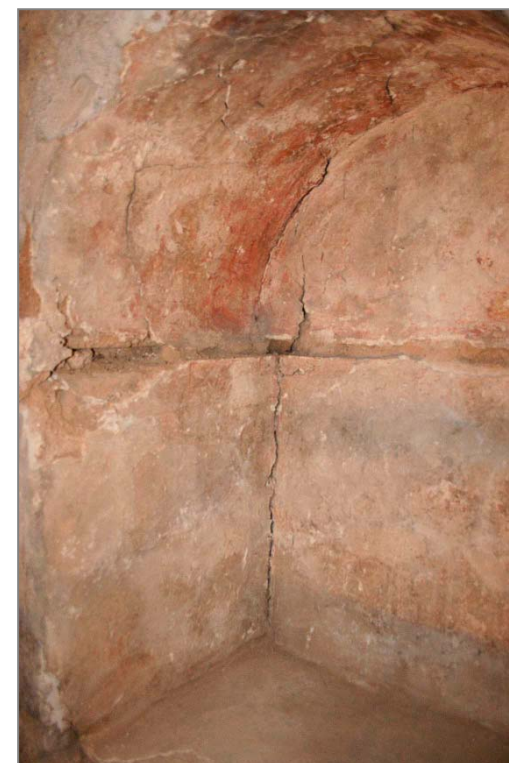
Vista parcial del costat més septentrional de l'obertura núm. 2. Podem apreciar la fondària de la fornícula que és d'uns 45 cm.

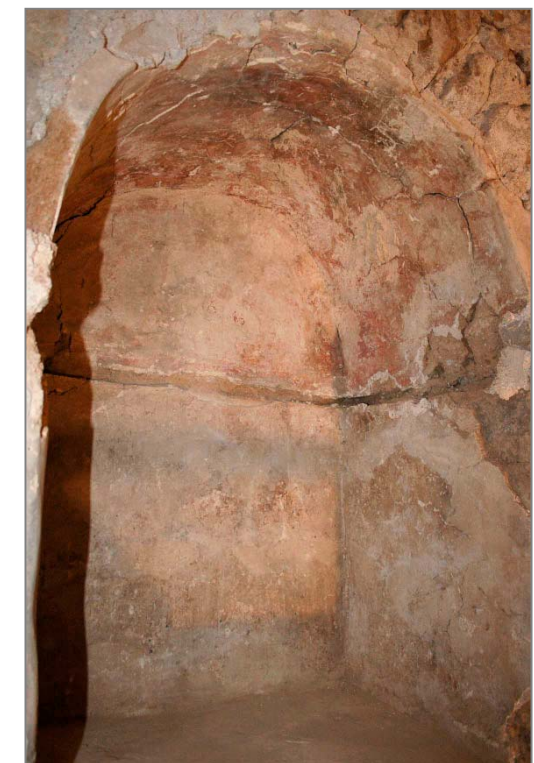
Vista parcial del costat més meridional de l'obertura.

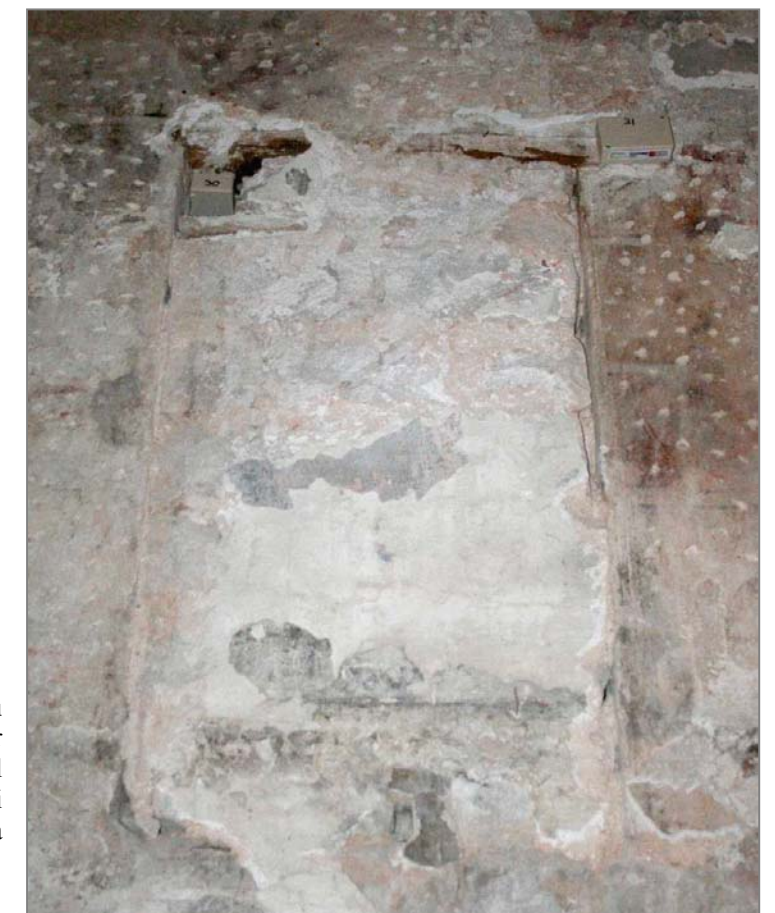
Pel que fa al rebliment interior de la fornícula les seves característiques eren pràcticament idèntiques a les assenyalades per a les dues obertures anteriors. Un farciment a base de pedruscall, trossos o parts de carreus i de maó massís; un conjunt material que cohesionava amb un morter relativament ric en l'aportació de calç a la mescla amb un àrid d'una certa granulometria. Aquest reble es mostrava una mica més consistent, malgrat que en línies generals es presentava poc consistent.

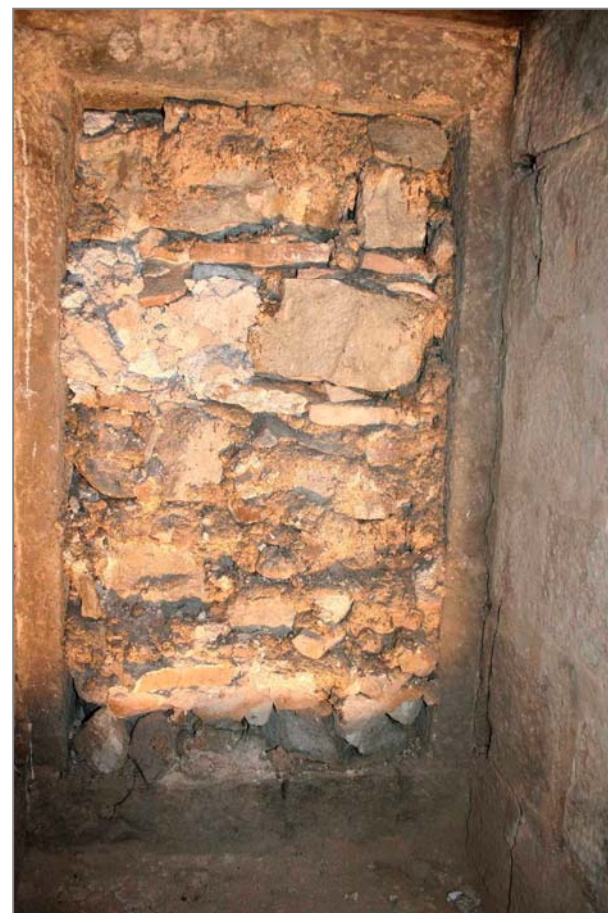
Vista parcial de l'obertura núm. 3 netejada del farciment que la cegava. Podem distingir l'emmarcament petri del costat extern de la finestra, així com el seu rebliment amb pedruscall, trossos de maó massís

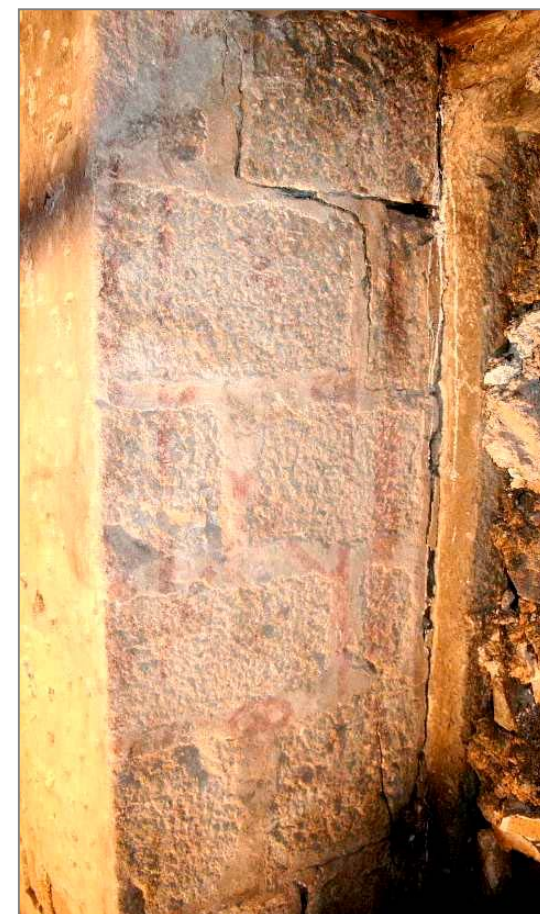
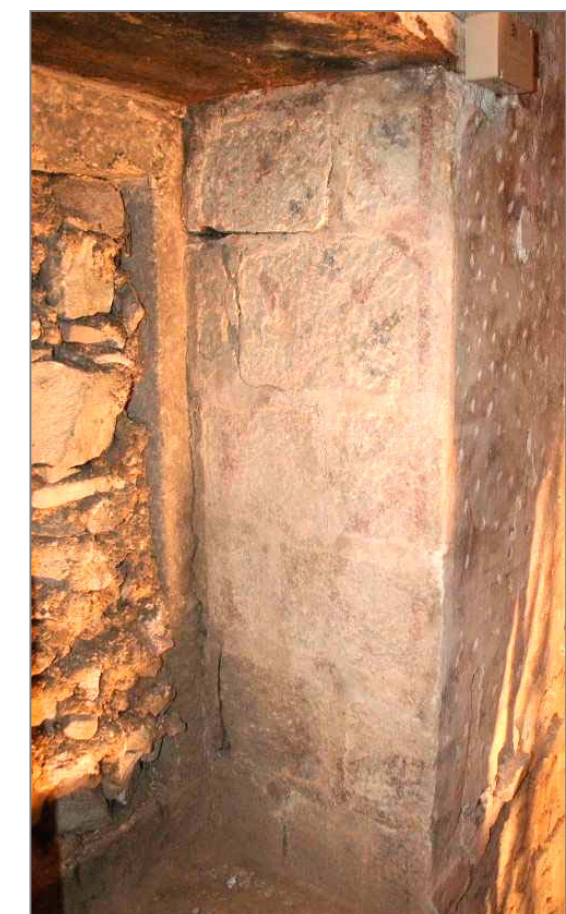
Dues vistes parcials dels muntants descoberts de la finestra núm.3. Podem observar en ambdós casos com el revestiment del mur finalitza just a l'aresta del muntant; a partir d'aquí i a tot l'interior, la pintura s'aplica directament sobre la pedra i l'encintat dels junts. També podem distingir el treball d'acabat dels carreus típicament medieval

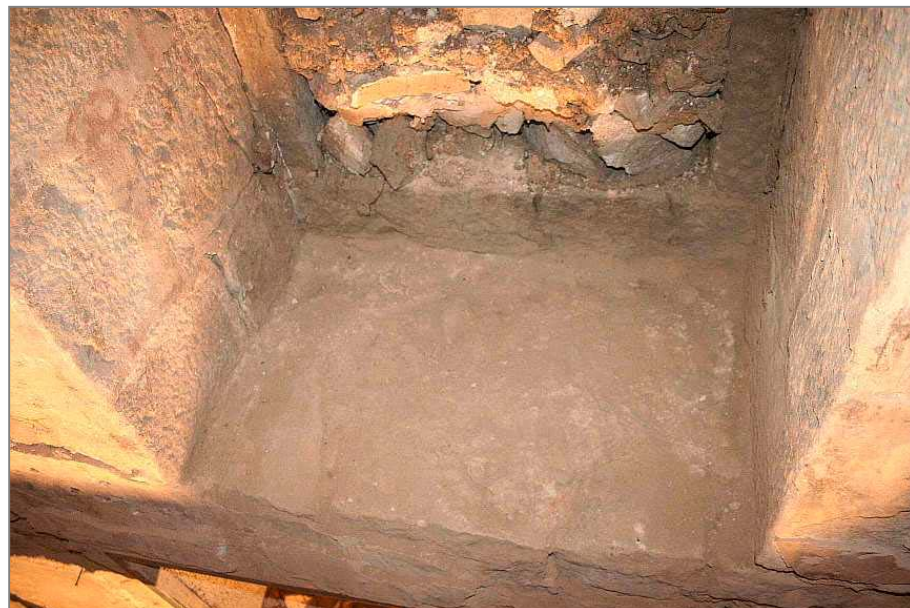
Detall de l'ampit de l'obertura núm.3. Podem observar la manca de revestiment en aquesta zona. També es pot distingir la fondària d'uns 45 cm. de la finestra fins a tocar de l'ampit monolític que s'obra a l'exterior

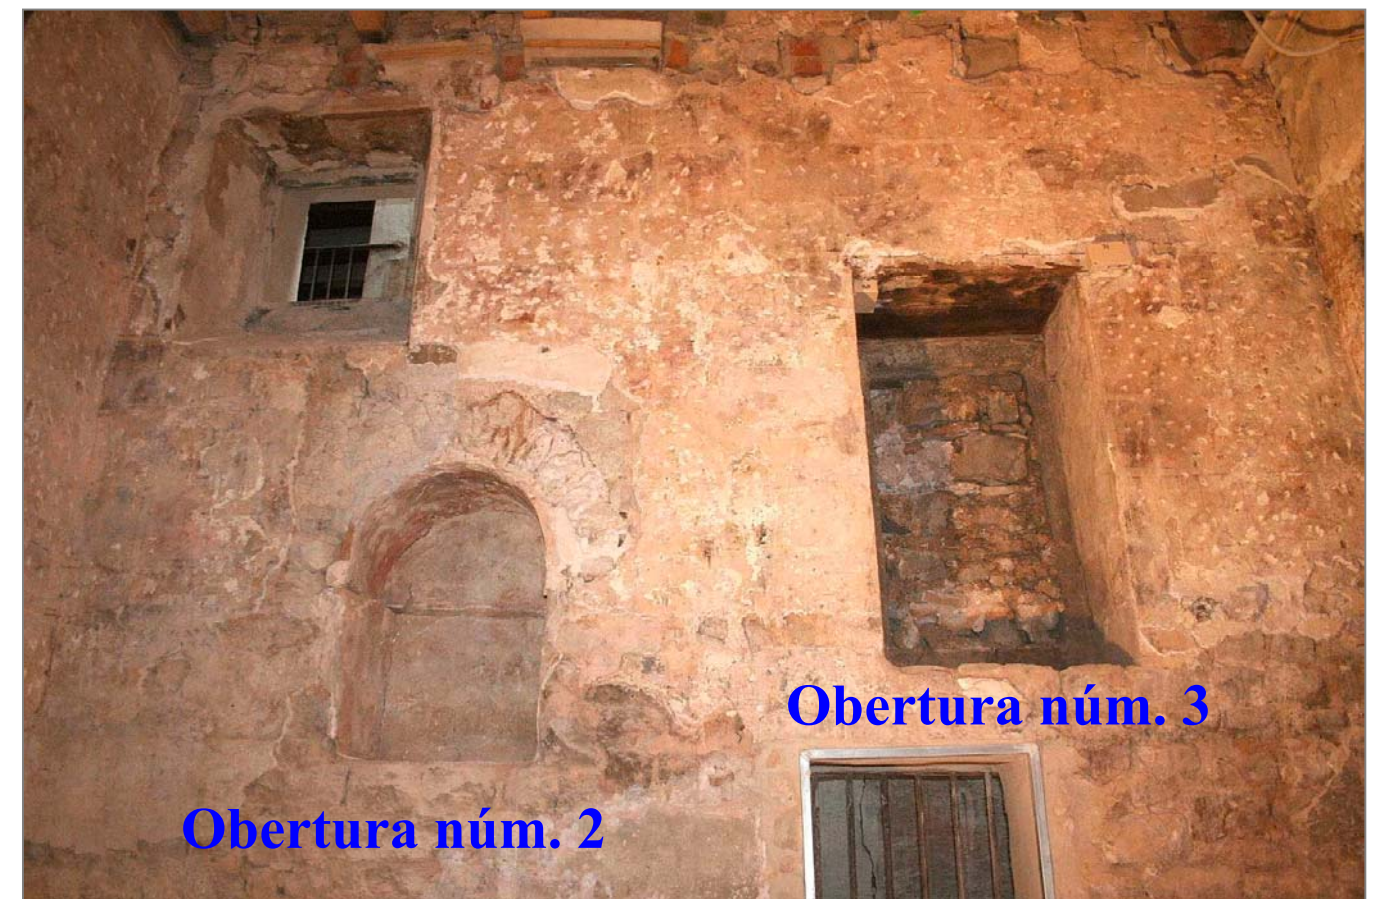
Vista parcial del frontis interior de la paret més oriental de la sala un cop finalitzada la intervenció

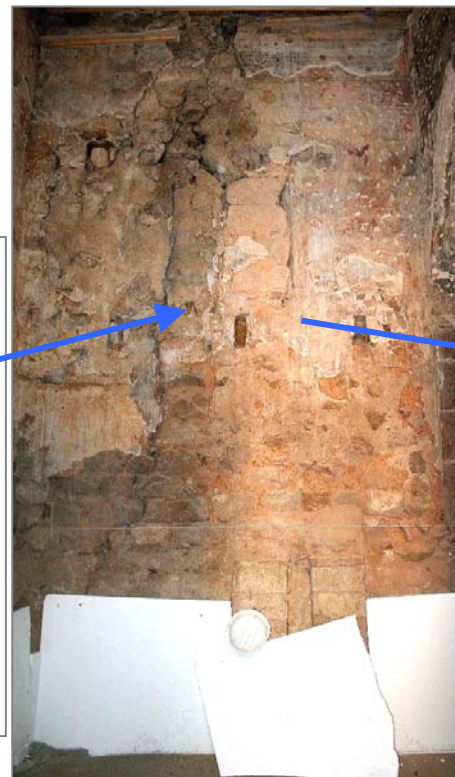
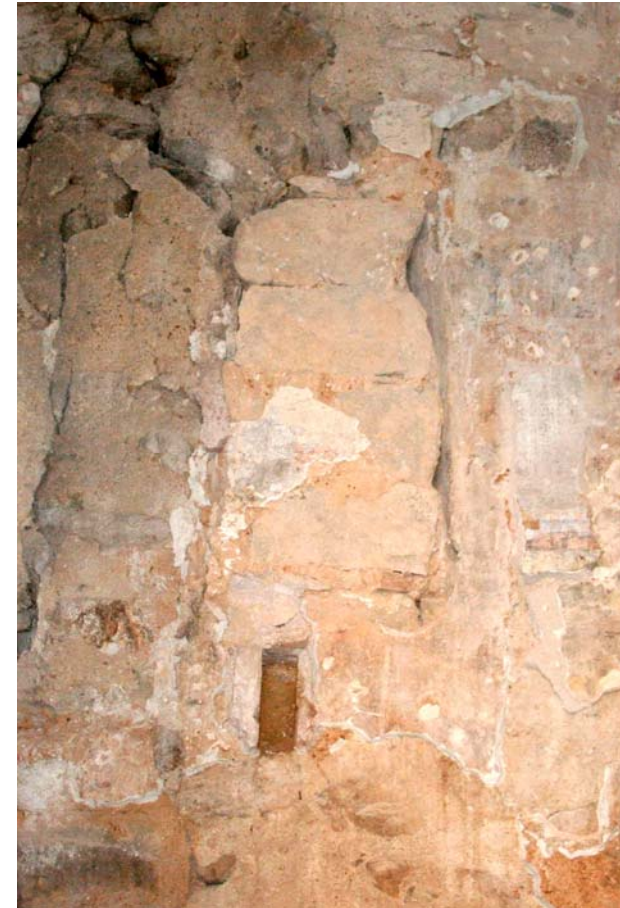
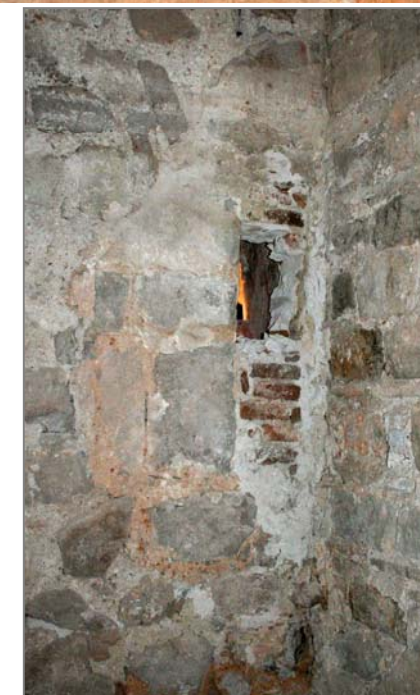
Vista general i localització del pany de paret on s'està l'obertura núm. 4

Característiques materials i tècniques del tapiat

El tapiat d'aquesta obertura és més complex quan a materials constructives del que havien vist fins ara, atès que disposa de tres solucions de diferents característiques materials i que, com veurem, ens porten a una delimitació cronològica més elaborada. Així, el full extern del cegat es defineix a partir de carreus de dimensions més petites que les vistes fins ara, amb

- El cegat de la finestra núm. 4 es dataria cap a la segona meitat del segle XVII i es mostraria relacionat amb la construcció del gran arc que enllaça les torres 28 i 29 i sobre el que es construí un nou cos d'edifici de tres nivells d'alçat.

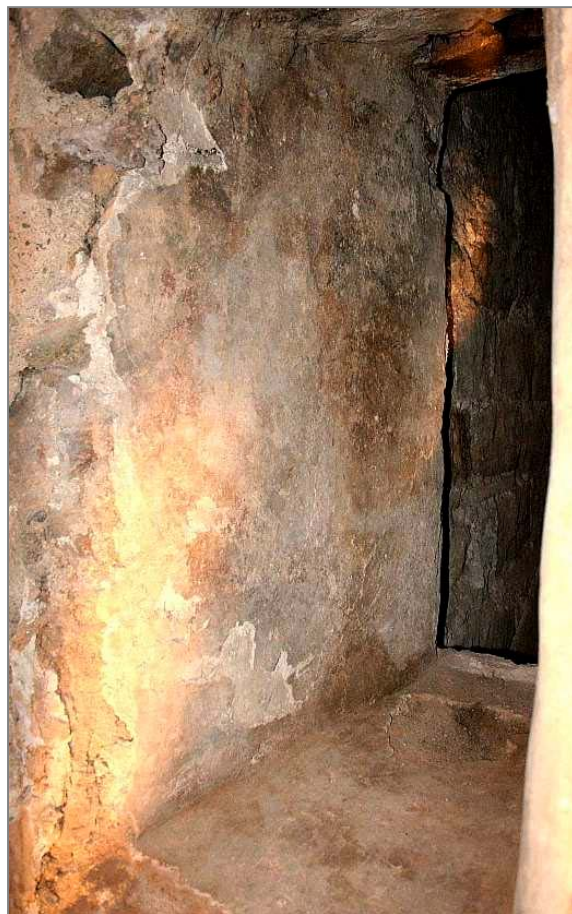
Tres detalls de l'obertura núm.4 un cop retirat el tapiat que la cegava. Les imatges ens donen una visió clara tant de la solució escaixada de l'espitllera com de la forma lleugerament còncaua de la seva llinda

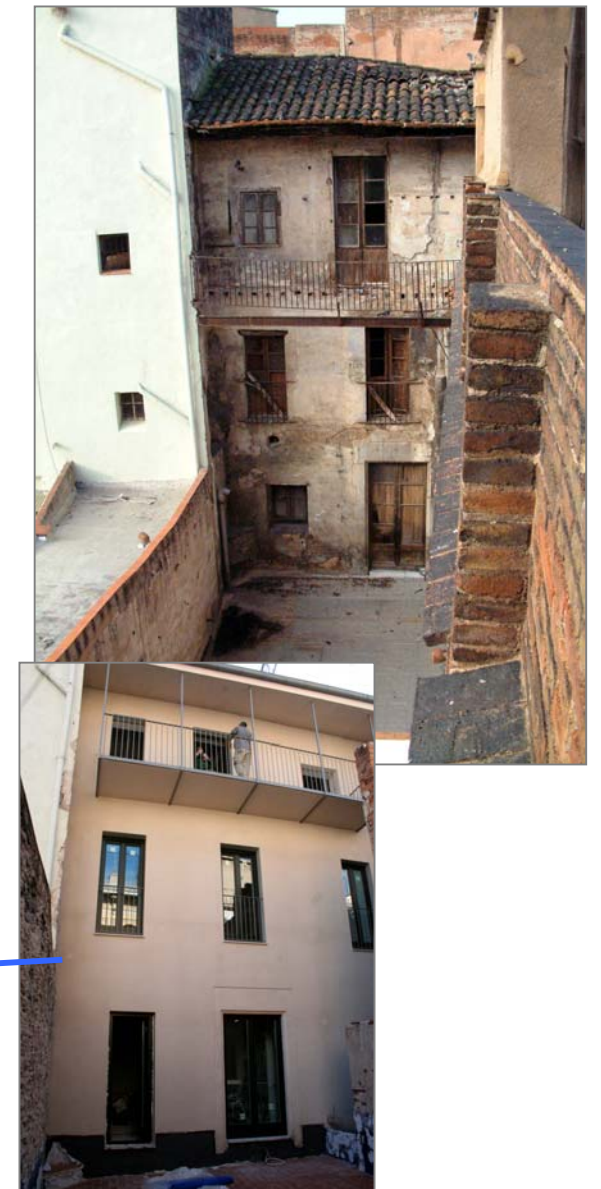
Dues imatges corresponents a la façana del segle XVII que se sosté sobre l'arc que enllaça les torres 28 i 29. La imatge superior és de l'any 2005. La inferior, és d'enguany 2012

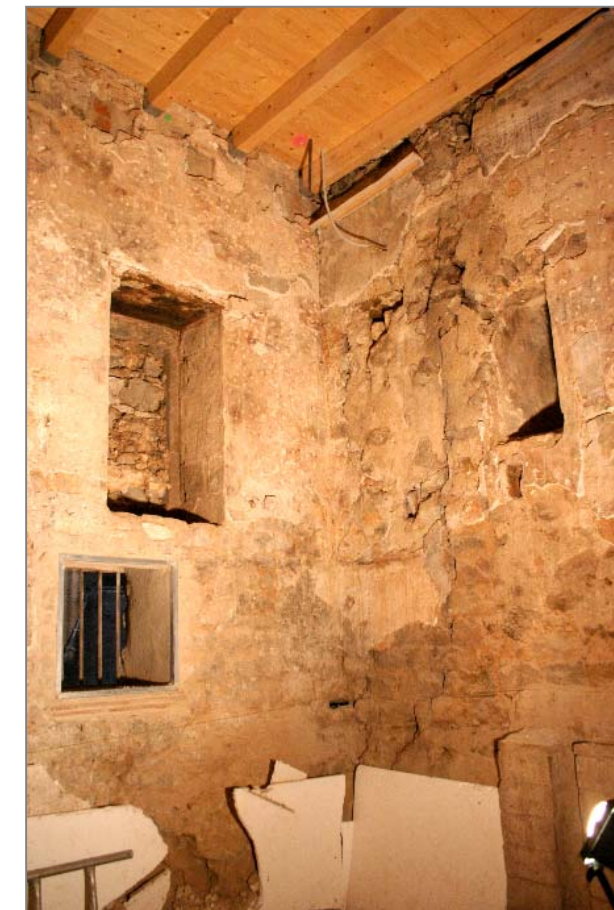
Vista de l'angle sud-est de la planta baixa de la torre 28 un cop finalitzat els desmuntatges dels tapiats. Podem distingir a l'esquerra l'obertura núm. 3 i a la dreta de la imatge l'obertura núm. 4

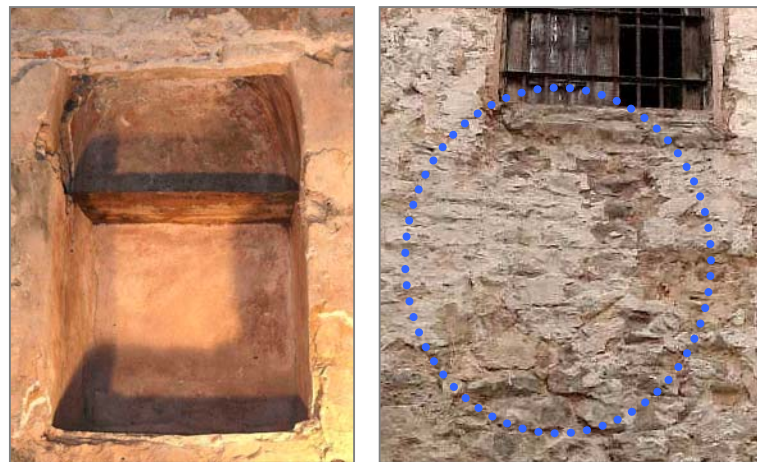
Obertura núm.1

1. De les finestres originals romanes (obertures núm. 1 i 2)

Entenem que l'existència del revestiment tardo-romànic a l'interior de les fornícules invalida totalment la possibilitat de reobrir les finestres romanes. Amb tot, fora aconsellable potenciar la seva fesomia exterior, donat que encara són detectables a les façanes nord i est de la torre.

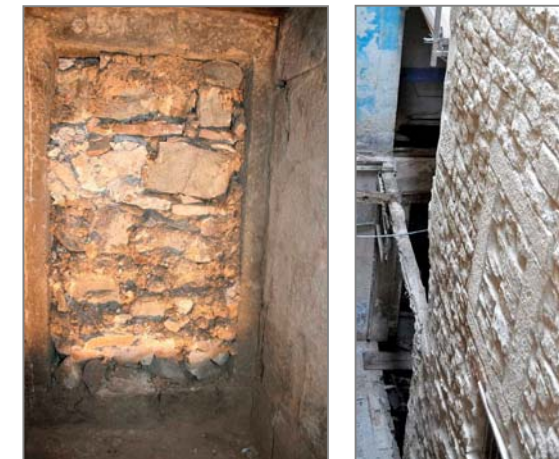
Obertura núm.3

2. De la finestra tardo-romànica (obertura núm. 3)

El desmuntatge del tapiat intern de l'obertura ha permès observar el cegat exterior de la finestra. Es tracta d'una actuació sincrònica amb el material constructiu estudiat i, en conseqüència, pertany a les obres de final del segle XVIII, que ja s'han comentat. Entenem, doncs que aquest tapiat seria fàcilment desmuntable i per tant es proposa la reobertura de la finestra, fet que facilitaria una millor observació ja sigui des de l'interior com des de l'exterior de la torre. Recordem en aquest sentit que la llinda els muntants i l'ampit de pedra són encara observables a la façana est de la torre.

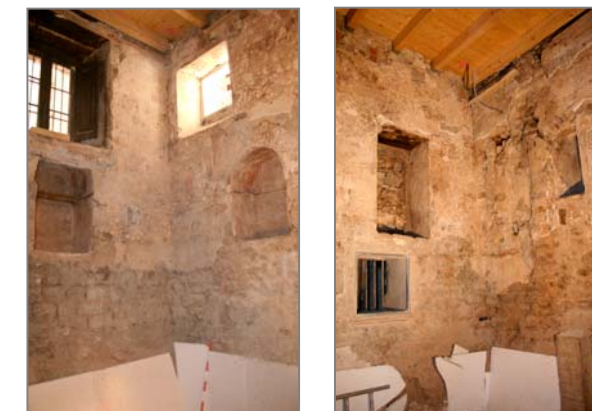
3. De les actuals finestres de la planta baixa de la torre

Tot i no ser l'objectiu d'aquest informe, la intervenció ha permès encaixar la datació de les actuals finestres de la planta baixa de la torre; totes elles, realitzades vers la fi del segle XVIII i amb relació a la construcció de l'altell. Entenem per tant, la possibilitat que el projecte de restauració incloguís algun tipus d'actuació sobre elles, ja sigui en forma de tapiat contemporani o l'arranjament o refecció parcial d'algun element cas de l'arc al sardinell de l'obertura núm.1 parcialment eliminat per l'ampit de la finestra barroca superior. Aquest tipus d'actuació no faria sinó potenciar les obertures històriques descobertes i facilitaria a l'hora la restauració i sobretot la conservació del revestiment tardo-romànic.
