**MEMÒRIA DE LA INTERVENCIÓ
ARQUEOLÒGICA PREVENTIVA
DE CONTROL AL CARRER DEL
SOTSTINENT NAVARRO, 14 i 16**

MURALLA ROMANA (TORRES 27 i 28)

CIUTAT VELLA – BARCELONA

18 de juliol al 10 d'agost de 2012

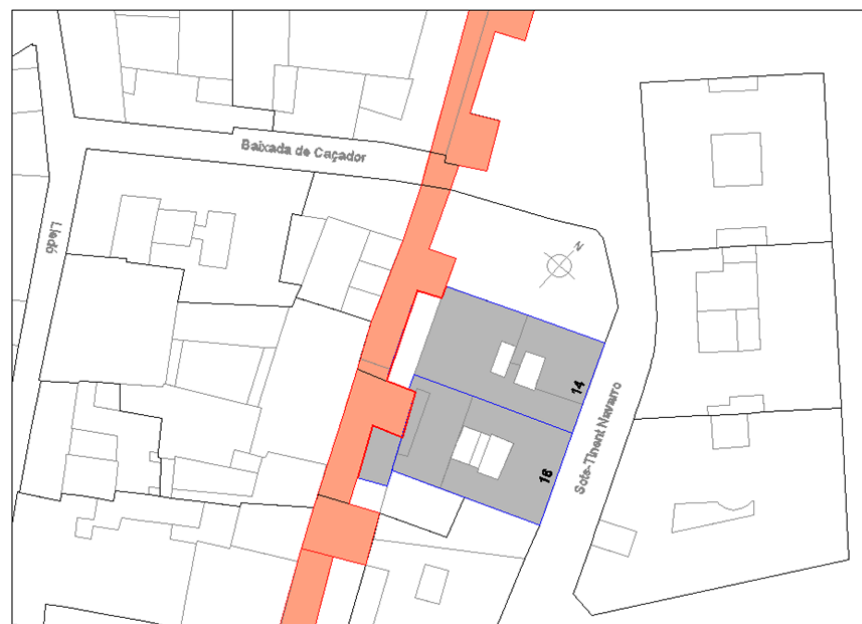
Detall del parcel·lari actual amb la indicació de les dues finques objecte d'estudi. (Base planimètrica: Ajuntament de Barcelona).

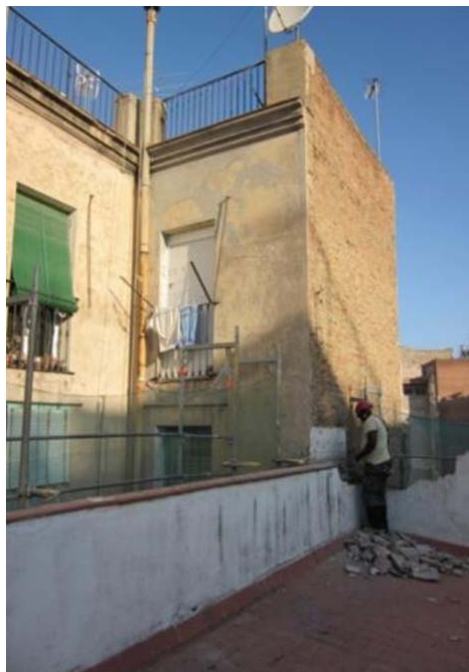
Sotstinent Navarro, 14. Vista del terrat de la finca i de les parets posterior (oest) i lateral (nord) que s'adossen a la torre 27

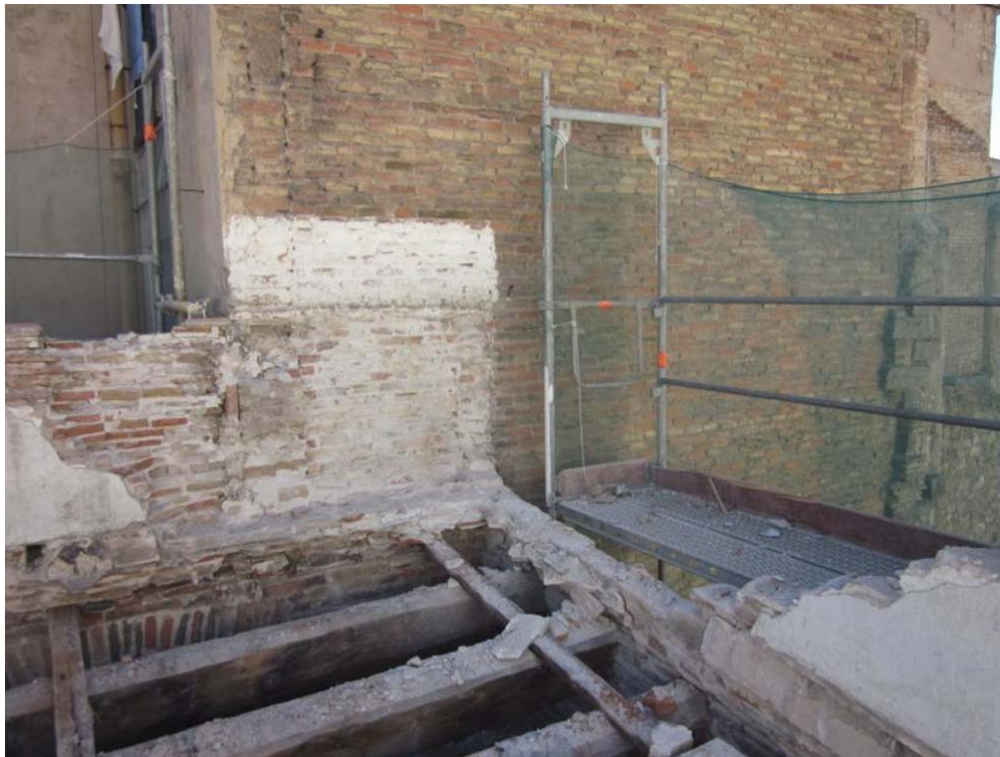
Sotstinent Navarro, 14. Enderroc del terrat i detall de com s'anava alliberant el parament frontal de la torre 27

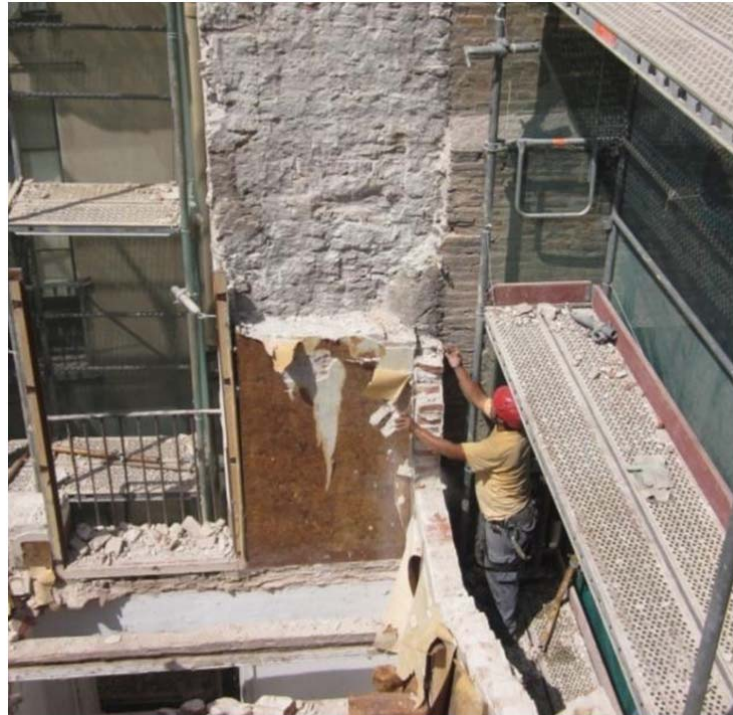
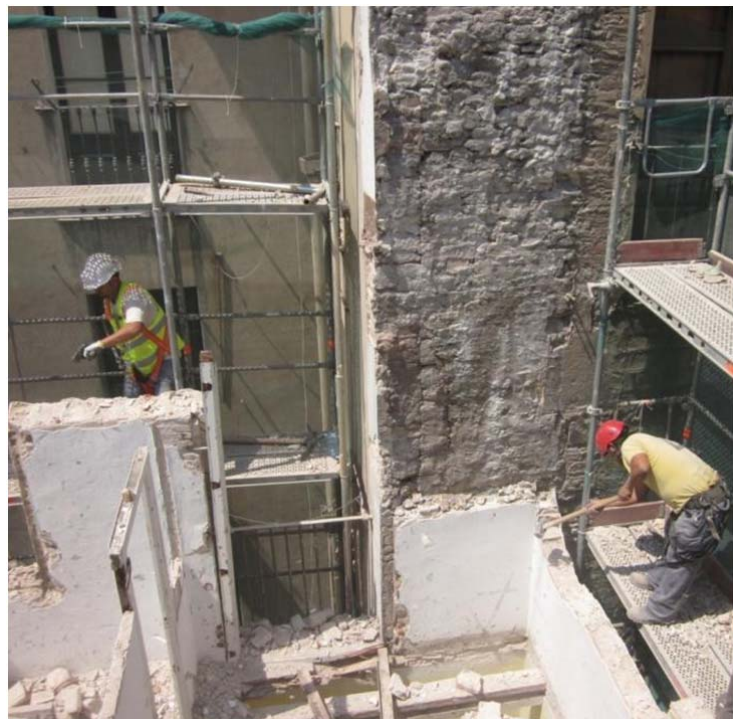
Sotstinent Navarro, 14. Enderroc manual del 4t i del 3r pis

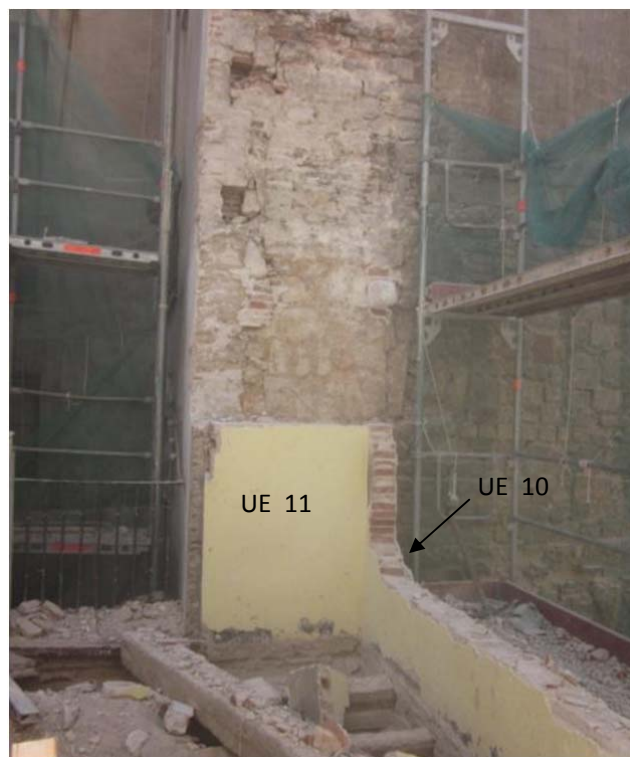
Sotstinent Navarro, 14.

Enderroc del 2n pis.

A baix. Vista general del parament d'*opus certum* de la torre romana. S'hi pot apreciar la cornisa repicada (UE 2).

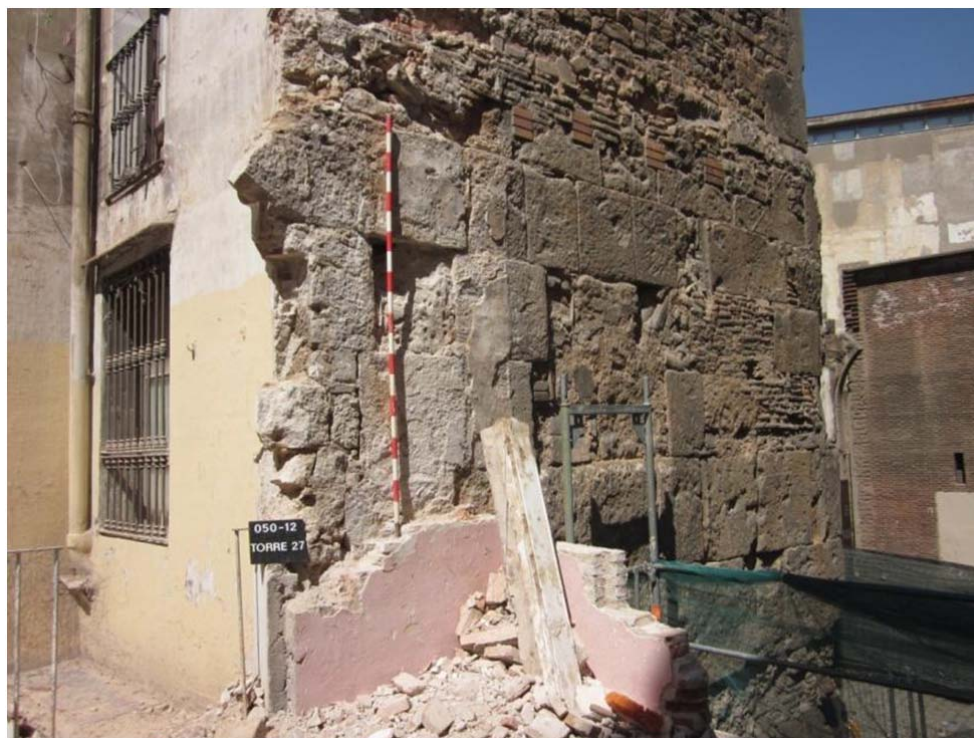
Sotstinent Navarro, 14.

Enderroc del 1r pis. Detall de com s'adossa la paret (UE 11) directament a sobre de l'*opus quadratum* (UE 1), del qual, curiosament, se'n van conservar i reaprofitar alguns carreus en la factura de la paret posterior que arrenca a la cantonada de la torre (UE 9).

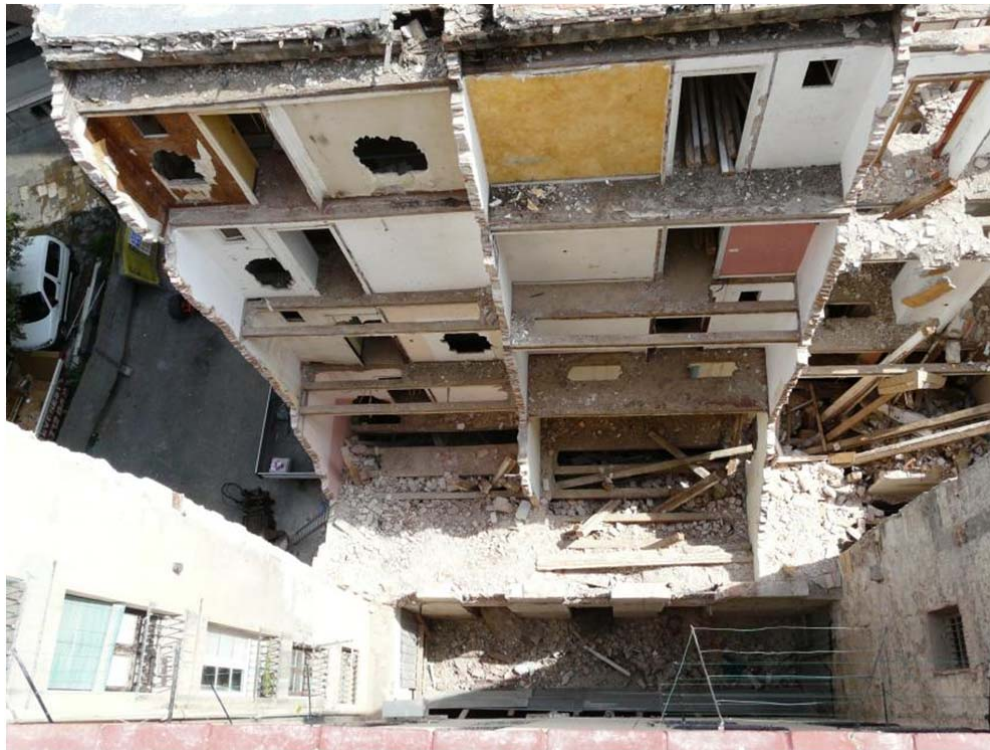
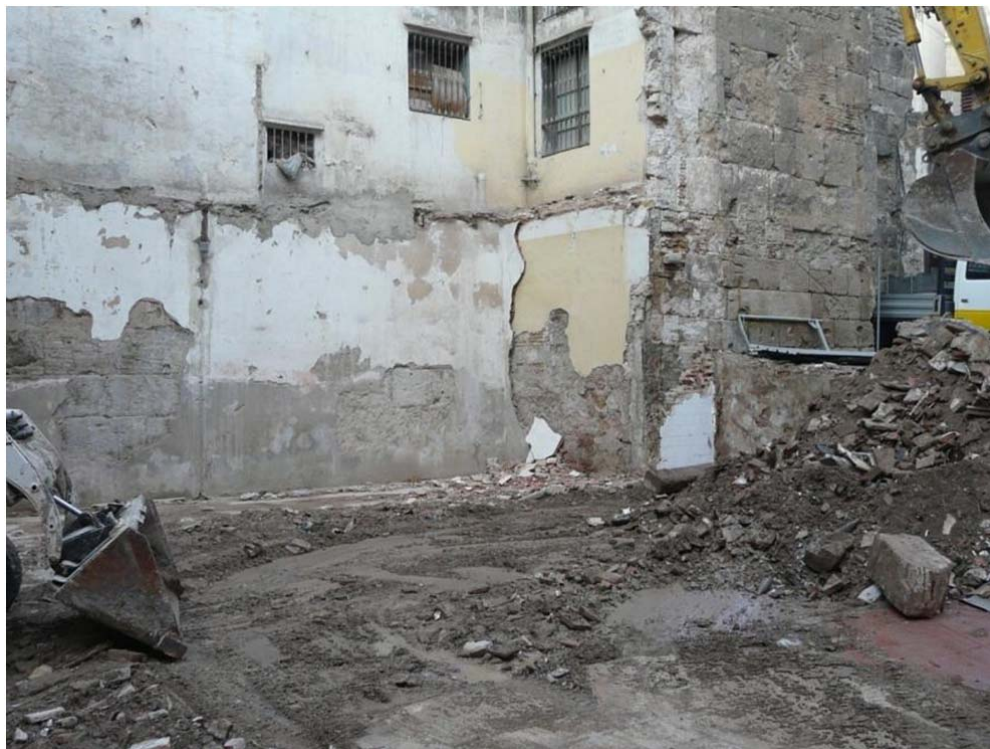
Sotstinent Navarro ,14. A dalt. Vista de l'enderroc des del terrat de la finca veïna de Baixada del Caçador, 6. A baix. Enderroc de la planta baixa.

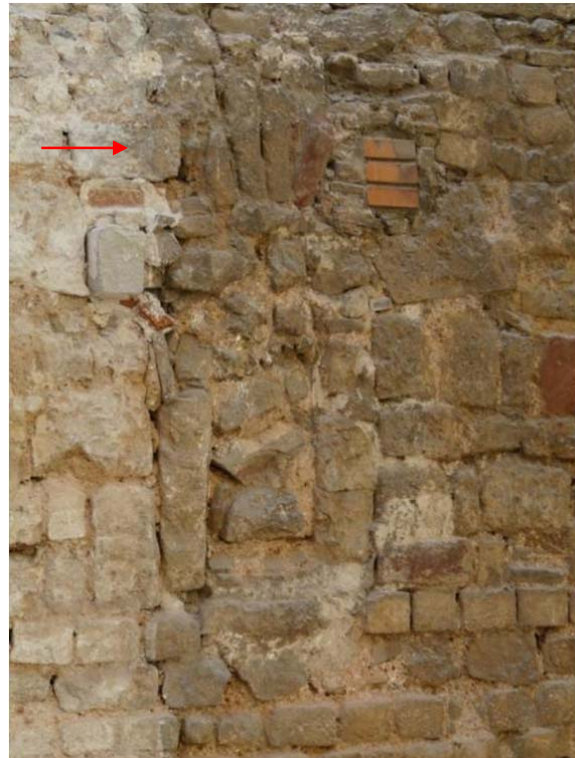
Detall de les restes que correspondrien a la finestra romana inferior esquerra de la cara frontal

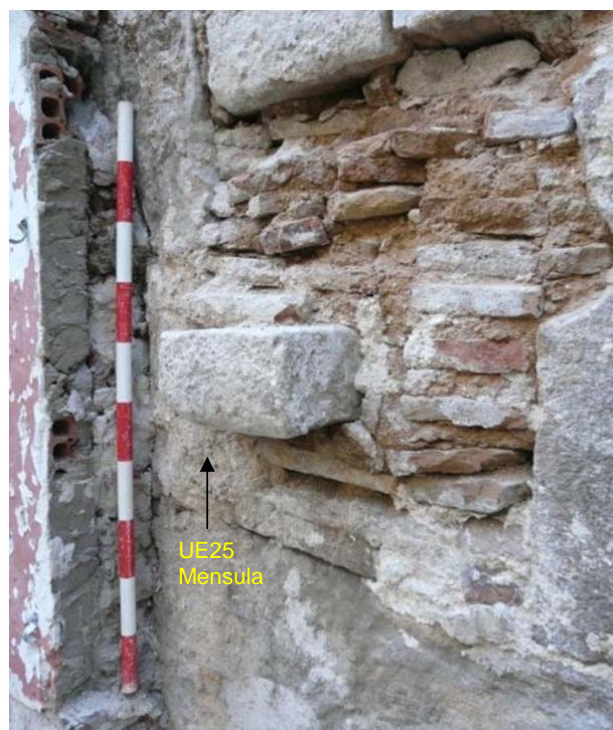
Vista general de la mènula (UE 25) que es va documentar lligada amb la paret (UE 11) que s'adossava a la torre.

que fa a la separació de la paret adossada a la cara frontal de la torre (UE 11), hem trobat com ha perviscut entre l'aparell de maons de la paret una peça sortint de pedra, segurament una mènsula (UE 25). Aquest element de suport està col·locat gairebé a la cantonada de la cara frontal de la torre, i té unes mides de 13 cms tant d'amplada com d'alçada, i de 26 cms de llargada, tot i que potser era més llarg ja que pel cantó sud està repicat. La mènsula pensem que no pertany al parament romà original, ja que està encastada en una intrusió que trenca i modifica l'*opus quadratum*, i està reblerta amb maons i morter. Si bé en d'altres torres de la muralla també han aparegut altres mènsules semblants, no se'n troben a la part baixa dels grans carreus, sinó sempre als cossos elevats de les torres.

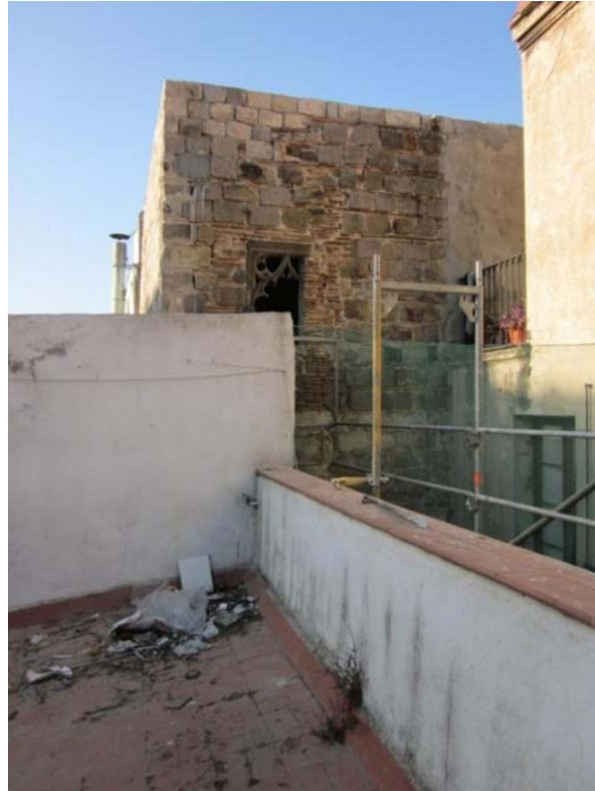
Sotstinent Navarro, 16.

Vista del coronament de la torre 28 des del terrat. Es pot veure el mur posterior de les dues finques (UE 9) i el quartet que ocupava el reclau.

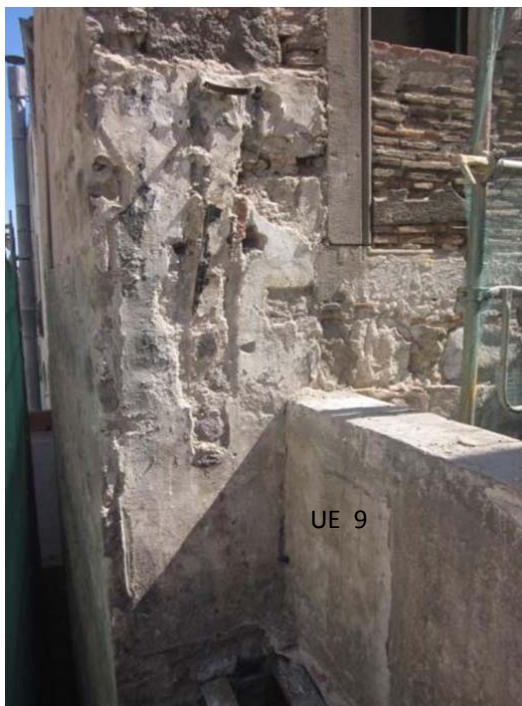
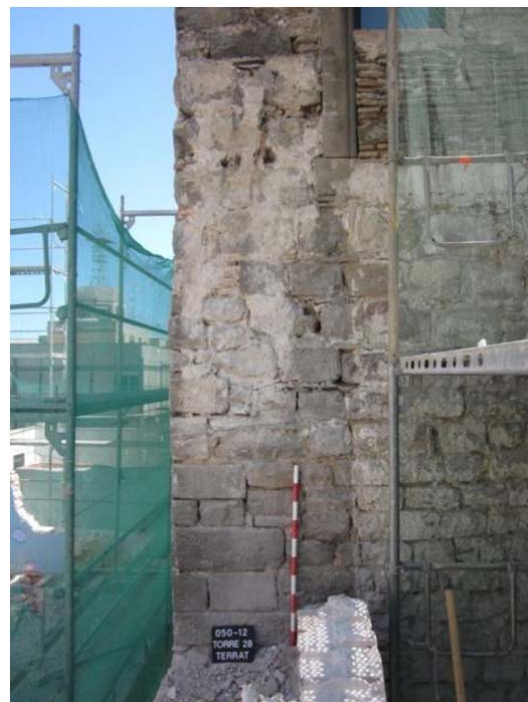
A baix, esquerra. Detall del quartet del terrat amb el mur posterior (UE 9) adossat al lateral de la torre 28.

A baix, dreta. Mostra del parament medieval (UE 20) de la torre 28.

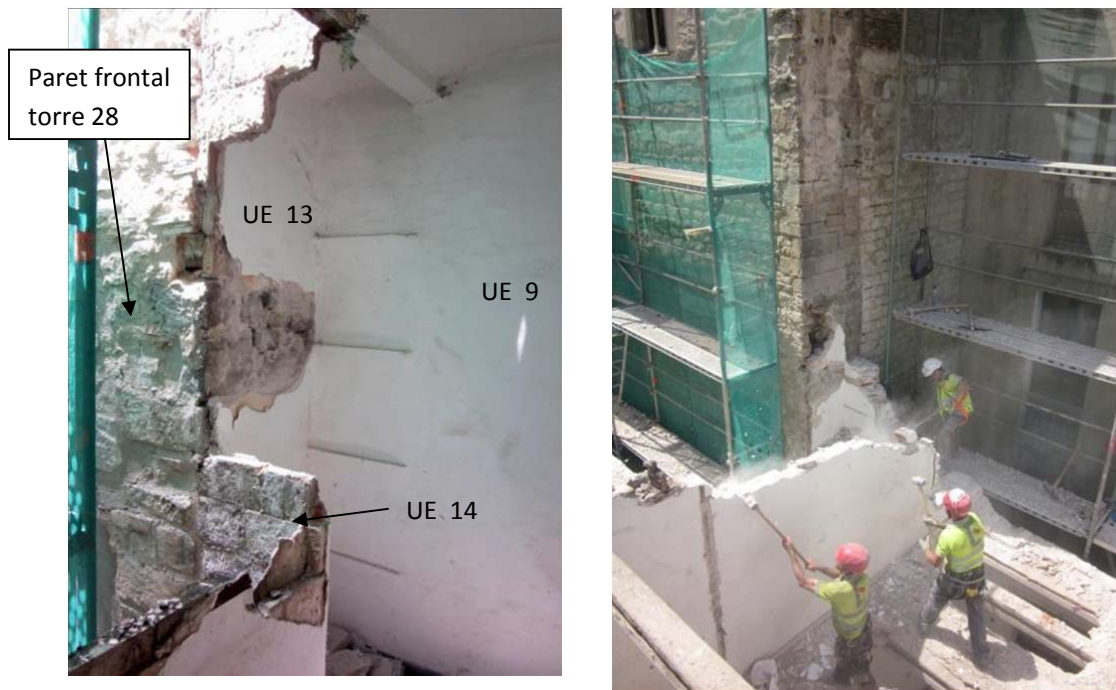
Sotstinent Navarro, 16. Diverses vistes de l'enderroc del 4t pis : A l'esquerra, detall del repicat de l'habitació que ocupava el reclau de l'edifici. A la dreta, enderroc manual de la paret mitgera entre les dues finques n.14 i n.16.

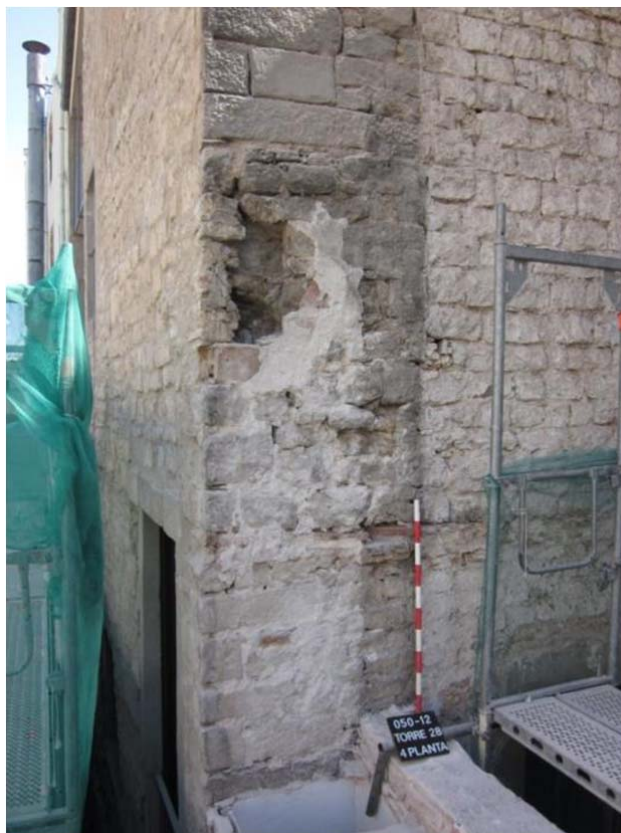
Sotstinent Navarro, 16. Enderroc del 4t pis. Vista del parament lateral de la torre 28 on s'aprecia la filada de maons (UE 19) que marca el capdamunt de la torre romana i l'inici de la remunta medieval (UE 20).

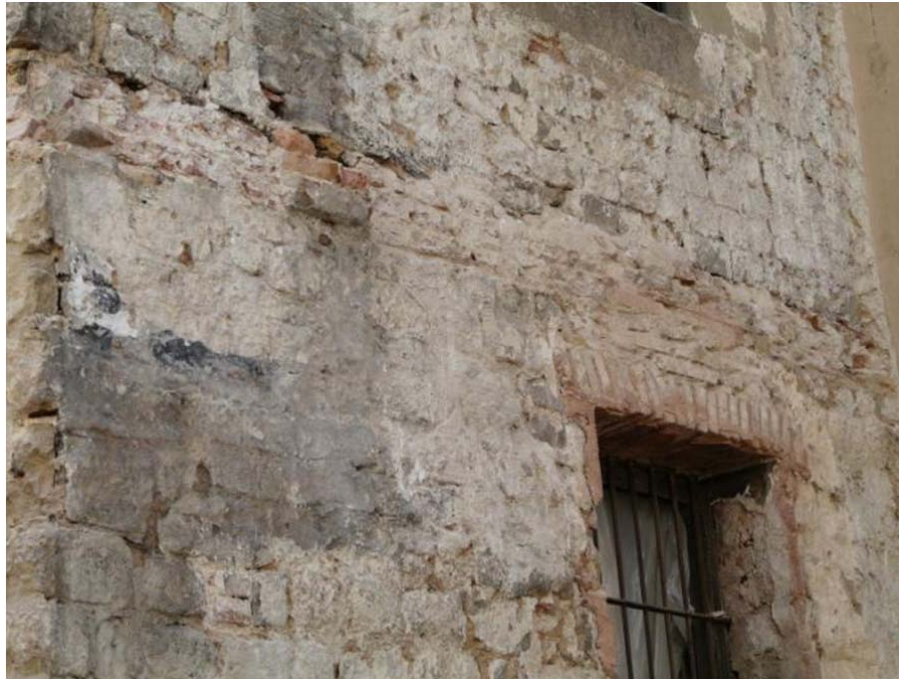
Sotstinent Navarro, 16. En l'enderroc de la part baixa del 3r pis s'ha pogut apreciar en detall la cornisa de maons (UE 18) de la cara nord de la torre 28.

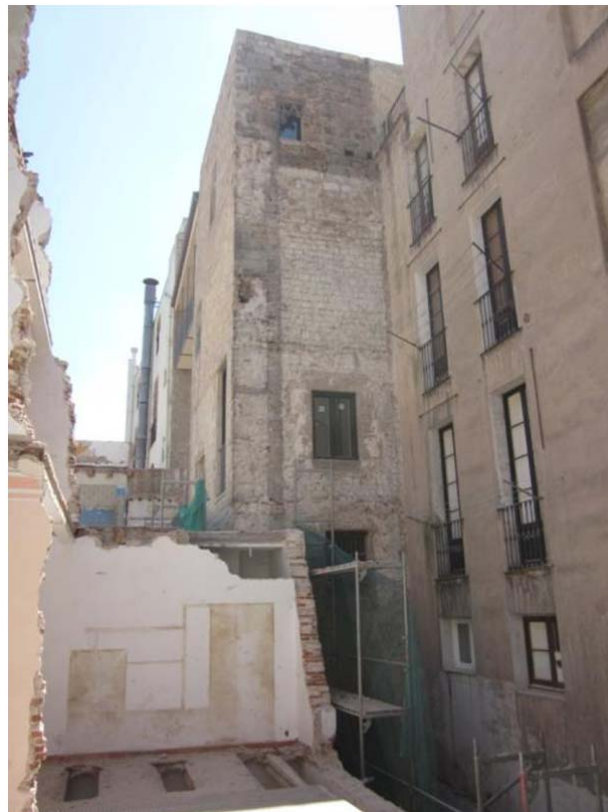
Vista de la torre 28 i de la paret mitgera entre les dues finques a l'alçada del 2n pis.

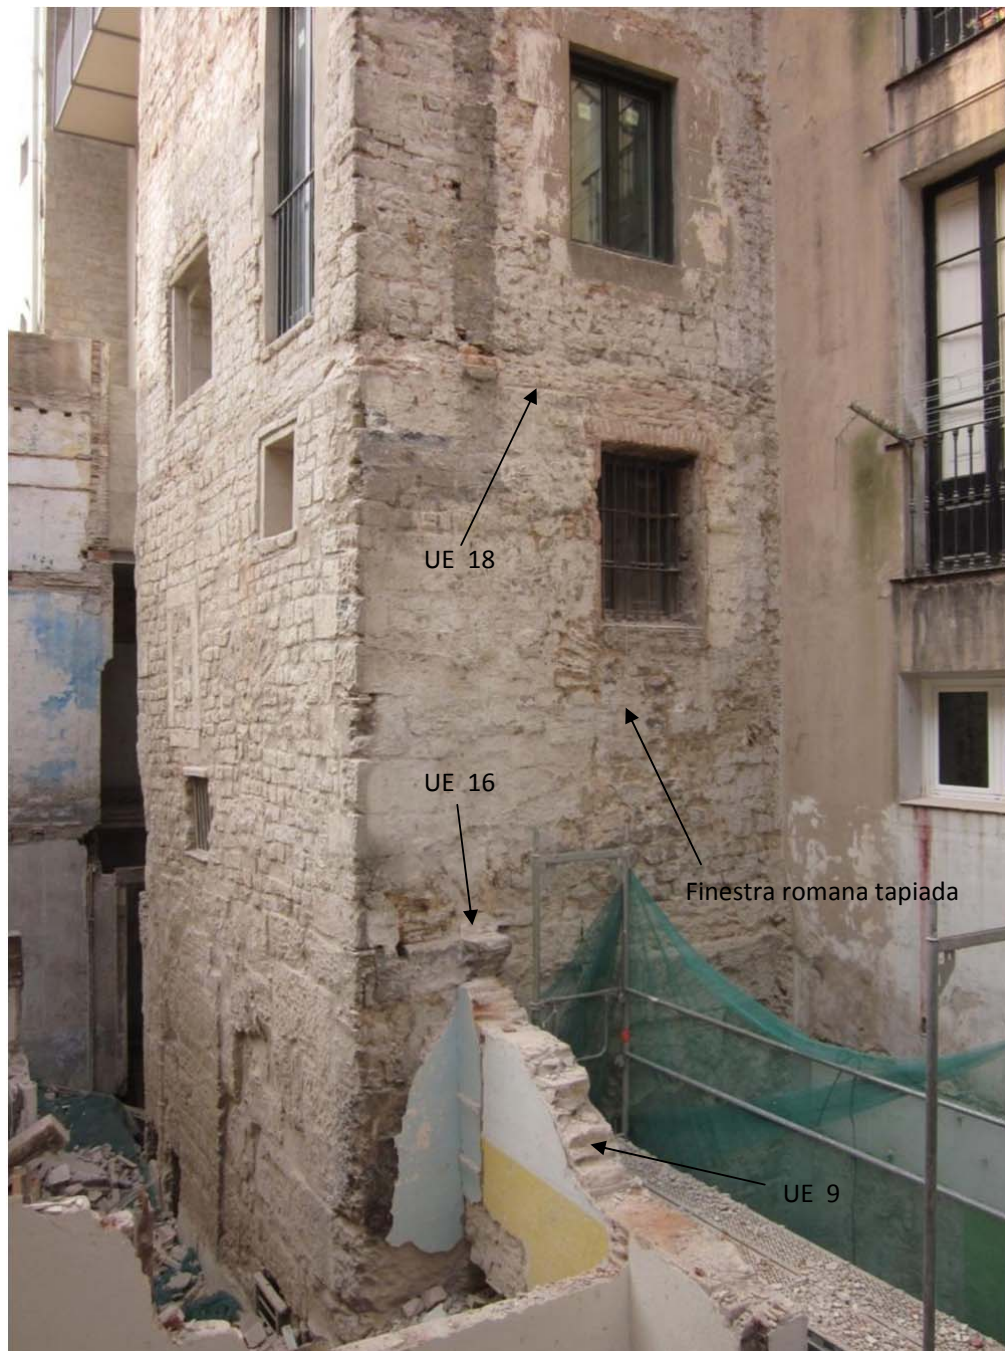
Sotstinent Navarro, 16. Vista de la torre 28 a l'alçada del 1r i del 2n pis de la finca. Es pot veure el tros de cornisa motllurada que ha perviscut (UE 16), alineat amb el mur posterior (UE 9) que s'adossa a la torre. També s'aprecia la finestra romana tapiada, i la cornisa repicada de maons (UE 18) que remarcava la separació entre els pisos de la torre.

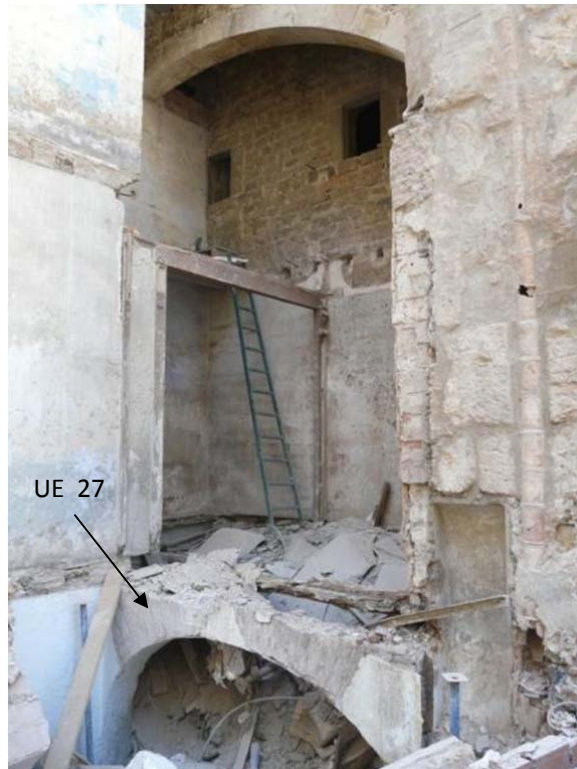
Sotstinent Navarro, 16.

A dalt. Vista de l'espai de la finca en forma de reclau entre la cara sud de la torre 28 i el pany de muralla. Es pot observar l'arcada de maons (UE 27) que hi donava accés des de la planta baixa.

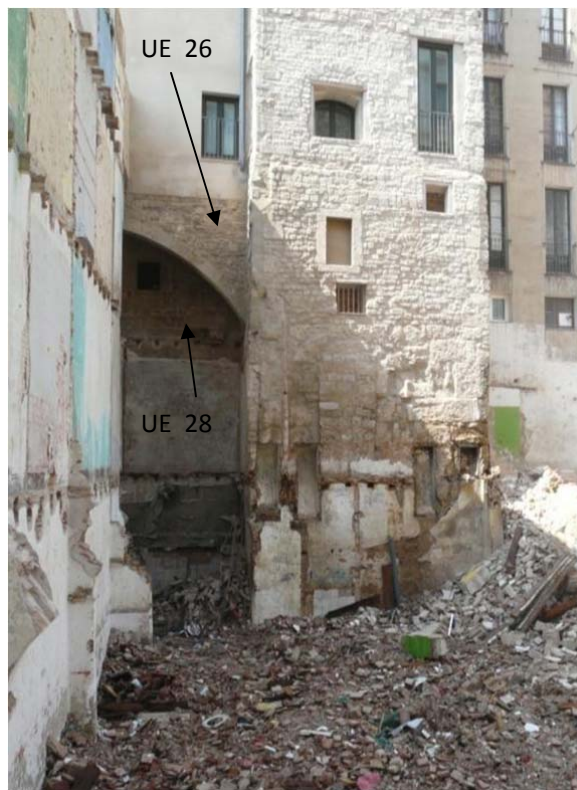
A baix. Vista general del solar de la finca encara mig ple de runa.

Es pot apreciar l'arcada (UE 26) que sustenta un cos elevat que sobresurt del pany de la muralla, amb la paret de pedra aixecada sobre el pas de ronda que queda a l'interior (UE 28).

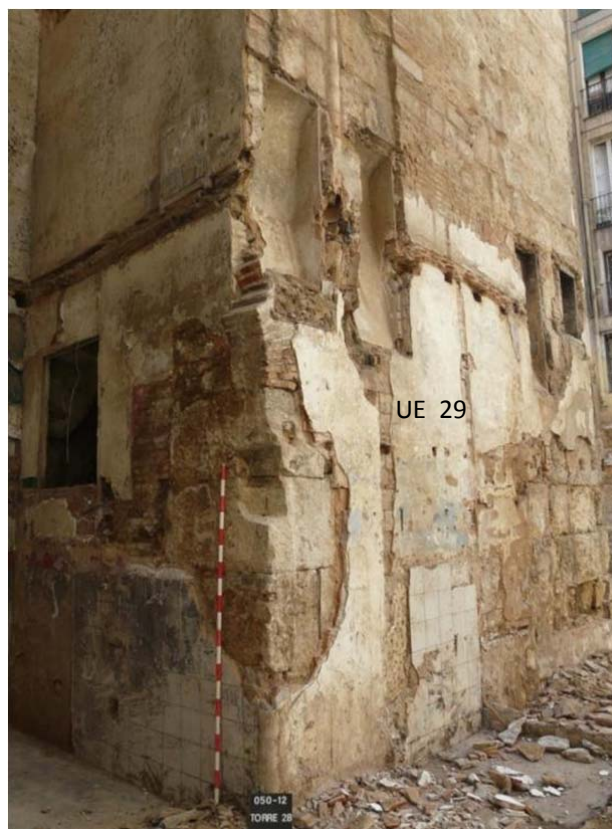
Sotstinent Navarro, 16.

Vistes de les dues cantonades de la torre 28 on es pot apreciar millor com s'adossaven els revestiments (UE 29) de la planta baixa a l'*opus quadratum*

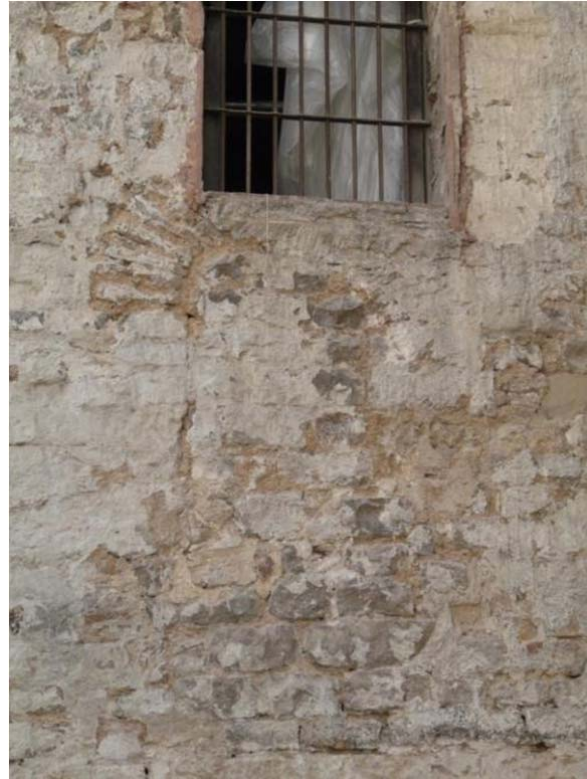
Sotstinent Navarro, 16. Detall de la finestra romana inferior del lateral nord de la torre 28.

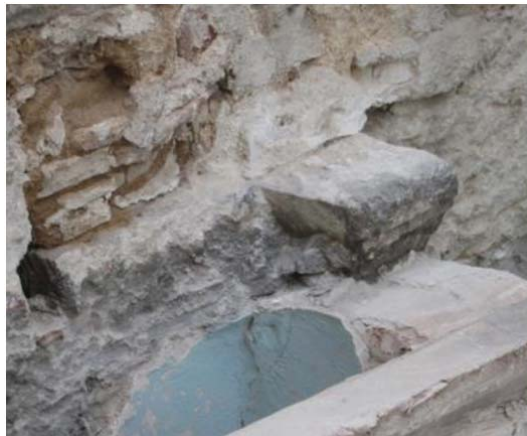
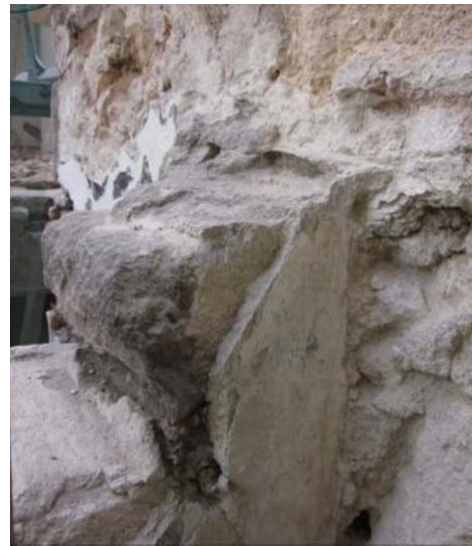
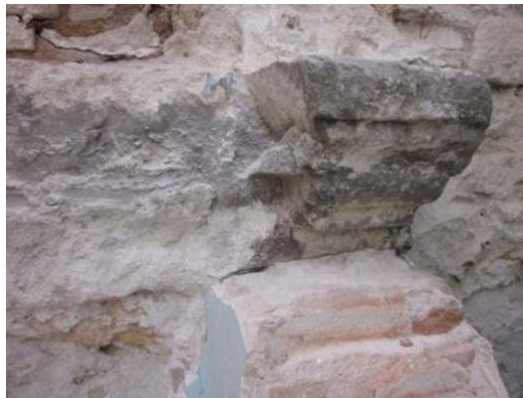
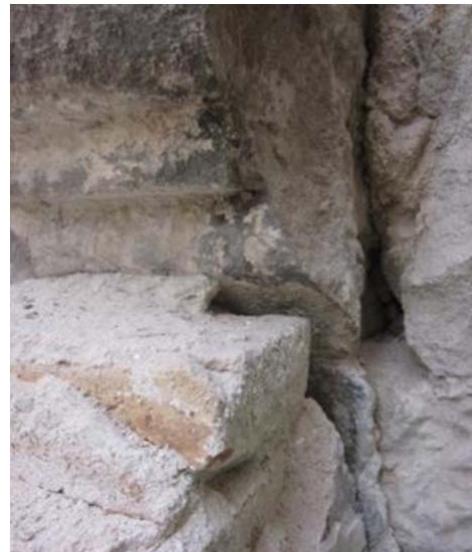
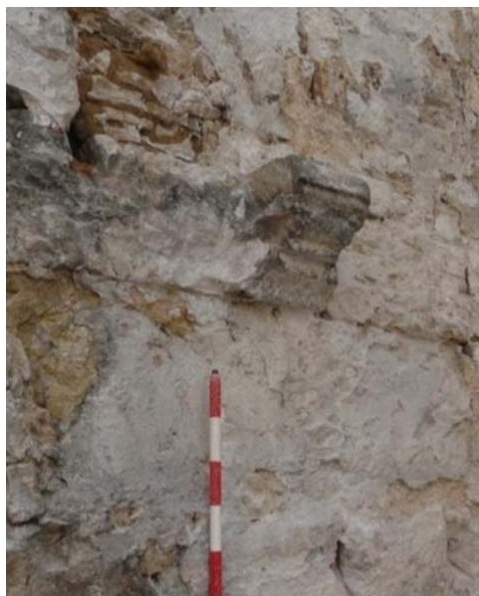
Sotstinent Navarro, 16. Diferents vistes en detall de la cornisa motllurada (UE 16) apareguda a la cara lateral nord de la torre 28.

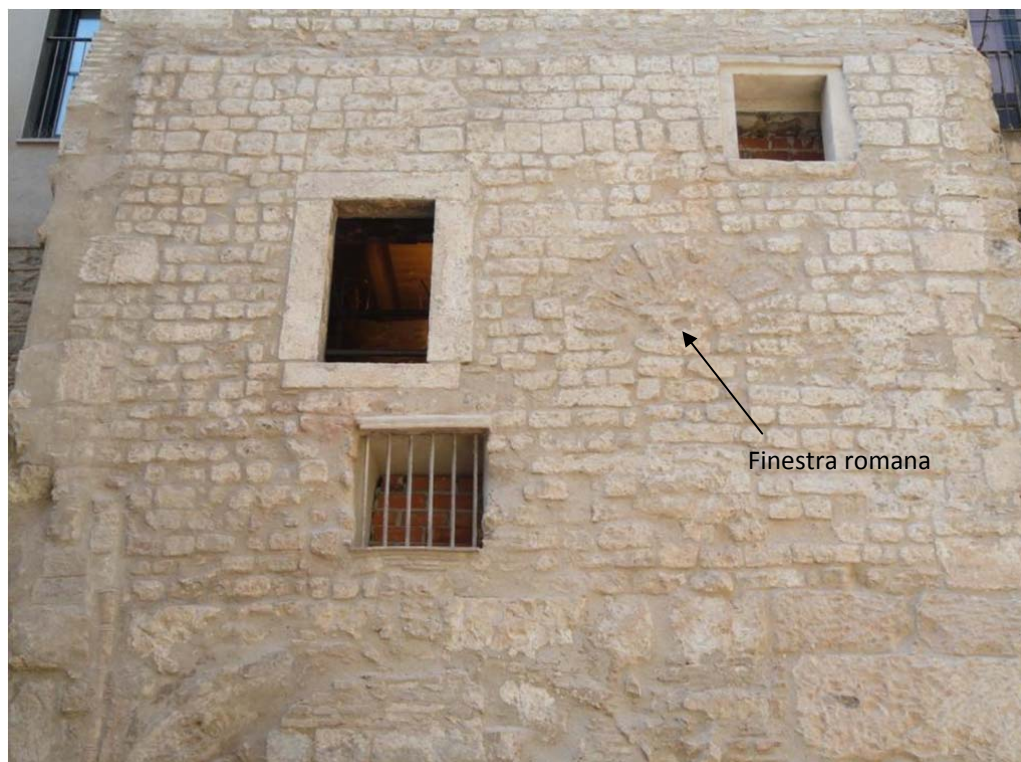
Sotstinent Navarro, 16. Vista general de la finestra en la paret d'*opus certum* (UE 17) de la torre 28

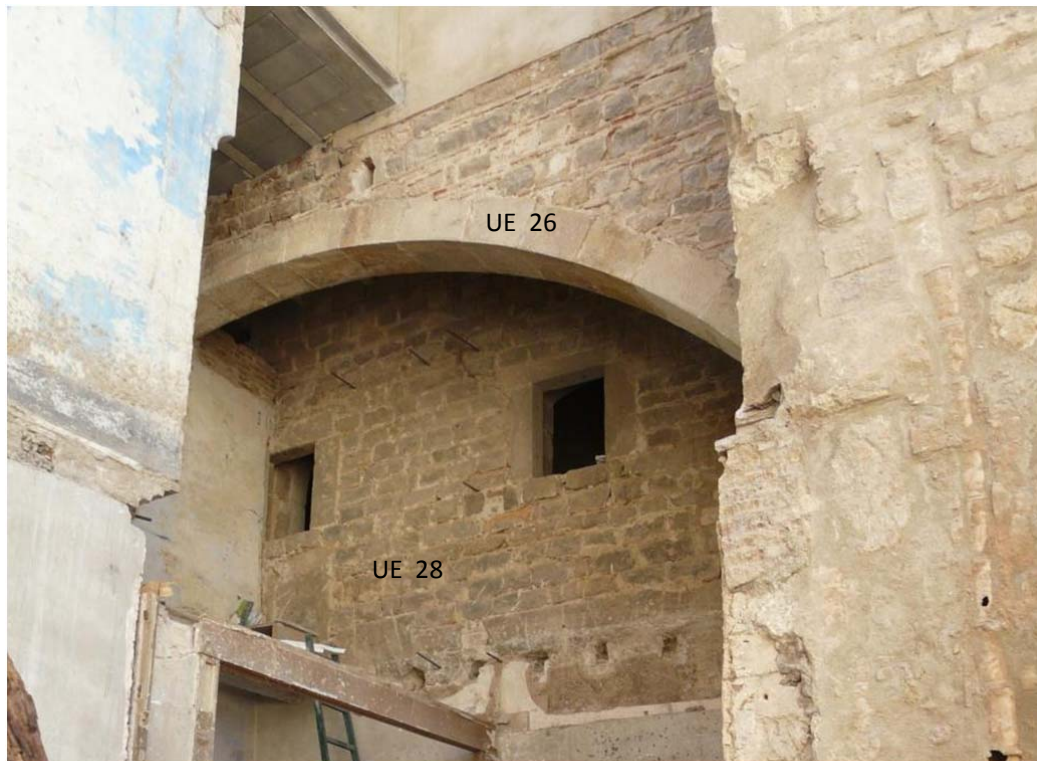
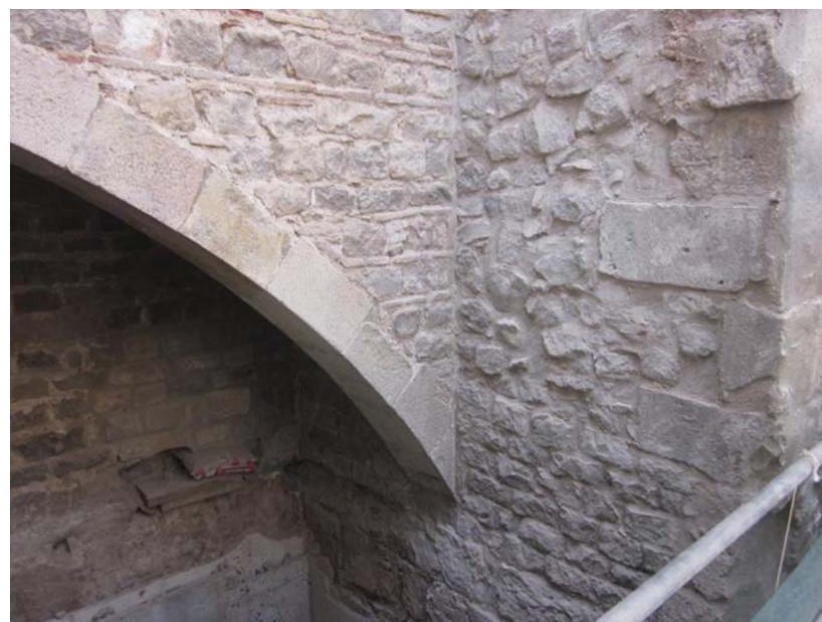
Sotstinent Navarro, 16. Vista i detall de l'arcada (UE 26) entre les torres 28 i 29.

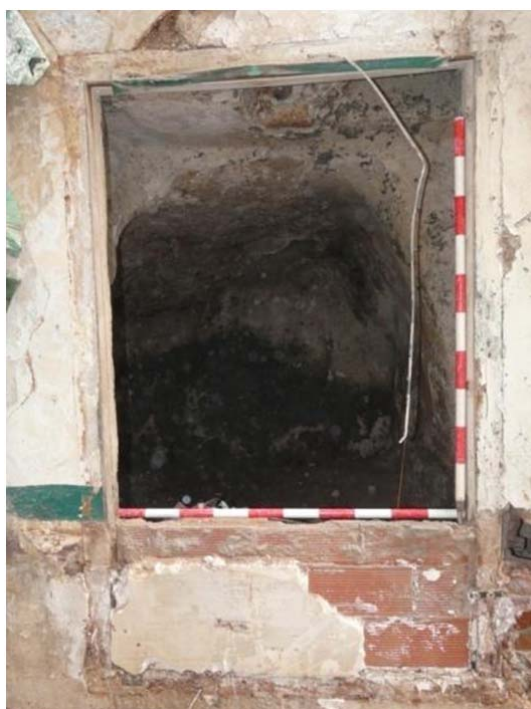
Sotstinent Navarro ,16.

A dalt. Vista general de la cavitat (UE 30) excavada a l'interior de la torre 28.

A baix. Detall de l'entrada.

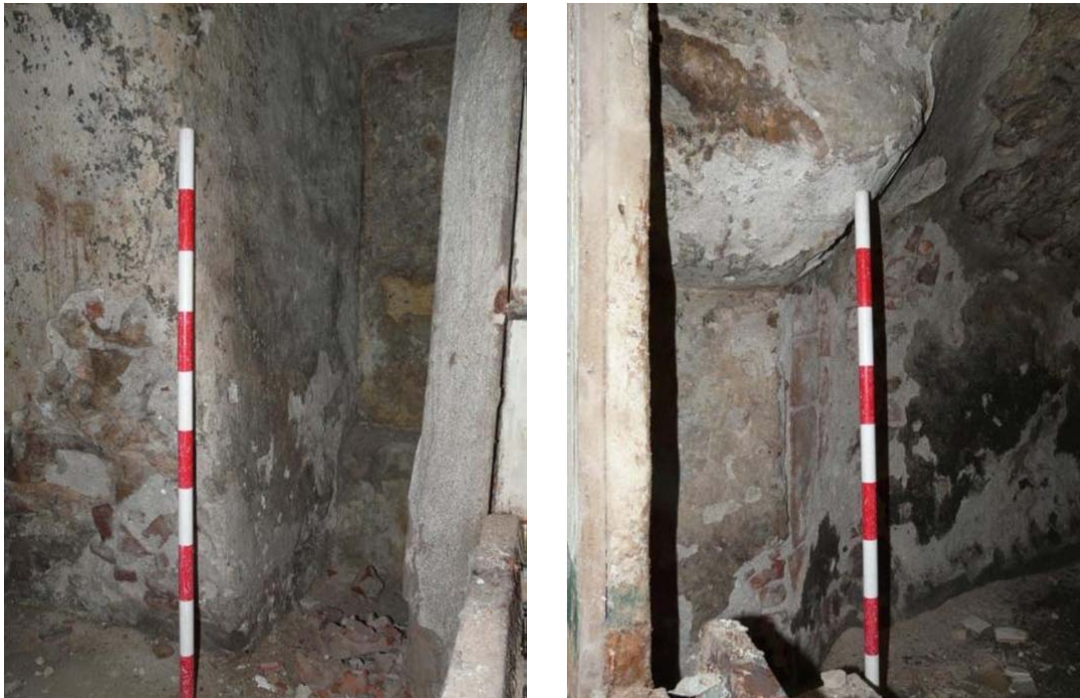
Sotstinent Navarro, 16. Detall de l'interior de la cavitat (UE 30) excavada a l'interior de la torre 28.
