Memòria de la intervenció
arqueològica al carrer Tigre 10,
Barcelona (Barcelonès)

Codi: 006/13

Dates de la intervenció: 7-25 de gener de 2013

Alba Tenza Ferrer

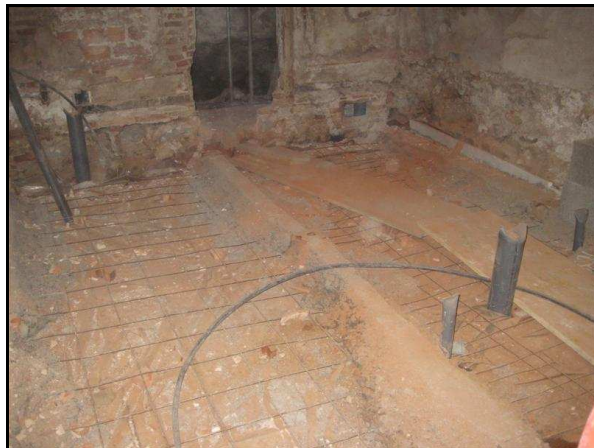
4. Vista NW de la sala adjacent del vestíbul de la zona encara sense formigonar

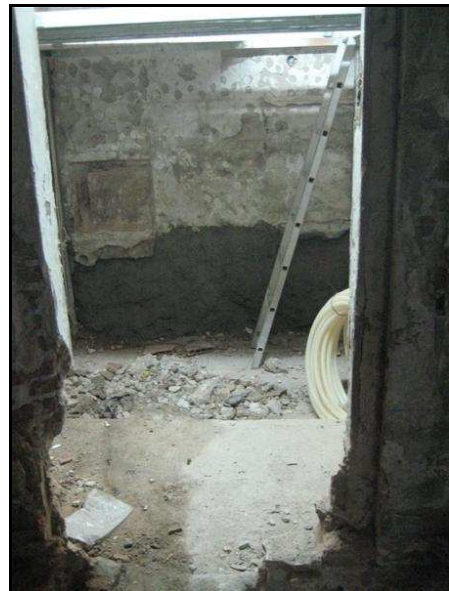
5. Vista NW del fons de la sala adjacent del vestíbul, rebaixada i formigonada

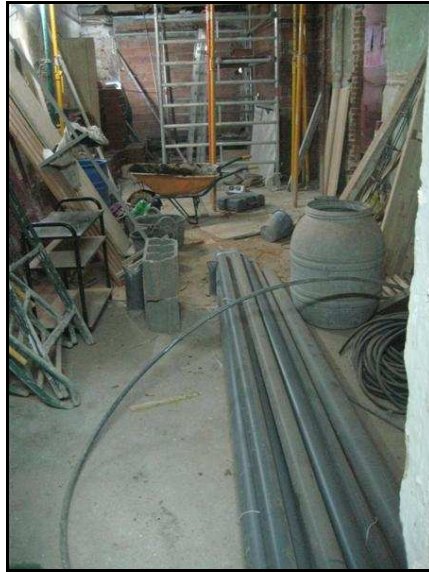
6. Vista SE de la sala adjacent del vestíbul rebaixat i formigonat

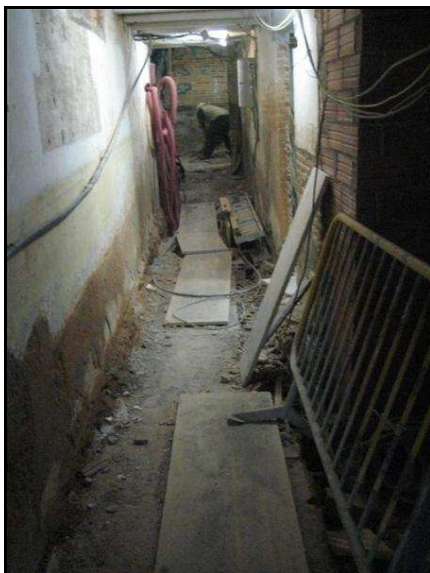
A la zona del vestíbul, també s'havia fet un rebaix d'uns 30 cm. aprox. i s'havia formigonat bona part de l'àrea, deixant una zona encara lliure on es va poder observar la claveguera principal de l'edifici orientada NW/SE, que seguia el traçat del vestíbul i desembocava al carrer. Segurament la funció d'aquesta claveguera era la d'evacuar les aigües residuals de l'edifici al carrer.

7. Vista NW del vestíbul rebaixat i formigonat

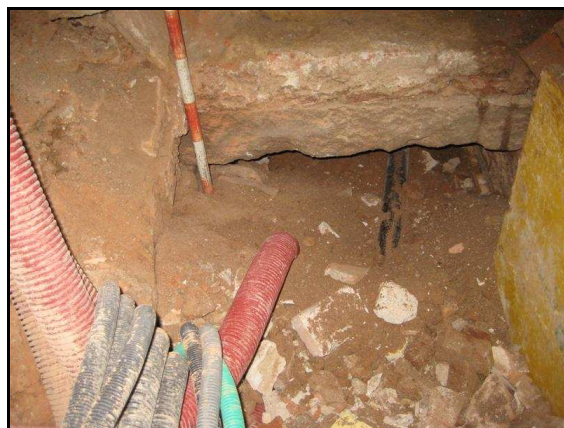
8. Imatge d'un tram de la claveguera

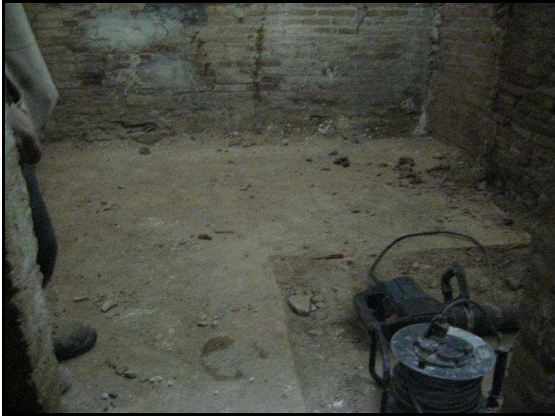
En primer lloc es localitza el paviment actual de rajoles de 4 cm. de gruix (UE 101). Aquest paviment es recolza sobre una planxa de formigó (UE 102) d'uns 20 cm.

10. Imatge del paviment abans d'iniciar el rebaix

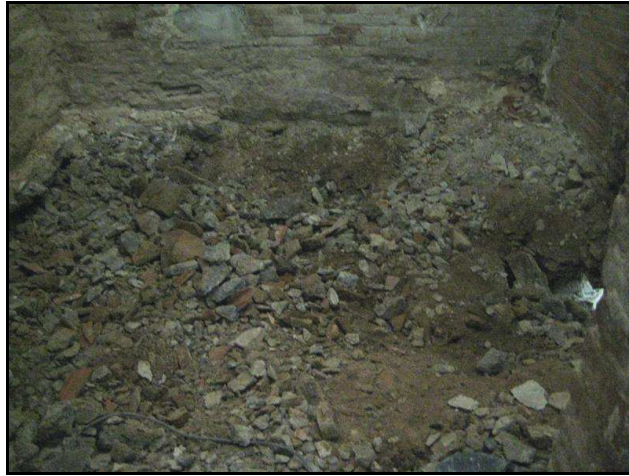
Sota la planxa de formigó es localitza un nivell de runa (UE 103) format en el segle XX i constituït per terra, maons massissos, totxanes actuals, plàstics, ferros, roba, etc. Aquest nivell tenia un gruix de 70 cm i estava cobrint les estructures UE 105, 106 i 107, alhora que es lliura a la UE 104.

13. Vista NW de la UE 103

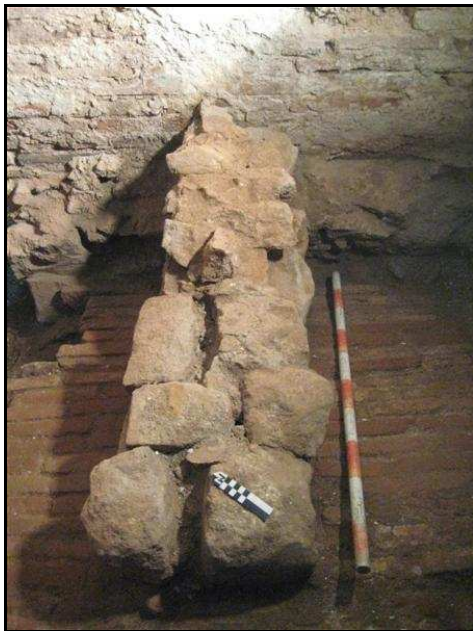
La UE 104 correspon a la fonamentació de l'escala actual de l'edifici i es troba situada a l'est de l'estança. Aquesta estructura està construïda amb morter de calç de color blanc, pedra i maó massís. Les seves mesures són: 1,12 m. de llarg, 40 cm. d'ample i entre 15 i 40 cm. d'alçada. Es troba orientada NE/SW i es localitza a una cota de 15,76 m.s.n.m.

14. Vista NE de la UE 104

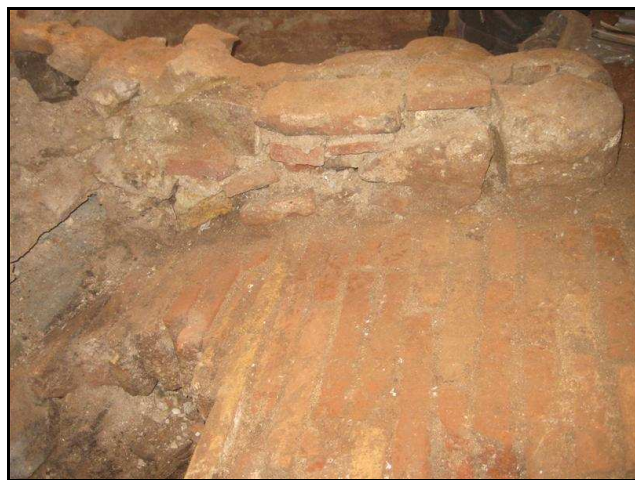
15. Vista SE de l'alçat de la UE 104

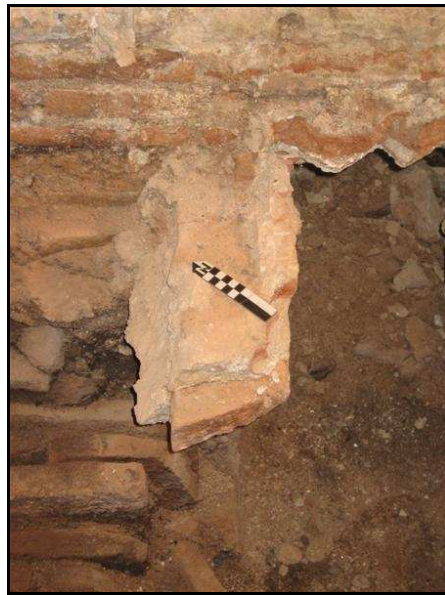
La UE 105 és una petita estructura indeterminada també situada a l'est de l'estança i orientada NE/SW. Està construïda amb maó massís lligat amb morter de calç de color blanc. Les seves mesures eren 36 cm. de llarg per 28 cm. d'ample i 20 cm. d'alçada, i es trobava situada a una cota de 15,65 m.s.n.m.

16. Vista NW de la UE 105

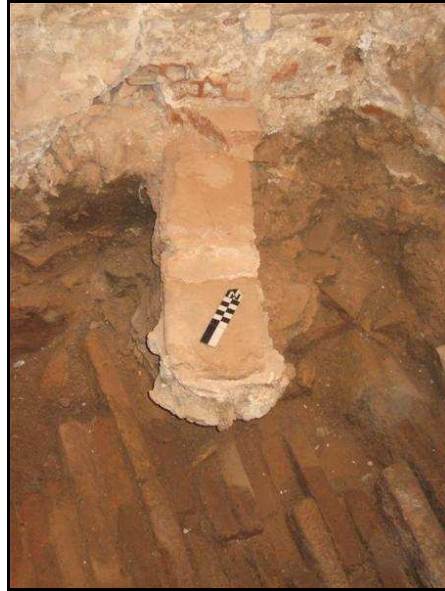
La UE 106 és una estructura molt semblant a l'anterior, orientada NW/SE construïda de la mateixa manera (maó massís lligat amb morter de calç de color blanc) i està a una cota de 15,66 m.s.n.m. Aquesta estructura mesura 46cm de llarg i 14cm d'ample amb una alçada també de 20 cm.

17. Vista NE de la UE 106

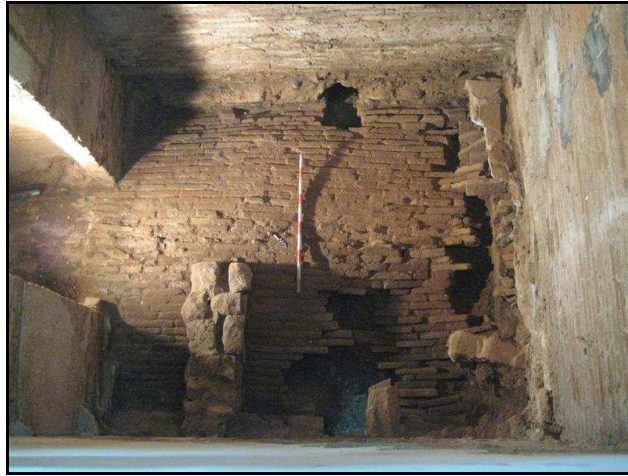
Aquestes tres estructures (UE 104, 105 i 106) es recolzen directament sobre la UE 107⁹ corresponent a l'antiga fossa sèptica de l'edifici. Aquesta ocupa tota l'extensió de l'espai sent les seves mesures de 2,82 m. de llarg x 2,55 m. d'ample i 1,30 m. d'alçada. La UE 107 està construïda amb maons massissos lligats amb morter de calç de color ocre i presenta una coberta en volta. S'ha de dir que aquesta coberta, que té un gruix de 15cm, es troba enfonsada i caiguda, en alguns trams cap a la meitat NW. Aquesta estructura es localitza a una cota de 15,68m.s.n.m.

18. Vista SW de la fossa sèptica UE 107 i les UE's 104, 105 i 106

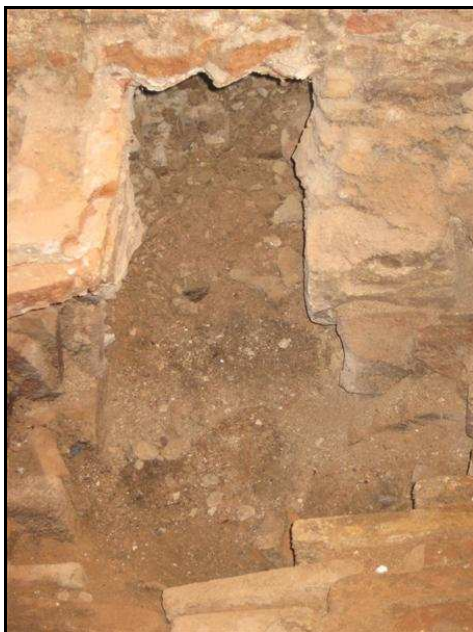
Tant a l'extrem NE com a l'extrem SW s'observa, a causa de la coberta caiguda de la UE 107, dues clavegueres orientades NE/SW que van a finalitzar a l'interior d'aquesta fossa sèptica. S'ha pogut documentar tan sols l'amplada interna d'aquestes estructures. En el cas de la de l'extrem NE, aquesta mesura uns 30 cm. i en el cas de la del SW té una amplada de 35 cm.

19. Imatge de la claveguera situada a l'extrem
NE

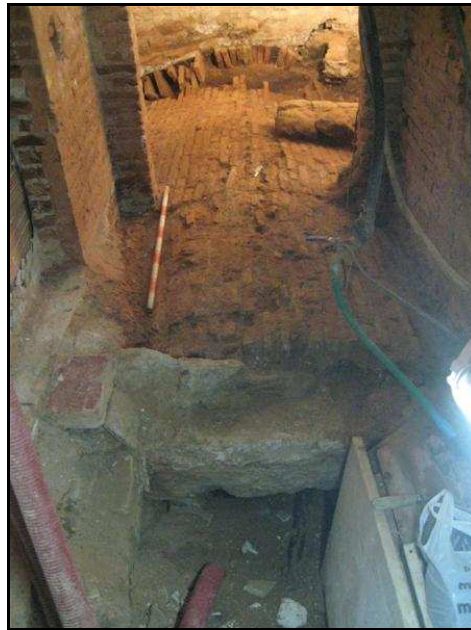
Durant les tasques de neteja de la UE 107 per a la seva documentació, s'ha pogut observar al seu extrem SE, i fora ja de l'espai de l'escala, com se li recolza a aquesta el tram inicial de la claveguera principal de l'edifici (UE 111)¹⁰, que transcórrer al llarg del vestíbul fins a desembocar al carrer. Aquesta també presenta una coberta (UE 109) en volta amb les mateixes característiques constructives que la UE 107: maons massissos i morter de calç ocre i es troba a una cota de 15,73 m.s.n.m. Sembla ser que aquesta coberta només es troba localitzada en aquest punt, ja que en els treballs de rebaix que es realitzaren en el vestíbul per part de l'obra i previs al control arqueològic, no localitzaren més enllà aquest tipus de coberta ni cap altra. Només el fet que a l'extrem SE de la UE 109 se li recolzi un bloc de pedra, fa pensar que a partir d'aquest punt, la coberta de la claveguera podria estar constituïda per pedres¹¹.

21. Vista NW de la claveguera on s'observa la coberta en volta i el bloc de pedra en el seu extrem SE.

Les mesures de la claveguera són 11 m. de llarg i 1,40 m. d'amplada exterior; les de la coberta de maons són 1,40 m. x 1,40 m. i les del bloc de pedra són 1,40 m. de llarg i 20 cm. d'ample.

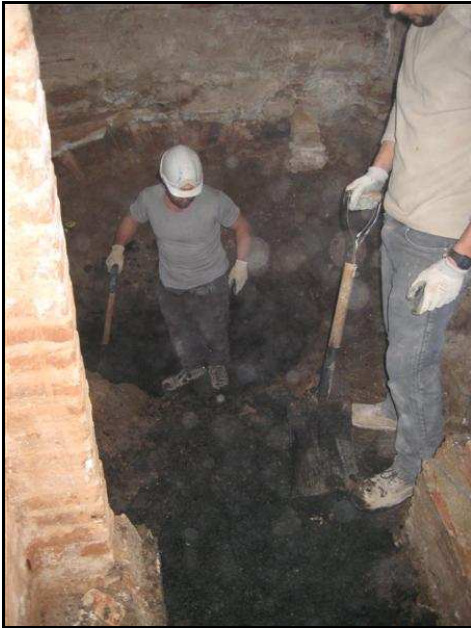
Desmuntades les UE's 104, UE107 i 109 en la seva totalitat, es documenta el farciment de l'interior de la fossa sèptica (UE 108), el qual es caracteritza per ser un nivell de color negre de textura solta amb algun troç de vidre, roba i calçat i se situa a una cota d'entre 15,22 i 15,15 m.s.n.m. És en aquest nivell on s'inicia el rebaix del fossat d'ascensor, el qual té les següents característiques: 1,72 m. de llarg per 1,42 m. d'ample i arriba a una profunditat d'uns 80 cm. Cal dir que la cota assolida, coincideix amb el fons de la fossa sèptica, trobant-se aquest a una cota de 14,44 m.s.n.m.

22. Durant el rebaix de la UE 108
