## Intervenció arqueològica al carrer de Juan de Sada, 39-61, refugis 1513 i 1529

Barcelona,  
El Barcelonès

Del 21 al 28 de maig de 2013

## Memòria

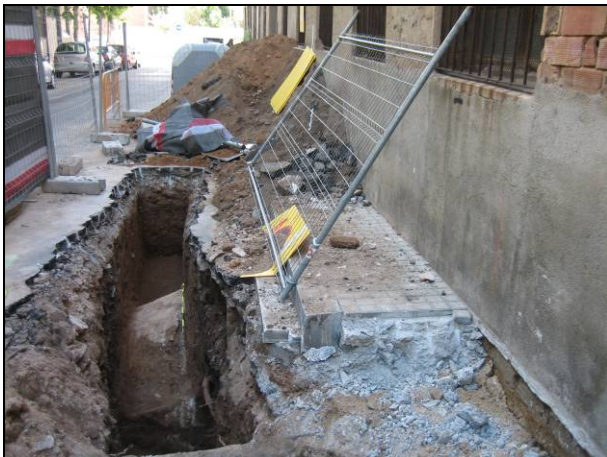
FOTO 03 – A la imatge podem veure una part de la volta que cobreix un dels dos trams d'un dels accessos principals

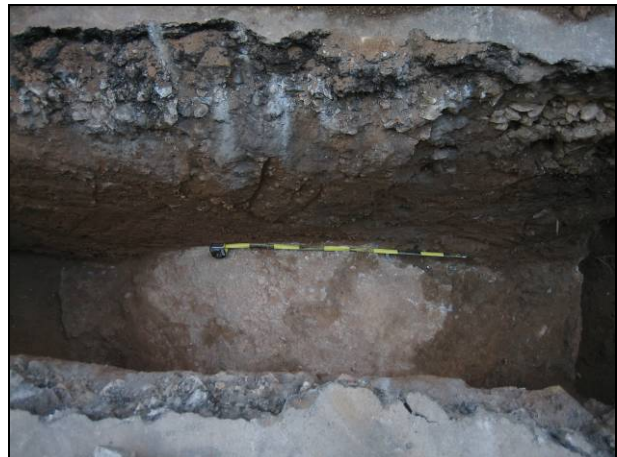
FOTO 04 – Vista en planta de la volta de formigó que donava accés al refugi en aquest punt

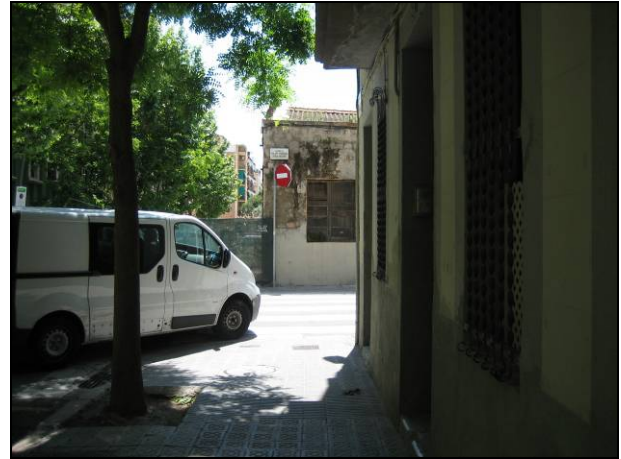
*FOTO 06* – En aquesta imatge podem observar l'alineació divergent de les naus davant les que vam efectuar la cala. Aquest fet explica el perquè no es l'entrada a l'accés original

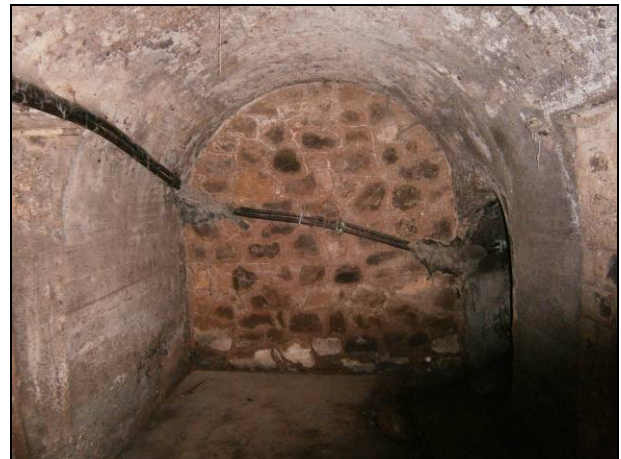
*FOTO 08* – Extrem del refugi situat sota l'avinguda de Madrid. A la dreta podem apreciar la claveguera que entra al refugi per aquest punt

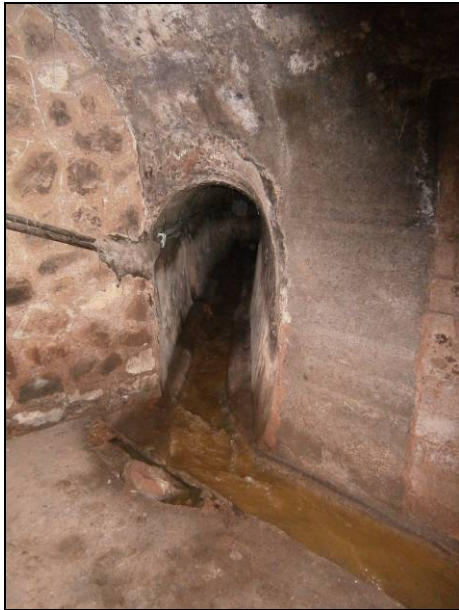
Actualment el refugi 1513 rep pel costat nord dues clavegueres procedents de l'actual avinguda de Madrid (Fotos 9 i 12 de l'annex 2). Les aigües brutes circulen per una canalització interior d'uns 30 cm de profunditat que ocupa uns 60 cm dels 2,4 m d'amplada total de la galeria. Aquesta canal discorre paral·lela al mur de llevant del refugi (Fotos 9 i 12 de l'annex 2). Al costat sud, el tram de galeria del refugi que discorre en línia amb el carrer de Roger (probable refugi 1529) també és travessat per la claveguera que discorre per aquell carrer (Foto 24 de l'annex 2). D'altra banda, com és lògic, els murs del refugi són travessats per canalitzacions de desguàs de les finques situades a ambdós costats de l'actual carrer Juan de Sada. Aquestes aportacions són les principals fonts de residus orgànics que actualment es troben a l'interior de l'antic refugi (Foto 15 de l'annex 2). A banda de la xarxa de clavegueram i els desguassos de les finques el refugi recull també les aigües pluvials mitjançant tots els embornals del carrer de Juan de Sada i un del carrer de Roger (Foto 14 de l'annex 2).

*FOTO 09* – Detall de la claveguera que entra al refugi pel costat de llevant de l'avinguda de Madrid

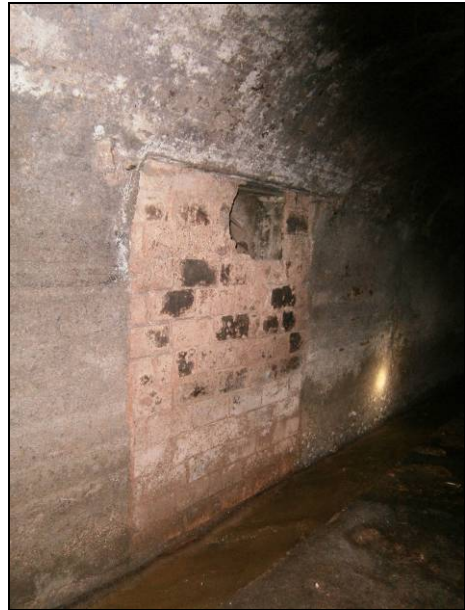
*FOTO 10* – Accés original tapiat al costat de llevant, sota l'avinguda de Madrid

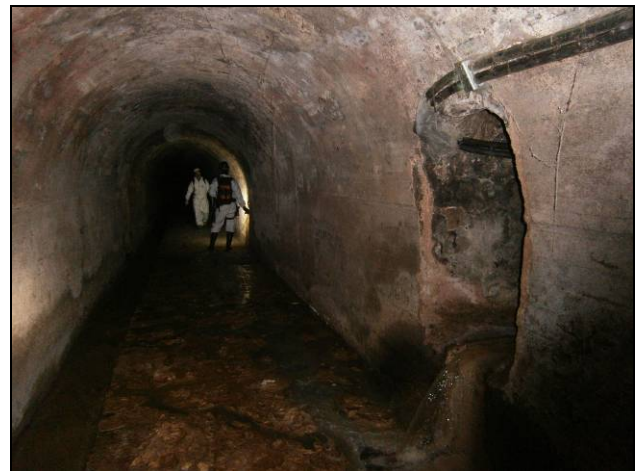
constatar que el refugi s'acabà utilitzant, tal com es va preveure en el seu disseny original, com a part de la xarxa de clavegueram (Foto 12 annex 2).

*FOTO 12* - Vista de part del refugi des del subsòl de l'avinguda de Madrid. A la dreta podem veure la claveguera que prové de la part occidental d'aquesta avinguda

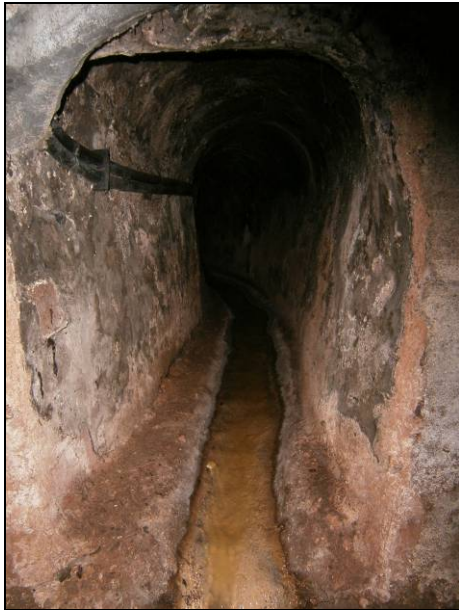
*FOTO 13* – Detall de la clavoguera de l'avinguda de Madrid que entra pel costat de ponent

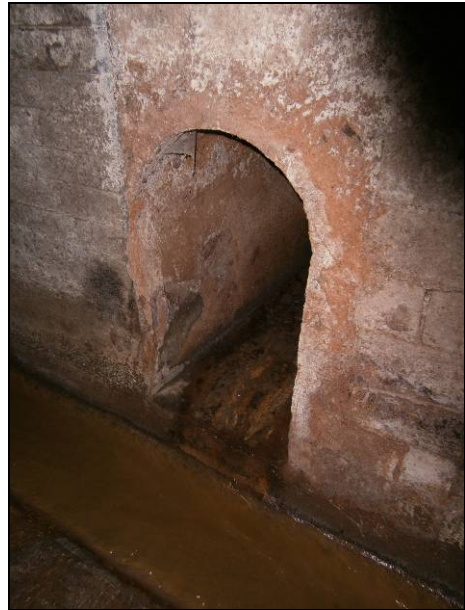
*FOTO 14* – Un dels embornals que desguassen al refugi. Tots presenten les mateixes característiques amb uns 55 cm d'amplada

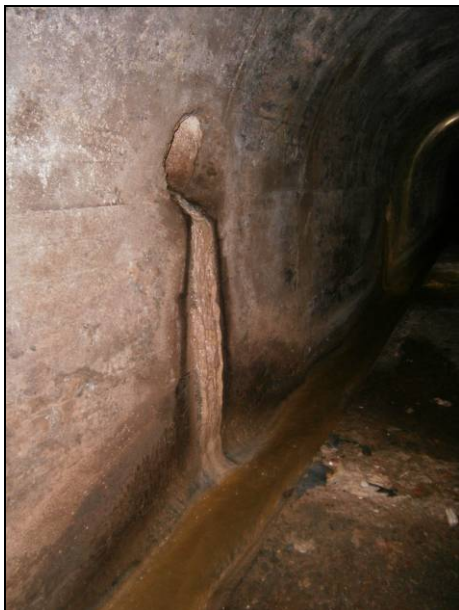
*FOTO 15* – Desguàs procedent d'una de les finques del carrer de Juan de Sada. Són l'origen de la majoria de matèria orgànica que s'hi troba

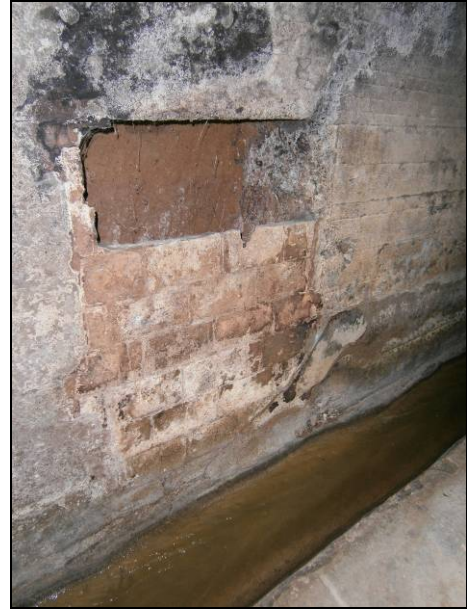
D'altres elements a destacar són algunes obertures tapiades no relacionables amb cap accés. Dues, d'1 m d'amplada, se situen al nord de les entrades tapiades associades a la cruïlla Juan de Sada / Violant d'Hongria, una a cada banda del refugi (Fotos 18 i 19 de l'annex 2). El tapiat del costat de llevant està parcialment trencat i permet observar com, darrera, se situa

FOTO 18 – Obertura tapiada i oberta parcialment posteriorment d'una galeria o accés que només es va iniciar

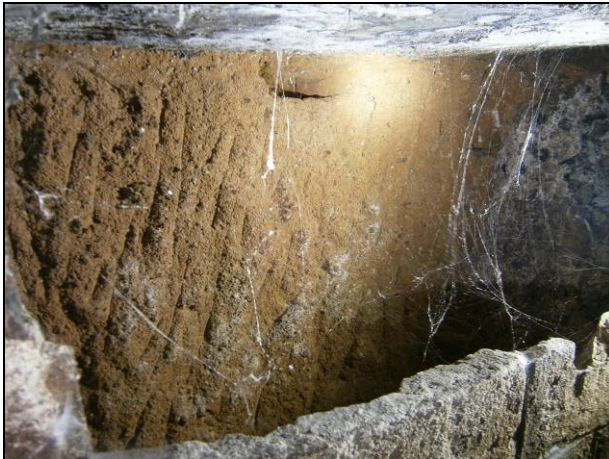
directament el substrat geològic de la zona amb diverses marques de pic, fet que indica que s'inicià aquí una entrada secundària o bé una nova galeria que, òbviament, no es finí mai.

FOTO 19 – Detall de l'obertura anterior. Podem apreciar-hi els cops de pic en el substrat geològic

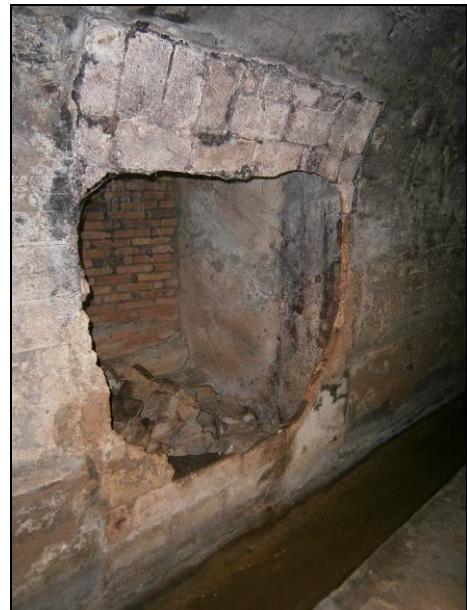
La inspecció efectuada ha permès aixecar una planimetria acurada de la instal·lació. Durant la visita s'observaren els accessos originals tapiats (Foto 20 de l'annex 2), algun dels quals conserva alguns elements metàl·lics pertanyents a les portes corredisses originals. Cal remarcar que a l'extrem de l'avinguda de Madrid, tot i que a la planimetria del projecte hi figura només un accés en són clarament visibles dos de tapiats, un a cada costat. La resta d'accessos coincideix amb els que apareixen als plànols de projecte: dos a cada banda a migdia de la cruïlla entre Juan de Sada i Violant d'Hongria Reina d'Aragó i, finalment, un últim accés tapiat al costat septentrional de la galeria que discorre per sota l'actual carrer de Roger. En total, doncs, el refugi comptava amb cinc accessos. Actualment, però, l'accés al refugi s'ha d'efectuar per qualsevol de les dues tapes de registre del clavegueram dotades d'escales de gat que trobem al carrer de Juan de Sada, una situada uns 10 m al nord de la cruïlla Juan de Sada / Violant d'Hongria i l'altra aproximadament enmig del tram del carrer de Juan de Sada entre Violant d'Hongria i Roger.

FOTO 20 – Accés amb un doble tapiat, el primer d'ells parcialment rebenat. Correspon a l'accés de llevant del carrer Juan de Sada per sota Violant d'Hongria

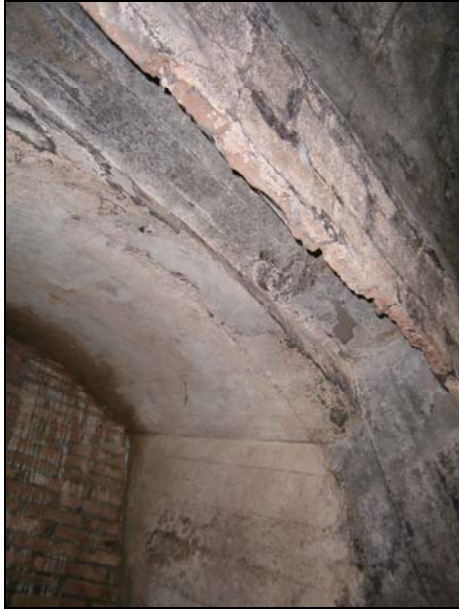
*FOTO 21* – Detall de la volta i una paret lateral de l'accés de la foto anterior

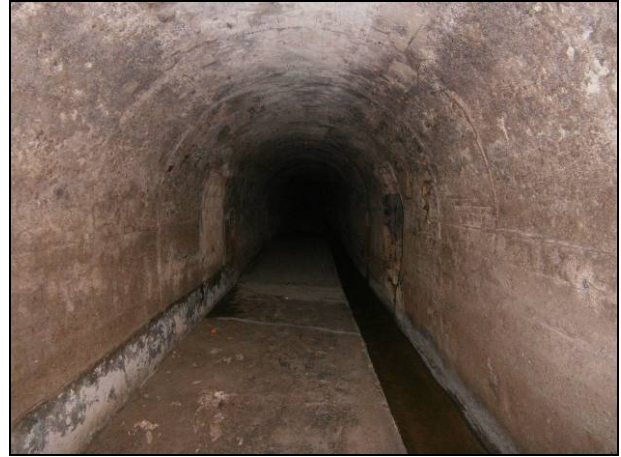
*FOTO 22*- Vista general del refugi mirant cap el nord. Podem apreciar, al fons, els accessos tapiats que se situaven per sota Violant d'Hongria (antigament carrer de Iolanda)

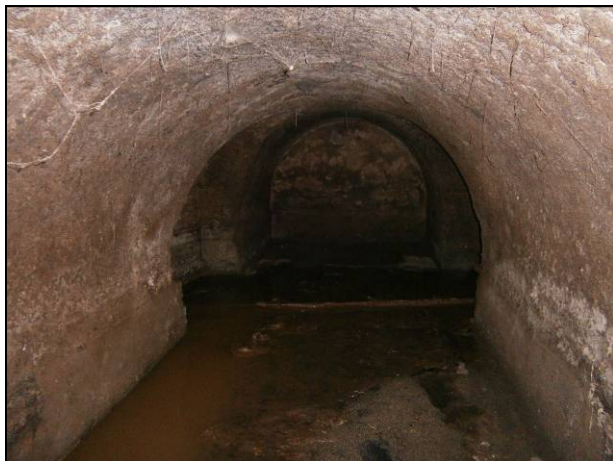
*FOTO 23*- Extrem inferior del refugi al tram on el carrer de Juan de Sada connecta amb el carrer de Roger

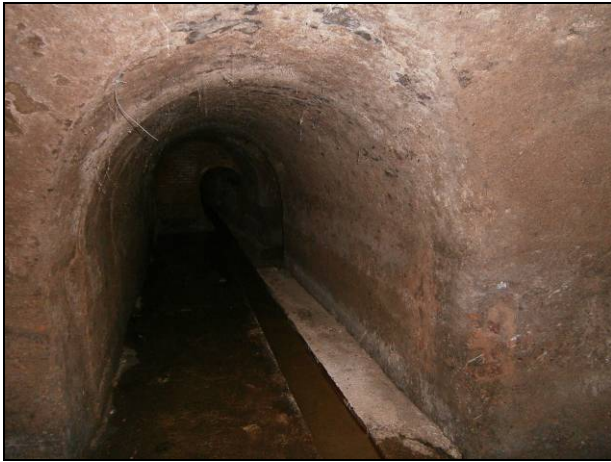
*FOTO 25* – Tram del refugi que discorre per sota el carrer de Roger mirant cap a ponent. Al fons a la dreta s'hi obre un dels accessos originals. Aquest tram podria correspondre realment al refugi 1529

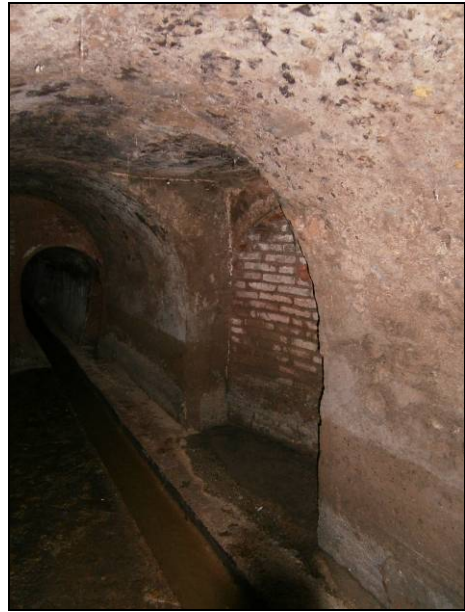
*FOTO 26* – Accés original al carrer de Roger. Al fons, la claveguera del mateix carrer continua en direcció oest

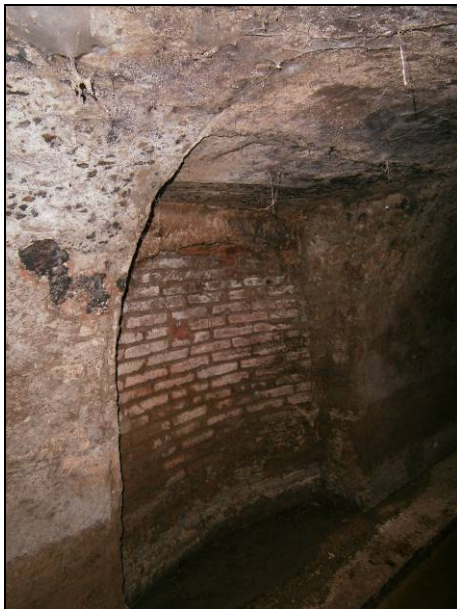
*FOTO 27* – Detall de l'accés tapiat del carrer de Roger

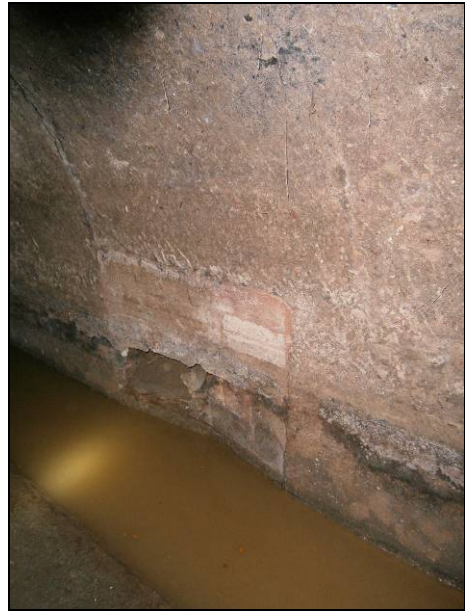
Al tram de Juan de Sada més proper al carrer de Roger també hi ha una obertura tapiada al costat de llevant que desconeixem a què pot obeir, atès que el forat tapiat és molt baix i, per tant, no pot correspondre a un accés. Tal vegada es tracti d'un forat de ventilació inacabat (Foto 30 de l'annex 2).

*FOTO 30* Petita obertura tapiada al costat de llevant del tram que discorre sota el carrer de Juan de Sada, prop de Roger
