Memòria de la intervenció  
arqueològica al carrer Josep Pijoan,  
5/carrer Nou de Sant Francesc 10.X,  
Barcelona (Barcelonès)

Codi: 082/13

Dates de la intervenció: 11 al 31 de desembre del  
2013

**Paraules clau:** pou, fossa sèptica, cuina, s. XIX

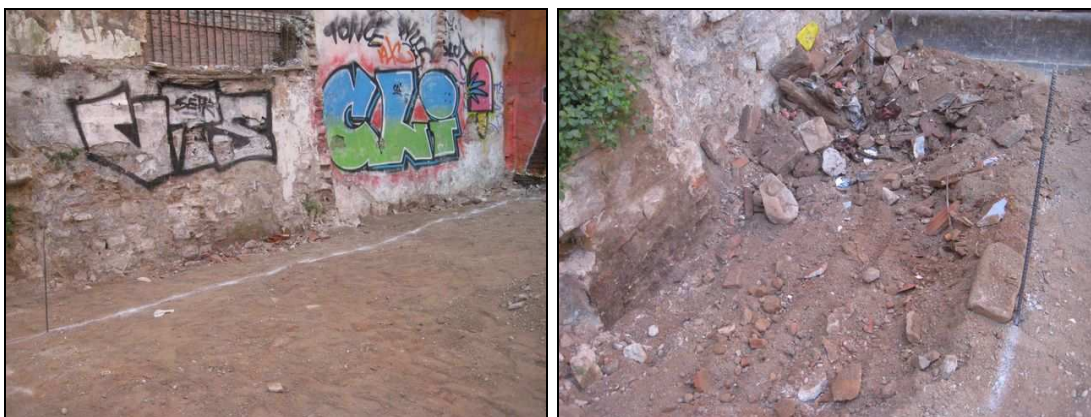
- UE 101: Paviment actual de rajoles (7cm)
- UE 102: Preparació del paviment de formigó (6cm)
- UE 103: Nivell de runa de l'enderrocament dels últims edificis que trobaven situats anteriorment en aquest solar (50cm)

Hem de dir que el gruix de la UE 103 és el que s'ha documentat en aquesta intervenció però cal dir que aquest nivell continua a més profunditat. Aquest nivell es troba cobrint totes les estructures localitzades a l'interior de la rasa. En cap moment s'ha distingit cap altre nivell arqueològic, que segurament es trobaria a més profunditat.

Retirat el paviment i la preparació actuals es marca sobre la UE 103 la rasa 100 intervenció.

Nivell de runa UE 103

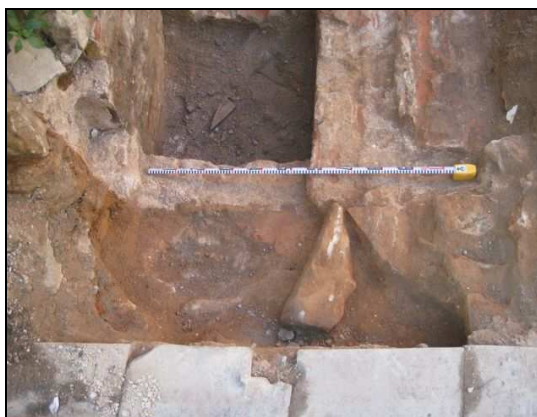
Pel que fa a les restes documentades en aquesta rasa hem de dir que totes elles corresponen a l'edifici enderrocat del c/Josep Pijoan 5. A l'extrem SE es documenta en primer lloc la fonamentació del mur de façana (UE104) de l'edifici del mateix carrer, orientat NE/SW i construït amb pedra petita i mitjana mesura lligat amb morter ataronjat. Mesura 0,50m d'amplada i s'ha pogut documentar 1,80m de llarg que és el que fa d'ample la rasa. Es localitza a 5,28m.s.n.m.

Imatge NW de la fonamentació UE 104

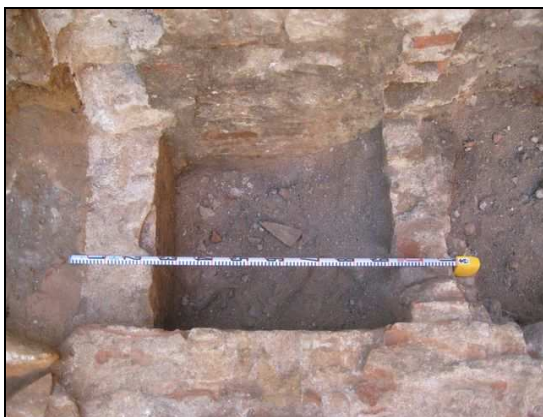
Pel que fa al pou (UE 105), aquest es troba recolzant-se al SE amb la UE 104 i al SW amb la paret de la finca del c/ Josep Pijoan 3. És construït amb maó massís i morter blanc i mesura 0,62 x 0,68m. Podem veure restes de la seva alçada observant el parament de la finca núm. 3 en el que es veu conservada part de la seva paret SW, mesurant aquesta 1,30m. Pel que fa als altres costats del pou, tan sols en documentem una alçada de 0,30m. La cota superior en la

que se situa l'estructura és de 6,00m.s.n.m. per a la part més alta i de 5,02m.s.n.m. per a la resta.

Cal dir que aquestes mesures són les que hem pogut documentar durant la intervenció, ja que l'estructura per una part, continua baixant a una cota més profunda que l' assolida per l'obra, i per l'altra, creiem que la seva part superior també es trobaria originalment en una cota més elevada perquè queden empremtes seves a la paret de la finca contigua.

Detall de la UE 105

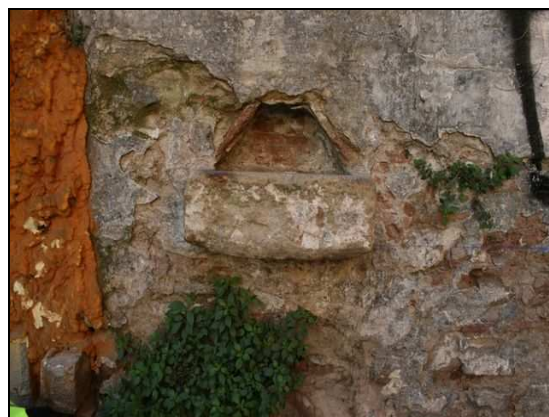
Observant aquest punt també podem veure com aquestes empremtes arriben fins la part inferior de l'estructura UE 117, enclavada a la pròpia paret de la finca. La UE 117 creiem que podria correspondre a una pica d'aigua construïda en pedra tallada. Aquesta es troba situada a 6,76m.s.n.m. i mesura 0,70m de llarg, 0,20m d'ample i 0,30m d'alçada. Creiem que les estructures UE 105 i la UE 117 estarien associades, tot i que no podem dir quina funció tindrien.

Detall de la UE 117

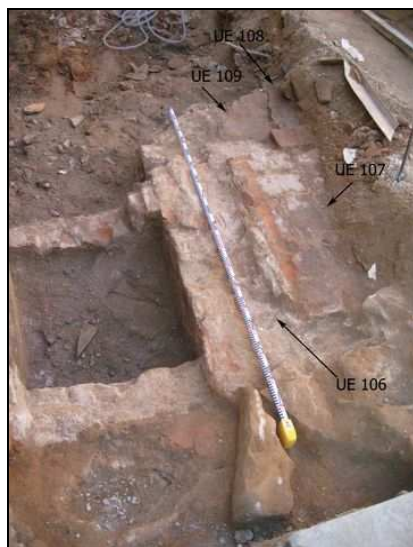
Al costat NE de la UE 105 se li recolza la UE 106 que és la preparació d'un paviment compost de maó i gran quantitat de morter de color blanc. D'aquesta preparació es conserva una superfície de 0,50m d'ample i 1,60m de llarg. Sobre la preparació documentem les restes d'un paviment (UE 107) de maó lligat amb morter. Aquestes dues estructures es localitzen a 5,15m.s.n.m. per a la primera i a 5,22m.s.n.m. per a la segona.

A l'extrem NW de la UE 106 documentem un altre paviment amb la seva preparació que es recolzen també sobre aquesta estructura. Quant al paviment, aquest és la UE 108 que es caracteritza per ser una capeta fina de formigó de 2cm de gruix i pel que fa a la seva preparació (UE 109) aquesta també és una capeta de 3cm de formigó. Ambdues estructures es localitzen a 5,19m.s.n.m. i 5,17m.s.n.m. respectivament<sup>3</sup>.

Vista NW de les UE's: 106,107,  
108 i 109

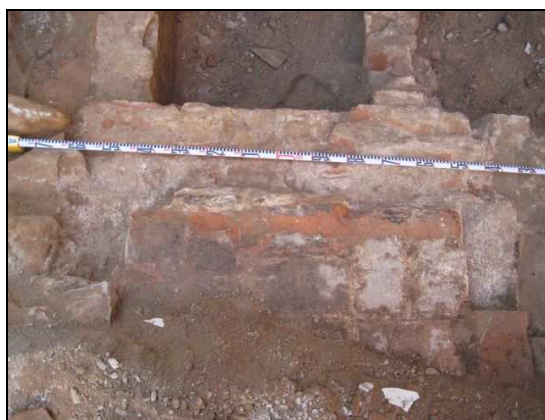
Detall de la UE 107

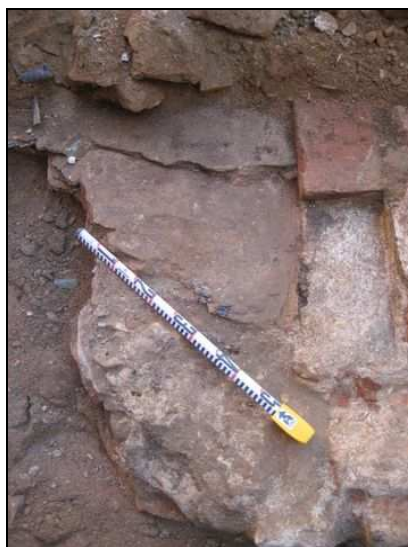
Vista NE de les UE's 108, 109  
sobre la preparació UE 106

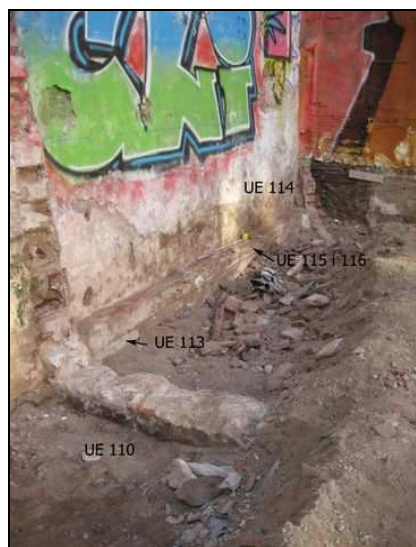
En primer lloc tenim la UE 113, recolzada directament a la paret lateral de la finca núm. 3 i que correspon a un mur. Està orientada NW/SE i juntament amb la UE 110 formaria la cantonada d'un petit àmbit o estança. Aquesta estructura es caracteritza per estar composta de pedra lligada amb morter, tot i que no es pot veure molt bé ja que la cara interna d'aquesta estructura es troba coberta per una capa d'estuc. Aquesta estructura es localitza a 5,19m.s.n.m.

La part superior de la UE 113 es troba coberta per 3 filades maó (UE 115) i una última filada de rajoles de color vermell (UE 116). Aquestes estructures mesuren 0,20m d'ample i 5,07 de llarg assolint una cota superior de 5,33m.s.n.m. per a la UE 116 i 5,19m.s.n.m. per a la UE 115.

En segon lloc es documenta la UE 114 situada a l'extrem NW de la UE 113. Aquesta, faria referència a un envà de maó orientat E/W, amb la qual cosa queda situat en diagonal respecte l'àmbit descrit anteriorment format per la UE 110 i UE 113. Té una amplada de 0,14m i un llarg de 1,50m aproximadament. La cota assolida per aquesta estructura és de 5,11m.s.n.m.

Vista NW de les estructures UE  
110, 113, 114 i 116

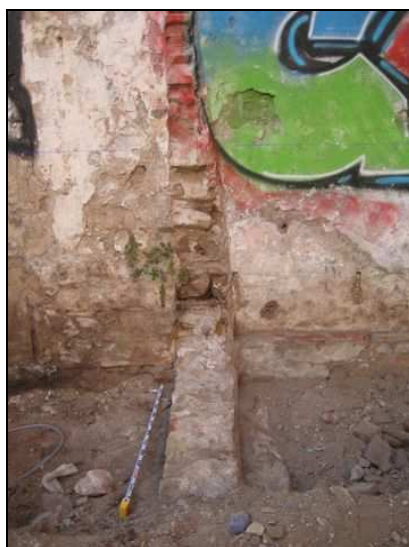
Cap a la meitat de la rasa aproximadament tenim la UE 110 que correspon a una paret interior de la finca que es va enderrocar. Es troba orientat NE/SW i és perpendicular al lateral de la finca contigua núm. 3. Avui dia encara es poden veure restes d'aquesta estructura en aquesta paret. D'aquesta unitat podem dir que es troba construïda amb pedra petita, maó i morter de color blanc; amb una amplada de 0,33m, un llarg documentat de 1,80m i una cota de

5,20m.s.n.m. A la cara NW de l'estructura es poden observar restes de l'estuc que cobria la paret. Recolzada a la UE 110 tenim la UE 111 i UE 112.

Detall de la UE 110

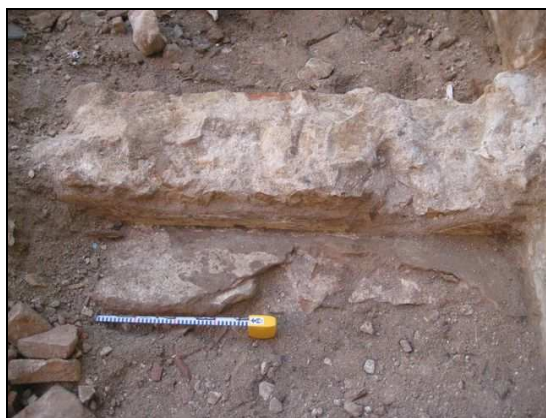
La UE 111 correspon a les restes d'un paviment de morter de 2cm de gruix associades al mur. Aquest es recolza a la seva preparació (UE 112) de maó i gran quantitat de morter. Igual com les UE's 107, 108 i 109 també considerem la UE 111 el paviment original de la finca. Pel que fa a la cota en la que es troben aquestes és 5,04m.s.n.m.

Detall de la UE 111 i UE 112

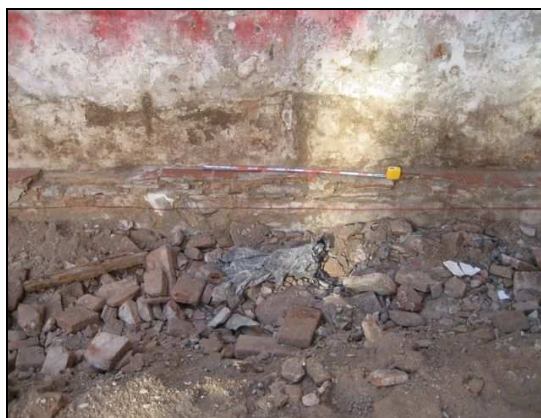
Vista de l'estructura UE 113, 115 i 116

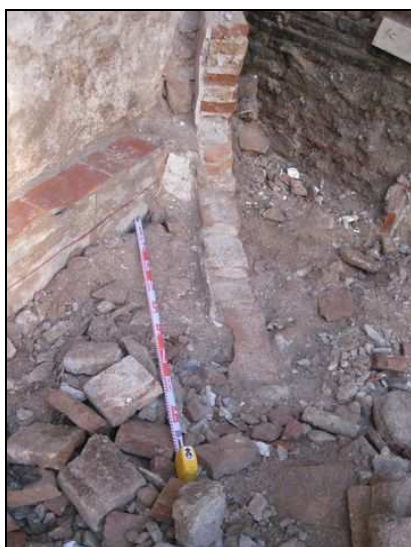
Detall de la UE 114

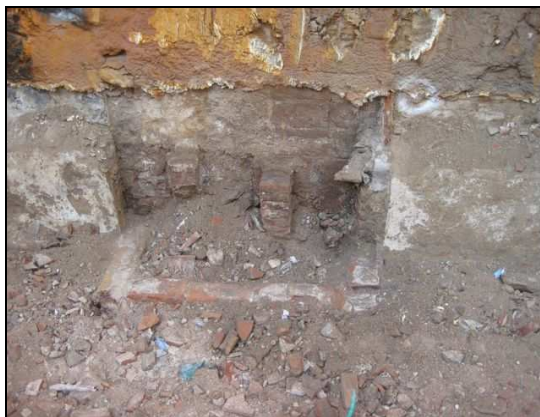
La UE 201 fa referència a una cuina de maó recolzada al lateral de la finca núm. 8 del carrer Nou de Sant Francesc, en la qual aquesta encara conserva els pilars de l'estructura on se situaven els fogons. Mesura 1,35m x 0,70m i es troba situada a 5,02m.s.n.m.

Vista NW de la UE 201

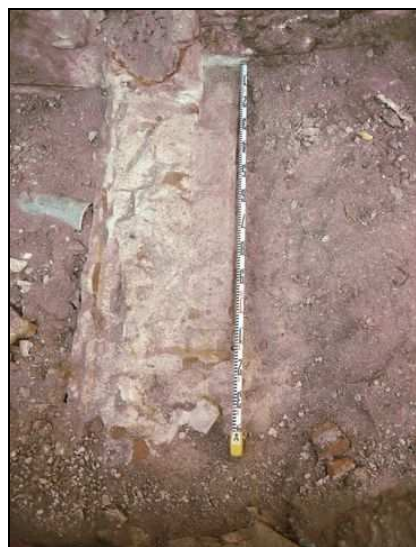
A continuació documentem la UE 202 que és el mur interior divisori entre les finques núm. 5 del c/Josep Pijoan i la del núm. 10x del c/Nou de Sant

Francesc. Les seves característiques constructives són: pedra petita i maó lligats amb morter de color blanc. Es documenten 1,60m de llarg i 0,50m d'ample. Les cotes superiors de la UE 202 estan entre 4,94 i 5,06m.s.n.m. Igual que com passa amb altres estructures descrites, no s'ha pogut documentar la totalitat de la seva longitud, ja que continua direcció SE fora la rasa.

Imatge de l'estructura UE 202

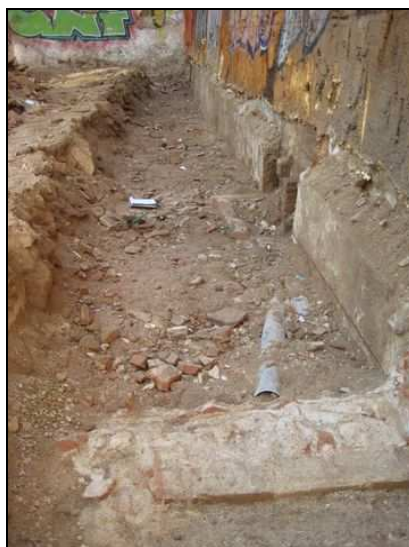
Vista SW de la Rasa 200 amb la UE 201 i UE 202

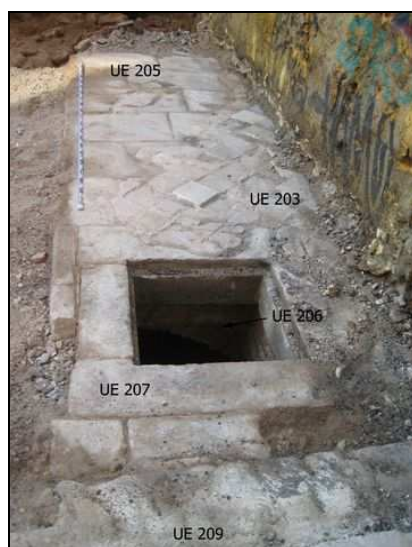
Finalment, a l'extrem final de la rasa, ja a tocar del carrer Nou de Sant Francesc, es localitza el que podria ser una fossa sèptica i diversos paviments que la cobreixen:

Vista SW de les estructures UE 203, 205, 206, 207 i 209

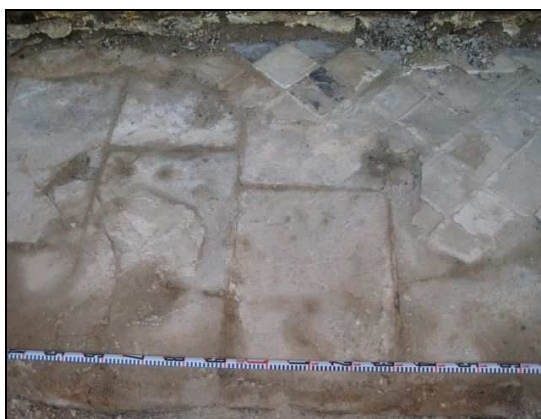
Pel que fa als paviments primerament es troba la UE 203 que correspon a les restes d'un paviment de rajoles quadrades blanques i negres de 0,10m x 0,10m de 0,02m de gruix. Aquest paviment es recolza sobre la seva preparació de morter de color blanc de 0,01cm de gruix (UE 204). Sota es documenta un paviment de lloses de pedra de 0,65m x 0,40m i uns 15cm de gruix. Aquests paviments es troben a una cota de 5,48m.s.n.m. pel que fa a la UE 203 i 5,45m.s.n.m. per a la UE 205.

Paviments UE 203 i 205

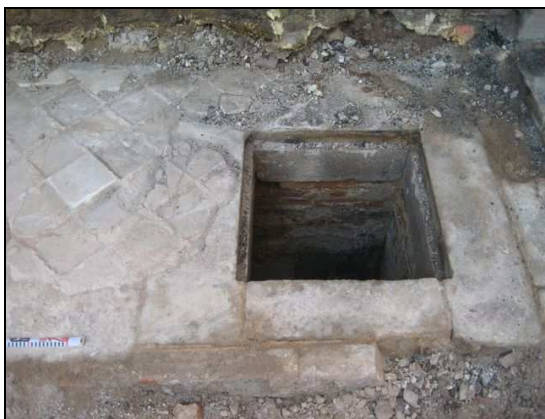
Aquest últim paviment es recolza sobre la coberta de la fossa sèptica i la part superior de l'arqueta que dóna accés al seu interior. La fossa sèptica UE 206, construïda amb maó massís i morter i amb coberta de volta de canó, també de maó, es troba orientada NE/SW i es recolza en la seva longitud amb la paret lateral de l'edifici c/Nou de Sant Francesc 8. Mesura 3,50m de llarg i 2m d'ample i assoleix una alçada de 3,5m. La seva cota respecte el nivell del mar és de 5,25m.s.n.m. Al seu extrem NE se situa l'arqueta UE 207 construïda amb una filada de pedra en la part superior sent la resta del seu cos de maó. Mesura 0,90m de llarg i 0,60 d'ample amb una cota de 5,46m.s.n.m.

Arqueta UE 207

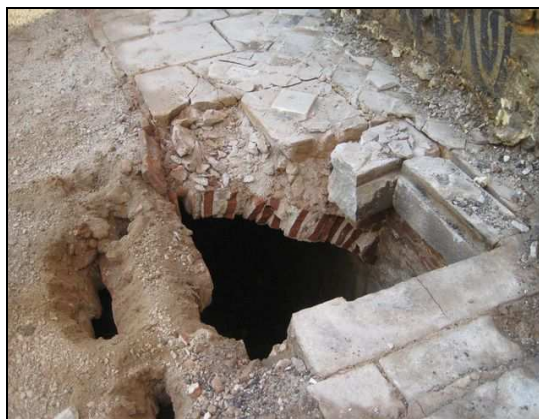
Cal dir que com que la coberta de la fossa no era prou ferma, per seguretat i per a facilitar les tasques posteriors de l'obra, s'ha procedit a l'obertura i el desmuntatge de la part superior de la fossa sèptica amb els paviments que s'hi recolzen per tal d'efectuar un posterior reompliment del seu interior amb runa.

UE 206 durant el desmuntatge d'aquesta i la resta d'estructures associades

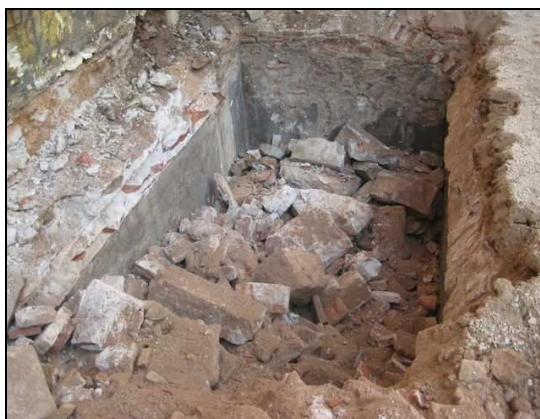
Interior de la UE 206

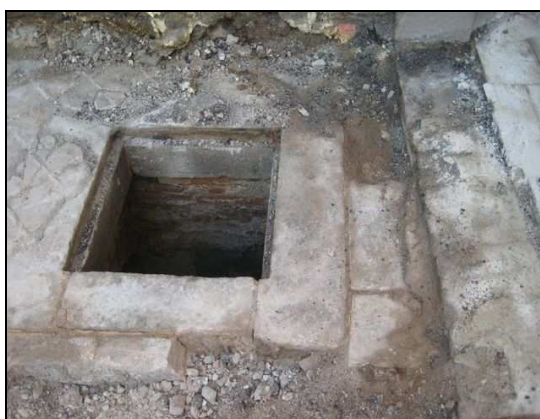
Finalment en aquesta rasa detectem una estructura més UE 209 corresponent a la fonamentació del mur de façana que dona al c/Nou de Sant Francesc. Aquesta mesura 0,65m d'amplada i hem documentat una longitud de 1,60m. Es troba situada a 5,51m.s.n.m.

UE 209 a l'esquerra de la imatge
