**MEMÒRIA DE LA INTERVENCIÓ
ARQUEOLÒGICA PREVENTIVA
AL C/ SANT PAU, 99. MONESTIR DE SANT PAU
DEL CAMP. EDIFICI ANNEX
BARCELONA (BARCELONÈS)**

CODI: 012/13

PROMOTOR: BISBAT DE BARCELONA

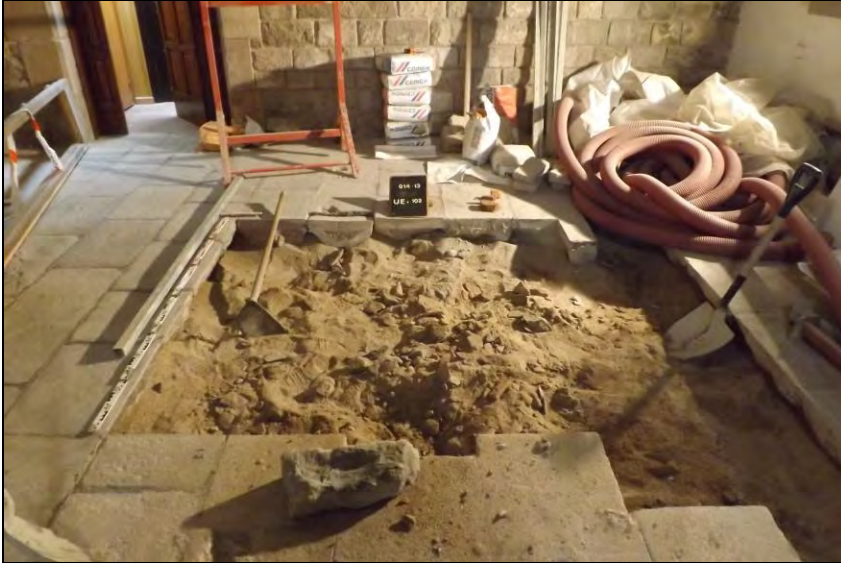
Vista de la Cala 1 amb el nivell de sorres u.e. 102

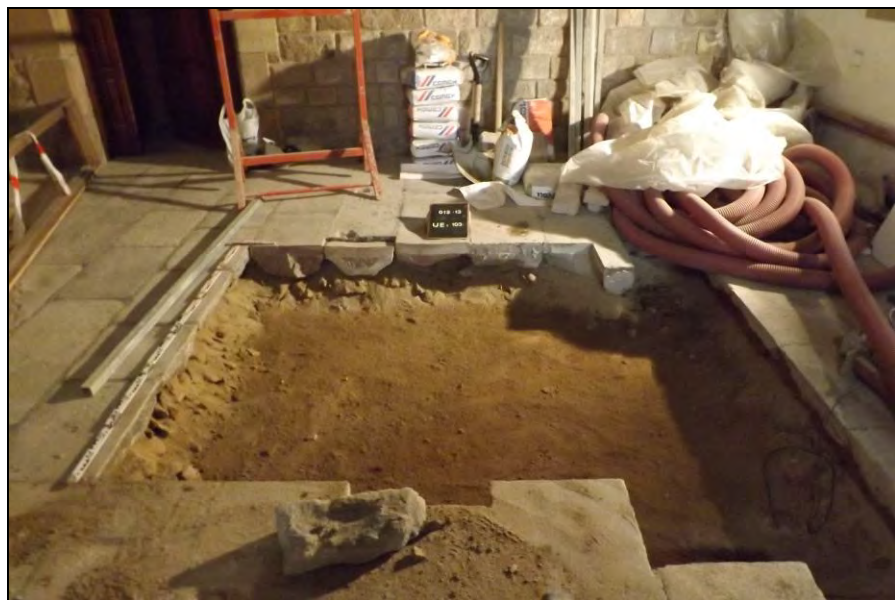
Sota aquest nivell de sorres es va trobar un estrat de runa (u.e. 103) d'uns 20 cm de potència i on destaca la presència de diversos fragments ceràmics de cronologia situada dins de contexts del segle XIX.

Vista de l'estrat de runa u.e. 103 abans de la seva afectació

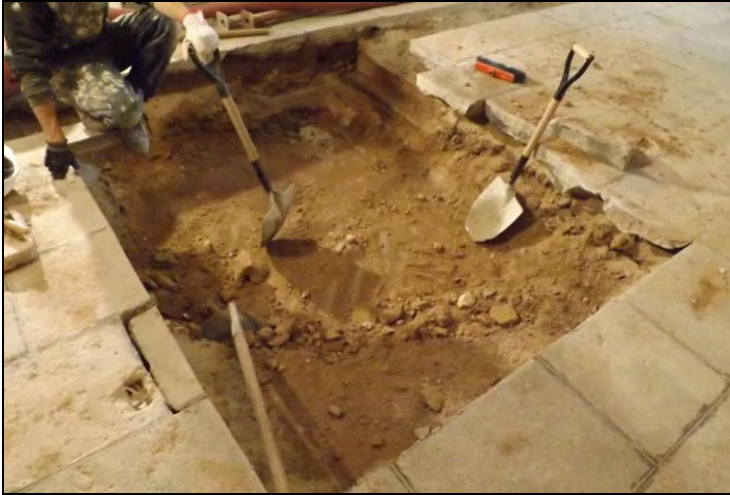
Un cop afectat el nivell de runa es trobà un estrat de reompliment de terra marró fosc de molt poca potència (u.e. 104)

Vista de l'estrat de reompliment u.e. 104

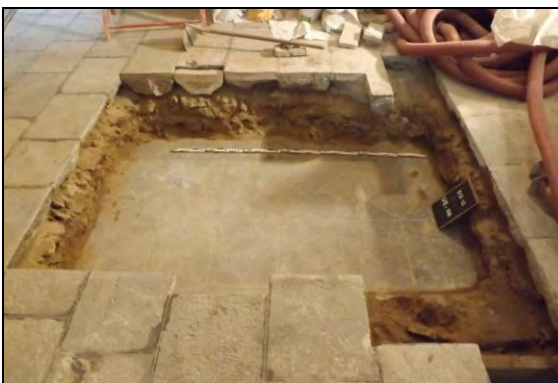
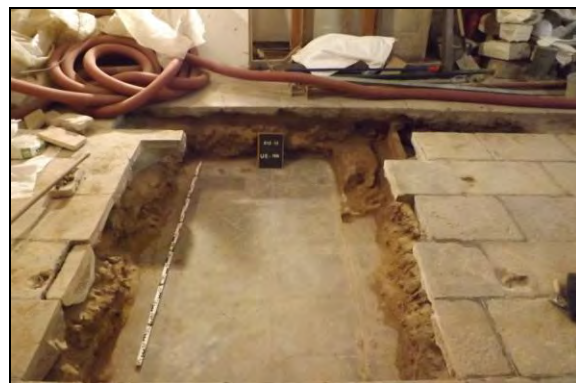
Aquest estrat de reompliment, de molt poca potència (8-10 cm) amortitzava, per una banda, un paviment de formigó lliscat i buixardat amb el dibuix d'una retícula (u.e. 106) que ocupava tota la superfície de la sala i per un altra, situat al quadrant Sud oest, les restes d'un mur (u.e. 105) que ja es trobà espoliat i que conservava una llargada de 80 cm, una amplada de 35 cm i a penes una filada d'alçada. Al costat i paral·lel a les restes d'aquest mur també es documentà les restes d'una claveguera de maons i perfil en U (u.e. 107).

Dues vistes del paviment de formigó u.e. 106

Durant les tasques de neteja i documentació del mur i la claveguera es va poder documentar al paviment u.e. 106 dos forats paral·lels de secció quadrada, que

corresponien a les pollegueres d'una antiga porta d'accés relacionat amb l'espai que en part va ser documentat en excavar la Cala 1.

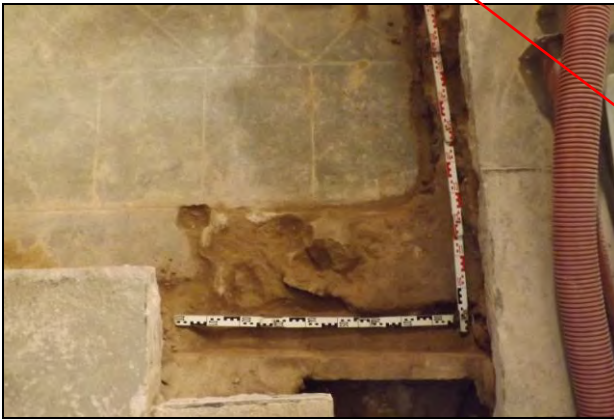
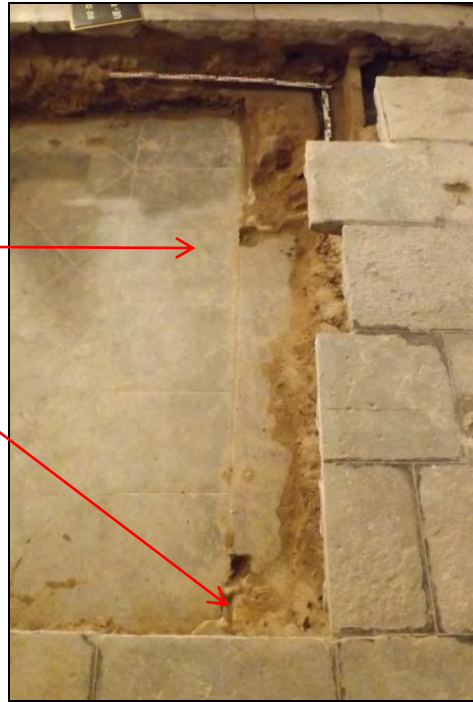
Dues vistes del mur i la claveguera u.e. 105 i u.e. 107 i els forats de les pollegueres (u.e. 108 i u.e. 109)

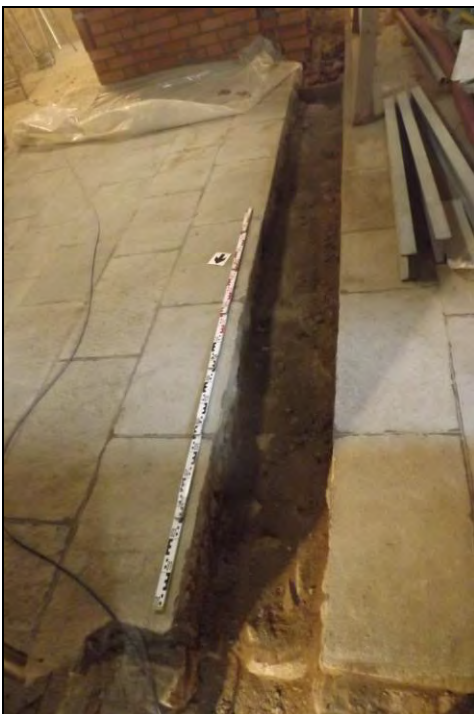
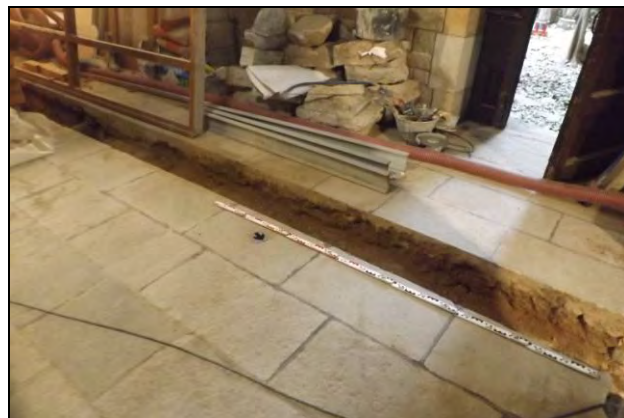
Dues vistes de la rasa per serveis soterrats realitzada

Aquesta rasa que travessava tot l'espai fins a l'entrada de l'edifici, seguia una trajectòria de Sud a Nord. Tenia una longitud de 4,90 m amb una amplada de 40 cm i una potència màxima de 60 cm. La seva excavació va permetre observar part de la claveguera u.e. 107 que va aparèixer al quadrant Sud oest de la Cala 1.

Finalment es va netejar i es van prendre fotografies de la rasa que s'havia realitzat sense control arqueològic, per tal de fer constar la seva realització.

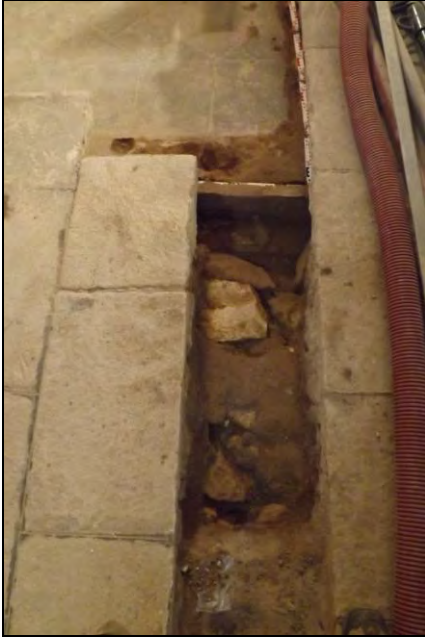
Vista del punt de connexió entre la Cala 1 i la rasa on s'observen les restes de la claveguera

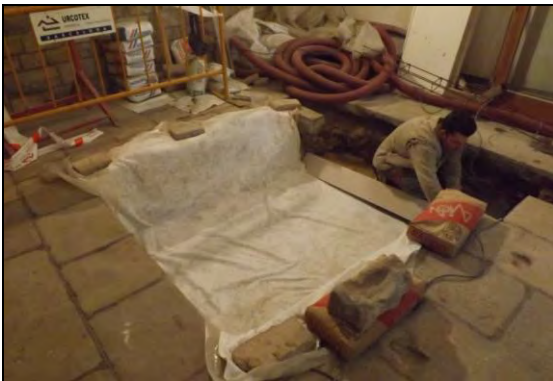
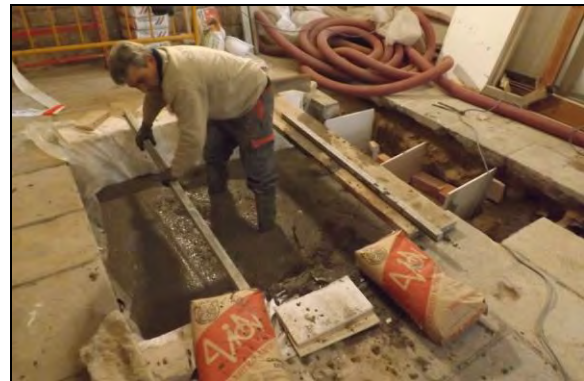
Amb la documentació d'aquests elements es va finalitzar la intervenció a la Cala 1. Seguidament es va procedir a protegir els elements amb geotèxtil, donat que s'havia arribat a cota d'afectació, per tal de procedir a l'instal·lació de l'ascensor.

Protecció dels elements amb geotèxtil i tasques d'instal·lació de l'ascensor

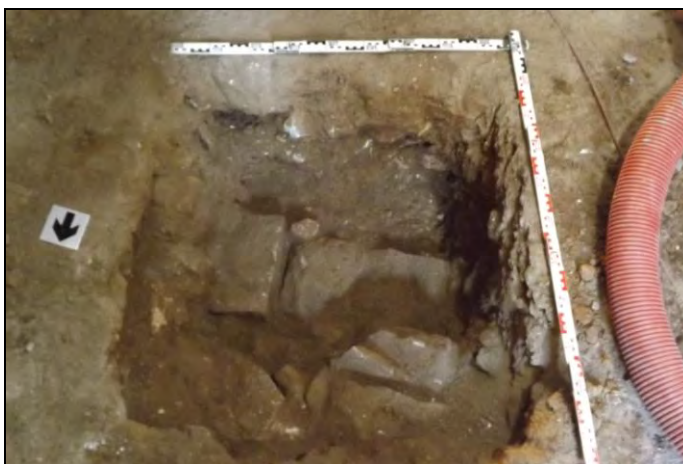
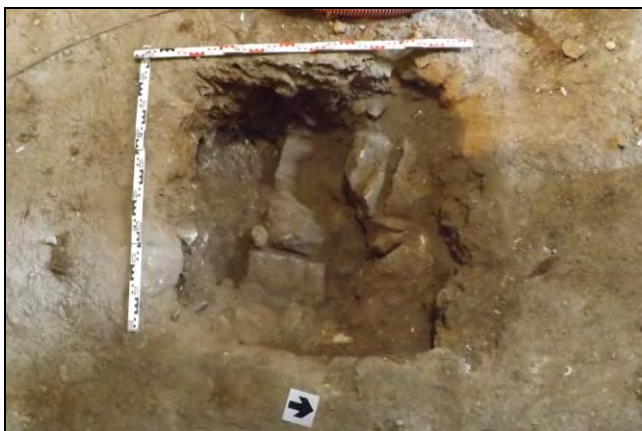
Sota aquest estrat, convertit en superficial (u.e. 200) es va poder documentar un reompliment de terra i pedres de certa mesura (u.e. 201), també d'escassa potència.

Vista del reompliment u.e. 201

Sota el reompliment u.e. 201 es va poder excavar un estrat de terra (u.e. 202) amb força material constructiu romà (*tegulae* i *imbrex*) així com fragments molt petits de ceràmica de cuina africana i vaixel·la de taula (*terra sigillata* indeterminada).

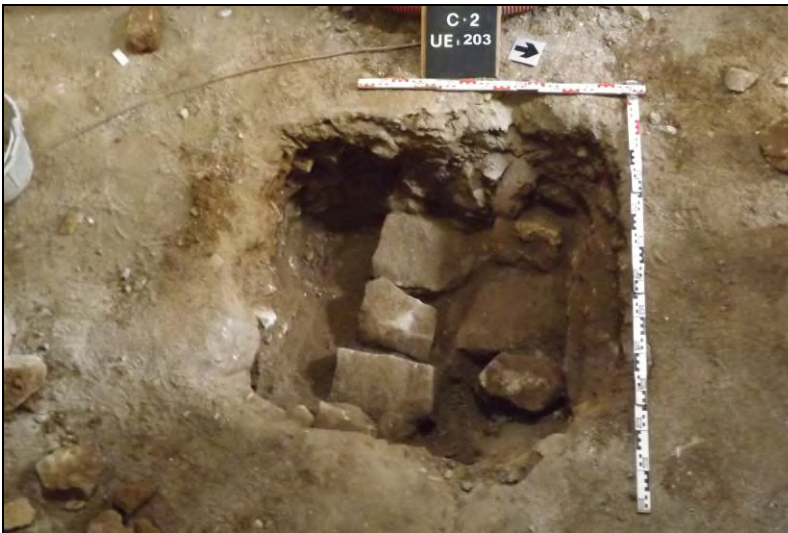
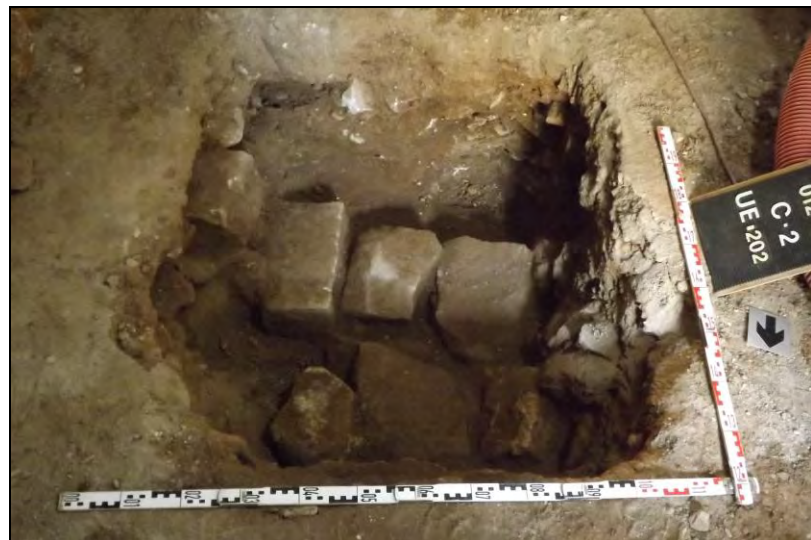
Aquest estrat u.e. 202 amortitzava un seguit d'estructures i elements, començant per les traces d'un possible mur (u.e. 203) bastit amb pedres ben alineades i escairades que van motivar, un cop informada la direcció científica i facultativa de l'obra, ampliar la cala, per tal de poder resseguir l'estructura apareguda.

Dues vistes del mur u.e. 203

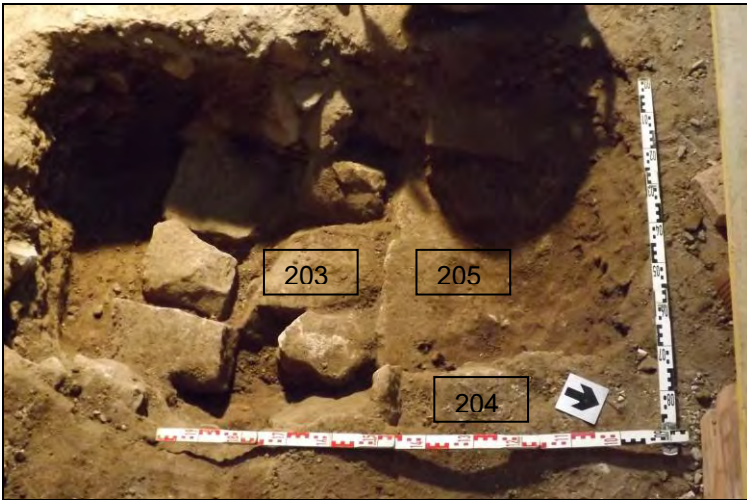
Al costat Oest del mur u.e. 203 es va poder documentar també una estructura (u.e. 205) formada per un bloc de pedra amb la mateixa orientació que el mur u.e. 203 i que presentaven restes d'arrebossat blanc.

Dues vistes dels murs u.e. 203 i u.e. 204 i l'estructura u.e. 205 durant les tasques de delimitació de les estructures

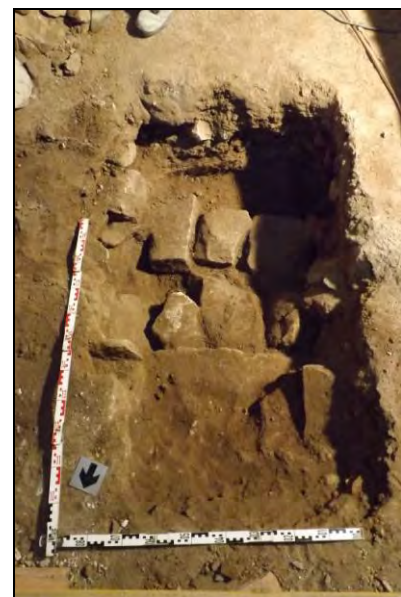
Aquesta estructura, un cop delimitada i netejada, fou identificada com a una tomba (u.e. 205), tot i que es trobava en mol mal estat de conservació i els seus límits no van poder ser determinats donat que anaven més enllà de la cala.

Seguidament les tasques es concentraren en la estructura u.e. 205 que resultà ser una tomba de caixa de lloses, espoliada en època indeterminada, conservant una única llosa i un dels brancals, observant que la resta de l'estructura es trobà més enllà del perfil Nord de la cala. Durant la seva delimitació s'aprofità l'espoli que havia estat objecte per excavar el seu interior trobant un crani, el qual es va deixar *in situ* seguint directrius dels Tècnics del Servei d'Arqueologia de la Generalitat de Catalunya, així com diversos fragments d'ossos humans sense connexió anatòmica, els quals si van ser recuperats.

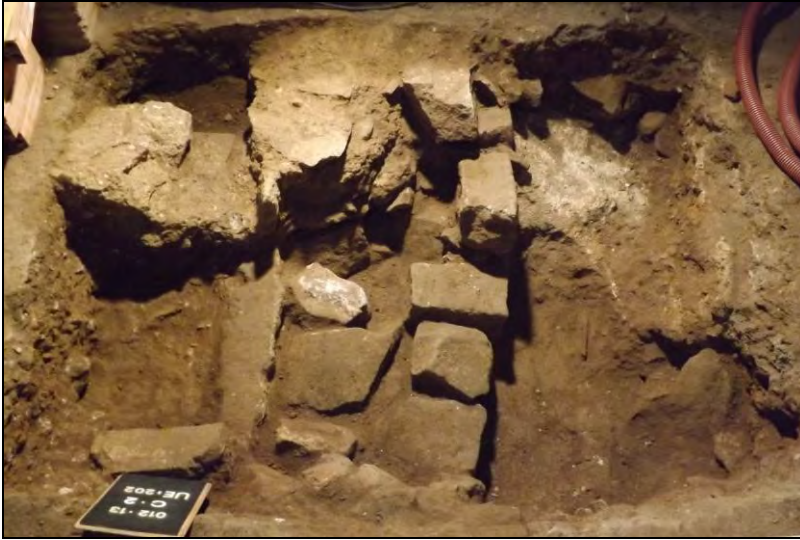
Vista general de la Cala 2 on s'observa a l'esquerra la tomba u.e. 205 pendent d'excavar

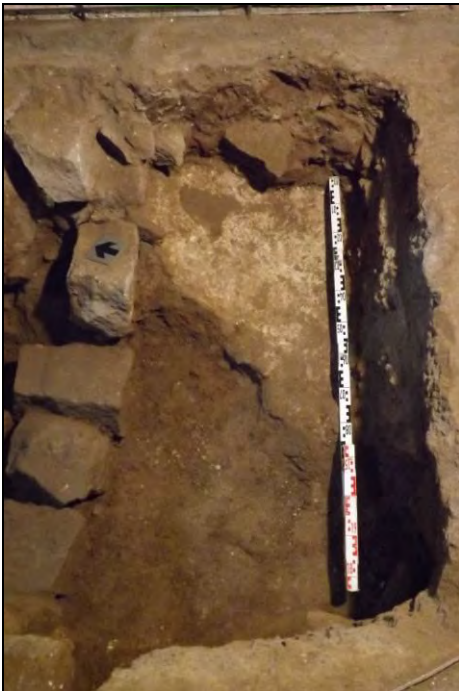
A l'altra banda del mur u.e. 203 l'afectació de l'estrat d'amortització u.e. 202 va posar de manifest al quadrant Nord Est de la cala les restes d'un nivell de calç (u.e. 206) molt malmès, que segellava l'espai. Sota es trobà un estrat format per graves (u.e. 207) que un cop afectades es documentà un estrat d'argiles (u.e. 208) que, al seu torn, amortitzaven les restes d'un paviment de calç (u.e. 209) espoliat.

Vista del les restes del paviment de calç u.e. 209

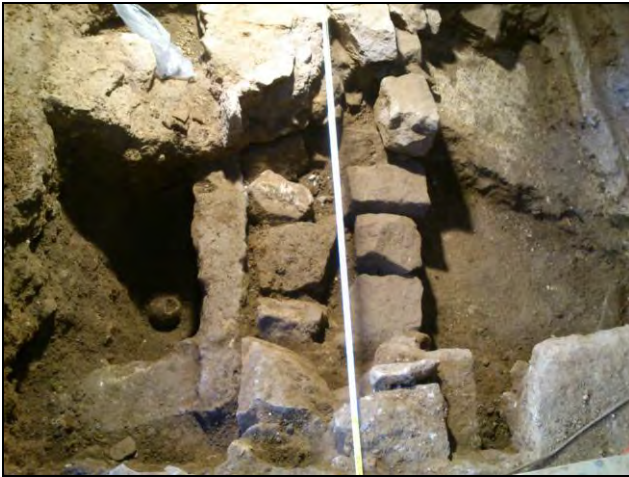
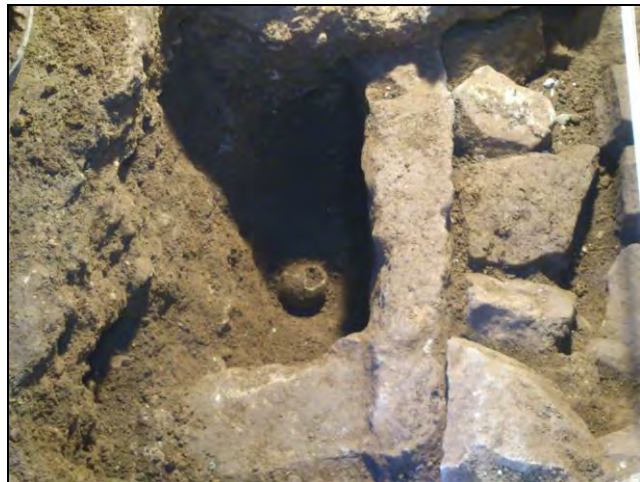
Vista genera i en detall de la tomba u.e. 205 amb el crani

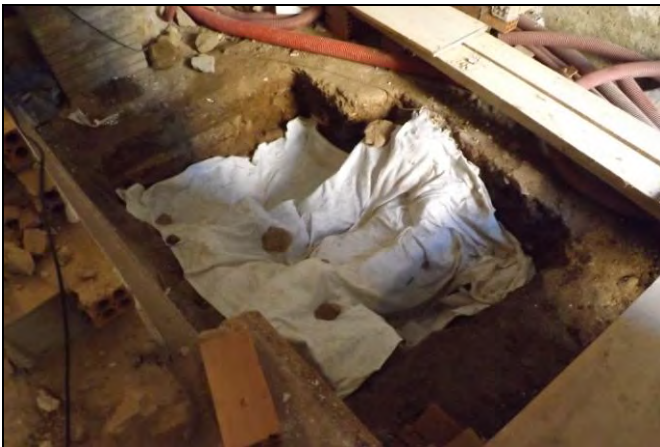
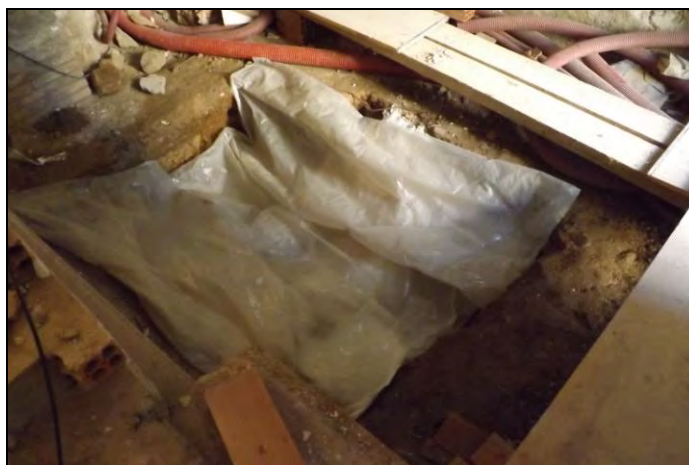
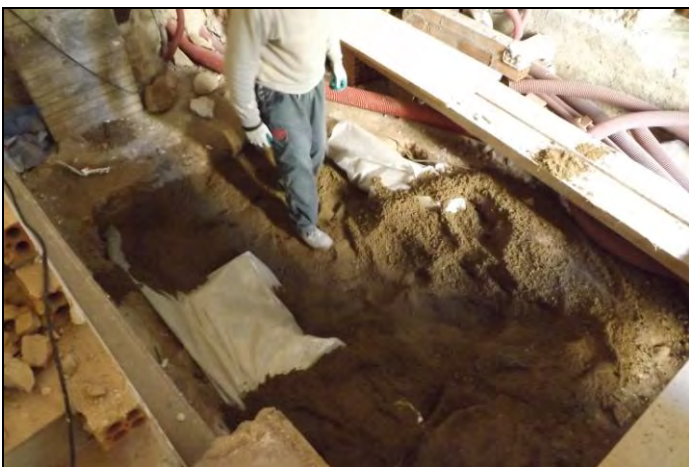
Sobre les estructures documentades es va realitzar un informe demanant el seu reblliment indefinit, el qual fou autoritzat, procedint a fer el control de les tasques de

protecció deguda de les estructures documentades amb geotèxtil i terra, per tal de poder continuar les tasques projectades¹¹.

Imatges del procés de rebliment indefinit de les estructures

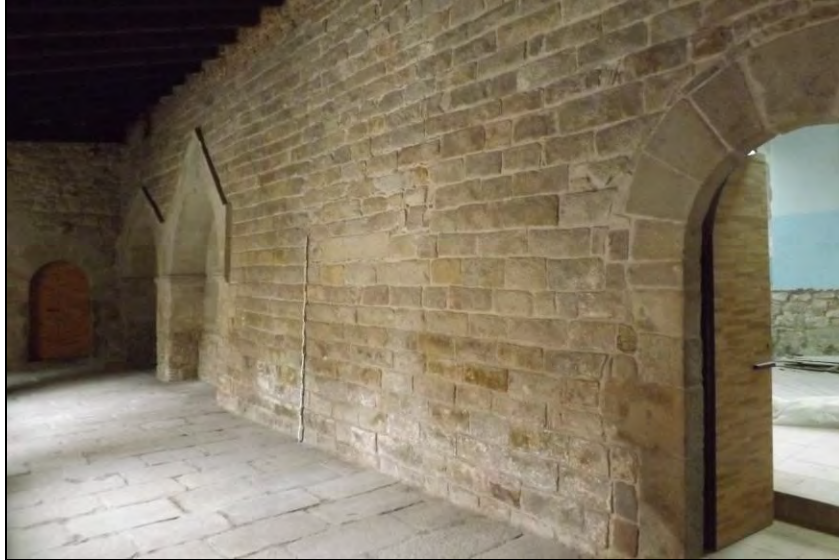
Es tracta d'un espai rectangular al qual s'hi accedeix per una porta amb arcada de mig punt amb esplandit des de l'ala Oest del claustre.

Vista del mur exterior de la Sala on es veu l'accés per la porta des del passadís del claustre

La sala presenta unes mides de 13,92 m de llargada per 5,05 m d'amplada, ocupant un espai de 70,87 m². A part de l'accés des del claustre també s'hi accedeix des de la Sala 2 de Reunions, situada al costat Oest i serveis també de pas per accedir a les Sales 5 i 4 que son magatzems.

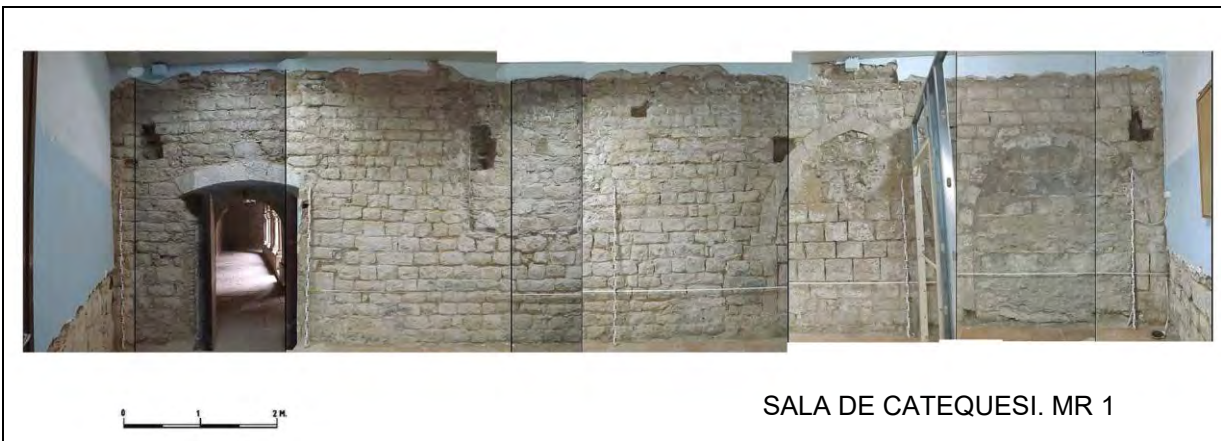
MR 1: Mur divisor que exteriorment dona al claustre pel seu costat Sud i forma part del tancament Nord de la Sala de Catequesis. Aquest mur ha estat possible documentar-lo en la seva totalitat. Presenta una llargada de 13,92 metres, una alçada fins a sota forjat de 3,70 metres i una amplada de 0,78 metres. Està bastit amb carreus rectangulars, de mida mitjana i petita, ben escairats i formant filades regulars. Conserva els forats de bastides constructives. Es troba tallat per la porta d'accés coronada amb un arc amb dovelles i marcant un accés en esplandit. Aquesta porta, que procedeix del claustre, en origen era més gran i el seu tancament es amb una porta de fusta de doble fulla. També es documenta una finestra quadrada de grans dimensions, actualment tapiada, així com dues portes més, que posaven en comunicació el claustre i que també es troben tapiades. Les dues conserven la seva estructura, una coronada per dovelles formant un arc apuntat i l'altra porta tapiada marcada amb dovelles formant un arc de mig punt. L'estructura d'aquests accessos també es troba reflectit en el pany del mur que dona al claustre. El seu parament es molt unitari i tipològicament es podria enquadrar en època gòtica (segles XIII-XIV).

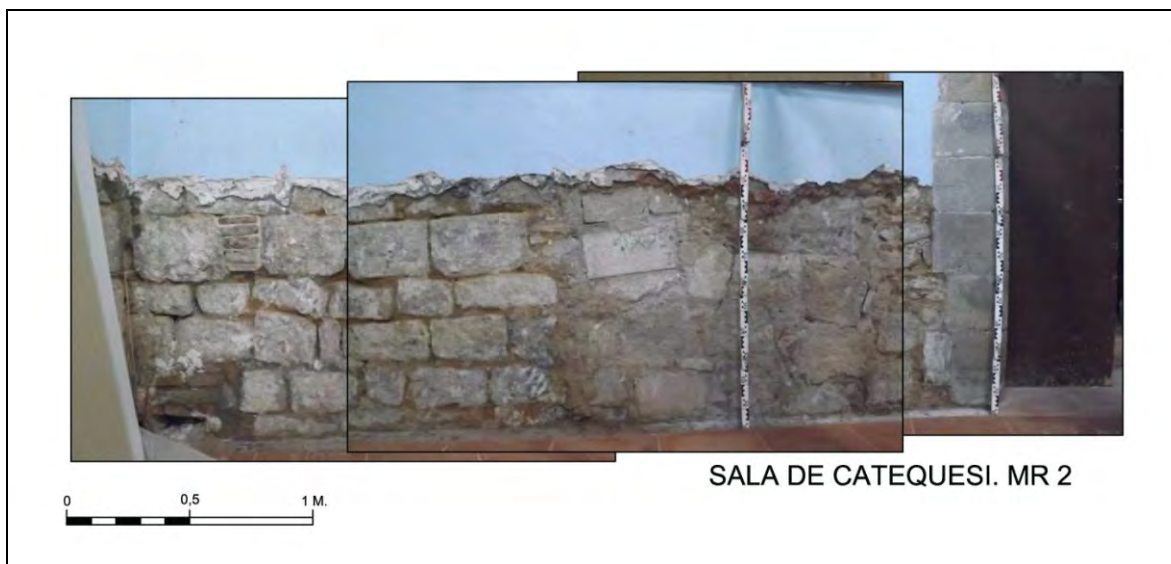
MR 2: Mur Est que es troba situat al costat dels magatzems, fent cantonada amb el MR-1 i el MR-3. Està bastit amb filades de carreus lligats amb morter de calç aèria. La seva meitat més oriental (a tocar amb el MR-3) està bastida amb carreus molt més irregulars, marcant filades mal alineades i amb la presència d'algun maó

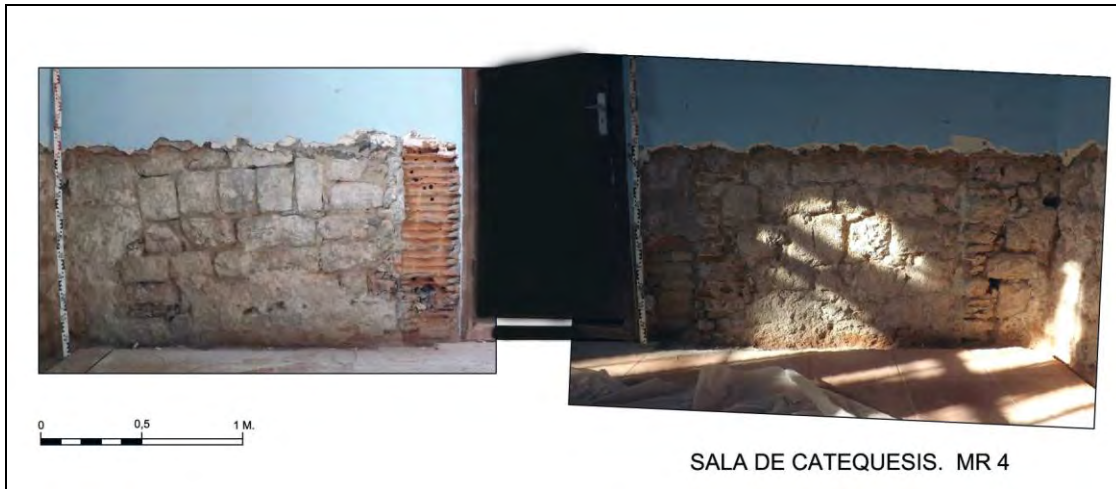
MR 4: Mur Oest que dona a la Sala de reunions i de característiques similars a les del MR-3. Es constata que als costats de l'actual porta es troben uns brancals fets amb maons que demostren que es va rebentar el mur per construir la porta. Només es va documentar un llenç del mur que es va repicar que feia 1,00 m d'alçada des del paviment. El tram documentat es correspon a una cronologia entorn els segles XVII-XVIII.

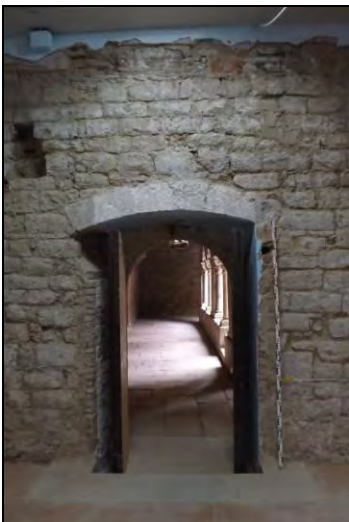
PT 1: Porta d'accés a la Sala de Catequesi des del claustre i practicada al MR 1. Les seves dimensions són 1,20 metres d'amplada i una alçada màxima de 2,20 metres. El seu tancament es amb una doble fulla de fusta. Pel seu costat exterior es amb una arcada de dovelles de mig punt i per la seva part interior, fent esplandit, es amb una arcada de dovelles de mig punt rebaixat.

Imatge des de l'interior i des del passadís del claustre de la porta PT1

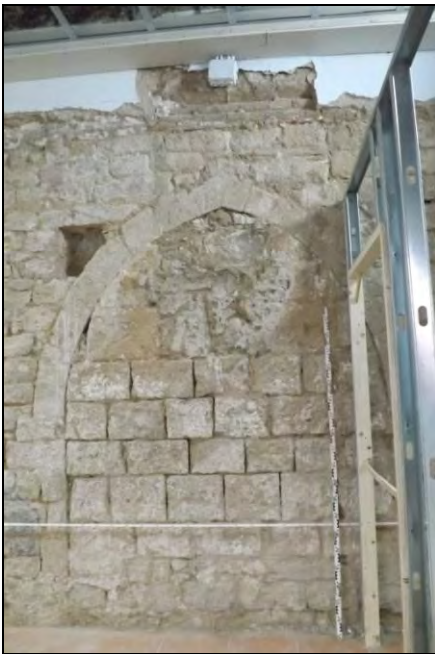
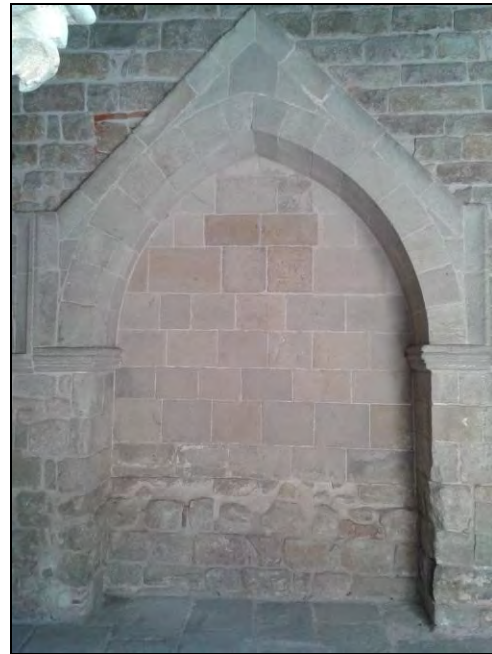
PT 2: Porta tapiada que posava en comunicació el claustre amb l'actual sala de catequesi. Està formada per dos brancals bastits amb carreus rectangulars de pedra bastits en vertical i un coronament amb una arcada ogival feta amb dovelles quadrades de 20 cm de costat. La seva alçada màxima es de 2,80 m fins el paviment actual, tot i que en origen devia ser de 2,40 m, i una amplada màxima de 2,10 m. La porta es troba tapiada amb carreus de grans dimensions formant filades regulars. Conserva restes del marxapeus, marcat tant pel tapiat com pels brancals i que es troba a 0,50 metres de l'actual nivell del paviment de la sala. El tapiat està format per carreus rectangulars de grans dimensions a partir del marxapeus en amunt fent filades regulars i de pedres sense treballar amb un aparell més irregular.

Vista de la porta PT 2 des de l'interior de la sala i vista des del claustre

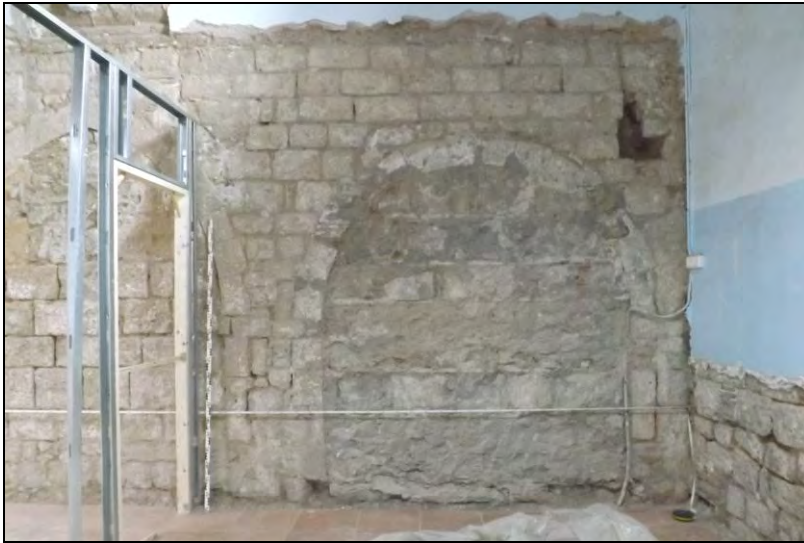
PT 3: Porta tapiada situada al costat Nord de la PT 2 i que també comunicava el claustre amb l'espai ara ocupat per la Sala de Catequesi. Conserva els dos brancals més definits i el coronament consistent en una arcada de mig punt formada per dovelles, les quals en algun punt van patir reparacions amb maons. Hi ha un possible marxapeus, tot i que es a penes apreciable. Les seves mides conservades són de 2,40 m d'alçada, tot i que en origen devia tenir uns 2,25 m, i

una amplada màxima de 2,15 m. Quan al seu tapiat està format per pedres poc treballades formant filades a la part baixa i carreus millor treballats a partir dels 90 cm sobre el paviment actual, molt embeguts amb morter. El brancal interior dret es troba alterat per un tub de plom d'una canalització en desús.

Vista de la porta PT 3 del MR 1 amb el seu tapiat

UT 1: Trencament i posterior reparació amb maons efectuat a la porta PT3 practicada al MR 1, per la qual es substitueix la pèrdua, voluntària o no de part de les dovelles de l'arcada per maons.

UT 2: Trencament al tapiat de la porta PT3 del MR 1 per encabir-hi una canalització de plom que també perfora el mur

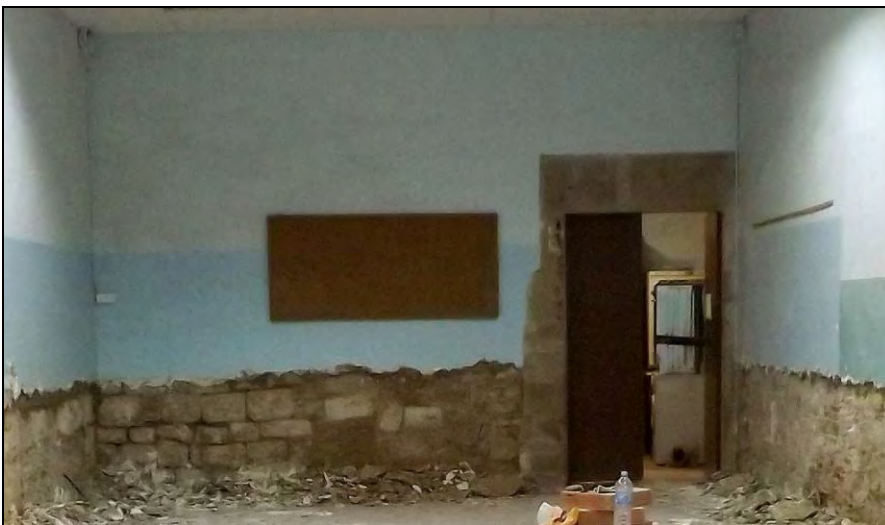
PT 4: Porta d'accés que posa en comunicació la Sala de Catequesi amb la zona de magatzems. Presenta dos brancals i llinda arquivada amb dovelles de mides diferents, seguint l'estil de les portes del segle XVII. Les seves mides son 1,25 m de vano interior i una alçada interior de 2,20 m. La porta es de doble batent de fusta i s'obre cap a l'interior del magatzem.

Vista del MR 2 amb la porta PT 4

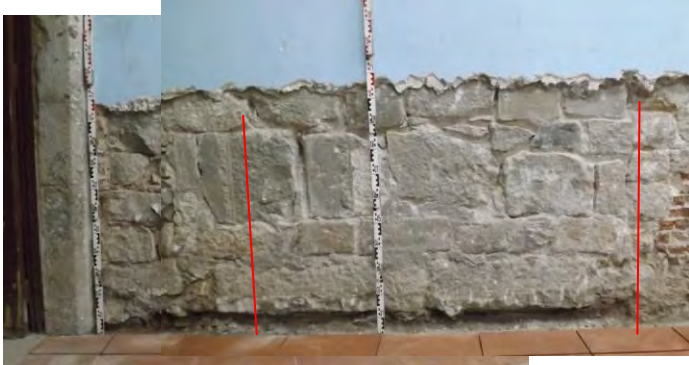
PT 5: Possible porta tapiada practicada al MR 3 que ve marcada pel seu tapiat amb carreus de grans dimensions re aprofitats, alguns amb motlures i les restes d'un possible marxapeus. Donat que només es va poder documentar un metre d'alçada del mur no es va poder determinar si realment es tracta d'una porta. D'altra banda es troba alineada amb la porta PT 3 del MR 1 i podria marcar, aleshores una zona de pas per accedir des del claustre al pati del darrera.

Detall del MR 3 on s'observa la possible porta PT 5, marcada en vermell

Amb aquesta nova sala es va mantenir el pas cap al jardí posterior, segons les traces d'una porta tapiada posteriorment, al mur MR 3 (PT 5)

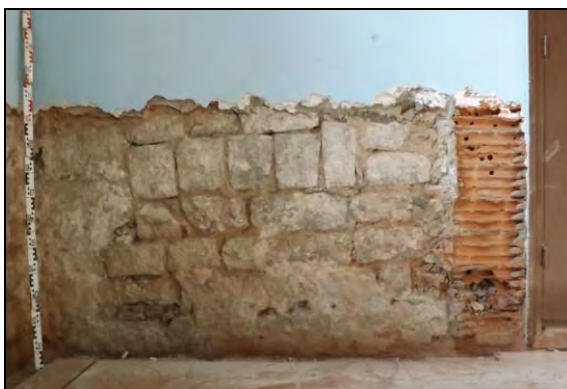
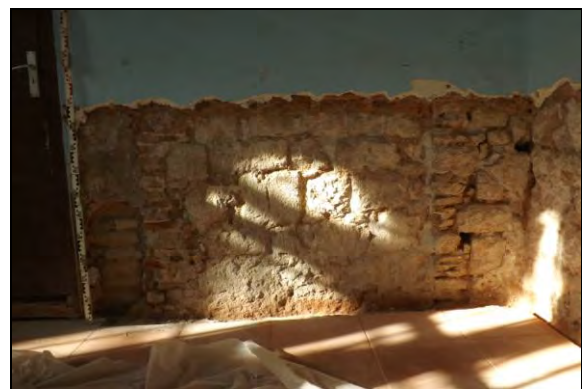
PT 6: Porta moderna practicada al MR 4 de 82 cm d'ample i 2,10 m d'alçada d'una sola fulla, per tenir accés a la Sala de Catequesi des de la Sala de Reunions que es troba al costat. No es una porta original bastida quan es va aixecar el mur. Al repicar el MR 4 s'observa un forat per posar un bastiment i la porta. Sembla que prèviament existí un altra porta o espai de comunicació més ample donat que als costats del bastiment de la porta actual s'observen reparacions en vertical fetes amb maons.

Vista de les reparacions amb maons per omplir l'espai d'una porta anterior de majors dimensions

UT 5: Espai reomplert al MR 4 per tal de fer més petita la porta. Les antigues brancals són anul·lades i reomplertes amb maó pla modern

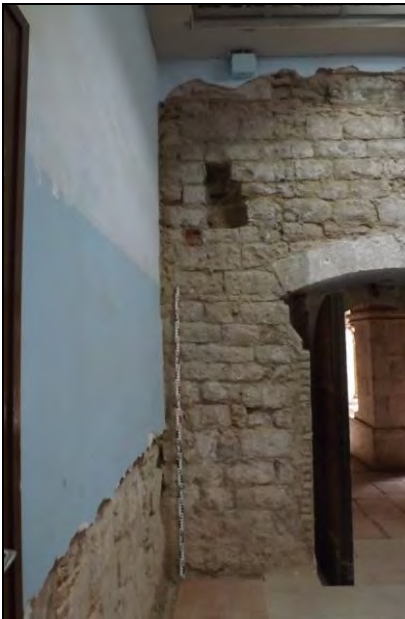
OC 1: Obertura constructiva practicada al MR 1 probablement es tracta d'un forat per encabir-hi un pal o travesser de bastida possiblement realitzat durant algunes tasques de reforma posteriors a la construcció del mur. S'observa que el forat es va engrandir amb l'extracció o pèrdua d'alguns carreus. Te unes dimensions actuals de 40 x 20 cm.

Vista general i en detall del forat OC 1 al MR 1

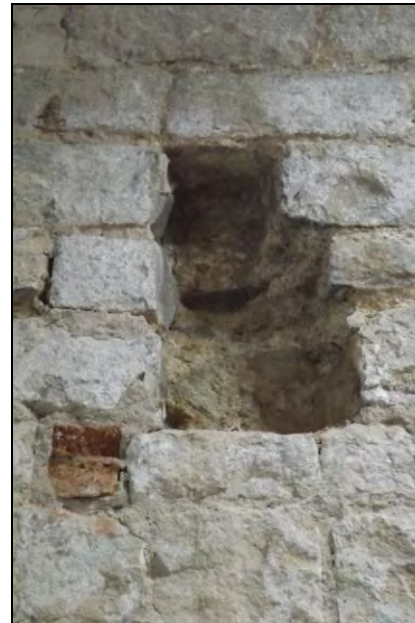
OC 2: Finestra tapiada de grans dimensions practicada al MR 1. Es de forma quadrada, de mides 1,44 x 1,44 m i es troba a 1,50 m d'alçada respecte al terra actual. Conserva gairebé en la seva totalitat el marc de guix que marcava el vano. La finestra està tapiada de forma poc acurada amb pedres, carreus i filades verticals de maons. S'observa que a 85 cm de l'ampit es conserva part d'un altre marc de guix, que sembla marcar un esplandit que presenta les evidències que en un moment posterior la finestra es va empètitir, sense que es pugui determinar les seves dimensions.

Dues vistes de la finestra tapiada OC 2 al MR 1

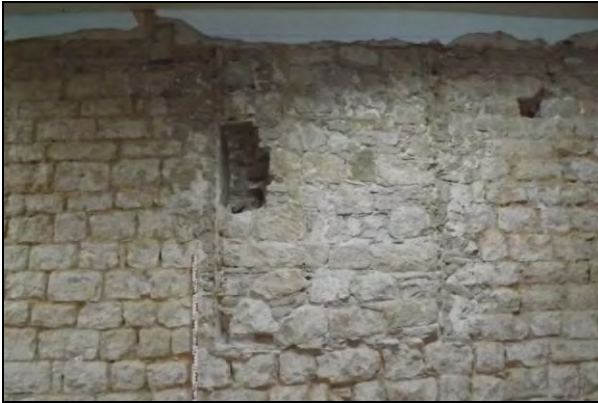
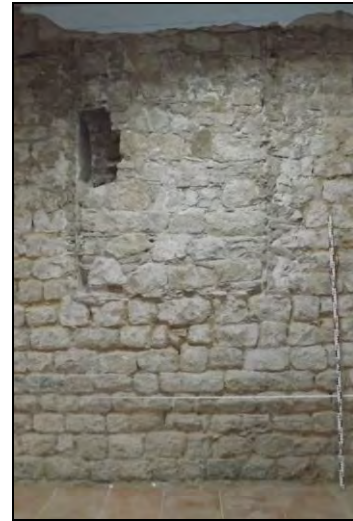
OC 3: Forat quadrat de bastida practicat al mur MR 1. Conserva unes dimensions de 30 x 20 cm i per les seves característiques sembla que es va realitzar durant la construcció del mur per tal d'ancorar les bastides.

OC 4: Forat quadrat d'ús indeterminat que es troba al costat de la volta de la porta PT 2 i del qual es difícil establir la seva utilitat. Conserva unes dimensions de 30 cm d'amplada per 36 cm d'alçada es troba adossat a les dovelles de l'arrencada de l'arc ogival de la porta PT 2

Dues imatges on es veu OC 3 i OC 4 al MR 1

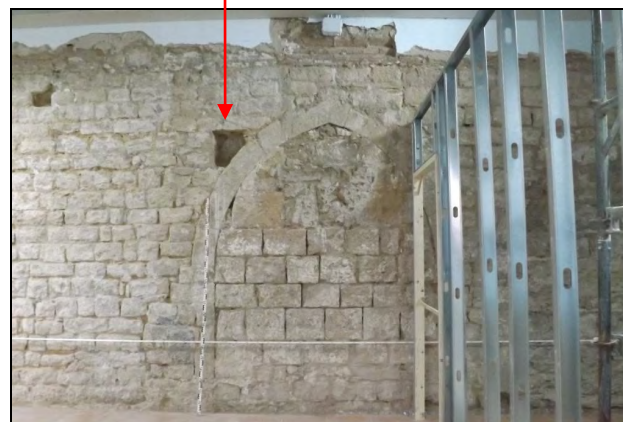
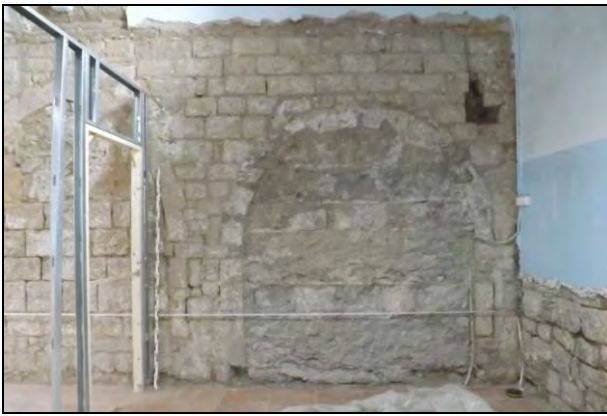
OC 5: Forat que inicialment devia ser per ancorar un pal de bastida. Es troba a 2,35 m d'alçada respecte al paviment actual. Conserva una forma irregular amb la pèrdua d'alguns carreus i intents de reparació. Té una amplada màxima de 35 cm i una alçada de 45 cm.

Vista general i en detall del forat OC 5

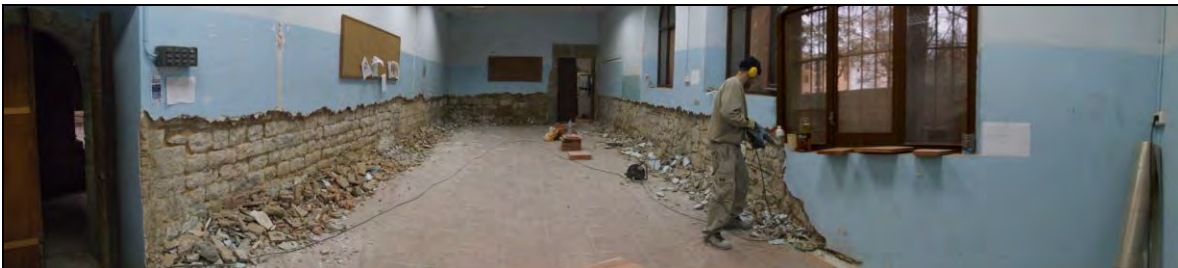
Aquestes tres obertures constructives corresponen als tres finestrals moderns que s'obren al MR 3 i que per la seva alçada no formen part de la secció del mur que fou repicada. Es troben a 1,30 m d'alçada respecte al paviment actual i tenen una llum de 1,99 m d'amplada (OC 6) 1,86 m (OC 7) i 1,99 m també d'amplada (OC8),

Vista en perspectiva amb el MR 3 a la dreta amb els finestrals moderns

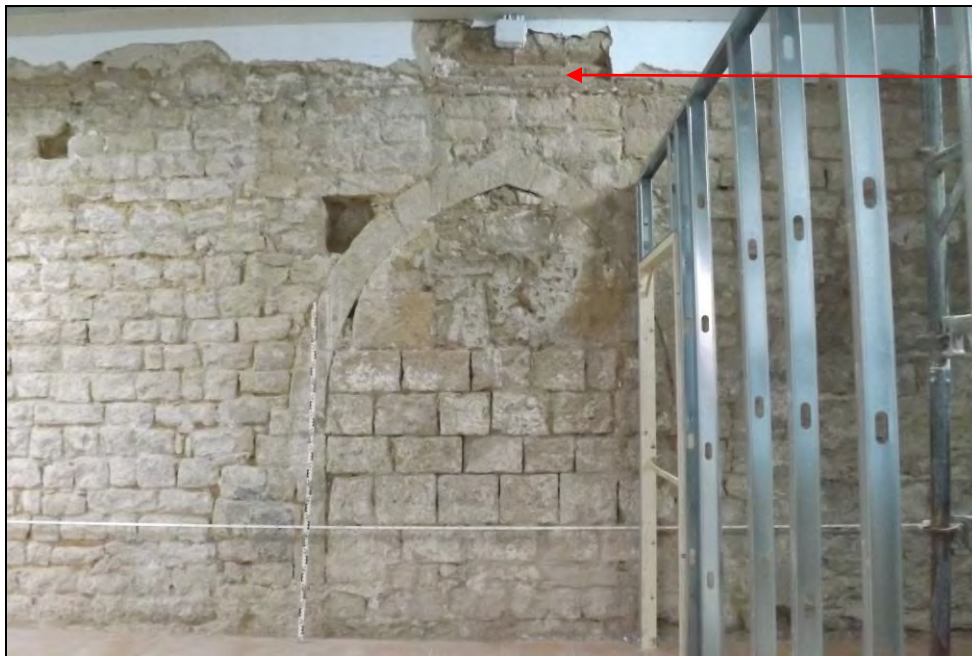
EC1: Arrencament d'una volta de maons que ocupa la meitat Nord del mur MR1 sobre les portes tapiades i que cobria part de l'espai de l'actual Sala de Catequesi en sentit transversal.

Vista de les restes d'arrencament de la volta de maons (marcat amb la fletxa vermella)

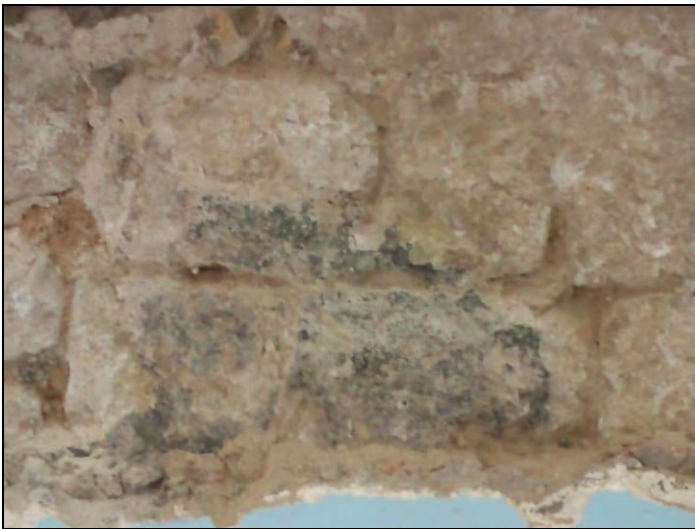
UR 6: Restes de pintura tipus mangra present en parts del MR 1 i directament sobre els carreus del mur

El recobriment amb mangra sobre els carreus

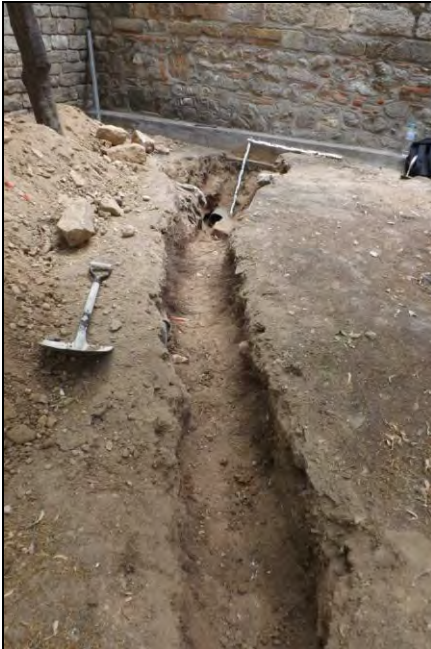
A nivell metodològic es va nomenar la rasa com a Rasa 1 i el nivell de reompliment que s'havia d'afectar u.e. 1000. Aquest buidatge havia de realitzar-se fins arribar al geotèxtil que protegia les estructures documentades el 2010, així com el tub que procedia de l'interior de l'edifici, antiga Sala Capitular i que es va instal·lar el mateix any 2007 sense control arqueològic.

A l'esquerra vista de l'inici de la Rasa 1 i a sota imatge de la trajectòria de la rasa

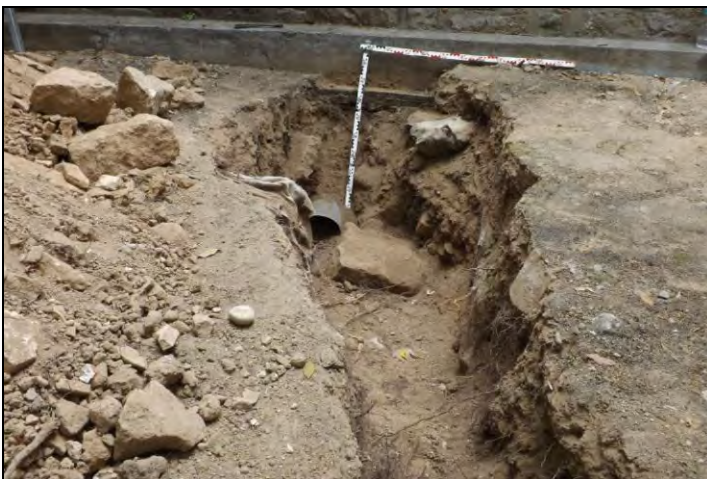
En visita d'obra es va determinar que no es podia fer el pou per instal·lar una bomba de drenatge sense afectar els elements patrimonials, per la qual cosa es va aturar el buidatge de la resta de la rasa i fer un sondeig al costat Nord de la rasa, una mica més enllà de l'alçada de l'absis pre romànic documentat l'any 2010 en un intent de trobar espai suficient per fer el pou.

Vista de l'inici de la Rasa 1 amb el tub de la canalització que es va fer l'any 2007

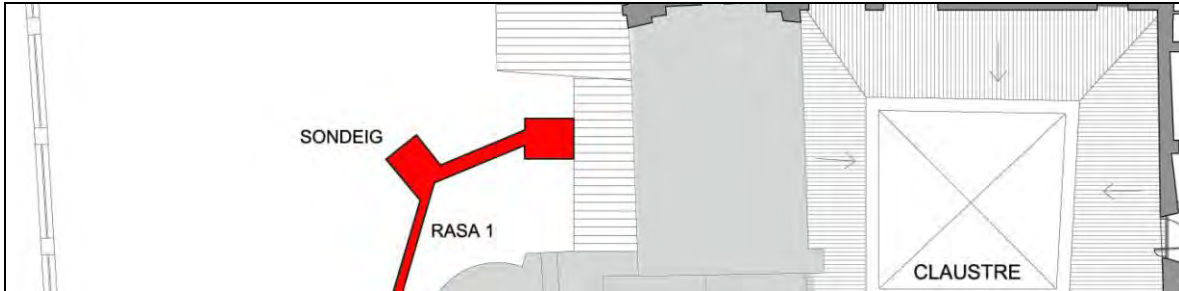
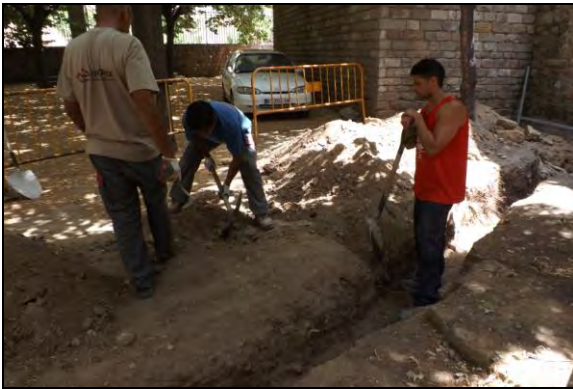
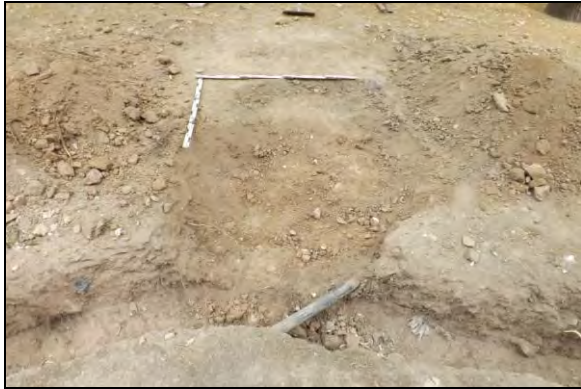
Realitzat al costat Nord est de la Rasa 1 amb unes dimensions de 1,50 x 1,50 metres.

Situació del Sondeig 1 i dues vistes de les tasques de delimitació i inici de la excavació del Sondeig 1

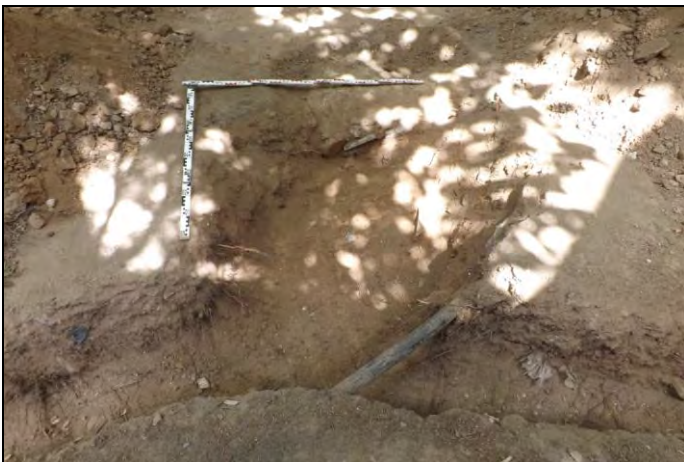
La seva seqüència estratigràfica evidenciada començà afectant l'estrat superficial u.e. 1000 de poca potència, seguit d'un nivell compost per runa i terra (u.e. 1001).

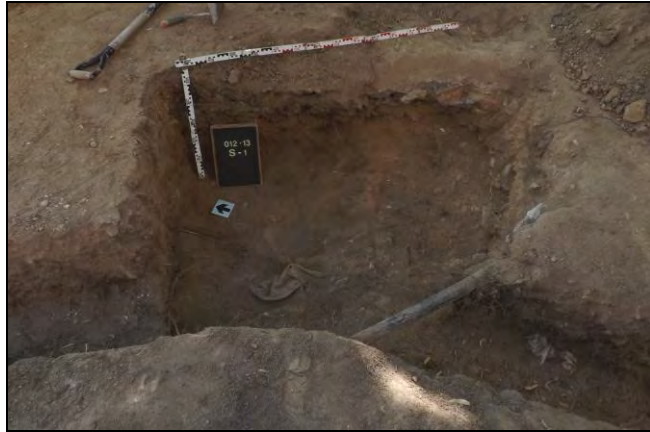
Per sota un estrat de terra argilosa (u.e. 1002) on es van trobar fragments de ceràmica molt barrejada, ja que van aparèixer fragments d'olles grises medievals i ceràmica del segle XIX.

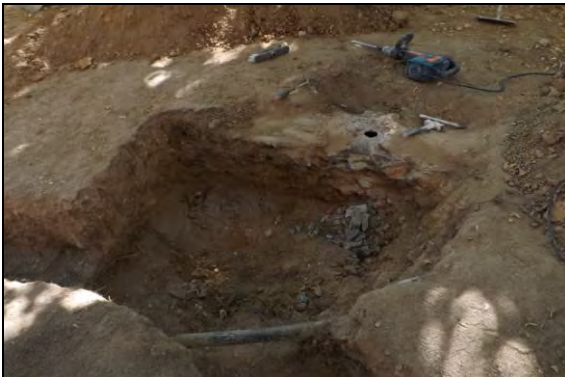
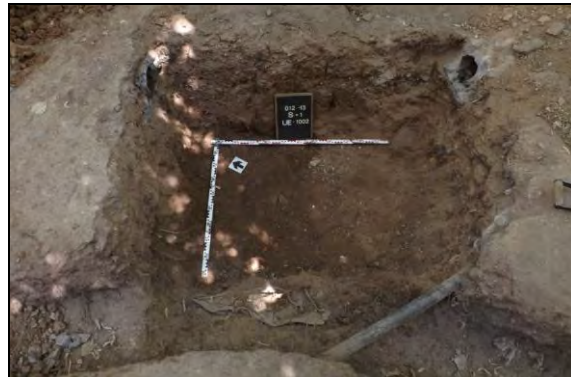
Finalment ,al perfil Est es va documentar una canalització encofrada (u.e. 1004) en desús, la qual fou afectada.

A l'esquerra la canalització encofrada (u.e. 1004) i a la dreta un cop afectada
