**MEMÒRIA DE LA INTERVENCIÓ
ARQUEOLÒGICA PREVENTIVA
AL C/ SANT PAU, 99. MONESTIR DE SANT PAU
DEL CAMP. EDIFICI ANNEX
BARCELONA (BARCELONÈS)**

CODI: 012/13

PROMOTOR: BISBAT DE BARCELONA

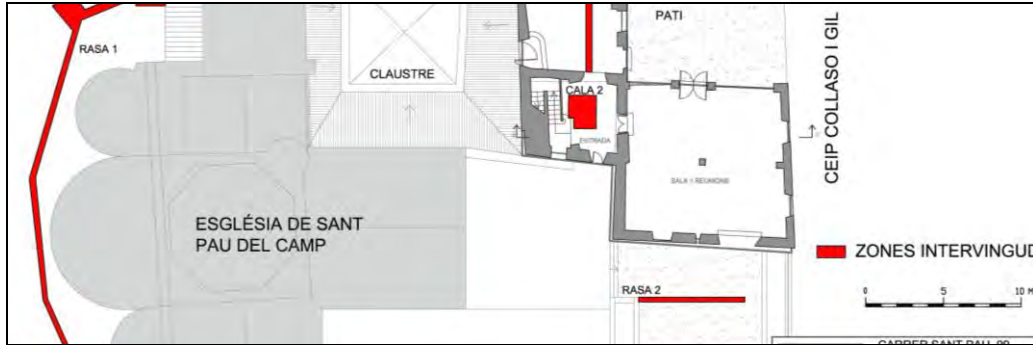
Aquesta rasa es va realitzar a la primera explanada d'accés al monument des de la porta d'accés al carrer Sant Pau. El seu propòsit era facilitar el drenatge dins les tasques d'acondicionament del sector. El rebaix havia de ser de 30 cm i la rasa presentava una amplada de 35 cm.

Situació de la Rasa 2 dins del conjunt de Sant Pau del Camp

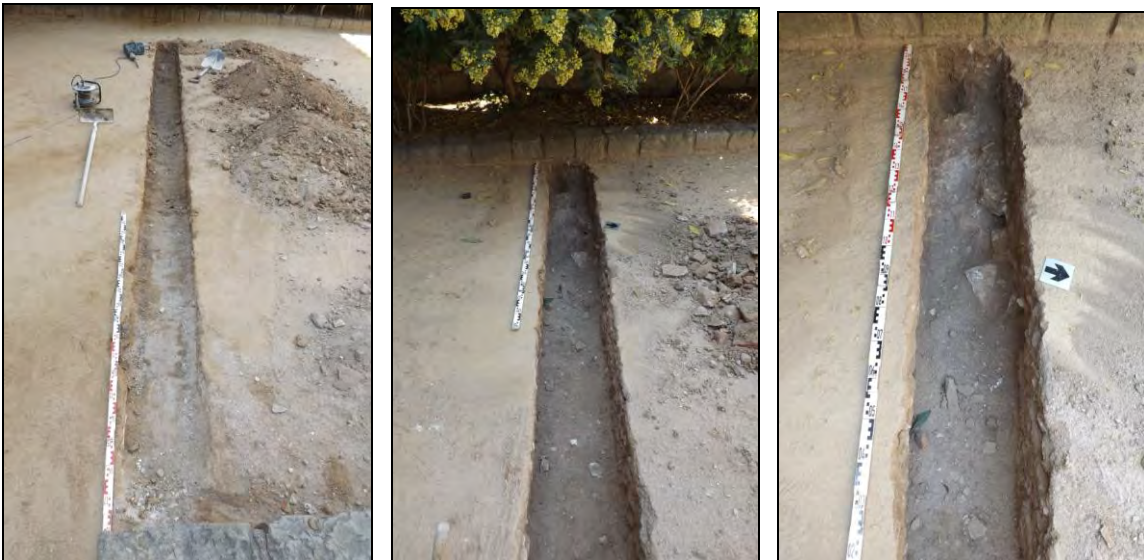
Rasa 2: La solera u.e. 2003 i l'enderroc u.e. 2004 en vista general i detall
