# **Memòria de la intervenció arqueològica al carrer d'Horta, 46-46b / carrer del Vent, 1 de Barcelona (Can Mariner)**

## **VOLUM I**

Del 3 d'abril al 26 de maig de 2006

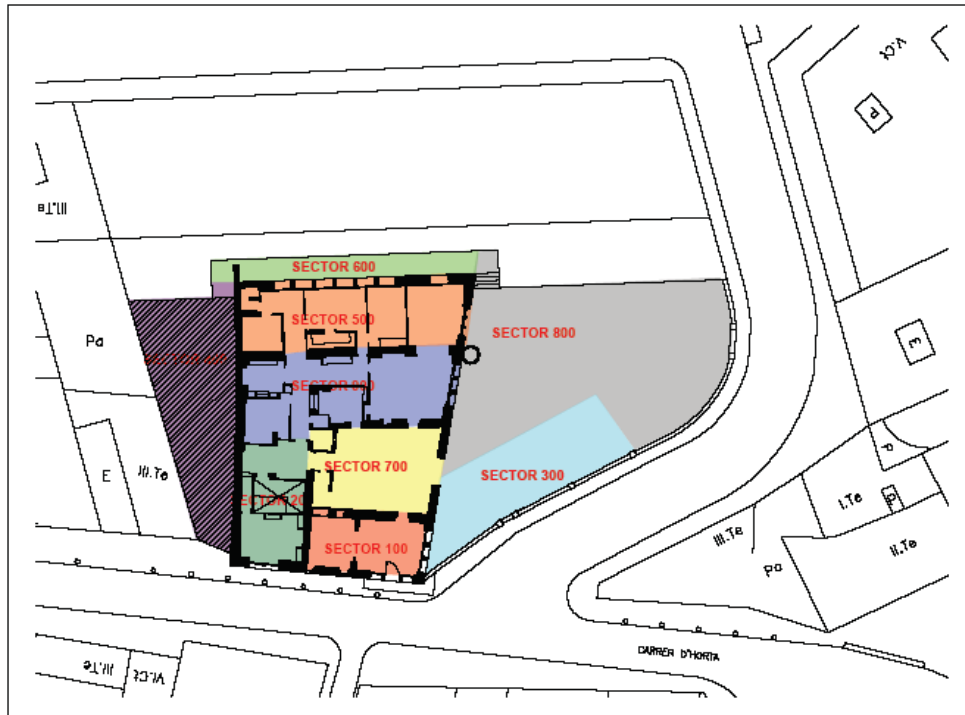
Planta baixa general. Indicació de sectors

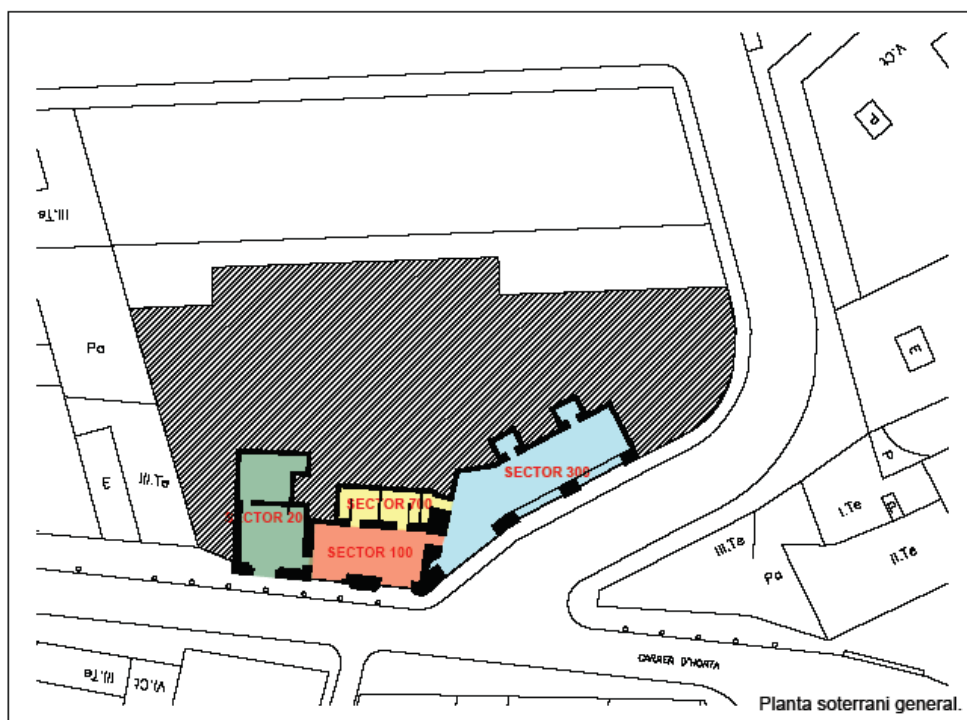
Planta soterrani general. Indicació de sectors

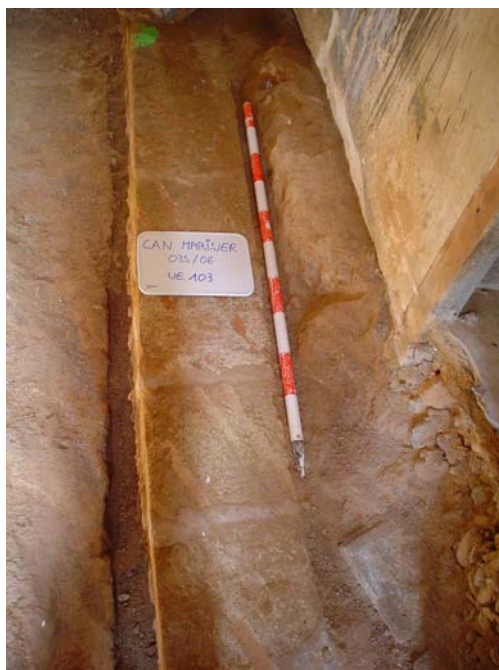
Fotografia de la UE 103

Està construïda amb maó massís de 28 x 28 x 5 cms a la part superior i maons de 13 x 13 x 4 cms als laterals, tots ells lligats amb ciment ràpid. Per la instal·lació d'aquest conducte es va fer una rasa (UE 104) en el nivell geològic (UE 102) i es va omplir amb un farciment de terra solta de color grisós, barrejada amb pedra petita i trossos d'estuc (UE 105).

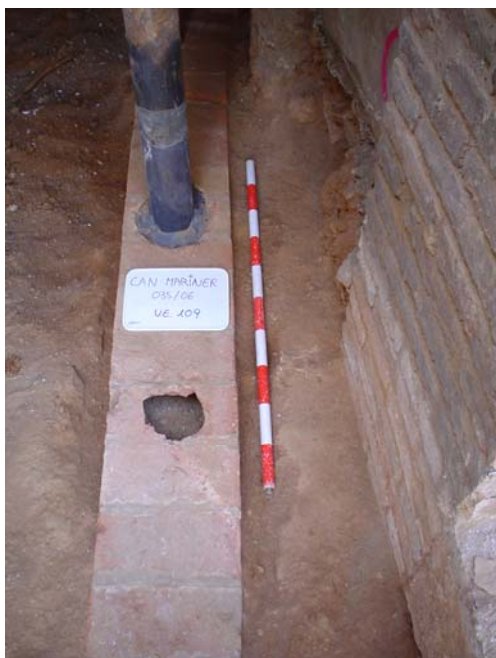
Fotografia de la UE 109

Canalització de maó massís que, segons sembla, recolliria les aigües pluvials procedents de la teulada. Aquesta dataria de finals del XIX –mitjans del XX.

La canalització travessa el sector en sentit SE-NW, aproximadament, arriba al sector 300 per sota del nivell necessari per l'obra, per lo que no ha estat localitzada en aquest espai. Aquesta s'adossa al desguàs corresponent a la UE 103. Ambdues canalitzacions s'uneixen i es converteixen en una de sola ja dins del sector 700 (UE 765).

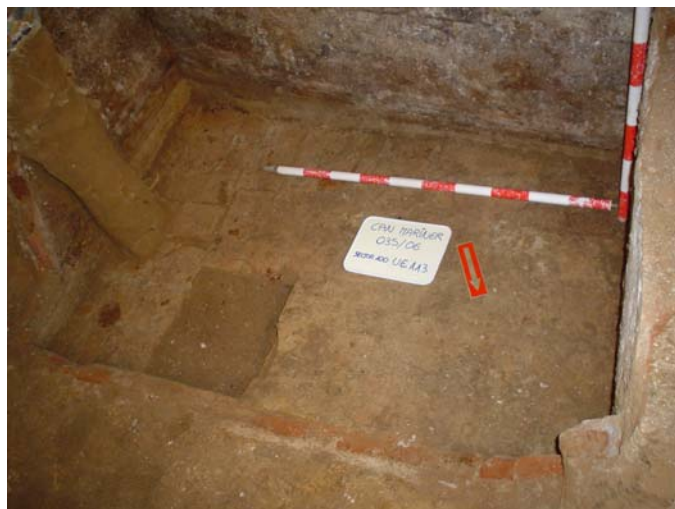
Fotografia de la UE 113

Es tracta d'una estructura de planta rectangular, coberta per una volta. Està construïda amb maó massís de 28 x 14 cms lligat amb morter de cal, amb un revestiment que cobreix les seves parets. A la seva base s'observa una obertura de 40 x 30, aproximadament, que s'introdueix en el terra.

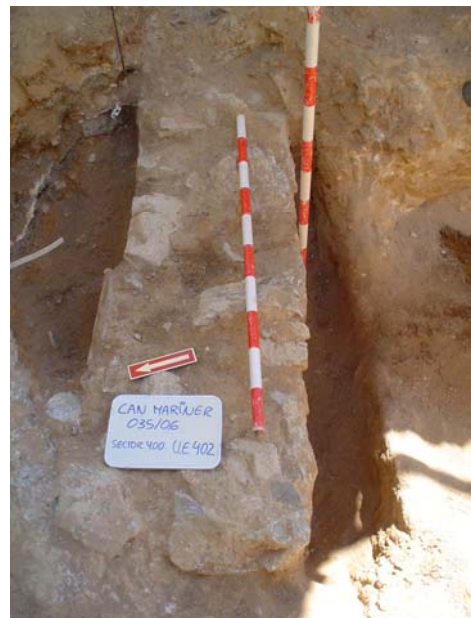
Fotografia de la UE 402

Es tracta d'un mur de pedra lligada amb morter de cal amb aportació de ciment, de 1,80 x 50 cms. Per la seva cara nord, ja dins dels límits del sector 600, la paret es troba arrebossada i amb empremtes corresponents a un antic dipòsit (UE 646). Per aquesta banda se li adossa una claveguera (UE 645) i un baixant que hi comunica (UE 649).

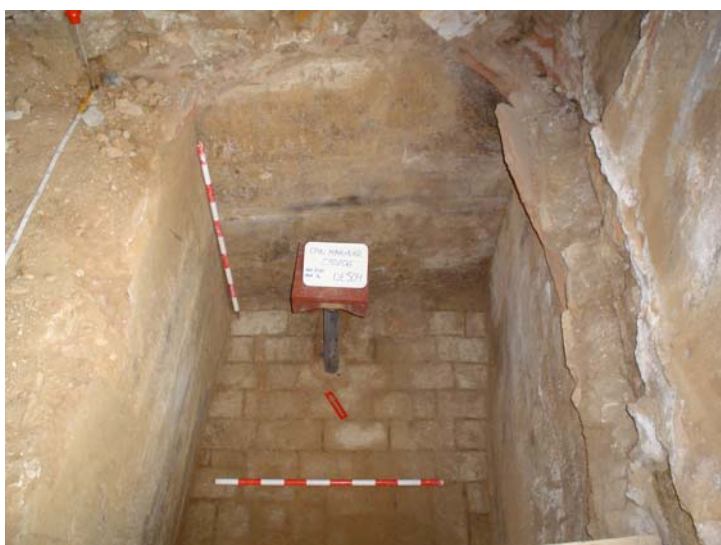
Fotografia de la UE 504

Dipòsit de maó massís que es troba per sota del nivell d'ús de l'estança. Segons les seves característiques el dataríem de mitjans del XIX - mitjans del XX.

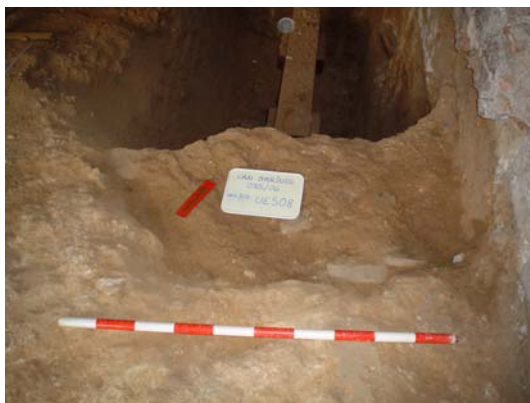
Fotografia de la UE 508

Aquesta estructura està excavada en l'estrat geològic, que en aquest espai és sauló (UE 502). Té un diàmetre de 2 m, aproximadament, i una profunditat de 0,46 m.

La sitja s'estenia per sota de la paret que separa el sector 500 i el 600 i, en aquest darrer se'n conserva un petit fragment (UE 616).

El farciment de la sitja és de terra de color marró fosc barrejada amb pedres de diferents mides i de forma irregular (UE 506). En del farciment apareixen fragments de ceràmica de cuina de cronologia indeterminada, d'àmfores, teules, maons i fragments d'*opus signinum*. A part localitzem fragments de ceràmica del segle XIX a la part més propera a la paret, el que ens fa pensar que en el moment de construcció d'aquesta es va utilitzar com a farciment de la rassa terra amb restes de ceràmica corresponents a l'època que varen afectar la sitja.

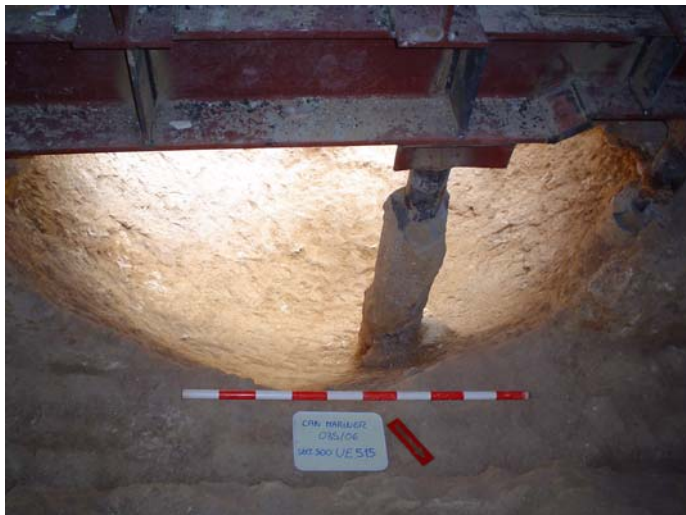
Fotografia de la UE 515

La sitja està excavada en l'estrat geològic, que en aquest espai és sauló (UE 502). Té un diàmetre aproximat de 2,67 m i una profunditat conservada de 1,08 m., amb un fons còncav.

El farciment de la sitja presenta estratigrafia:

- UE 516=922: estrat de terra de color marró fosc ataronjat força compacta barrejada amb pedres, carbons i restes de material antròpic. Entre el material localitzem ceràmica d'època romana (*sigillata* sudgàlica, ceràmica de cuina i fragments d'àmfora) i fragments de vidre, ferro, maons i teules.
- UE 517=935: estrat amb una major acumulació de carbons on apareixen nombrosos restos d'*opus signinum* i estucs.
- UE 518=942: estrat de terra argilosa de color vermellós.
- UE 521=950: capa de cal que cobreix les parets de la sitja i acumulació d'aquesta en el fons de la sitja.

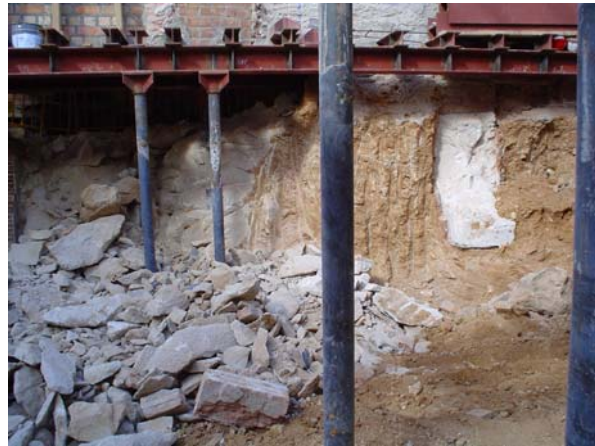
Fotografia de la UE 519

Les parets d'aquesta estan construïdes amb maó massís. No es pot precisar res més ja que en moments anteriors a la intervenció arqueològica i dins del context de l'obra, aquesta estructura fou omplerta amb morter.

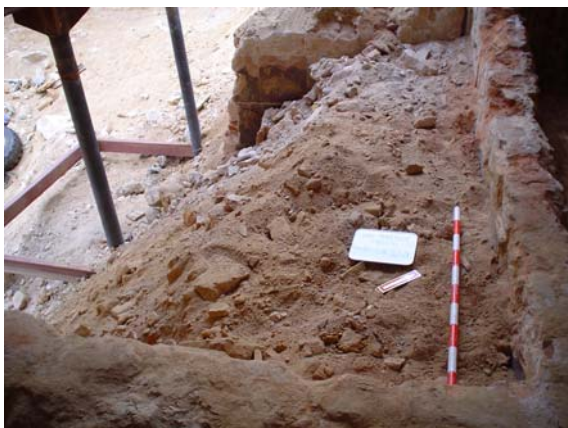
Fotografia de la UE 520

Cisterna que es trobava per sota del nivell d'ús del sector 500. En una de les parets hi havia un sortidor d'aigua al qual s'accedia des d'unes escales (UE 519). Aquesta estructura dataria de mitjans del XIX-principis del XX.

Es tracta d'una estructura rectangular feta amb maó massís units amb morter de cal i revestida amb rajoles. Localitzem la cisterna reomplerta amb runa (UE 526)

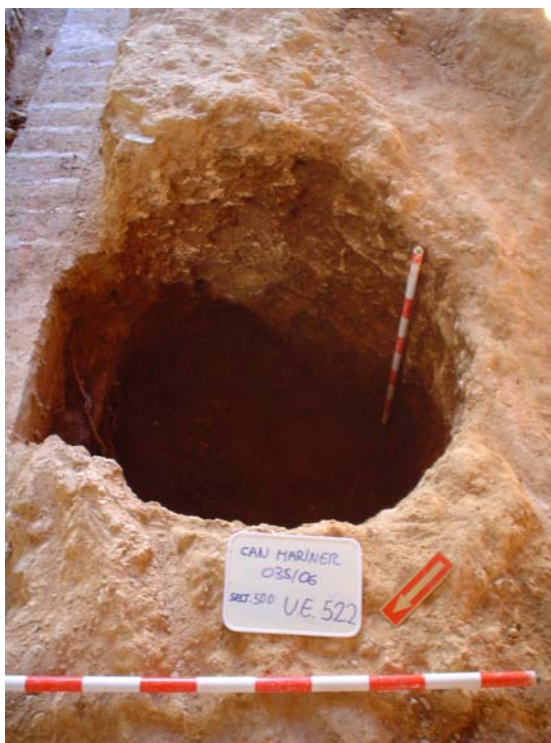
Fotografia de la UE 522

Es tracta d'una negativa excavada en el sauló (UE 502) de 1,24 m de diàmetre, aproximadament, amb forma cilíndrica, del qual en desconeixem la profunditat, ja que dins del context de l'obra no ha estat necessària la seva localització total.

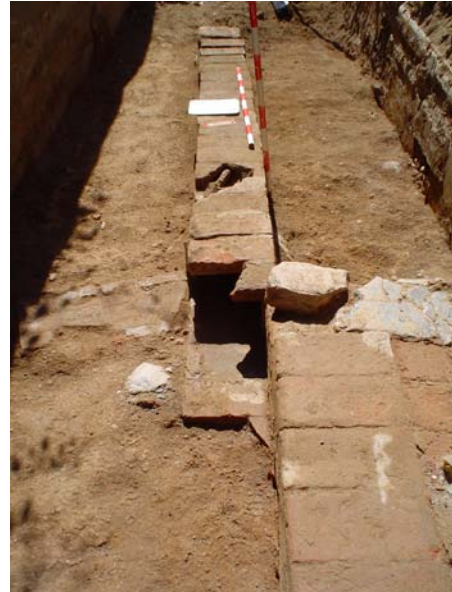
Fotografia de la UE 604

La UE 604 talla diverses sitges del sector (UE 609, UE 614, UE 618, UE 636 i UE 640) i el pou mort corresponent a la UE 613. La canalització sembla que continuava adossada al paviment de maons (UE 625), però només se'n conserven escassos fragments en aquest espai.

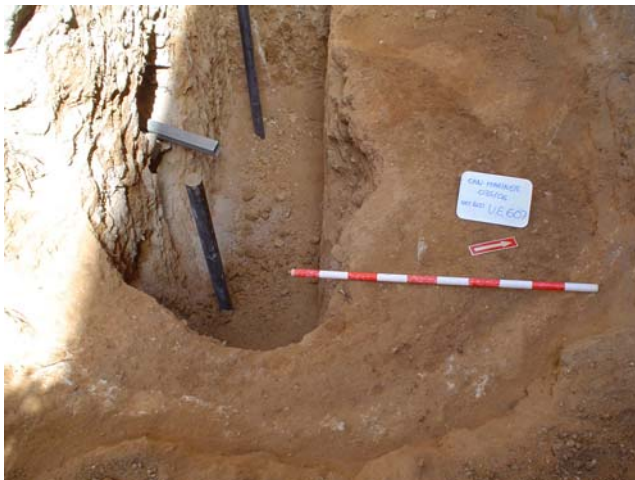
Fotografia de la UE 607

Sitja d'època altimperial, amortitzada en època altmedieval.

Aquesta estructura està excavada a l'estrat geològic, que en aquest espai és sauló (UE 602). Té un diàmetre més gran que la resta de sitges localitzades en aquest sector i en el conjunt del jaciment. No localitzem la totalitat del seu diàmetre a

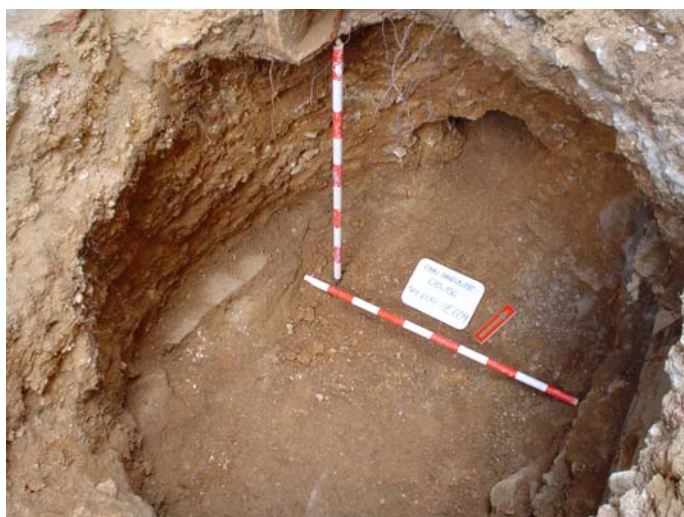
Fotografia de la UE 609

Aquesta estructura està excavada en l'estrat geològic, que en aquest espai és sauló (UE 602). Té un diàmetre aproximat de 1,40 m i una profunditat de 1,12 m., amb un fons pla. No localitzem la totalitat de l'estructura ja que aquesta està tallada per la paret que limita amb els

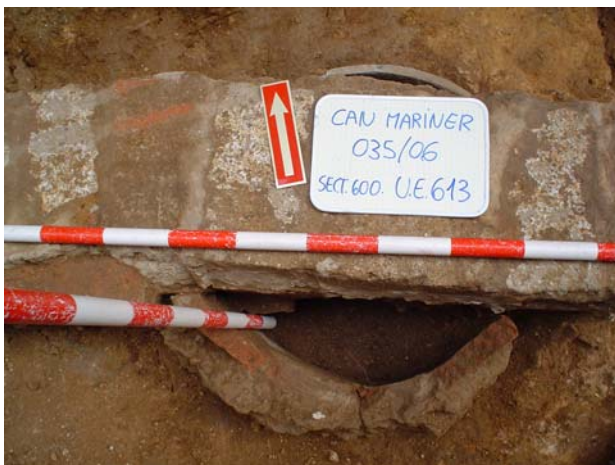
Pou mort que dataríem de finals del segle XIX – principis del XX.

Es tracta d'una armadura de ferro en espiral recoberta de ciment de forma circular amb 58 cm de diàmetre i uns 60 cm, aproximats, de profunditat, tenint aquesta un fons del mateix material.

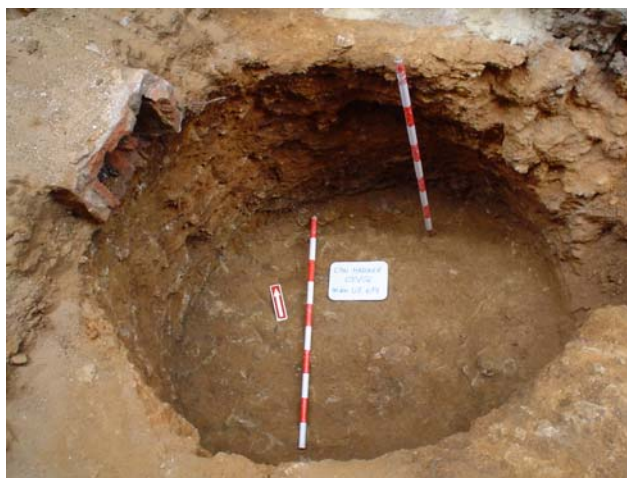
Fotografia de la UE 614

Aquesta estructura està excavada en l'estrat geològic, que en aquest espai és sauló (UE 602). Té un diàmetre aproximat de 1,20 m i una profunditat de 1,12 m, amb un fons pla.

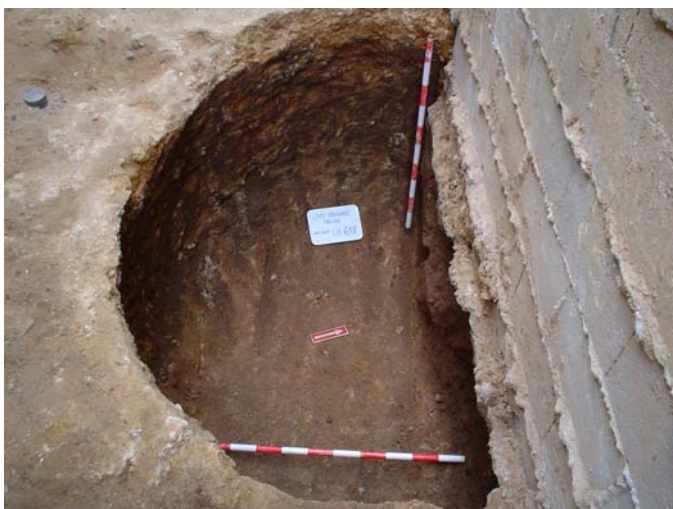
Fotografia de la UE 618

El farciment de la sitja és de terra de color marró fosc barrejada amb pedres de diferents mides i de forma irregular (UE 619). En el farciment trobem fragments d'*opus signinum*, teules i ceràmica de cuina.

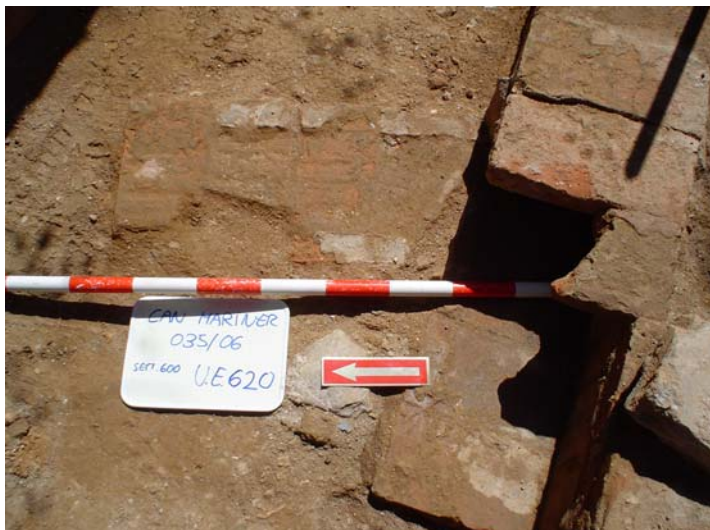
Fotografia de la UE 620

Canalització de maó massís. Aquesta dataria de finals del XIX –mitjans del XX.

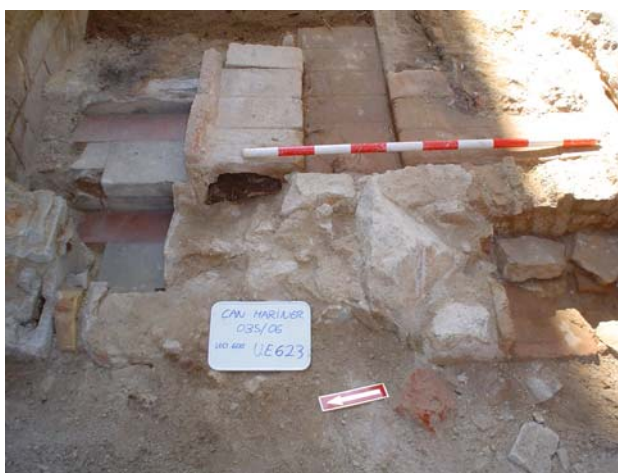
Fotografia de la UE 623 i estructures limítrofs

Fonamentació d'una paret i part d'aquesta. La continuació d'aquesta paret, actualment inexistent, fou arrasada dins del context de l'obra, abans d'iniciar la intervenció arqueològica i de la qual se'n conserven diverses fileres. Segons les seves característiques dataríem aquesta estructura del segle XIX.

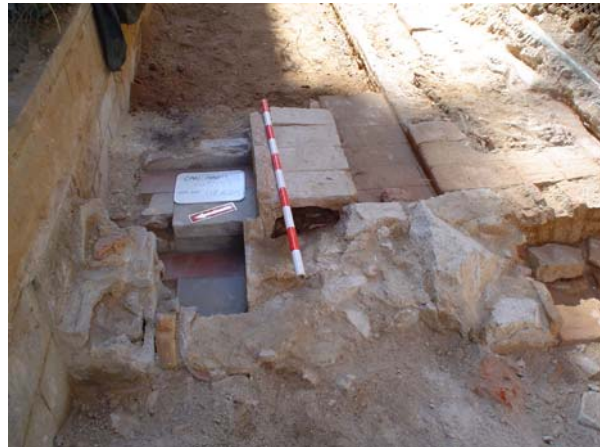
Fotografia de la UE 624 i estructures limitrofs

Es tracta de dos esglaons arrasats i tallats per la paret que separa el sector 600 dels jardins de la finca veïna, fora dels límits de Can Mariner. Aquests estan revestits amb rajola de color granatós.

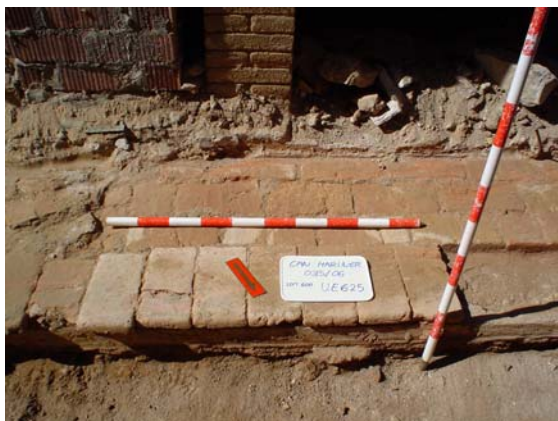
Fotografia de la UE 625

Paviment datat del segle XIX-mitjans del XX.

Es tracta d'un paviment de maó massís de 30 x 15 x 5 unit amb morter que s'estén paral·lel a la paret de la masia que serveix de límit entre el sector 500 i 600.

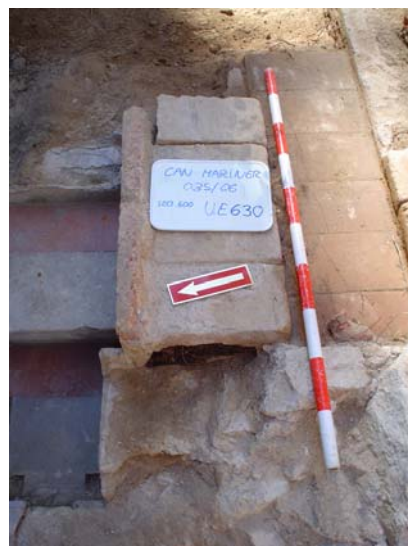
Fotografia de la UE 630

La canalització es troba molt arrasada en el moment de la intervenció com a conseqüència de les obres. Possiblement sigui aquesta la part final de la canalització relacionada amb la UE 604, però l'absència del tram intermig fa que no ho puguem afirmar.

Està construïda amb maó massís de 29 x 15 x 5 cm lligat amb ciment ràpid.

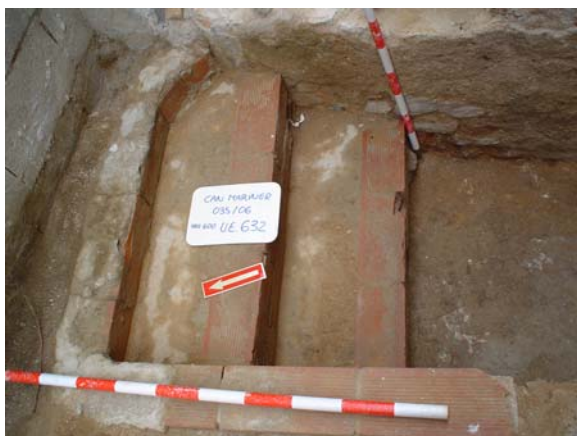
Fotografia de la UE 632

Escales que baixen fins a una porta que dóna accés a la cuina de Can Mariner situada a l'espai corresponent amb el sector 500. Per les seves característiques datem aquesta estructura del segle XX.

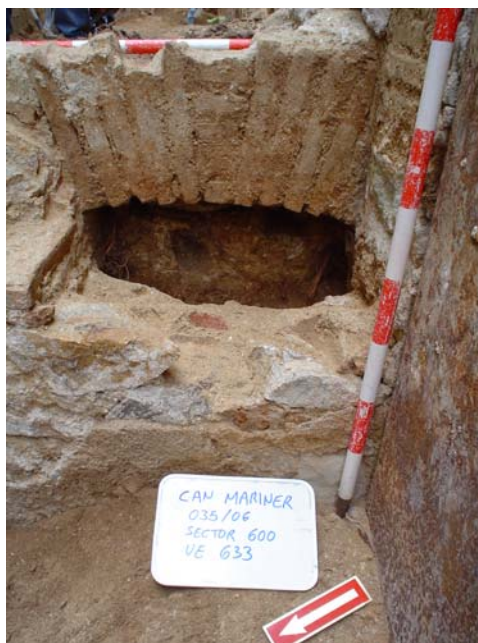
Fotografia de la UE 633

Es tracta d'un petit arc de descàrrega de maó massís lligat amb morter de calç per sota del qual hi queda un espai buit, un possible armariet.

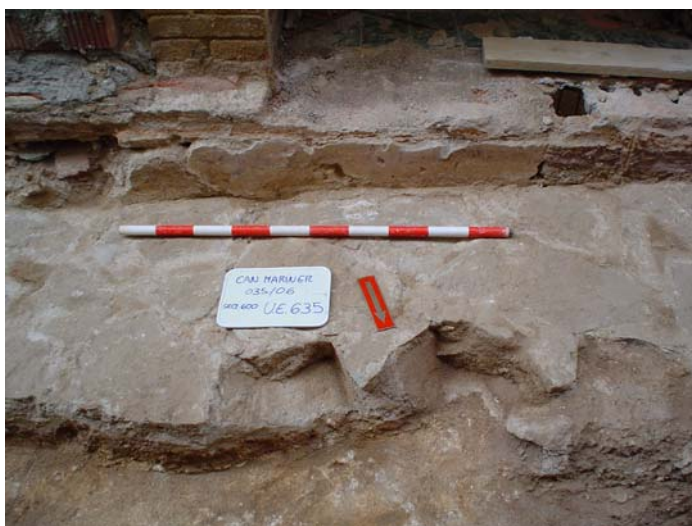
Fotografia de la UE 635

Es tracta d'un paviment de lloses de pedra de formes irregulars lligades amb morter de calç. Aquest s'estén paral·lel a la paret de la masia que serveix de límit entre el sector 500 i 600. Aquesta paret conserva part del revestiment que sembla que seria contemporani a aquest paviment.

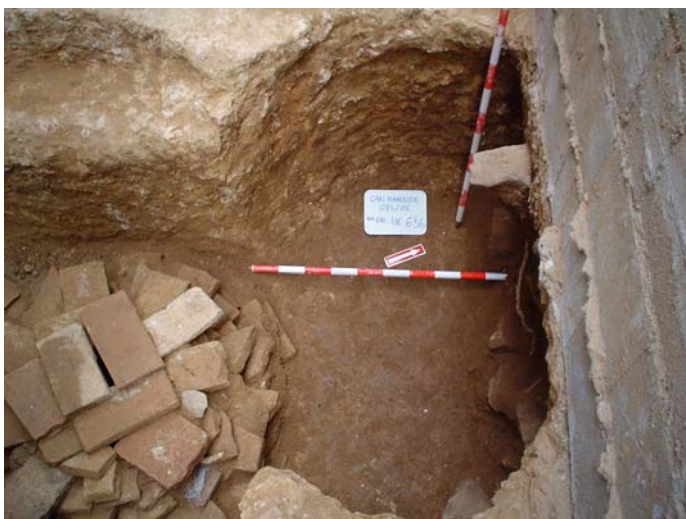
Fotografia de la UE 636

Sitja d'època altimperial amortitzada en època almedieval.

Aquesta estructura està excavada en l'estrat geològic, que en aquest espai és sauló (UE 602). Té un diàmetre aproximat de 1,44 m i una profunditat de 94 cm, amb un fons pla. No localitzem la totalitat de l'estructura ja que aquesta està tallada per la paret que limita amb els jardins de la finca veïna (UE 626) i, per tant, continua fora dels límits de l'actual propietat de la masia.

El farciment de la sitja és de terra de color marró fosc barrejada amb pedres de diferents mides i de forma irregular (UE 637). En el farciment trobem fragments de ceràmica, una possible africana E que sembla datar entre la meitat del segle IV i la meitat del V d.C.

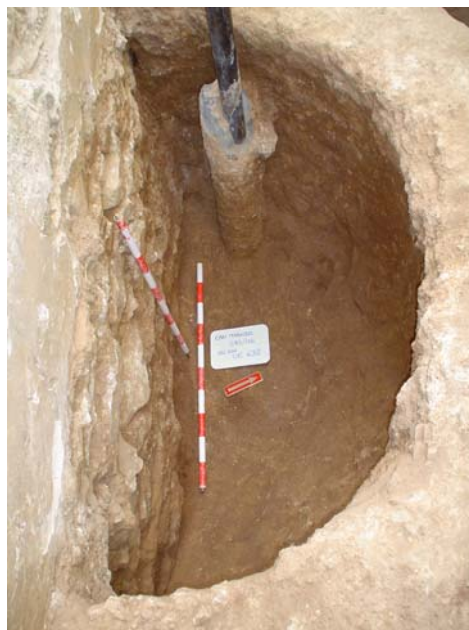
Fotografia de la UE 638

Aquesta estructura està excavada en l'estrat geològic, que en aquest espai és sauló (UE 602). Té un diàmetre aproximat de 1,74 m i una profunditat de 1,20 m, amb un fons pla. No localitzem la totalitat de l'estructura ja que aquesta està tallada per la paret que limita amb el sector 500 (UE 629) i, per tant, continua fora dels límits del sector.

El farciment de la sitja és de terra de color marró fosc barrejada amb pedres de diferents mides i de forma irregular (UE 639). En el farciment trobem fragments de ceràmica *sigillata* que dataríem del segle I d.C., i un de campaniana A d'entre els segles II i I a.C. i un de campaniana B d'entre els anys 150 i 25 a.C., així com fragments d'àmfora i d'*opus signinum*.

En el moment de construcció i utilització de la masia sembla que aquesta sitja i la resta de sitges del sector 600 foren arrasades parcialment, ja que les trobem escapçades. Per sobre de la sitja hi localitzem un nivell superficial de terra molt compactada on apareix runa, plàstics i altres materials d'època contemporània possiblement relacionats amb la construcció de l'edifici contigu amb el qual limiten (UE 601).

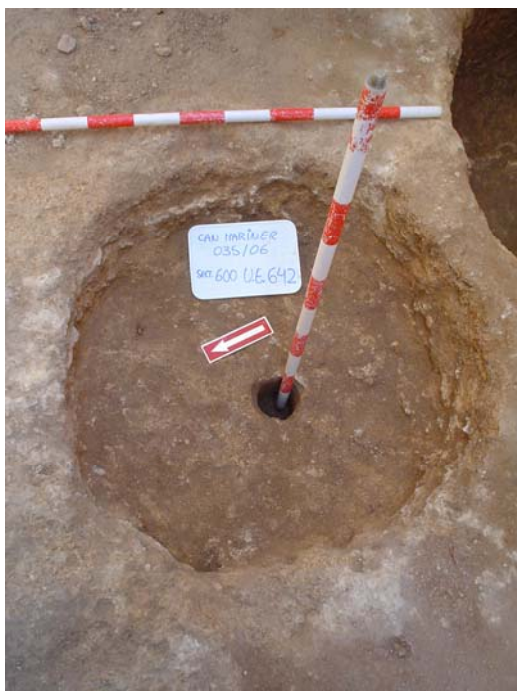
Fotografia de la UE 642

Sitja d'època altimperial amortitzada en època almedieval.

A la part central de la sitja localitzem un forat profund d'uns 10 cm de diàmetre. Aquest és el resultat d'un sondeig geològic que es feu abans de l'inici de la intervenció arqueològica dins del context de l'obra.

El farciment de la sitja és de terra de color marró fosc barrejada amb pedres (UE 643). En el farciment trobem escassos fragments de ceràmica: un petit fragment de *sigillata*, un de ceràmica africana comuna i un fragment de maó amb morter de cal .

En el moment de construcció i utilització de la masia sembla que aquesta sitja i la resta de sitges del sector 600 foren arrasades parcialment, ja que les trobem escapçades. Per sobre de la sitja hi localitzem un nivell superficial de terra molt compactada on apareix runa, plàstics i altres materials d'època contemporània possiblement relacionats amb la construcció de l'edifici contigu amb el qual limiten (UE 601).

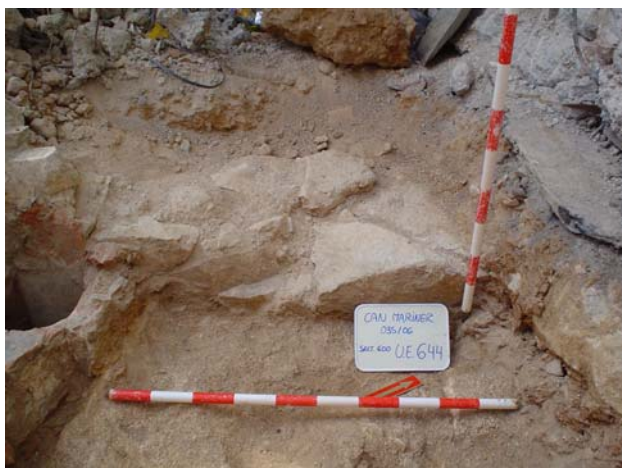
Fotografia de la UE 644

Es tracta d'un mur de pedra lligada amb morter de calç amb aportació de ciment, de 1.64 x 0.46 m, del qual es conserven varies filades.

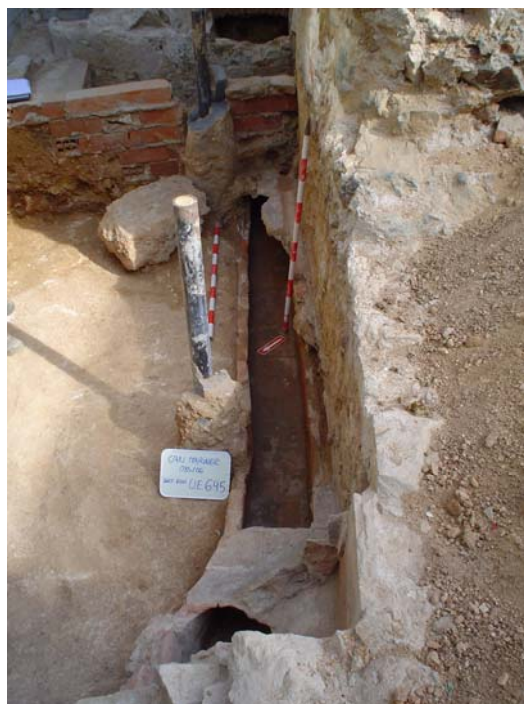
Fotografia de la UE 645 i estructures limítrofs

Està construïda amb maó massís de 29 x 15 x 5 cms, tots ells lligats amb ciment ràpid, amb dues fileres de maons als laterals. Per la instal·lació d'aquest conducte es va fer una rassa (UE 647) en el nivell geològic (UE 602) i es va omplir amb un farciment de terra solta de color marró clar barrejada amb pedra petita (UE 648).

La UE 645 comunicaria amb un baixant (UE 649) i amb la canalització del sector 500 corresponent a la UE 507.

No trobem el punt d'unió entre ambdues estructures però creiem que existiria una relació entre ambdues. La canalització s'adossa al mur de fonamentació que pertany al sector 400 (UE 402) i a la paret que separa el sector 500 del 600 (UE 629). Per sobre hi hauria el dipòsit corresponent a la UE 646.

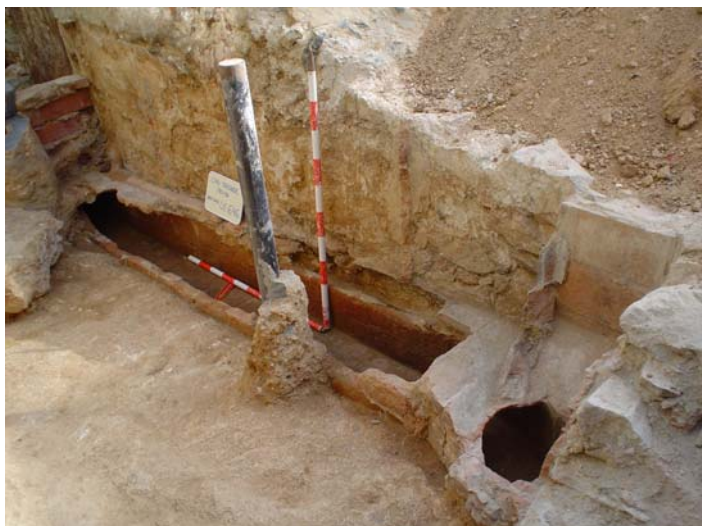
Fotografia de la UE 646 i estructures properes

Restes d'un possible dipòsit que dataríem del segle XIX- mitjans del XX, sense poder precisar la funció exacta perquè es troba arrasat.

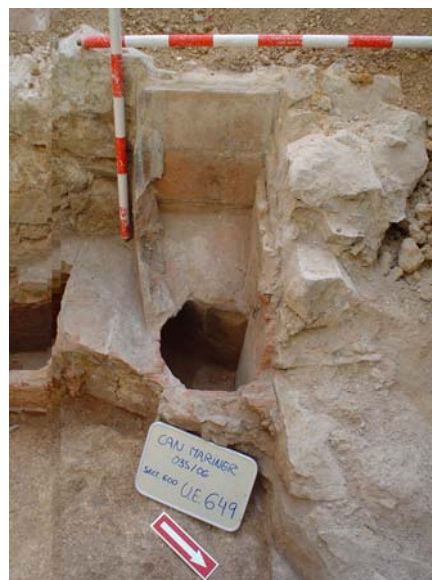
Fotografia de la UE 649

Baixant que dataríem del segle XIX-mitjans del XX.

D'aquest només en queda un fragment. Està construït amb maó massís. El baixant comunica amb la canalització corresponent a la UE 645 i es trobaria ubicat per sota del dipòsit (UE 646), tenint una possible relació amb aquest.

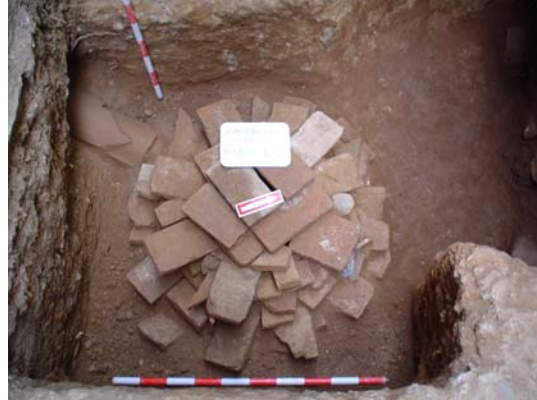
Fotografia de la UE 653

Es tracta d'una estructura excavada en el sauló, de planta circular amb un diàmetre de 1,10 m, coberta amb maó massís de diferents mides i gruixos, molts d'ells partits, sense morter que els uneixi. En desconeixem la profunditat, ja que no és necessari rebaixar-ho completament.

Per la col·locació del pou mort es va fer un retall (UE 650) a l'estrat geològic (UE 602).

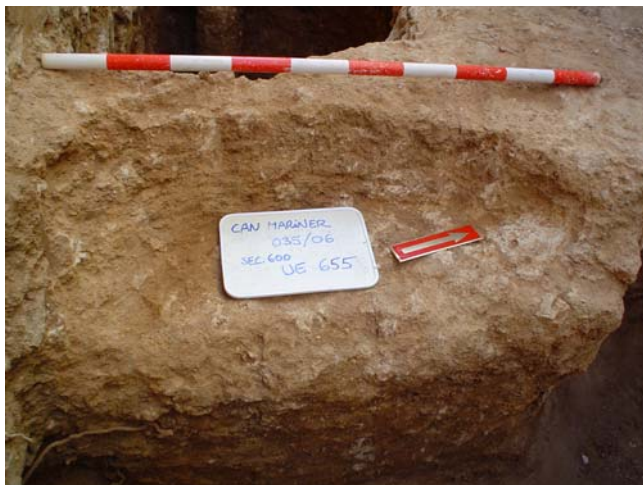
Fotografia de la UE 655

Sitja d'època altimperial amortitzada en època altmedieval.

Únicament en conservem un petit fragment, ja que aquesta es troba retallada per la negativa (UE 650) duta a terme amb motiu de la construcció del col·lector (UE 653). No podem saber quin era el seu diàmetre ni la seva profunditat, ja que en localitzem un petit fragment,

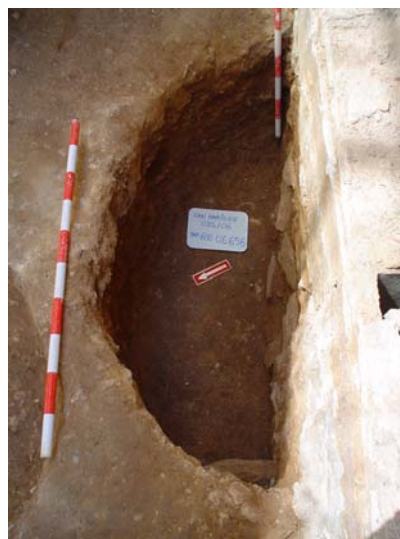
Fotografia de la UE 656

Sitja d'època altimperial alterada durant el segle XVII.

Aquesta estructura està excavada en l'estrat geològic, que en aquest espai és sauló (UE 602). Té un diàmetre aproximat de 1,68 m i una profunditat de 0,72 m., amb un fons aproximadament pla. No localitzem la totalitat de l'estructura ja que aquesta està tallada per la paret que limita amb el sector 500 (UE 629) i, per tant, continua fora dels límits del sector.

El farciment de la sitja és de terra de color marró fosc barrejada amb pedres de diferents mides (UE 657). En el farciment trobem fragments de ceràmica des d'una campaniana fins a una ceràmica del segle XVII. Sembla que aquesta sitja fou amortitzada a partir del segle XVII, encara que la localització dels fragments d'època moderna podrien correspondre a una contaminació en el moment d'instal·lació de la paret de la finca.

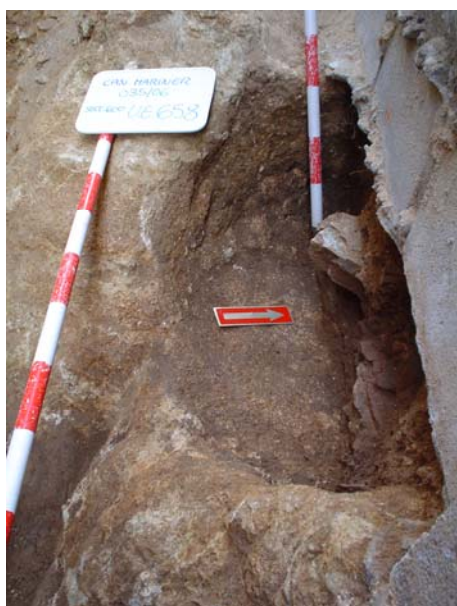
Fotografia de la UE 658

Sitja amortitzada entre els segles IX-X d.C., en època carolíngia.

Aquesta estructura està excavada en l'estrat geològic, que en aquest espai és sauló (UE 602). No podem saber quin era el diàmetre d'aquesta sitja, ja que en localitzem un petit fragment, la part restant s'estendria fora dels límits de la finca, passant per sota de la paret que limita amb els jardins de la finca veïna (UE 626).

El farciment de la sitja és de terra de color marró fosc barrejada amb pedres de diferents mides i de forma irregular (UE 659). En el farciment localitzem diferents fragments de ceràmica oxidada d'època indeterminada i una olla de ceràmica fragmentada gairebé completa. Es tracta d'una olla d'època Carolíngia (segles IX-X), el que ens permetria datar a partir d'aquest moment l'amortització de la sitja<sup>1</sup>.

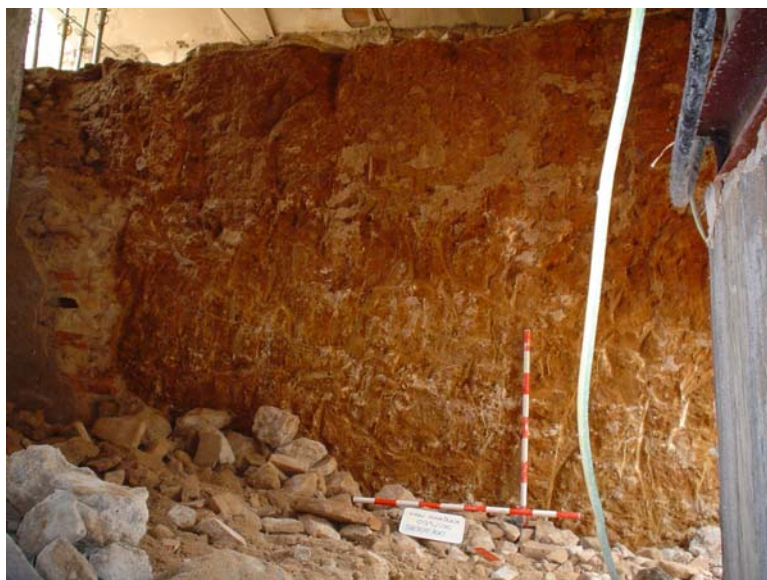
Fotografia del sector 700 i l'enderroc de la UE 715

El dia 07/04/06 es procedeix a l'enderroc de la paret (UE 715) que limita la zona de terres i el soterrani. A partir d'aquí, s'inicia pròpiament l'excavació d'aquest sector, sent aquesta una excavació frontal, per necessitats de l'obra. El fet de no excavar-se seguint una seqüència estratigràfica implica que les estructures siguin descobertes en localitzar-ne la secció.

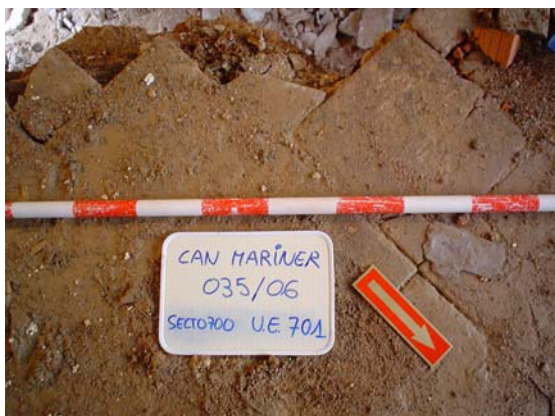
Fotografia UE 701

Paviment de rajoles que cobria el terra del primer pis, a l'espai que ocupava el hall de la masia. Segons les seves característiques dataria del segle XIX.

Les rajoles tenen forma quadrada mesurant 30 x 30 x 4 cm, lligades amb morter de calç i col·locades sobre una preparació (UE 702). Estan disposades en diagonal tenint en compte l'angle marcat per les parets.

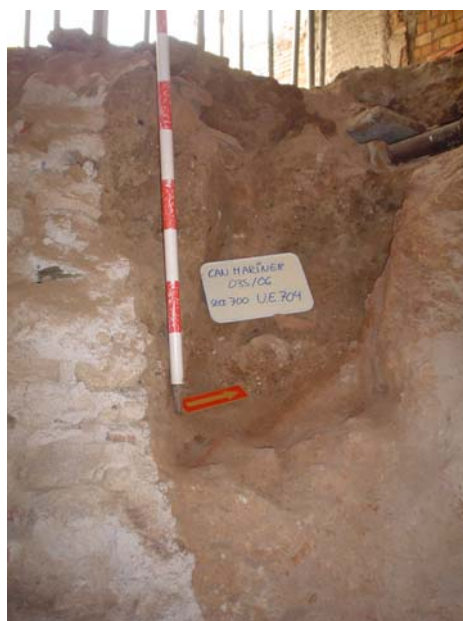
El primer contacte amb l'estructura que, més endavant es determinarà que és un forn, es produeix el dia 07/04/06 localitzant-ne la secció de la zona de la cantonada sud del mateix, observant una estructura negativa en el nivell geològic (UE 703) i advertint la presència d'un marge de terra de color vermellós fruit d'una possible combustió.

Secció cantonada sud del forn

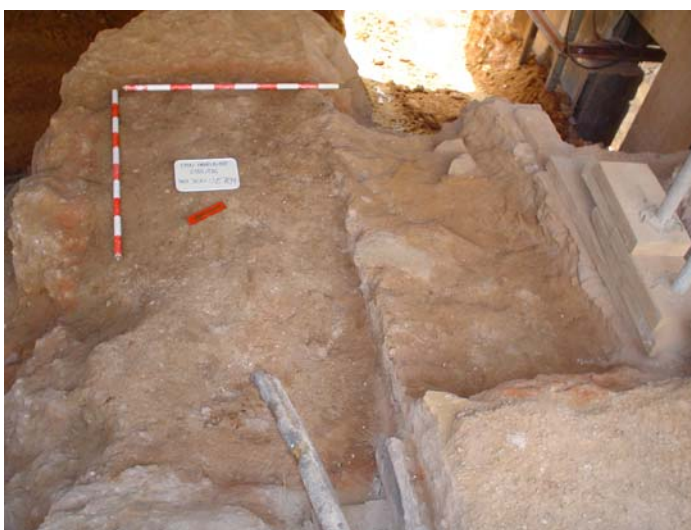
Un cop enretirats aquests primers nivells, queda al descobert un retall en el geològic envoltat d'un marc de terra vermellosa d'uns 10 cms, aproximadament, del qual en conservem tres dels costats, dins del qual es troba un farciment de terra marró fosc amb petits trossos de carbons.

Fotografia inicial del forn

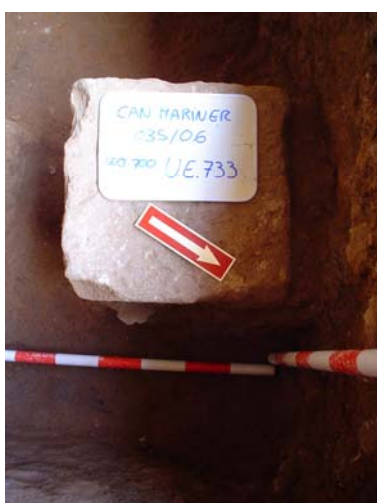
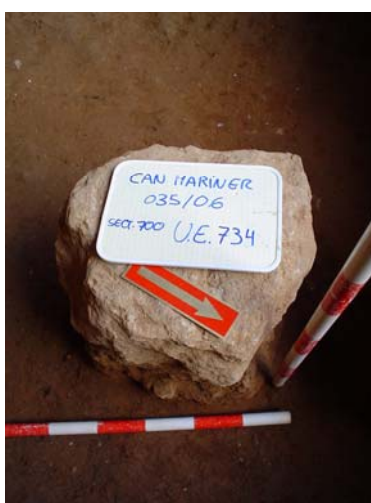
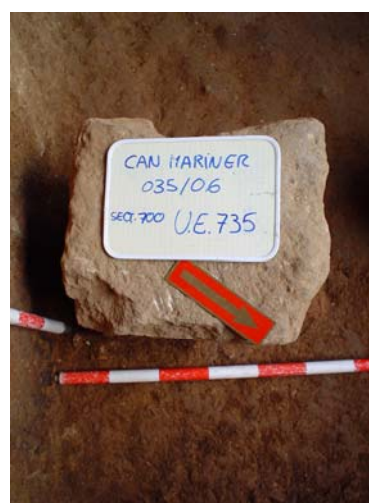
- UE 733, UE 734 i UE 735: corresponen a tres carreus de pedra alineats paral·lels a la paret NE del forn. Aquests es troben, aproximadament, a la mateixa cota i tenen unes característiques físiques similars. La disposició d'aquests carreus sembla intencionada ja que, com em dit, es troben alineats i presenten, a la seva part superior una cara plana. Dos d'aquests carreus tenen unes característiques que cal assenyalar: la UE 733 té una marca circular per la cara inferior i la UE 735: té un encaix a la cantonada E.

Fotografies UEs 733, 734 i 735

Es fa difícil precisar la funció d'aquests carreus en el forn i si varen formar part en algun moment d'aquesta estructura, ja que, per sota d'aquests, es troba un segon nivell de farciment (UE 736) i per lo tant, no guarden cap relació amb cap estructura a una cota inferior.

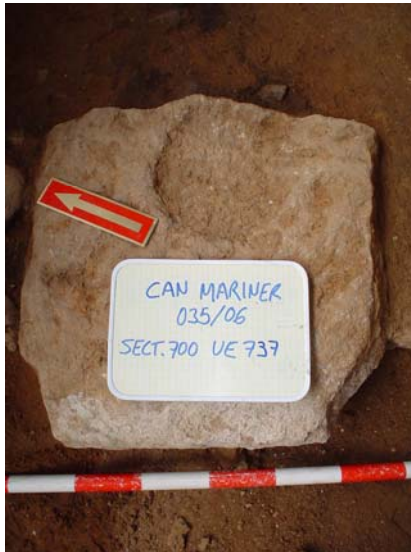
Fotografia de la UE 737

- UE 737, UE 738, UE 739, UE 740: quatre carreus de pedra que es troben a la base del forn. Dos d'ells són paral·lels a la paret del NE, un ubicat a la cantonada E i l'altre ocupant una posició central respecte a dita paret. Els altres dos també són paral·lels a la paret NE, però es troben a la banda oposada del forn, inserits, en part, a la paret (UE 715) que limita amb el forn per SW. Dos d'aquests carreus tenen unes característiques a destacar:
- UE 737: ocupa una posició central respecte a les parets del NW i el SE. Per col·locar-lo vam fer una rasa (UE 762) que es va omplir amb un

farçiment de terra de color fosc sense material (UE 763). Aquest carreu té una marca a la seva cara superior de forma circular.

Un dels quatre carreus (UE 737) té una marca circular de 20 cms de diàmetre a la seva cara superior. Recordem que un dels carreus apareguts a l'interior del forn a una cota superior (UE 733) també presentava una marca similar, tot i que el diàmetre del cercle d'aquest últim era més gran.

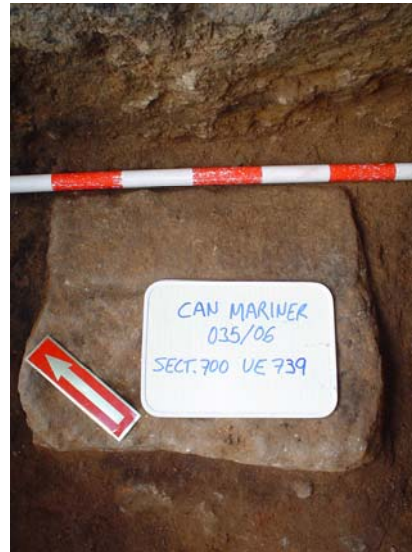
Fotografia de la UE 739

- UE 739: ocupa una posició central respecte a les parets del NW i el SE. Per col·locar-lo varen fer una rasa (UE 760) que varen omplir amb un farçiment de terra de color fosc sense material (UE 761).

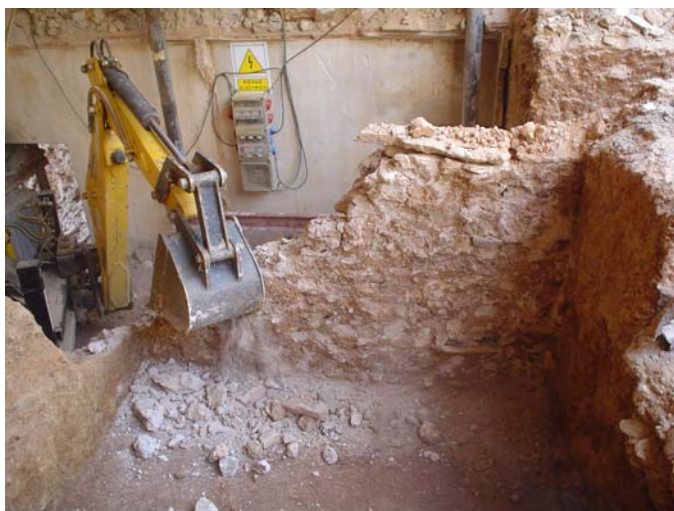
Per tal de poder veure la secció del forn i facilitar els treballs d'excavació, el dia 02/05/06 enderroquem la paret que el limita pel SW (UE 715).

Treballs de demolició de la UE 715

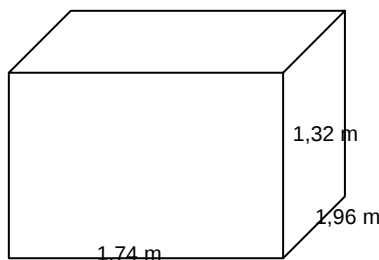
Es tracta d'un forn de planta rectangular amb les següents mesures (mesures de la cantonada est):

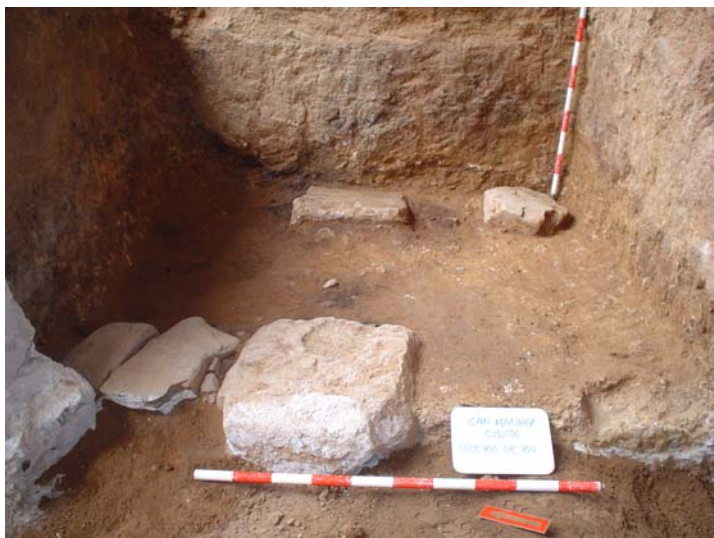
troben aproximadament a la mateixa cota, el que ens permet afirmar que existiria una relació entre ells i que tindrien alguna funció concreta dins del forn. També observem que al fons del forn apareix el terra cremat.

Fotografia dels carreus de l'interior del forn

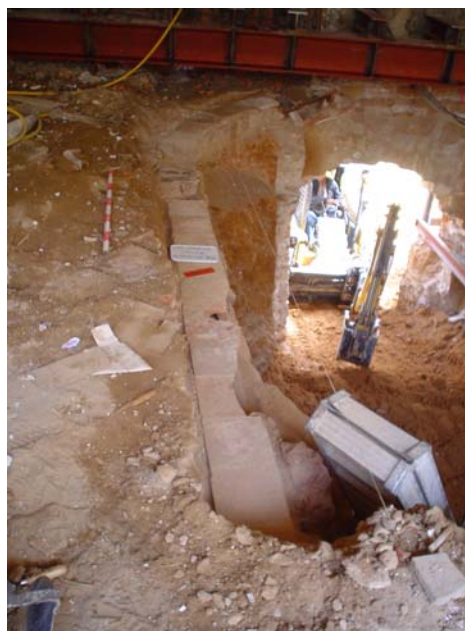
Fotografia de la UE 706

Està construïda amb maó massís de 24 x 24 x 4 cms a la part superior i 28 x 16 x 4 cms als laterals tots ells units amb ciment. Per la instal·lació d'aquest conducte es va fer una rasa (UE 706) en el nivell geològic (UE 703) i es va reomplir amb un farciment de terra solta de color clar, barrejada amb pedra petita i trossos d'estuc (UE 709).

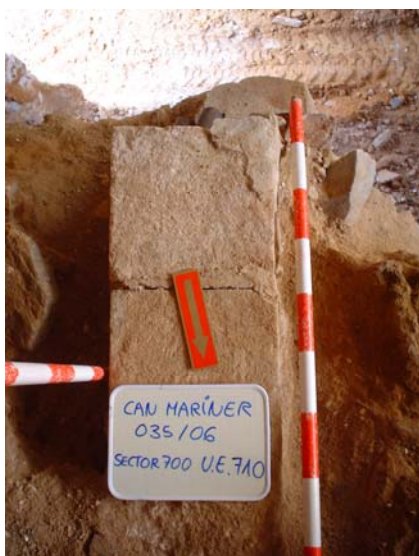
Fotografia UE 710

Canalització de maó massís per l'interior de la qual hi circulen dos tubs de ferro que formaven part del circuit de calefacció de la masia. Aquesta dataria de finals del XIX – principis del XX.

Està construïda amb maó massís de 28 x 28 x 5 cms a la part superior i maons de 28 x 16 x 4 cms als laterals tots ells lligats amb ciment. Per la instal·lació d'aquest conducte es va fer una rasa (UE 711) en el nivell geològic (UE 703) i es va omplir amb un farciment de terra solta de color clar barrejada amb pedra petita i trossos d'estuc (UE 712).

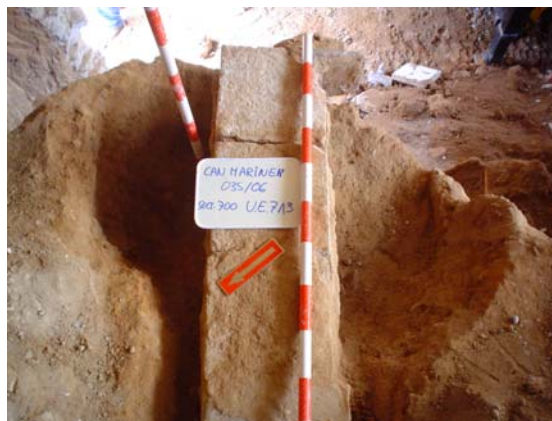
Fotografia UE 713

Es tracta d'una sitja de petites dimensions en comparació a les altres dues localitzades en el mateix sector. Aquesta té un diàmetre de 1,08 m.

El farciment d'aquesta sitja està compost per terra de color marró fosc, poc compactada amb nombroses pedres de diferents mides, sense que hi aparegui cap tipus de material d'origen antròpic.

En el moment de construcció de la finca sembla que la sitja fou arrasada en part, ja que la trobem escapçada. Concretament, aquesta estructura es troba tallada per dues canalitzacions (UE 706 i UE 710) i, a una cota superior, cobrint dites canalitzacions hi localitzem el paviment del hall de la masia (UE 701) i la preparació d'aquest (UE 702 i UE 707).

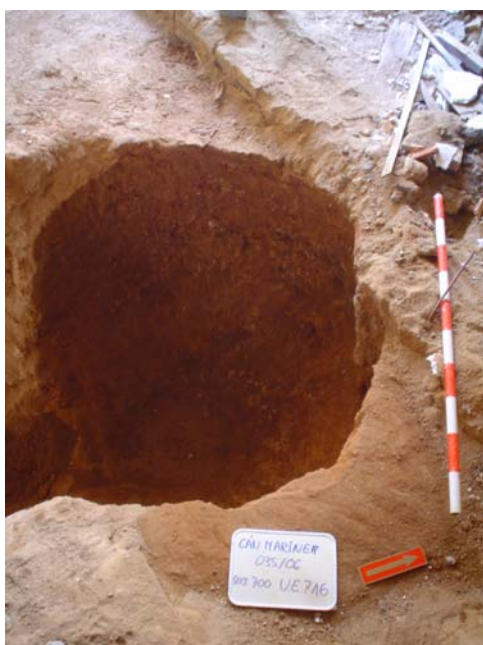
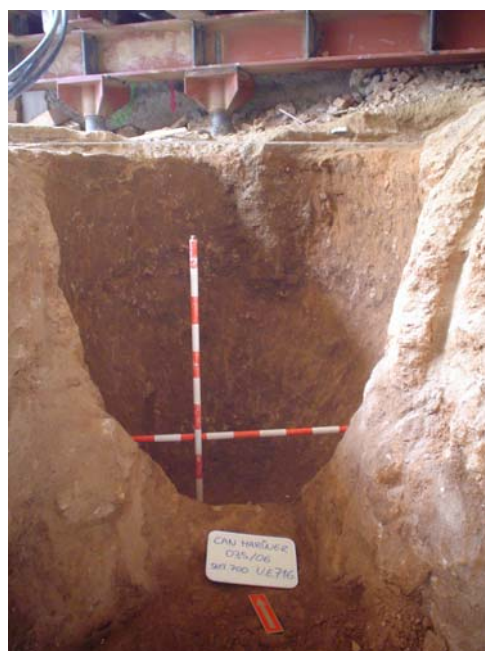
Aquesta sitja està excavada en l'estrat geològic que, en aquest espai, és sauló (UE 703) i té un diàmetre aproximat de 1,34 m i una profunditat màxima de 1,42 m.

Fotografia en planta de la sitja UE 716

Fotografia en secció de la sitja UE 716
