# **Memòria de la intervenció arqueològica al carrer d'Horta, 46-46b / carrer del Vent, 1 de Barcelona (Can Mariner)**

## **VOLUM I**

Del 3 d'abril al 26 de maig de 2006

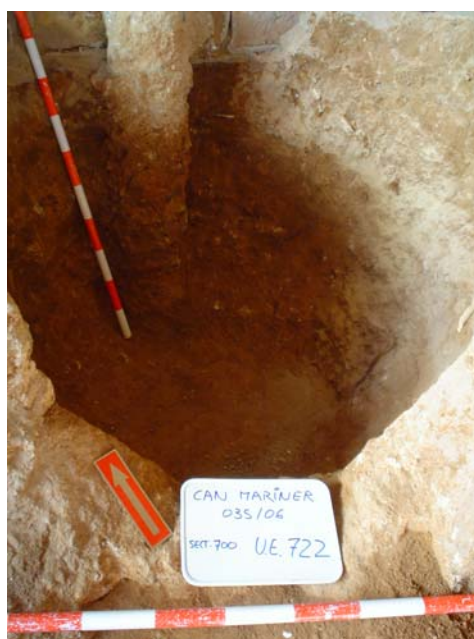
Fotografia de la UE 722

Aquesta estructura està excavada en l'estrat geològic que en aquest espai és sauló (UE 703). Té un diàmetre aproximat de 1,35 m i una profunditat de 1,10 m.

El farciment de la sitja és de terra de color marró ataronjat no gaire fosc barrejada amb algunes pedres de diferents mides (UE 723). Dins del farciment va aparèixer com a únic material dos fragments de ceràmica vidrada.

En el moment de construcció de la masia sembla que aquesta sitja fou arrasada en part, ja que la trobem escapçada i, per la seva part superior hi localitzem el paviment del hall de la masia (UE 701) i la preparació d'aquest (UE 702 i UE 707).

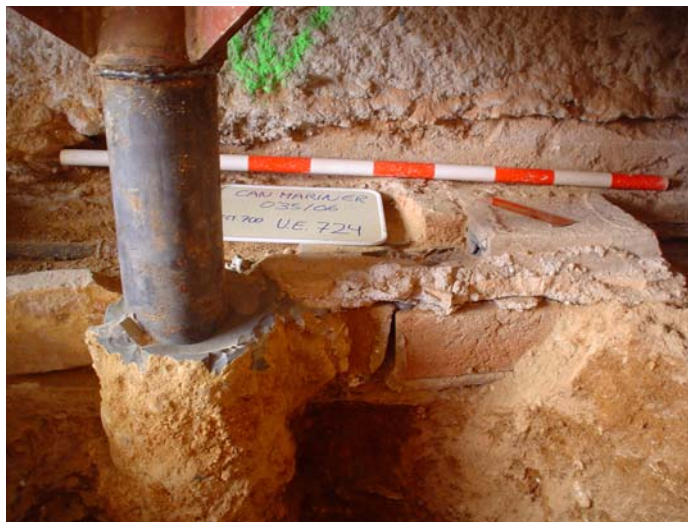
Fotografia de la UE 724

Està construïda amb maó massís de 24 x 24 x 4 cms a la part superior i maons de 28 x 16 x 4 cms als laterals tots ells lligats amb ciment ràpid. Per la instal·lació d'aquesta canalització es va fer una rasa (UE 726) en el nivell geològic (UE 703) i es va omplir amb un farciment de terra solta de color clar, barrejada amb pedra petita i trossos d'estuc (UE 730).

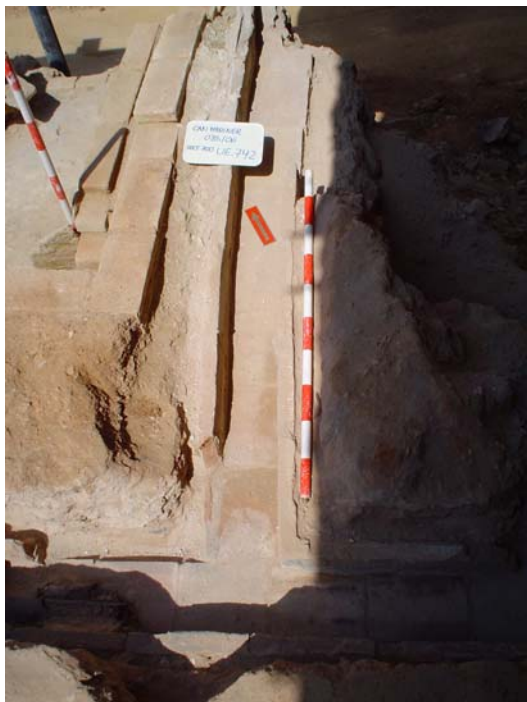
Fotografia de la UE 742

Canalització de maó massís per l'interior de la qual hi circulen dos tubs de ferro que formaven part del circuit de calefacció de la masia. Dataria de finals del XIX - principis del XX.

Està construïda amb maó massís lligat amb ciment. Es troba força arrasada en el moment d'inici de la intervenció en aquest sector i només es conserven maons corresponents al lateral i al fons de 28 x 16 x 4 cms. Per la instal·lació d'aquest conducte es va fer una rasa (UE 743) en el nivell geològic (UE 703) i es va reomplir amb un farciment de terra solta de color clar, barrejada amb pedra petita (UE 744).

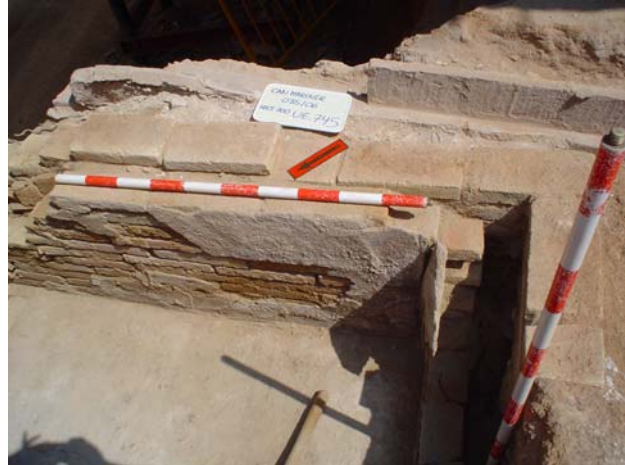
Fotografia de la UE 745

Es tracta d'una paret de la qual es conserva un angle, construïda amb maó massís de 30 x 14 cms lligat amb morter de calç amb aportació de ciment.

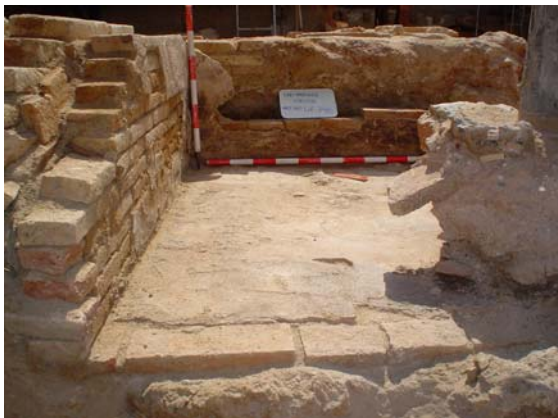
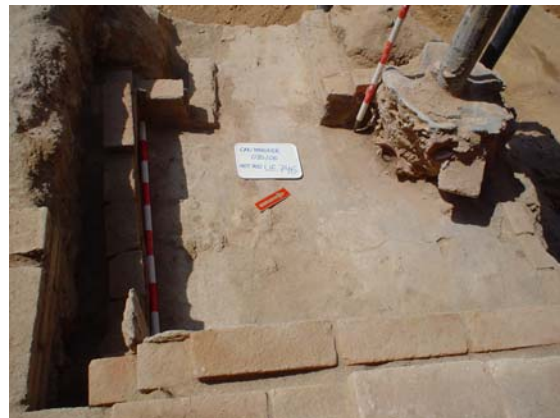
Dipòsit de maó massís, segurament relacionat amb el bany que es trobava per sobre d'aquest. Segons les seves característiques el dataríem de finals del XIX - mitjans del XX.

Fotografies de la UE 746

Es tracta d'una estructura construïda amb maó massís de 30 x 10 x 3 cms lligat amb morter de molt poca qualitat, amb un arrebossat que cobreix les seves parets i el terra.

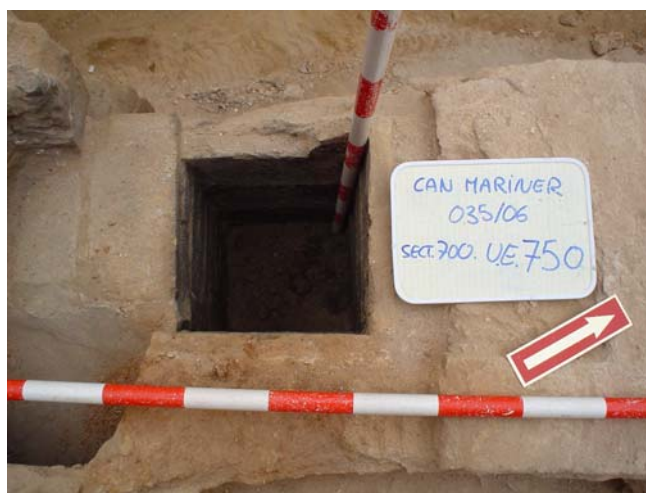
Fotografia UE 750

Xemeneia arrasada que portava els fums de la caldera cap a l'exterior. Dataria de finals del XIX a mitjans del XX.

Es tracta d'una estructura de planta quadrada construïda amb maó massís de 30 x 36 cms. Les seves parets interiors es troben cremades i amb acumulació de cendres com a conseqüència de la combustió i els fums. Se li adossa una estructura (UE 751) que sembla que serveix de ventilació per a facilitar el funcionament de la xemeneia.

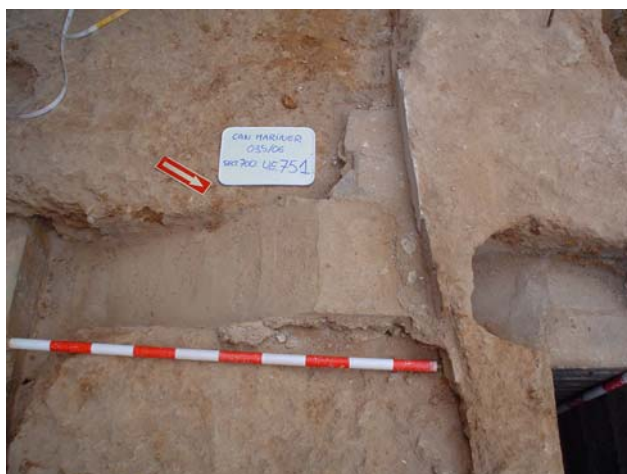
Fotografia de la UE 751

Canalització de maó massís que actuava amb la xemeneia servint de ventilació per aquesta per tal de facilitar l'extracció dels fums. Per les seves característiques dataríem aquesta estructura de finals del XX a mitjans del segle XX.

Es tracta d'un canalització de maó massís de 30 x 15 x 5 cm que fa una forta pendent, servint de comunicació entre la xemeneia (UE 750) i el soterrani, concretament la part de soterrani corresponent al sector 700. Per la instal·lació d'aquest conducte es va fer una rasa (UE 752) en el nivell geològic (UE 703).

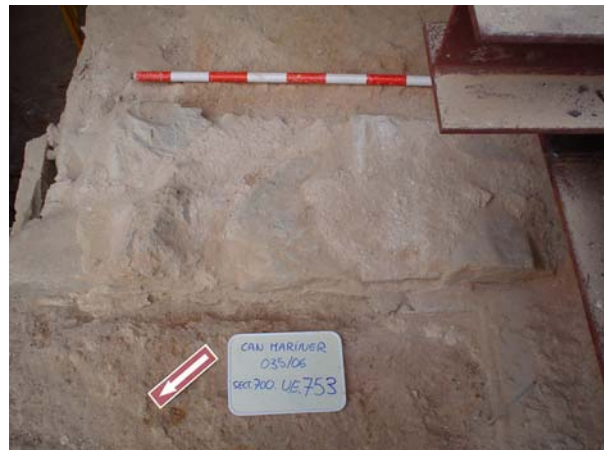
Fotografia de la UE 753

Mur de pedra que s'estén perpendicular a la paret SW en direcció SW-SE fins als límits del soterrani del sector 700. Aquest es trobava sota d'una escala que accedia al primer pis (desapareguda a l'iniciar la intervenció), amb la qual cosa pensem que podria tenir alguna relació estructural amb aquesta. Segons les seves característiques podria datar del segle XIX.

Es tracta d'un mur de pedra de 130 x 46 cms lligada amb morter de calç amb aportació de ciment, del qual només es conserva una filera.

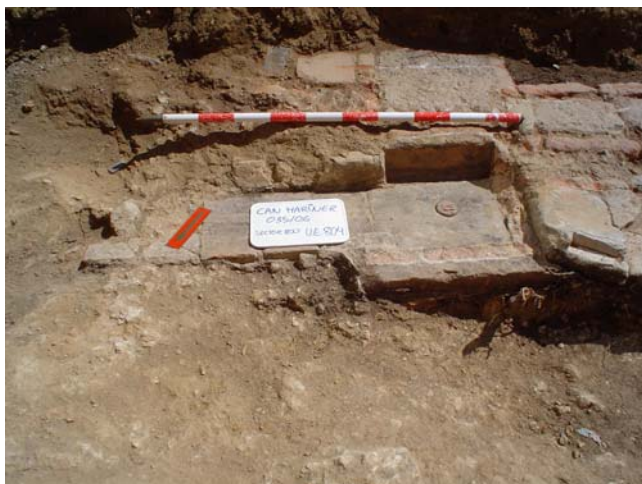
Fotografia de la UE 804

La canalització es troba molt arrasada en el moment de la intervenció, només en conservem una part de la base i algun fragment dels laterals. Aquesta es perd completament en sentit nord. Està construïda amb maó massís de 29 x 15 x 5 cms, tots ells lligats amb morter.

Aquesta estructura està relacionada amb la UE 817, una altra canalització situada a un nivell inferior amb la qual comunica per mitjà d'un tub de ciment ràpid (UE 818) el forat del qual es troba tapat per un tap de terracota.

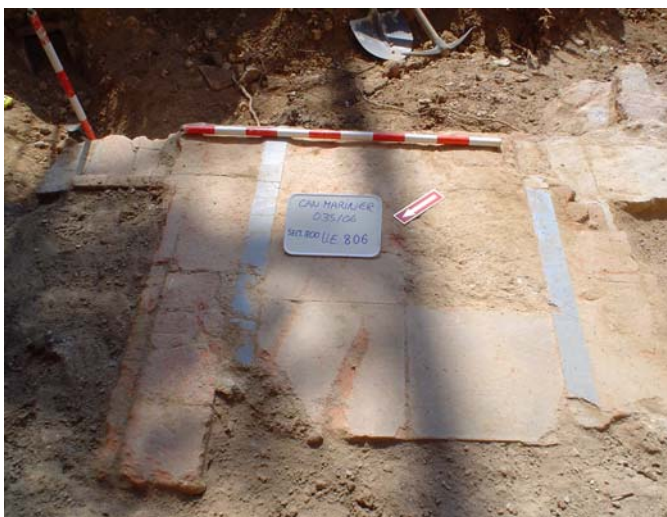
Fotografia de la UE 806

Es tracta d'un paviment de maó massís amb decoració de rajoles alineades de color blau. Aquest es troba parcialment arrasat en el moment de la intervenció.

Per sota del paviment localitzem part de la canalització UE 807.

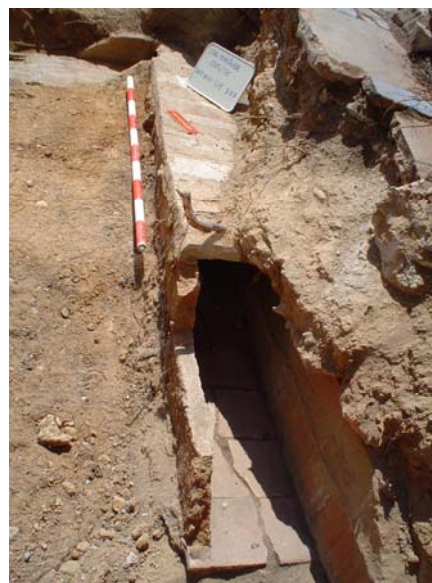
Fotografia de la UE 807

La canalització, que s'estén en sentit N-S, aproximadament, es troba arrasada en part en el moment de la intervenció. Està construïda amb maó massís de 29 x 15 x 5 cm lligat amb morter de calç i ciment. Per la instal·lació d'aquest conducte es va fer una rasa (UE 808) en el nivell geològic (UE 803) i es va omplir amb un farciment de terra solta de color marró clar barrejada amb pedra petita (UE 809).

Probablement existeix una connexió entre la UE 807 i la 835, ambdues canalitzacions, però no en localitzem el punt d'unió perquè estaria a un nivell inferior al requerit per l'obra.

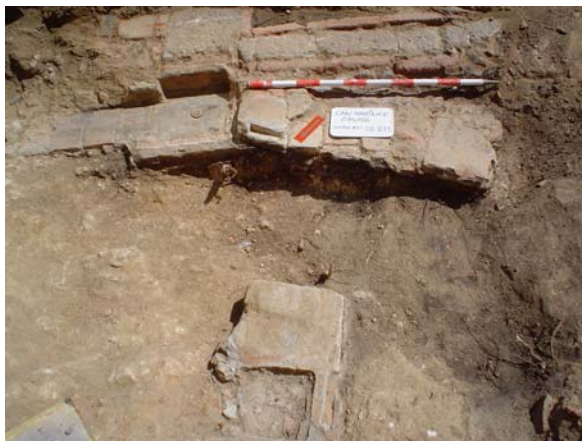
La canalització, que s'estén en sentit N-S, aproximadament, es troba molt arrasada en el moment de la intervenció. Està construïda amb maó massís lligat amb ciment ràpid. La UE 811 s'entrega a la canalització corresponent a la UE 804.

Fotografia de la UE 811 i estructures properes

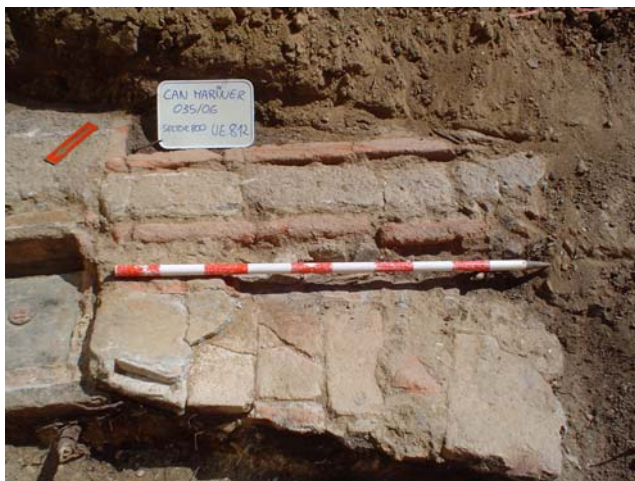
Fotografia de la UE 812

Jardinera que delimitava la terra vegetal on es trobava, i es troba, un arbre del jardí de Can Mariner. Aquesta dataria del segle XIX –mitjans del XX.

Es tracta d'una estructura que combina el maó i la pedra. Els maons, col·locats en vertical i alineats, delimiten l'estructura tant per la seva part interior com exterior. Només en localitzem una part, ja que la resta no es conserva en el moment d'inci de la intervenció arqueològica.

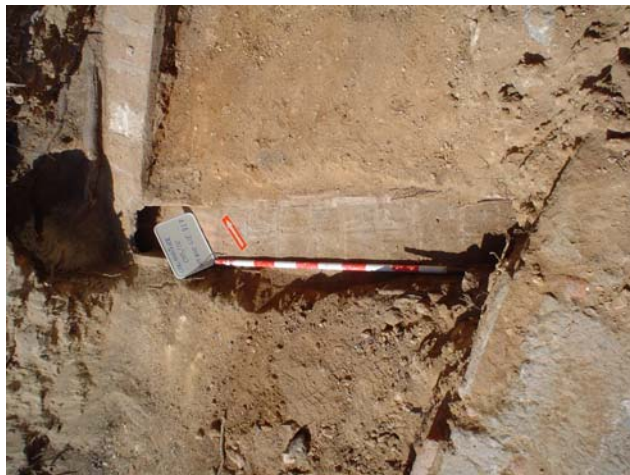
Fotografia de la UE 817

La canalització, que s'estén en sentit W-E, aproximadament, està força arrasada en el moment de la seva localització. Aquesta està construïda amb maó massís de 29 x 15 x 5 cm lligat amb ciment ràpid.

Aquesta estructura està relacionada amb la UE 804, una altra canalització situada a un nivell superior amb la qual comunica per mitjà d'un tub de ciment ràpid (UE 818) el forat del qual es troba tapat per un tap de terracota. Per altra banda, la UE 817 desemboca a una altra canalització (UE 807).

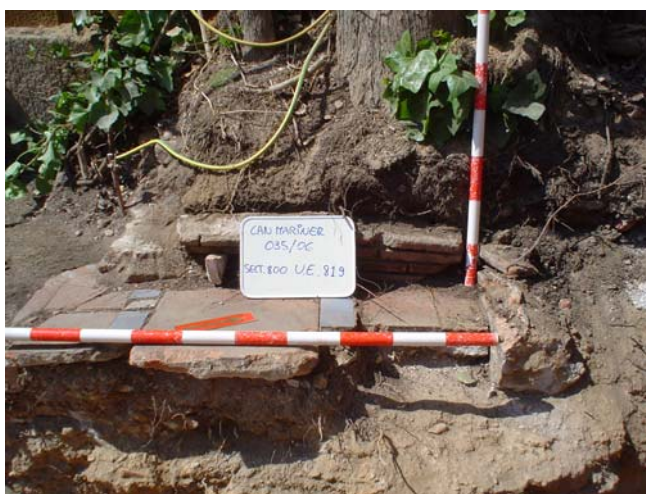
Fotografia de la UE 819

Jardinera que delimitava la terra vegetal on es trobava, i es troba, un arbre del jardí de Can Mariner, concretament un xiprer. Aquesta dataria del segle XIX – principis del XX. Es tracta d'una estructura de maó massís amb decoració de rajoles alineades de color blau, semblant al

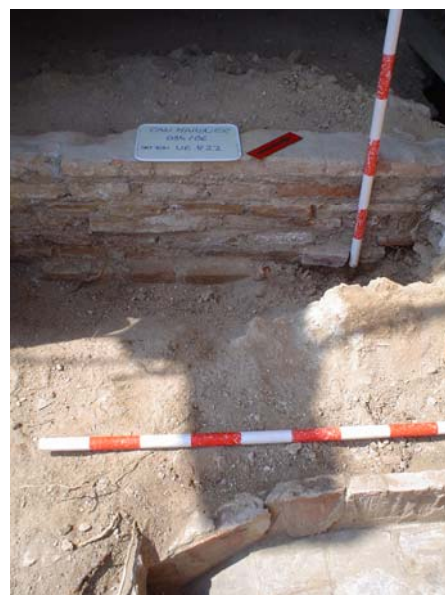
Fotografia de la UE 822

Es tracta d'un mur del qual es conserven set fileres de maons de 30 x 15 x 5 cm lligats amb morter de calç amb aportació de ciment. Aquest es troba per sota del nivell d'ús de l'espai de la porta del segle XIX que dona accés al sector 500.

Per sota del mur localitzem la fonamentació corresponent a la UE 827 i un fragment de claveguera (UE 828).

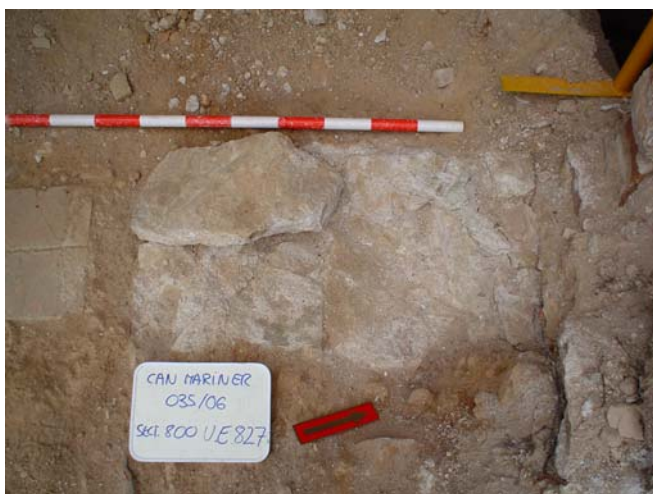
Fotografia de la UE 827

Continuació de la fonamentació de la paret que separa el sector 800 del 500. Segons les seves característiques dataríem aquesta estructura del segle XIX.

Es tracta d'un mur de pedra lligada amb morter de calç amb aportació de ciment, de 1,16 x 45 cms.

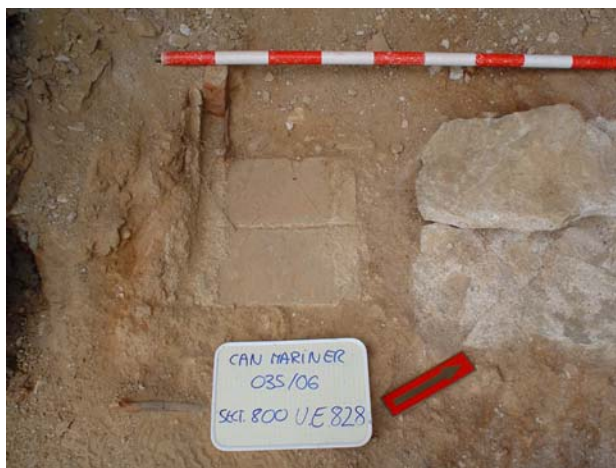
Fotografia de la UE 828

Fragment d'una canalització de maó massís, sense poder precisar la relació d'aquesta amb cap altra dins del sector 800 o 500. Aquesta dataria de finals del XIX –mitjans del XX.

La canalització està molt arrasada en el moment de la seva localització, només es conserven dos maons de la base i part d'un lateral. Aquesta està construïda amb maó massís de 29 x 15 x 5 cm lligat amb ciment ràpid.

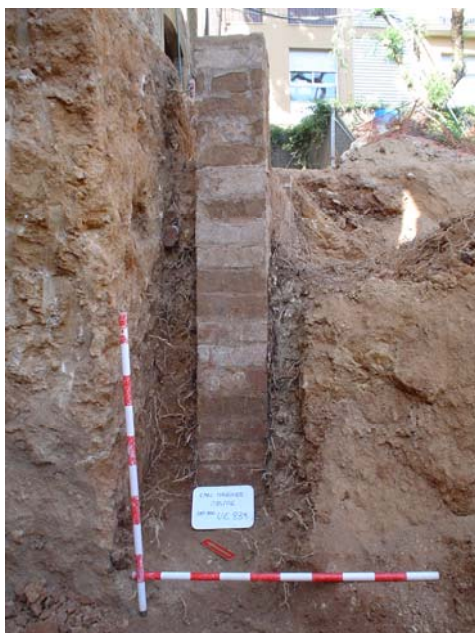
Fotografia de la UE 834

Canalització vertical de maó massís. Aquesta dataria de finals del XIX –mitjans del XX.

Es tracta d'una canalització vertical construïda amb maó massís de 29 x 15 x 5 cm, lligat amb ciment ràpid. Per la instal·lació d'aquest conducte es va fer una rassa (UE 829) en el nivell geològic (UE 803) i es va omplir amb un farciment de terra solta de color marró clar barrejada amb pedra petita i amb abundant acumulació d'arrels (UE 830) i material del segle XIX.

Aquesta canalització funciona amb una altra (UE 835) que hi desemboca. La seva rasa (UE 829) baixa adossada a la paret que separa la part del soterrani corresponent al sector 300 amb les terres del sector 800.

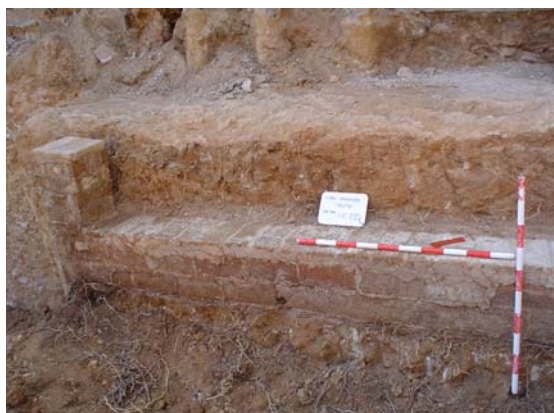
Fotografia de la UE 835

Canalització de maó massís que dataríem de finals del XIX –mitjans del XX.

La canalització travessa el sector en sentit E-W, aproximadament, i s'adossa al desguàs corresponent a la UE 834 col·locat en vertical. Per altra banda, se li adossa la canalització corresponent a la UE 838 que arriba des del sector 900 on s'anomena UE 907.

Està construïda amb maó massís de 30 x 14 x 4 cm, tots ells lligats amb ciment ràpid. Per la instal·lació d'aquest conducte es va fer una rassa (UE 836) en el nivell geològic (UE 803) i es va omplir amb un farciment de terra de color marró clar barrejada amb pedra petita i amb abundant acumulació d'arrels (UE 837).

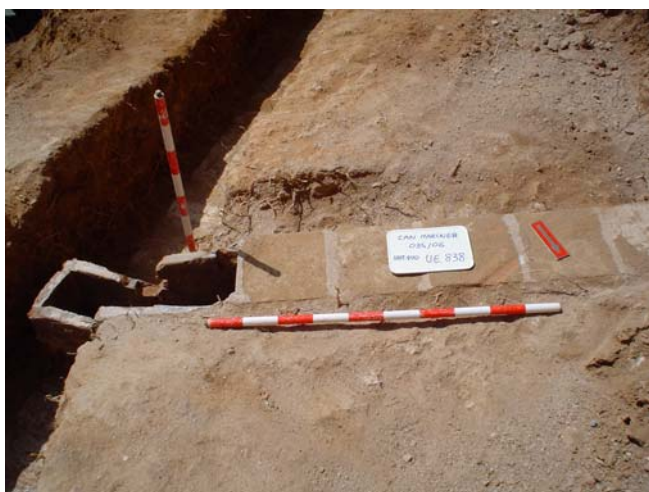
Fotografia de la UE 838

Canalització de maó massís. Aquesta dataria de finals del XIX –mitjans del XX. La UE 838 és la continuació de la canalització corresponent a la UE 907, les dues unitats estratigràfiques fan referència a la mateixa estructura. Per altra banda, aquesta estructura s'adossa a la UE 835.

Està construïda amb maó massís de 29 x 15 x 5 cms lligats amb ciment ràpid. Per la instal·lació d'aquest conducte es va fer una rassa (UE 839) en el nivell geològic (UE 803) i es va omplir amb un farciment de terra solta de color marró clar barrejada amb pedra (UE 840).

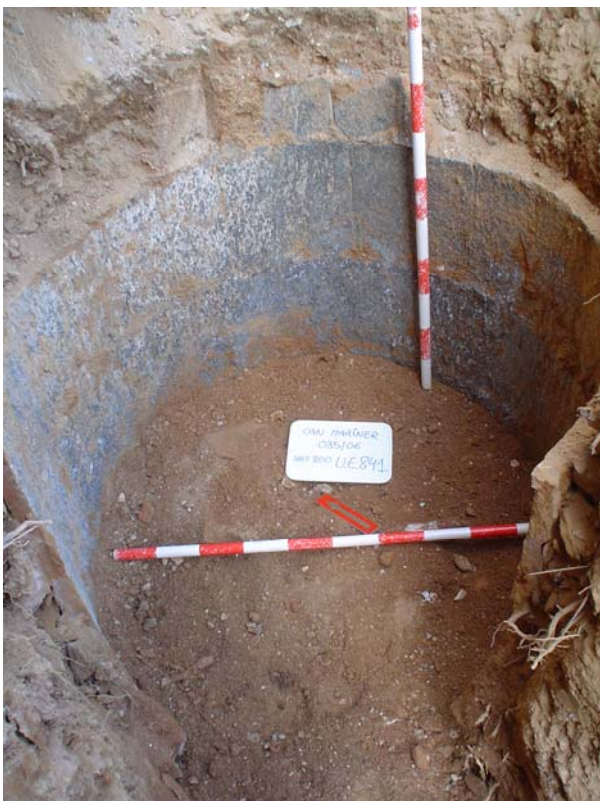
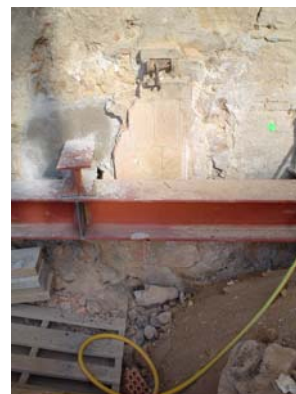
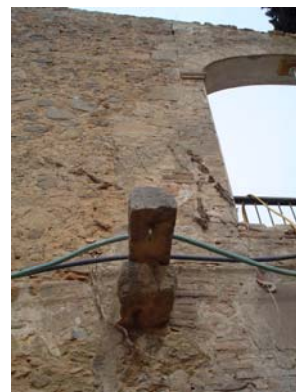
Pou de la masia de Can Mariner. Segons les seves característiques, dataríem aquesta estructura del segle XIX.

Es tracta d'una estructura circular excavada en el nivell geològic (UE 803) revestida de maons de 30 x 15 x 5 cm amb un arrebossat que impedia la filtració de l'aigua.

La part de l'estructura que hi havia per sobre del nivell d'ús del pati de Can Mariner fou arrasada dins del context de l'obra.

El farciment del pou (UE 842) està format per terra solta amb pedra i runa abocada dins del context de l'obra. No en coneixem la profunditat total ja que no és precís continuar baixant.

Fotografies del pou corresponent a la UE 841 i elements relacionats amb aquest

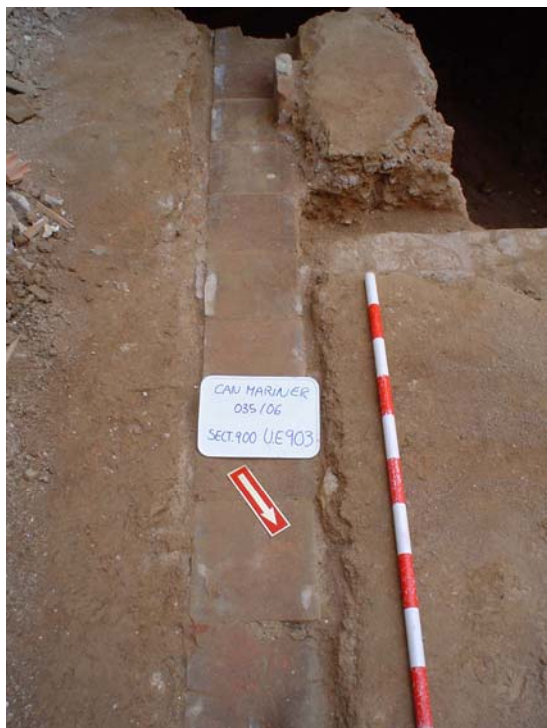
Canalització de maó massís per l'interior del qual hi circulen dos tubs de ferro que formaven part del circuit de calefacció de la masia. Aquesta data de finals del XIX – principis del XX.

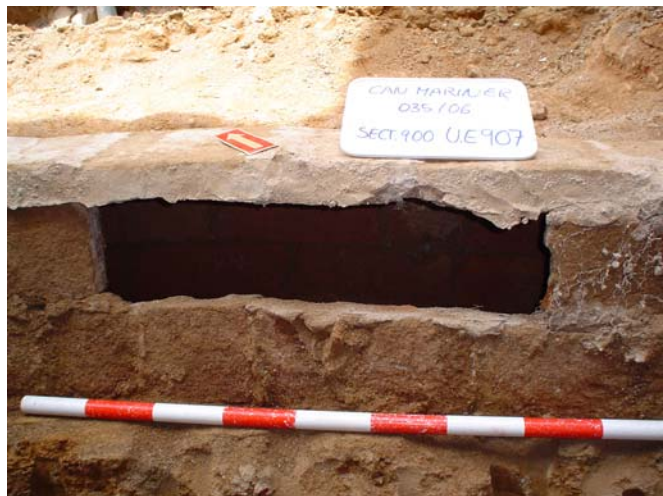
Fotografia de la UE 907

Canalització de maó massís que dataria de finals del XIX –mitjans del XX.

La canalització travessa el sector en sentit SW-NE i continua dins del sector 800 on passa a anomenar-se UE 838, per tant, les dues unitats estratigràfiques fan referència a la mateixa estructura. Aquesta canalització desemboca en una altra, la UE 835.

Està construïda amb maó massís de 28 x 28 x 5 cm a la tapa i 30 x 25 x 5 cm als laterals i a la base, tots lligats amb ciment ràpid. Per a la instal·lació d'aquest conducte es va fer una rasa (UE 908) en el nivell geològic (UE 902) i es va omplir amb un farciment de terra solta de color marró clar barrejada amb pedra petita (UE 909).

La UE 907 passa per sota de la canalització corresponent a la UE 903 i, alhora, talla la sitja relacionada amb la UE 947. Per altra banda, la UE 907 recull les aigües de dos baixants (UE 915 i UE 916).

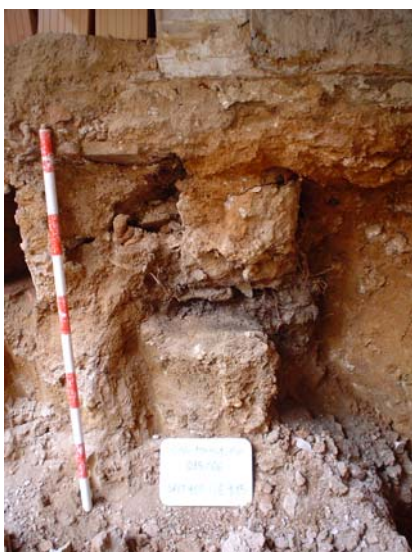
Fotografia de la UE 915

Canalització que comunica amb la corresponent a la UE 916, que el seu temps s'entrega a la UE 907. Aquest dataria de finals del XIX –mitjans del XX.

Es tracta d'una canalització de maó massís que comunica amb un baixant que es troba a la part interior de la paret que separa el sector 700 del 900.

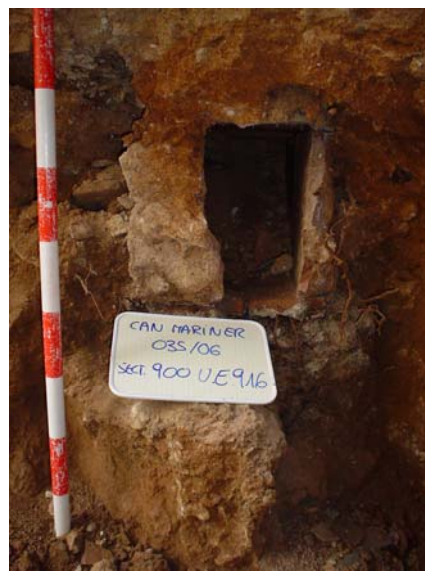
Fotografia de la UE 916

Canalització que comunica amb la corresponent a la UE 907. Aquest dataria de finals del XIX –mitjans del XX.

Es tracta d'una canalització que vinculada a un baixant que es troba a la part interior de la paret que separa el sector 700 del 900, a la qual se li entrega una altra canalització (UE 915).

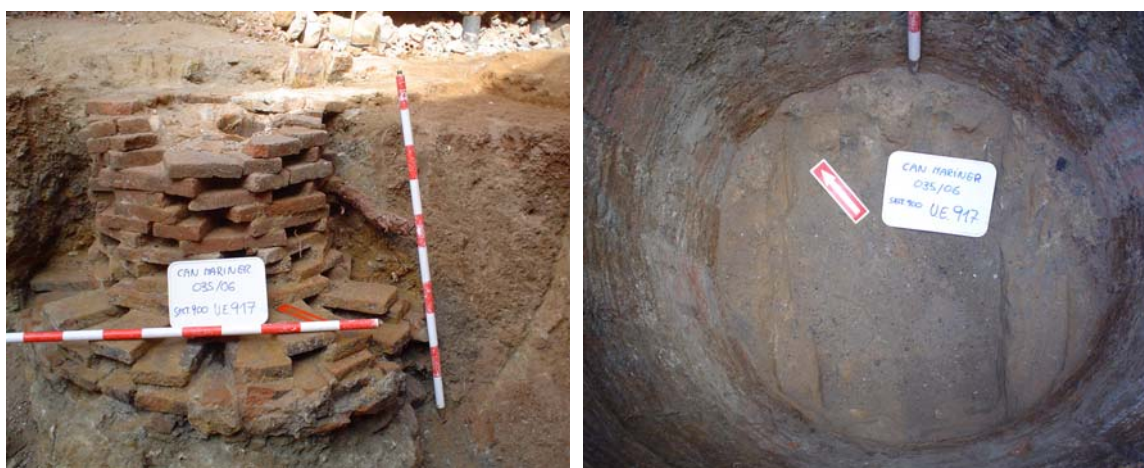
Pou mort que datem del segle XIX - mitjans del XX.

Es tracta d'una estructura de planta circular amb un diàmetre de 1,51 m i una profunditat de 1,96 m, revestida i coberta amb maó massís de 30 x 15 x 4 cm, lligats amb morter a les fileres inferiors i sense morter a la part superior. A la base apareix el sauló o estrat geològic (UE 902)

Els maons de la coberta es troben disposats configurant una mena de cúpula, mentre que a la part inferior trobem quatre fileres de maons disposats en vertical formant un cilindre. A les parets d'aquest col·lector hi ha dos forats, un al sud i l'altre al nord, fets en el moment de construcció de l'estructura.

Una de les obertures del pou mort es troba a la seva part superior on localitzem un tub de ceràmica on hi desemboca una canalització de maó massís (UE 920).

Fotografies de l'exterior i interior del pou mort corresponent a la UE 917

Per a la instal·lació d'aquest pou es va fer una rasa en el nivell geològic (UE 918) que es va reomplir amb la UE 919. Aquesta estructura talla la sitja corresponent a la UE 928.

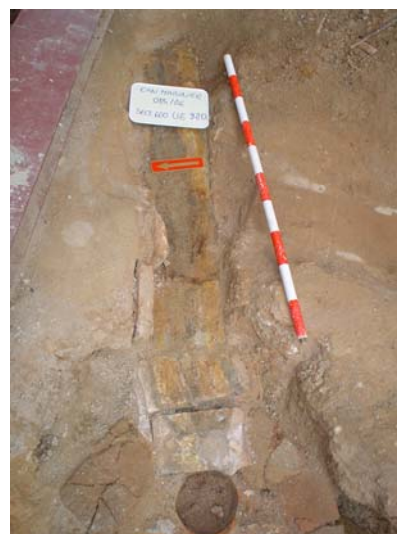
Fotografia de la UE 920

Canalització de maó massís que comunica amb el pou mort corresponent a la UE 917 per mitjà d'un tub de ceràmica. Aquesta dataria del segle XIX - mitjans del XX.

La canalització es troba molt arrasada en el moment d'inici de la intervenció arqueològica conservant únicament els maons de la base i algun del lateral. Està construïda amb maó massís de 29 x 15 x 5 cm, lligat amb ciment ràpid.

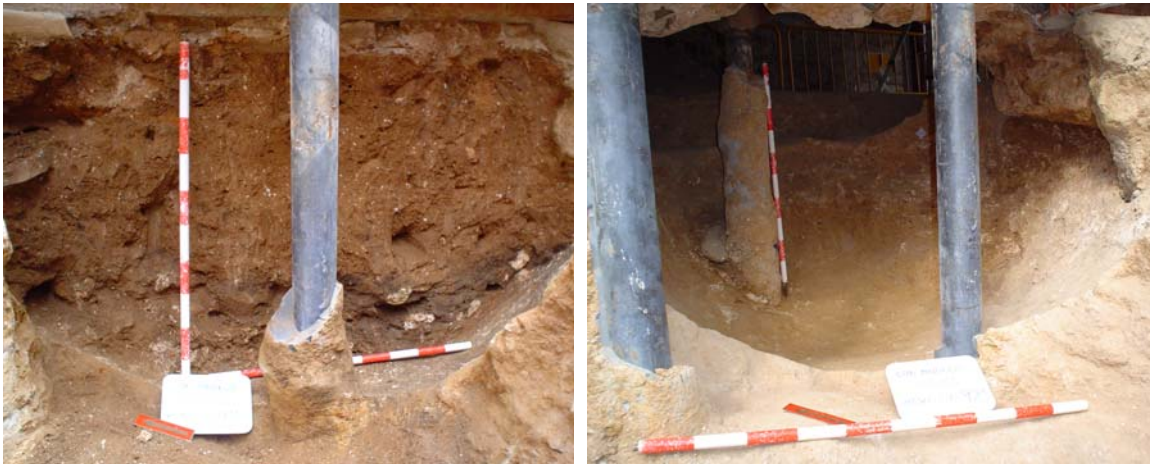
Sitja d'època alt-imperial amortitzada entre el segle II i III d.C.

La UE 921 correspon a la part de la sitja que resta dins de l'àmbit del sector 900, relacionant-se amb la UE 515 que seria la part restant, dins del sector 500. Per lo tant assimilem les dues unitats estratigràfiques, ja que fan referència a una mateixa estructura.

La sitja està excavada en l'estrat geològic, que en aquest espai és sauló (UE 902). Té un diàmetre aproximat de 2,67 m i una profunditat conservada de 1,08 m, amb un fons còncav.

- UE 922=516: estrat de terra de color marró fosc ataronjat força compacta barrejada amb pedres, carbons i restes de material antròpic. Entre el material localitzem ceràmica d'època romana (*sigillata* sudgàlica, ceràmica de cuina i fragments d'àmfora) i fragments de vidre, ferro, maons i teules.
- UE 935=517: estrat amb una major acumulació de carbons on apareixen nombrosos restos d'*opus signinum* i estucs.
- UE 949=518: estrat de terra argilosa de color vermellós.
- UE 950=521: capa de calç que cobreix les parets de la sitja i acumulació d'aquesta en el fons de la sitja.

Aquesta estructura està afectada per quatre micropilots, dos dins del 900 (UE 925 i UE 926) dos dins del límit del sector 500 (UE 530 i UE 531). Alhora està tallada per una negativa feta dins del context de l'obra abans de la intervenció arqueològica, farcida amb morter (UE 933).

Fotografia de la sitja corresponent a la UE 921 en diferents fases de l'excavació

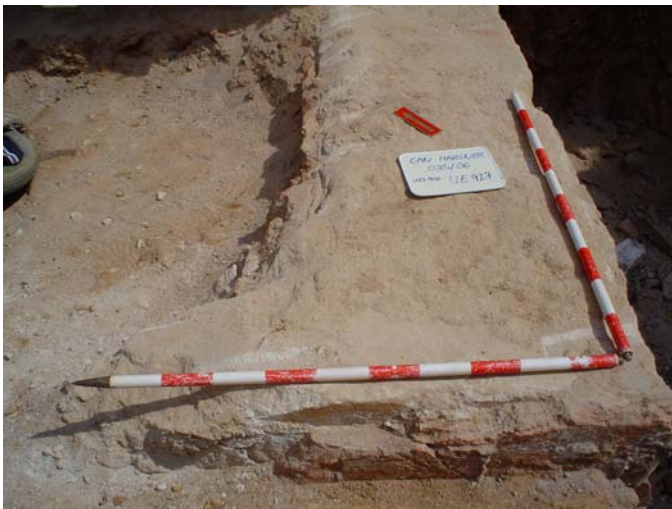
Fotografia de la UE 927

Escala que partia del sector 900 arribant al sector 500 (UE 519) on hi havia un sortidor d'aigua provinent de la cisterna (UE 520). Aquesta estructura dataria de mitjans del XIX - principis del XX.

Les parets d'aquesta estan construïdes amb maó massís. No es pot precisar res més ja que en moments anteriors a la intervenció arqueològica i dins del context de l'obra, aquesta estructura fou omplerta amb morter.

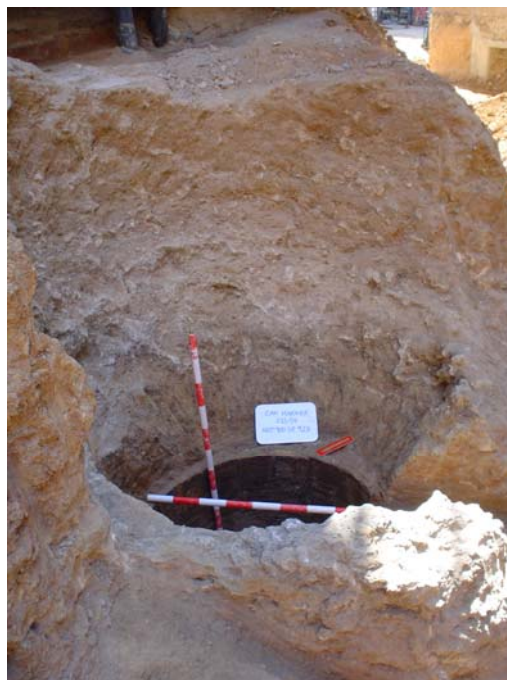
Fotografia de la UE 928

Sitja d'època alt-imperial probablement amortitzada en època alt-medieval.

Aquesta estructura està excavada en l'estrat geològic (UE 902). Té un diàmetre aproximat de 2 m i una profunditat de 1,36 m.

La sitja està tallada per una estructura d'època contemporània, concretament la UE 917, un pou mort que afecta gran part de la sitja, alterant el seu farciment i el perfil a la part oest de la mateixa. Per altra banda, la sitja es troba tallada a la seva part superior per dues canalitzacions: la UE 903 i la UE 920 i una negativa feta dins del context de l'obra abans de la intervenció arqueològica, farcida amb morter (UE 933).

El farciment de la sitja és de terra de color marró fosc amb filtracions (UE 929). En el farciment trobem nombrosos fragments de teules i de ceràmica d'època romana, com fragments de *sigillata*, junt amb ceràmica d'època moderna i contemporània. L'aparició de material modern podria explicar-se per la col·locació a l'interior de la sitja del pou mort (UE 917) que data d'aquest període. Per lo tant, podríem considerar la sitja dins del període alt-imperial, tenint en compte que podria haver hagut una contaminació del farciment de la sitja en el moment d'instal·lació de l'estructura del pou mort.

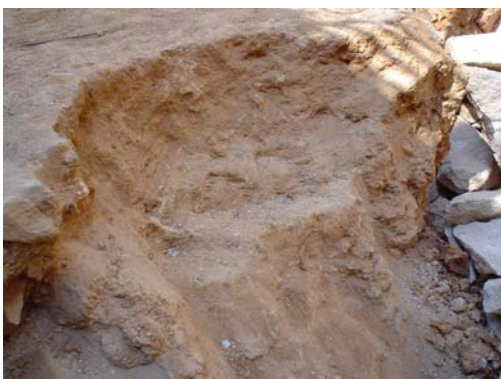
Fotografia de la UE 930

Sitja d'època alt-imperial amortitzada en època alt-medieval.

Aquesta estructura està excavada en l'estrat geològic (UE 902). Té un diàmetre aproximat de 1 m i una profunditat de 0,35 m, amb un fons còncav. És la sitja

de menors dimensions localitzada en el sector, similar a altres aparegudes al jaciment.

El farciment de la sitja és de terra de color marró força solta (UE 931). En el farciment trobem restes de maons i pedres. Considerem que aquesta sitja podria haver estat amortitzada contemporàniament a la resta de les localitzades al jaciment, per lo tant en època alt-medieval.

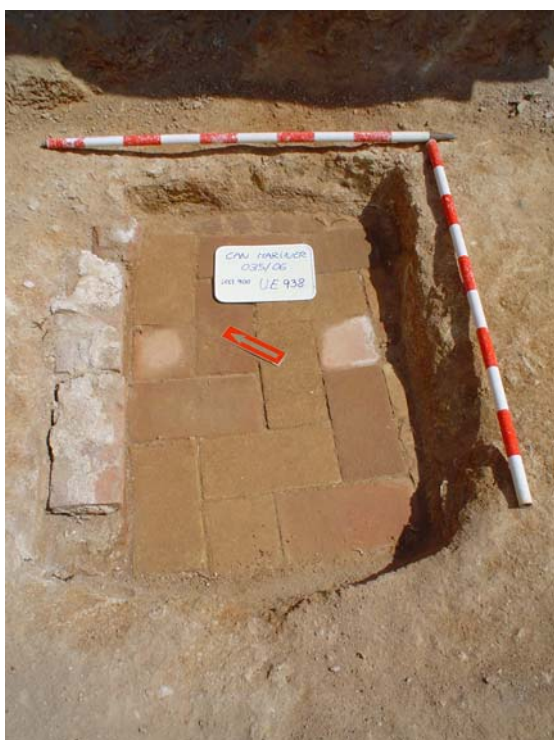
Fotografia de la UE 938

Estructura indeterminada que per les seves característiques podria datar del segle XIX – principis del XX.

Podria tractar-se del fons d'un possible dipòsit molt arrasat del qual només es conserven els maons massissos de la base lligats amb morter de calç. Aquesta estructura està totalment envoltada per l'estrat geològic (UE 902) i es troba a una cota inferior respecte nivell d'ús, és per això que pensem que podria tractar-se d'un dipòsit. Podria tenir alguna relació amb la UE 941.

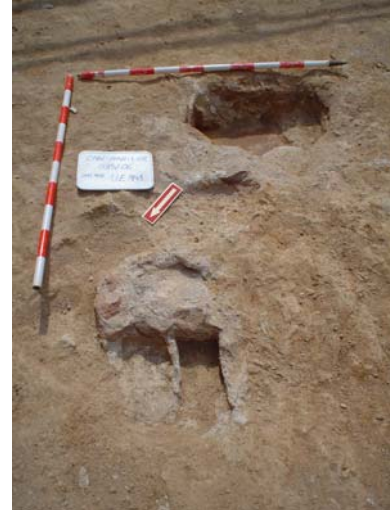
Fotografia de la UE 941

Estructura indeterminada que per les seves característiques podria datar del segle XIX – principis del XX.

Es tracta d'una estructura molt arrasada de maó massís envoltada per l'estrat geològic (UE 902) i situada a una cota inferior respecte nivell d'ús. Podria tenir alguna relació amb la UE 938.

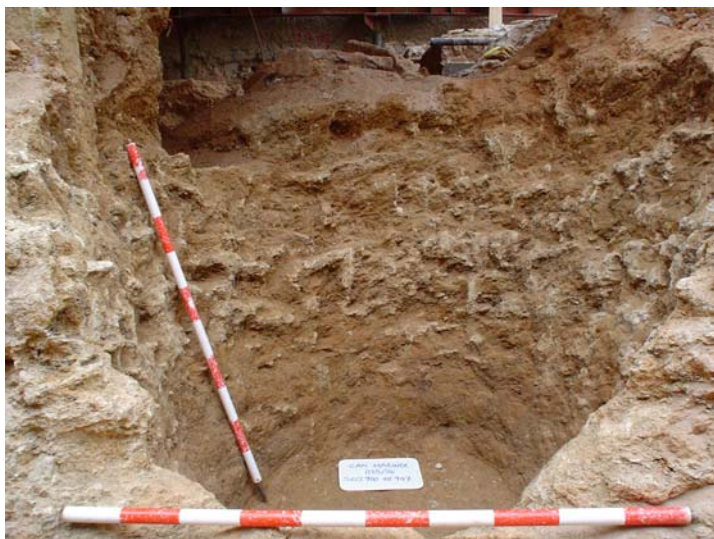
Fotografia de la UE 947

Sitja probablement d'època alt-imperial amortitzada a època moderna.

La sitja està excavada en l'estrat geològic (UE 902). Aquesta té un diàmetre de 1,46 m i una profunditat de 1,20 m, aproximadament, amb un fons pla.

El farciment de la sitja és de terra de color marró fosc, força solta, barrejada amb pedres i restes materials d'època moderna com fragments de blava catalana (UE 948). La sitja fou amortitzada en època moderna (s.XVII-XVIII).
