1. INTRODUCCIÓ

En la següent memòria es presenten els resultats de la intervenció arqueològica duta a terme, en forma de sondeig, dins d'una de les sales de la llibreria de la Generalitat de Catalunya, situada a la Rambla dels Estudis 118, al districte de Ciutat Vella de Barcelona, amb motiu de la instal·lació d'un ascensor per connectar la planta baixa de la Llibreria amb un magatzem soterrani ja existent. La intervenció es va desenvolupar entre els dies 26 de gener i 13 de febrer de 2004.

2. MOTIVACIÓ DE LA INTERVENCIÓ.

La intervenció va venir motivada per les obres d'adequació d'espais de la llibreria del D.O.G.C. del Palau Moja de Barcelona (Rambla dels Estudis 118). Aquestes obres consistiren en la instal·lació d'un ascensor en una de les sales de la llibreria per connectar-la amb un magatzem soterrani ja existent.

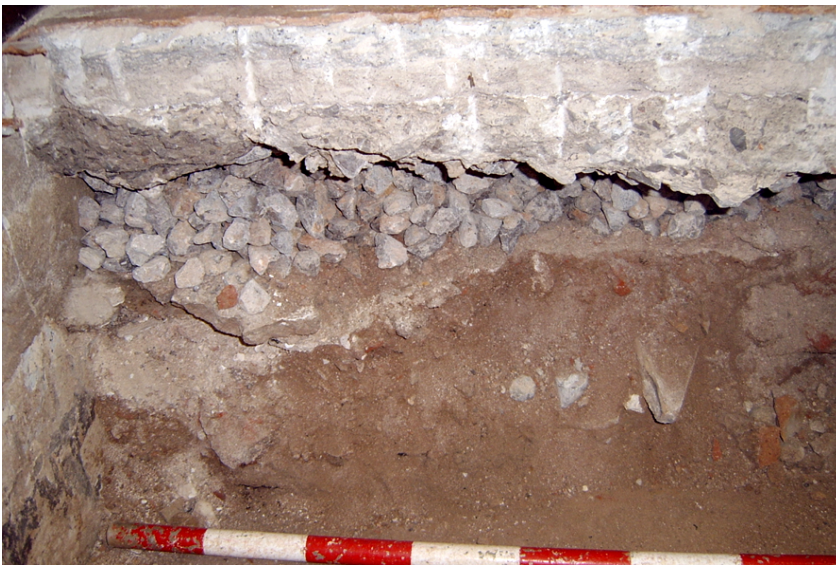
Un cop senyalitzada l'àrea del sondeig es procedí a aixecar el paviment de formigó (UE 100) i la resta de nivells relacionats amb la construcció de la llibreria (uns 0.60 m. en total). Es tractava de diferents capes: la primera de formigó, 0.15 m; la segona de graves, 0.15 m; la tercera, terra barrejada amb pedres i material de construcció, 0.15m; i finalment una nova capa de formigó de 0.15 m de potència. Dins d'aquest nivell superficial, hi aparegueren restes de paper de diari, fusta, fragments de vidre i plàstic.

Detall del nivell superficial UE 100

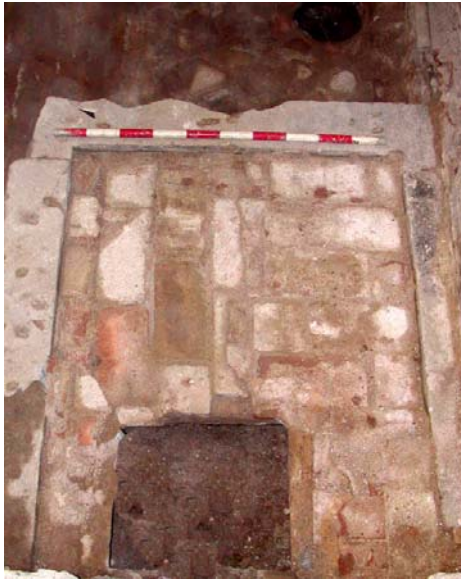
El retall irregular trencava un paviment (UE 101) que s'estenia per la meitat nord del sondeig, fet amb rajol de 0.15 x 0.30 x 0.05 disposat en espiga. La cota a la que apareix aquest paviment és 10.33 m.s.n.m. El paviment es recolza en una antiga estructura de planta quadrada, (UE 102), feta amb tres pedres de grans dimensions (la quarta no s'ha pogut localitzar), que conformaven una possible fossa sèptica, tot i que arqueològicament no s'ha pogut demostrar. L'estructura UE 102 presentava una volta que cobria el seu interior (UE 105), deixant un registre o arqueta, (UE 106), en l'extrem W de la mateixa). En el moment que es col·loca el paviment 101, l'estructura UE 102, ja no estava en ús. Les pedres que formaven l'estructura es trobaven a 10,30 m.s.n.m. Les dimensions de l'estructura són: 1,55 m. x 1,53 m.

Un cop documentades les estructures, es va procedir al desmuntatge de la volta que cobria l'interior de la possible fossa així com de l'arqueta UE 106. A l'interior es va localitzar un nivell de runa datat en època contemporània (UE 116), que apareixia a una cota de 10.7 m.s.n.m i presentava una potència de 0.95 m. Mentre es baixava el nivell de runa es va poder documentar un mur de rajol, (UE 117), que en un primer moment es va identificar com a límit nord de la possible fossa.

Detall de l'estructura UE 102, la volta UE 105 i el registre UE 106.

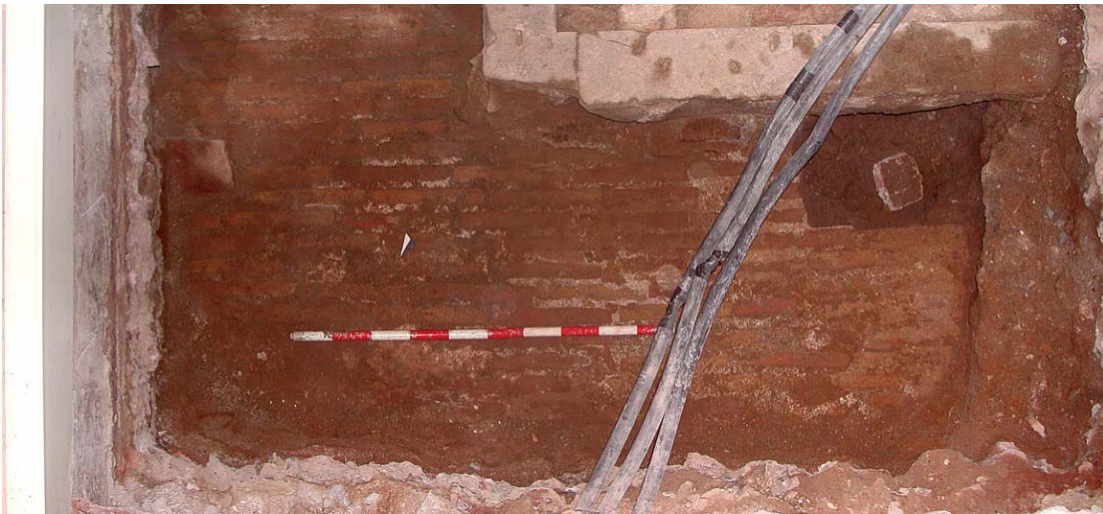
Per sota de l'estrat d'anivellament UE 108, es van poder documentar diferents estructures, com una gran volta, (UE 111) construïda amb rajols de 0,30 x 0,15 m., col·locats de cantell. Aquesta volta mesurava 3,44 m. d'ample, (tota l'amplada de l'habitació), però no s'ha pogut documentar la llargada, ja que el límit del sondeig ho va impedir. De totes maneres, tot fa pensar que el límit sigui el mateix que té l'habitació actual, traslladat al soterrani, es a dir 4,26 m. (veure plànol 3).

Detall de la volta UE 111.

La volta apareixia seccionada a la meitat SW, justament al lloc on hi havia l'estructura UE. 102. Tot fa pensar que aquesta obertura a la volta es va produir en el moment de construcció de la mateixa, essent l'estructura UE 102 la que amb posterioritat aprofita l'espai. En els límits nord i sud de la volta, es van col·locar dos nivells de pedres irregulars lligades amb morter de calç, (veure plànol número 5), amb la finalitat de contrarestar el pes de la volta.

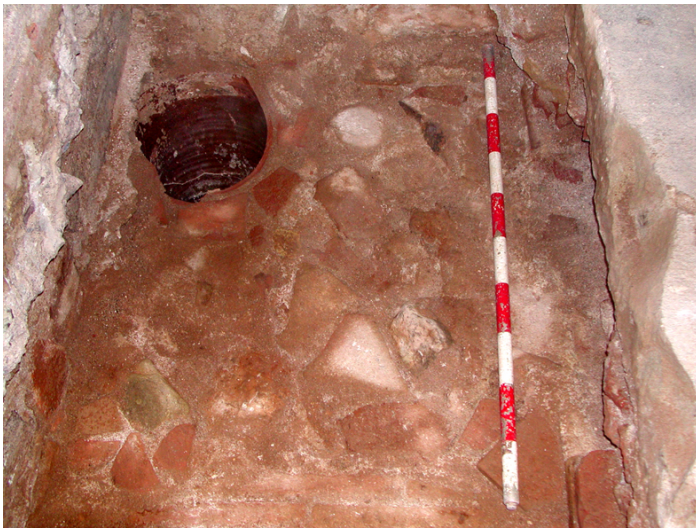
El contrapès situat al sud de la volta, UE 112, apareixia a 9,97 m.s.n.m. i tenia una potència de 0,44 m, les dimensions eren de 0.87 m X 0.64 m. En el moment de construcció d'aquest nivell, es va col·locar un baixant ceràmic, (UE 113), que retallava la volta i anava a parar a l'interior de l'habitació. Malauradament, en una fase constructiva posterior, es va trencar aquest baixant ceràmic impeding la seva interpretació.

Aquest baixant formava part del primer moment constructiu del Palau Moja, com la volta UE 111 i els nivells UE 112 i UE 119.

Detall del nivell de pedres UE 112 i el baixant ceràmic UE 113.

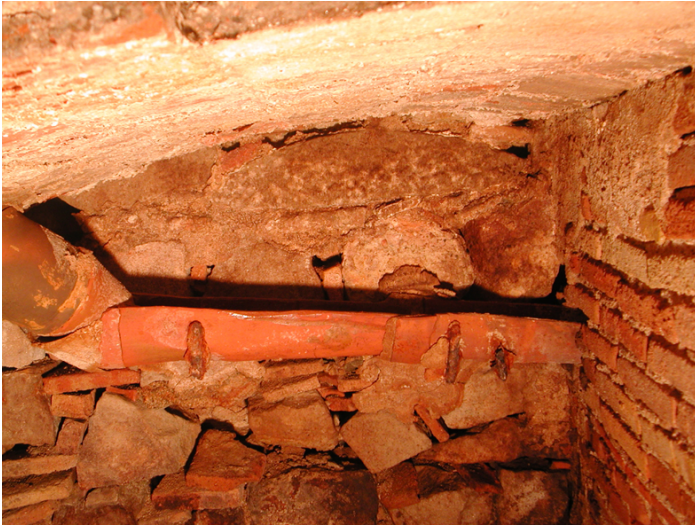
A l'extrem NE de la volta UE. 111 es va documentar una canalització d'aigües de pluja, UE 114, que retallava la volta i s'endinsava a l'interior de la mateixa. Posteriorment, es va documentar com aquesta canalització estava relacionada amb una claveguera documentada sota la volta. L'estructura UE 114 estava formada per tres teules imbricades, sostingudes amb claus de ferro a la paret de tancament est de l'habitació.

Detall de la canalització UE 114, per sota de la volta, i la connexió amb la claveguera UE 117.

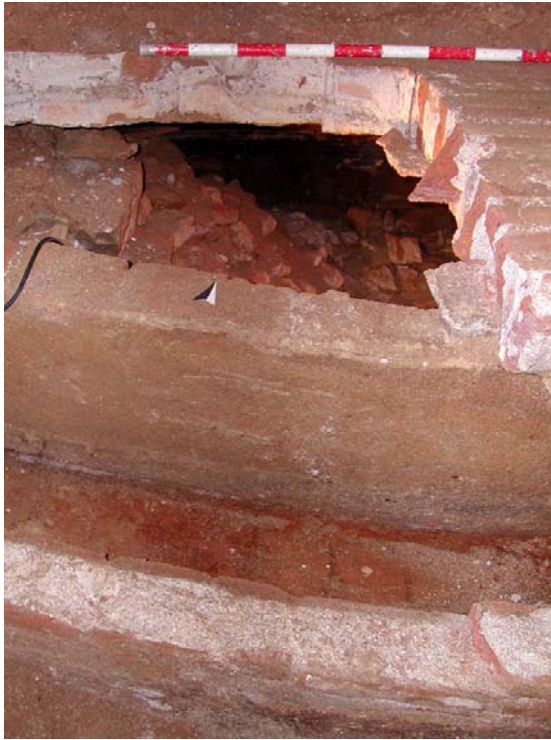
Un cop documentades totes les estructures, es va procedir a seccionar parcialment la volta UE 111. Així es va poder apreciar que l'interior de la mateixa, en la seva part nord, estava parcialment buida, deixant un espai de 1,70 x 2,20 m i 1,30 m de potència. En el fons s'apreciava part d'enderrocs i un estrat orgànic.

Creuant de W a E l'habitació, es va poder apreciar una gran claveguera que dividia en dos l'espai. La meitat nord, com ja s'ha dit, es va anul·lar des de la construcció de la mateixa. La meitat sud de l'habitació estava colmatada per un total de cinc estrats que han aportat materials que ens donen una informació poc concreta sobre el moment cronològic en el que es va amortitzar l'espai. Aquest material existeix tant en el segle XIX, com en el XX, a més de barrejar material medieval, com verd i manganès o ceràmica vidrada medieval. La claveguera UE 117 estava formada per dues parets fetes amb maons de 0,30 X 0,15 X 0,05 m. amb una alçada de 2,05 m; entre les dues parets s'estenia una base de rajol fent baixada des de W fins a E. És a dir, que la claveguera s'endinsava dins del mur de tancament E de l'habitació, anant a buscar una possible canalització central en un dels patis del Palau. La llargada total documentada era de 2,21 m. i l'amplada total era de 0,58 m.

Detall de la volta UE 111 seccionada, amb la claveguera UE 117.

A l'interior de la claveguera UE 117 es va poder apreciar un petit estrat orgànic, (UE 121), amb moltes restes de materials, tots elles datades entre finals del segle XIX i primera meitat del segle XX. Es van localitzar restes de vaixel·la de taula, com ara tasses, plats, objectes de vidre, coma ara ampolles i objectes d'ús quotidià: com ara llànties o guardioles.

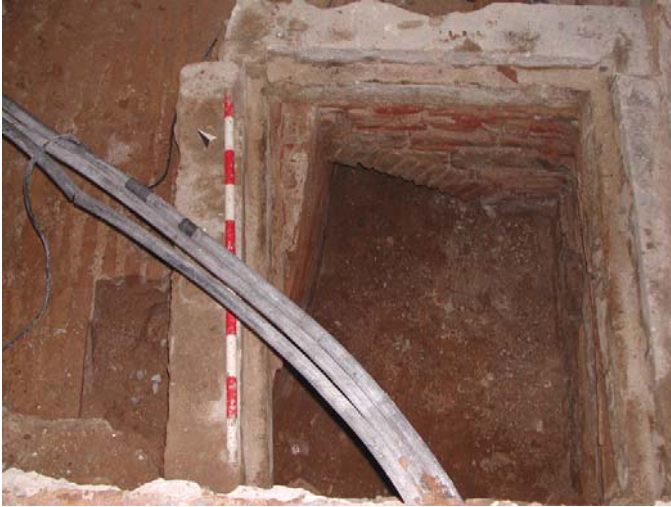
Per a prosseguir les tasques de rebaix de la superfície i com a mesura de seguretat, es va optar per desmuntar l'estructura UE 102 i la part sud de la volta UE 111. Prèviament, es va treure el nivell de pedres i morter UE 112 i el baixant ceràmic UE 113, sense que es documentés cap element datable. Aquest desmuntatge es van efectuar amb antelació al rebaix dels estrats que farcién la part sud de l'habitació, entre la claveguera UE 117 i el mur de tancament S de l'habitació. El primer dels estrats documentats per sota del nivell de runa UE 116, va ser un nivell argilós, (UE 115), amb poc material però datat en el segle XX, molt compacte, i de color marró fosc, aquest estrat de 0,11 m. de potència va aparèixer a 9,29 m.s.n.m.

Detall de l'espai sud amb l'estrat UE 115 previ a la seva excavació.

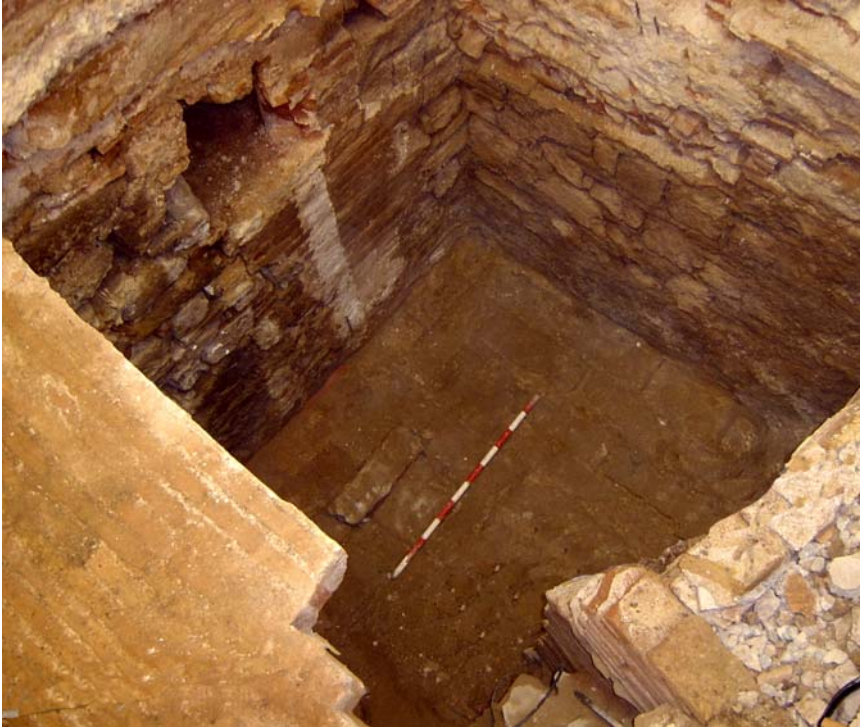
L'últim nivell documentat va ser un gran paviment de lloses de pedra (UE 126), de 0,14 X 0.50 X 0.20 m de mitjana, lligades amb morter de calç, que corresponien al paviment original del segle XVIII, d'un dels soterranis del Palau Moja. (Veure plànol número 7). Aquest paviment apareixia a una cota de 1,89 m.s.n.m.

Detall del paviment de lloses de pedra UE 126.

El següent pas va ser el desmuntatge de la claveguera UE 117, fet que va facilitar la documentació en extensió del paviment UE 126, per sota de l'esmentada claveguera. En total es va poder documentar en un espai de 1,70 X 1,72 m. El desmuntatge de la claveguera també va permetre la documentació d'un estrat molt interessant (UE 124), que s'estenia a la meitat nord de la claveguera i que ens dóna una datació del moment constructiu en el qual es va fer. L'estrat UE 124, només ha pogut ser excavat molt parcialment, però ens ha proporcionat moltes dades per datar amb exactitud el moment en el qual el soterrani deixa d'existir, a causa de la construcció d'una claveguera que parteix l'espai en dos. Es tracta d'un estrat de terra color marró fosc, de 0,70 m. de potència i que apareix a 8,63 m.s.n.m. Es lliura a la claveguera UE 117, i s'han pogut identificar moltes restes materials que el daten en la segona meitat del segle XIX.

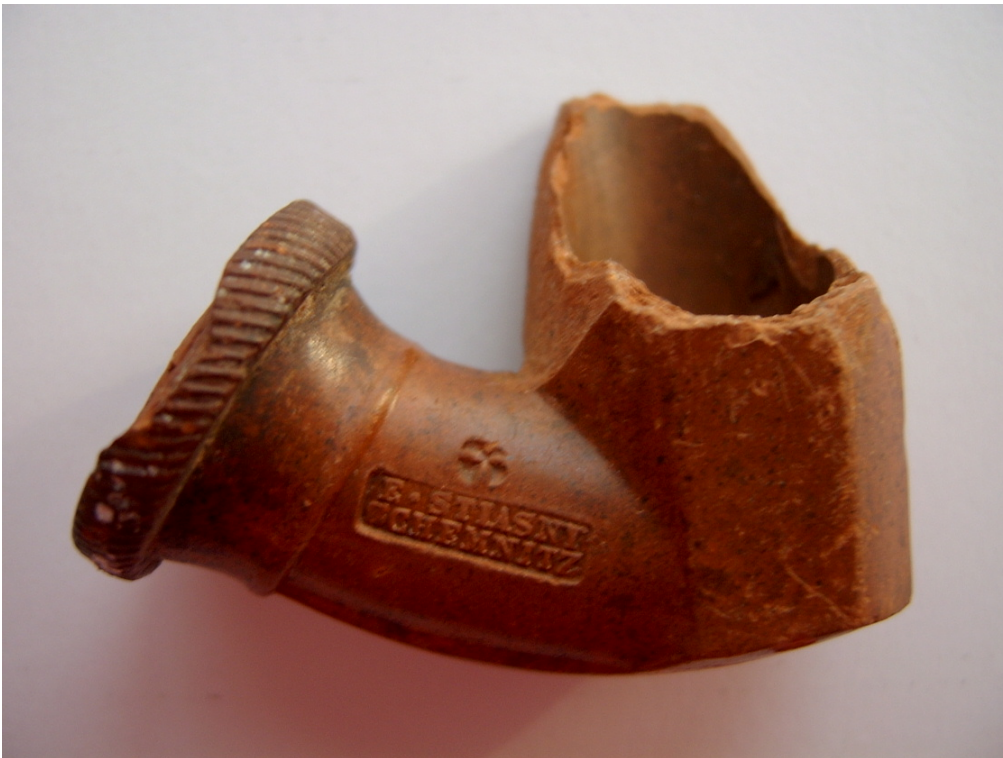
Un altre element que data l'estrat UE 124 és una pipa de fumar on es poden apreciar dos segells. En el primer, surt el nom de la localitat on va ser feta: 'E.Stiasny / Schemnitz'. En el segon segell s'aprecia l'escut de la ciutat, on es representen dos animals envoltant una muralla. La ciutat de Schemnitz, és en l'actualitat la ciutat eslovaca de Banska Stiavnika, molt famosa durant la segona meitat del segle XIX, i principis del XX per la fabricació de pipes de gran qualitat, les més famoses de tot l'Imperi Austro-Hongarès.

La qualitat de la pipa localitzada a l'interior de l'estrat UE 124, ens indica que es tracta d'una peça autèntica.

Detall de la pipa amb la marca E.STIASNY/ SCHEMNITZ

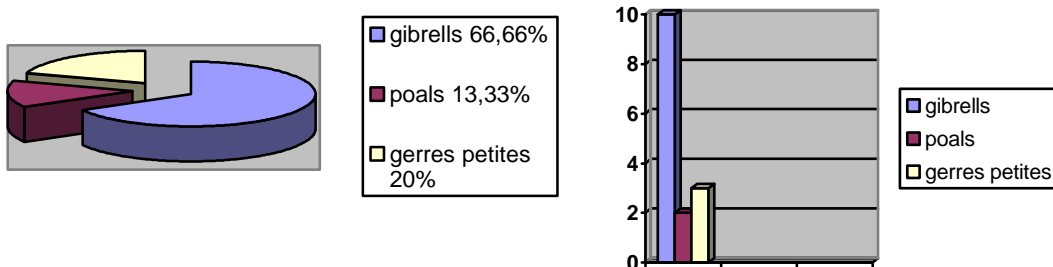
Gerres petites

S'ha diferenciat les gerres per la mida i per l'ús que tenen, com per exemple guardar, servir, abocar, beure.. Presenten un coll alçat, amb la panxa ampla que disminueix a mesura que s'apropa al peu. S'han identificat, tres fragments, el que representa el 20% del total de la vaixel·la de cuina. Dos dels E fragments presenten un vidrat total a l'interior i la nansa i parcial a l'exterior, de color verd. L'altre fragment identificat, és de terrissa comuna de cocció oxidant, sense vidrar i amb decoració horitzontal incisa.

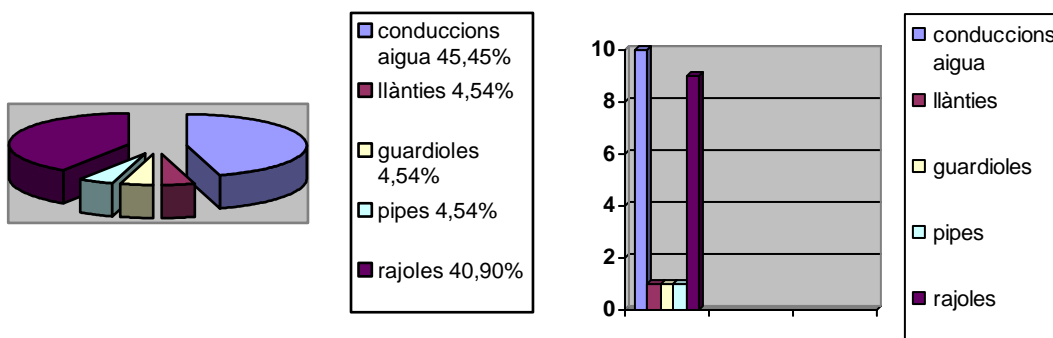
Rajoles

La rajola és una peça de ceràmica de forma quadrada, de poc gruix, generalment de secció quadrada o rectangular, que és emprada per a fer paviments, cobrir parets, etc. Pot ser de terra cuita envernissada, amb decoració, o sense cap mena de vernís. S'han identificat 9 fragments que corresponen al 40,90% del total de la ceràmica d'ús tècnic.

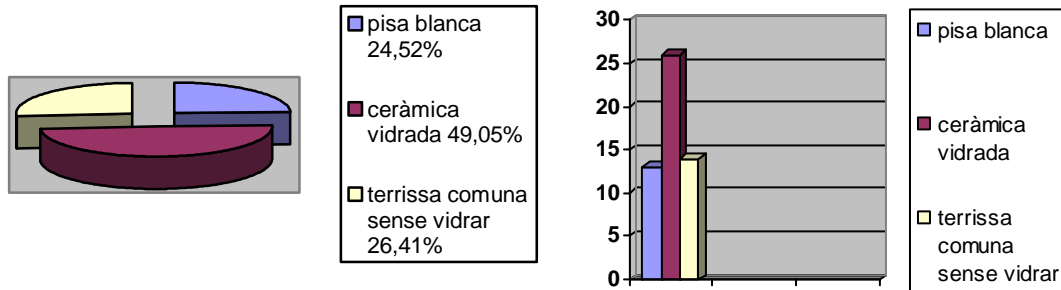
Dels 53 fragments ceràmics documentats al jaciment, 13 ho són de pisa blanca, el 24,52% del total, 26 ho són de ceràmica vidrada, el 49,05% del total y 14 ho són de terrissa comuna sense vidrar, el 26,41% del total, en aquest últim apartat s'han col·locat la majoria de les canalitzacions, així com part de les rajoles localitzades en el procés d'excavació.

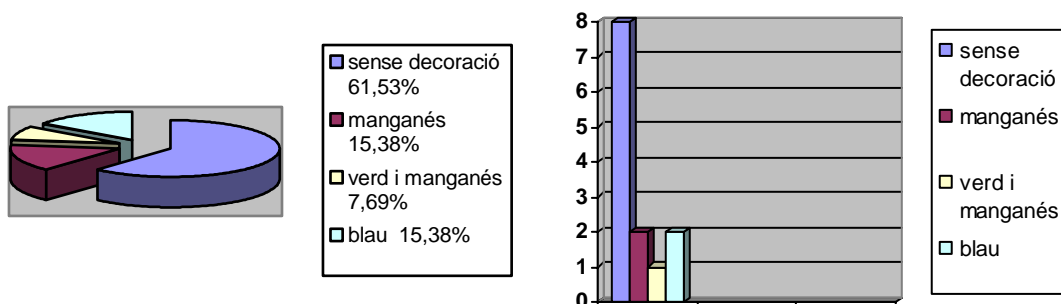
Pisa blanca

La ceràmica de coberta blanca no presenta, en la major part dels casos cap mena de decoració, en concret el 61,53% dels fragments només presenta el vernís blanc per tota la peça, en aquest cas les tipologies de peça sense decoració són plats i tasses. En dos fragments és va documentar decoració amb manganès, un 15,38% del total de fragments de pisa blanca, aquest tipus de decoració es presenta únicament en plats. També es va documentar un únic fragment de decoració en verd i manganès, un 7,69% del total dins la pisa blanca, també es presenta únicament en plats. Per finalitzar amb aquest tipus de tècnica, es van documentar dos fragments de pisa blanca decorada amb blau, un 15,38% dels casos. La decoració era pintada i podia ser, tant amb línies horitzontals com amb línies formant dibuixos geomètrics. Aquest tipus de decoració en blau es presenta en tasses i en gerros.

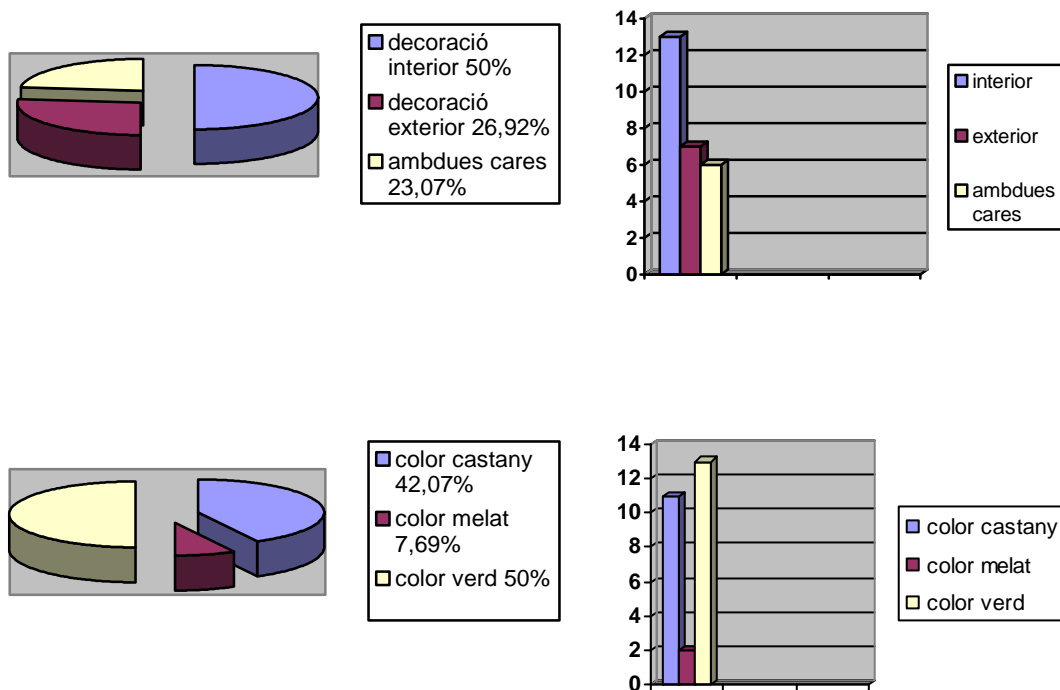
Ceràmica vidrada

La ceràmica vidrada és la més nombrosa, s'han identificat 26 fragments el 49,05% del total de la terrissa, pel que fa a la col·locació del vidrat, en el 50% dels casos es localitza en la part interna de la peça, en un 26,92% dels casos es localitza en la part externa i en un 23,07% es presenta en ambdues cares.

S'han identificat tres colors en el vidrat de les peces, marró, melat i verd, el més comú és el verd, que es presenta en el 50% de les peces, seguit de prop del marró, en un 42,07% i del melat, en un 7,69% dels casos.

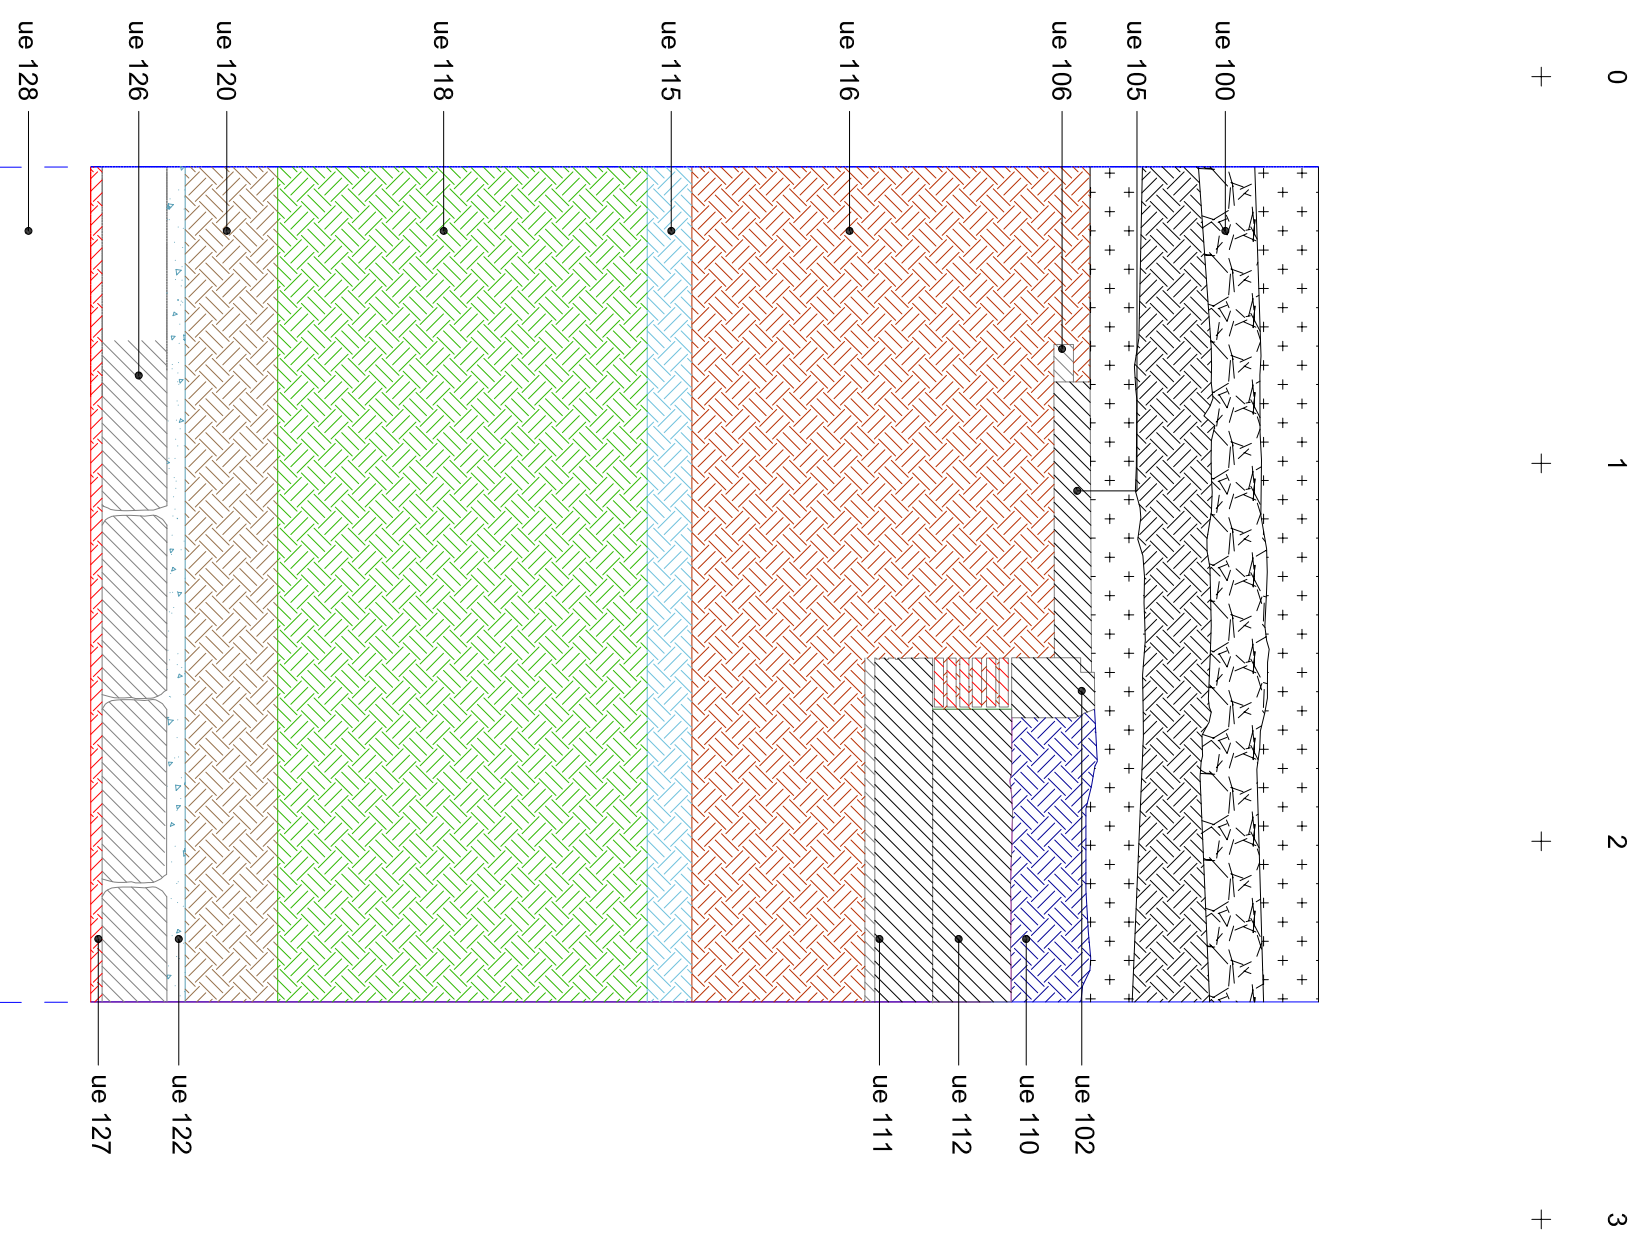
secció c - c'

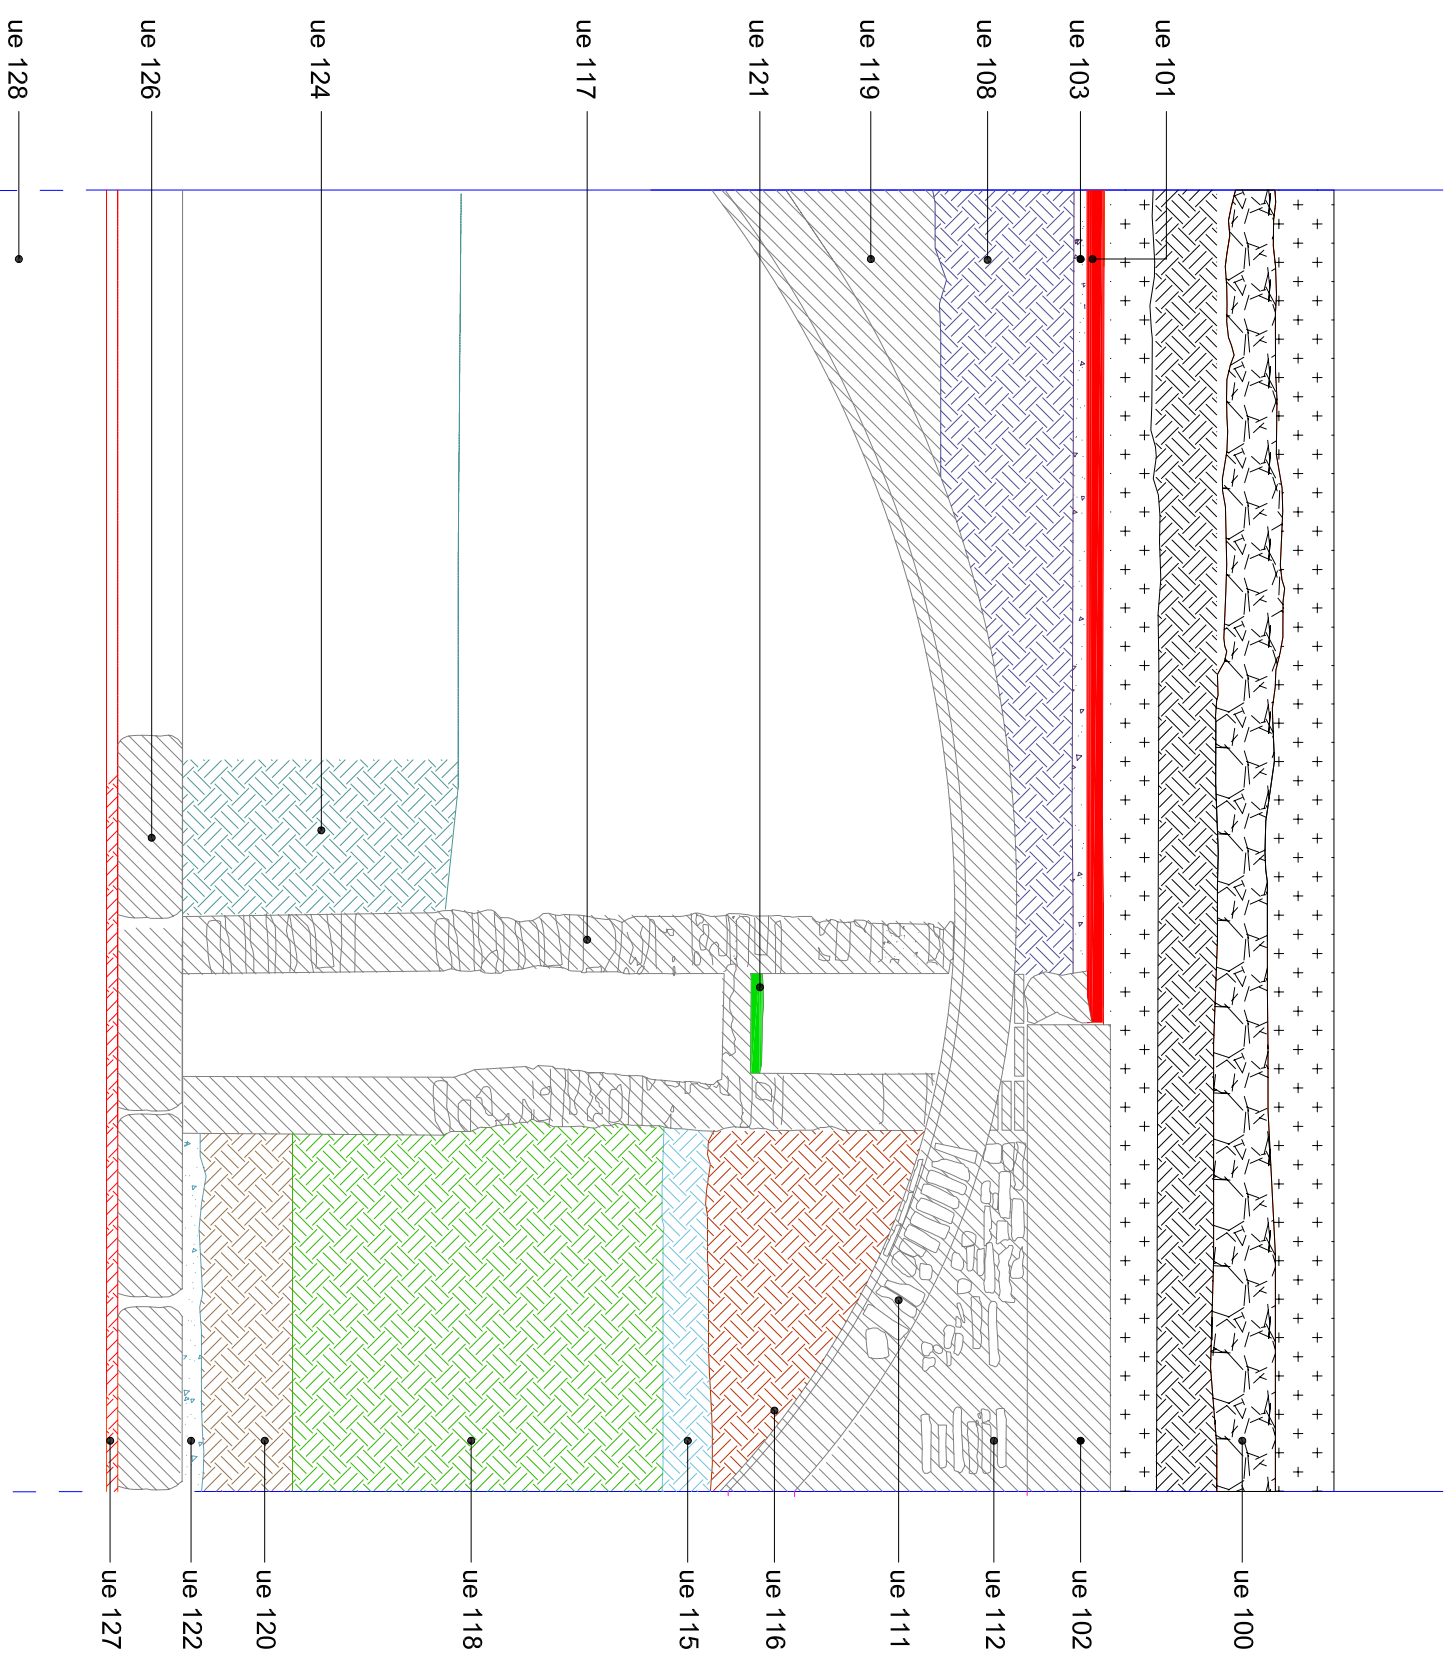
secció b - b'

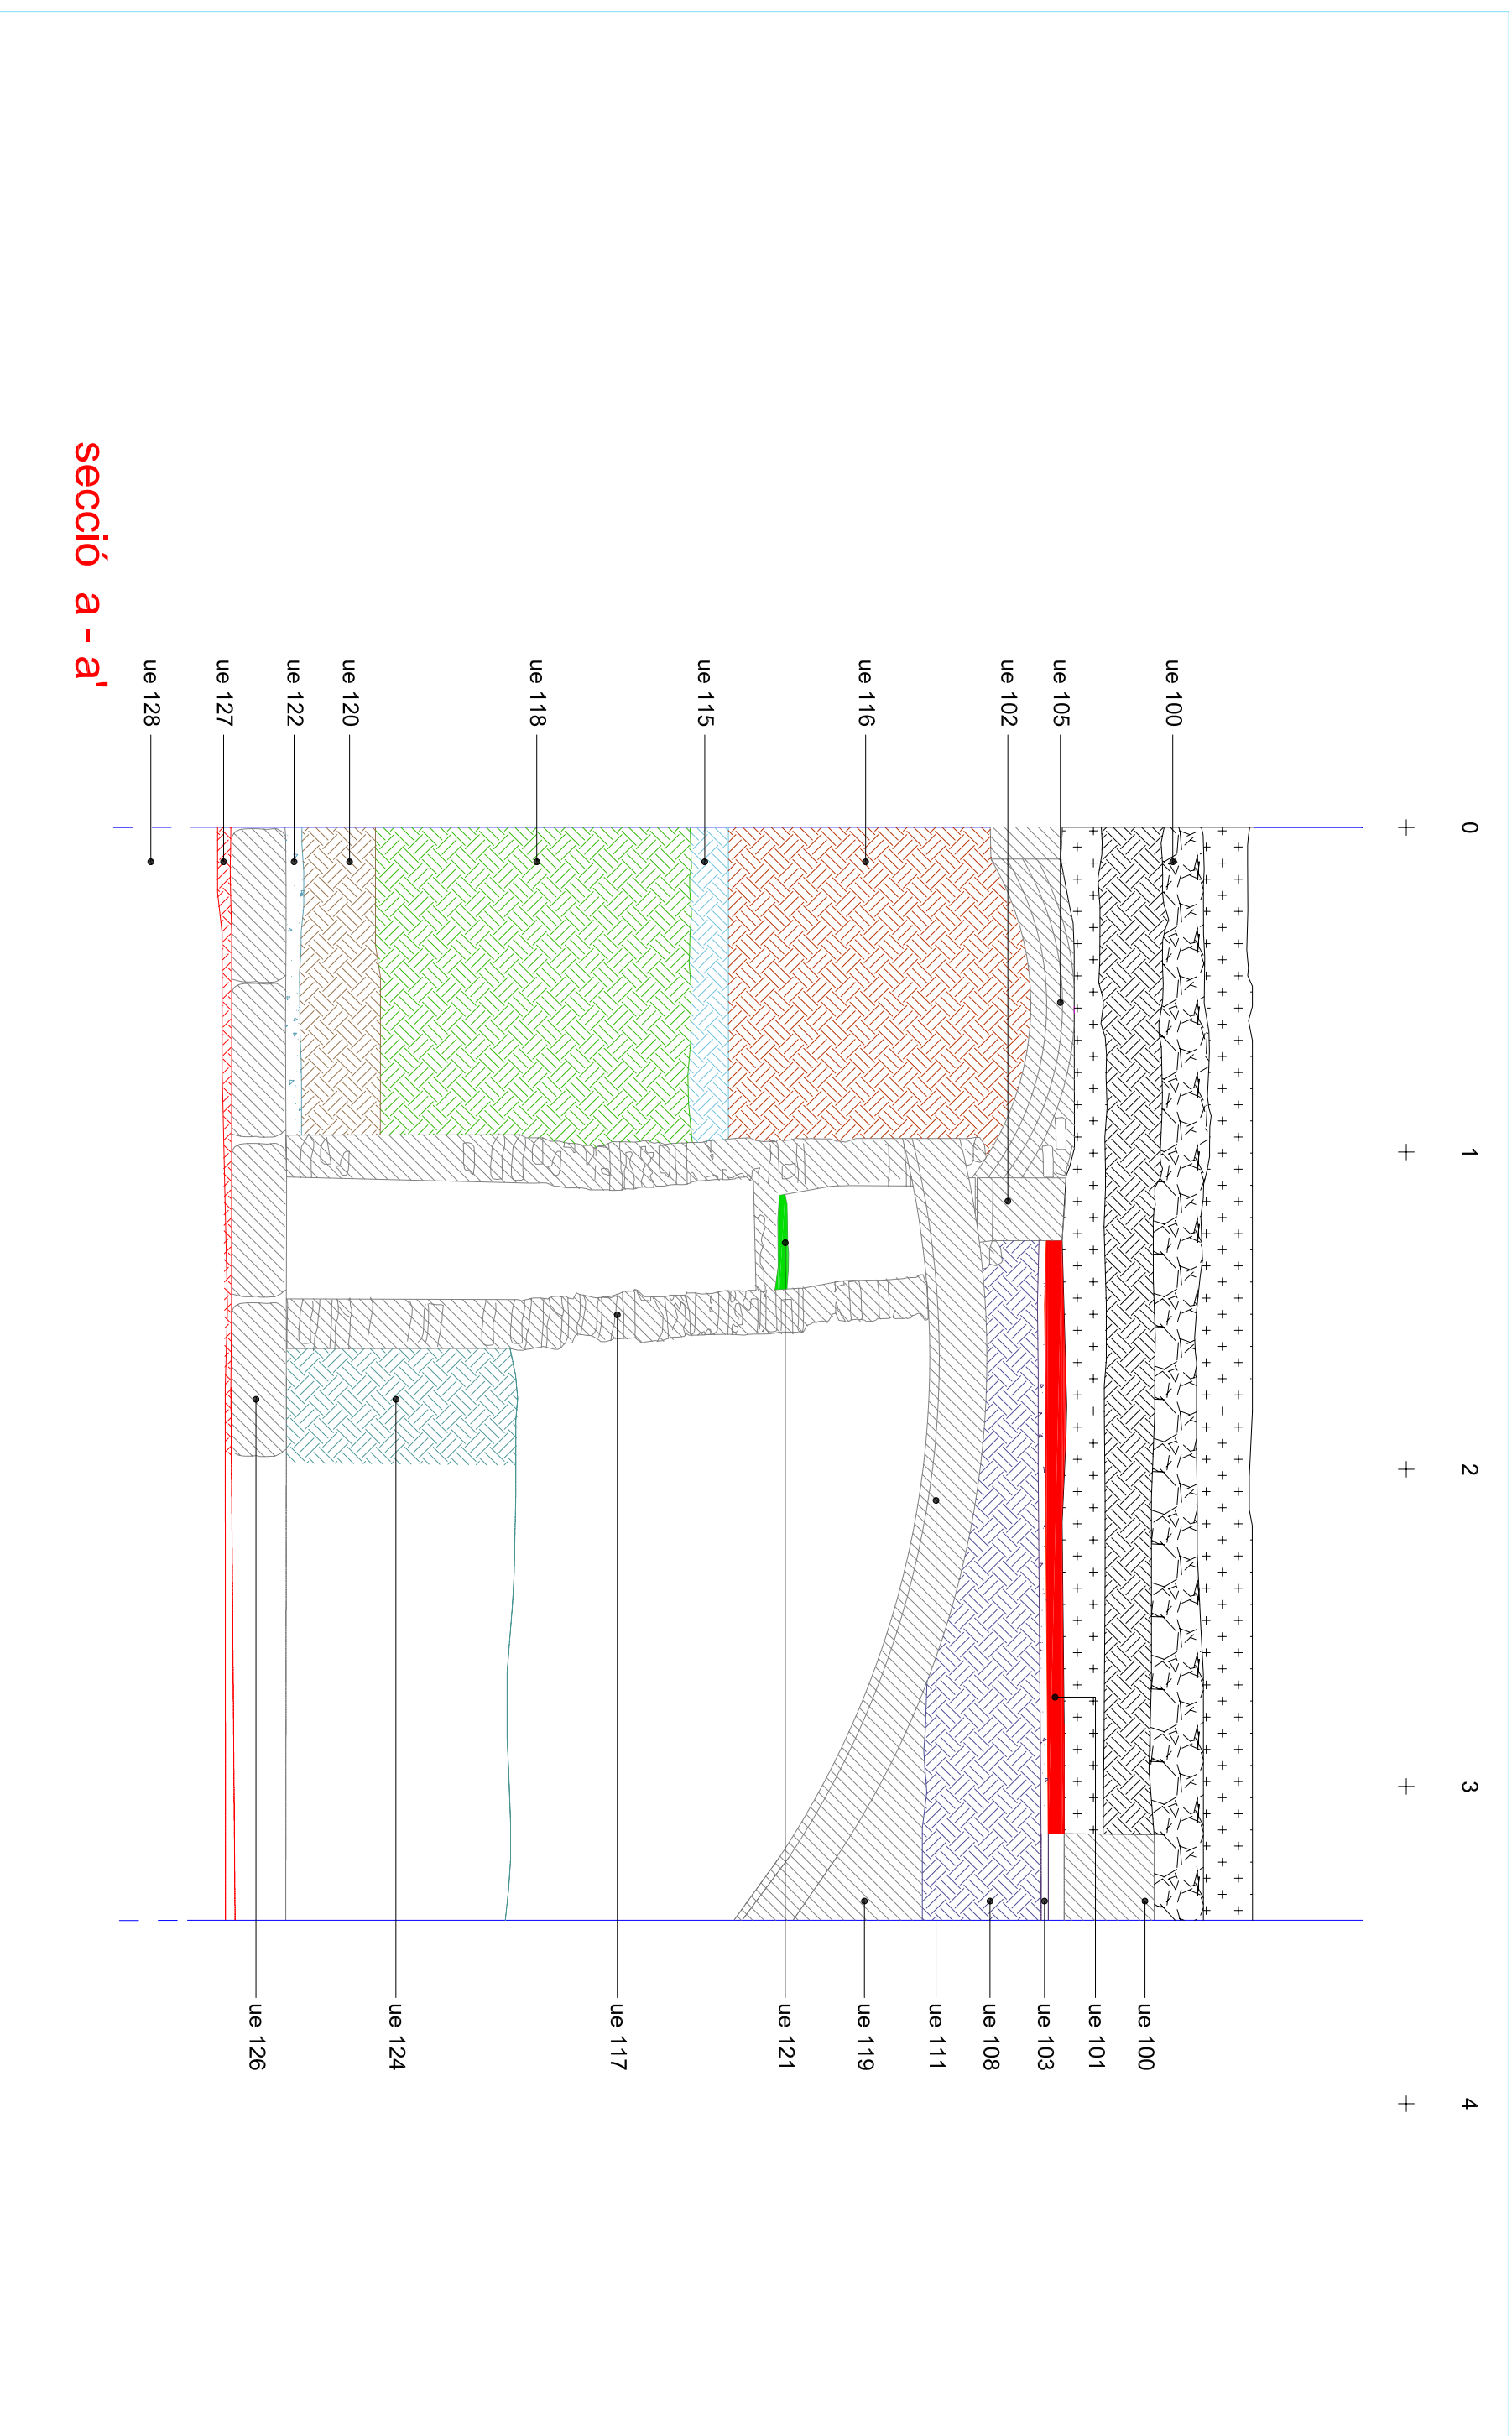
Núm.
11

secció a - a'

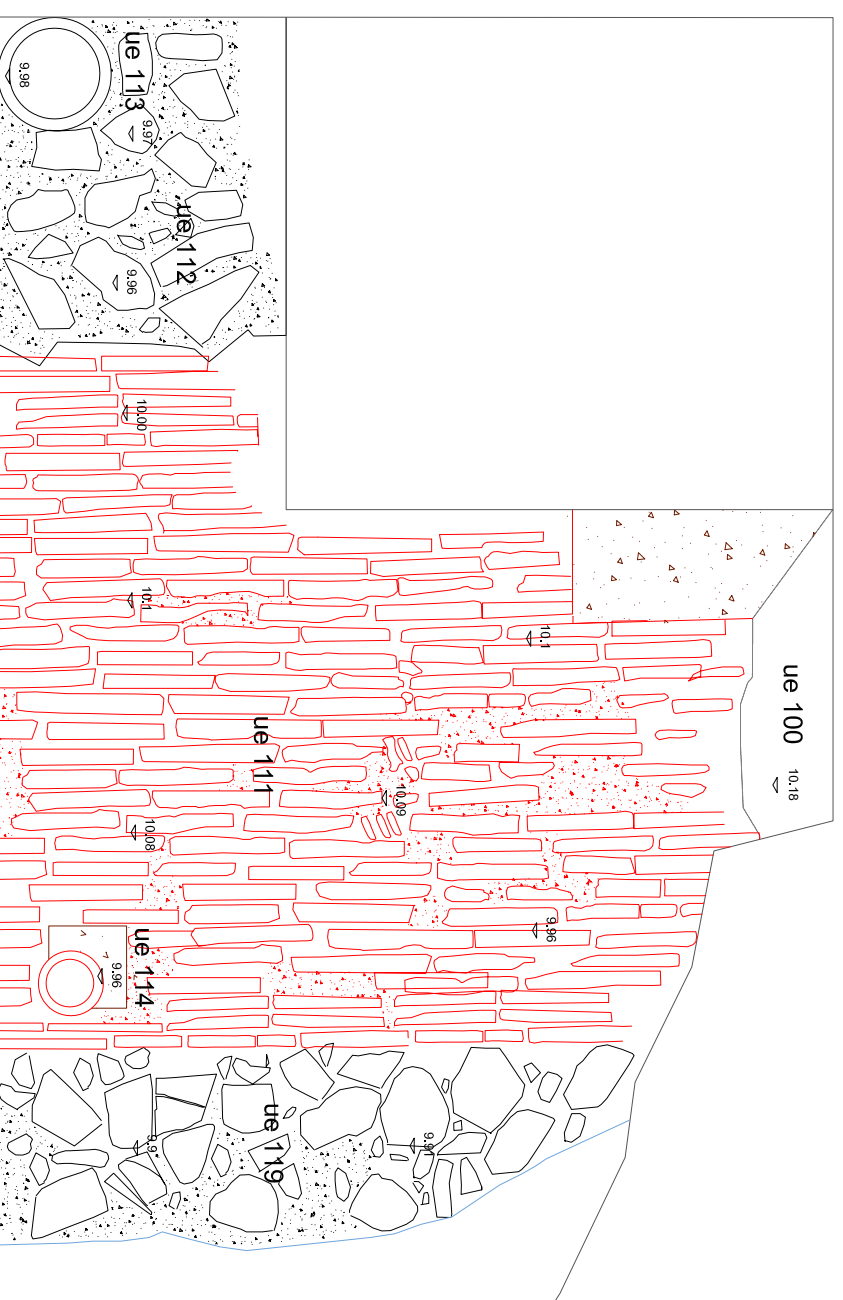
Núm.
7

planta c
Fase I

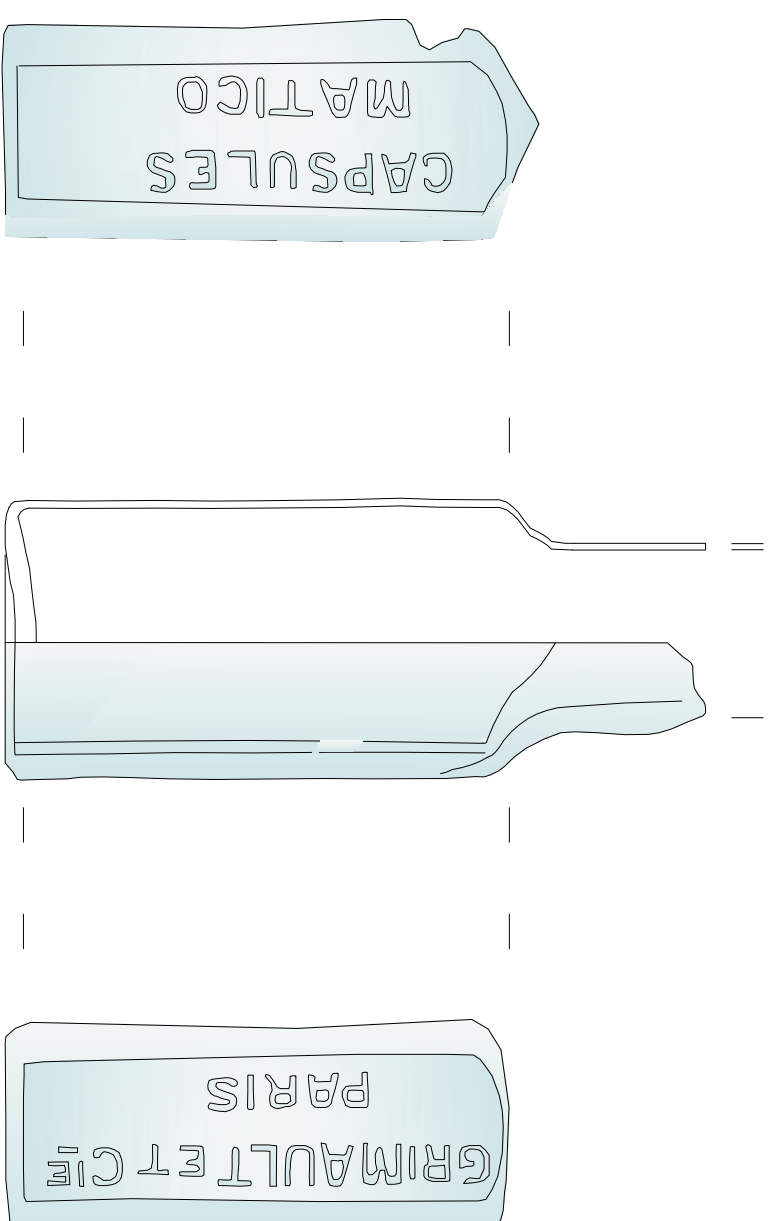
LÀMINA 9

1.- 033-04-124-6: Ampolla de vidre d'un medicament fet amb matíco provinent de sud Amèrica. Aquest medicament va ser fabricat pels farmacèutics Grimault et Cie. de París. Això es pot apreciar en el desdoblament dels dos laterals de l'ampolla.

Entre el material trobat, trobem vidre, fusta, un raspall fet d'ós treballat, i diferents objectes d'ús quotidià, com ara una ampolla d'un medicament o una pipa de fumar. El medicament identificat en l'ampolla és 'capsules de Matico' fabricades per *Grimault et Cie.* uns famosos laboratoris farmacèutics de Paris, que durant la segona meitat del segle XIX fabricaven en exclusiva medicaments amb una herba d'origen xilè anomenada matico, (*Piper angustifolium* o *elongatum*), tant en càpsules, xarop i injeccions. Aquest medicament estava destinat a persones que patien gonorrea, a més de ser un excel·lent cicatritzant i un antibiòtic eficaç, aturava la secreció àcida associada a úlceres péptiques. (*American Journal of Pharmacy.* W.Procter. Vol. XLIII. 1871).

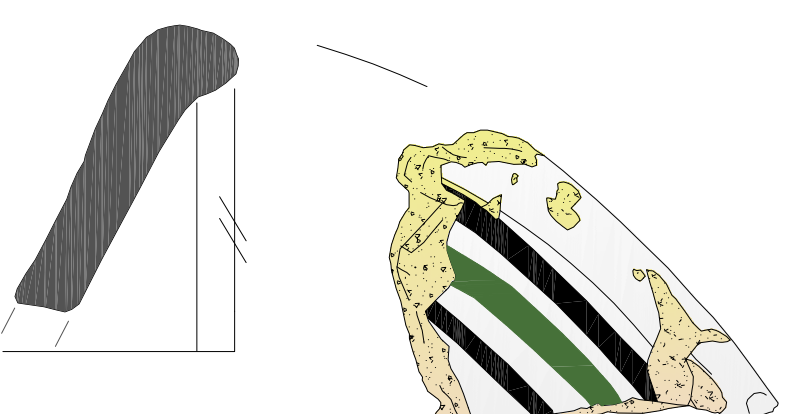
LÀMINA 1

1 - 033-04-115-1 : Fragment de vora de plat - tallador decorat amb dos filets de manganes amb un de verd entremig. Orla 3 segons la classificació de Monreal - Barrachina.
