Intervenció arqueològica preventiva al carrer d'Oriol, 1-27 i al carrer de Catasús, 1-23

Barcelona,
Barcelonès

OSCAR VARAS RANZ
MATARÓ, 31 DE MARÇ DE 2015

Memòria

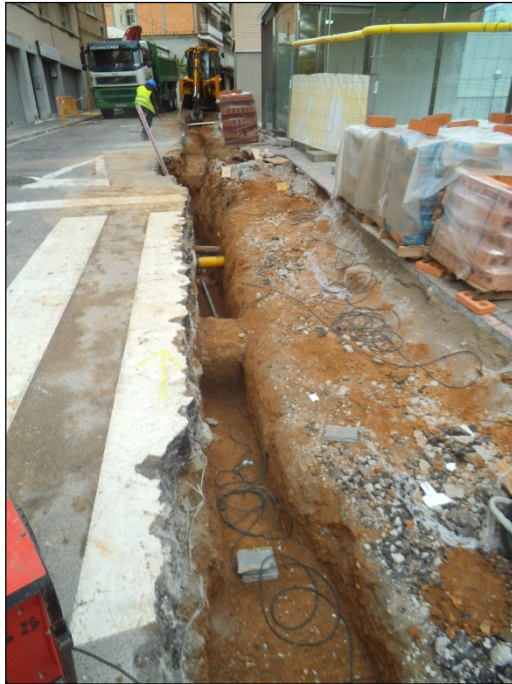
FOTO 5. Vista de la RASA 1

Rasa realitzada al costat de llevant del carrer d'Oriol per col·locar un nou col·lector de recollida de pluja, així com les arquetes dels seus embornals. A les zones on no s'havia de fer el rebaix per el nou col·lector s'ha continuat la rasa a una profunditat inferior per estintolar la vorera (Fotos 5 i 6).

Comença a la zona propera a la Via Favència, amb una arqueta de 80 cm de profunditat. A aquesta zona l'asfalt (UE 101) té 30 cm i la seva preparació (UE 102) és de formigó, amb 20 cm de profunditat. La resta és el terreny geològic (UE 103). Des d'aquest punt amb una amplada de 50 cm es realitza un tram de 6,5 m on el rebaix és més profund, arribant als 180 cm, pujant la cota vers el nord. A partir d'aquí s'ha fet el fonament de l'estintolat de la vorera, amb una rasa de 50 cm d'amplada i 50 cm de profunditat, que arriba fins a un nou embornal situat a 6 m de la cantonada del núm. 2-6. L'arqueta de l'embornal s'ha rebaixat fins a 90 cm. La rasa continua, novament amb una amplada de 50 cm i una profunditat de 90 cm fins al núm. 10 del carrer on es fa una altra arqueta. Des d'aquest punt només es fa la rasa d'estintolat fins la divisòria dels núm. 14 i 16, on es fa un nou pou d'arqueta i es continua la rasa en baixada, amb una profunditat mitjana de 80 cm fins arribar al núm. 20 on es fa una última arqueta. La rasa s'ha realitzat a 160 cm del límit de la façana.

En tota aquesta zona l'estratigrafia és la mateixa, amb 10 cm d'asfalt (UE 101), 20 cm de preparació de sauló (UE 102) i la resta terreny geològic (UE 103).

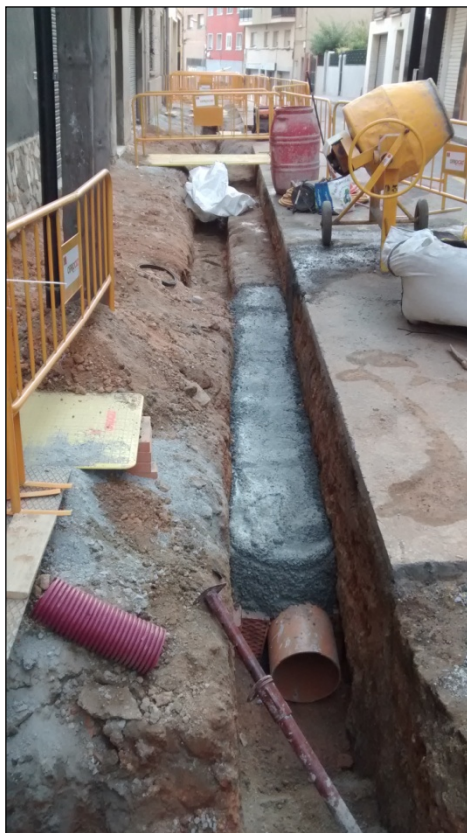
FOTO 7. Vista de la RASA 2

Rasa realitzada al costat de llevant del carrer d'Oriol per soterrar el servei elèctric (Foto 7). Amb una amplada de 50 cm i una profunditat de 70 cm, s'ha realitzat a la part interior de la RASA 1, sota la vorada de l'antiga vorera del carrer. En aquest cas sota la vorada surt el terreny geològic, en certes parts remogut, fruit de la col·locació d'un servei anterior. Comença a la divisòria dels núm. 8 i 10, continuant fins al final del núm. 20.

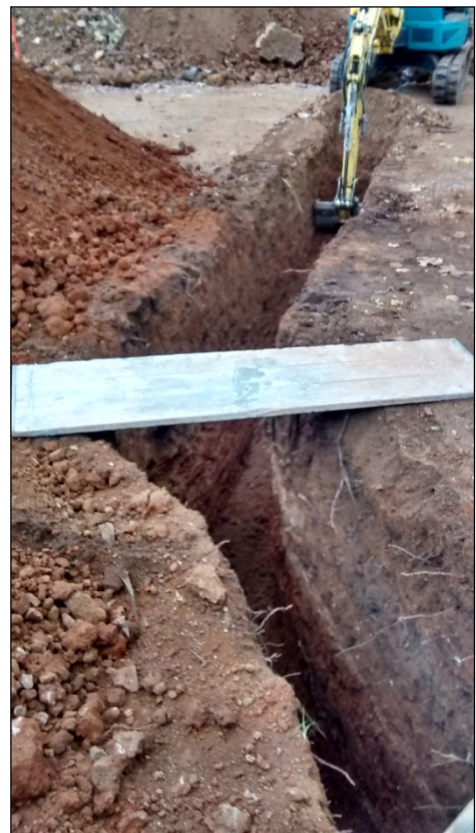
FOTO 8. Vista de la RASA 3

Al mateix temps que la rasa anterior es va realitzar una rasa perpendicular per fer una connexió elèctrica (Foto 8). Anava del final de la RASA 2 fins a la divisòria dels núm. 23 – 25, amb 50 cm d'amplada per 70 cm de profunditat. L'estratigrafia és la mateixa que la comentada a la RASA 1, però en aquest cas a la zona central el terreny natural estava remenat pel col·lector central del carrer.

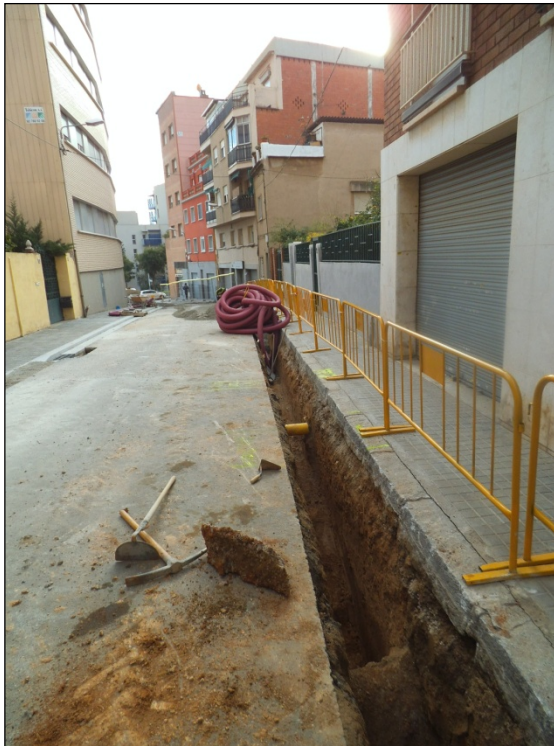
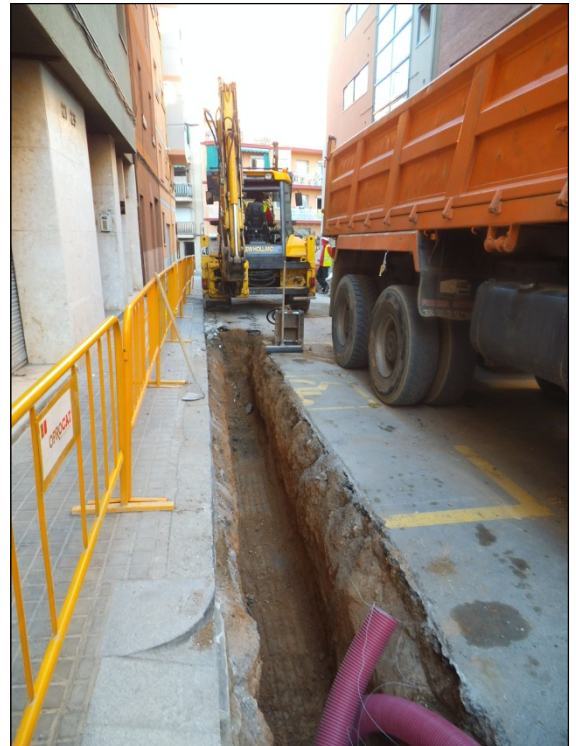
FOTO 9. Vista de la RASA 4

Rasa realitzada al costat de ponent del carrer d'Oriol per col·locar la fibra òptica (Foto 9 i 10). Es va executar del núm. 1 al núm. 25, amb una amplada de 50 cm per 90 cm de profunditat mitjana, encara que en certs punts s'ha rebaixat més per evitar els serveis de gas i aigua (profunditat màxima de 185 cm). S'ha fet a 130 cm de la línia de façana, a tocar de l'antiga vorera, encara que a la part baixa del carrer s'arriba a 150 cm de la façana per l'existència d'un servei de gas. Manté la mateixa estratigrafia que a l'altre sector del carrer, amb una capa d'asfalt (UE 101) de 10 cm, la seva preparació de sauló (UE 102) de 20 cm i la resta de terreny geològic (UE 103) majoritàriament en situació primària, encara que també hi havia zones on estava barrejat fruit de serveis actuals (Foto 11).

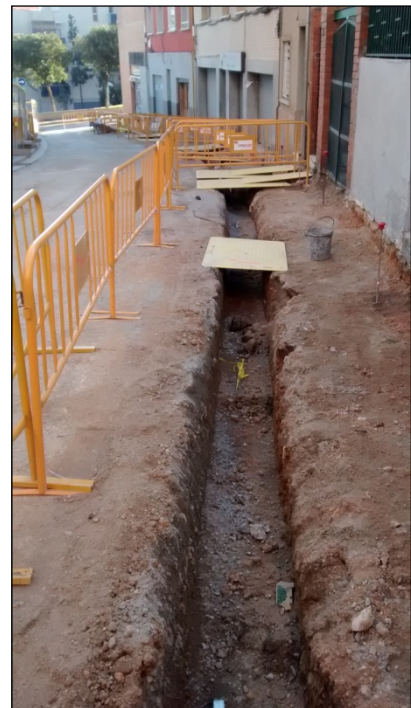
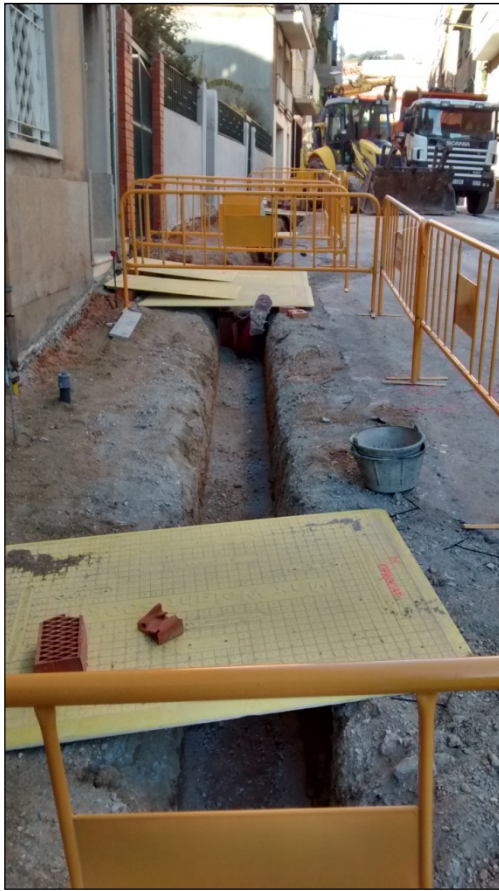
FOTO 12. Vista de la RASA 5

Rasa realitzada al costat de ponent del carrer d'Oriol per fer el fonament de l'estintolat de la vorera (Foto 12 i 13). Té una amplada de 50 cm i una profunditat respecte a l'asfalt de 50 cm. La rasa s'ha començat a la Via Favència i s'ha finalitzat al mig del núm. 15. Es realitza a la part interior de la RASA 4, que en part retalla, i amb la que comparteix l'estratigrafia.

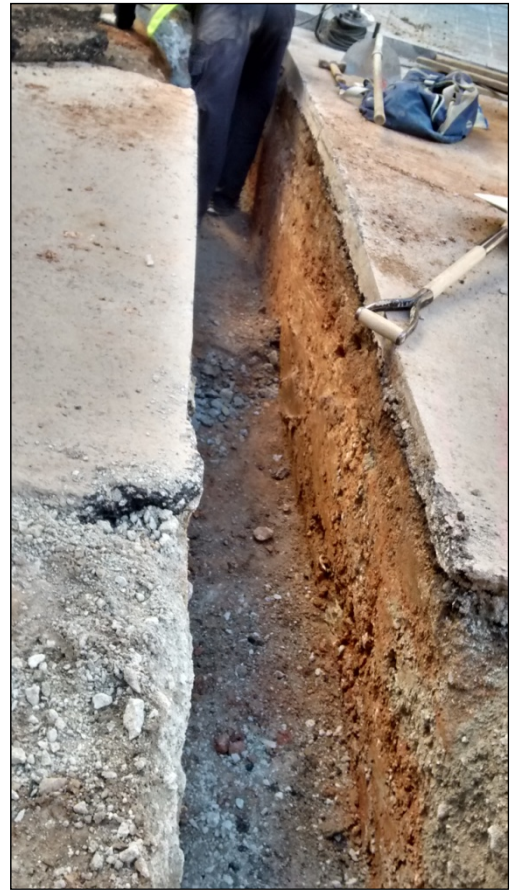
FOTO 14. Vista de la RASA 6

Rasa perpendicular al carrer realitzada per fer un creuament elèctric (Foto 14). Es va realitzar de la divisòria dels núm. 19 – 21 al centre de la porta del núm. 16. Té 50 cm d'amplada per una profunditat de 70 cm, amb la mateixa estratigrafia de la resta de les rases realitzades al carrer.

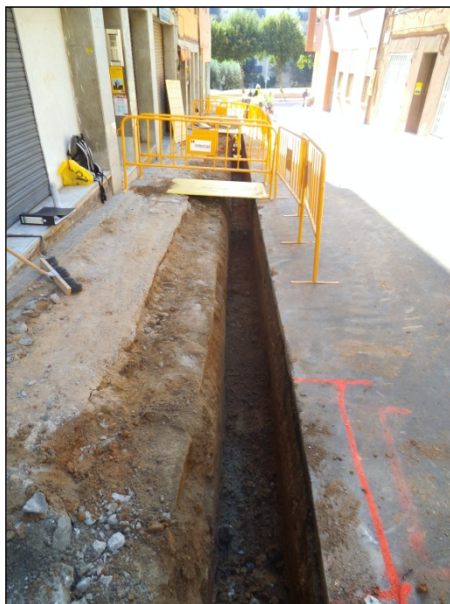
FOTO 15. Vista de la RASA 7

Rasa realitzada al costat de llevant del carrer de Catasús per col·locar un nou col·lector de recollida de pluja, així com les arquetes dels seus embornals. A les zones on no s'havia de fer la rasa per el nou col·lector s'ha continuat a profunditat inferior per realitzar l'estintolat de la vorera (Fotos 15 i 16).

La rasa, de 50 cm d'amplada, va pel vial a tocar de la vorera, a aproximadament 140 cm de la línia de façana. Es va començar amb 130 cm de profunditat a tocar del carrer Favència amb una arqueta, i es continuà pujant paulatinament. Al davant del núm. 2B es rebaixa fins a 1 m i al davant del núm. 2C s'arriba als 90 cm. La primera part de la rasa s'acaba al davant del partió de les cases 2C i 2, en una arqueta. Després es fa la rasa per l'estintolat de la vorera, amb la mateixa amplada i només 50 cm de profunditat fins a la divisòria de les finques 6 i 8 on s'ha tornat a aprofundir realitzant una nova arqueta. Es comença a 80 cm de profunditat, baixant fins a 120 cm a la divisòria dels núm. 8 i 10, pujant de nou la cota inferior fins al núm.14, on finalitza aquest segon tram. A la resta del carrer només es rebaixa per fer l'estintolat de la vorera.

L'estratigrafia esta formada per una primera capa superficial d'asfalt de 10 cm (UE 101) que té al seu inferior una preparació de sauló de 20 cm (UE 102), i a sota d'aquesta surt directament el terreny geològic, ocasionalment remenat.

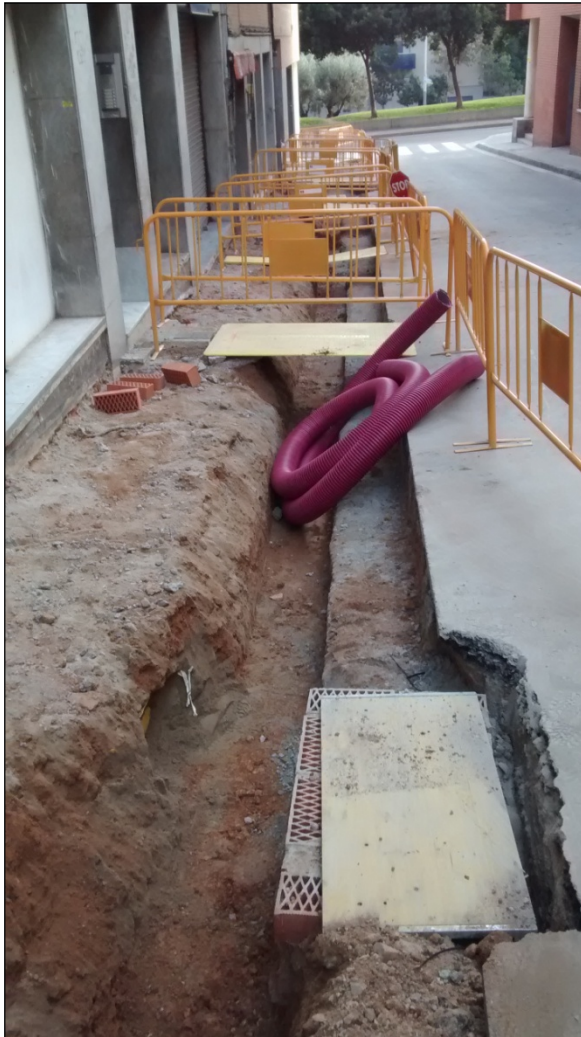
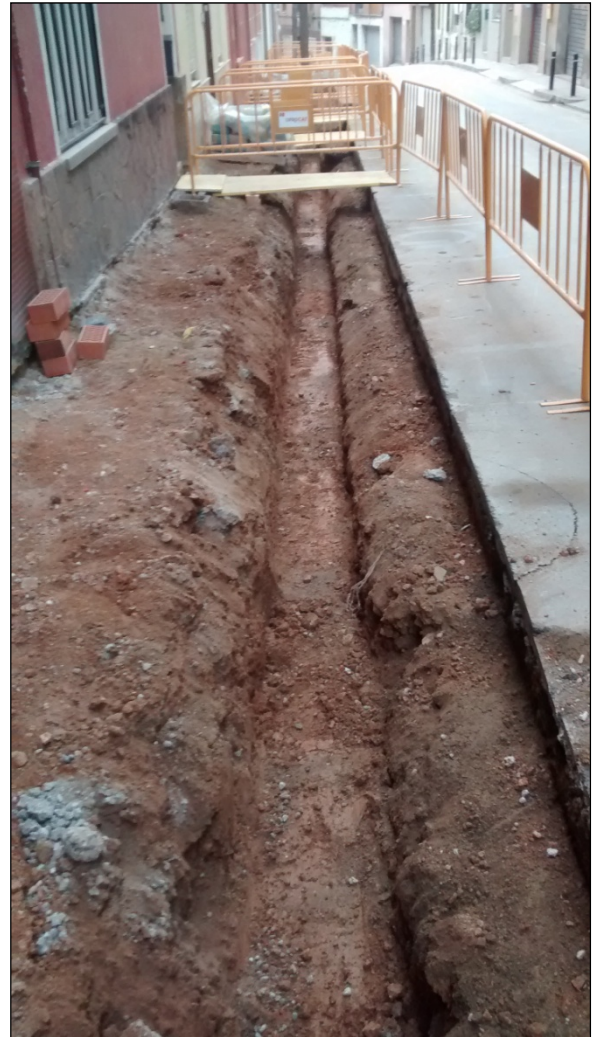
FOTO 17. Vista de la RASA 8

Rasa realitzada al costat de llevant del carrer de Catasús per soterrar el servei elèctric de baixa tensió (Foto 17 i 18). Es va realitzar a l'interior de la RASA 7, sota l'antiga vorada i la vorera del carrer. Té 50 cm d'amplada per 70 cm de profunditat. Es comença a la divisòria dels núm. 2A i 2B i es realitza fins al final del núm. 18. A sota de la vorera hi havia un servei d'aigua que havia remogut el terreny geològic.
