Veclus, s.l.
Francesc Caballé i Reinald González.
Gestió i documentació del patrimoni arquitectònic i arqueològic.

Memòria científica sobre les actuacions i resultats dels sondeigs arqueològics realitzats a la finca núm. 40 del carrer Flassaders de Barcelona (019/04)

Cobrició dels testimonis estructurals apareguts.

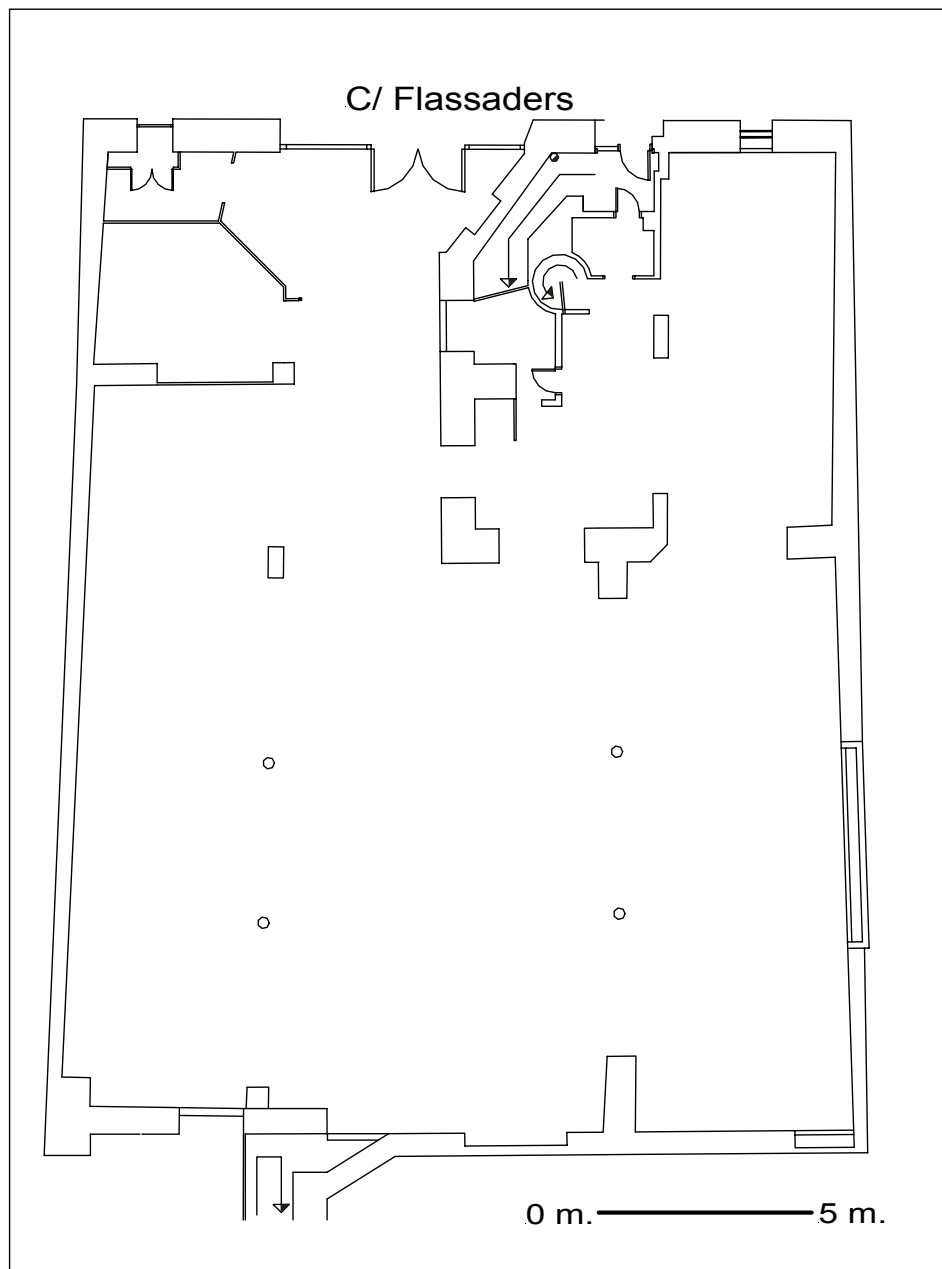
Planta baixa de la finca núm. 40 del carrer Flassaders

La finca mostra avui dia una planta pràcticament rectangular, amb una única façana afrontada al carrer dels Flassaders i parets mitgeres als edificis col·lindants. Mostra un alçat màxim de tres nivells (Pb + 2p), tot i que donat les diferents estructures arquitectòniques que la configuren, el cos construït que dóna al carrer només en disposa de dos rasos (Pb + 1p). Aquestes diferències d'alçat també es palesen en les cobertes on s'aprecien diferents solucions de vessants i fins i tot terrat transitable.

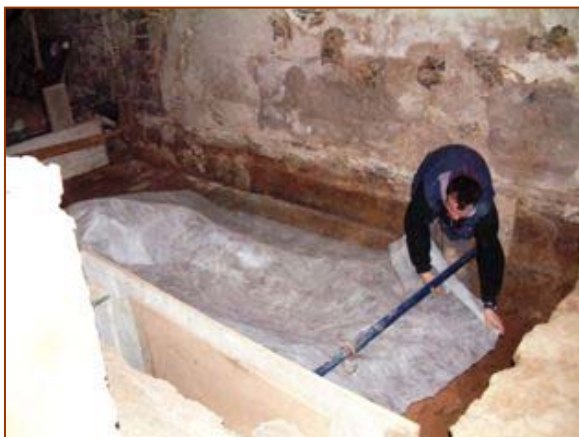
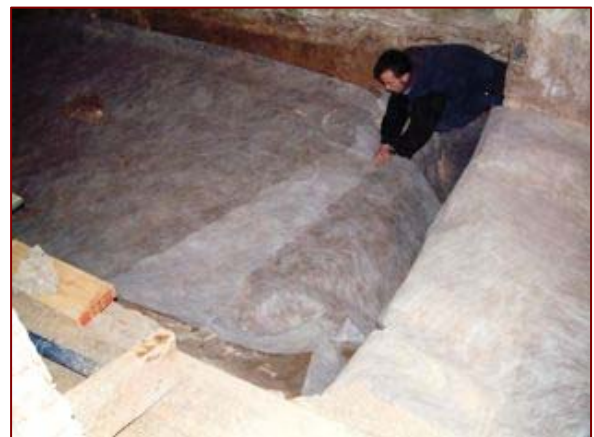
Procés de col·locació del geotèxtil a la cala 1

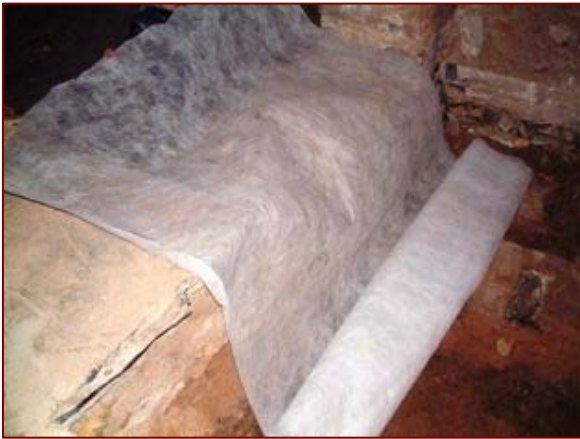
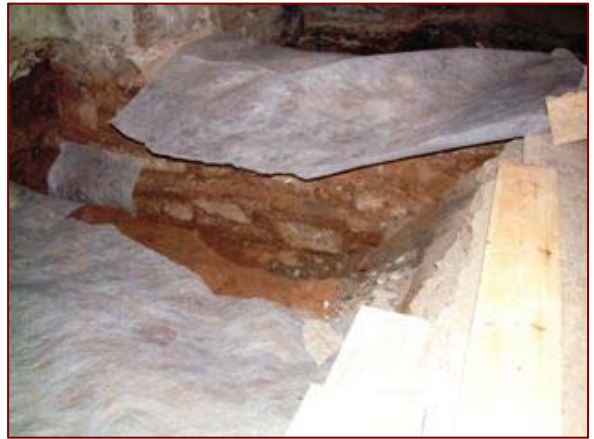
Cobrició amb geotèxtil de la riostra identificada amb l'UE 105

La UE 105 es correspon amb una estructura feta amb un parament de carreus desbastats i maons (de 2'5,3 i 3'5 cm) lligats amb morter de calç argilós i àrid irregular; assenyalaríem la seva disposició en filades regulars. Aquest element l'hem identificat com la possible fonamentació del mur del s.XVII (el que trobem en alçat) i que més tardanament és aprofitat com a riostra de l'arc - corresponent al s.XIX- obert en aquesta paret.

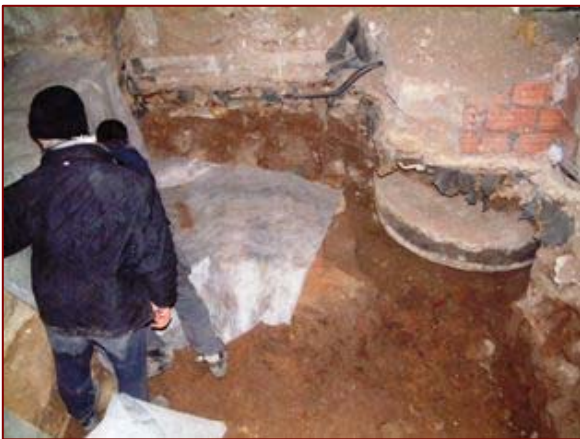
Cobriment de l'estructura UE 109

La UE 109, és una estructura feta amb maons de 29'5x14x4 cm. Presenta dos ancoratges per fusta (que encara són visibles), cohesionats amb morter molt ric en calç, fet que ens portaria a suposar-li una cronologia pròpia del segle XIX. Amb tot, no podem descartar una possible reutilització d'elements anteriors i que en aquest moment no podem constatar.

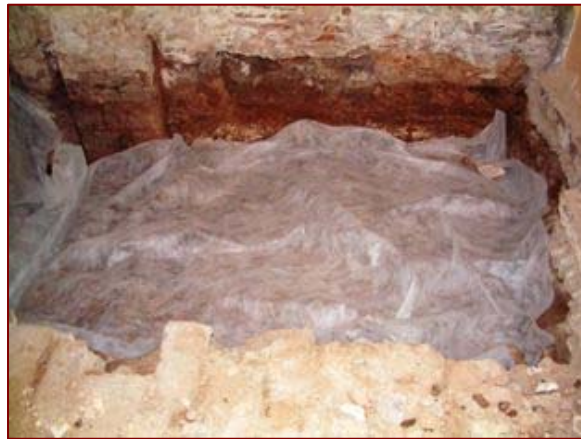
Procés de col·locació del geotèxtil a la cala 2

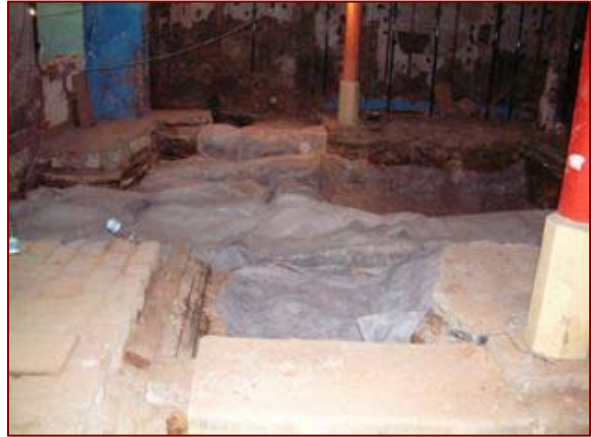
Vista est-oest de la cala 3, durant la col·locació del geotèxtil

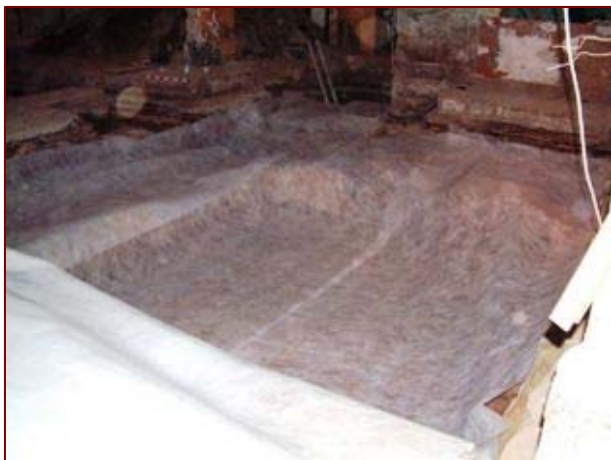
Imatge general de part de la zona sud en el moment de la col·locació del geotèxtil en el paviment de lloses UE 325, i els murs UE 335, 331, 343

Així doncs, un cop eliminat l'estrat UE 307, es localitzaren els testimonis estructurals UE 331, 335, 343 i 325. L'estructura UE 331, es tracta d'un mur fet amb carreus treballats i alguns només desbastats, lligats amb morter de calç argilós d'àrid regular i poc picadís de ceràmica. Presenta una amplada regular de 48 cm i un revestiment que es conserva en tota la superfície de la cara sud de color taronja i restes d'un revestiment a la cara nord de color blanc. Les seves

L'estructura UE 335, es tracta d'un mur fet amb carreus, pedra desbastada i maons (d'uns 3 cm de gruix) i cohesionat amb un morter argilós amb àrid molt regular, picadís de ceràmica i nòduls de calç. Limita amb la claveguera UE 306 per la banda oest, fet que ens impedeix veure aquesta cara del mur. A la banda est la superfície del mur està arrebossada per un revestiment definit per un morter argilós amb la presència de grans nòduls de calç. Presenta una amplada de 55 cm. i unes escales que permetrien l'accés en direcció est-oest. Aquests esglaons són dos peces de pedra treballada i amb un revestiment blanc diferent al del mur (UE 335) i que ens podria indicar diferents fases constructives o de reparació. Per la seva tipologia constructiva i per les característiques estratigràfiques es podria correspondre a un moment constructiu entre els segles XV-XVIII.

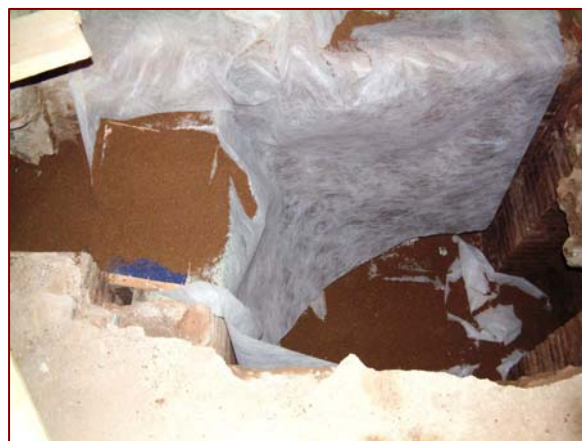
Procés de rebliment de la UE 332

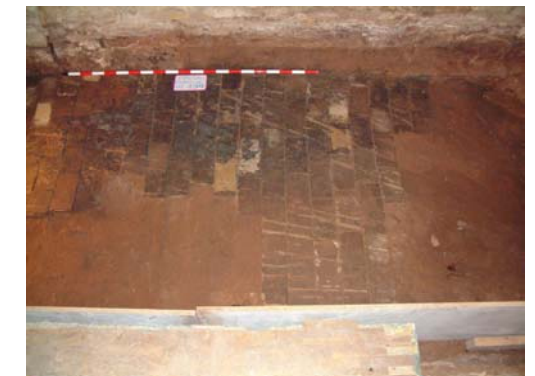
008 Paviment UE 104.JPG

La UE 104: un paviment realitzat amb rajoles d'uns 30 x 15'50 x 2'5 cm lligades amb morter de calç argilós. Aquest paviment està relacionat amb el cegament dels arcs de la mitgera situats en el costat oriental de la cala. Sabem per la documentació històrica que el moment del tapiat correspon a la segregació de les finques veïnes núm. 36-38 i 42 que es realitzà al voltant de l'any 1714 – primera meitat del s.XVIII – i per tant la correspondència entre una nova pavimentació i el fet mural ens donaria una cronologia aproximada d'acord amb aquesta data.

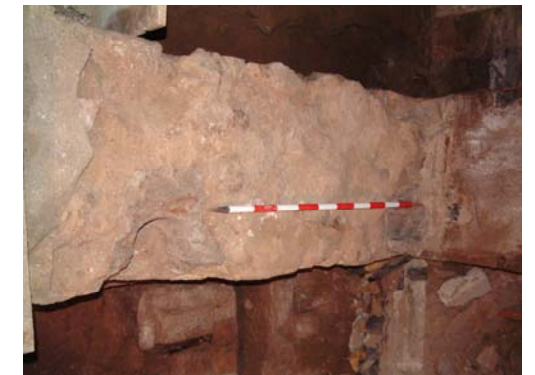
028 Detall de l'estructura UE 105.JPG

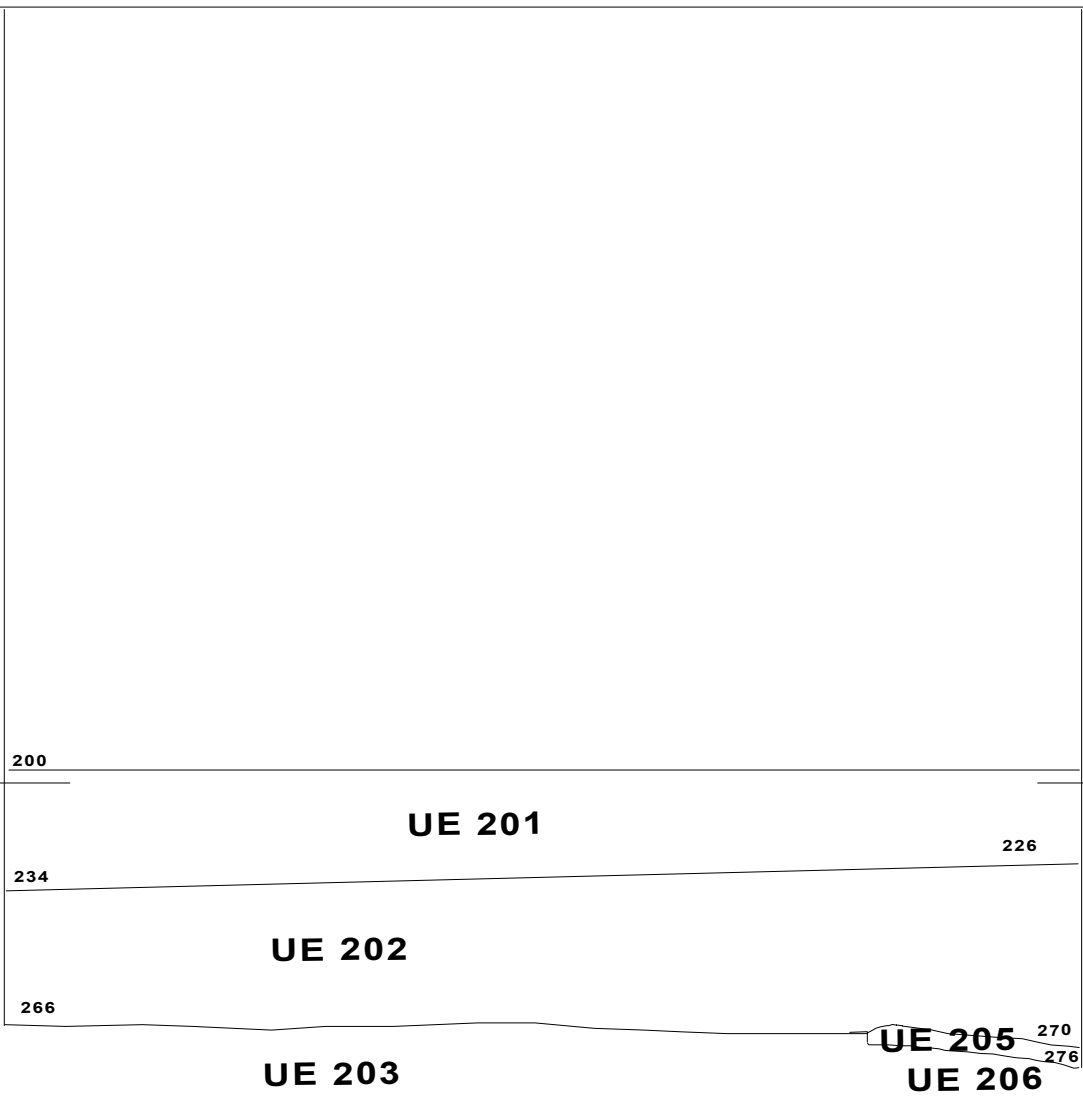
C/Flasaders, núm. 40 (Barcelona) Codi d'intervenció: 19/04	  VECLUS
Cala 2. Secció B-B'	
Direcció arqueològica : Conxi Rodríguez Seccions: Conxi Rodríguez	1:20

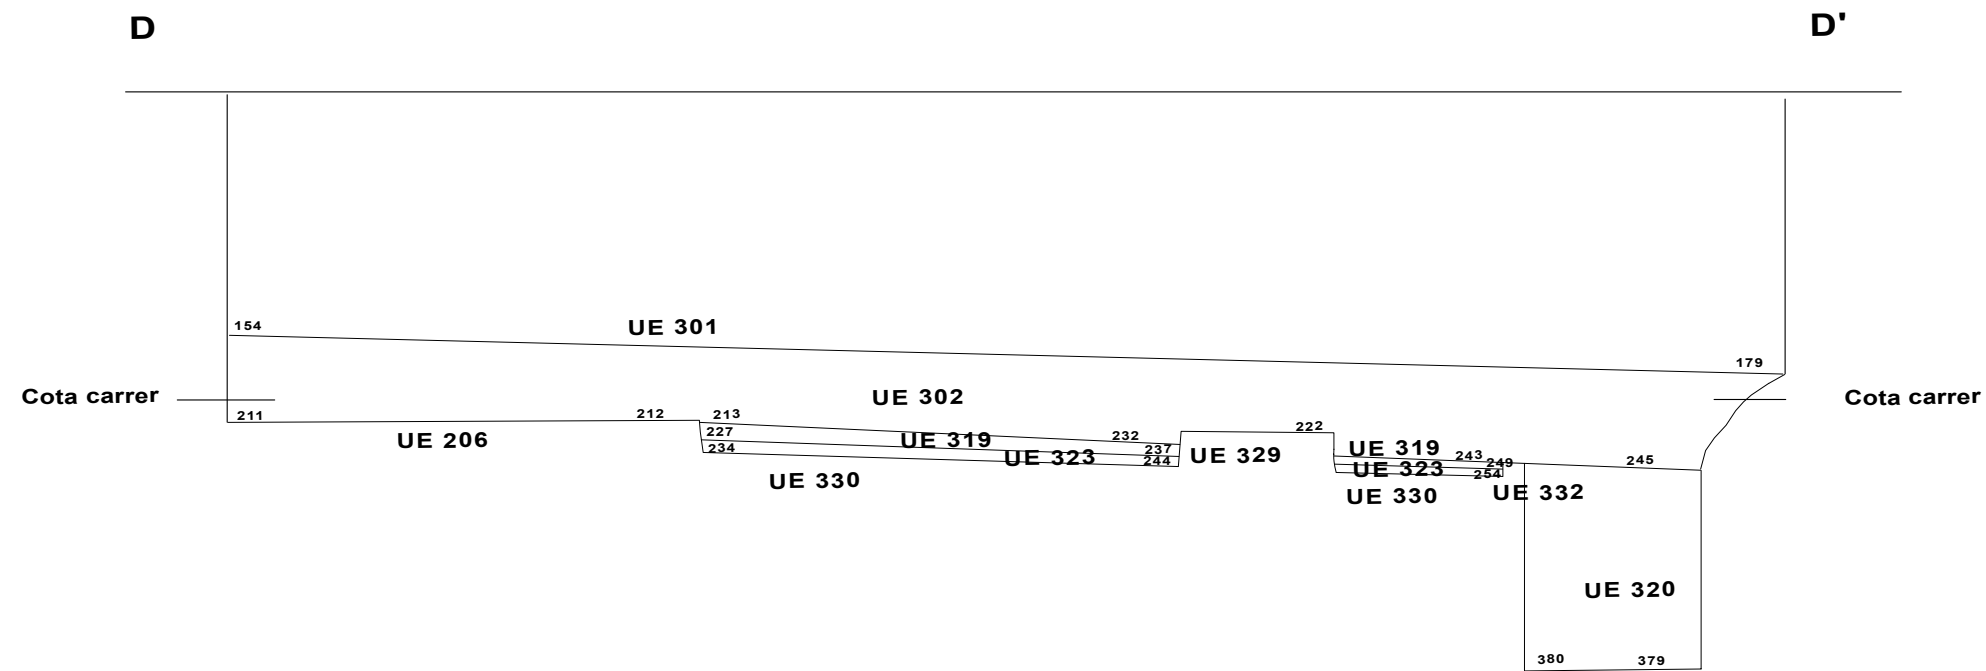
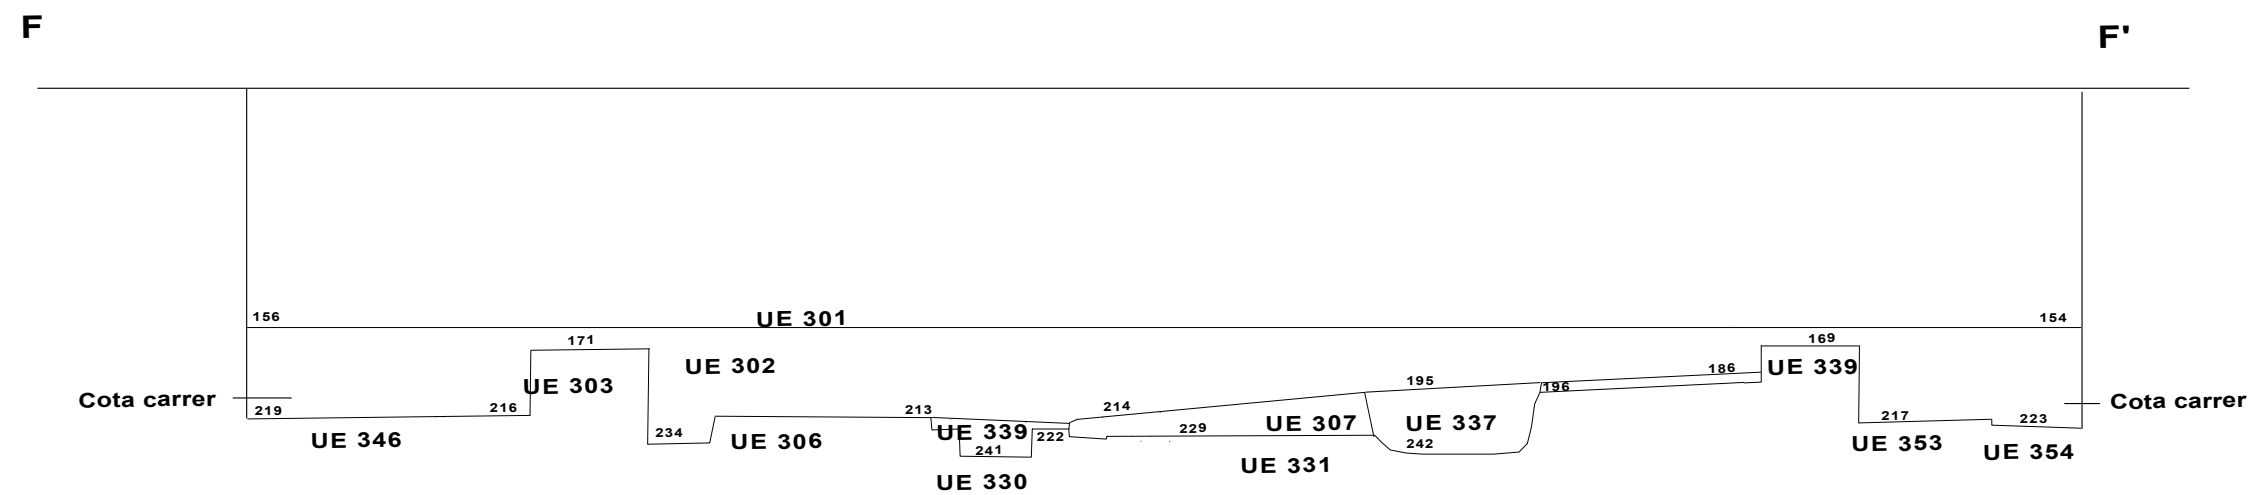
C/Flasaders, núm. 40 (Barcelona) Codi d'intervenció: 19/04	  VECLUS
Cala 3. Secció D-D' i F-F'	
Direcció arqueològica : Conxi Rodríguez	1:50
Seccions: Conxi Rodríguez
