VECLUS, s.l.

Informe i memòria científica sobre les actuacions i resultats dels sondeigs arqueològics realitzats a la finca núm. 7 del carrer Duran i Bas de Barcelona (139/05)

Barcelona, octubre de 2005

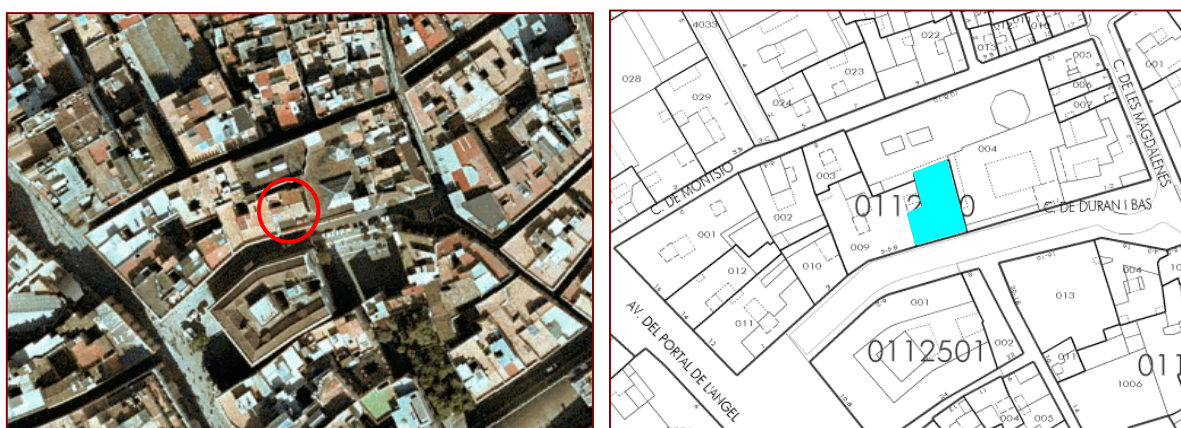
Localització de la finca núm. 7 del carrer de Duran i Bas sobre la fotografia aèria de la ciutat (a l'esquerra i marcada amb un cercle vermell) i sobre el plànol parcel·lari (a la dreta, assenyalada amb color blau)

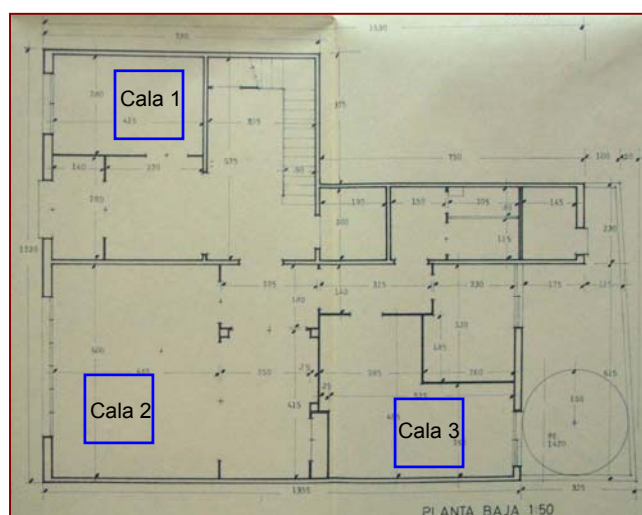
Situació de les cales en el plànol corresponent a la finca n°7 del C/ Duran i Bas.

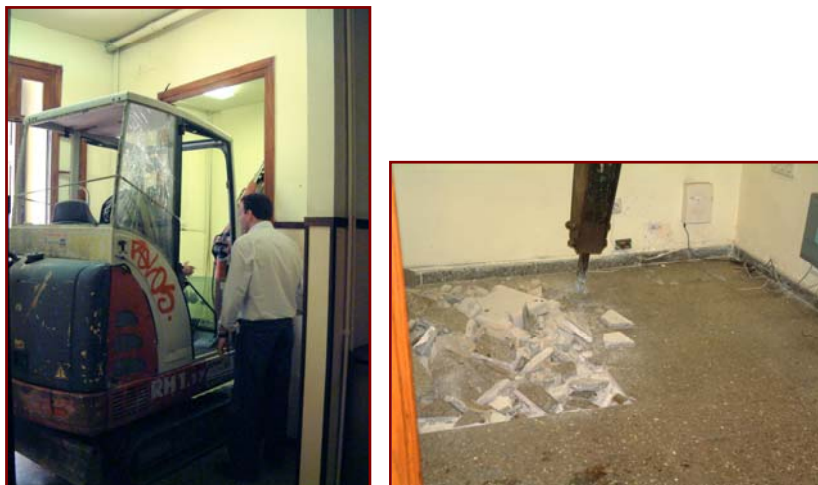
Situació de la màquina retroexcavadora durant els treballs realitzats a la Cala 1.

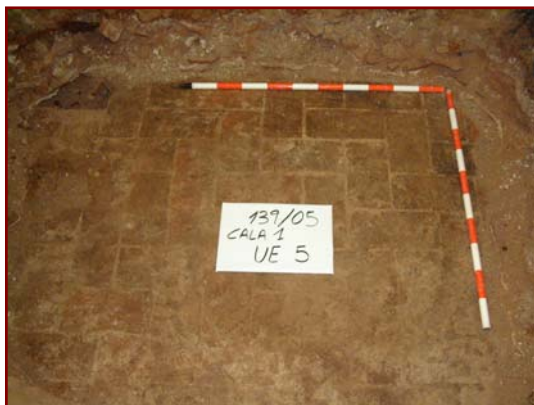
Aquest paviment s'assenta sobre una preparació, la UE 5, que es coneix com "solera catalana", feta amb maó de 29 x 15 x 4 cm, lligat amb morter.

UE 5, identificada com un nivell previ al paviment d'ús, i conegut com "solera catalana"

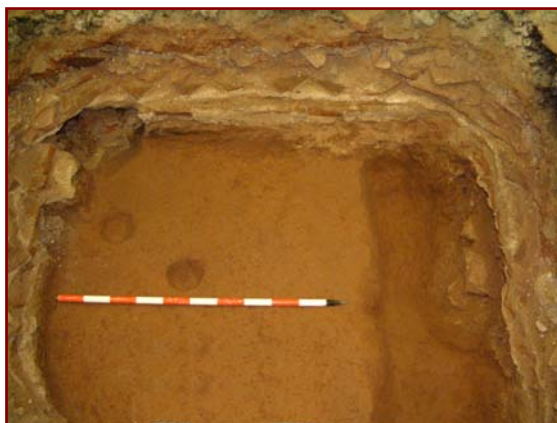
Un cop excavats aquests estrats vam localitzar el nivell d'argila UE 8, nivell geològic a on vam identificar dos negatives circulars, UE 11 i 12, d'uns 13-14 cm de diàmetre i la negativa, UE 10, localitzada en el perfil de l'extrem nord de la cala, fet pel qual no s'ha excavat i queda pendent de una propera intervenció.

Imatge de les negatives localitzades a l'últim estrat, UE 8, documentat a la cala 1.

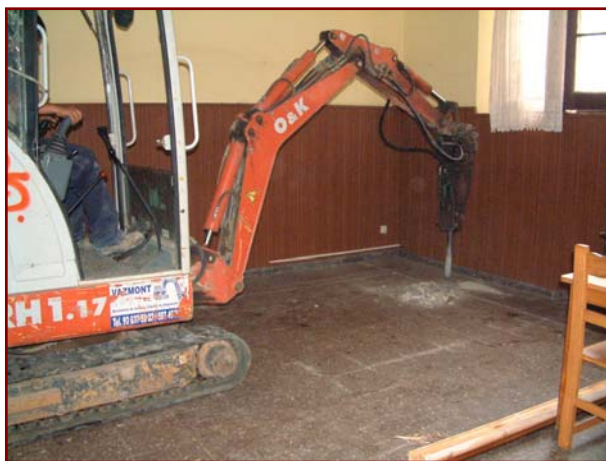
Inici dels treballs realitzats a la cala 2.

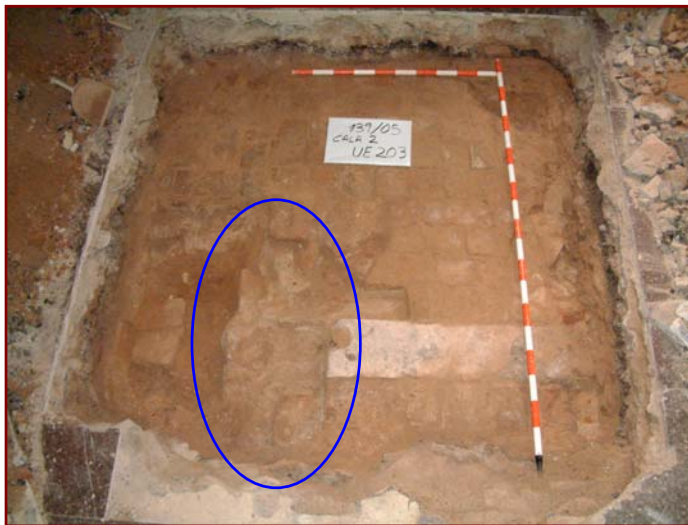
Els treballs arqueològics s'iniciaren amb l'aixecament del paviment actual identificat com a UE 200 i que consistia en un terra de rajoles de gres de 30 x 30 cm. Sota aquest paviment es localitzà l'estrat UE 201, definit per pedra volcànica i sauló. Un cop excavat es localitzà la UE 202, capa de morter rosat que tenia com a funció regularitzar el paviment. Sota aquest estrat s'identificaren: la UE 203, paviment de rajoles de ceràmica de 29 x 14'5 cm, lligades amb morter de calç, molt degradat i amb moltes irregularitats. I la UE 204, mur orientat en sentit nord-sud, amb una amplada de 40 cm aproximadament i que podria relacionar-se amb el marxapeus localitzat en el paviment UE 203.

Encerclat en color blau hem assenyalat el mur UE 204

Donades aquestes característiques es decidí aturar la prospecció en aquest punt, ja que hi ha prevista la realització de la intervenció arqueològica en extensió i per tant la contextualització dels diferents elements serien més entenedors.

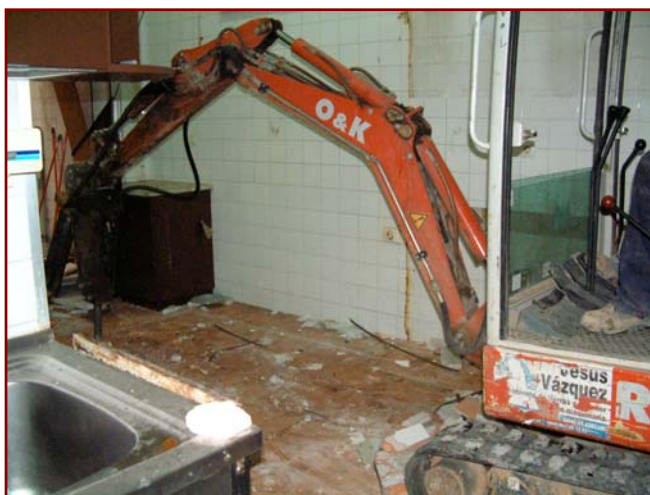
Imatge dels inicis dels treballs a la cala 3.

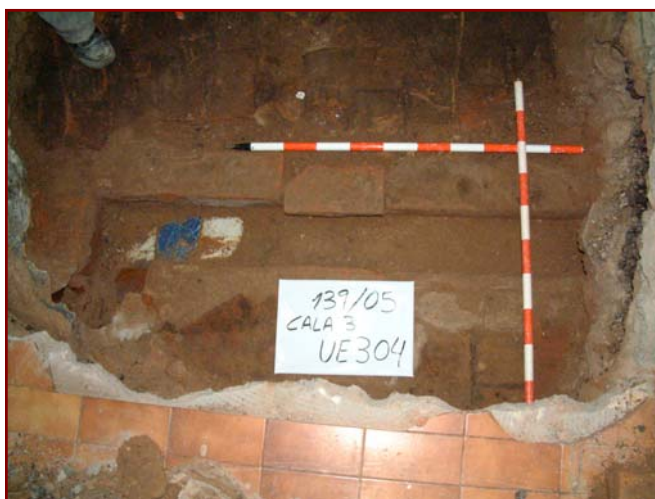
L'estructura UE 304, consistent en una canalització feta amb totxanes de 29 x 14'5 x 4 cm per les parets i el fons amb rajoles de 24 x 24 cm. Esta situada al costat sud de la cala i orientada en sentit est-oest.

Imatge on es pot apreciar el material que conforma l'estructura UE 204

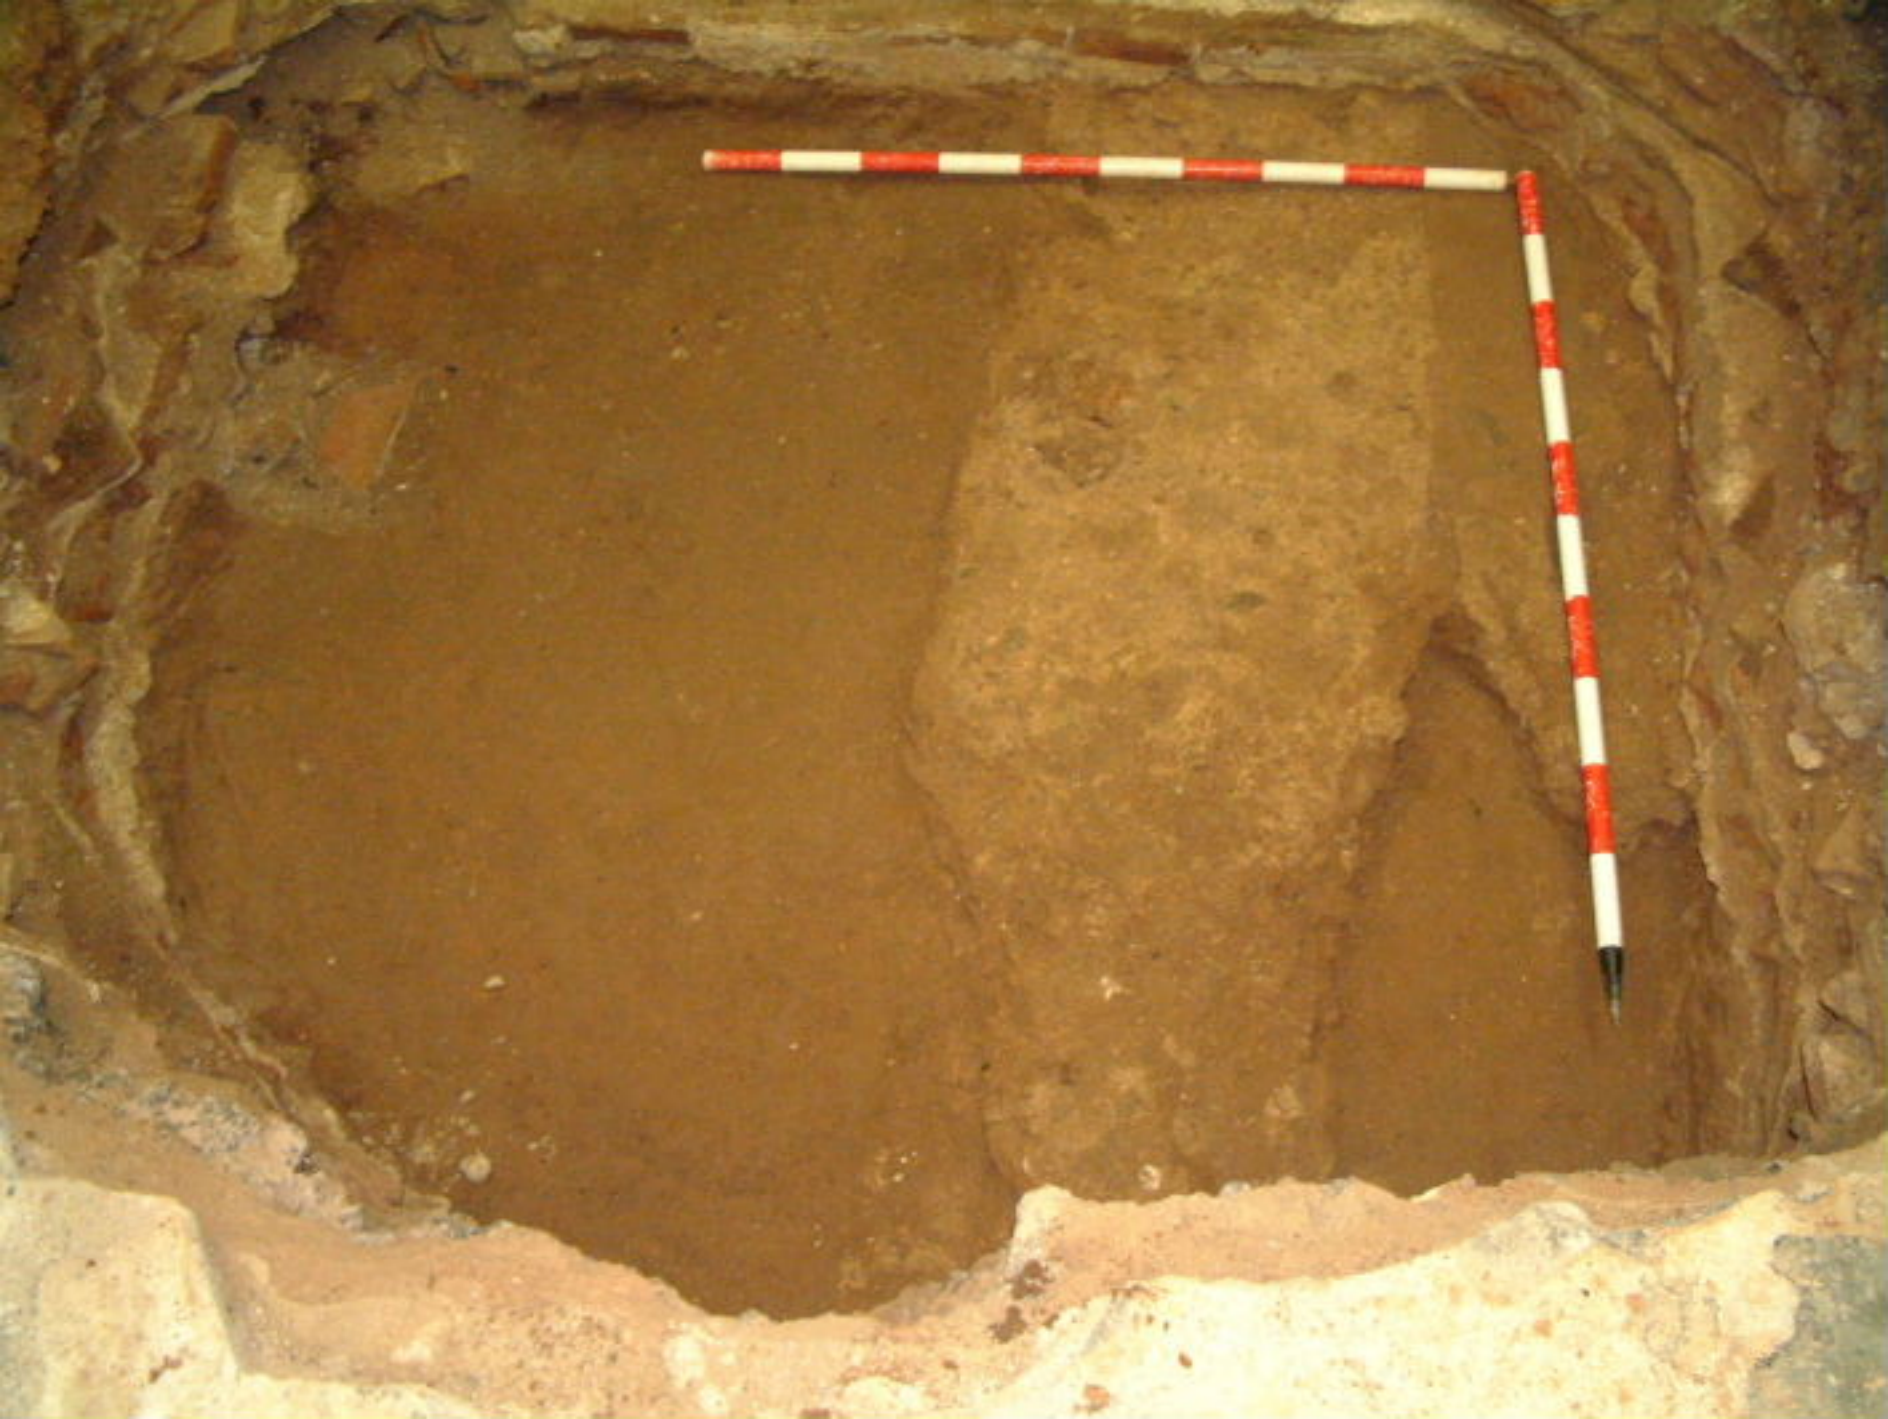
139/05
CALA 1
UE 8

An archaeological site showing a large, roughly circular, reddish-brown earthen structure. A red and white measuring rod is placed horizontally across the top of the structure. A small white label with handwritten text is placed in the center of the structure. The surrounding area is dark and appears to be a trench or excavation site.
