# **Memòria de la intervenció arqueològica als carrers Aviador Duran, Aviador Franco i Aviador Ruiz de Alda (Barcelona)**

**CODI D'INTERVENCIÓ 071/14:** 7 d'octubre de 2014 a 26 de juny de 2015

**RESUM:** Amb motiu del projecte d'urbanització dels carrers de l'Aviador Duran, Aviador Franco i Aviador Ruiz de Alda, al barri de la Marina del Port, dins del districte de Sants – Montjuïc, es plantejà la necessitat de realitzar una intervenció de seguiment d'obra i control de les remocions de terres, a causa de la possible presència de restes arqueològiques vinculades a època antiga, medieval i contemporània, ateses les troballes fetes per les zones properes i la documentació existent.

**Tipus d'intervenció:** Seguiment d'obra i control arqueològic

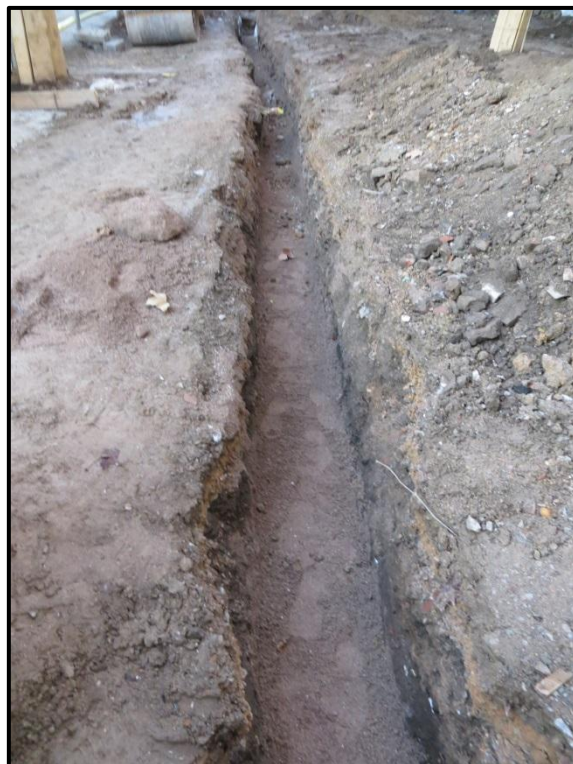
Fig. 6: imatge de la Rasa 1 un cop finalitzada.

Posteriorment, però, en realitzar les dues rases de serveis esmentades, es pogué comprovar que presentava un gruix d'uns 30 cm per tota la plaça. Aquestes dues rases, s'obriren per a instal·lar nous serveis d'enllumenat i un reg per a la plaça. La primera (Rasa 1) consistí en una rasa de 60 cm de profunditat i 40 cm d'amplada, que recorria tota la part externa de la plaça, vorejant primer el carrer Aviador Duran i després el carrer Mare de Déu del Port.

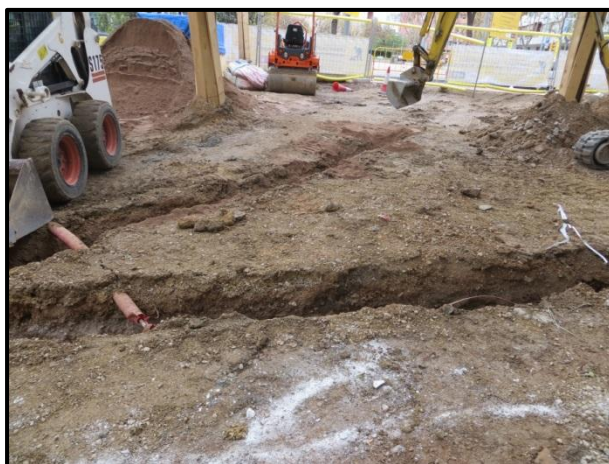
Fig. 7: moment de realització de la Rasa 2.

Pel que fa a l'altra rasa (Rasa 2), consistí en una rasa en forma de Y situada al mig de la placeta, de 40 cm d'amplada i 40 de profunditat. El braç més llarg de la rasa seria de 20 metres, mentre que el més curt arribaria als 10 metres. En tots dos casos, les rases varen resultar negatives pel que fa a estructures i nivells arqueològics. Així, per sota del nivell gravós UE 103, aparegué un estrat compost per terra marronosa poc compacta, barrejada amb material constructiu actual com totxanes o rajols (UE 104). Probablement un nivell de deposició per tal d'anivellar aquesta àrea en el moment de construir l'actual plaça.

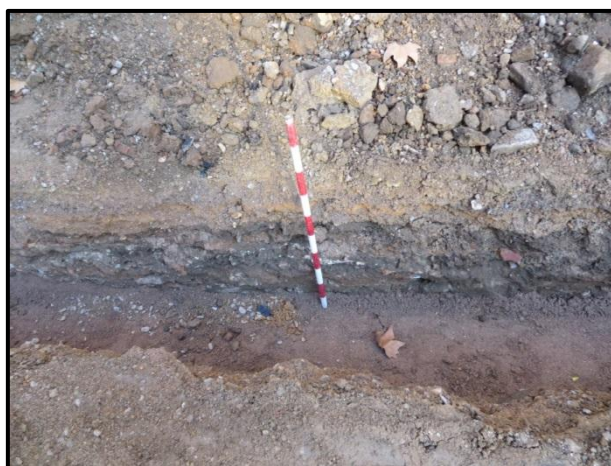
Fig. 8: imatge de detall de la Rasa 1 a on es pot apreciar, a la part superior del tall, la UE 103 (vermellosa amb graves) i, a la part inferior, la UE 104 (fosca amb material constructiu).

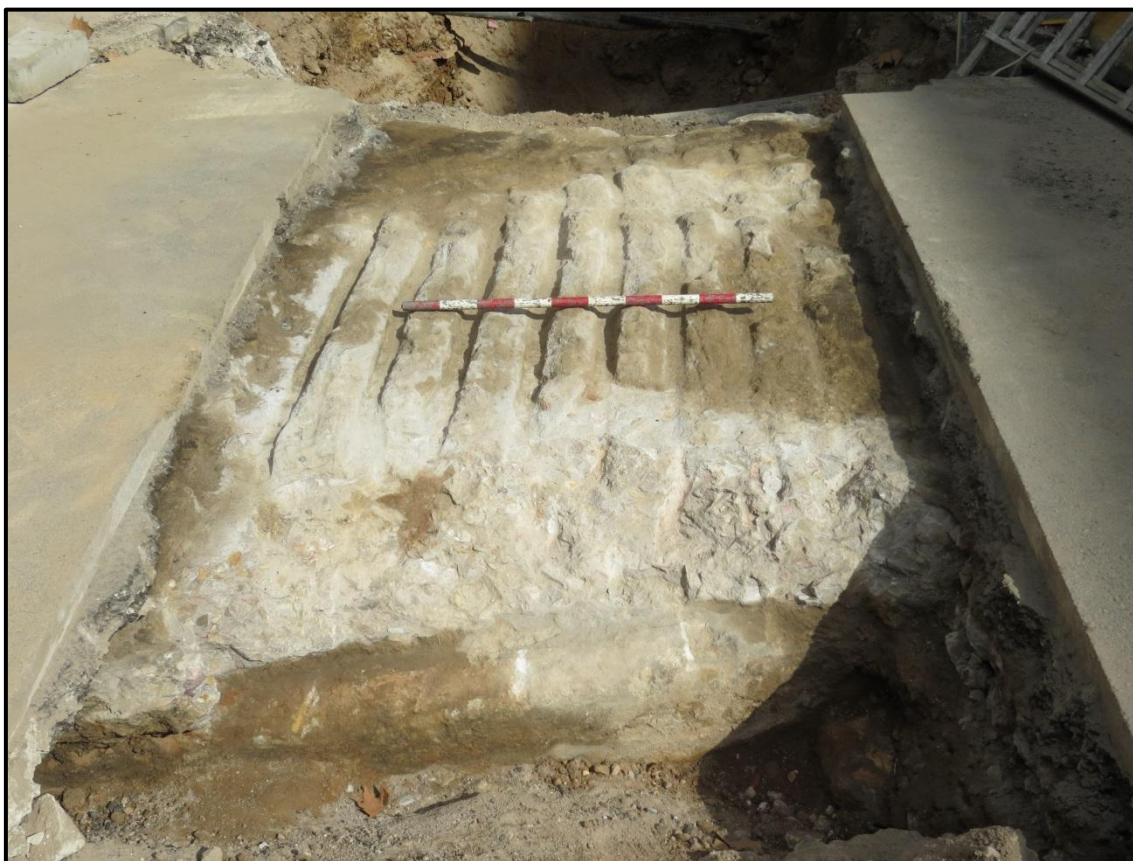
Fig. 10: Imatge on es pot apreciar la capa de formigó UE 202 (amb les marques de la pala excavadora) i, per sota, com apareix l'estructura UE 207.

S'iniciaren les tasques en aquest tram fent una cala de 2x3,5 metres a l'inici del carrer de l'Aviador Duran, parcialment dins del carrer de Mare de Déu del Port, amb l'objectiu de comprovar a quina fondària se situava el col·lector d'aigües residuals a substituir. Així, s'enretirà primer el nivell d'asfalt, d'uns 6 cm (UE 200), per sota del qual es pogué documentar una capa de formigó d'uns 20 cm. (UE 201). Un cop enretirada aquesta, es trobà una nova capa de formigó (UE 202), aquesta més potent. Inicialment es pensà que estàvem davant d'alguna arqueta de serveis, però en veure la seva potència es decidí aturar l'excavació i es rebaixà el terreny a banda i banda, per tal d'intentar delimitar aquesta estructura. Així, a la part que donava cap al carrer de Mare de Déu del Port, aparegué un nivell de terra argilosa vermella amb restes de material constructiu, com totxanes i rajols (UE 203), la qual no es rebaixà completament. En aquest punt, es pogué comprovar que la UE 202 tenia una potència de 30 cm i que, per sota d'aquesta, encara apareixia una altra estructura de formigó més potent que, en forma de cub, continuava baixant cap al subsòl i que anomenàrem com UE 207.

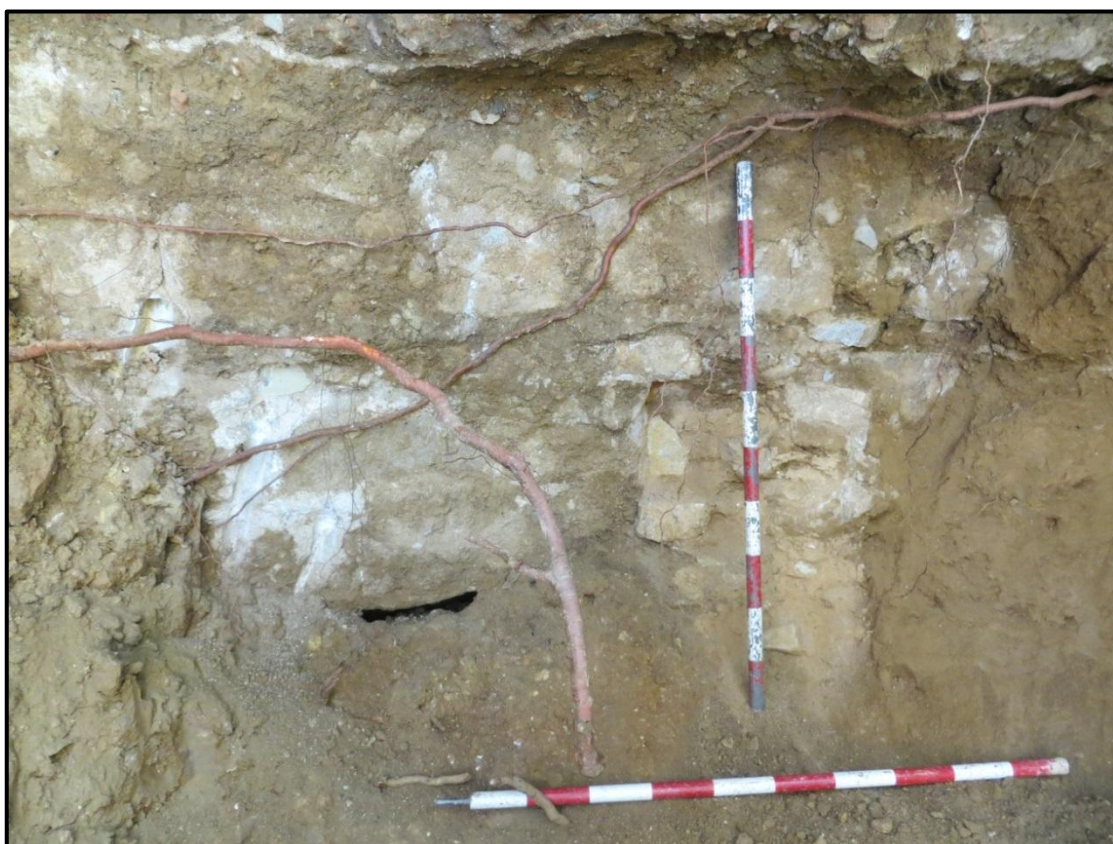
Fig. 11: paret est de l'estructura 207. A la part inferior esquerra es pot veure una petita obertura que correspon al col·lector.

En aquesta part del carrer es començà, doncs a rebaixar per tal d'arribar al col·lector i comprovar la potència de l'estructura 207, la qual resultà continuar fins a 2 metres per sota de la cota inicial. És en aquest punt quan ens començarem a plantejar la possibilitat d'estar davant del refugi antiaeri citat en la documentació militar. Aquesta impressió es confirmà quan els peons de l'obra baixaren per un pou de clavegueram proper a comprovar l'estat del col·lector en aquest punt, documentant com, al costat d'aquest, es podia veure una paret de totxana caiguda amb una galeria a darrera.

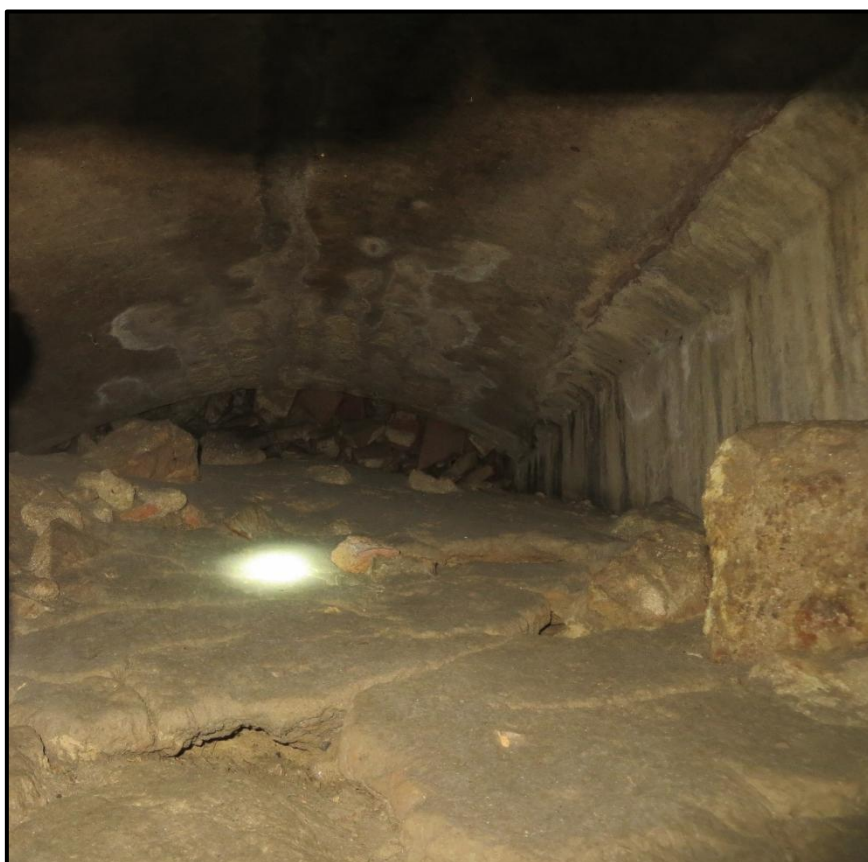
Fig. 12: Interior de la cambra.

Malauradament, els Mossos d'Esquadra no consideraren segur entrar a dins la cambra i, per tant, només es pogueren prendre algunes fotografies des de fora d'aquesta. Tot i això, es pogué comprovar que la cambra tenia uns dos metres d'ample per cinc de llargada i, al fons, es podia observar una petita obertura (plena de runa) que semblava pujar.

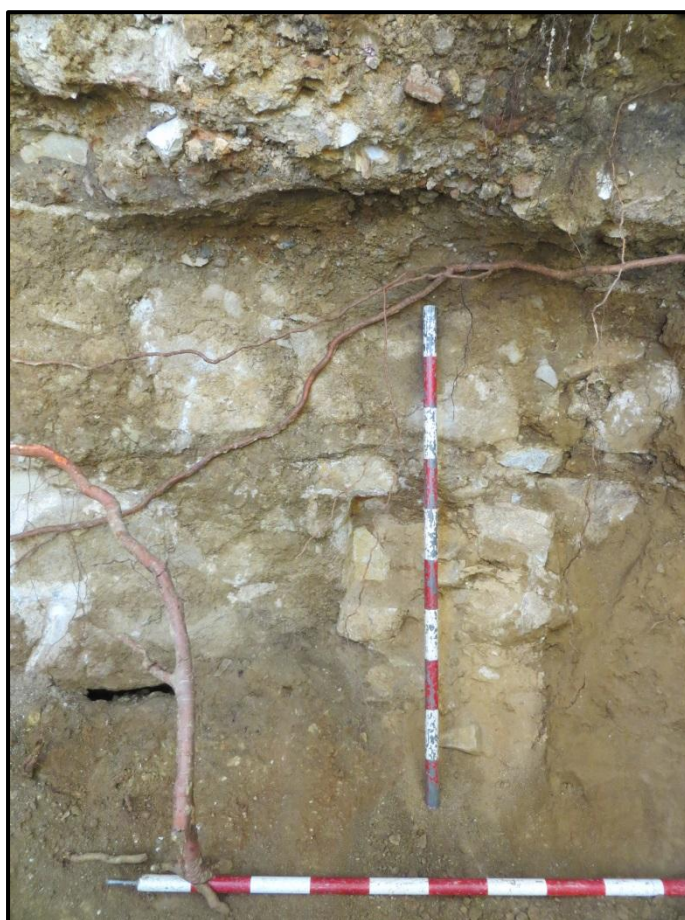
Fig. 14: Imatge on es pot apreciar l'arrencament de mur UE 231.

Continuant amb la documentació d'estructures en aquest punt, a la cara descoberta del refugi, es trobaren les restes de l'arrencament d'un mur fet amb blocs mitjans de pedra units amb ciment (UE 231). El mur tindria un metre d'alt i 40 cm d'ample, havent-se perdut en la seva totalitat, sens dubte a causa del procés d'instal·lació del col·lector.

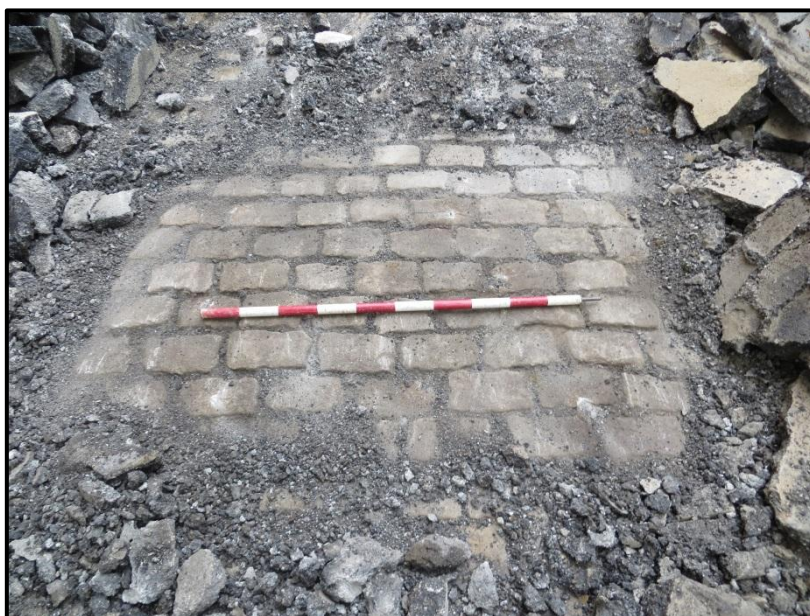
Fig. 15: Paviment de llambordins del carrer Aviador Duran.

De forma general, però, sota l'asfalt i a la major part del carrer, el que trobàvem directament era un nivell de paviment format per llambordins de 12x16 cm. Estaríem, sens dubte, davant de la pavimentació prèvia del carrer (UE 205). A sota dels llambordins, es trobarien els diversos nivells de preparació; concretament un nivell d'uns 20 cm de gruix de sorres netes (UE 206) i, per sota, un estrat molt compactat d'argiles vermelloses amb graves i material constructiu, que conformaria la "capa base" del paviment de llambordins. Continuarà per uns 40 cm.

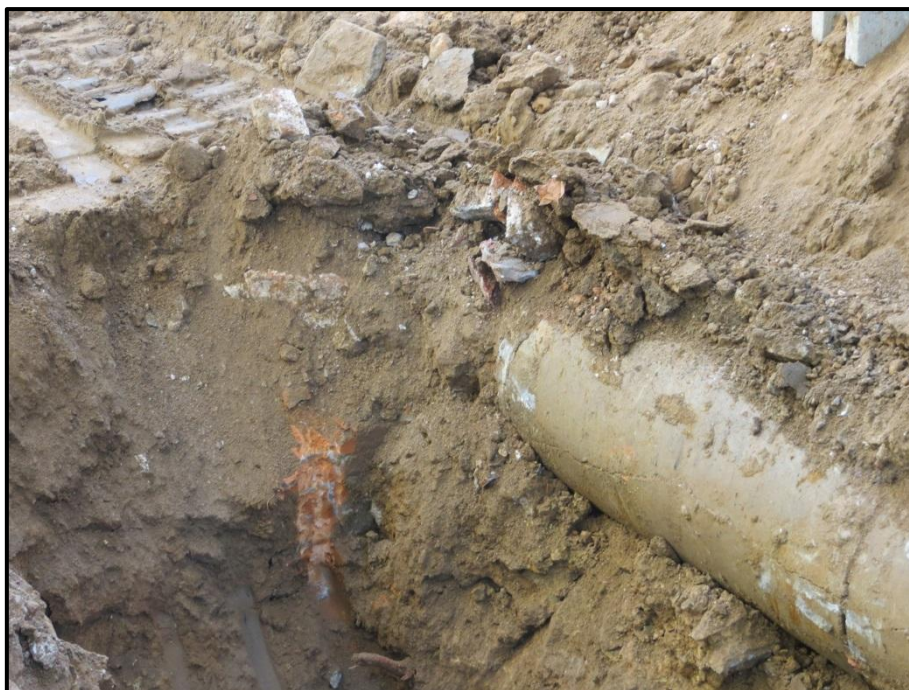
Fig. 17: Imatge de la claveguera UE 217 en el tall.

totxanes (UE 217). Aquesta canalització continuava per tot el tram de carrer i, posteriorment, girava per endinsar-se al carrer de l'Aviador Ruiz de Alda. Com veurem, el fet que estigués en desús i la seva connexió, més endavant, amb pous cecs, fa pensar que estaríem davant del sistema de clavegueram previ a la creació del col·lector i, per tant, vinculat probablement a la primera urbanització del carrer a finals dels anys 20 del segle passat. La claveguera fou afectada parcialment per la instal·lació del nou col·lector.

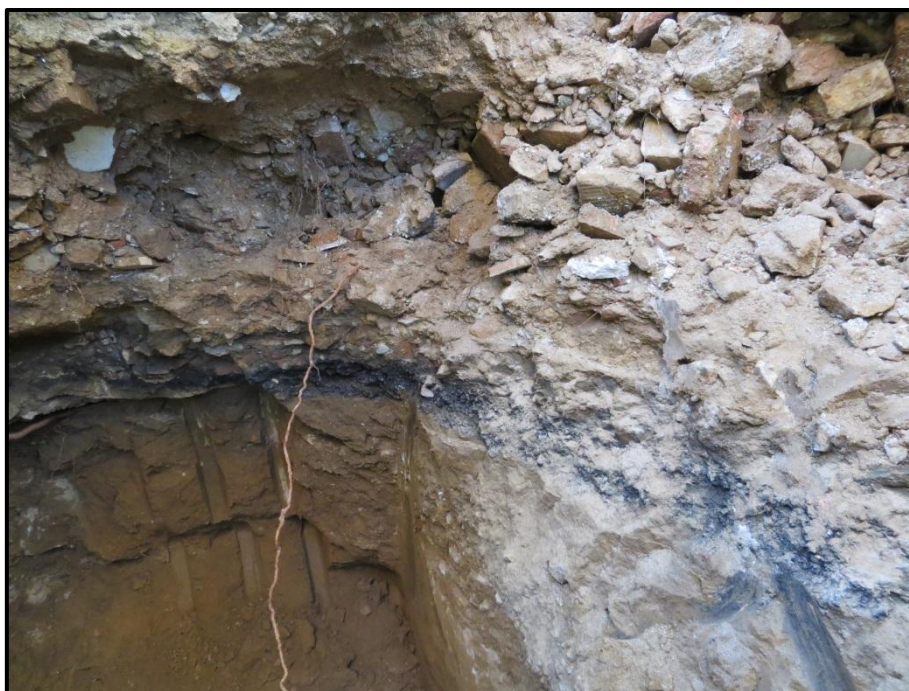
Fig. 18: Imatge on es pot apreciar el nivell de runa 221 i, just per sota, la fina capa d'asfalt UE 220.

Aquesta capa d'asfalt és interessant ja que, si estiguéssim realment davant d'un nivell de circulació i tenint en compte la cota a la que se situa, podríem estar davant d'un indici del primer moment d'urbanització de la zona, previ a la creació del barri a finals dels anys 20 del segle passat (potser a finals del XIX o inicis del XX). Desgraciadament, en haver documentat aquest nivell només en el perfil, no es pot confirmar o desmentir aquesta hipòtesi. Després d'aquest estrat, per sota ja trobem el nivell de llims vermellosos que havíem vist a l'altra banda de la rasa del col·lector, arribant doncs a la sedimentació natural (UE 226). Només afegir que, en aquest perfil, a l'alçada del número 2 del carrer, es pogué documentar una estructura allargassada de formigó de funcionalitat indeterminada, amb una llargada de cinc metres i un gruix de 20 cm. (UE 228).

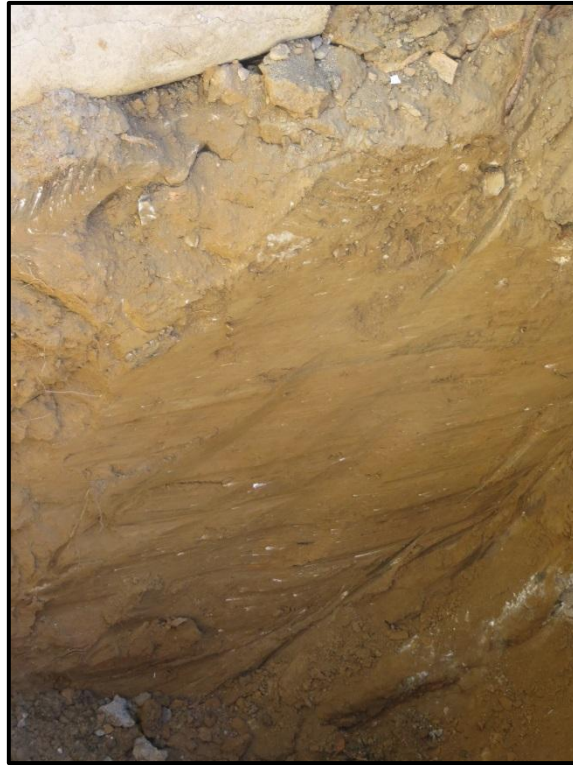
Fig. 19: Detall dels llics vermellosos UE 226.

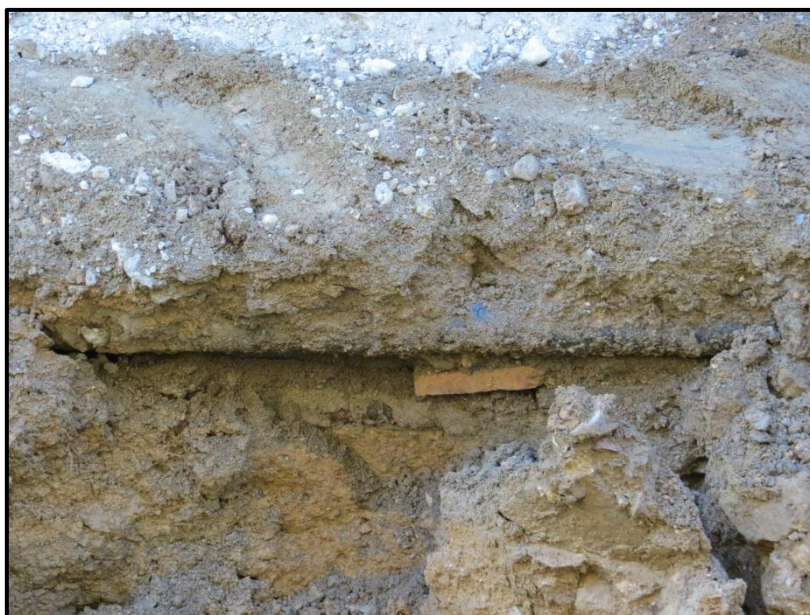
Fig. 22: Detall del tub per a servei elèctric en el perfil esquerra de la rasa del col·lector.

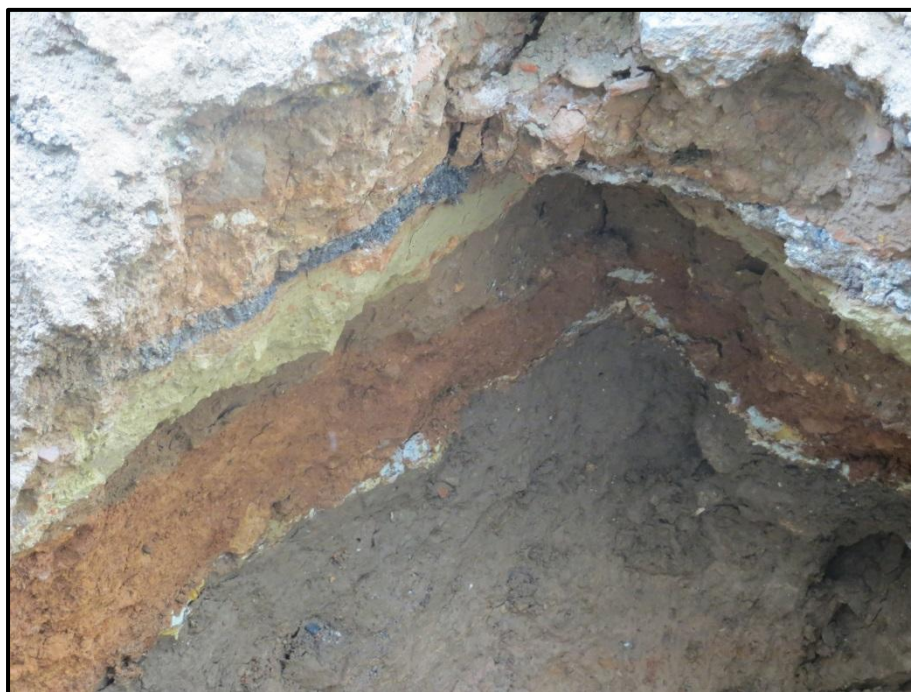
Fig. 23: Detall a on es poden apreciar consecutivament (de dalt a baix), la UE 402, 420, 410, 415 i 411.

el seu origen, tot i que no es podria descartar que formessin part d'alguna pavimentació antiga vinculada a aquesta àrea que, per cota, podria ser anterior a creació del barri i, per tant, potser situada en el segle XIX. Pel que fa als nivells de llims 410 i 415, semblarien aportacions sedimentàries que procedirien de la part superior del carrer (es troben fins al final d'Aviador Duran). Com veurem més tard, no s'ha de descartar la seva vinculació amb aportacions relacionades amb el pas d'aigua per aquest punt.

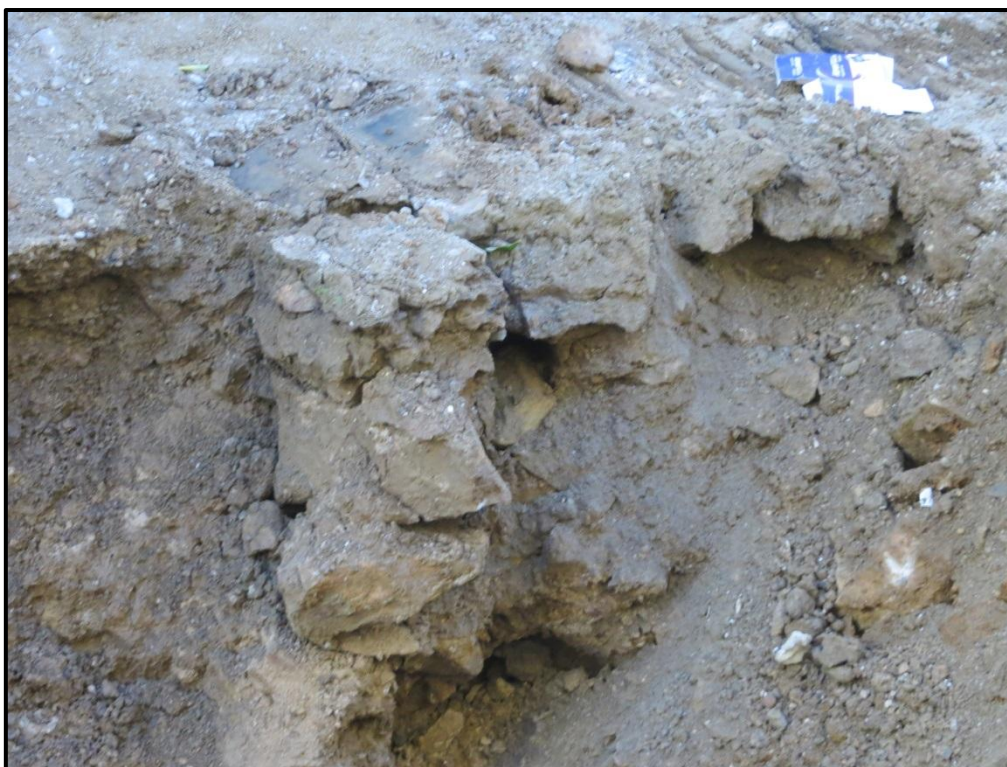
Fig. 25: moment en que aparegueren els primers indicis del mur 433.

antic, semblaria que estaríem davant d'una estructura prèvia a la urbanització inicial del barri de la dècada dels anys 20 del segle passat.

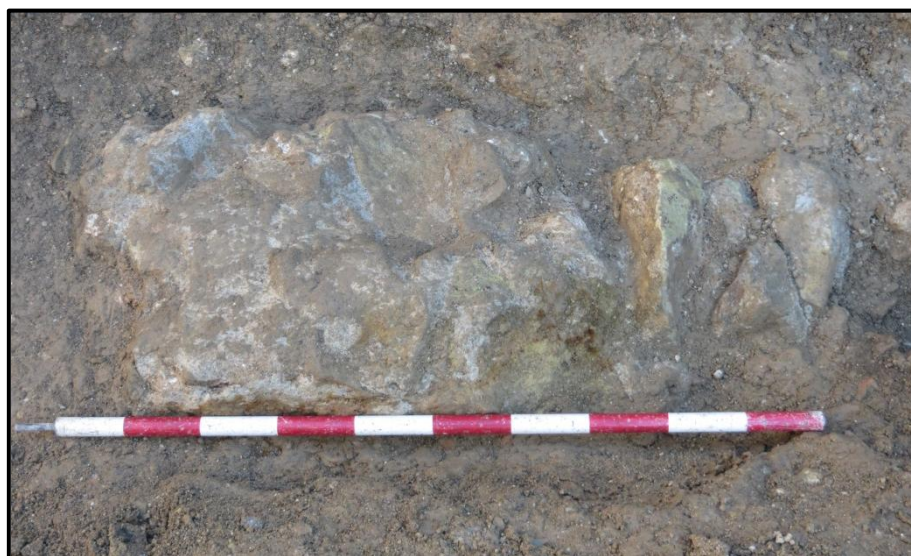
Fig. 28: Primer tram del mur UE 509.

Aquest mur (UE 509) s'iniciava amb una potència de 80 cm i anava creixent en el seu recorregut fins arribar quasi als 2 metres d'alt. De la mateixa manera, la seva cota també anà pujant fins a situar-se tan sols a 10 cm sota l'asfalt actual. La seva trajectòria seguia el traçat del carrer fins que, poc a poc, s'anava desviant per acabar morint a sota la vorera dreta del carrer. Malauradament, no es conservava completament i, a causa del pas de diversos serveis (alguns actuals i altres en desús), en diferents punts es trobava tallat, de tal manera que es conservava bàsicament en quatre trams, amb una longitud màxima de 10 metres. Així, per exemple, el primer tram de mur (de 1,10 de llarg) es trobava tallat per l'escomesa d'aigua UE 513. La seva amplada variava entre els 40-45 cm i la seva fonamentació se situava dins del nivell de llims de tonalitat vermellosa del substrat geològic (UE 512), que es documenta per tot el carrer.

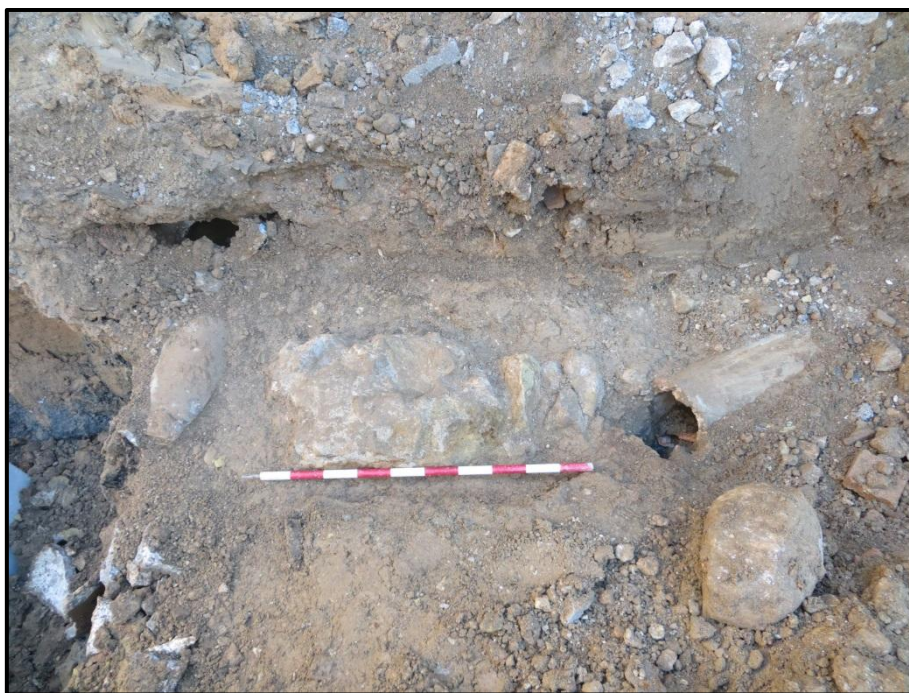
Fig. 29: Imatge on es pot apreciar el primer tram del mur 509 tallat per l'escomesa d'aigua UE 513.

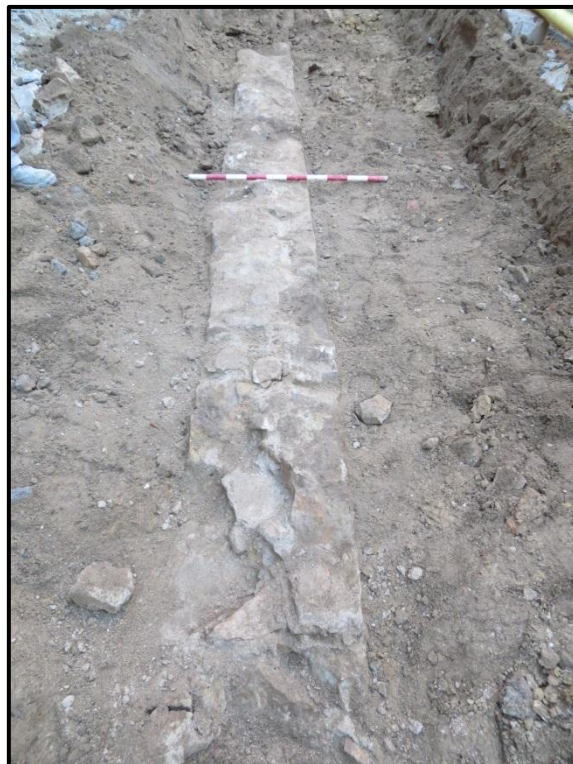
Fig. 30: Imatge del tercer tram del mur 509.

El segon tram continuava per 1,50, mentre que el tercer, el millor conservat, s'estenia per 5 metres. El quart i darrer tram, per la seva banda, presentava una longitud de 2,25 m i es començava a desviar fins a arribar a la vorera dreta, a on era tallat per altres estructures. El fet que el mur es presentés dividit en diferents trams, va fer que es decidís anar documentant-lo seguint aquestes mateixes divisions.

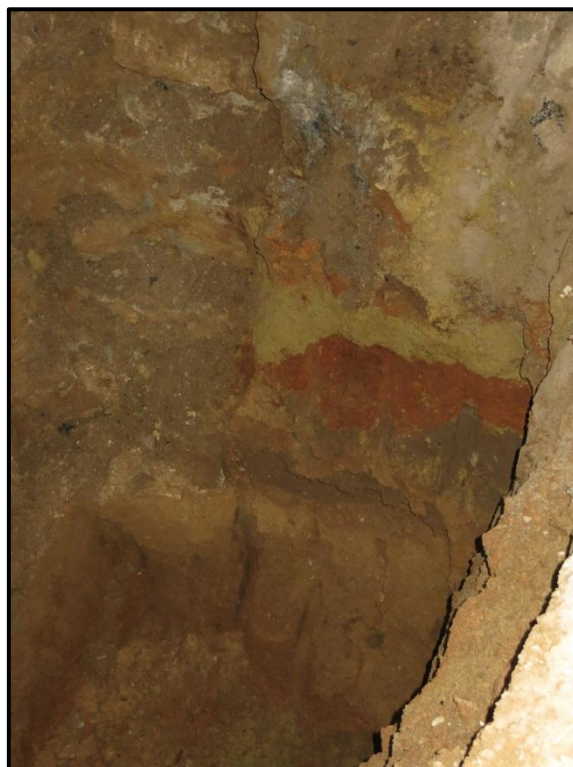
Fig. 31: Imatge on es pot apreciar a l'esquerra les restes del mur 509 i a la dreta els diferents nivells de deposició de llims (grocs, vermells i foscos).

Val a dir que, en aquesta primera part del carrer, i durant tot el recorregut del mur, els nivells de llims grocs i vermells segueixen discorrent paral·lels al mur (UE 515, 516). I fins i tot, per sota, encara es documenta un altre nivell de llims més foscos que podrien formar part del mateix procés deposicional (UE 525). Tots ells se situarien a la dreta del mur que, per tant, si seguíssim la hipòtesi plantejada, seria la part interior de l'estructura de canalització d'aigües.

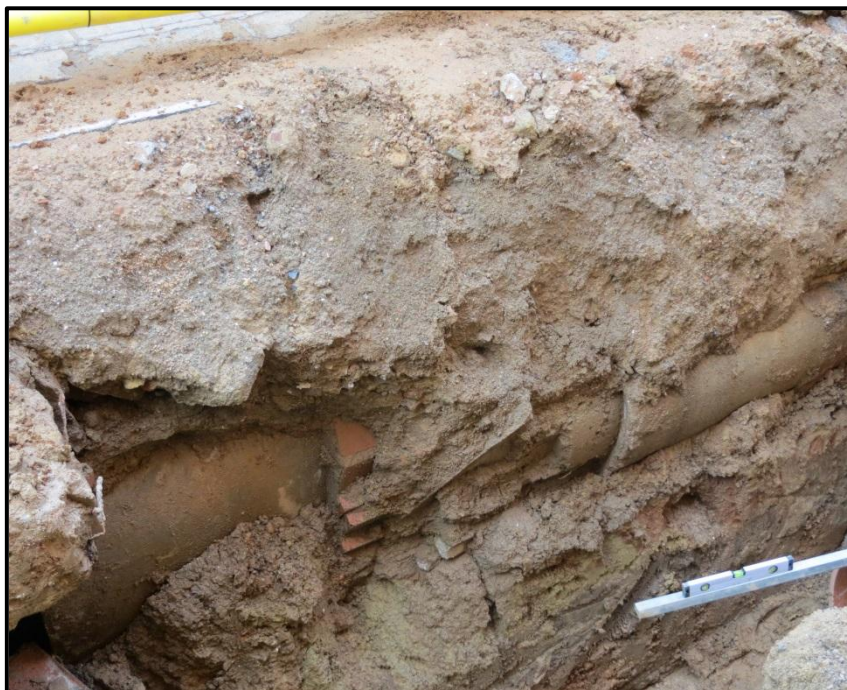
Fig. 33: Detall on es pot apreciar la superposició de les dues canonades.

central del carrer. De fet, semblaria que aquesta estructuració seguiria una preexistent, de tal manera que, inicialment, el col·lector actual rebentava la canonada antiga i, de fet, s'hi sobreposava. D'aquesta manera, tindriem un primer moment a on es disposaria d'un sistema de clavegueram amb aquestes canonades a la part lateral del carrer que s'anirien unint a diversos pous cecs. Així, ja havíem vist un exemple d'aquesta tipologia de sistema de recollida d'aigües residuals al tram 1 (UE 217). En aquest punt del carrer tindriem exactament el mateix, amb la canonada UE 526, de la qual es documentà la unió amb les restes d'un pou (527, 528).

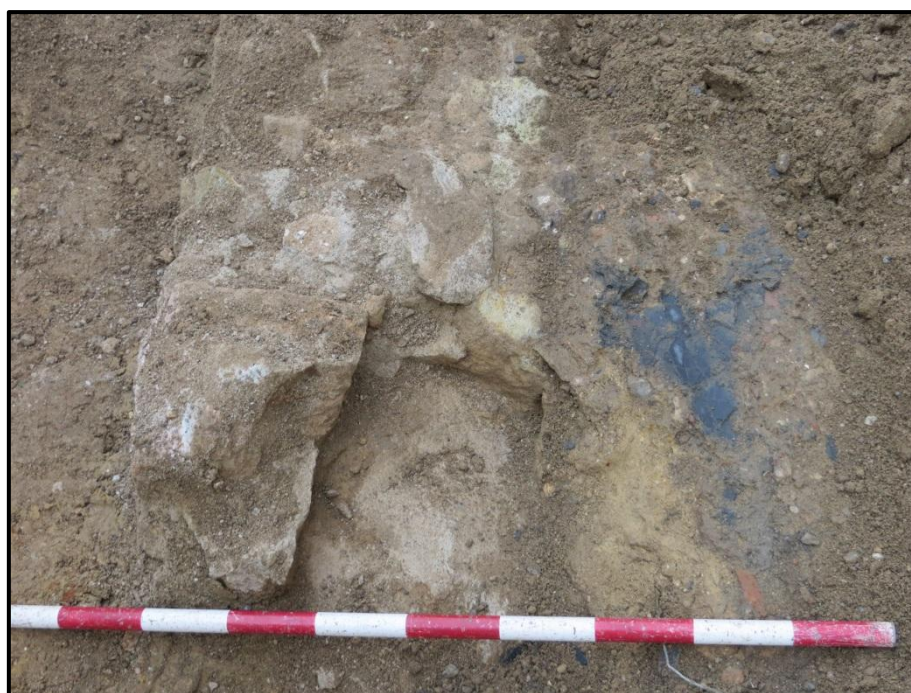
Fig. 34: Imatge de detall de la UE 524.

documentada a la part esquerra del mur, la que suposadament donaria a l'exterior de l'estructura, a sota la UE 521. Es tractaria d'un nivell de terra marró fosca molt compactada, d'uns 5 cm de potència i amb presència de restes de pissarra. És un nivell petit, d'uns 50 per 30 cm, localitzat al darrer tram del mur i la seva situació i la presència d'aquests fragments de pissarra potser associables a restes de teula o coberta, fan pensar en la possibilitat que estigués vinculat a algun habitatge relacionat amb la fase de funcionament del mur.

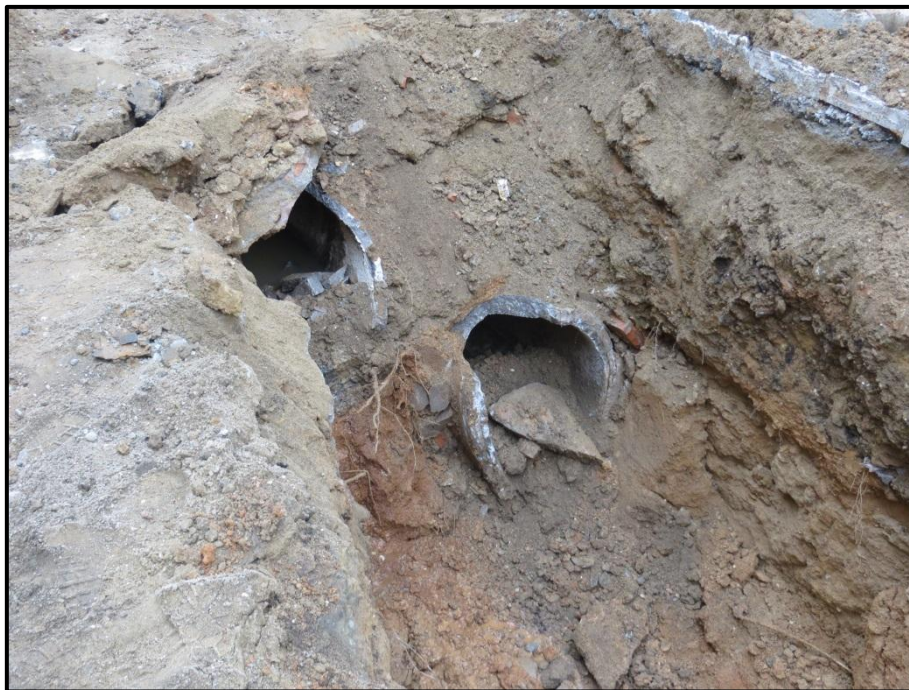
Fig. 35: Imatge on es poden apreciar les dues canonades ja a la part central del carrer.

A partir d'aquest moment, les dues canonades s'aniran dirigint cap a la part central del carrer i, progressivament, la més antiga (UE 526) es mantindrà a una cota més elevada fins a travessar el carrer i continuar per la vorera esquerra, coberta en aquest punt per un nivell d'argiles marronoses clares poc compactades i amb graves de 60 cm de potència (UE 542). La més recent (UE 529), també es dirigirà cap al centre del carrer, però baixant progressivament la seva cota i eixamplant paulatinament les seves dimensions, fins a arribar a establir-se amb unes característiques similars al col·lector que trobàvem a la resta del carrer. A partir d'aquí es torna a identificar la rasa per a la seva col·locació (UE 548) amb el consegüent nivell de rebliment que es posà per a cobrir-lo: un estrat d'argiles marronoses amb presència de graves i pedres d'uns 40 cm de gruix (UE 530).

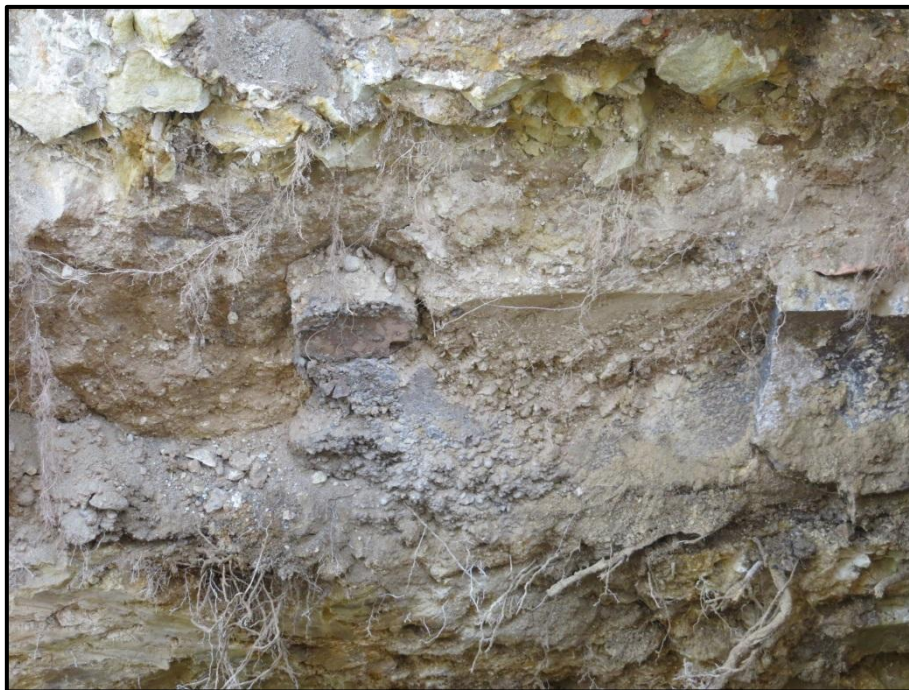
Fig. 36: Imatge del perfil sota la vorera esquerra amb les UE 538, 539 i 540.

El col·lector actual se situà plenament a la part central del carrer quan s'entrava a la darrera part d'aquest, passant de l'asfalt del carrer de l'Aviador Duran a una àmplia vorera del carrer dels Ferrocarrils Catalans. En aquest punt, de nou, varià l'estratigrafia. A la vorera esquerra, sota la capa compactada UE 521 i més enllà de la canonada 526, en el perfil es documentà un estrat compost per pedres blanques-grogenques de 30 cm de potència (UE 538). Immediatament, a sota, es trobava un nivell d'argiles marronoses amb graves de 50 cm potència (UE 539), cobrint un nivell més petit de terra negra poc compacte i amb presència d'arrels i restes vegetals (UE 540). Sota aquesta ja apareixeria el nivell de tapàs.

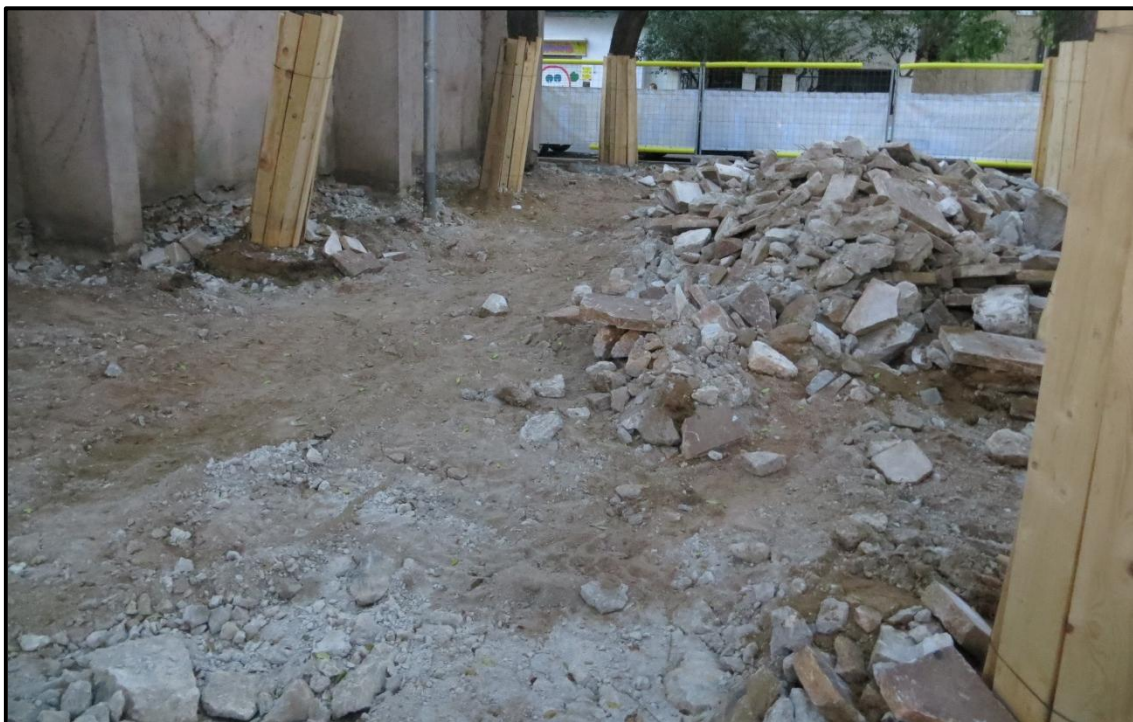
Fig. 41: Imatge on es pot apreciar el nivell de terres amb graves UE 302 sota les restes de runa.

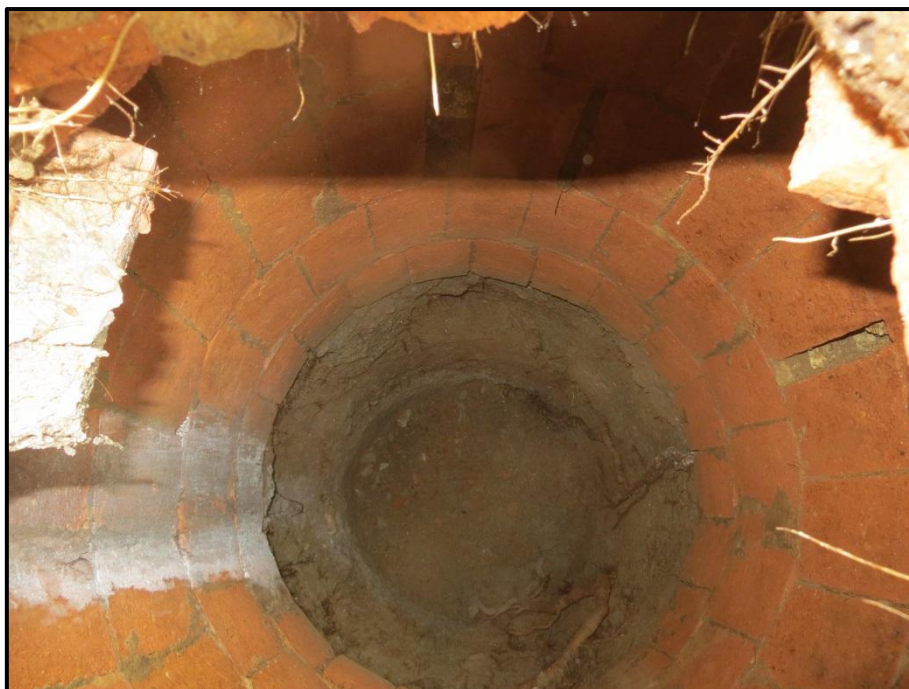
Fig. 44: Imatge de l'interior del pou cec.

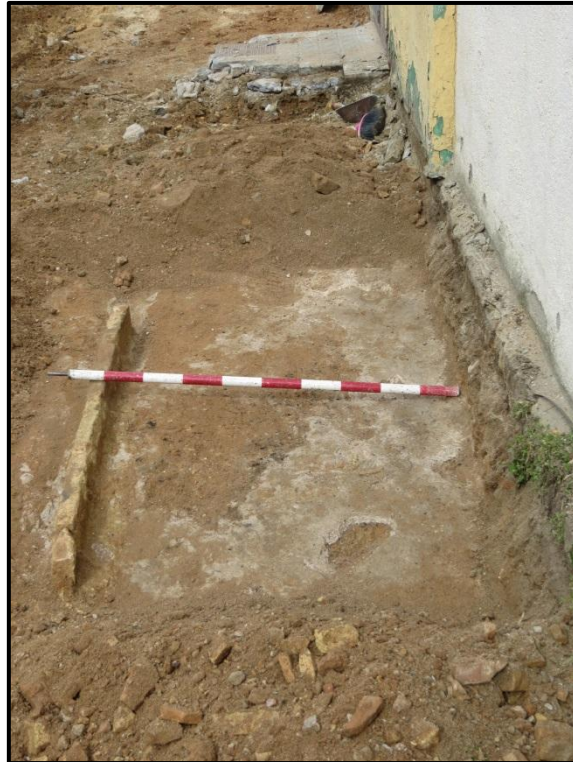
Fig. 45: Imatge de les restes de l'antiga vorera del carrer.

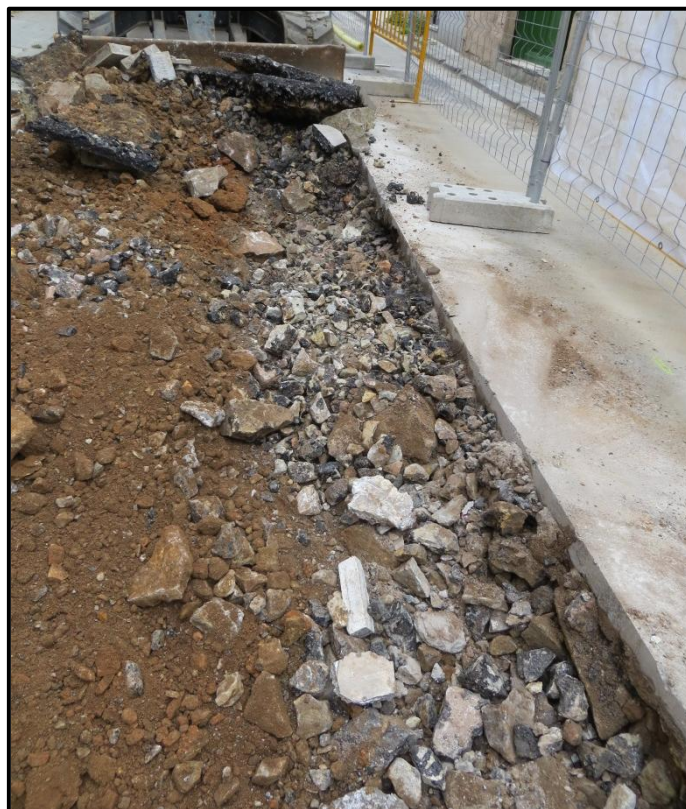
Fig. 49: Imatge on es pot apreciar el rebliment del retall 810, compostat per pedres i quitrà piconat.

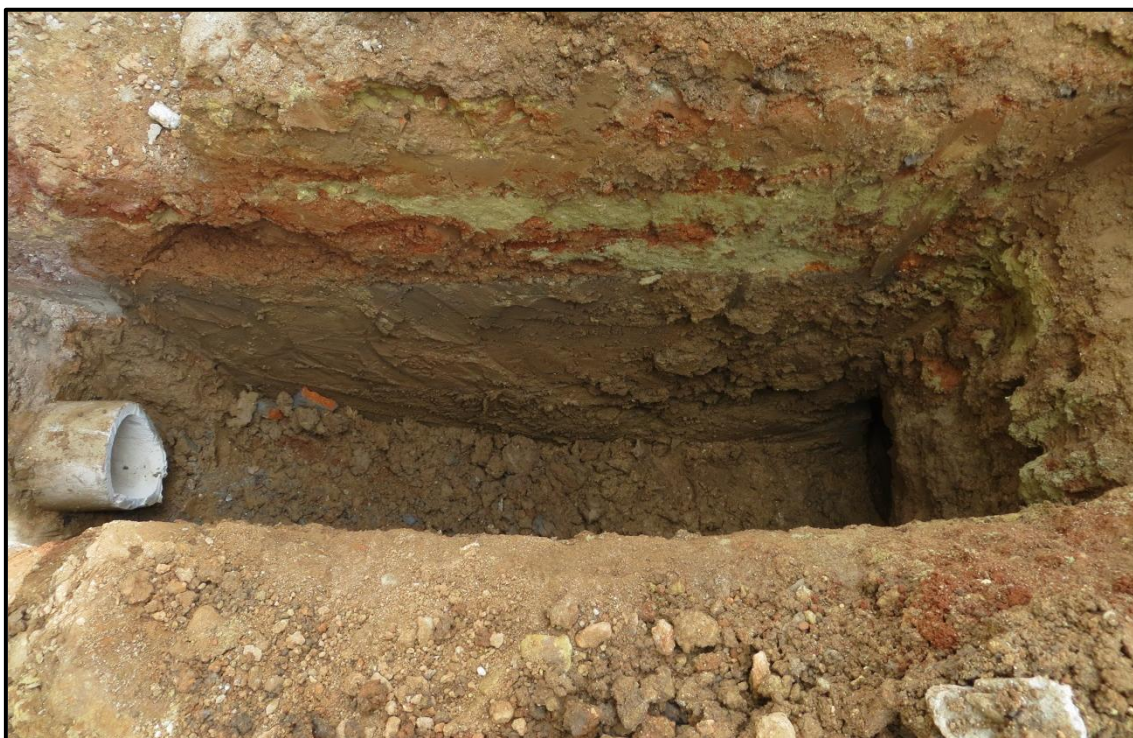
Fig. 50: Detall de la rasa 8. En el perfil es pot apreciar la seqüència estratigràfica amb les UE 807, 808 i 812.

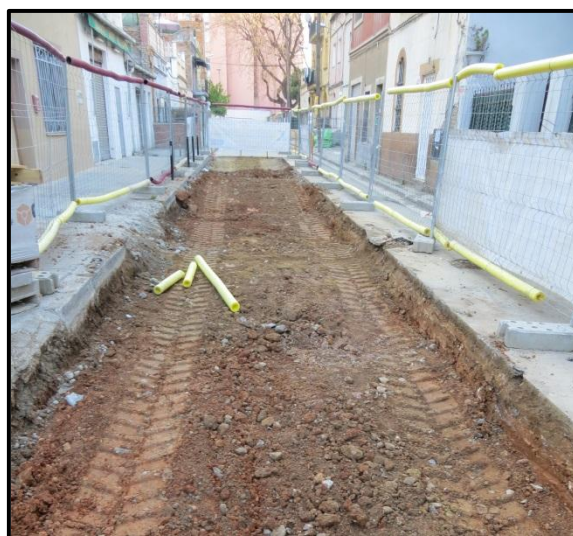
Fig. 52: Imatge on es pot apreciar el procés de rebaix de terres, amb l'estrat 905 present per tot el carrer.

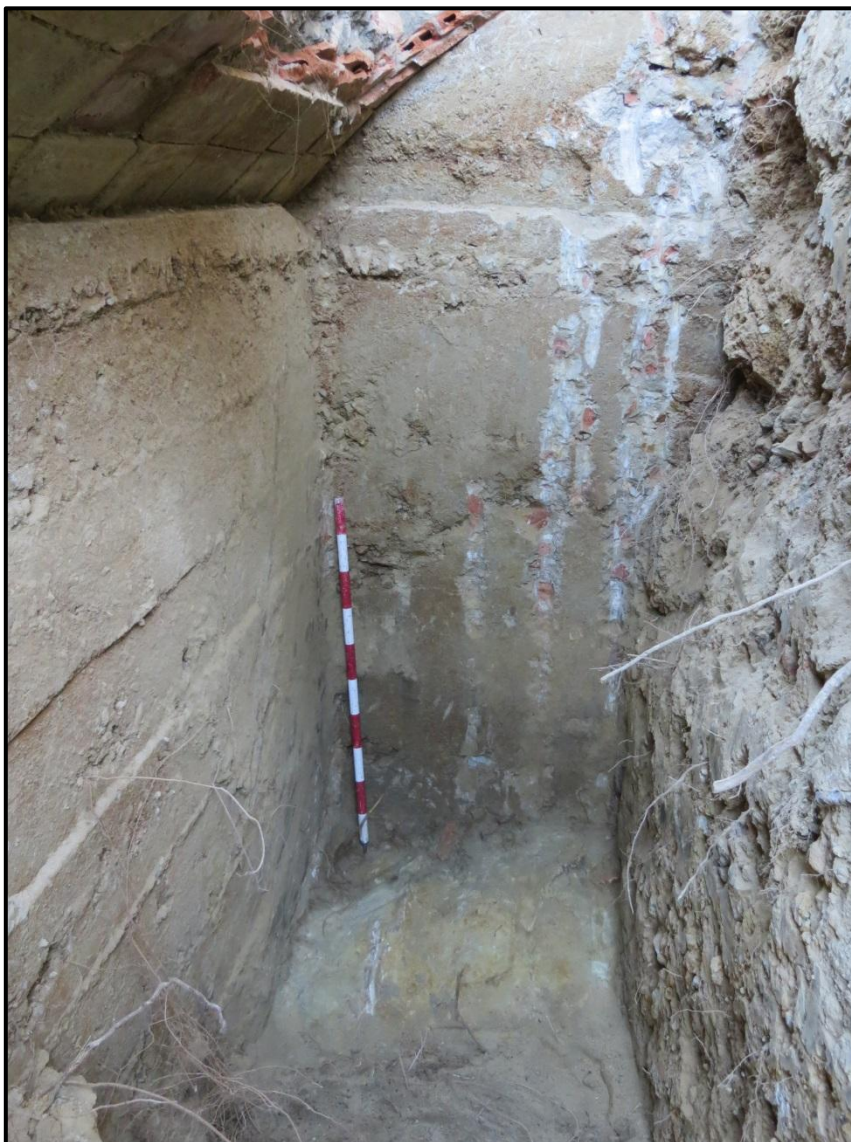
Fig. 55: Imatge de l'interior de la primera cambra.

rebliment compostat per terres negres amb abundant runa i restes de deixalles (UE 1018).

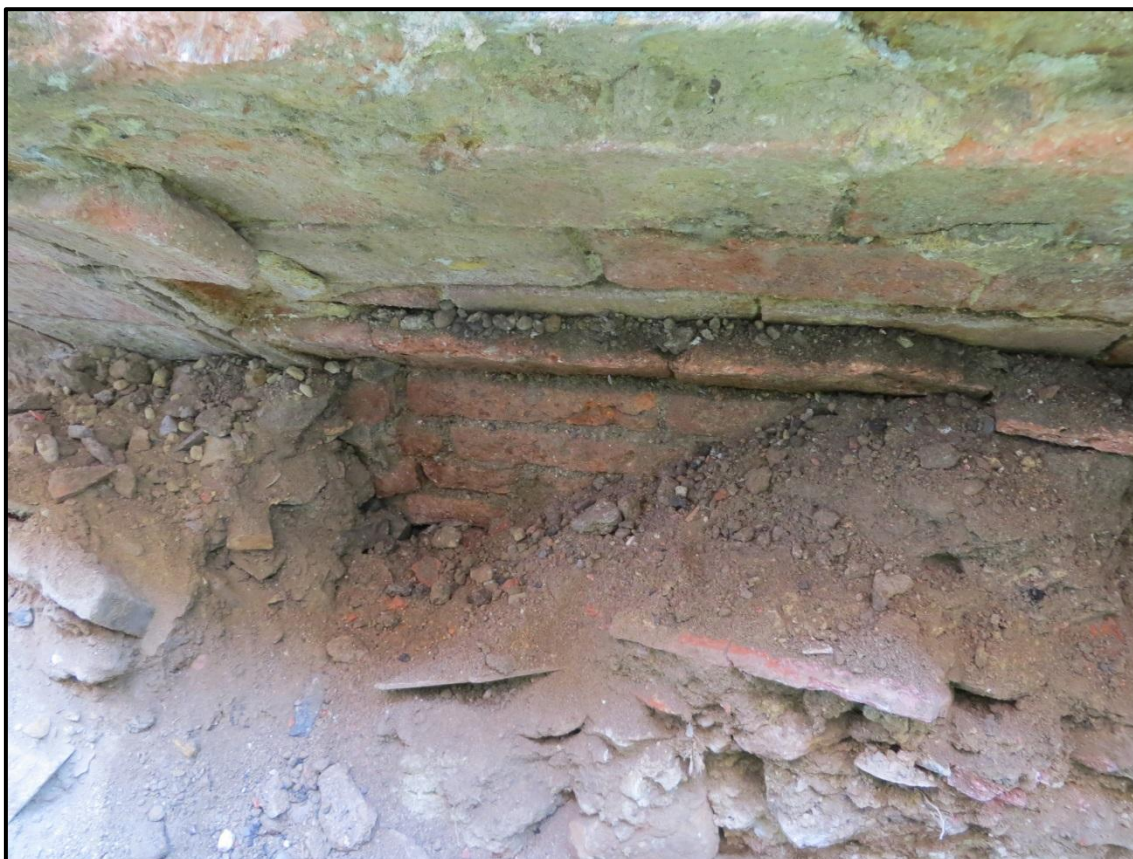
Fig. 56: Detall de la volta de totxana i la paret lateral de tancament de la segona cambra.
