*Memòria de la intervenció arqueològica al
carrer Cardenal Casañas, 10-12. Districte de
Ciutat Vella-Barcelona (Barcelonès)*

Codi: 048/14

Resum: En aquesta memòria es descriuen els treballs d'excavació arqueològica portats a terme al carrer Cardenal Casañas nº10-12 de Barcelona amb motiu de la realització d'una caixa d'ascensor. Durant aquests treballs els resultats han estat positius, amb la presència d'estatigrafia antiga, estructures i inhumacions.

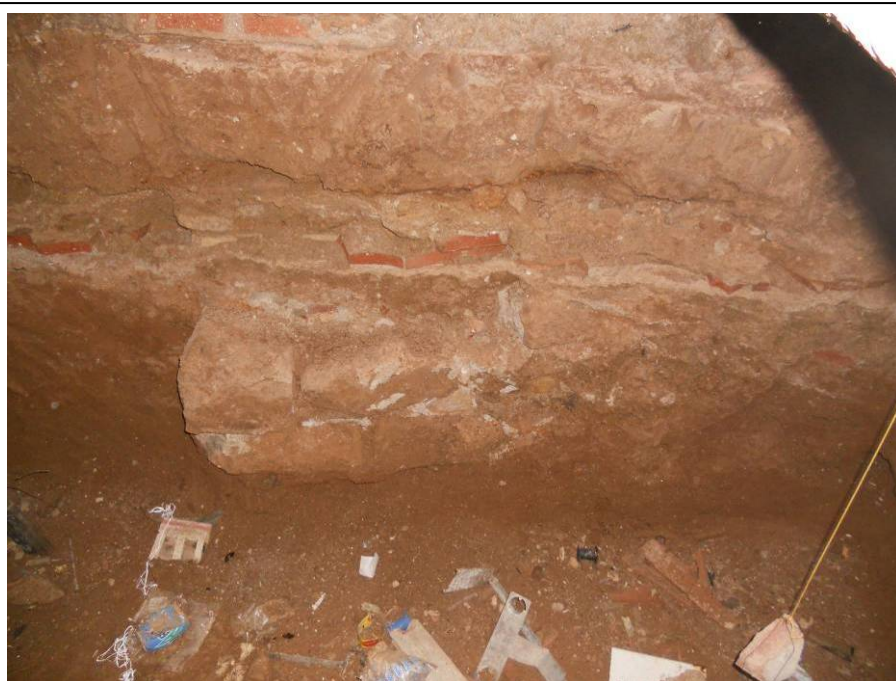
Es va rebre l'avís al Servei d'Arqueologia quan ja s'havia realitzat el fossat de l'ascensor (aproximadament, 2,69 x 1,52 x 2,11 m). En la inspecció que es va fer al lloc de l'obra, es va poder comprovar que en un dels laterals del fossat de l'ascensor hi havia una estructura murària.

Estructura localitzada a la inspecció. Vist des de l'oest.

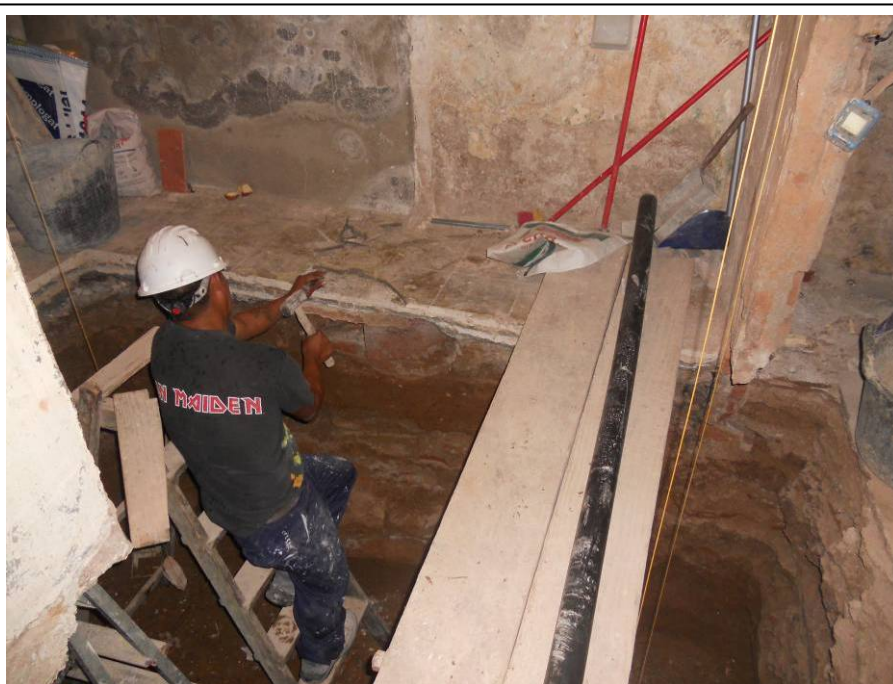
Posteriorment es va procedir al desmuntatge del paviment actual de l'edifici (UE 101). Es va comprovar que entre aquest paviment i l'estatigrafia anterior existia espais buits d'uns 12 cm.

Desmuntatge UE 101. Vist des de l'oest.

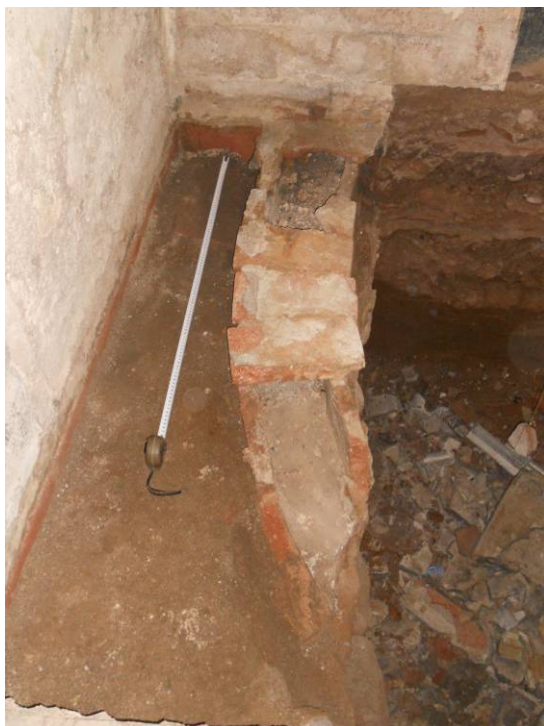
Després del desmuntatge va aparèixer, a la banda sud, una claveguera (UE 103) composta de maons (parets, coberta i fons) de 0,29X0,14 m. i 0,04 m. de

gruix, lligats amb morter de calç. La seva orientació era de sud a nord per després girar cap a l'oest on es trobava destruïda pel fossat de l'ascensor.

UE 103. Vist des del nord.

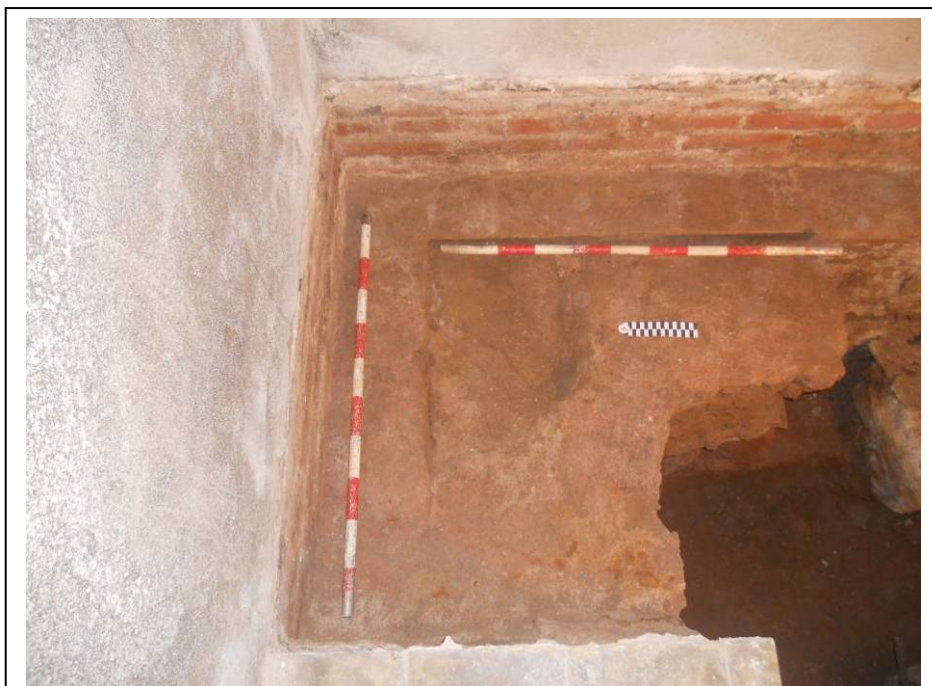
Sota aquest estrat va aparèixer un nivell d'ús (UE 106) associat i contemporani a la banqueta (UE 105) de la fonamentació de l'actual edifici. Aquest nivell d'ús era de terra piconada, de color vermellós-rosat i poca potència; en alguns punts cobria i en altres es lliurava a la banqueta, la qual sobresortia entre 0,21 i 0,24 m. de la paret i es composava de maons i pedres lligats amb morter amb una filada superior només de maons.

UE 105 i UE 106. Vist des de l'oest.

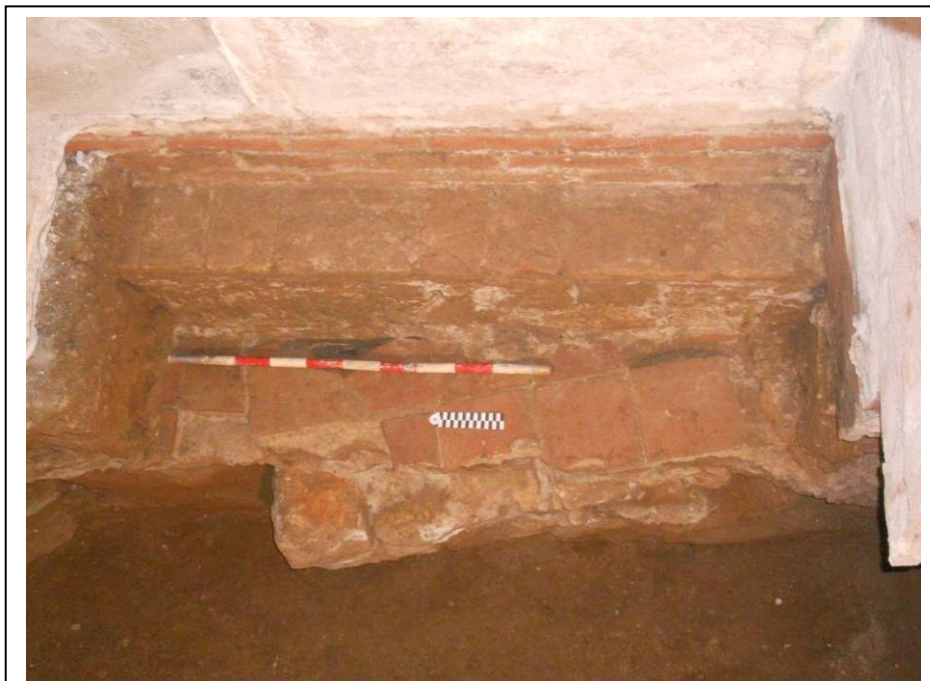
Excavat l'enderroc va aparèixer un paviment (UE 111) de maons de 0,24X0,24 m. i 0,03 m. de gruix lligats amb morter. Tenia dues orientacions, a la part de la fonamentació que apareix per sota (UE 115) seguia l'orientació de la mateixa, sud-est/nord-oest, i a la resta seguia l'orientació de l'actual edifici, sud/nord.

També s'observava als perfils dels costats no excavats, excepte a la banda nord on no hi havia maons i només es documentava la seva preparació de morter (UE 112) de 0,01-0,02 m. de gruix. Aquest paviment convertia tota aquesta zona en un espai unitari, desfent les divisions anteriors. No s'ha pogut trobar els seus límits, ja que la fonamentació de l'actual edifici el tallava.

Paviment UE 111. Vist des de l'oest.

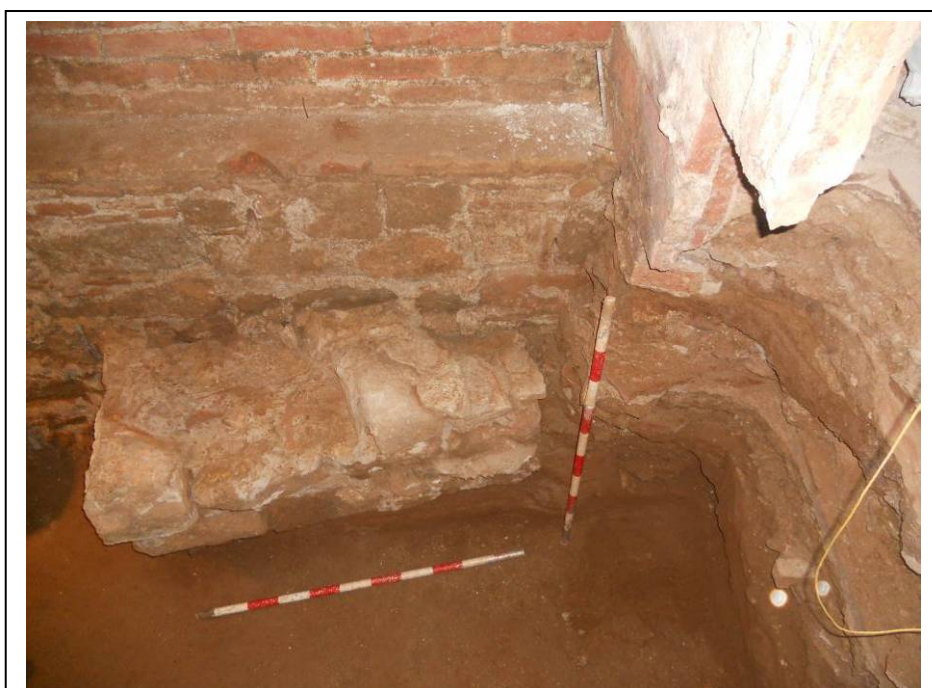
En quant a les estructures, a la cantonada sud-est, es va localitzar la fonamentació (UE 115), conservada en tota la seva llargada (1,22 m.), la qual es trobava afectada per l'actual edifici i es composava de pedres de mida mitjana i ben treballades, lligades amb morter, i amb una amplada de 0,50 m. i una potència de 0,50 m.

Fonamentació UE 115. Vist des de l'oest.

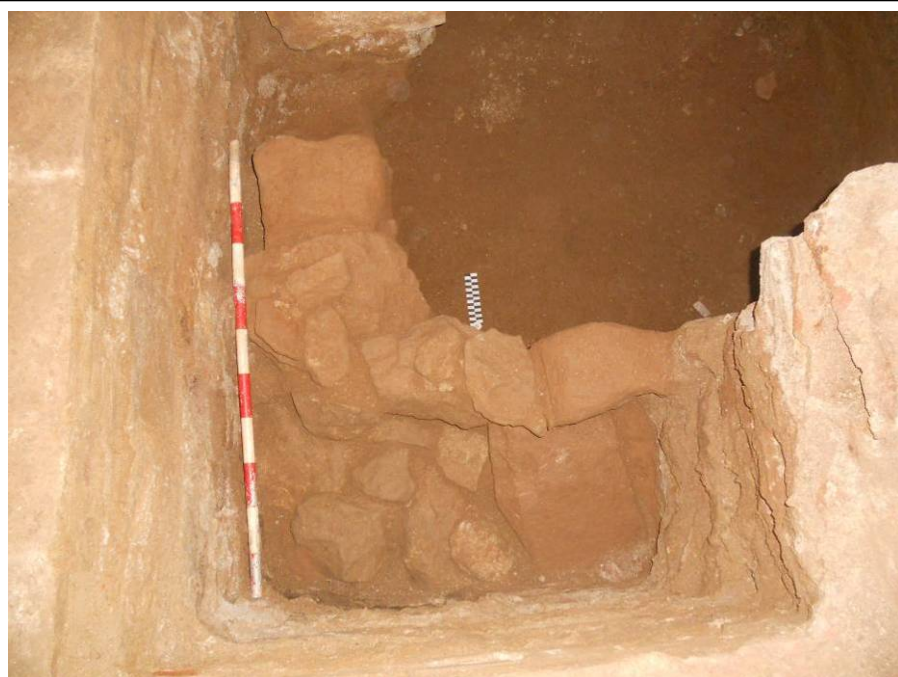
L'altra estructura (UE 122), situada a la cantonada nord-est, era de funcionalitat indeterminada i amb un parament totalment diferent a la UE 115. Es composava de pedres de diverses mides poc treballades i sense lligar, de 0,88X0,66 m. i 0,40 m. de potència. Es trobava tallada per l'actual edifici a la banda nord i est.

Estructura UE 122. Vist des del nord.

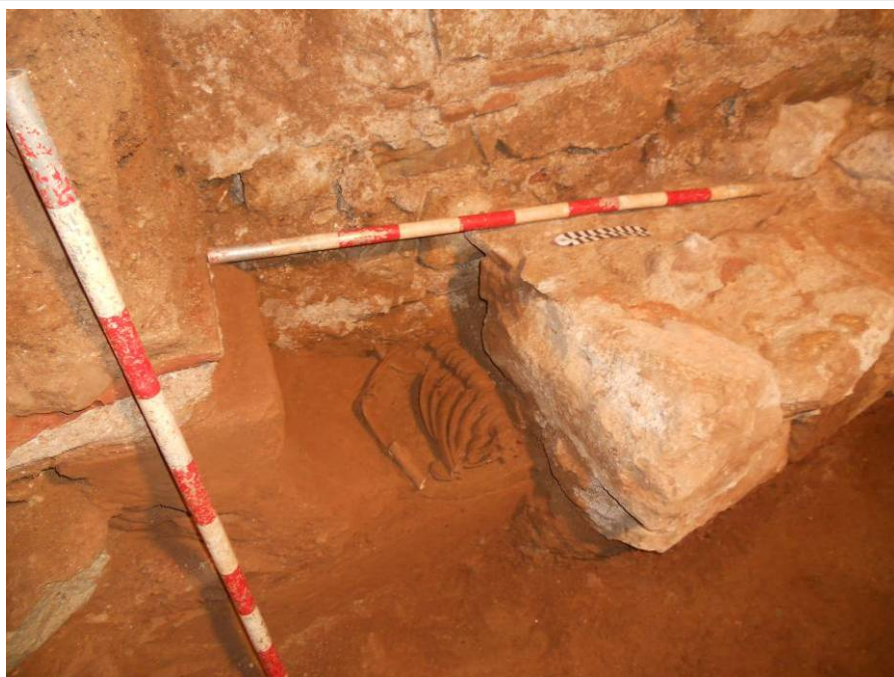
Pel que fa al retall (UE 119), aparegut sota la colmatació UE 113, es va catalogar com la fossa de la UF1, amb un esquelet (UE 118) i dos farciments (UE 116 i 117) al seu interior. A causa de totes les afectacions posteriors es conservava menys d'una quarta part de la inhumació (0,40X0,36 m.). La fossa era de tipus simple i l'esquelet tenia una orientació oest (cap)/est (peus) i es trobava en posició decúbit supí amb les mans sobre la pelvis.

UF 1. Vist des del nord-oest.

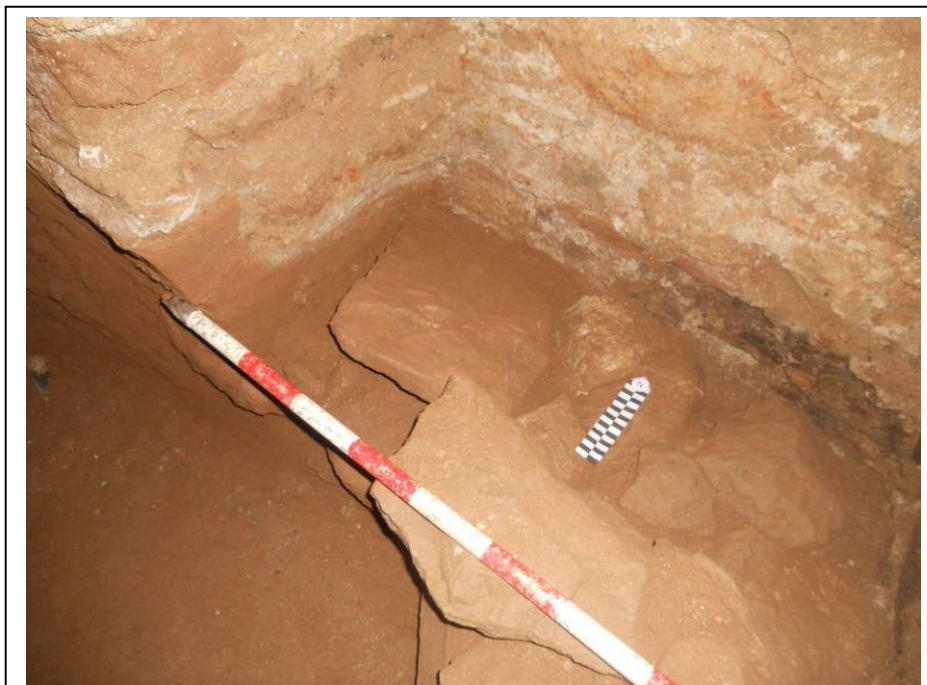
Sota l'estrat 124, va aparèixer una llosa de pedra (UE 128) de forma rectangular i plana amb les mides 0,48X0,32 m. i 0,03-0,04 m. de gruix. Aquesta llosa es trobava una mica moguda i bastant inclinada a causa de

l'afectació, en un primer moment, de l'estructura UE 122 i posteriorment per la trinxera de fonamentació (UE 107) de l'actual edifici.

Coberta UE 128 de la UF 3. Vist des del sud-est.

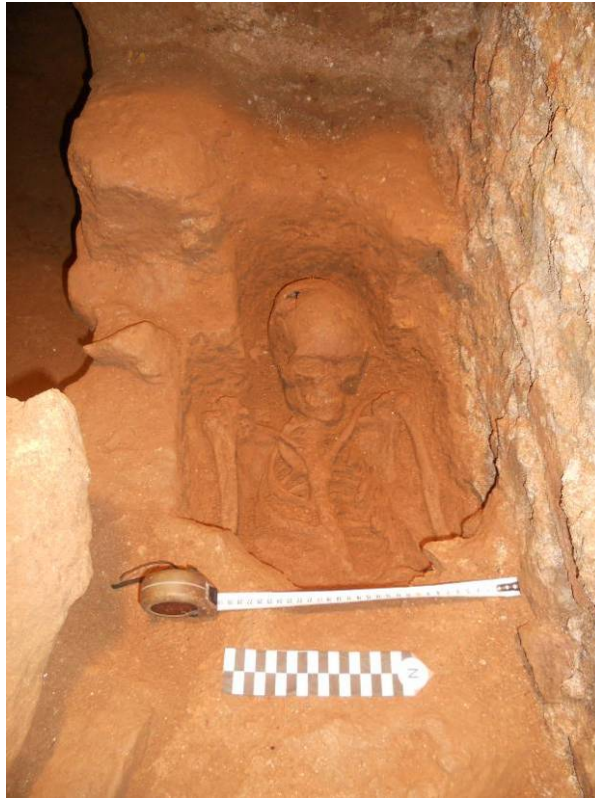
La llosa esmentada era la coberta de la UF 3. No podem saber si aquest enterrament era cobert amb més llosses per la destrucció produïda per l'estructura UE 122, que tallava tota la meitat de la fossa i l'afectava fins a la seva cota final. La fossa (UE 129) era de forma antropomorfa i les mides conservades eren 0,50X0,39 m. i 0,42 m. de potència. Dins de la fossa es va documentar un primer farciment (UE 130) de matriu argilosa, color ataronjat i amb un fragment d'una vora d'olla de ceràmica grollera reduïda, molt possiblement medieval. Aquest estrat cobria un esquelet en posició decúbit supí i amb una orientació com la UF 1, d'oest (cap) a est (peus). Els óssos s'assentaven en un estrat (UE 133) de matriu argilosa, més gris i amb presència d'alguns cargolets.

UE 132 de la UF 3. Vist des de l'est.

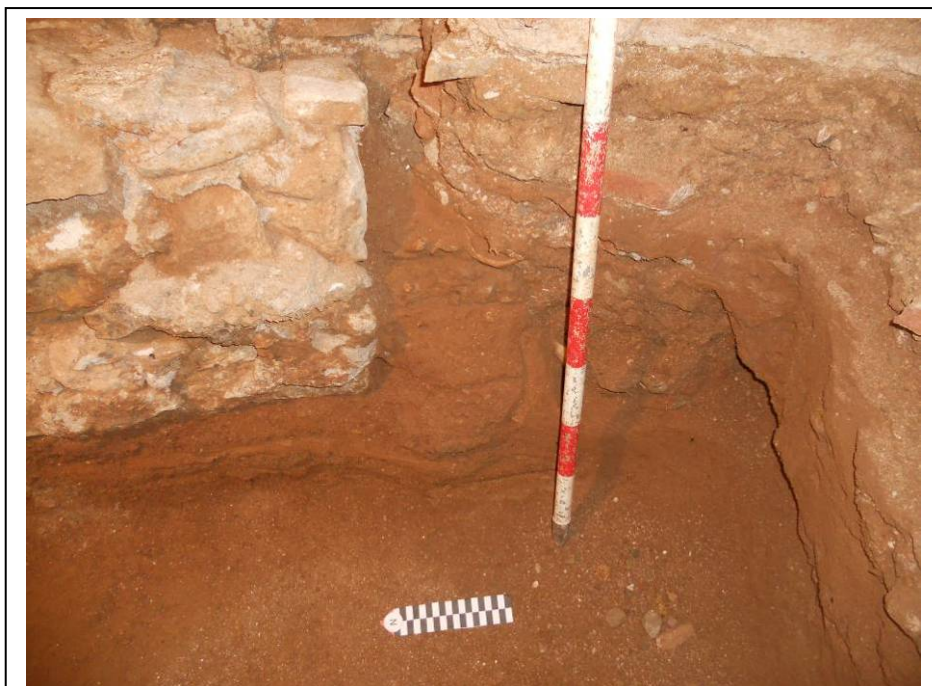
A la banda sud del mur UE 115 també es va poder documentar un altre inhumació catalogada com a UF 2. Aquesta sembla que mantindria la mateixa orientació que les altres dos, però no es va excavar per motius de seguretat.

UF 2. Vist des de l'oest.

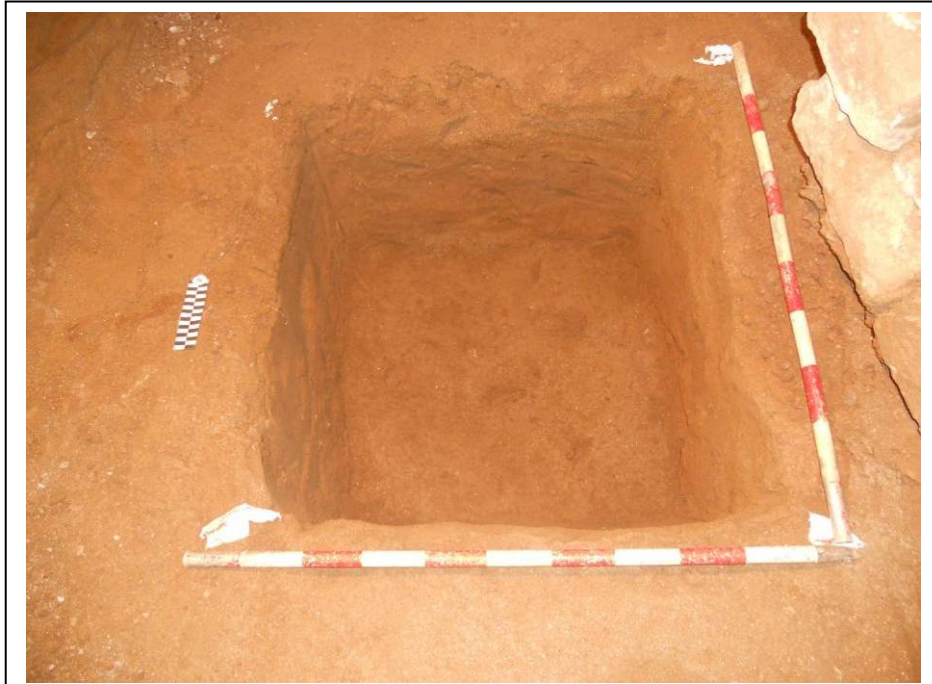
Un primer (UE 201) compost d'argiles i sorres que podria correspondre a les aportacions d'una possible riera; i un segon (UE 202) d'argila més fosca, amb carbons i algun fragment de material constructiu.

En quant a restes d'estructures, el resultat va ser negatiu.

Fotografia final del sector 2. Vist des del sud.

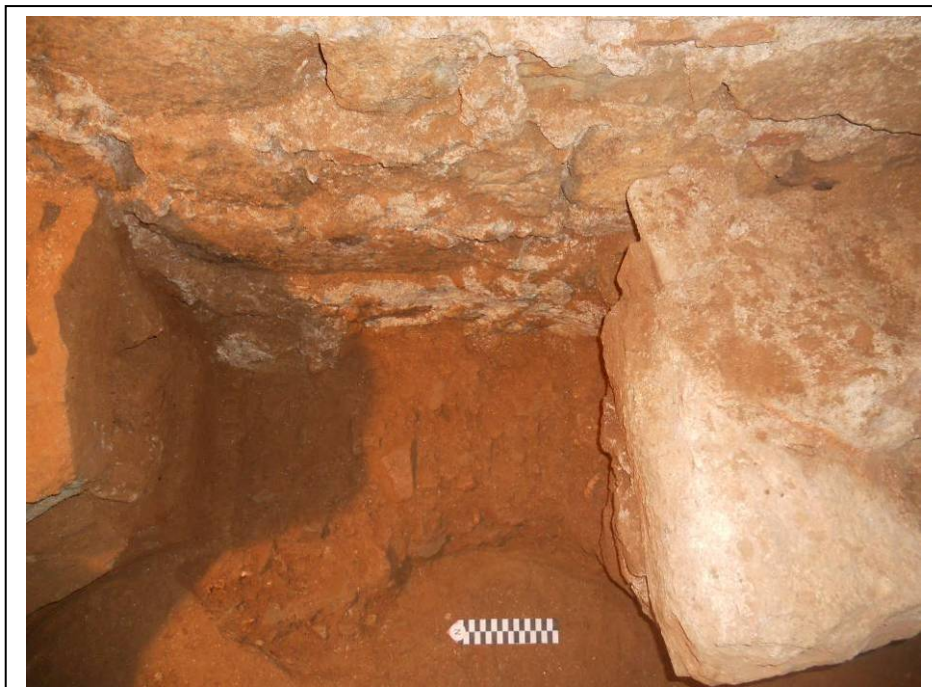
En quant als estrats més antics documentats, situats al sector 2 (UE 201 i 202), han aportat material romà rodat. No s'ha localitzat cap estructura, fet lògic si s'observa la composició de l'estatigrafia, amb alternança d'argiles i sorres, que fan pensar que en aquesta zona hi hauria una corrent d'aigua intermitent. També l'estatigrafia documentada al sector 1 (UE 123-126-127-131), anterior a les inhumacions, conté les mateixes característiques en la composició d'argiles amb sorres, fins i tot una d'elles (UE 131), la més antiga del sector 1, conté una gran quantitat de pedra petita i grava.

Detall de la composició de la UE 131. Vist des de l'oest.

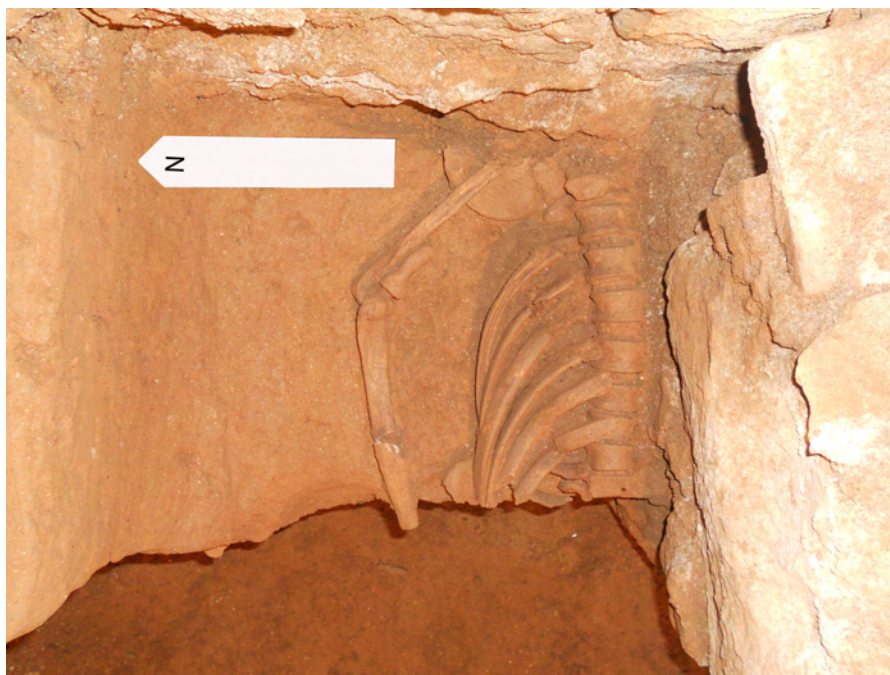
Fig. 1 UF1

Totes aquestes afectacions fan que tot just puguem inferir la posició inicial del cos i el tipus d'espai de descomposició. Ens trobaríem, per tant, davant un enterrament en decúbit supí, amb una orientació oest-est i amb el braç esquerra en semiflexió sobre el coxal. La posició de les cames no és observable tot i que, a partir de la superfície de recolzament dels coxals i vèrtebres lumbars es pot inferir una posició de cames estirades i paral·leles a l'eix sagital del cos.

Pel que fa el tipus d'espai de descomposició, el manteniment en estat estricte de l'articulació cubitohumeral i cubitoradial, així com de la pròpia posició en abducció de l'húmer ens ve a indicar un ambient colmatat en el moment de la descomposició i autòlisis dels teixits tous de l'extremitat superior.

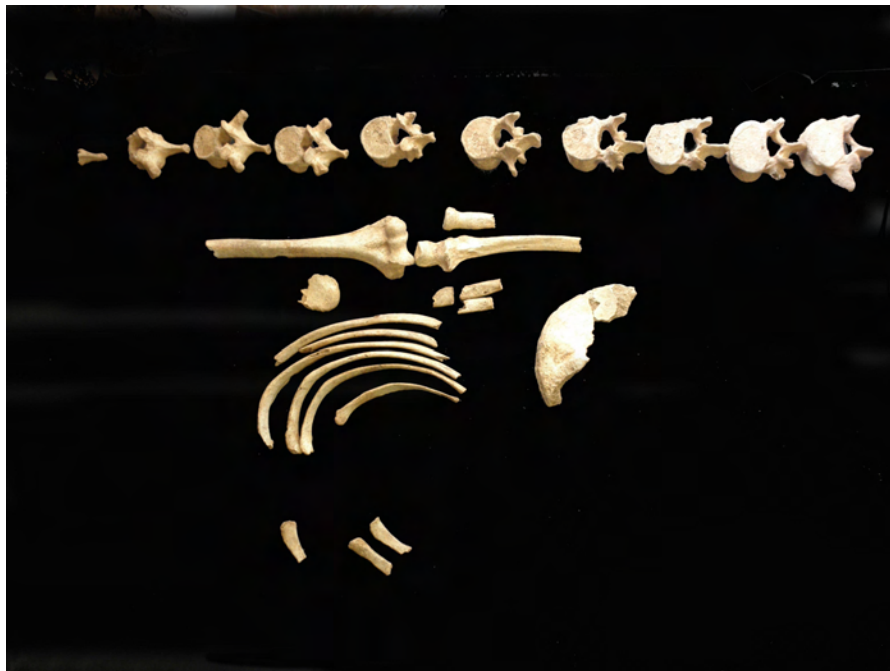
Fig. 3 Representativitat esquelètica de l'individu corresponent a la UF1

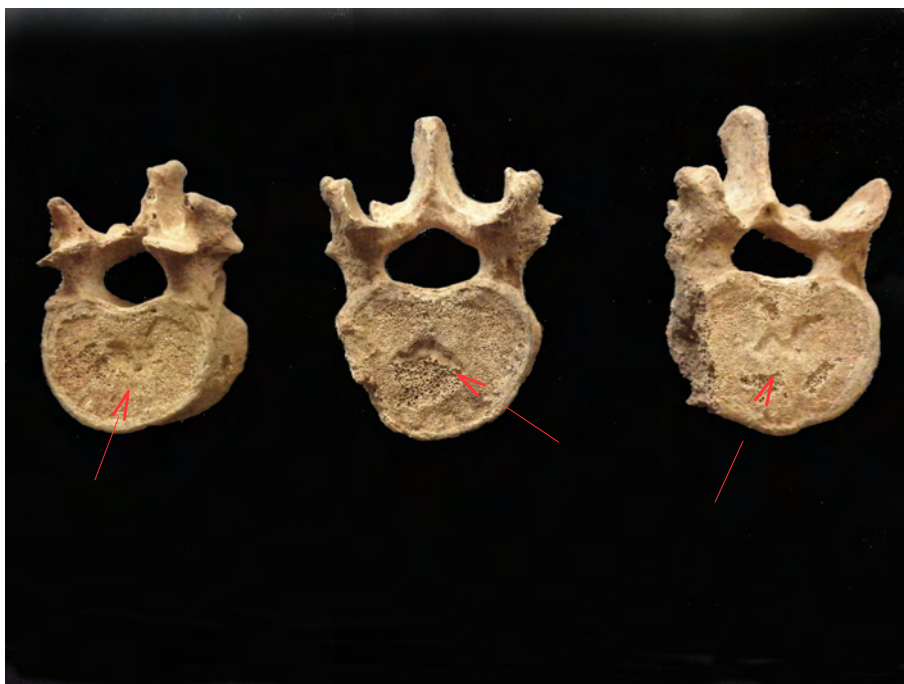
. Les degeneracions observades a les articulacions interdiscals fan referència a processos degeneratius dels discs intervertebrals. La degeneració del disc està en estreta relació amb l'edat biològica dels cossos, essent una evidència força comú en individus madurs. Tot i així, la sobrecàrrega de pes en la columna vertebral pot influir significativament en l'aparició d'aquest tipus de lesions. En el cas concret que ens ocupa aquesta degeneració s'observa tant sols en forma de Nóduls de Schmorl –o ímpromta en els cossos vertebrals provocada per la deshidratació de la porció cartilaginosa del disc intervertebral- a la dotzena vèrtebra toràcica i a la segona i tercera lumbar. La presència de lesions discals al raquis lumbar i dorsal inferior sembla indicar una causalitat més relacionable amb la funció de la columna en tant que garant de la locomoció bípeda (moviment i sostenibilitat del pes del cos – transferència d'aquest a les extremitats inferiors) que no pas amb una sobreutilització o sobreesforç en l'execució de cap procés de treball en concret.

Fig.4. Nòduls de Schmorl. T12, L2,L3

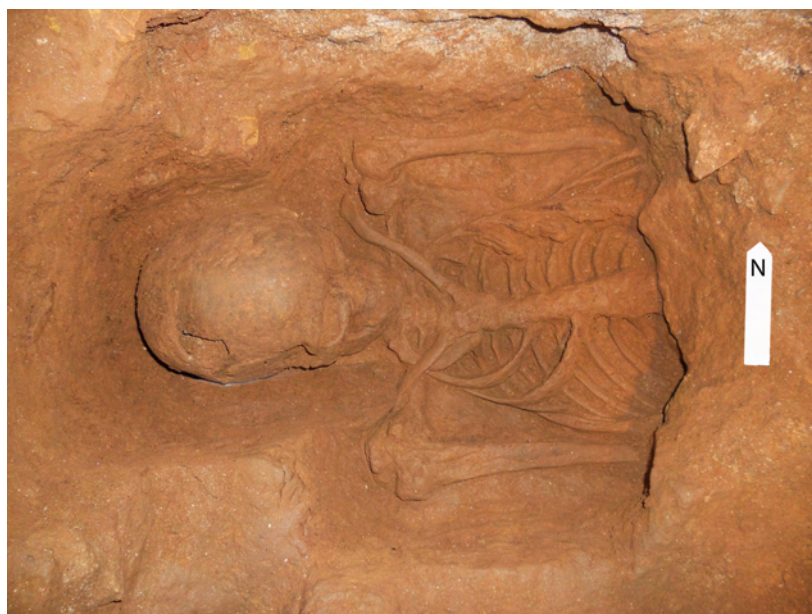
Fig.5: UF3

Es tracta d'un enterrament en fossa antropomorfa, amb una orientació oest-est. Les afectacions tafonòmiques postdeposicionals a les que s'ha vist sotmès han fet que tan sols resti el terç superior de l'individu, tot trobant-se la fossa tallada per la construcció de l'estructura UE122.

Les restes antropològiques conservades descriuen un enterrament en decúbit supí. Desconeixem, però, la posició dels braços i les cames. És de destacar, que en el moment de la seva excavació el crani es trobava en articulació estricte. Aquest fet, però, lluny d'assenyalar directament un espai de descomposició i autòlisi de tipus colmatat ha de ser entès en relació el tipus de fossa antropomorfa. La resta de les articulacions, si bé es mantenen en estat estricte o semi-estricte es podrien haver donat igualment en un espai de descomposició de tipus buit, i per tant, amb algun tipus de sistema de coberta, amb entrada de sediment temprana. La desaparició de gran nombre dels elements anatòmics ens impedeix valorar, per tant, el tipus d'espai de descomposició i, amb això, l'existència o no d'un sistema de coberta que, en cas d'existir, hauria hagut de ser de material perible.

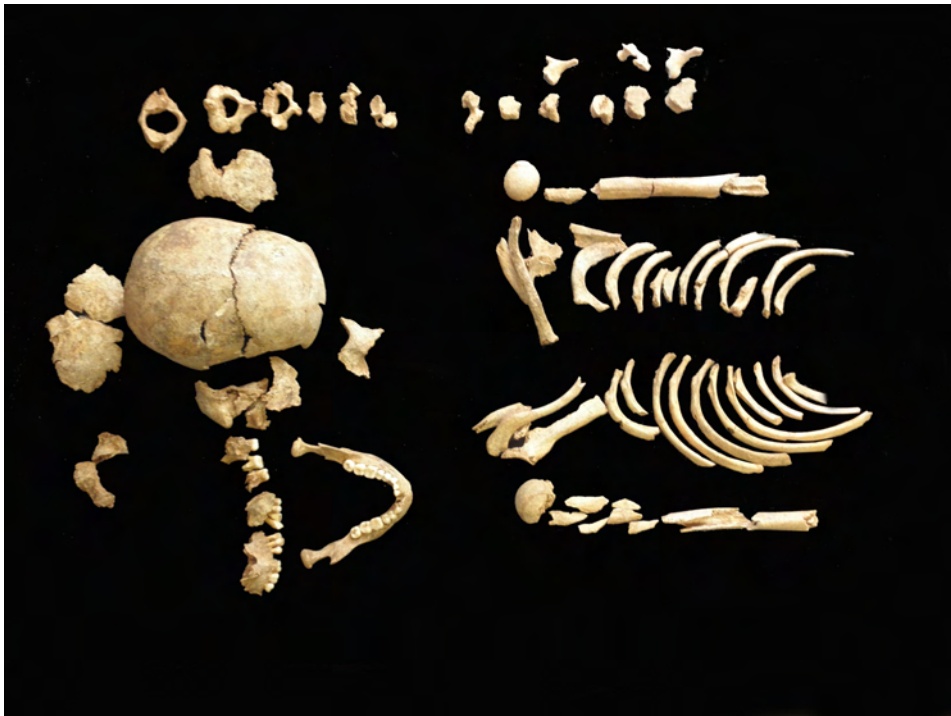
Fig. 7 Representativitat esquelètica de l'individu corresponent a la UF3

Donada l'escassa representativitat de les restes conservades i l'elevat grau de fracturació dels ossos llargs d'aquest individu, no ha pogut ser analitzat des del punt de vista biomètric.

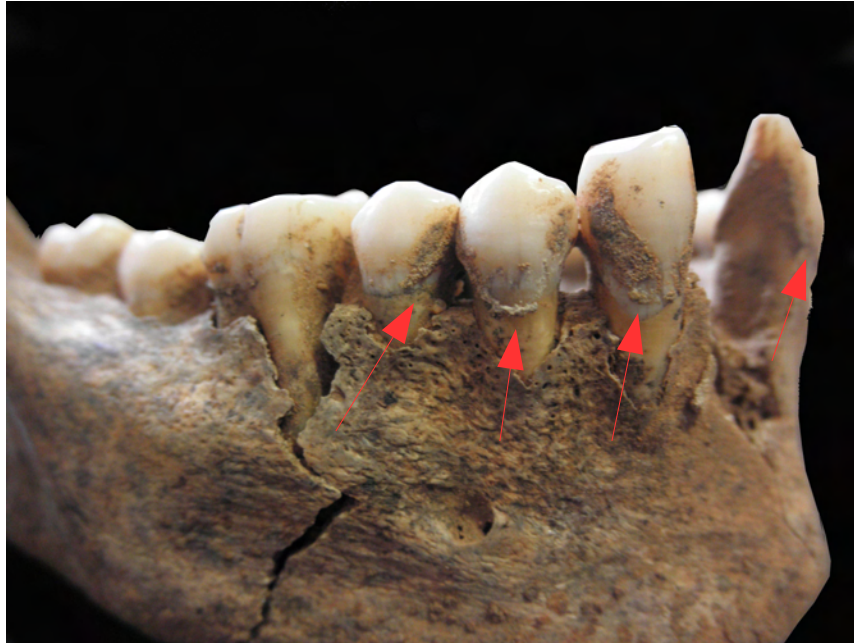
balança alcalinitat/acidesa característica de la cavitat bucal (HILLSON, 1979: 150)

Fig.8 Patologia bucal

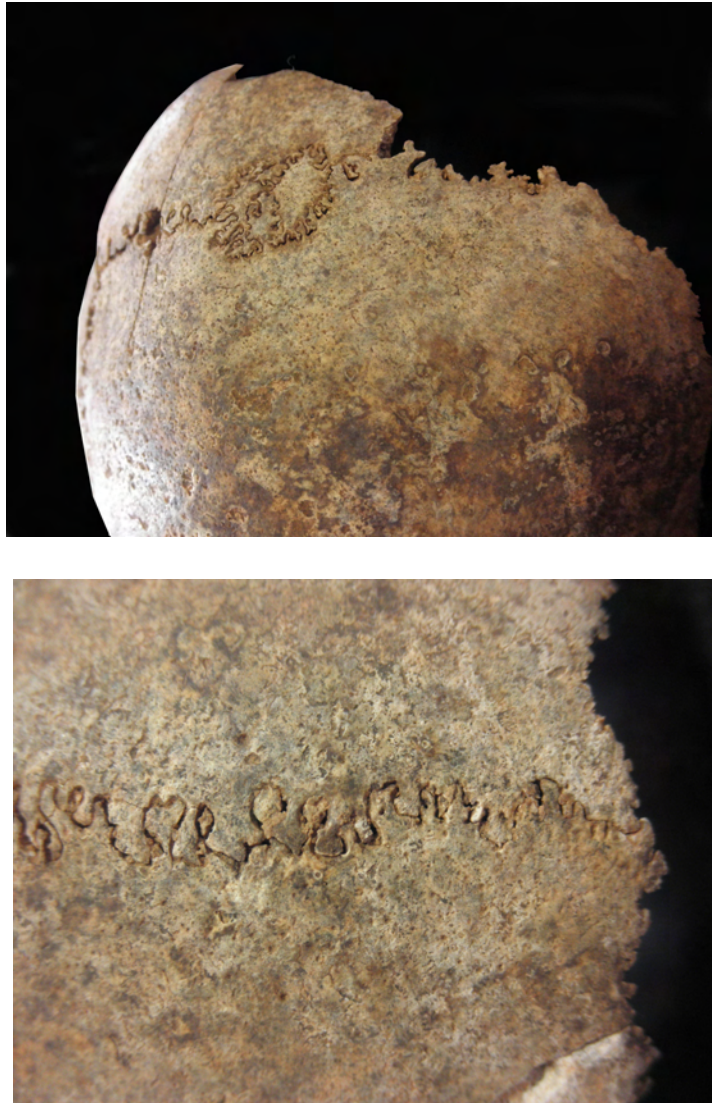
A nivell del crani hem de destacar la presència d'una porositat identificable amb periostitis, o reacció del periosti, a l'entorn de la sutura lambdàtica esquerra i entorn la sutura sagital. La periostitis es defineix per ser l'expressió fisiològica de la inflamació del periosti com a resultat d'una situació patològica, ja sigui com a part d'un procés infecciós o com a conseqüència d'un trauma (ossi o muscular). (ORTNER, 2003). Aquesta inflamació del periosti, o teixit connectiu en forma de membrana que cobreix i nodreix els ossos, comporta l'augment de la irrigació sanguínia tot i accelerant el procés osteogènic de les capes inferiors. Val a dir, però, que l'etiologia específica d'aquest procés -per infecció o per traumatisme- és difícil de distingir, doncs ambdós resulten en la mateixa inflamació. En aquest sentit la clau en la interpretació resideix en els ossos i segments afectats per la inflamació, així com per la seva distribució en l'esquelet i la possible relació respecte els marcadors musculoesquelètics, per exemple. En aquest cas, ens és del tot impossible realitzar el diagnòstic diferencial doncs ens manca la majoria de l'esquelet postcranial. Això no obstant, la manca d'aquesta reacció a les escasses restes conservades vindria

a indicar una major probabilitat per a l'origen traumàtic que no pas per a l'infecció per a aquesta patologia. Resti, no obstant, a títol d'hipòtesis.

Fig.9. Periostitis lambda i sagital

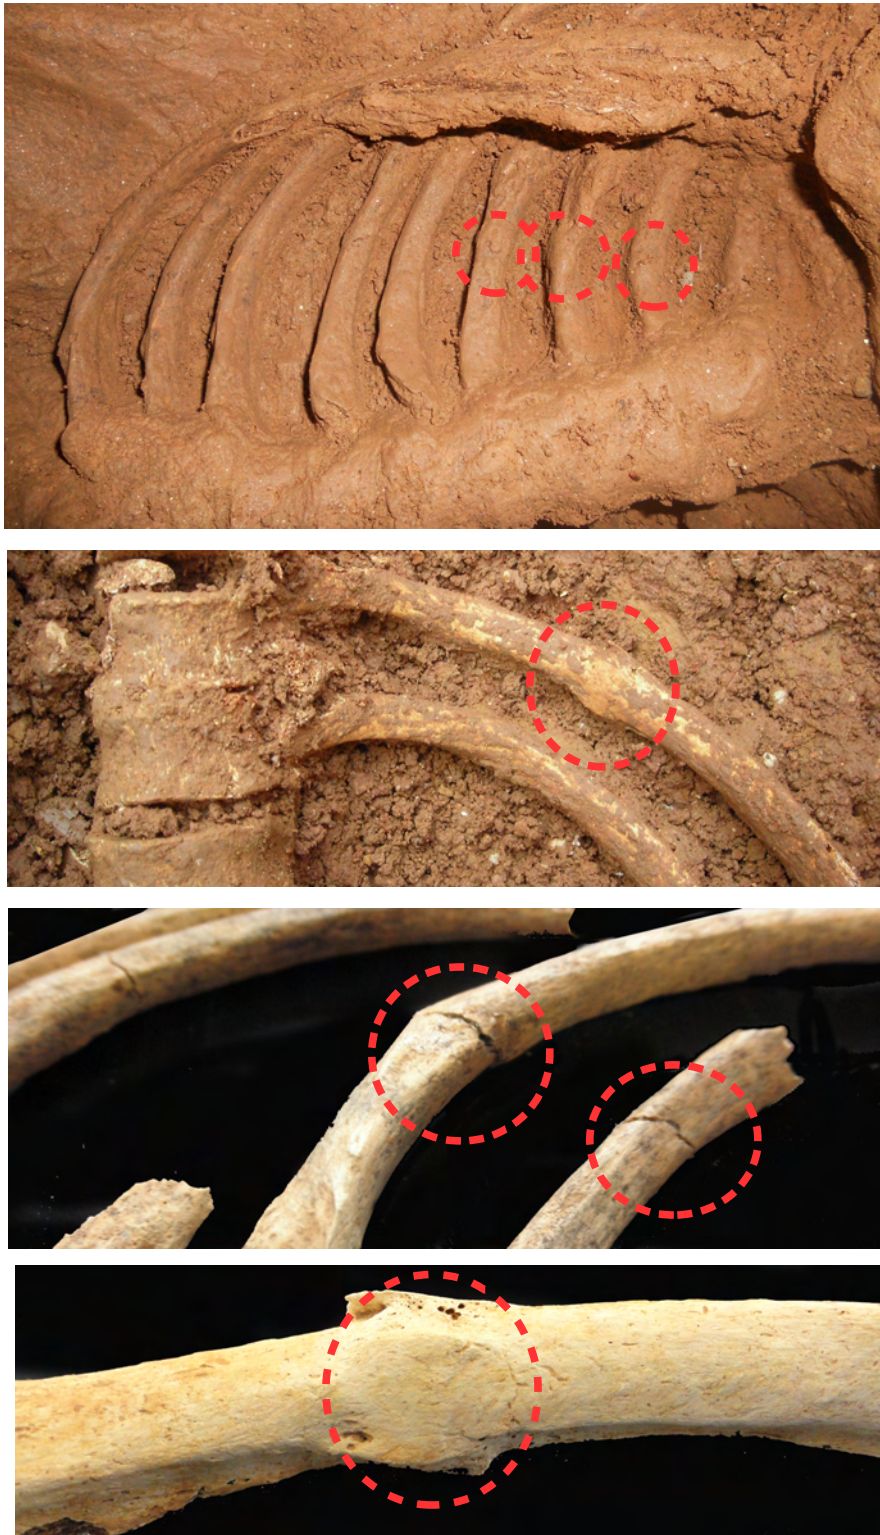
Fig.11.a) Comparació de les suposades fractures costals segons el registre de camp amb una fractura costal real també observada a camp. b) Comparació de les fractures un cop analitzades a laboratori amb una fractura costal real també observada a laboratori

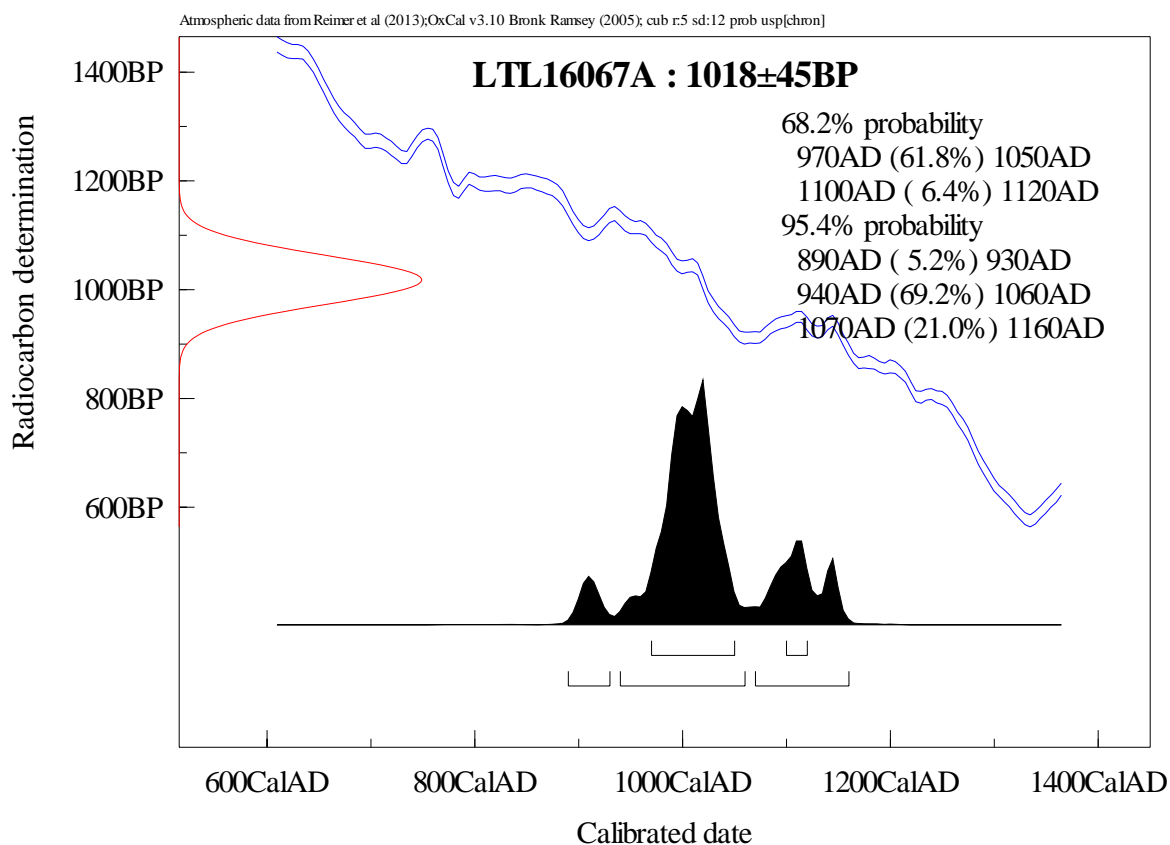
The conventional radiocarbon ages of the samples were converted into calendar years by using the software OxCal Ver. 3.5 based on the last atmospheric dataset [Reimer PJ, et al. 2013 *Radiocarbon* 55 No. 4-1869-1887]. The results of the calibration are reported in the following figures.

Figure 4. Calibration of the radiocarbon age of the sample LTL16067A.

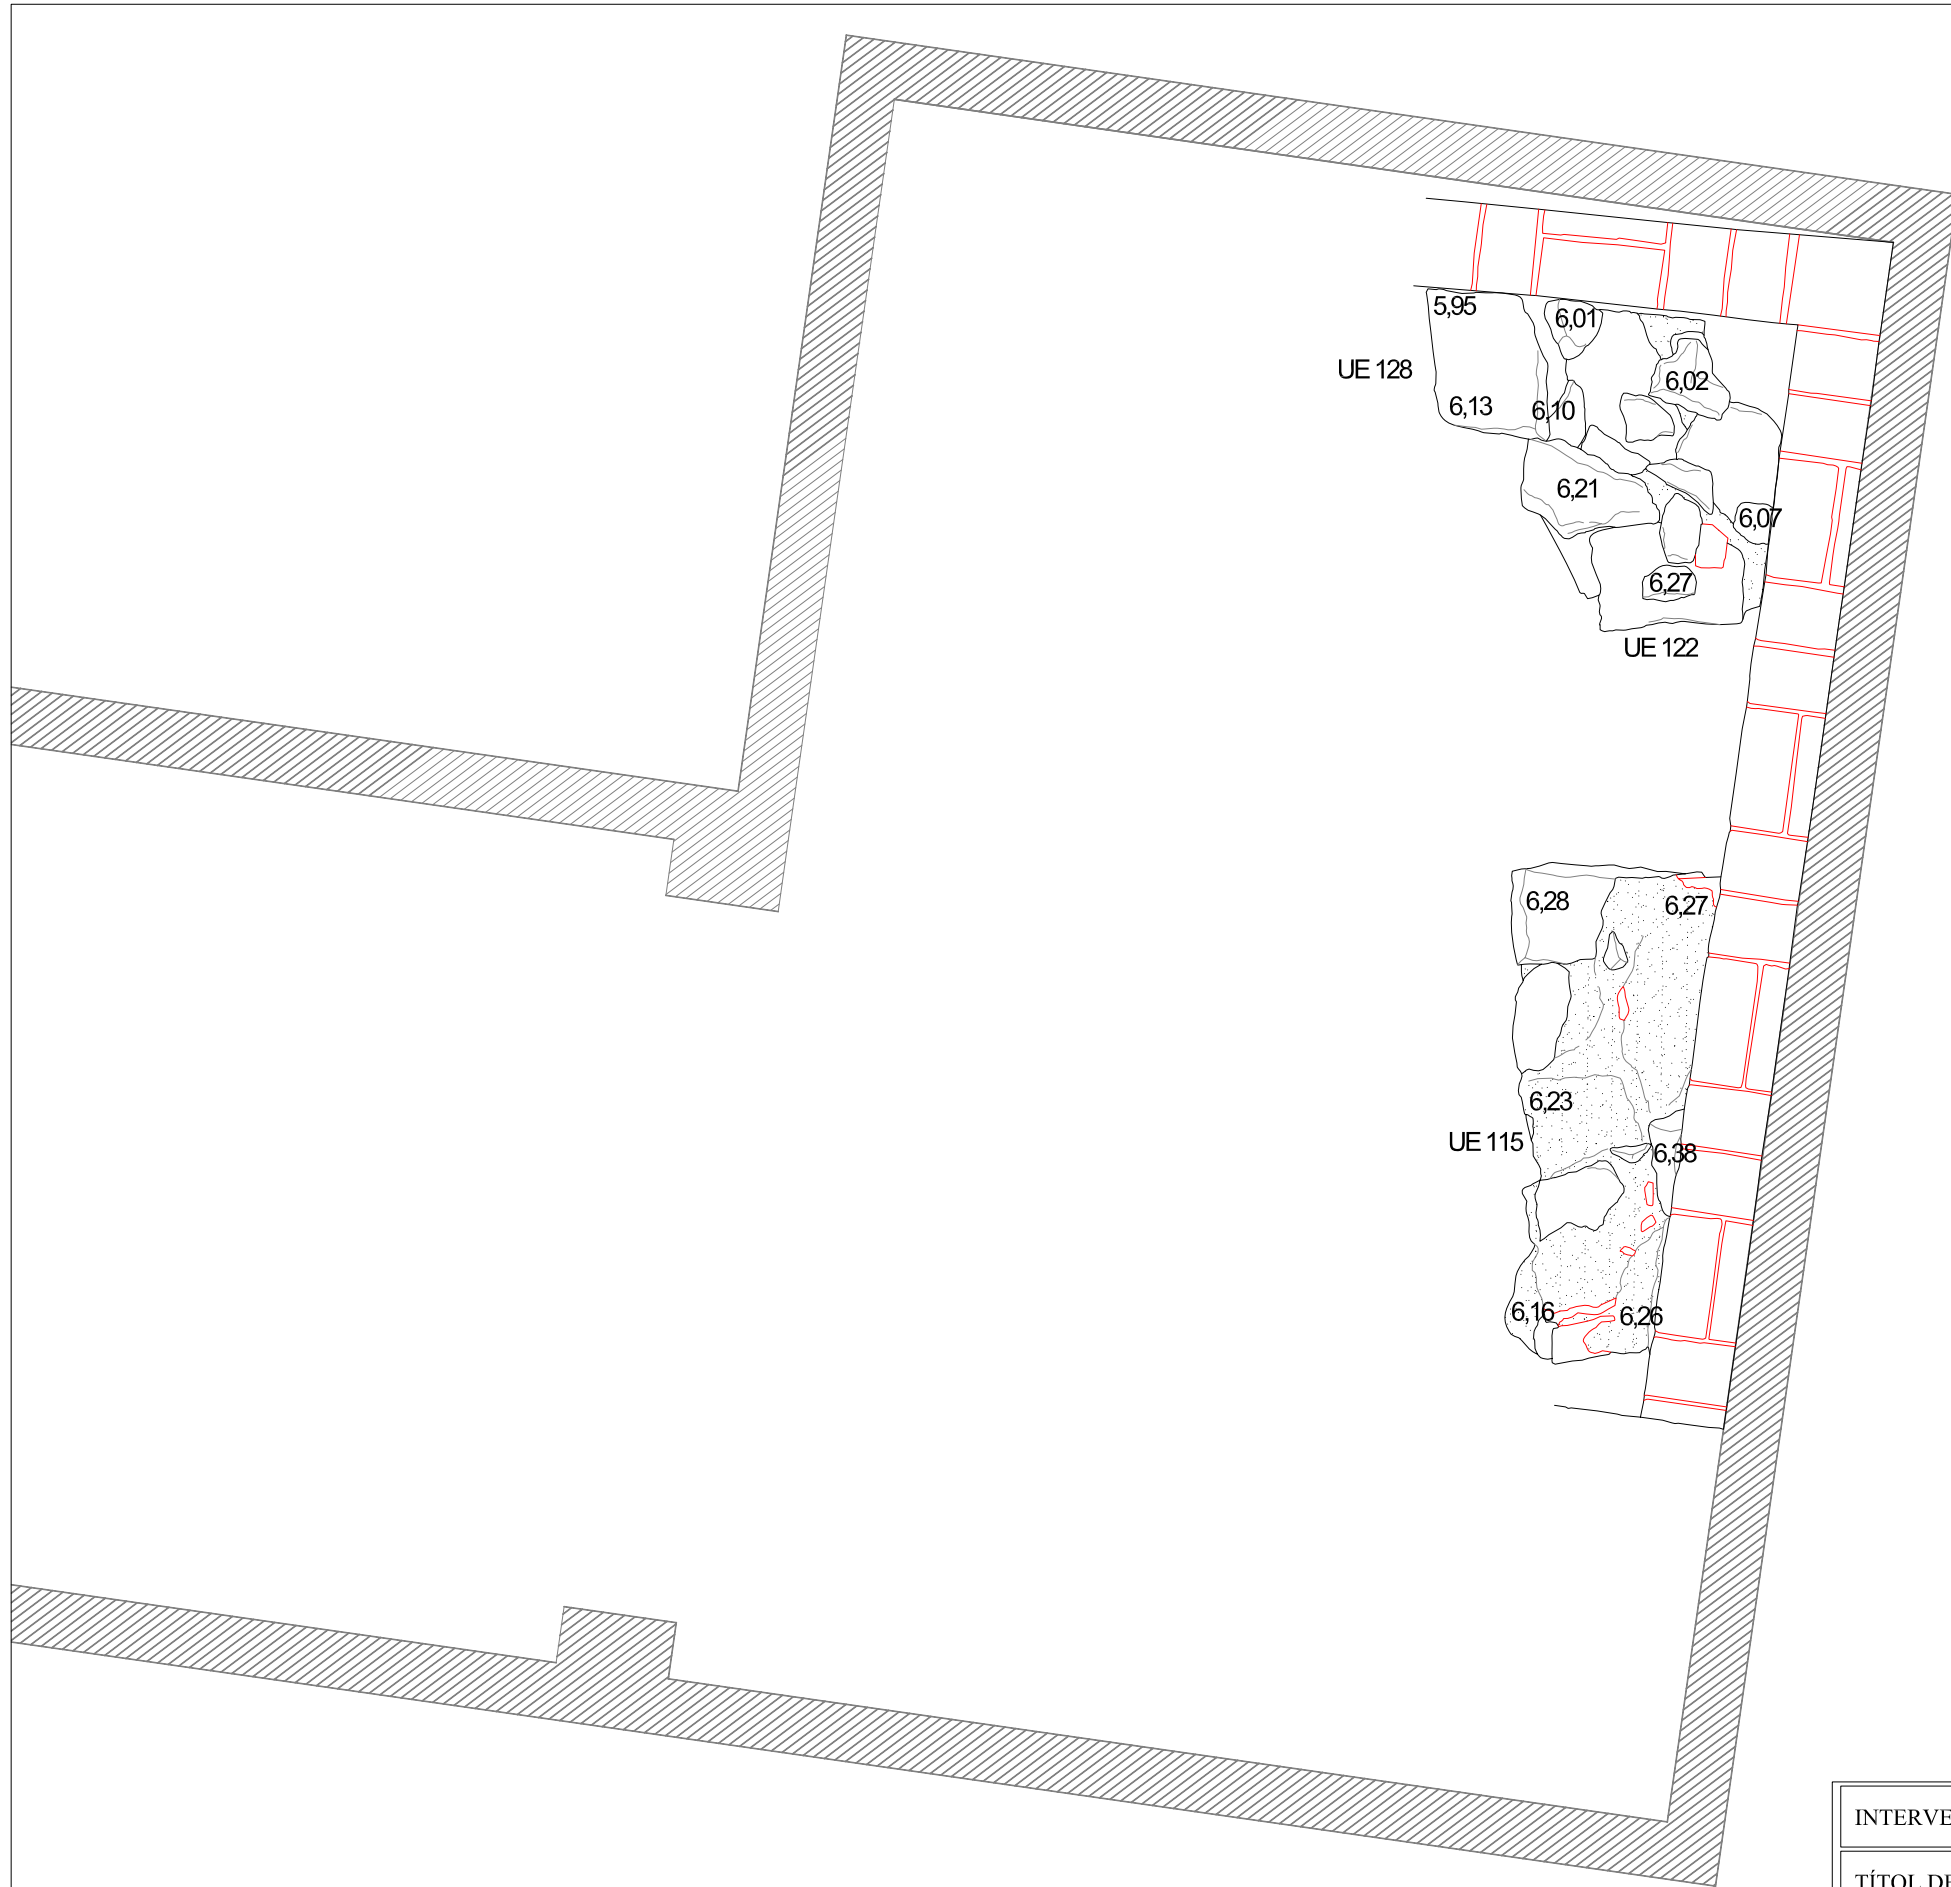
Data: Octubre 2015	Núm. 5

INTERVENCIÓ	Intervenció arqueològica al carrer Cardenal Casañas núm. 10-12 Barcelona. Codi 048/14			
TÍTOL DEL PLÀNOL	Planta general de les UEs 115, 122 i 128
