MEMÒRIA DE LA INTERVENCIÓ PREVENTIVA

CARRER AVINYÓ, NÚMERO 15.

**Codi d'intervenció- 023/14**

Cornellà de Llobregat, 12 de febrer 2016

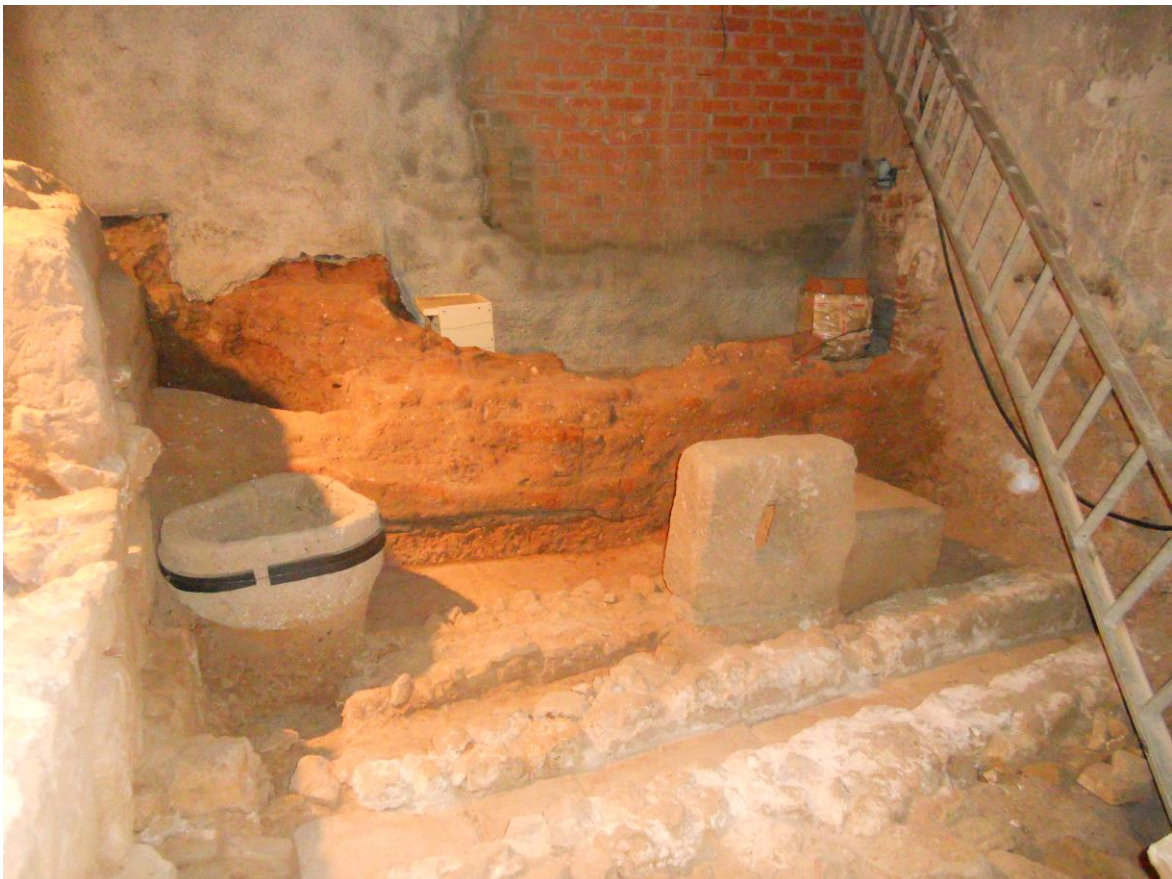
023-14-2. Vista general de la zona industrial abans de començar els treballs.

A la zona industrial, conformada per un mur de tovots i una estructura de combustió indeterminada, es va treballar en el mur, per tal d'acabar de perfilar-lo i delimitar els

tovots. També es va delimitar la volta del forn i es va excavar la zona de la possible graella, on es van localitzar algunes peces ceràmiques que conformarien el terra.

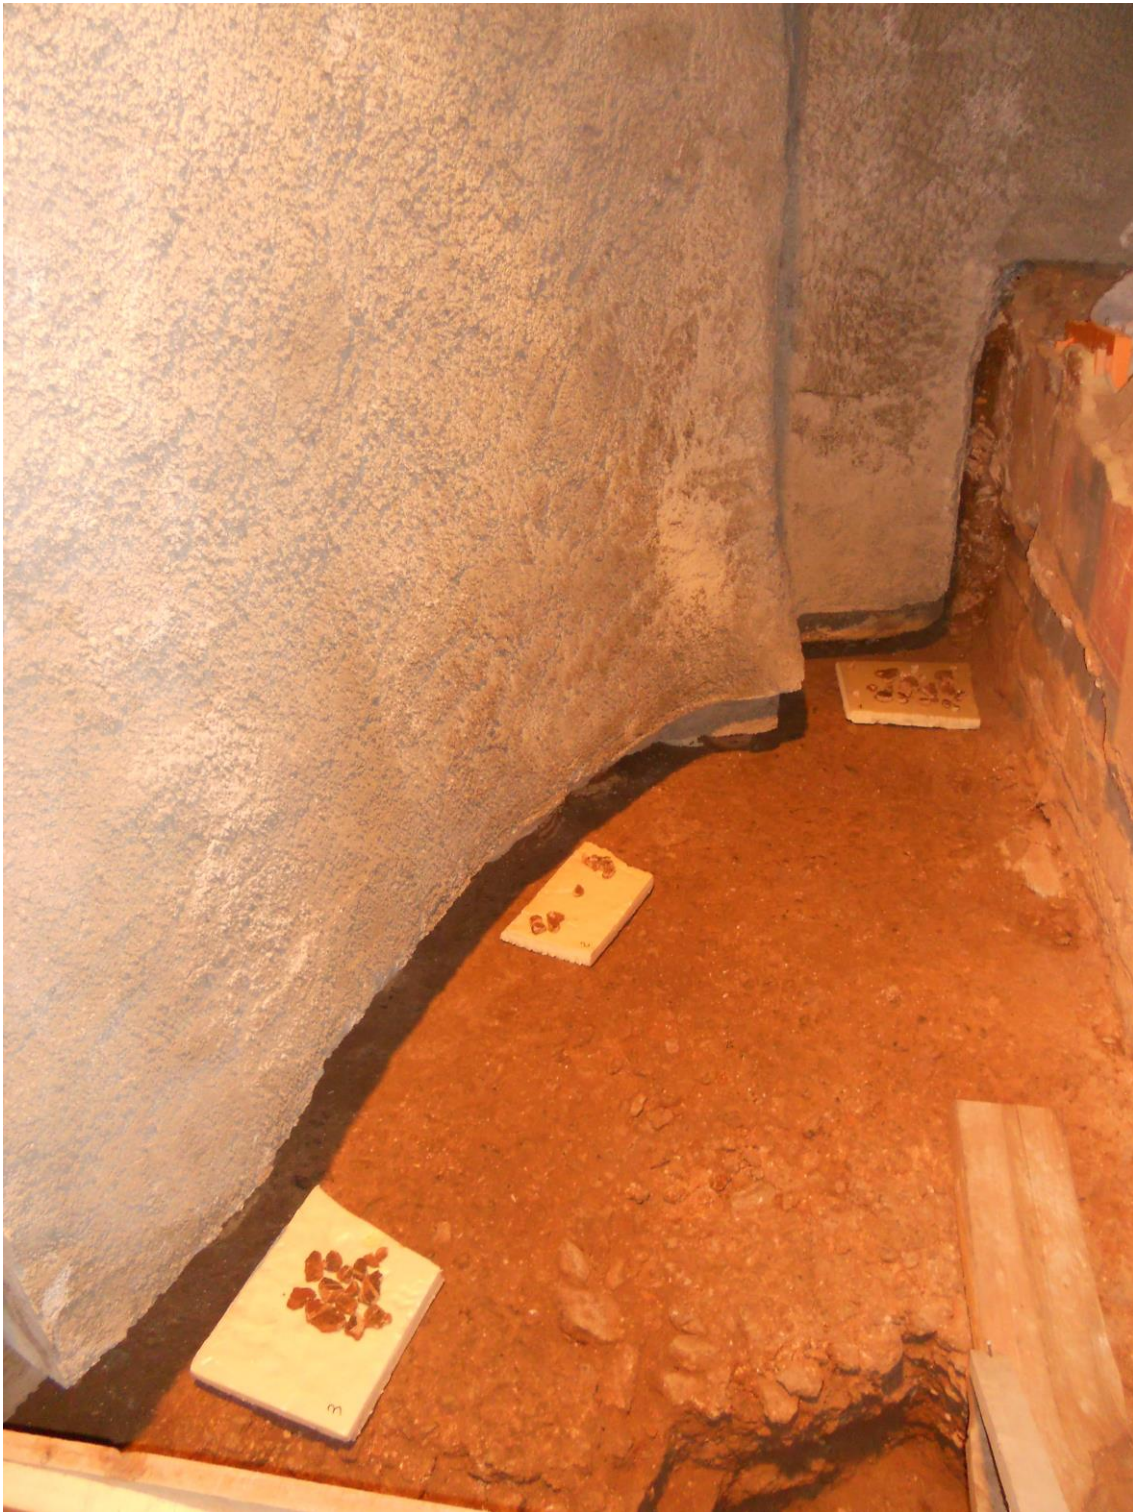
Els treballs es van centrar a l'habitació 3 i més concretament a la zona on es conservava estratigrafia entre el formigó de la pantalla, els pilots i el paviment romà.

En un principi, la zona que oferia més possibilitats per la recuperació de fragments de pintura mural, era l'anomenada sector 1 (extrem est de l'habitació), on la potència semblava prou important. Malauradament, la capa de formigó era força més gruixuda de la prevista i al començar els treballs es va poder veure que existia un pilot que limitava la zona d'actuació. A continuació es va actuar als sectors 2 (zona mitja de l'habitació 3) i 3 (zona a tocar del mur 20008). En aquests dos sectors les tasques van ser pràcticament acabar de netejar les restes d'estratigrafia enganxada als pilots.

023-14-213. Vista general de l'habitació 3, amb els fragments de pintura mural recuperats als diferents sectors.

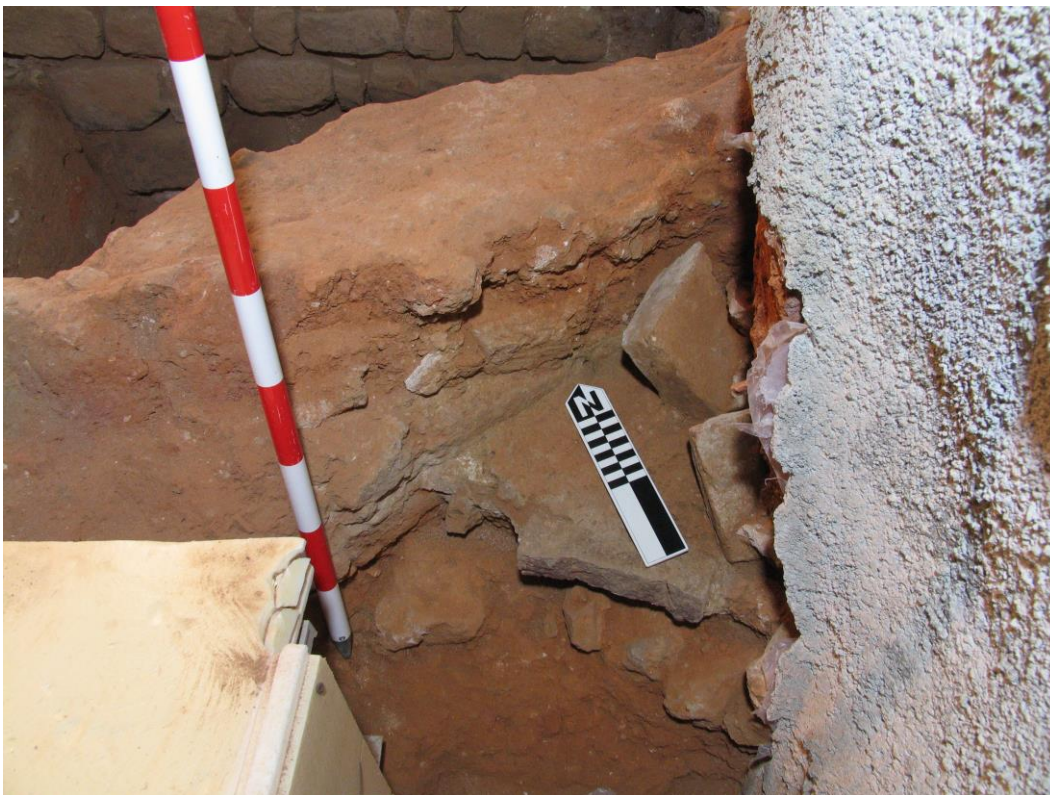
En relació a l'estructura de combustió (20010) que es trobava poc definida, es va començar a excavar la part interior i es va poder localitzar la paret de la volta, formada per tovots de forma trapezoïdal, i la part de la graella, formada per peces ceràmiques de les que no es va poder recuperar el mòdul. Les proporcions de la part conservada, molt malmesa per les actuacions relacionades amb l'edifici actual i la construcció d'una pressa de terra, permet afirmar que és un element de grans dimensions, amb un diàmetre aproximat d'uns 2,5 metres, encara que el seu estat de conservació dificulta una medició acurada.

023-14-43. Interior de l'estructura de combustió.

Pel que fa a la zona industrial situada a l'interval·lum, els treballs actuals han permès veure amb major claredat l'estructura de combustió 20010, documentant-se la volta construïda amb tovots i una possible graella, formada per peces ceràmiques. La manca de materials definitoris durant aquesta tasca no permet apuntar major precisió cronològica que la ja apuntada durant l'excavació.

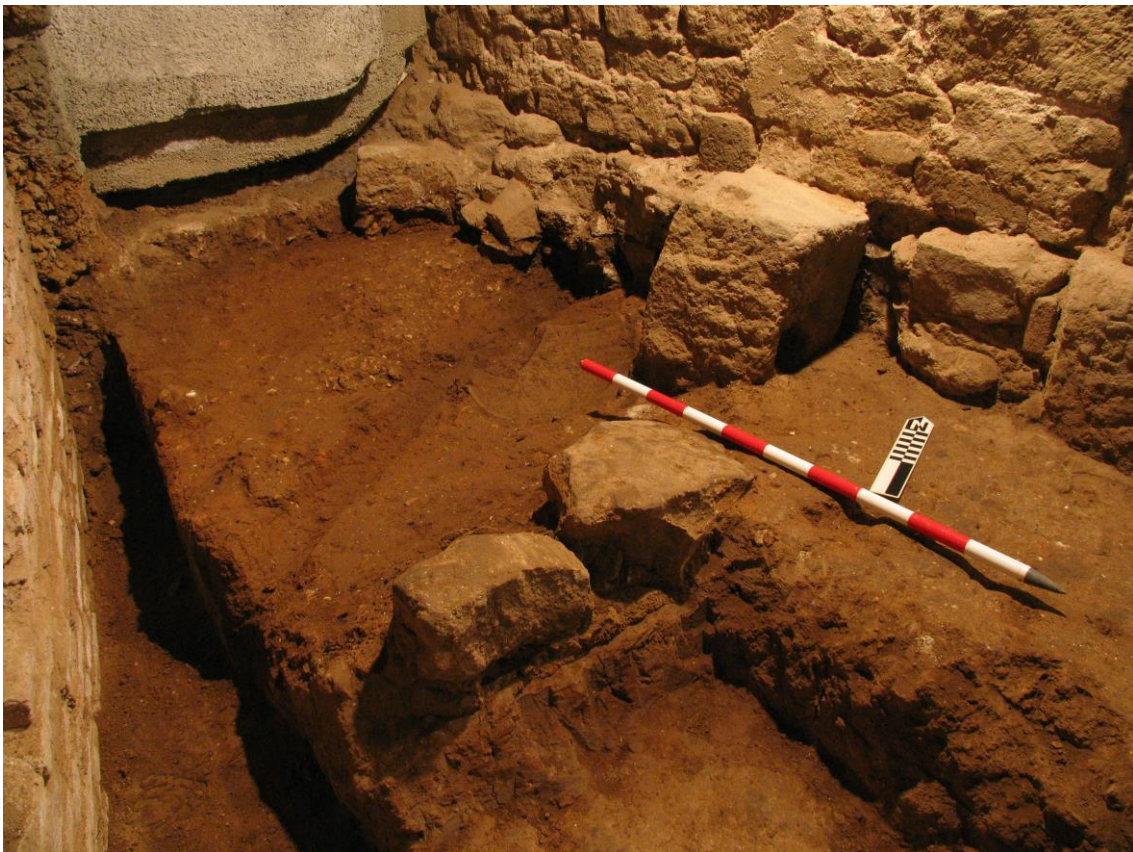
va identificar les restes d'una trinxera relacionada amb la riostra (30000) del mur del segle XIX, que es conserva parcialment com a límit sud de les restes. La trinxera (30003) estava formada (30002) per gravetes, així com fragments ceràmics i de pintura mural d'època romana. Quan es va rebaixar el rebliment de la trinxera, sense esgotar el sediment, al nivell on no destorbava l'excavació del nivell romà situat entre aquesta i la façana de la domus (20001), es va iniciar l'extracció del sediment.

023-14-20. Vista general de la zona, a l'esquerra es pot veure la trinxera i al centre les estructures 30032 i 30033.

La zona estava delimitada per dues pedres (30033) al límit est que es van mantenir, també es conservava una polleguera (30032) de pedra reaprofitada que estava recolzada al mur 20001. Es van excavar els estrats 30005 i 30006, format per argiles i materials arqueològics. Aquests estrats cobrien a un tercer força més argilós i net i un quart (30009), també força net però amb presència de carbonets, que es podria considerar el

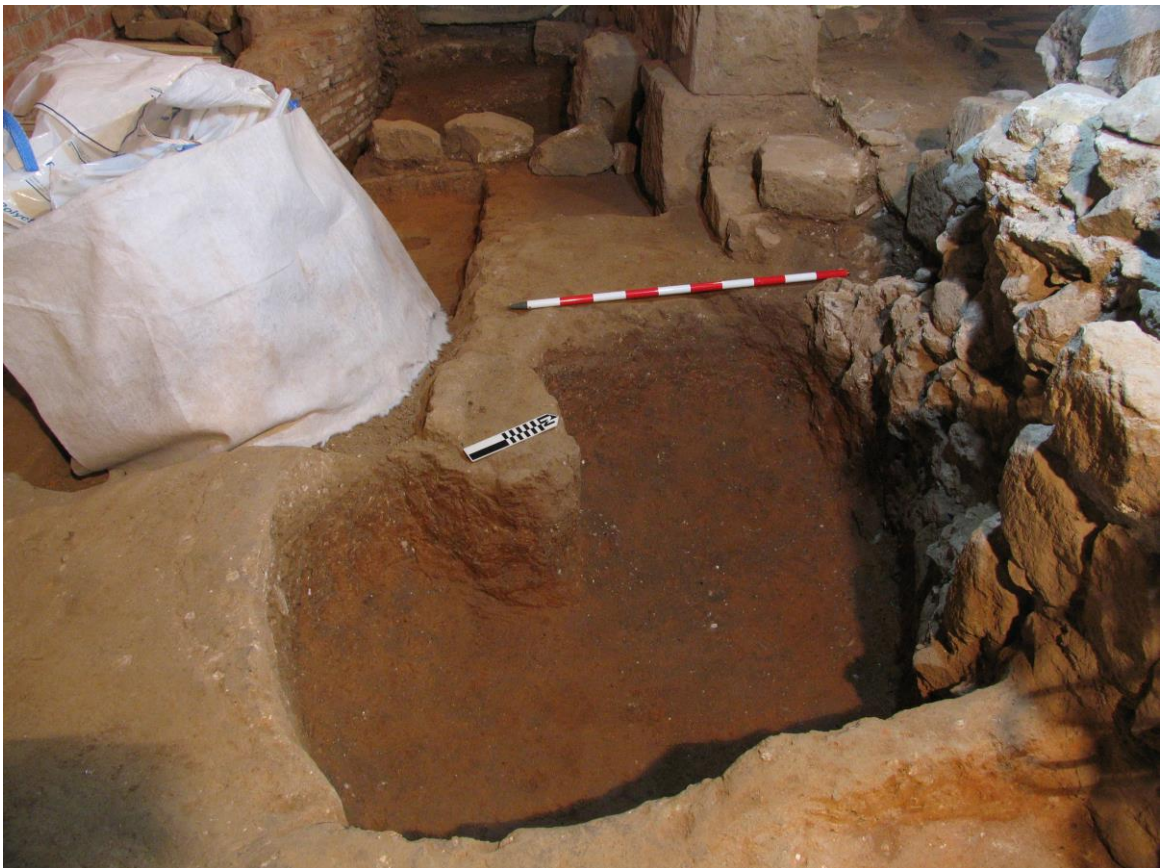
A poc de començar a excavar aquest estrat cap a l'est, es va poder identificar un retall (30031) de forma irregular, format per diversos nivells de rebliment (30018, 30019, 30022, 30023, 30024). Aquest retall conservava una fondària d'uns 60 cm, retallant el terreny natural i tots els estrats de la zona. El farciment era força curiós ja que

presentava una compactació per capes d'uns 8/9 cm. Per la forma i per aquesta compactació, no semblava ser un pou o sitja. Un altre fet significatiu és que aquest retall va retallar el mur romà 20001, però les pedres del mateix es van tornar a col·locar pràcticament al mateix lloc, fet que indicaria un rebliment molt proper a la seva excavació. Pel material recuperat es pot datar cap al segle XIII, el fet de no haver recuperat ceràmica decorada fa difícil una major precisió. En altres circumstàncies aquest tipus d'element es podria relacionar amb un tipus de preparació de fonamentacions, àmpliament documentat en altres intervencions<sup>2</sup> de la ciutat, però en principi no hi havia cap estructura relacionada.

023-14-91. Final de l'excavació de 30031.

No obstant això, revisant la documentació de la campanya del 2003-2004, es van poder veure dos aspectes que potser podrien aportar llum sobre aquest retall. D'una banda, just a sobre es situava un altre retall (1086) de forma similar, que s'havia donat per finalitzat a la zona on començava aquest. L'amortització<sup>3</sup> d'aquest retall està datada entre els segles V-VI dC. D'altra, a una cota superior a l'inici del retall es va poder veure que es situava una de les poques estructures medievals de la intervenció, el mur 1035, datat entre els segles XIII i XIV.

Així doncs sembla, que el retall 1086, no pot tenir la cronologia dels segles IV-VI dC apuntada a la memòria i s'hauria d'avançar la seva cronologia al segle XIII-XIV, al considerar els retalls 1086 i 30031, un de sol. La seva relació amb l'estructura 1035, ja és més problemàtica perquè, en teoria, es situarien entremig del retall i l'estructura, dos grans estrats generals datats entre els segles V i VI dC. No obstant això, seria coherent plantejar-ho i en conseqüència, considerar una revisió de l'estratigrafia original.

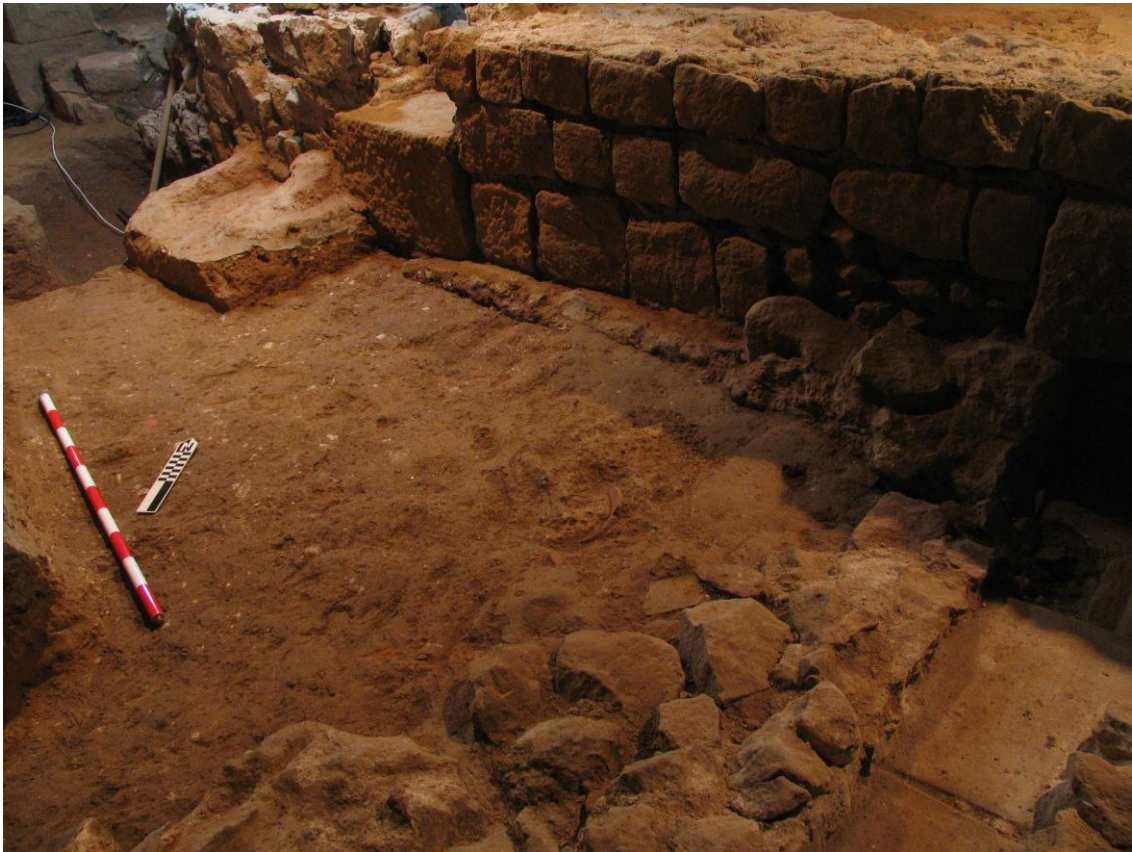
Quan es va finalitzar l'excavació del retall, es van excavar els estrats situats a la zona de *l'intervallum* entre el retall i la canalització 20006 fins assolir el nivell de contacte amb el terreny natural, encara que no es va exhaurir totalment l'estratigrafia. A la part més propera a la canalització es va poder documentar una sèrie de pedres que semblaven abocades i sense cap lligam, situades a sobre de la zona límit amb el terreny natural. Aquestes pedres i un estrat (30027) format per argiles, cendres i alguns ossos cremats marcaven també una pendent vers la muralla. La seva proximitat amb la canalització va desaconsellar la seva excavació i desmuntatge ja que podria provocar problemes de conservació de la mateixa. Es va excavar la part més llunyana i va poder veure que descansava sobre el que semblava terreny natural, encara que la poca extensió de la zona excavada fa complicat assegurar-ho.

023-14-101. Vista de la zona de l'interval·lum a la zona propera a la canalització.

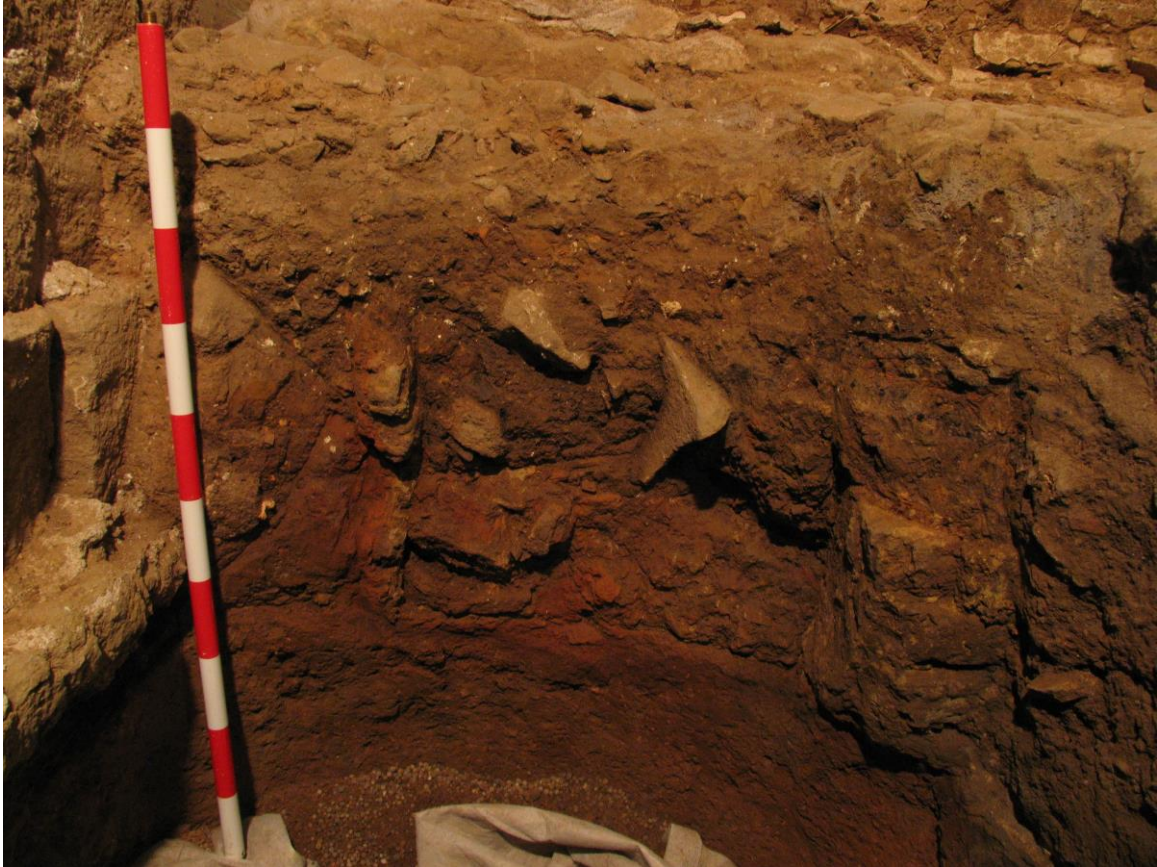
Una altra dada que pot aportar més informació sobre la *domus* ha estat registrada per l'observació del pou 1080, ubicat a l'habitació 2. En la secció d'aquest es pot veure com es conserva uns 75 cm de sediment entre el paviment de mosaic i el terreny natural, però el més interessant és com s'ha documentat una capa de cendres força consistent a sobre del terreny natural, així com una estructura a la zona més propera al mur 20003. Aquesta estructura està formada per dos murets de elements ceràmics (separats per 60 cm) i un paviment d'argila cuita, sense més informació, es podria apuntar a la possible presència d'una boca de forn, però és una simple hipòtesis sense possibilitat de comprovar-se si no s'excava sota els paviments de la *domus*.

023-14-49. Vista de l'estructura a l'interior del pou 1080. Habitació 2.

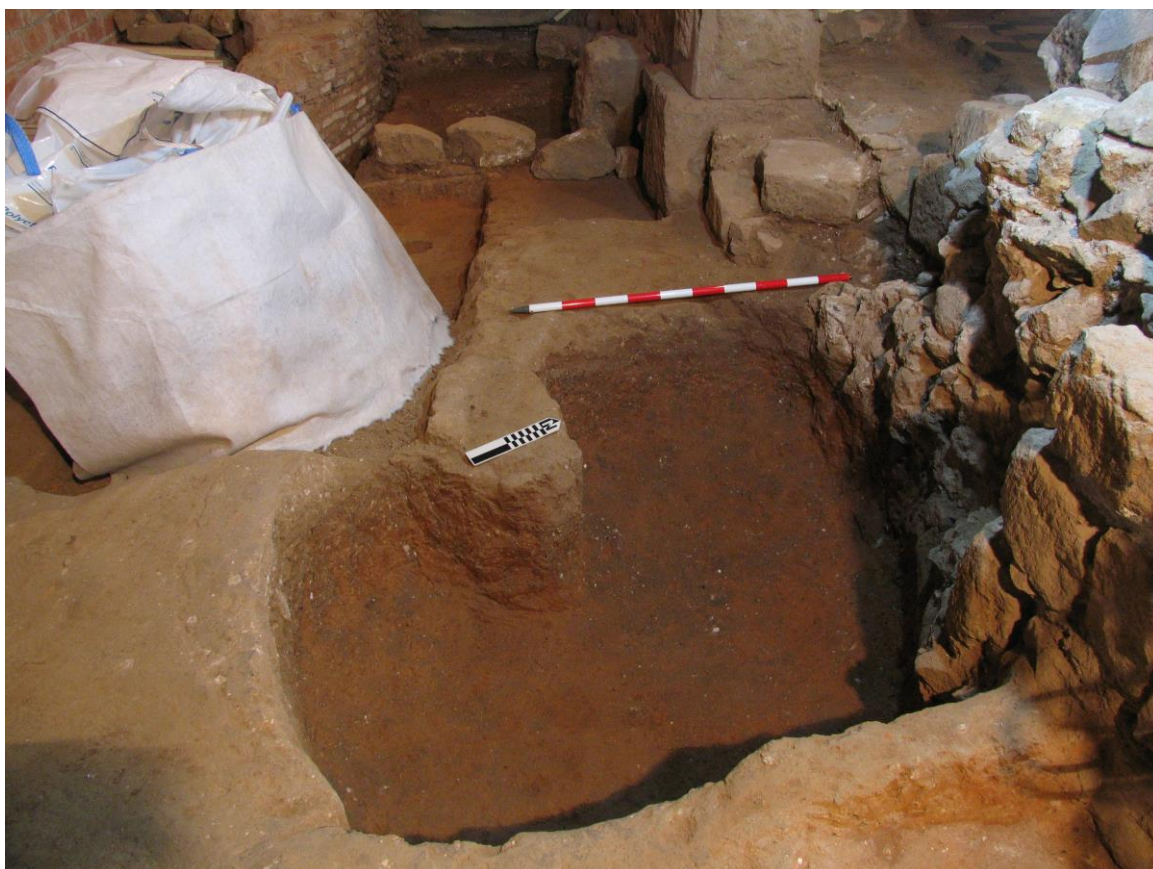
023-14-91. Final de l'excavació de 30031.

A poc de començar a excavar aquest estrat cap a l'est, es va poder identificar un retall (30031) de forma irregular, format per diversos nivells de rebliment (30018, 30019, 30022, 30023, 30024). Aquest retall conservava una fondària d'uns 60 cm, retallant el terreny natural i tots els estrats de la zona. El farciment era força curiós ja que

presentava una compactació per capes d'uns 8/9 cm. Per la forma i per aquesta compactació, no semblava ser un pou o sitja. Un altre fet significatiu és que aquest retall va retallar el mur romà 20001, però les pedres del mateix es van tornar a col·locar pràcticament al mateix lloc, fet que indicaria un rebliment molt proper a la seva excavació. Pel material recuperat es pot datar cap al segle XIII, el fet de no haver recuperat ceràmica decorada fa difícil una major precisió. En altres circumstàncies aquest tipus d'element es podria relacionar amb un tipus de preparació de fonamentacions, àmpliament documentat en altres intervencions<sup>2</sup> de la ciutat, però en principi no hi havia cap estructura relacionada.

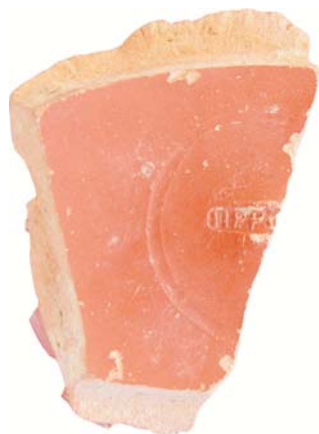
023-14-30002-1

**023-14-30002-1-** Fragment de peu de bol de terra sigil·lada sudgal·lica. Conserva parcialment la marca de terrissaire “ IIPPO...”. Pasta i vernís típic.

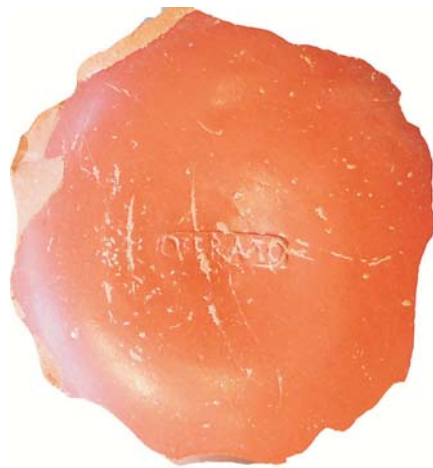
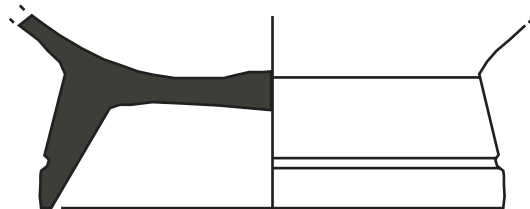
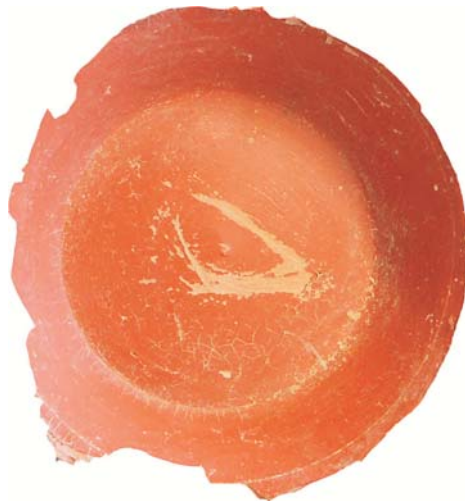
023-14-30005-2

**023-14-30005-2-** Fragment de peu de bol de terra sigil·lada sudgal·lica de la que no es pot especificar la forma. Conserva la marca de terrissaire “ OFERMO” i un grafit a la part inferior. Pasta i vernís típic.

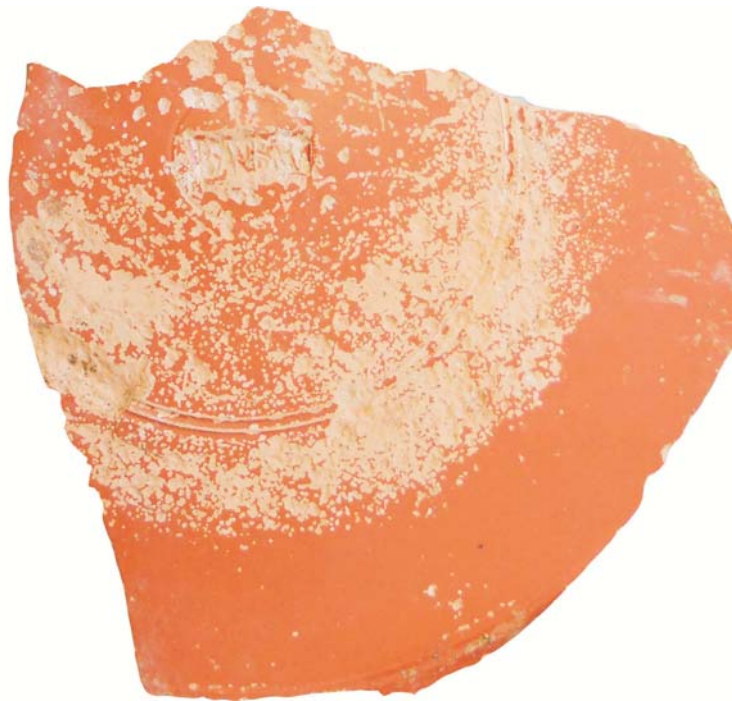
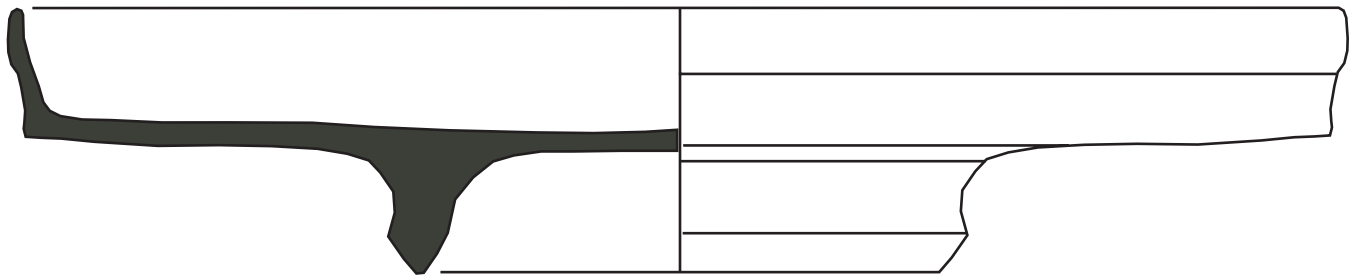
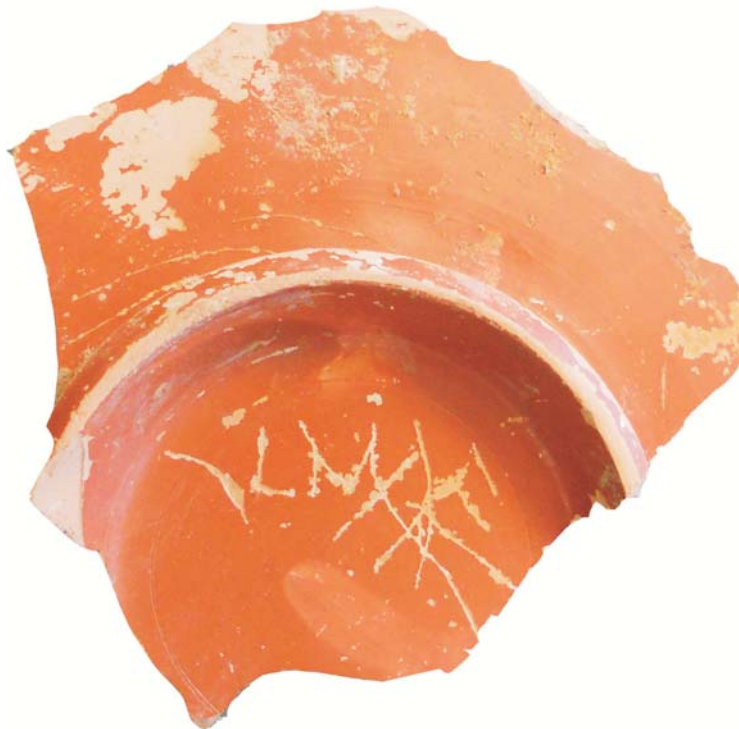
023-14-30006-1

**023-14-30006-1-** Fragment de perfil sencer de pàtera de terra sigil·lada itàlica de la forma Ettingler 18 datada entre el 15 aC i el 30 dC. Conserva la marca de terrissaire “BARBRU” i un grafit a la part inferior. Pasta i vernís típic.

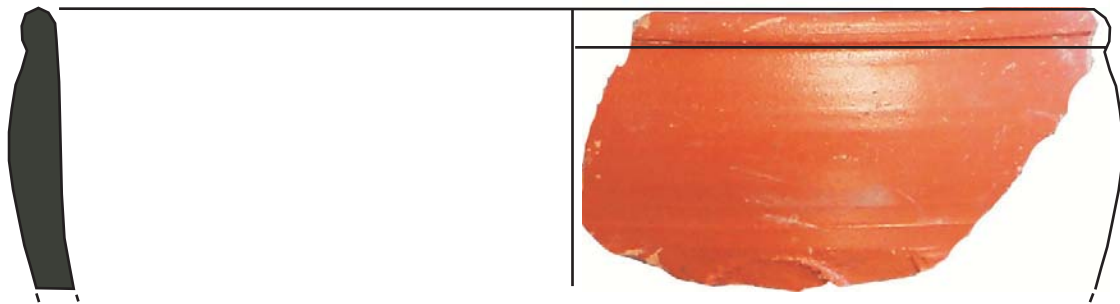
023-14-30027-2

**023-14-30027-2-** Fragment de vora de bol de terra sigil·lada hispànica de la forma Dragendorff 37. Pasta i vernís típic. Conserva part de decoració a motllo on es pot veure un cercle.
