VECLUS, s.l.

Memòria científica sobre les actuacions i resultats dels sondeigs arqueològics realitzats a la finca núm. 101-109 del carrer del Carme de Barcelona (172/05)

Barcelona, gener de 2006

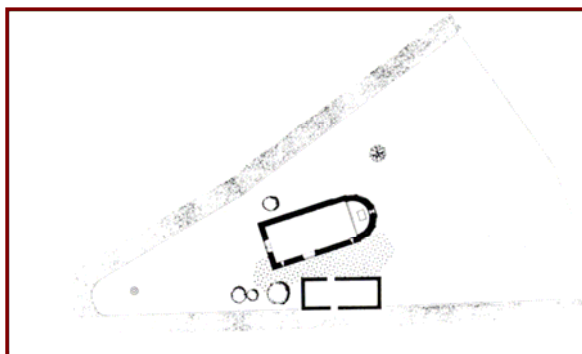
Segle XII. Fundació de la Capella i establiment de la primera casa de malalts que Castellano situa a la banda del carrer Hospital

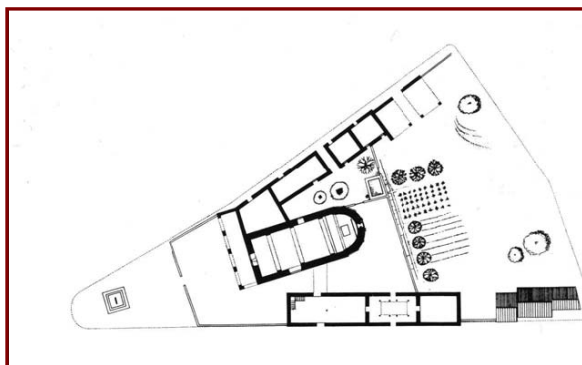
Segle XV: Expansió de les dependències de l'Hospital tant per la banda del carrer Hospital, com del carrer del Carme. Segons aquesta restitució hipotètica, a la zona de l'actual edifici es trobarien part de les dependències de la *domus infirmorum*

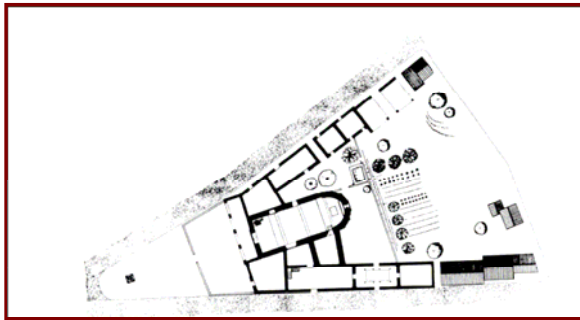
Segle XVII: Continua l'ampliació dels dominis del conjunt de l'Hospital de Mesells.

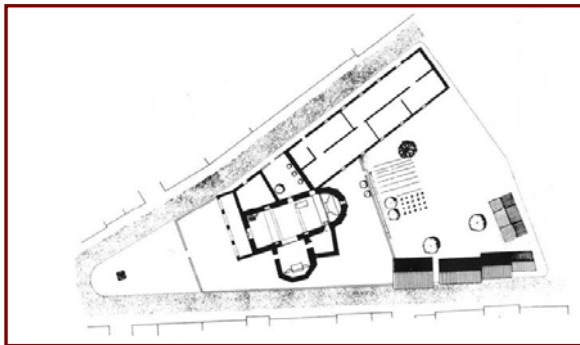
1792: Entre 1714 i 1736 es va construir la capella lateral dedicada al Sant Sepulcre, la qual cosa afectà la distribució de les dependències de l'Hospital. Castellanos suposa l'enderroc del primitiu recinte dels llatzaret al carrer Hospital i el seu trasllat al carrer del Carme, així com la construcció de la sagristia

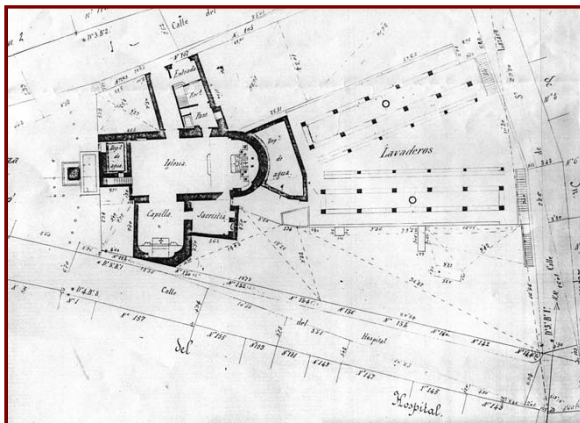
Parcel·lari de l'illa al 1859, segons els quarterons de Miquel Garriga i Roca. Les finques dels carrers de l'Hospital i del Carme no estan individualitzades. En canvi, es dibuixa la capella de Sant Llützer i el pati de l'interior de l'illa, ocupat per uns safareigs amb els seus dipòsits d'aigua

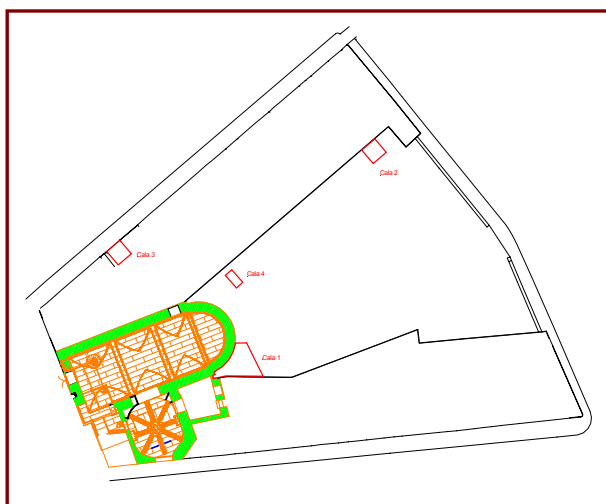
Localització de les cales al pati conformat per els carrers Carme, Hospital, Sant Llàtzer i la capella de Sant Llàtzer, i la cala realitzada a l'interior de la finca núm. 101-109 del carrer del Carme.

La primera cala està situada a la zona sud del pati- en contacte amb l'absis de la capella de Sant Llàtzer, amb unes dimensions de 5'33 x 4'48 m. La segona cala, localitzada en la zona més nord-est del pati, amb una superfície de 2'25 x 2'14 m. La cala identificada amb el número tres, és la situada a l'interior de la finca número 101-109 del carrer del Carme, amb unes dimensions de 2 x 2 m; i per últim la quarta cala, situada al nord-oest del pati, a tocar amb la façana sud de l'edifici del carrer del Carme núm. 101-109, amb una superfície de 1 x 2'18 m.

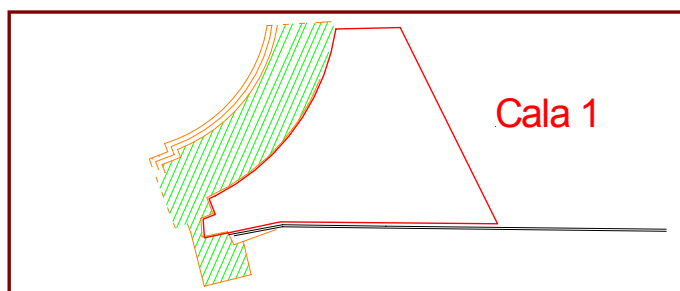
El sondeig identificat com la cala 1 es situa en la zona més sud-occidental del pati conformat per l'illa d'edificis, tenint com a límit oest la paret corresponent a l'absis de la capella, al sud amb la façana interior de l'edifici corresponent al carrer Hospital, i al nord i a l'est amb el propi pati.

Detall de la planta, on es pot apreciar els límits de la cala 1. En color verd s'identifiquen els murs corresponents a la capella de Sant Llàtzer i en negre la línia de la façana de l'edifici del c/ Hospital.

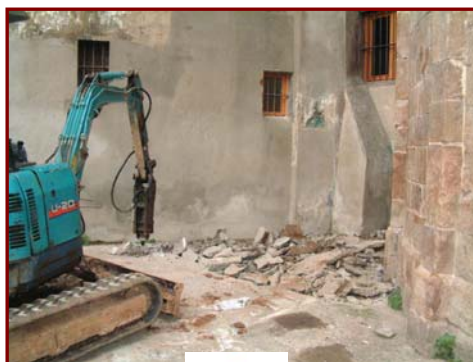
Així, doncs, els treballs arqueològics s'iniciaren amb la intervenció d'una màquina giratòria i dos manobres, que aixecaren el paviment actual, identificat com a UE 101 i que es correspon al planxé de formigó realitzat durant la restauració de l'absis de l'església de sant Llàtzer, que va dirigir Adolf Florença l'any 1954.

Imatge del moment en el qual la màquina giratòria aixeca el planxé de formigó, UE 101.

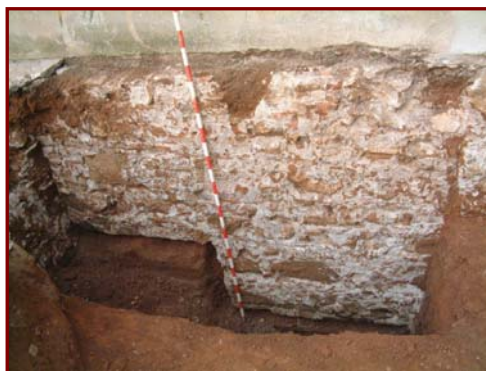
- L'estructura UE 103, corresponent a la fonamentació de l'edifici del carrer Hospital; format per pedra, fragments de maó lligat amb morter de calç. La construcció d'aquest edifici es realitzà, segons la documentació notarial, a l'any 1861.

Imatge a on es pot apreciar la profunditat màxima, que hem pogut documentar de la UE 103.

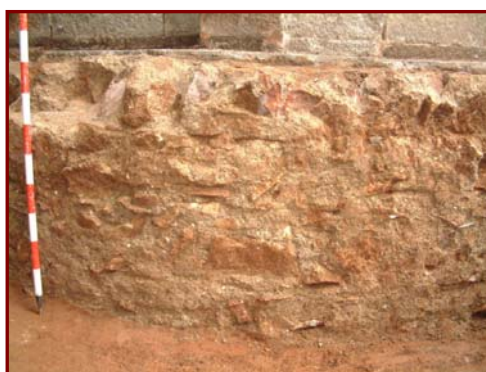
- L'estructura UE 104, es tracta de la fonamentació de l'absis de la capella de Sant Llàtzer, composta per pedra lligada amb morter, que presenta una gran quantitat de sorra i molt poca calç.

UE 104, identificada com a fonamentació de la capella de Sant Llàtzer.

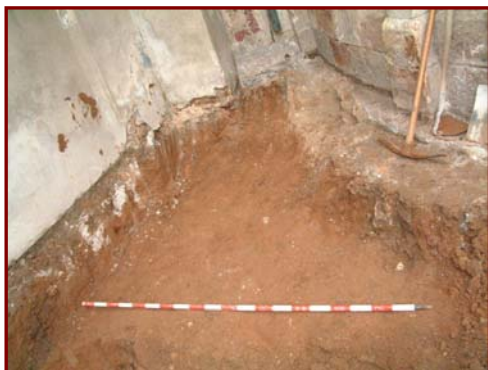
- L'estrat UE 105 format per terra, argila, i restes de material constructiu, segurament es correspon al moment en que es construïren els edificis del carrer Hospital (1821-1860).

Localització i identificació de la UE 105.

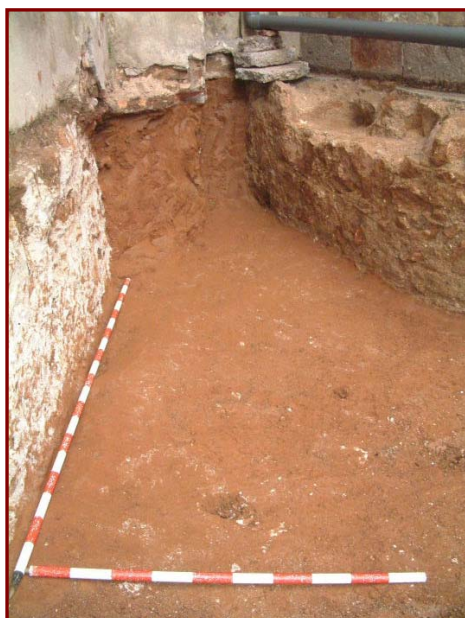
Un cop excavat aquest estrat vam localitzar el nivell d'argila UE 106, nivell geològic, que vam rebaixar per tal de localitzar la cota màxima de les fonamentacions d'ambdós edificis.

A l'esquerra vista sud de l' UE 106. A dalt detall de l'estrat en la cantonada formada per l'edifici del carrer Hospital i la capella de Sant Llätzer.

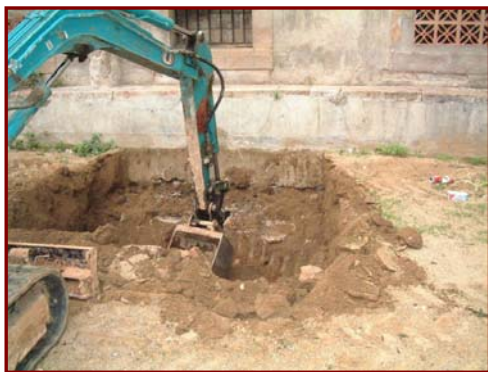
Inici dels treballs realitzats a la cala 2.

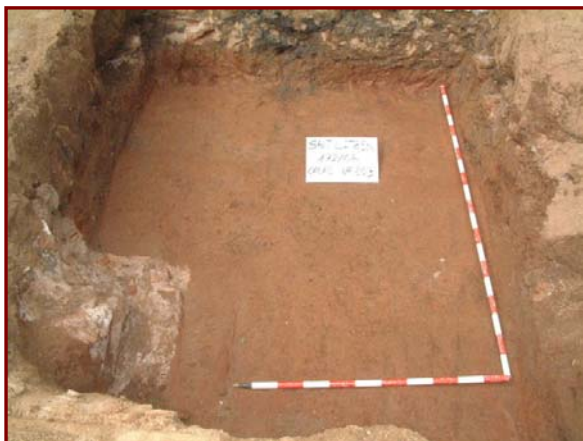
- L'estrat UE 203, format per argila molt compacte.

Imatge genèrica de l'extensió de la UE 203.

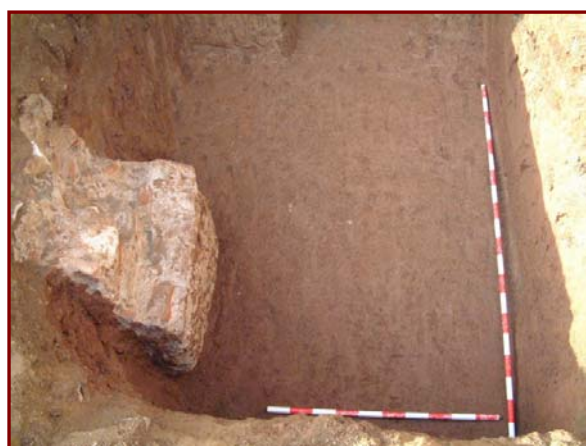
- L'estructura UE 204, feta de maons, pedra i lligada amb morter de calç, situada en l'extrem sud-oest de la cala, l'hem identificat amb les restes de la fonamentació dels safareigs (documentats al 1859). Les seves dimensions respondrien al fet de que haurien de suportar la coberta del mateixos.

Situació de la UE 204 dins de la cala 2, i a la dreta detall de la mateixa.

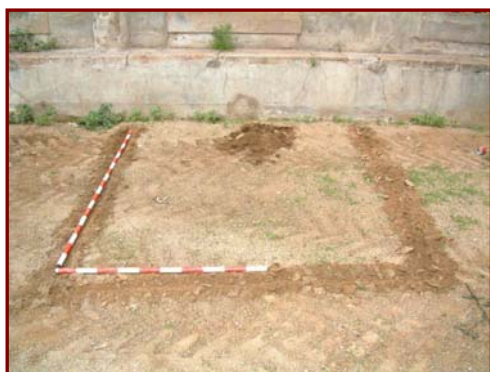
Arribat a aquest punt, l'existència de canalitzacions situades per sobre de la cota de l'excavació, i actives actualment, ens dificultava la localització de la fonamentació corresponent a l'edifici del carrer del Carme. Per aquesta raó, es va optar per treballar per sota de les mateixes.

Identificació de les canalitzacions localitzades per sobre de la cota d'excavació. A la imatge inferior es pot apreciar el moment de la localització de la fonamentació de l'edifici del carrer del Carme, UE 205.

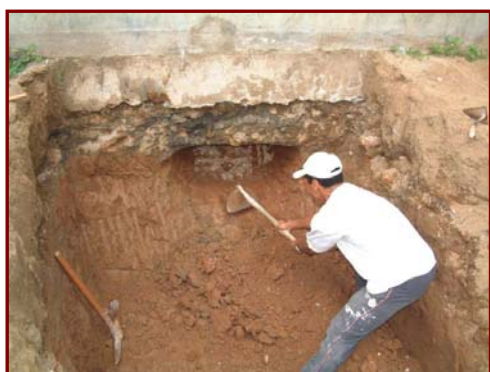
L'estructura UE 205, es correspon a la fonamentació de l'edifici del carrer del Carme, realitzada amb pedra, maons i lligada amb morter de calç. La cronologia d'aquesta construcció respondria, aproximadament, a la primera meitat del segle XIX, tal com es pot deduir dels quarterons de Miquel Garriga i Roca.

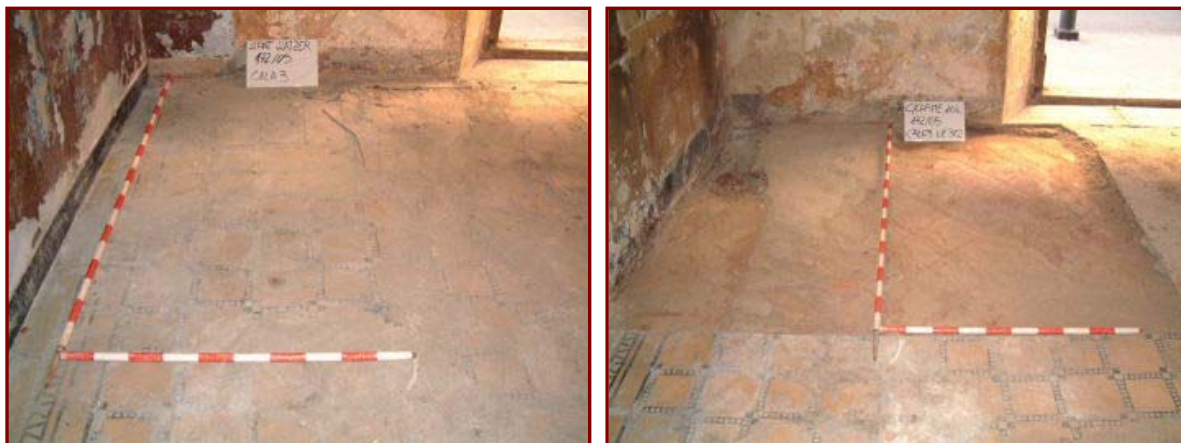
Així doncs, l'excavació s'inicià amb l'aixecament del paviment actual identificat com a UE 301, fet de rajoles quadrades de 20'5 cm lligades amb ciment. Sota aquest paviment localitzarem un segon paviment, UE 302, fet amb rajoles quadrades de 24 cm, lligades amb ciment i que s'assenta sobre una preparació de ciment que en algunes zones té un gruix de 17 cm.

A l'esquerra imatge del paviment UE 301 i a la dreta s'identifica el paviment UE 302

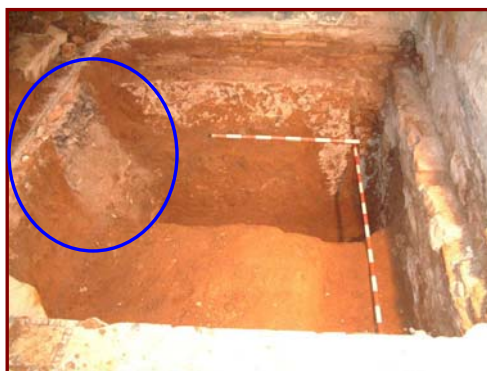
Sota el paviment UE 302, es localitzà l'estrat UE 305, anivellament de terra i per col·locar el paviment, i la rasa UE 304, amb el seu corresponent farciment identificat com a UE 303; aquest últim format per les restes de material sobrant en la col·locació de la claveguera UE 311.

En la imatge superior es pot apreciar, assenyalat amb un cercle blau, el testimoni de la rasa UE 304. A la dreta, en el fons de rasa, s'aprecia la claveguera UE 311.

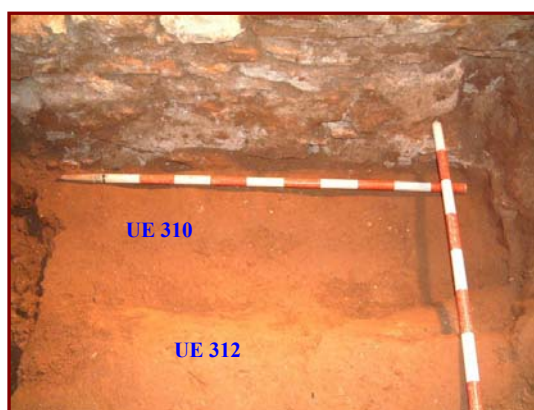
Un cop excavat l'estrat UE 305, identificarem la UE 312, corresponent a un nivell d'argila totalment estèril i la rasa UE 309, localitzada en sentit est-oest, paral·lela al traçat de la façana principal de l'edifici número 101-109 del carrer del Carme.

Imatge a on podem apreciar la rasa UE 309, el seu farciment 310 i l'estrat UE 312

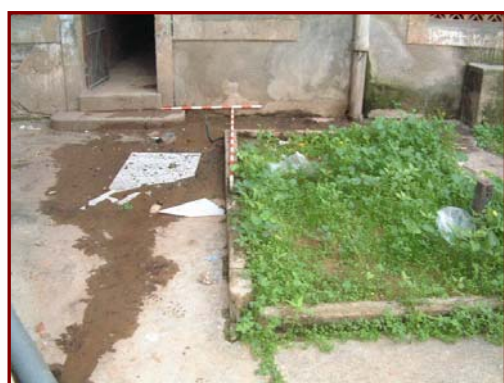
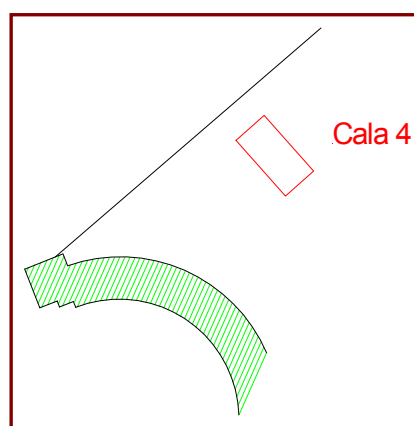
La cala 4 es realitzà en l'àmbit del pati, situada en el sector nord-oest del mateix, es correspon amb la façana interior de l'edifici número 101-109 del carrer del Carme. Amb unes dimensions reduïdes de 1 m d'ample per 2 m de llarg.

Vista de la situació de la cala 4 respecte a la façana de l'edifici. En el detall de la planta es pot apreciar l'emplaçament respecte a l'absis de la capella i a l'edifici

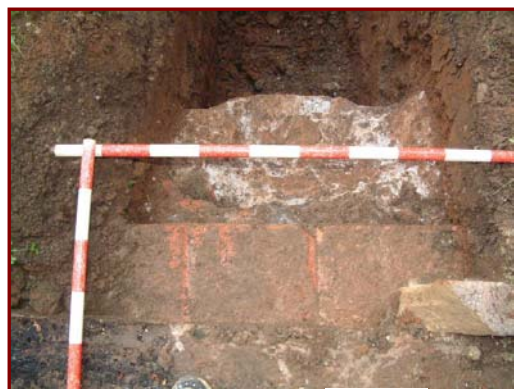
Els inicis dels treballs arqueològics consistiren en l'eliminació de l'estrat inicial, identificat com UE 401, un nivell de terra vegetal. Sota aquest estrat vam identificar la UE 404, composta per argila, i l'estructura UE 402 feta amb maons de 20 cm x 26 cm, lligats amb ciment, es tracta d'un desguàs d'aigua que funciona en l'actualitat.

Vista de la canalització UE 402

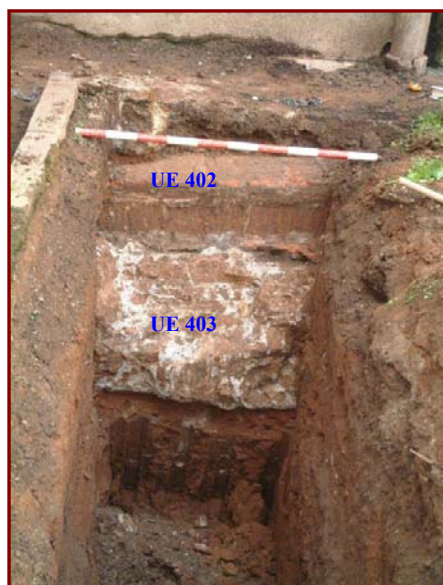
Sota l'estructura UE 402, es localitzà la UE 403, fonamentació dels safareigs que ocupaven aquest pati al segle XIX. Aquesta estructura es realitzà amb pedra, maons i morter de calç, de la mateixa manera que l'estructura UE 205 documentada a la cala 2.

Imatge a on es pot apreciar la canalització UE 402 i sota la fonamentació UE 403.
