## **1 INTRODUCCIÓ**

En aquesta memòria es presenten els resultats i conclusions de la intervenció arqueològica duta a terme al subsòl de l'edifici situat al carrer de la Mercè número 46 de Barcelona. Aquesta estava motivada per les obres de reforma parcial de la finca. De manera destacable les obres efectuades han suposat la instal·lació d'un ascensor i el desmuntatge i construcció de la part inferior de l'escala. La intervenció arqueològica s'ha dut a terme entre els mesos de desembre de 2014 i gener de 2015.

## 1.1. Fitxa tècnica del jaciment

**Lloc de la intervenció. Situació edifici.** Carrer de la Mercè, 46

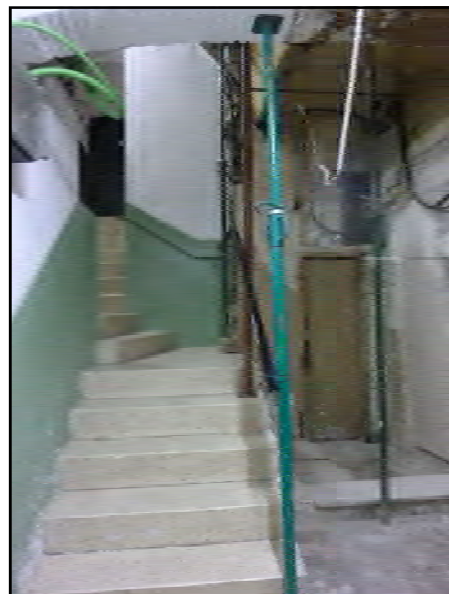
*Zona de l'escala, amb els dos àmbits un cop desmuntat l'envà*

A l'inici de les obres s'ha desmuntat un envà de maons, que diferenciava l'àmbit on s'hi situava l'escala amb un espai situat al sud respecte aquest. Els paviments que definien el nivell de circulació dels dos àmbits presentaven unes característiques també diferenciades, si bé han estat identificats com a un mateix estrat, UE-01. Ambdós paviments estaven formats per cairons quadrats (de 25x25cm), disposats a junt seguit i assentats al damunt d'un nivell de ciment pòrtland, que alhora actuava de lligam entre els cairons. A la zona situada al nord, que era on s'hi situava l'accés a l'edifici (a l'oest) i els primers graons de l'escala (a l'est), els cairons de l'UE-01 tenien un color blanc-ocre i eren els mateixos

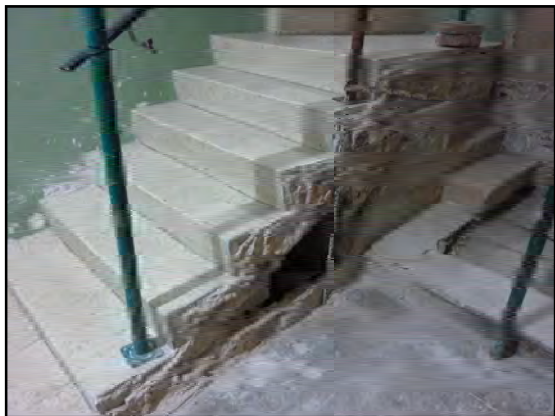
Escala UE-07

Tal i com hem esmentat, els cairons de l'UE-01 situats al nord funcionaven amb l'escala existent en el moment de l'inici de la intervenció, UE-07. Aquesta se situava a l'est de l'àrea d'accés a l'interior de l'edifici, des del carrer de la Mercè. L'estructura corresponent a l'UE-07 formava el primer tram de l'escala d'accés cap a les diferents plantes de l'edifici.

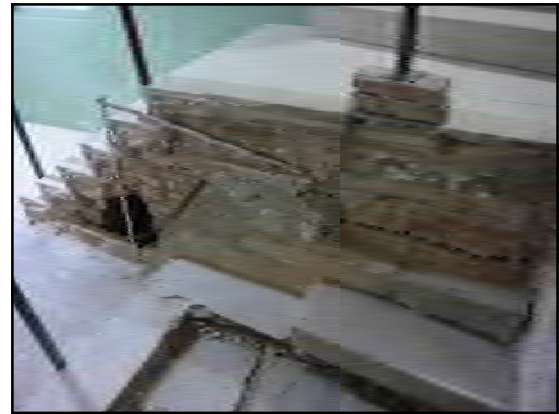
*Restes de l'escala UE-04*

d'accés a l'edifici. Estava formada per un tram inferior (direcció oest-est), que el definia un graó i un replà. Al graó inferior se li lliuraven els cairons de la zona sud de l'UE-01. El següent tram de l'escala tenia una direcció sud-nord i es lliurava al mur de tancament est de la zona d'accés a l'edifici (UE-12). Damunt d'aquest segon tram s'assentava l'escala UE-07, fet que ha suposat que tan sols es documentessin els dos primers graons de l'escala (un d'ells de manera parcial). Els graons de l'UE-04 estaven definits per pedres ben treballades.

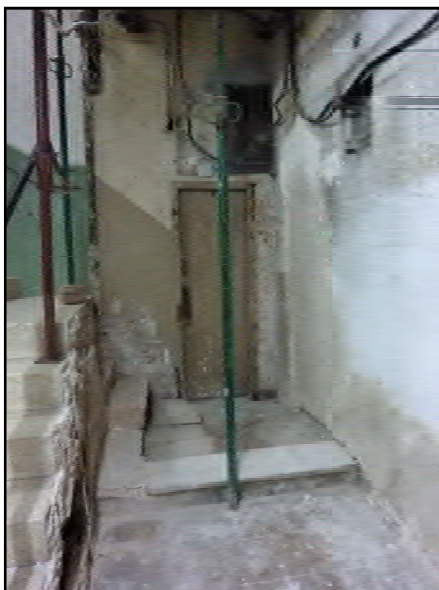
*Graó de reparació inferior de l'UE-04, amb el contacte amb l'UE-01*

Possiblement el graó i replà inferiors d'aquesta escala es correspondrien a una reparació de l'escala existent, ja que el tipus de pedra i el seu treball era diferent respecte el següent tram documentat. Així mateix, la relació entre el graó i el paviment anterior a l'UE-01 (UE-05) i el rebliment que l'amortitzava (UE-02), indicaria posterioritat del graó respecte l'UE-05. En aquest sentit, el graó inferior se situava per damunt de la cota del paviment UE-05, a les cotes superiors del rebliment UE-02, fet que ens indica que en cap cas podria haver funcionat amb el paviment, sinó que s'hauria definit durant el procés de formació de l'UE-02 i estaria en ús amb l'UE-01.

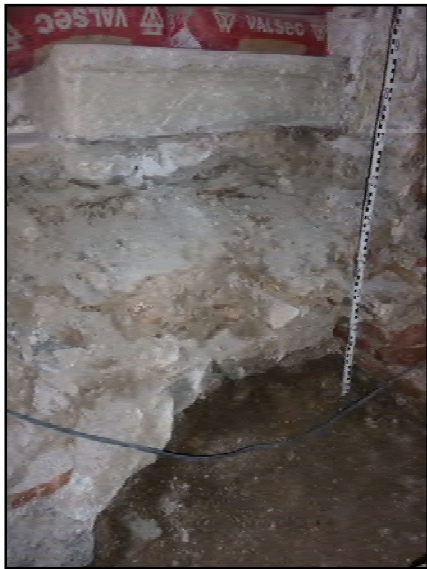
*Perfil de l'UE-03*

Per sota dels graons de l'escala UE-04 s'han documentat les restes de l'estructura corresponent a la seva base, UE-03. Aquesta estava bastida amb pedres de mida mitjana (sense treballar o alguna aprofitada) i maons, disposats de manera irregular i lligats amb abundant morter de calç, de tonalitats ocre. De l'UE-03 s'ha documentat la part afectada pel pas de la rasa del clavegueró. En aquest punt, la seva amplada era de 1'20m i tenia una alçada de 50cm. A nivell cronològic, l'UE-03 se situa en el mateix moment que l'UE-03 (segle XVIII). Les cotes superiors de l'extrem sud d'aquesta fonamentació va ser tallada en el moment en què es va construir una claveguera de

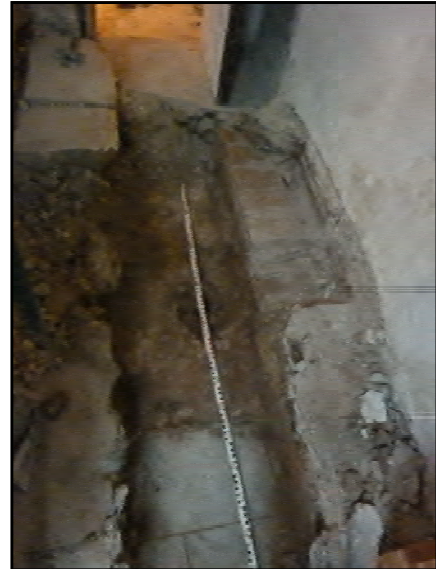
*Extrem de l'UE-05 en contacte amb l'UE-03*

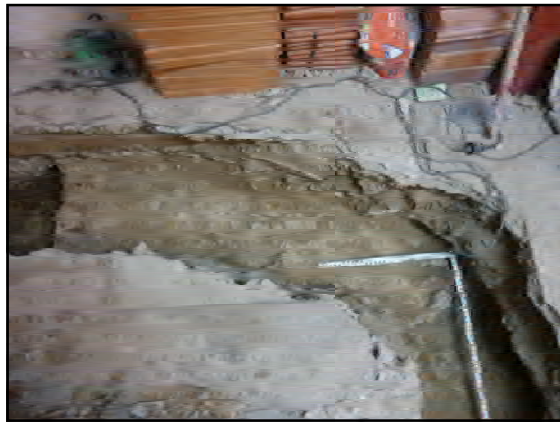
UE-08

A nivell estratigràfic, l'UE-05 cobria l'estructura UE-08, corresponent a la part superior de la volta de coberta d'un soterrani de l'edifici, que se situa a la zona central i oest de l'àrea d'entrada on s'ha dut a terme la present intervenció. A la zona on no hi havia soterrani, l'UE-05 cobria un estrat de rebliment, UE-09. Aquest rebliment

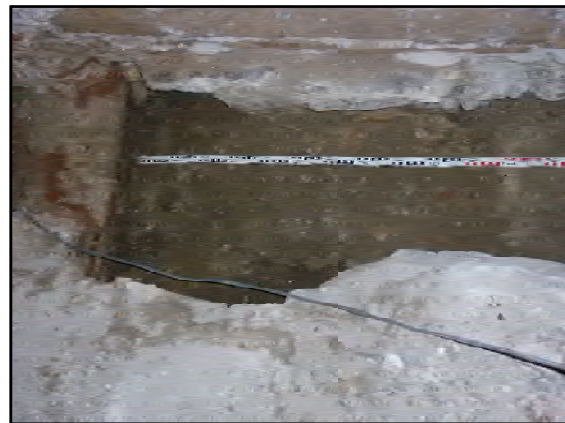
El soterrani es va edificar en el mateix moment de la construcció de l'edifici i el rebliment UE-09 es lliura al seu extrem oest. Aquest fet ens indica que aquest estrat s'hauria format durant el procés de construcció de l'edifici, en un moment posterior respecte l'UE-08. L'UE-09 estava formada per un nivell de terra argilosa, de tonalitats marró fosc i amb fragments de maó i restes de morter de calç. En aquest estrat s'ha finalitzat l'excavació de la rasa del clavegueró i se n'ha documentat un gruix de 20cm, continuant per sota de la cota final d'excavació. Com s'ha esmentat, es correspondria a un estrat de rebliment format durant el procés de construcció de l'edifici.

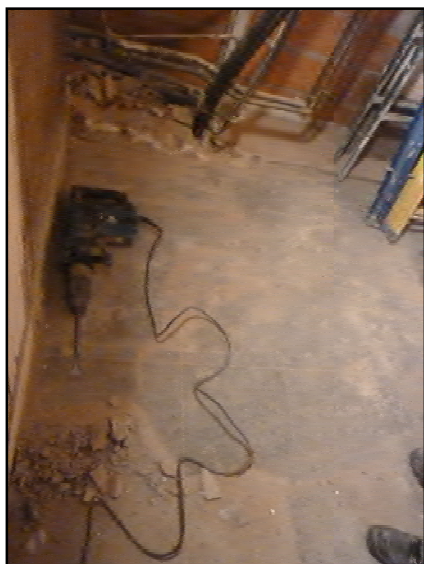
El nivell de circulació inicial de l'espai (UE-10) estava format per un paviment de cairons quadrats (de 30x30cm), de color gris fosc i disposats a junt seguit. Els cairons s'assentaven al damunt d'un nivell de ciment pòrtland, que alhora actuava de lligam entre ells. El paviment UE-10 s'hauria definit al segle

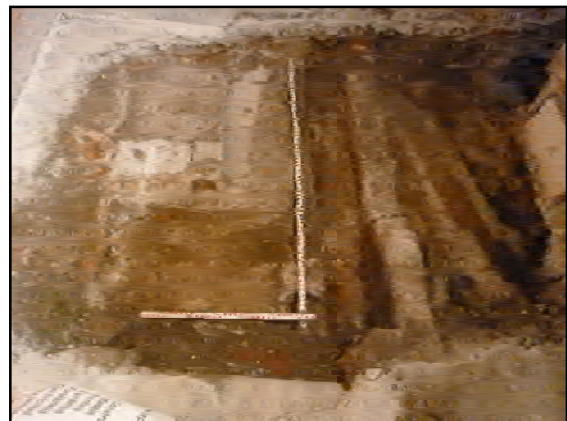
*Conjunt d'estructures que formen l'UE-14*

Les estructures i el rebliment que formaven l'UE-14 haurien estat definides vers el segle XIX (a partir de la seva factura constructiva) i haurien estat en ús fins al segle XX. En aquest sentit, a la zona per on discorria el tram de clavegueró desmuntat prèviament a l'excavació del fossat, s'ha constatat com un una de les clavegueres de maons (situada a límit nord de la intervenció) encara estava en ús i connectava amb el clavegueró. Les canalitzacions documentades i desmuntades en la present intervenció haurien estat amortitzades al segle XX, en el moment de la construcció del clavegueró UE-26. La rasa efectuada en el moment de la seva instal·lació (UE-25) tallava les canalitzacions localitzades.

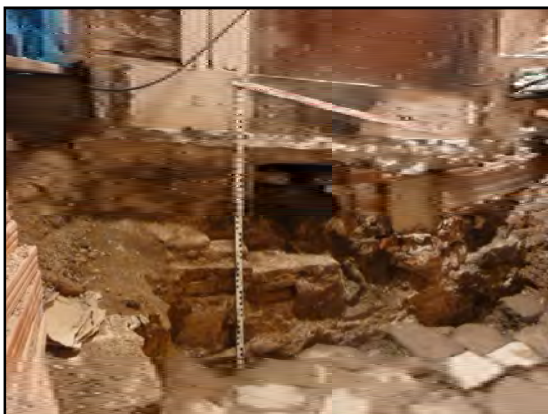
Mur UE-12 i la seva fonamentació UE-13

El mur de tancament de l'espai, UE-12, tenia una direcció nord-sud i tancava per l'oest l'àrea de l'entrada a l'edifici i per l'est, l'àmbit on s'ha excavat el fossat de l'ascensor. Mitjançant una porta situada al seu extrem sud, es duia a terme la comunicació entre els dos espais. El mur UE-12 estava bastit a base de maons, disposats de manera regular i lligats amb morter de calç, de tonalitats blanquinoses.

La seva amplada era de 25cm. Tots els nivells i paviments presentats anteriorment (també els de la zona de l'entrada) es lliuraven a aquest mur. A les seves cotes inferiors, l'UE-12 presentava diferents obertures associades amb els passos de les canalitzacions (UE-14), moltes d'elles reparades posteriorment (amb ciment

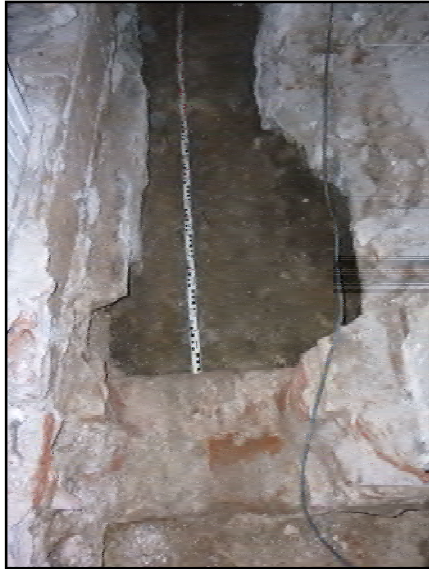
*Fonamentació UE-13, a la zona de la porta d'accés a l'espai*

L'UE-12 s'assentava al damunt de la seva fonamentació (UE-13), que estava construïda amb maons i pedres de mida diversa (algunes reaprofitades), disposades de manera irregular i lligades amb el mateix morter del mur. Estava coberta i se li lliurava el rebliment UE-15, fet que ens mostra posterioritat de la formació de l'estrat d'amortització respecte la construcció de la fonamentació i el mur UE-12 (al qual es lliurava). L'UE-13 tenia una amplada de 54-59cm i se n'ha documentat una alçada màxima de 60cm, ja que continuava per sota de la cota final de l'excavació del fossat de l'ascensor. Les característiques constructives i posició estratigràfica del mur UE-

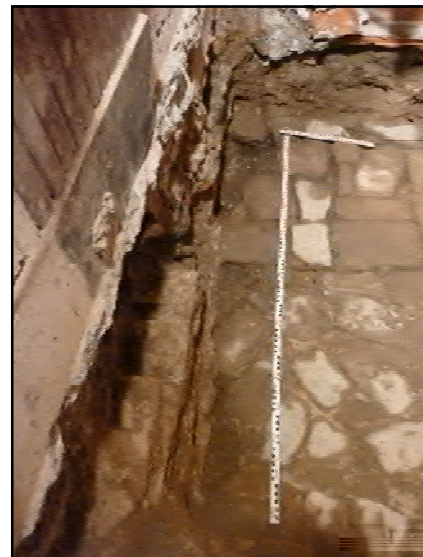
*Rasa UE-18, tallant l'UE-17*

La fonamentació UE-13 se situava a l'interior d'una rasa, UE-18, que tallava el paviment (UE-17) i estrats anteriors (UE-20, 21). La seva amplada a les cotes superiors anava dels 4cm als 26cm (en els punts on havia suposat la retirada d'alguna pedra que formava l'UE-17) i s'anava reduint a les cotes inferiors (2cm). Un cop l'UE-13 es va construir, la rasa UE-18 es va acabar de reblir mitjançant l'UE-19. Aquest estrat estava format per un nivell de terra argilosa, de tonalitats fosques i poc compactada.

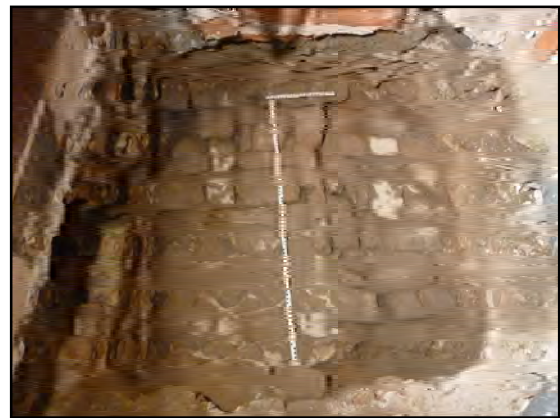
*Paviment UE-17, des del sud*

10). Les pedres que configuraven l'UE-17 tenien una mida diversa (majoritàriament mitjana), estaven lleugerament treballades i definien una secció lleugerament apuntada (reduint les seves dimensions a les cotes inferiors). Aquesta secció permetia que les pedres quedessin ben assentades al damunt del nivell de terra argilosa situat per sota d'aquestes, sense necessitat de morter de lligam.

La disposició de les pedres del paviment era poc regular i estaven col·locades seguint una orientació est-oest i amb una filera de pedres a la zona central, que tenien una orientació nord-sud. En diferents punts del paviment (a l'extrem nord-oest i al sud), les pedres se situaven a una diferència de nivell de 10cm respecte la resta de l'espai. Aquesta diferència podria estar associada al pes suportat pel paviment, que motivaria l'esfondrament de les pedres al estar assentades al damunt del nivell d'argila. En relació a l'ús del paviment, per damunt de les pedres que el definien i de la seva reparació UE-20 (que es presenta més endavant) s'ha documentat un nivell de terra argilosa, de tonalitats vermelloses i bastant compactada (UE-16), que estava cobert per l'UE-15. Aquest estrat tenia poca potència i s'hauria format pel sediment generat a partir de la circulació per damunt del paviment.

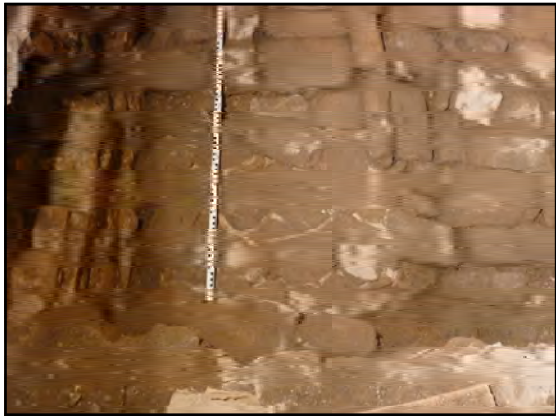
*Reparació UE-20*

Al sud-oest de la part documentada de l'UE-17, el paviment presentava una reparació (UE-20). Aquesta estava definida mitjançant un nivell de pedres de mida mitjana lleugerament treballades, petites pedres i fragments de maons, lligats tots ells amb morter de calç, de tonalitats blanquinoses. La disposició de les pedres era desordenada, sense seguir l'orientació est-oest de les de l'UE-17. El desgast de l'ús del paviment hauria motivat aquesta

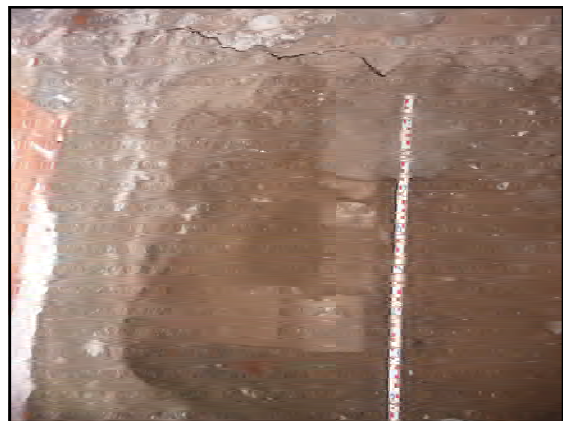
*Restes dels murs UE-21 i 22, un cop desmuntada l'UE-17*

La planta de l'estructura que formarien els murs UE-21 i 22 seria (a partir de la part localitzada) quadrada o rectangular. D'aquesta estructura els dos murs formarien la seva base i hauria estat desmuntada en el moment en què es va instal·lar el

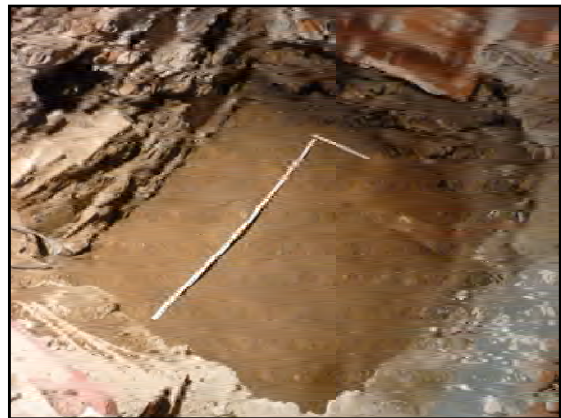
UE-23, amb els murs UE-21 i 22

Per sota de l'UE-17 s'ha documentat un estrat de rebliment, identificat com a UE-23, que estava format per un nivell de terra argilosa i compactada, de tonalitats vermelles i amb una lleugera proporció de morter de calç (de les mateixes tonalitats) en diversos punts. Les característiques de l'UE-23 ens fan considerar que podria correspondre's a un nivell de circulació de terra piconada, o bé de morter de calç (documentat de manera parcial a l'àrea intervinguda). Aquest paviment hauria estat substituït per l'empedrat UE-17.

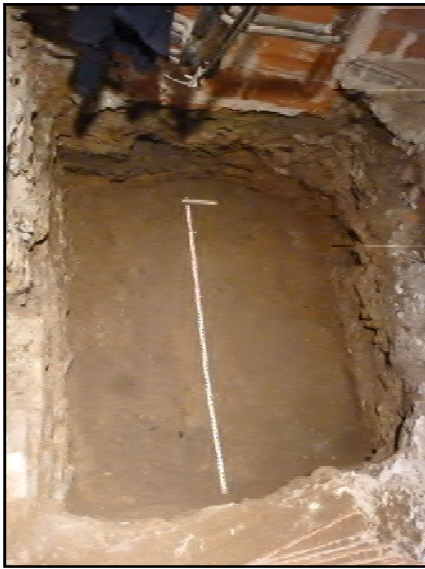
*UE-24 a la cota final d'excavació del fossat*

L'UE-23 cobria un estrat de rebliment, que estava format per un nivell de terra sorrenca, de tonalitats marró fosc i bastant compactada i que ha estat identificat com a UE-24. Les seves característiques i posició estratigràfica indicarien que es
