Memòria del sondeig arqueològic realitzat a la finca núm. 10 del carrer de la Riera Alta de Barcelona (185/05)

18 de Juliol al 21 de Juliol de 2005

Introducció

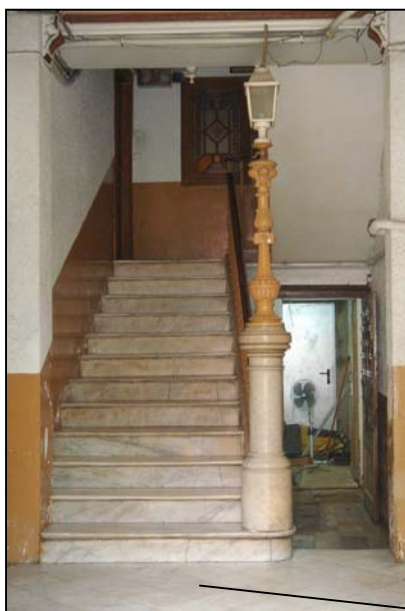
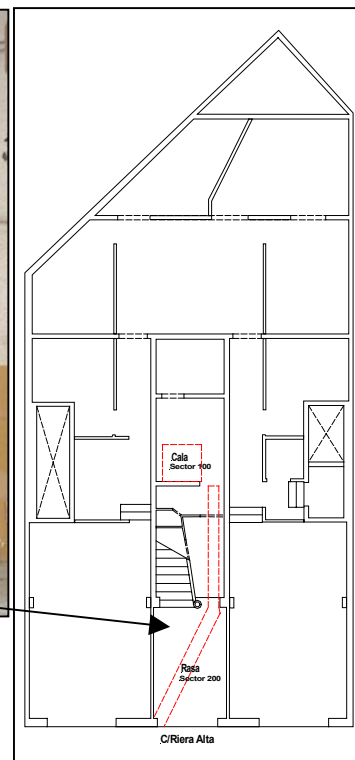
Indicació en la planta general de la finca la ubicació de la Cala (sector 100) i la Rasa (sector 200). A dalt, imatge del vestibul en direcció nord

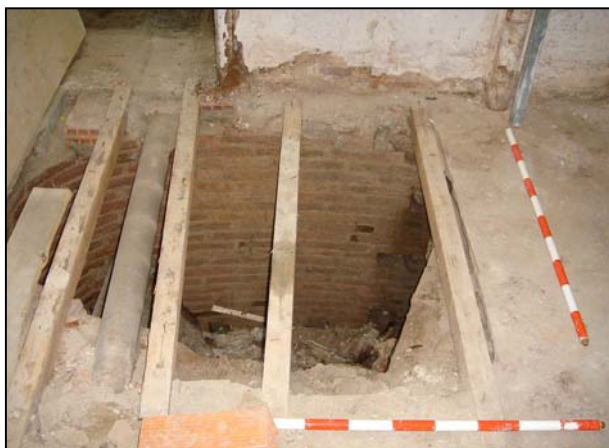
Estat inicial de la Cala abans de començar els treballs arqueològics. Es pot observar les restes d'una possible tapa del pou UE 102

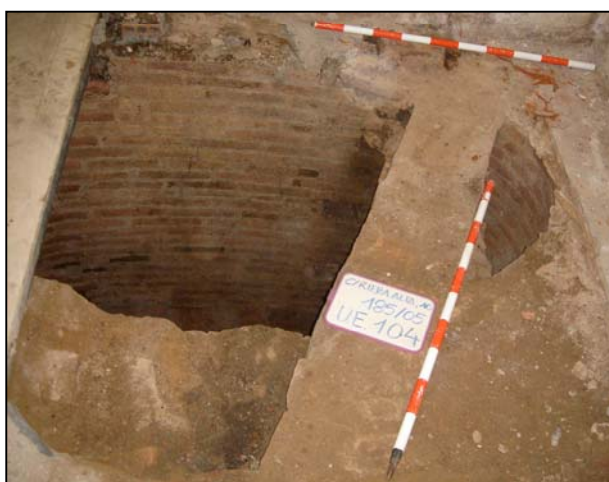
Detall de la canalització UE 104

. En el costat més occidental, la canalització **UE 104** realitzada amb maó massís (30 x 15 x 4 cm) i morter de calç, tot presentant una orientació sud-oest nord-est.

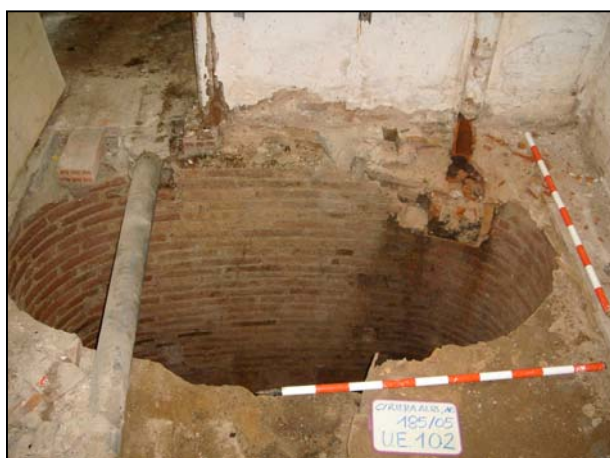
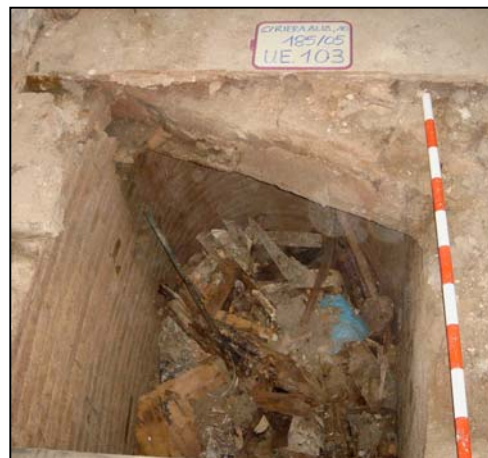
. I en la resta de la cala, el pou ovalat **UE 102** realitzat amb maó massís (30 x 15 x 3,5/ 4/ 5 cm) lligat amb morter de calç. Aquest element

estructural restava amortitzat pel farciment **UE 103** compost per terra sorrenca de color marró fosc, fragments de materials constructius (maó massís, morter de calç, arrebossat etc) i de deixalles actuals (plàstics, cadires, bateries de cotxe etc).

A l'esquerra vista general del pou UE 102 després de desmuntar la canalització UE 104. A la dreta detall del farciment UE 103 en el que es pot observar la seva composició

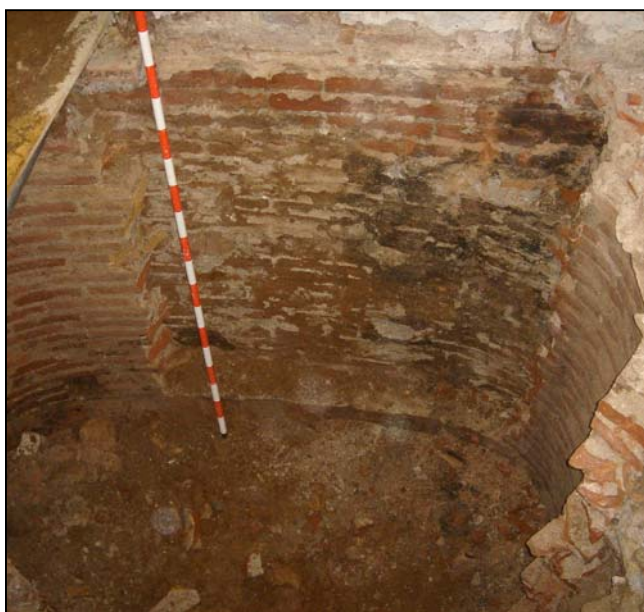
El nivell **UE 103** es va rebaixar fins 1.70 m de profunditat, ja que era la cota necessària per col·locar la caixa de l'ascensor. Posteriorment, es començà a desmuntar les parets nord i sud del pou **UE 102**, fins la mateixa cota (1.70 m) que el rebliment **UE 103**.

Per últim, indicar que el farciment **UE 103** no es va acabar d'excavar i que gran part del material constructiu de les parets del pou **UE 102** s'ha tornat a abocar a l'interior d'aquest, ja que es necessitava una superfície regular per abocar posteriorment el formigó.

Vista general de la Cala en l'estat en que es van aturar els treballs arqueològics (profunditat 1.70 m). En la fotografia es pot observar el pou UE 102 un cop es van desmuntar part de les parets nord i sud que restaven afectades per la caixa de l'ascensor

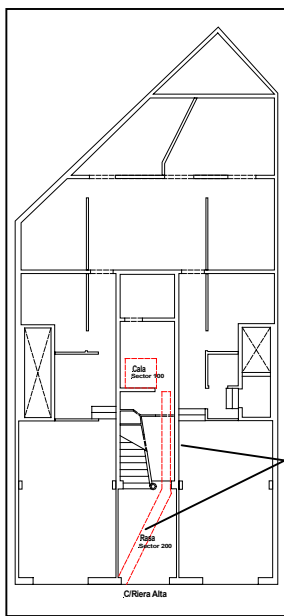
Indicació en la planta general de la finca de la ubicació del paviment UE 201 (zona del vestíbul) i del paviment UE 202 (al costat est de l'escala)

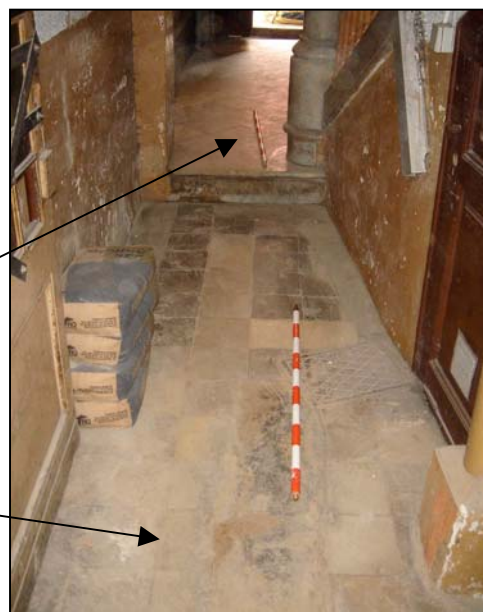
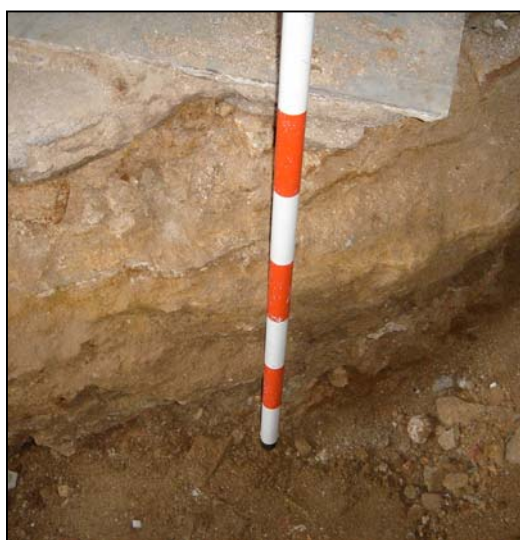
Detall del perfil de la Rasa (tram del vestíbul) en que es pot identificar el paviment UE 201 i el farciment UE 203

Un cop documentats es va procedir al seu desmuntatge, fet que va deixar al descobert el farciment **UE 203** compost per terra sorrenca de color marró clar amb fragments de material constructiu (maó massís, morter de calç i arrebossat).

Aquest rebliment s'adscriu al moment en que s'edificà l'actual finca (1893), i segurament es va abocar per regularitzar la superfície i poder pavimentar posteriorment.

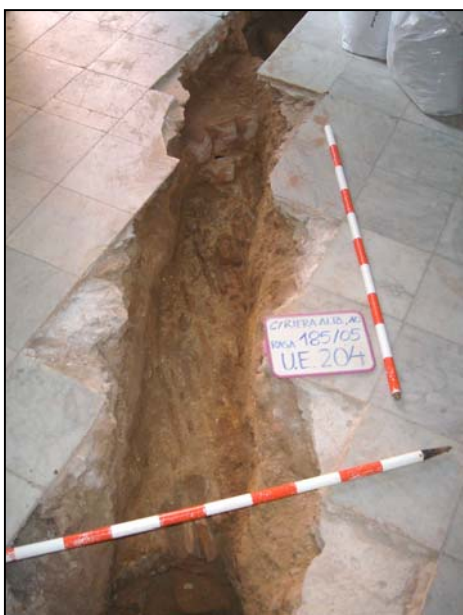
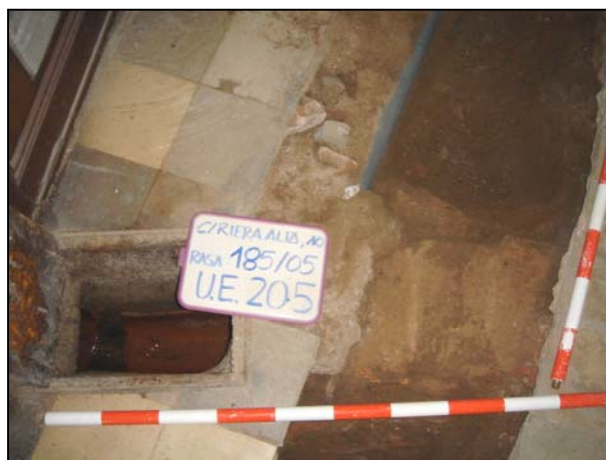
. En la banda més meridional i orientat nord-sud, el pou negre **UE 204** del qual es podia entreveure part de la coberta formada per una volta de sardinell de maó massís (30 x 15 x 3 cm) i morter de calç.

. I en el costat més septentrional la canalització **UE 205** realitzada amb maó massís (30 x 15 x 4 cm) i morter de calç. Cal mencionar que estava en ús i que presentava una orientació sud-oest nord-est.

A l'esquerra, vista general del pou negre UE 204. I a la dreta detall de la canalització UE 205 en la que es pot observar la reutilització actual.

Ambdues estructures formaven part del sistema de canalització de la finca edificada a finals del segle XIX. Actualment, el pou mort **UE 204** restava inutilitzat, i la canalització **UE 205** encara funcionava, segurament reaprofitada per sistemes d'abastiment d'aigua actuals.

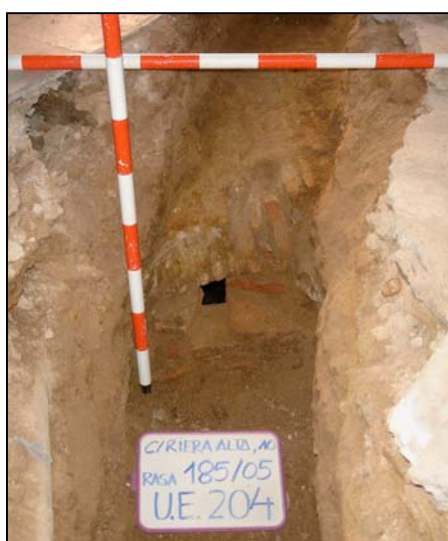
Les tasques es van proseguir amb el desmuntatge de la coberta del pou mort **UE 204**, ja que es necessitava una cota de 70 cm de profunditat. Després de treure-la es va poder observar part de l'interior d'aquest element estructural, que restava amortitzat. Les parets estaven realitzades amb maó massís i morter de calç, i en el costat nord tenia la sortida d'una canalització, per la qual desguassarien les aigües de la finca.

A l'esquerra, detall de la volta de sardinell del pou negre UE 204, i a la dreta desmuntatge de la coberta del dit pou (UE 204)

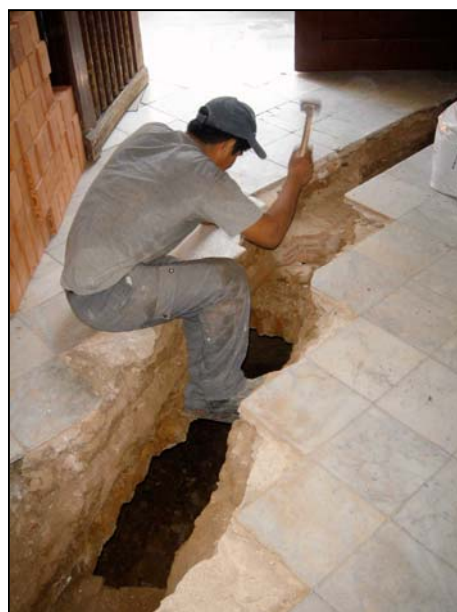
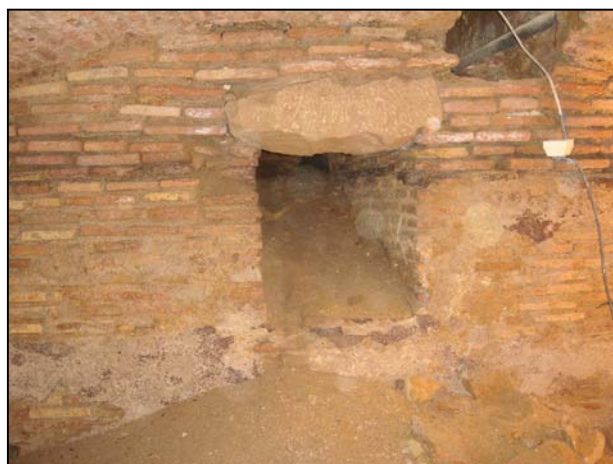
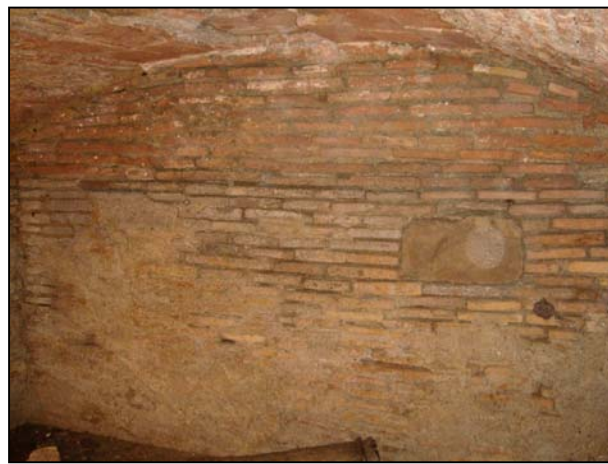
A l'esquerra detall interior de la paret nord del pou UE 204 en el que es pot comprovar com desguassarien aigües mitjançant una canalització. A la dreta detall interior de la paret sud i de part de la volta

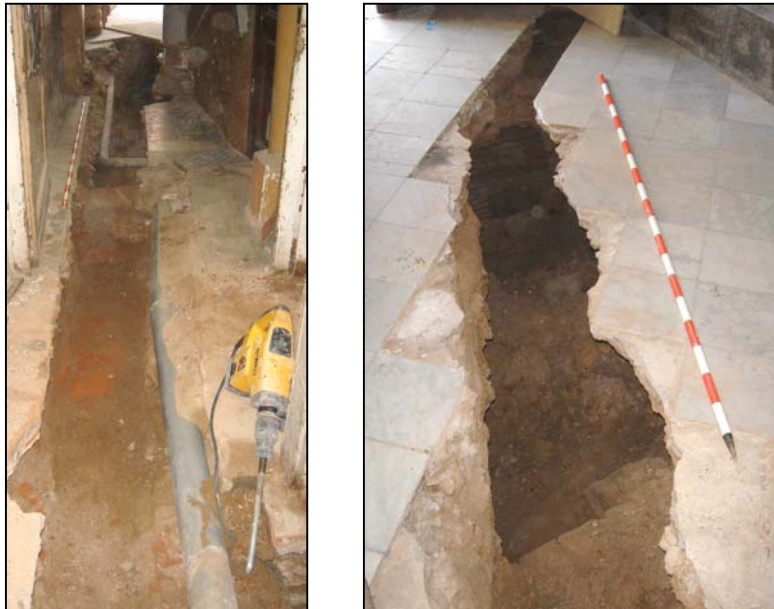
Finalment, es procedí al desmuntatge de la canalització **UE 205** la qual es va substituir per una canonada actual. Cal mencionar que no es va localitzar material ceràmic en cap de les unitats estratigràfiques excavades, ja que bàsicament estaven compostes de fragments de material constructiu (maó massís, arrebossat i morter de calç) o de deixalles actuals.

Vistes generals finals de la Rasa, a l'esquerra en sentit sud el primer tram i a la dreta en sentit sud el segon tram. Els treballs arqueològics es van aturar a la cota de 0.70m, profunditat que necessitaven per col·locar les noves canalitzacions

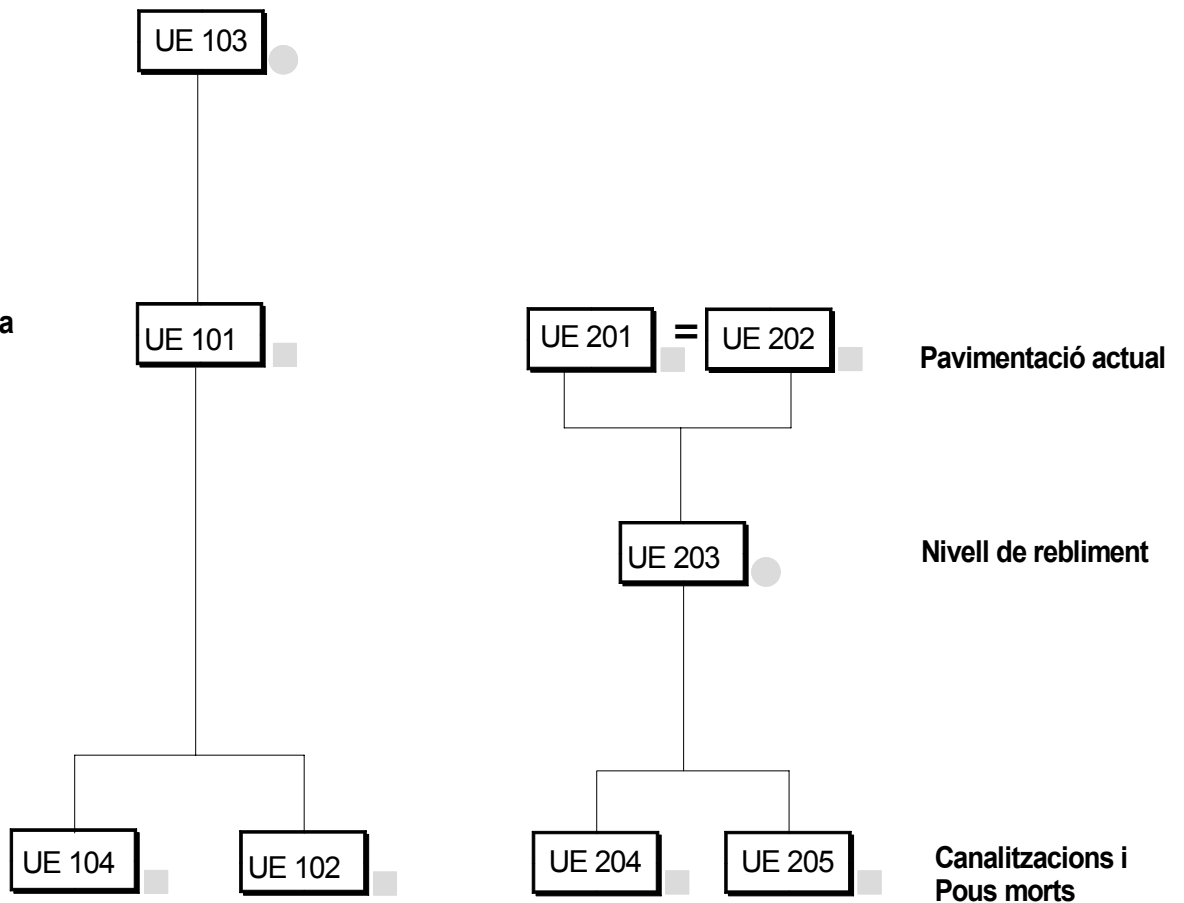
Fases documentades	Unitats estratigràfiques
Fase actual <i>Finals del segle XX</i>	UE 103
Fase contemporània <i>Finals del segle XIX</i>	UE 101, UE 102, UE 103, UE 104, UE 201, UE 202, UE 203, UE 204 i UE 205.

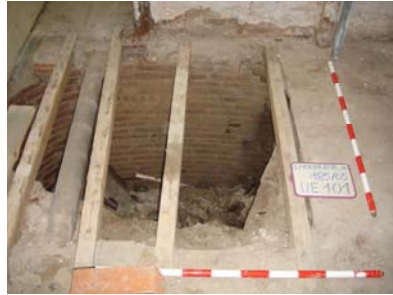
002 UE 101.JPG

Així, doncs, es va documentar en un primer terme el paviment actual **UE 101**, realitzat amb rajoles quadrangulars (24x24x3 cm) lligades amb morter de calç i col·locades a junt i seguit. Aquest només s'estenia per la banda més occidental, ja que la resta de la cala presentava restes d'haver tingut una mena de tapa que donava al pou **UE 102**.

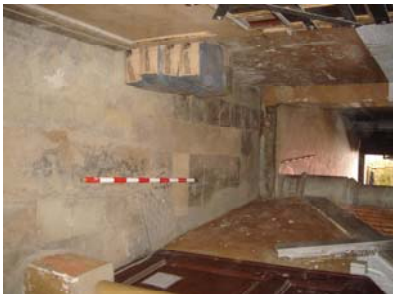
010 UE 201 i UE 202.JPG

En primer lloc s'han identificat dos tipus d'enrajolat, ambdós pertanyen al moment de construcció de l'actual finca (1893). Al primer tram (nord-sud) s'ha localitzat el paviment **UE 202** realitzat amb rajoles quadrangulars (20 x 20 x 3 cm) lligades amb morter de calç. Aquest està disposat a junt i seguit, i presenta algunes reparacions actuals, possiblement corresponents a finals del segle XX.

En el segon tram, s'estén el paviment **UE 201** realitzat amb peces

quadrangulars de marbre (27 x 27 x 3 cm) lligades amb morter de calç. L'enrajolat està disposat a junt i seguit (en sentit nord-est sud-oest).

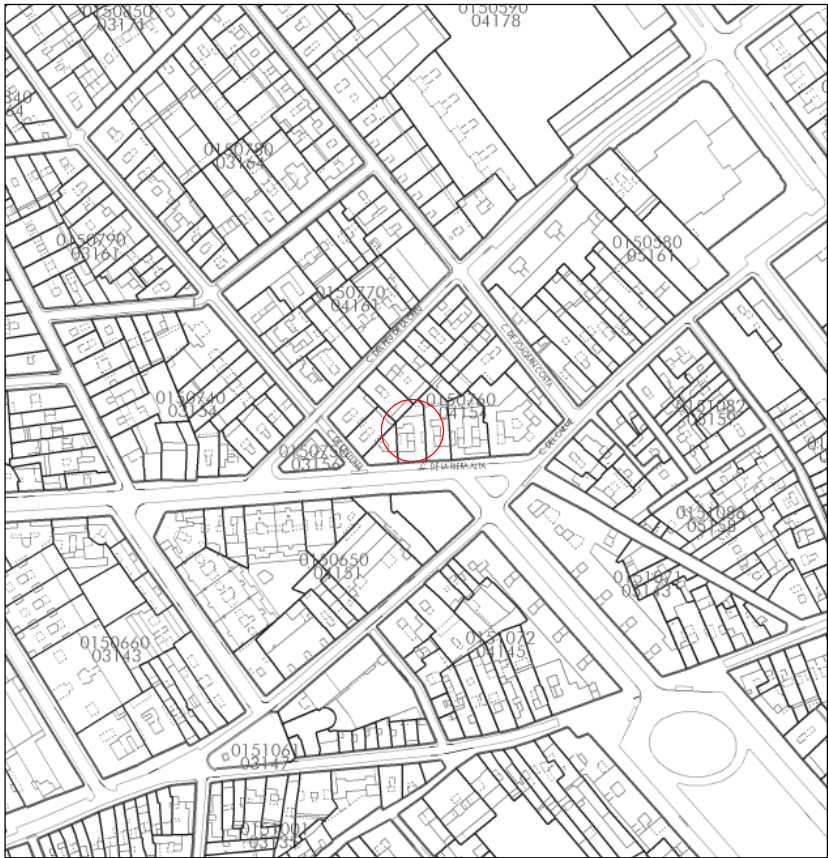
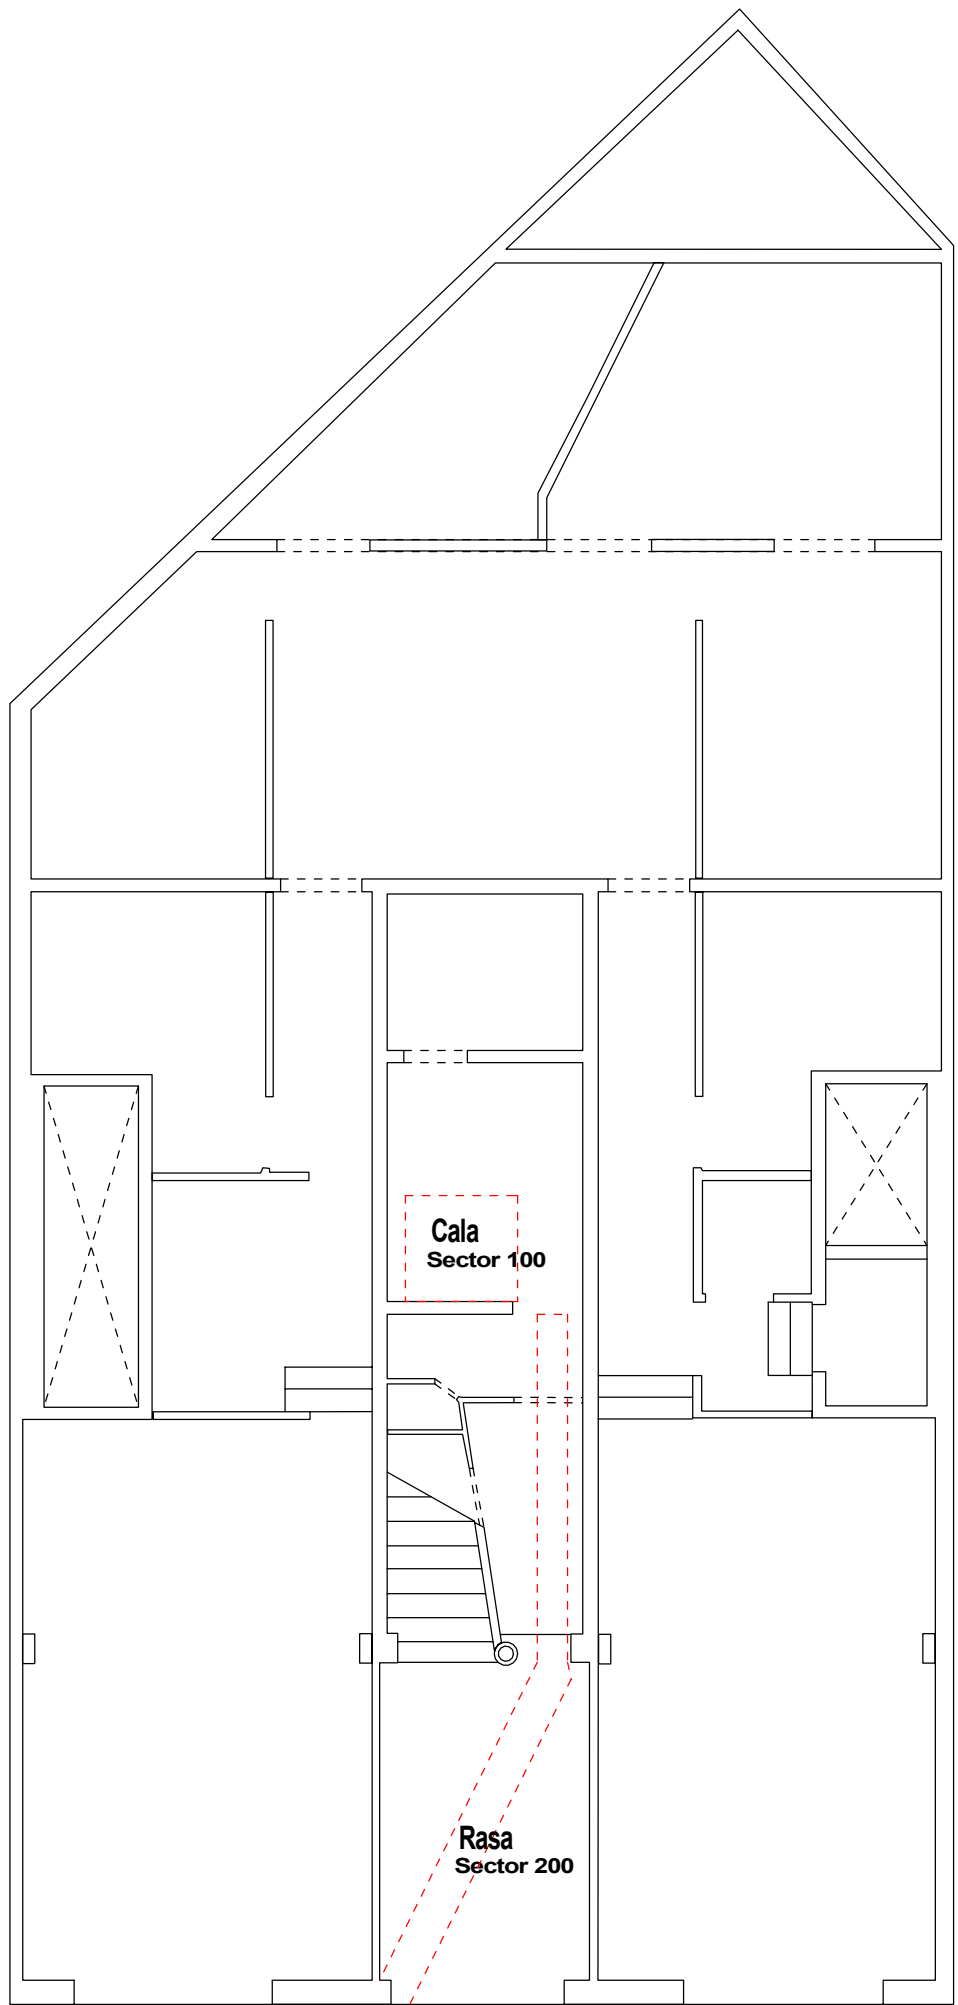
<p>Llegenda</p> <p>----- Límits de la cala i de la rasa</p>		<p>C/de la Riera Alta, núm. 10 (Barcelona) Codi d'intervenció: 185/05</p>		
		<p>Planta general de la finca amb la indicació de la cala i de la rasa</p>		
<p>0 3m</p>		<p>escala: 1:100</p>		<p>Núm. Plànol</p> <p>1</p>
		<p>Direcció arqueològica : Consuelo Forés López</p> <p>Planimetria: Consuelo Forés López</p> <p>Planimetria base: Gasulla Arquitectura y Asociados S.L.</p>

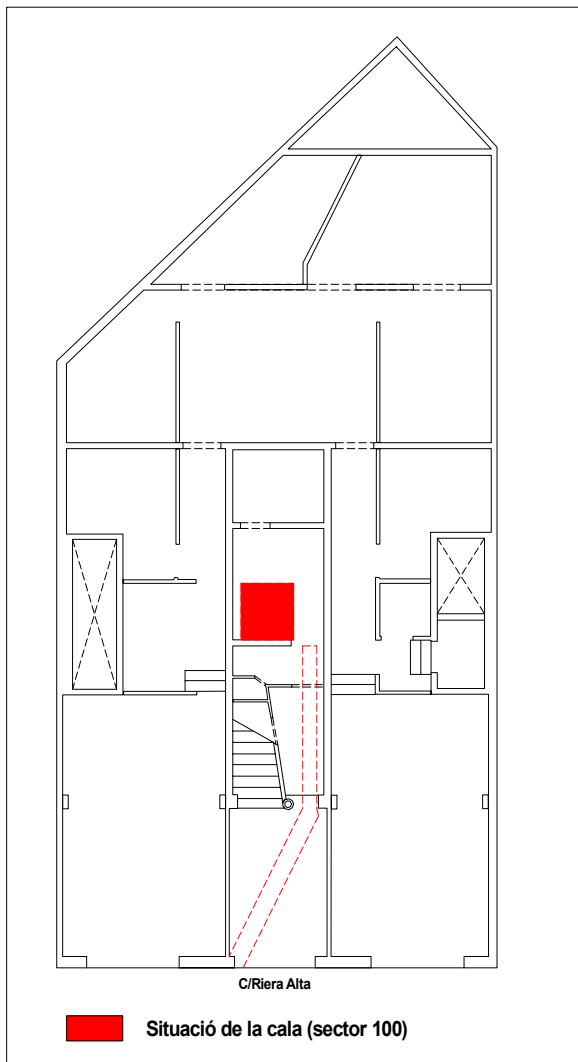
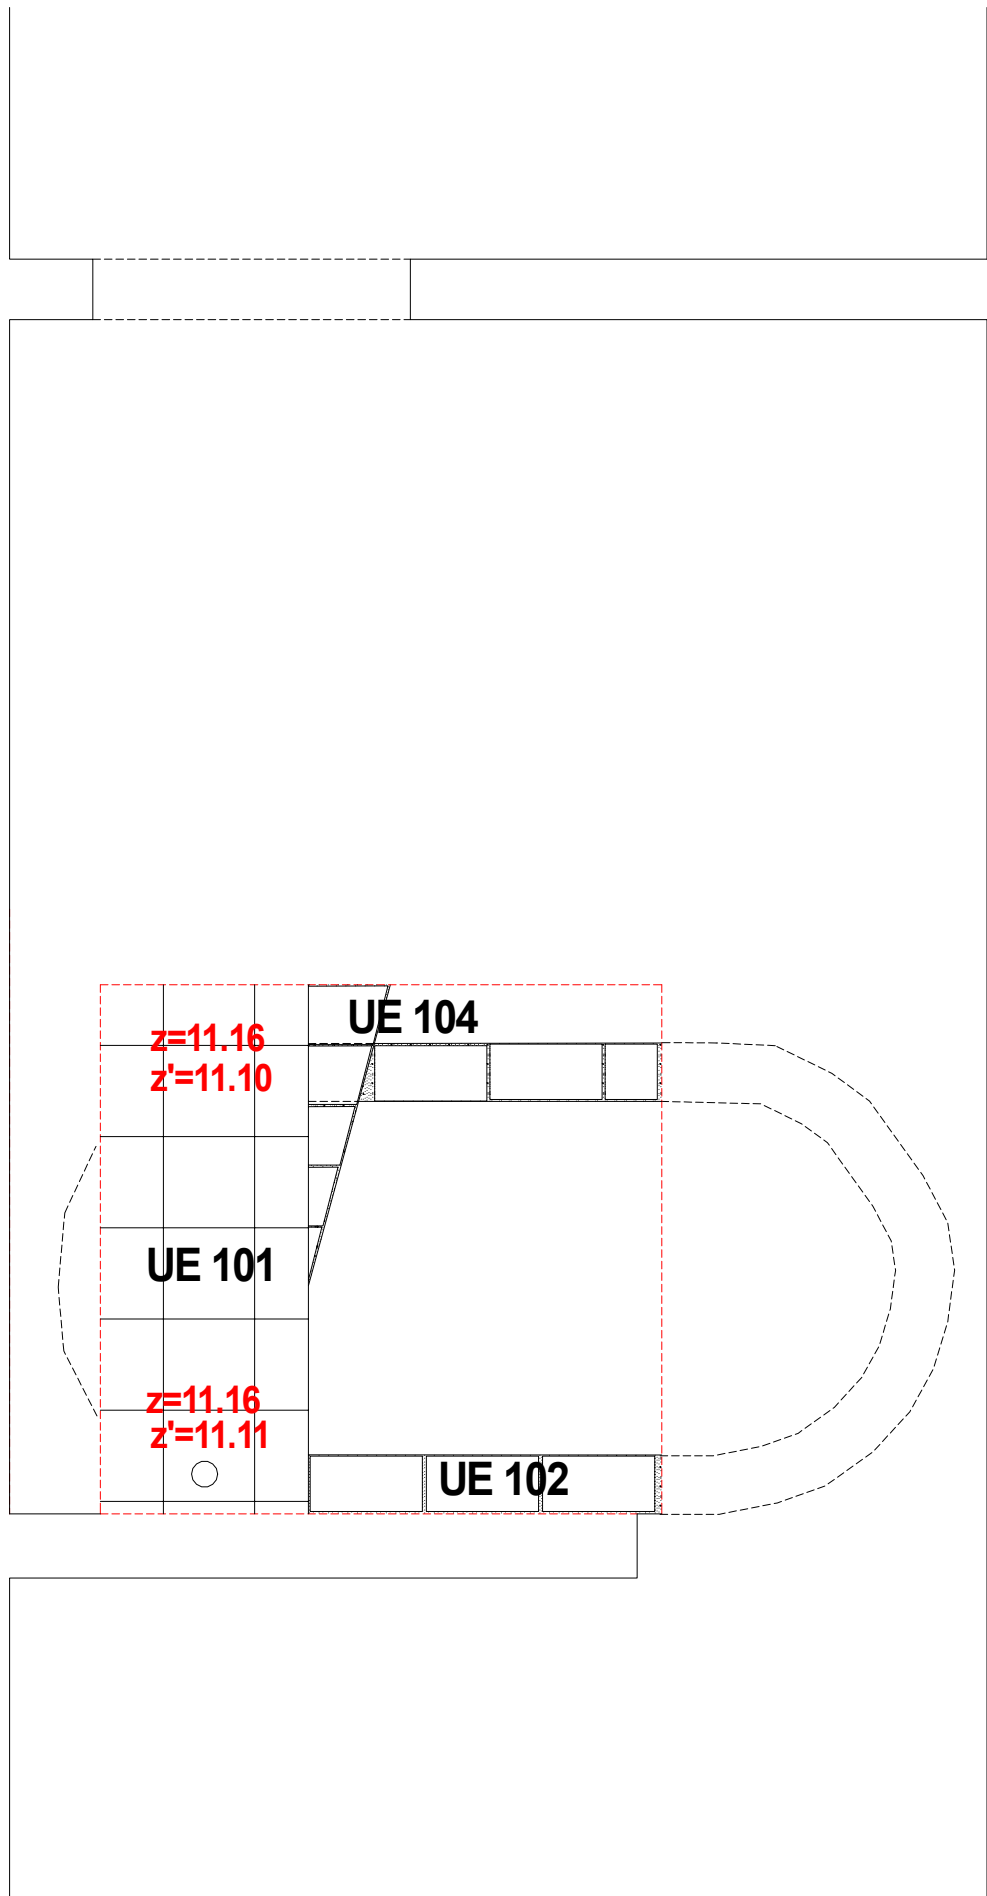
<p>Cota zero = 11.34 metres s.n.m.</p> <p>----- Límits de la fossa</p> <p>z=0.00 Cota inicial</p> <p>z'=0.00 Cota final</p>	<p>Llegenda</p>	<p>C/Riera Alta, núm. 10 (Barcelona) Codi d'intervenció: 185/05</p>	
		<p>Planta acotada UE 101</p>	
<p>0 50 cm</p>	<p>escala: 1:20</p>	<p>Direcció arqueològica : Consuelo Forés López</p> <p>Planimetria: Consuelo Forés López</p> <p>Planimetria base: Gasulla Arquitectura y Asociados S.L.</p>	<p> 2</p>

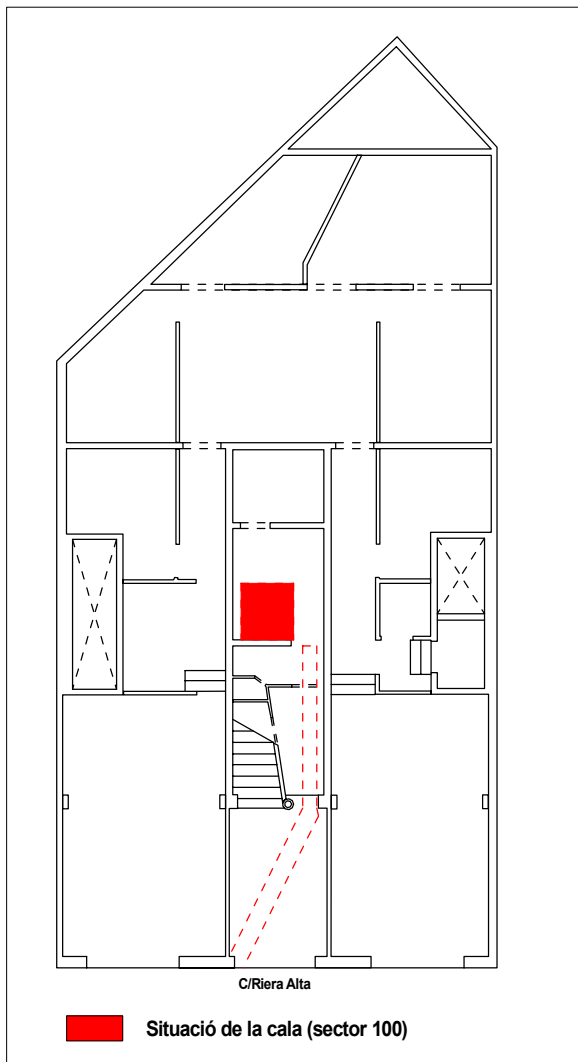
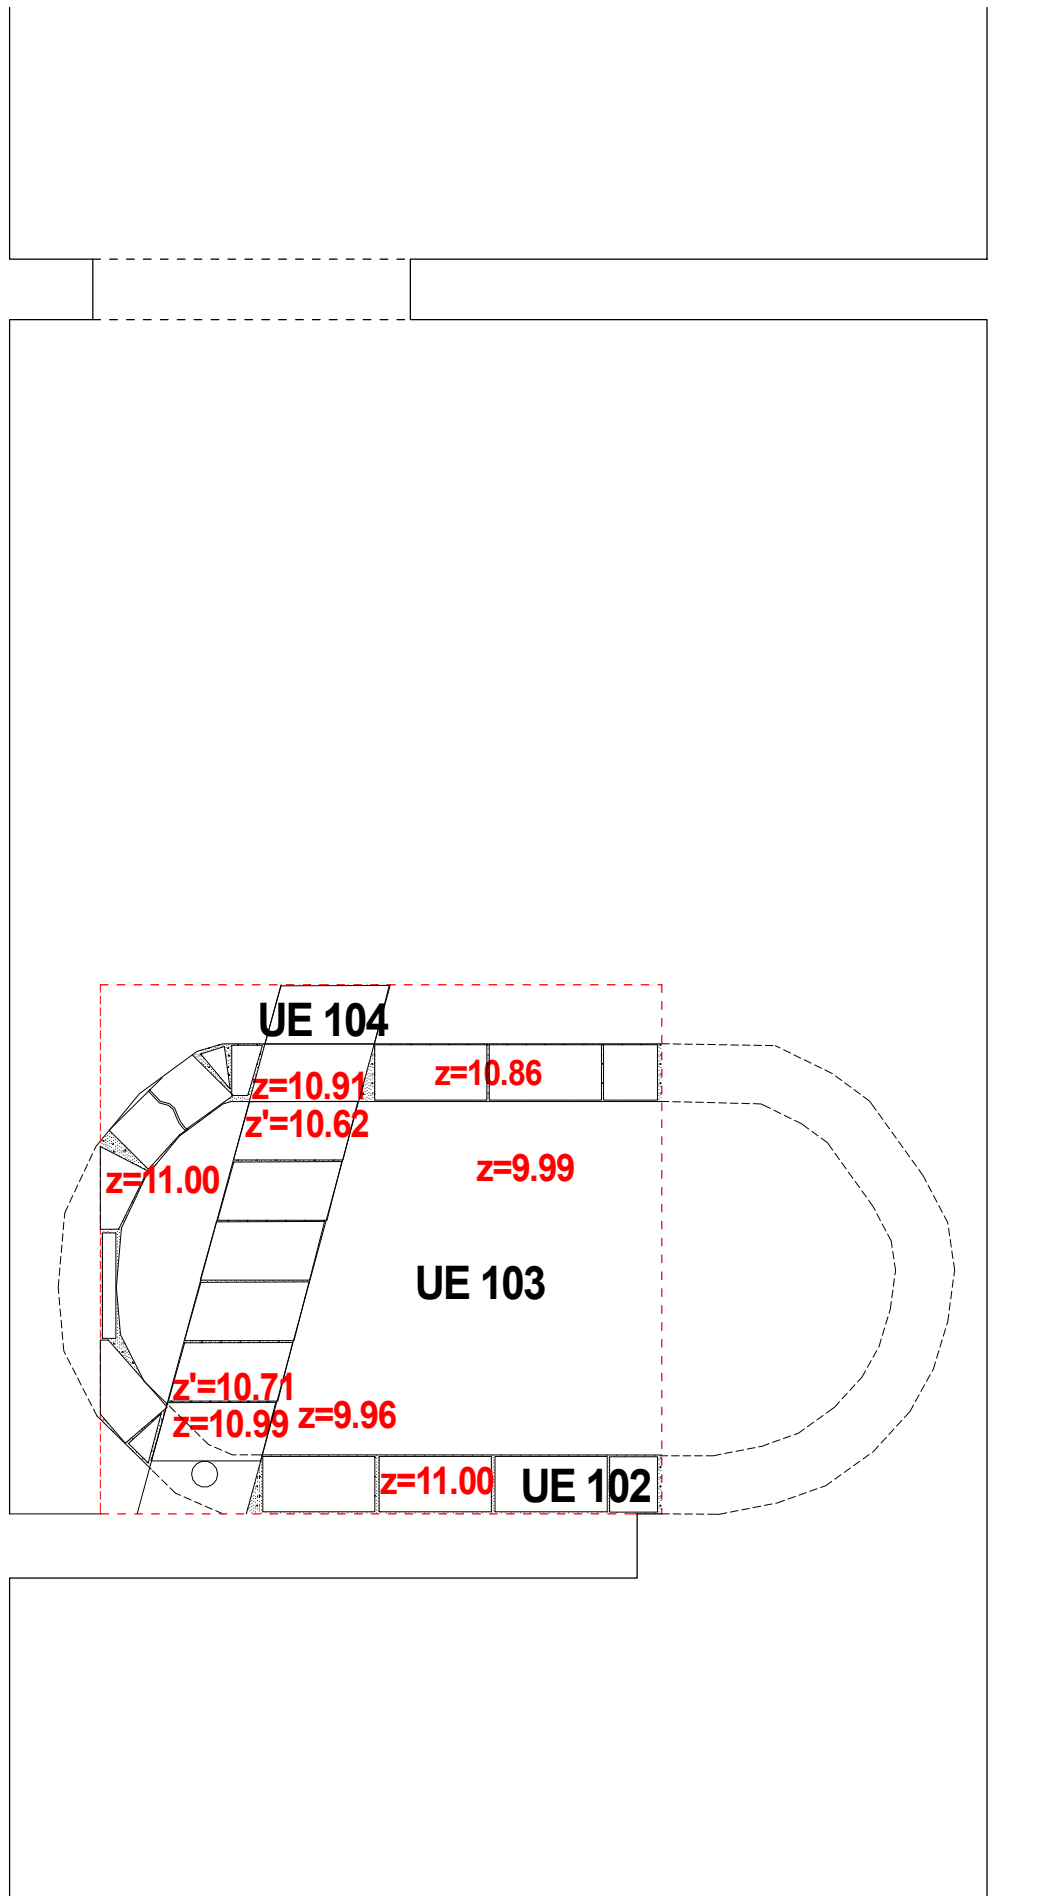
<p>Cota zero = 11.34 metres s.n.m.</p> <p>----- Límits de la fossa</p> <p>z=0.00 Cota inicial</p> <p>z'=0.00 Cota final</p>	Llegenda		<p>C/Riera Alta, núm. 10 (Barcelona)</p> <p>Codi d'intervenció: 185/05</p>		
	<p>Planta acotada UE 102, UE 103 i UE 104</p> <p>Direcció arqueològica : Consuelo Forés López</p> <p>Planimetria: Consuelo Forés López</p> <p>Planimetria base: Gasulla Arquitectura y Asociados S.L.</p>		<p>TEA </p>		
<p>0 50 cm</p>	<p>escala: 1:20</p>				<p>3</p>

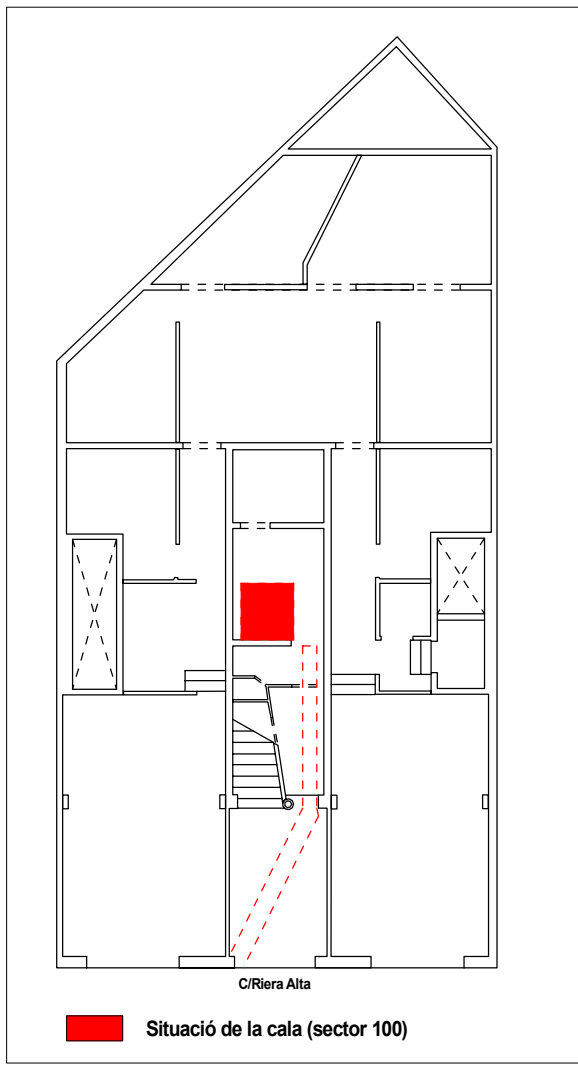
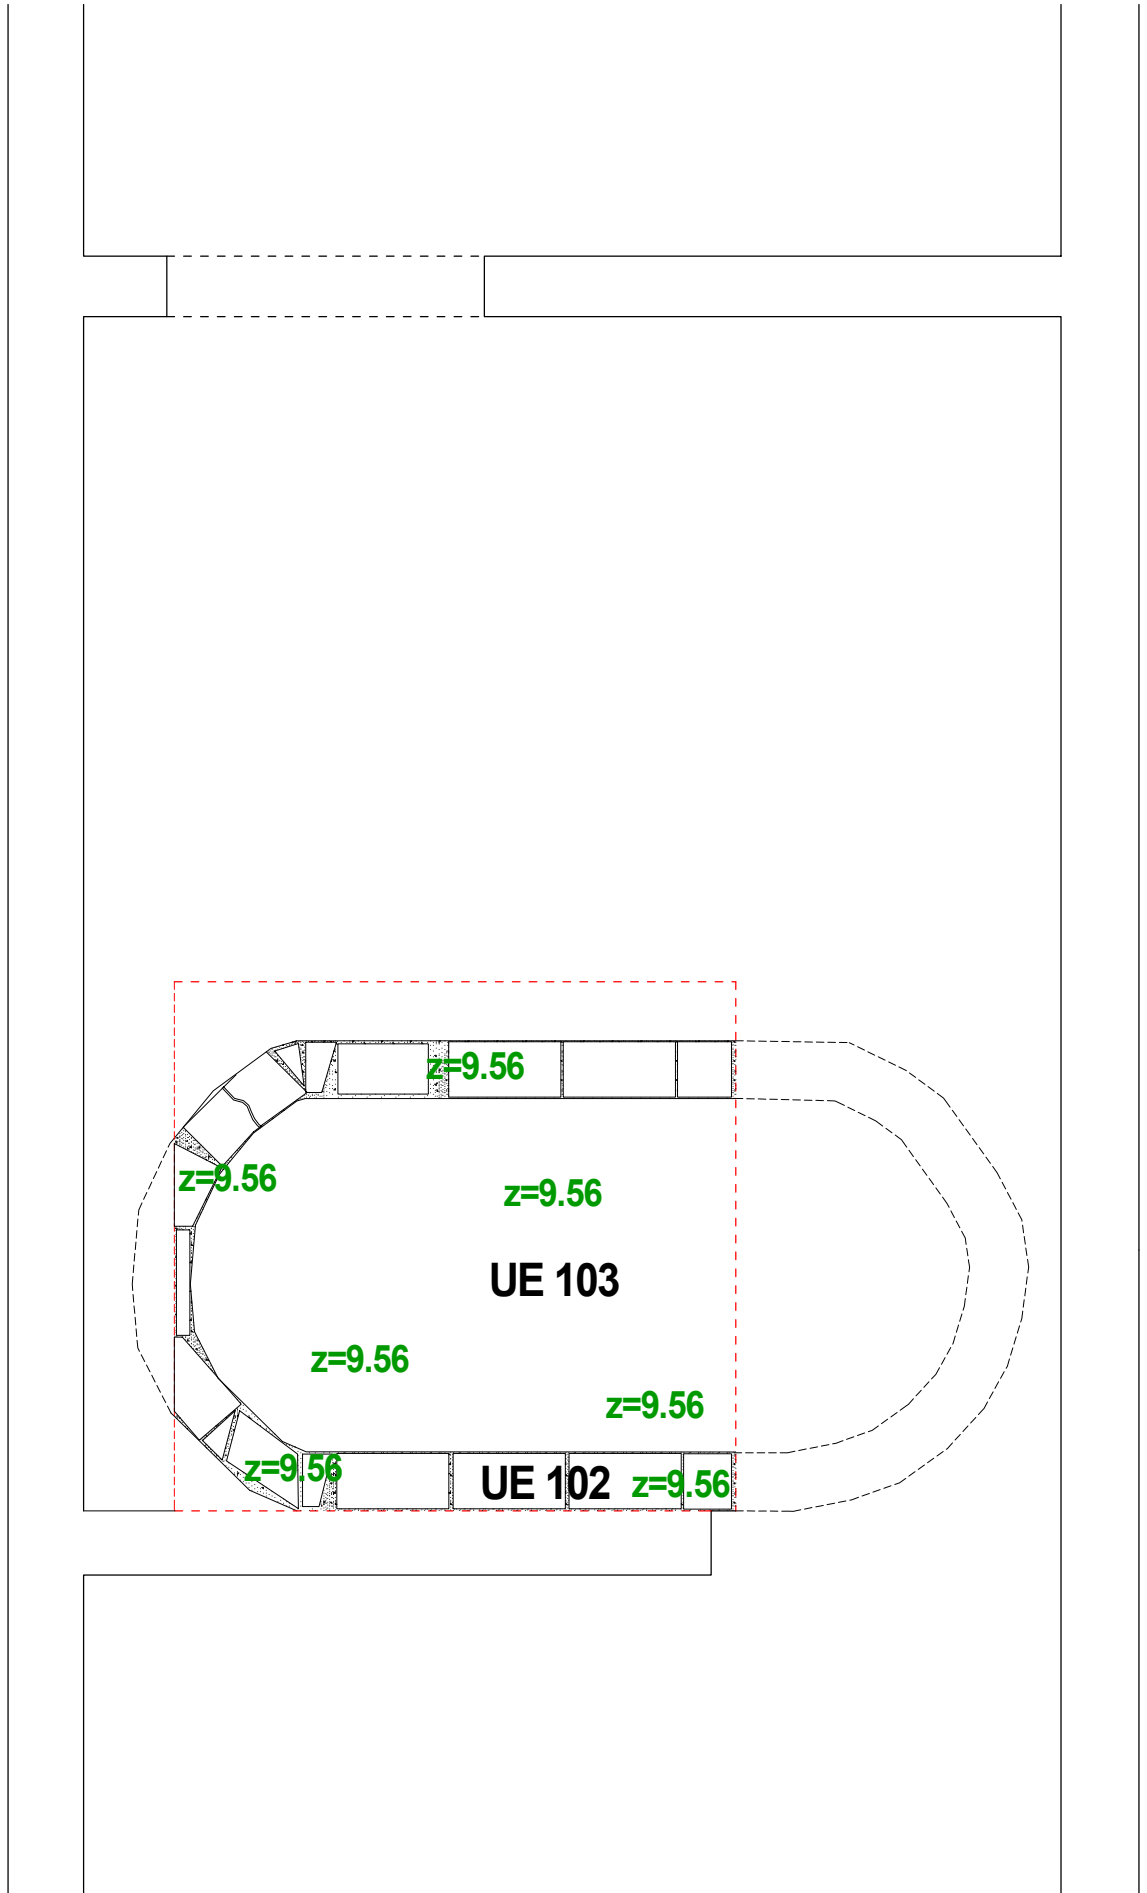
<p>Cota zero = 11.34 metres s.n.m.</p> <p>----- Límits de la fossa</p> <p>z=0.00 Cota final de la intervenció</p>	<p>Llegenda</p>	<p>C/Riera Alta, núm. 10 (Barcelona) Codi d'intervenció: 185/05</p>	
		<p>Planta acotada final de la intervenció</p>	
<p>0 50 cm</p>	<p>escala: 1:20</p>	<p>Direcció arqueològica : Consuelo Forés López</p> <p>Planimetria: Consuelo Forés López</p> <p>Planimetria base: Gasulla Arquitectura y Asociados S.L.</p>	<p> TEA</p> <p>4</p>

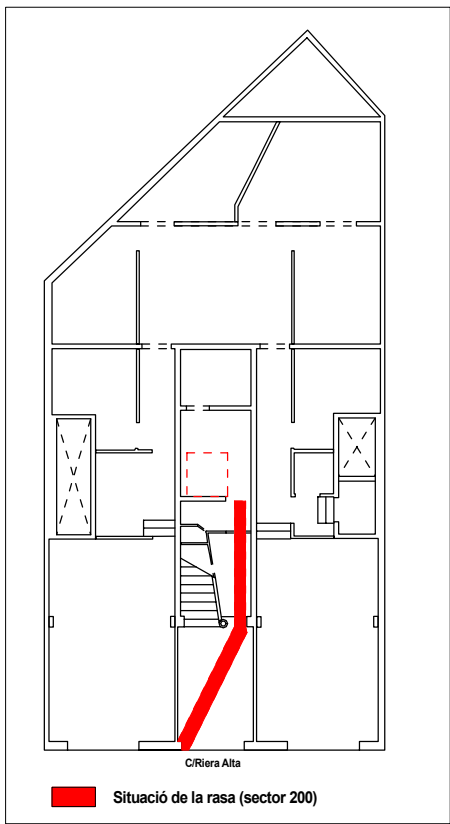
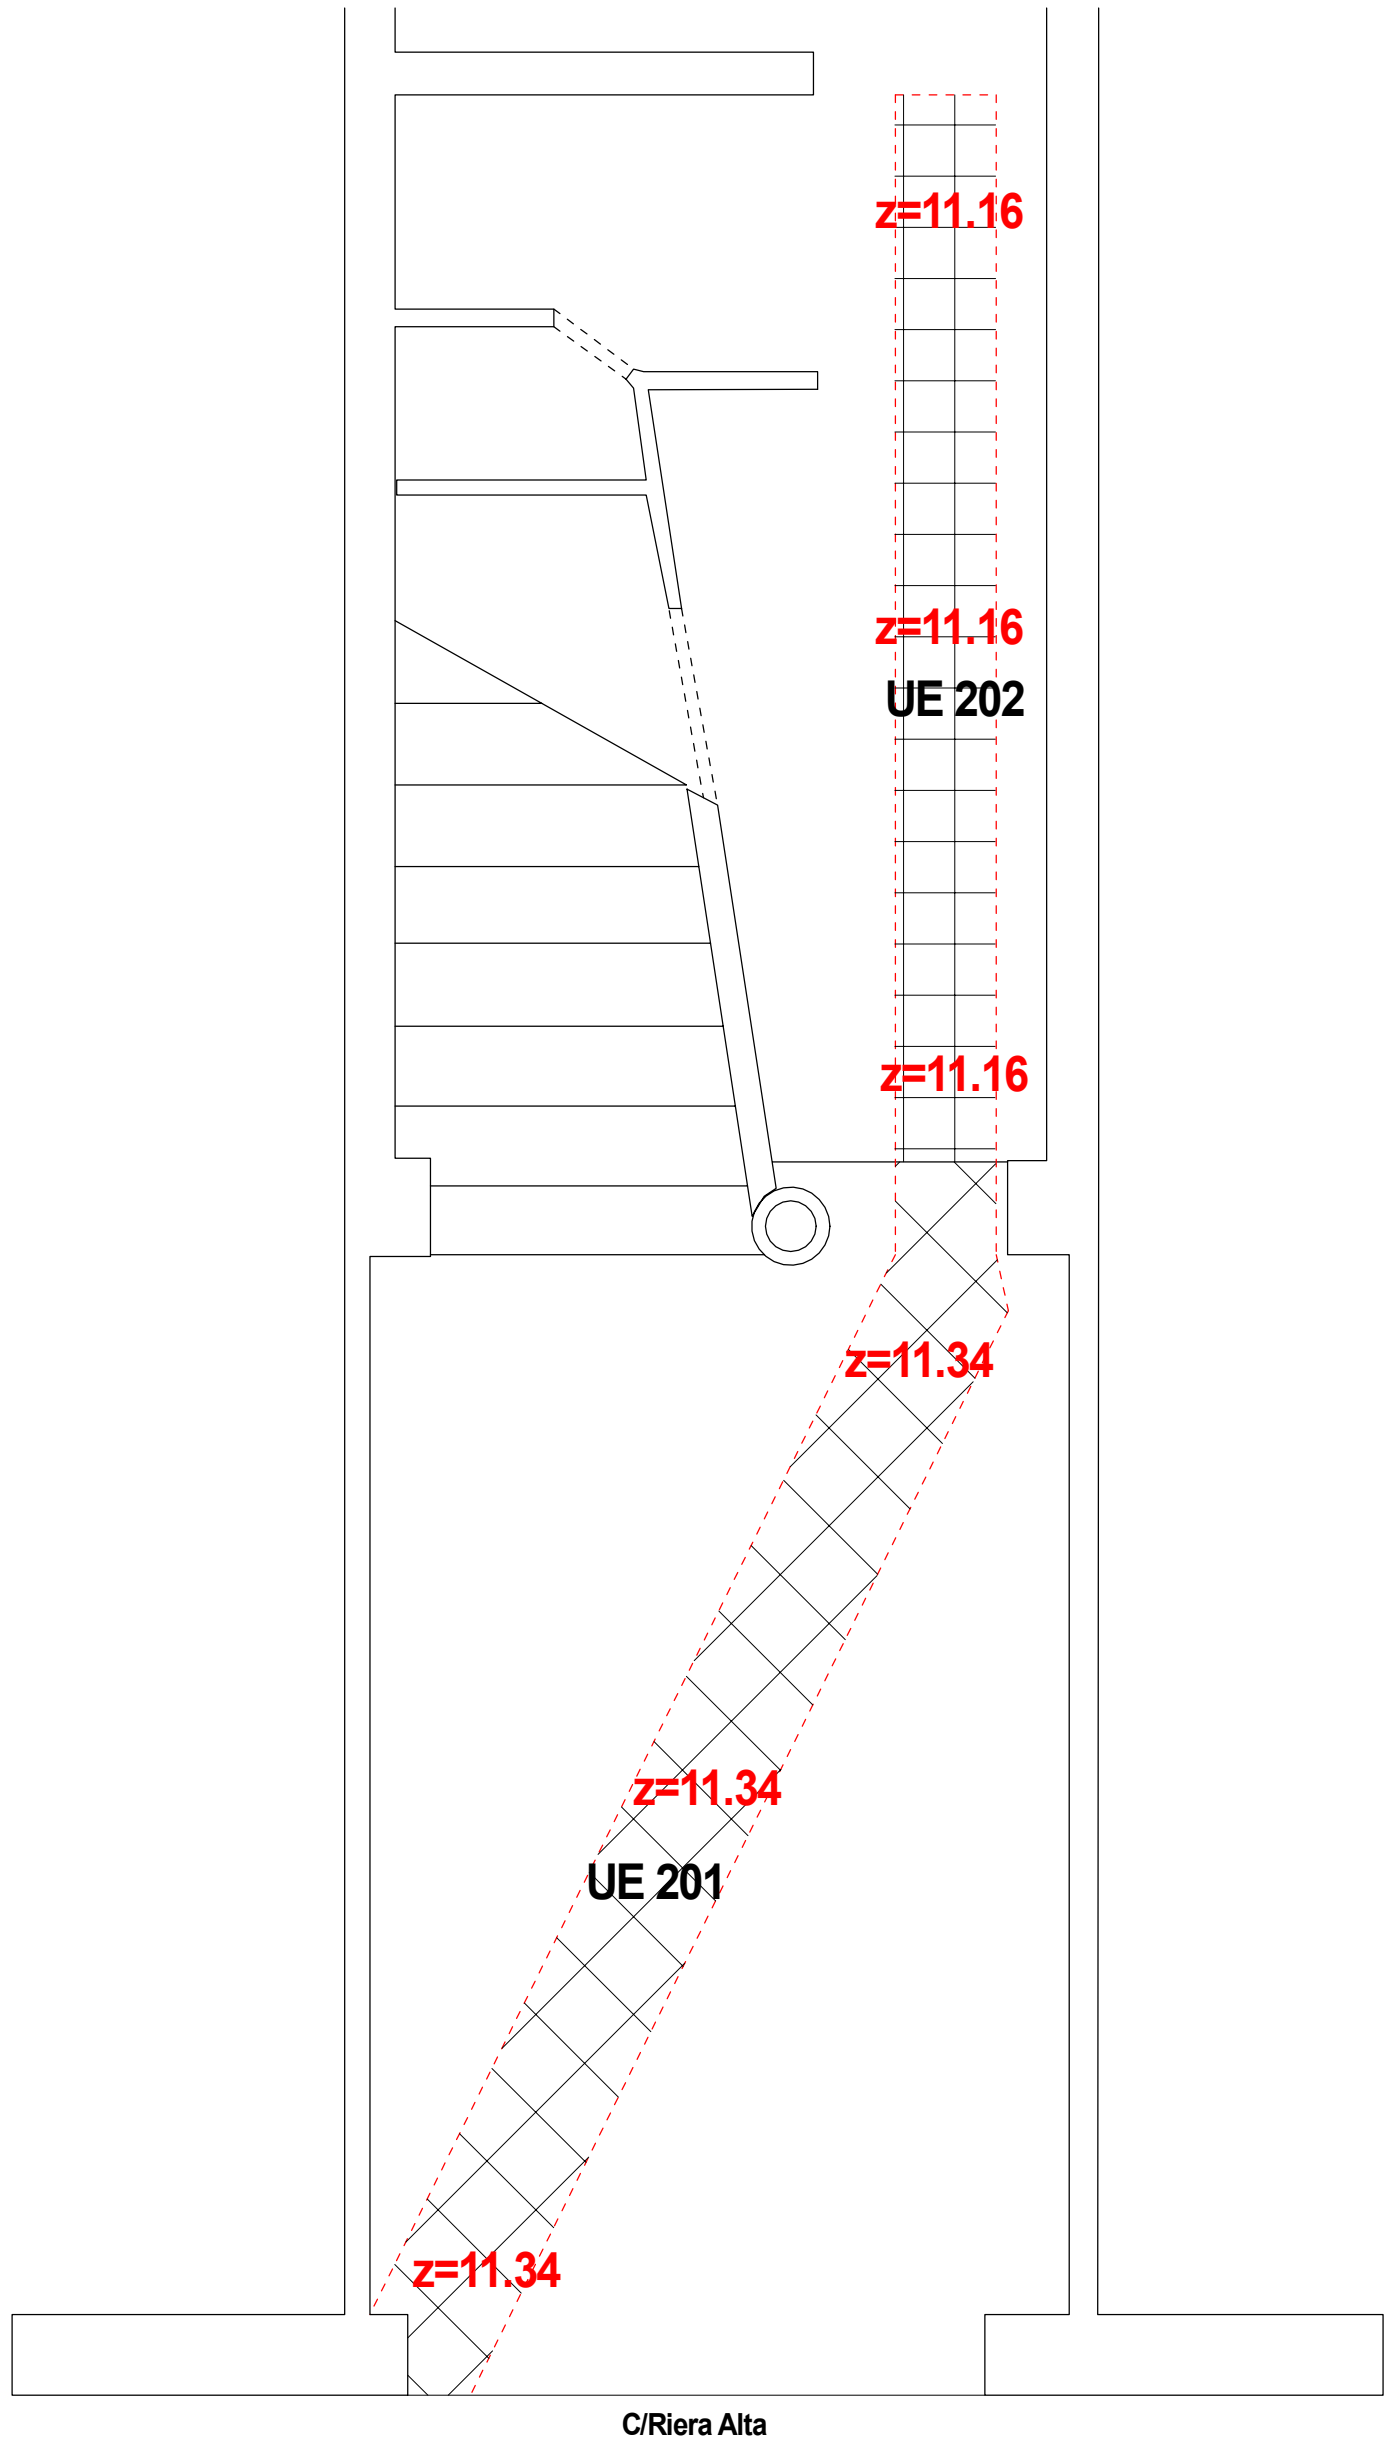
<p>Cota zero = 11.34 metres s.n.m.</p> <p>----- Límits de la fossa</p> <p>z=0.00 Cota inicial</p> <p>z'=0.00 Cota final</p>	<p>Llegenda</p>	<p>C/Riera Alta, núm. 10 (Barcelona)</p> <p>Codi d'intervenció: 185/05</p>	
		<p>Planta acotada UE 201 i UE 202</p>	
<p>0 1 m</p>	<p>escala: 1:30</p>	<p>Direcció arqueològica : Consuelo Forés López</p> <p>Planimetria: Consuelo Forés López</p> <p>Planimetria base: Gasulla Arquitectura y Asociados S.L.</p>
