Memòria del sondeig arqueològic realitzat a la finca núm. 10 del carrer de la Riera Alta de Barcelona (185/05)

18 de Juliol al 21 de Juliol de 2005

Introducció

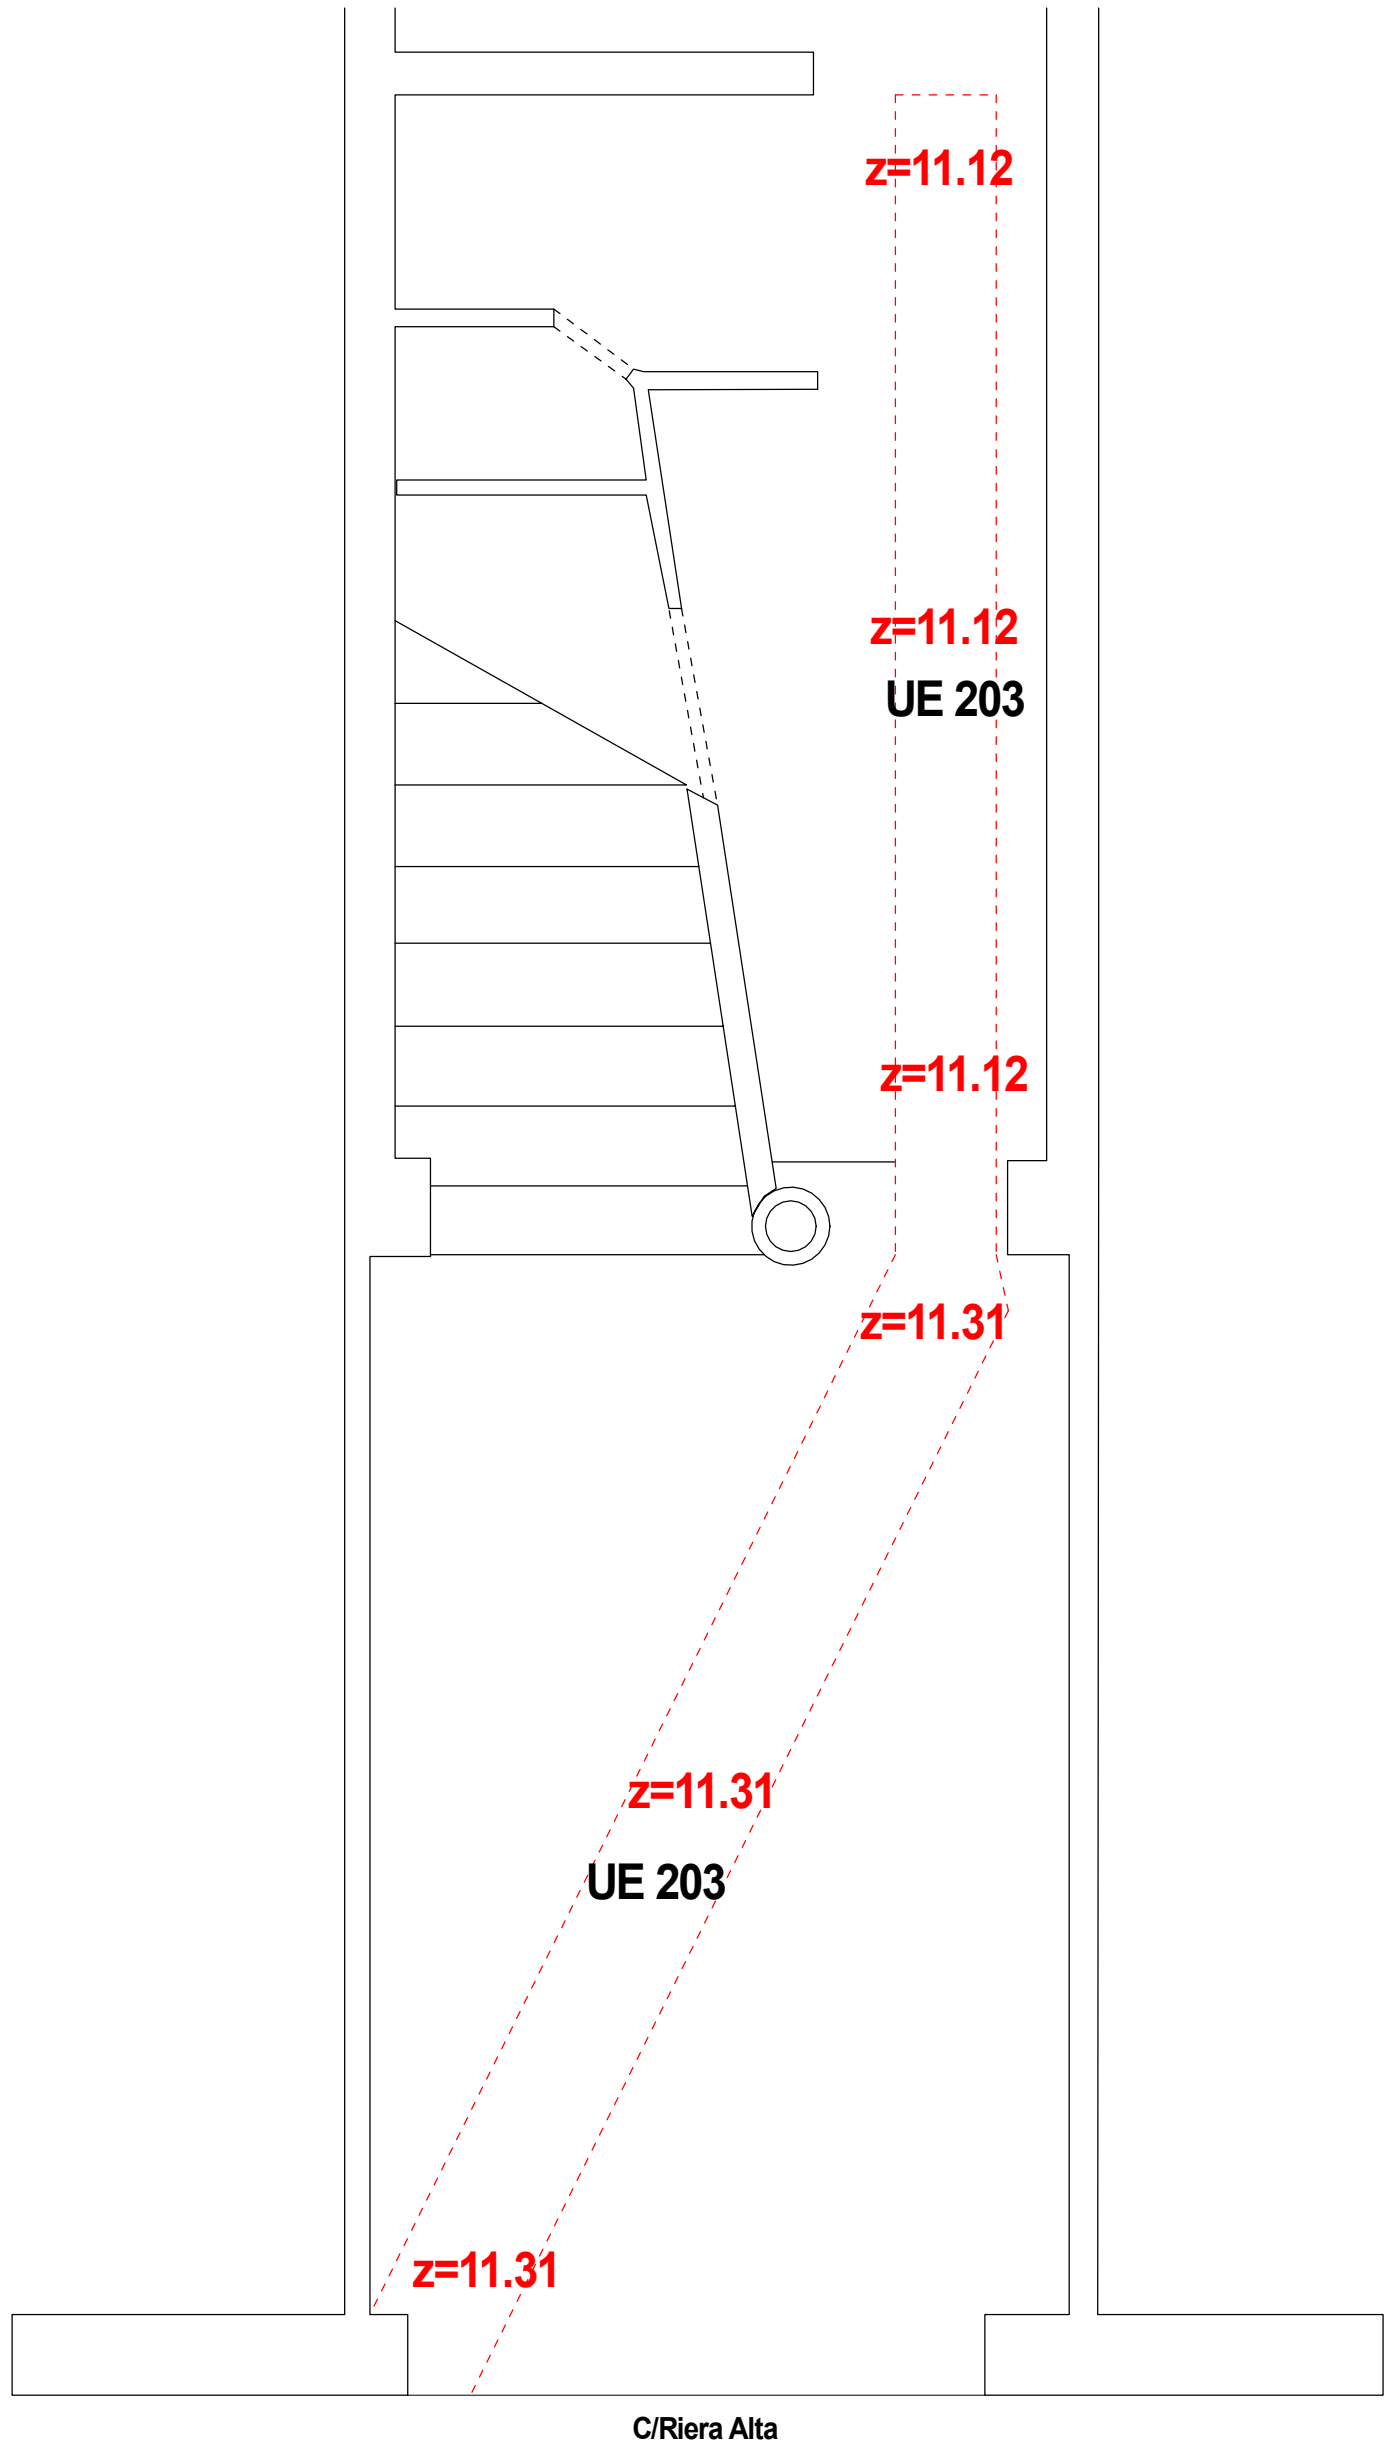
<p>Cota zero = 11.34 metres s.n.m.</p> <p>----- Límits de la fossa</p> <p>z=0.00 Cota inicial</p> <p>z'=0.00 Cota final</p>	<p>Llegenda</p>	<p>C/Riera Alta, núm. 10 (Barcelona)</p> <p>Codi d'intervenció: 185/05</p>	
		<p>Planta acotada UE 203</p>	
<p>0 1 m</p>	<p>escala: 1:30</p>	<p>Direcció arqueològica : Consuelo Forés López</p> <p>Planimetria: Consuelo Forés López</p> <p>Planimetria base: Gasulla Arquitectura y Asociados S.L.</p>	<p> TEA</p> <p>6</p>

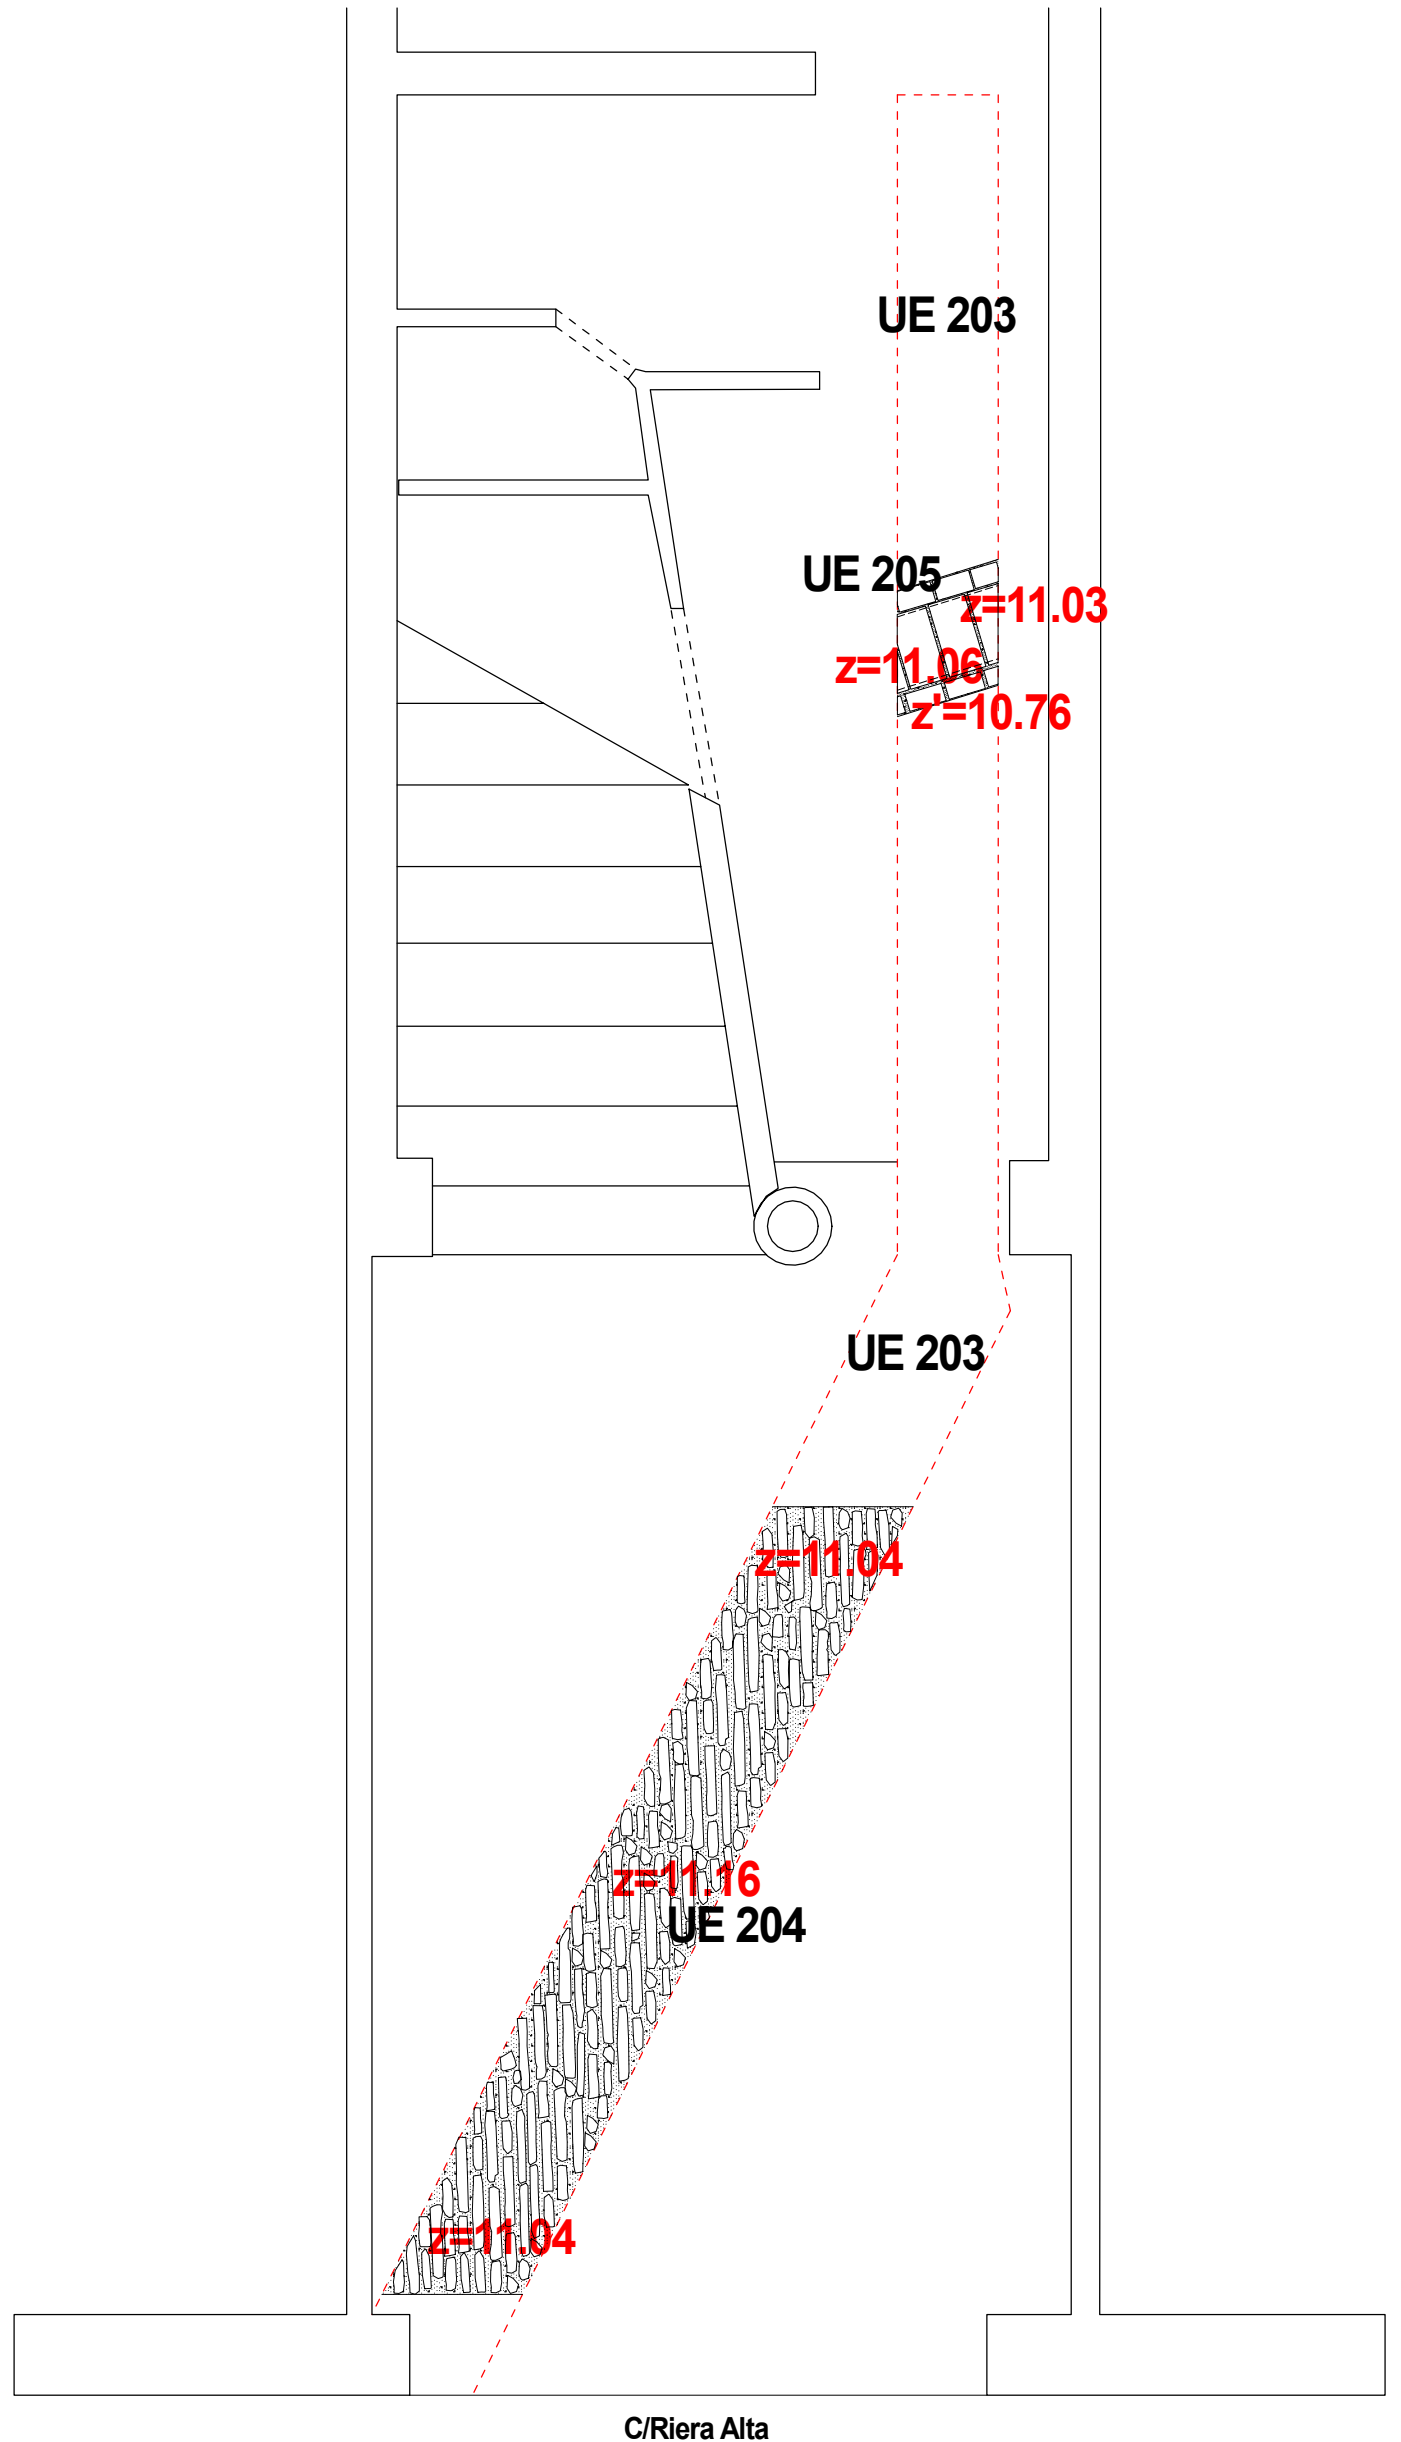
<p>Cota zero = 11.34 metres s.n.m.</p> <p>----- Límits de la fossa</p> <p>z=0.00 Cota inicial</p> <p>z'=0.00 Cota final</p>	<p>Llegenda</p>	<p>C/Riera Alta, núm. 10 (Barcelona)</p> <p>Codi d'intervenció: 185/05</p>		
		<p>Planta acotada UE 204 i UE 205</p>		
<p>0 1 m</p>	<p>escala: 1:30</p>	<p>Direcció arqueològica : Consuelo Forés López</p> <p>Planimetria: Consuelo Forés López</p> <p>Planimetria base: Gasulla Arquitectura y Asociados S.L.</p>		<p> TEA</p>

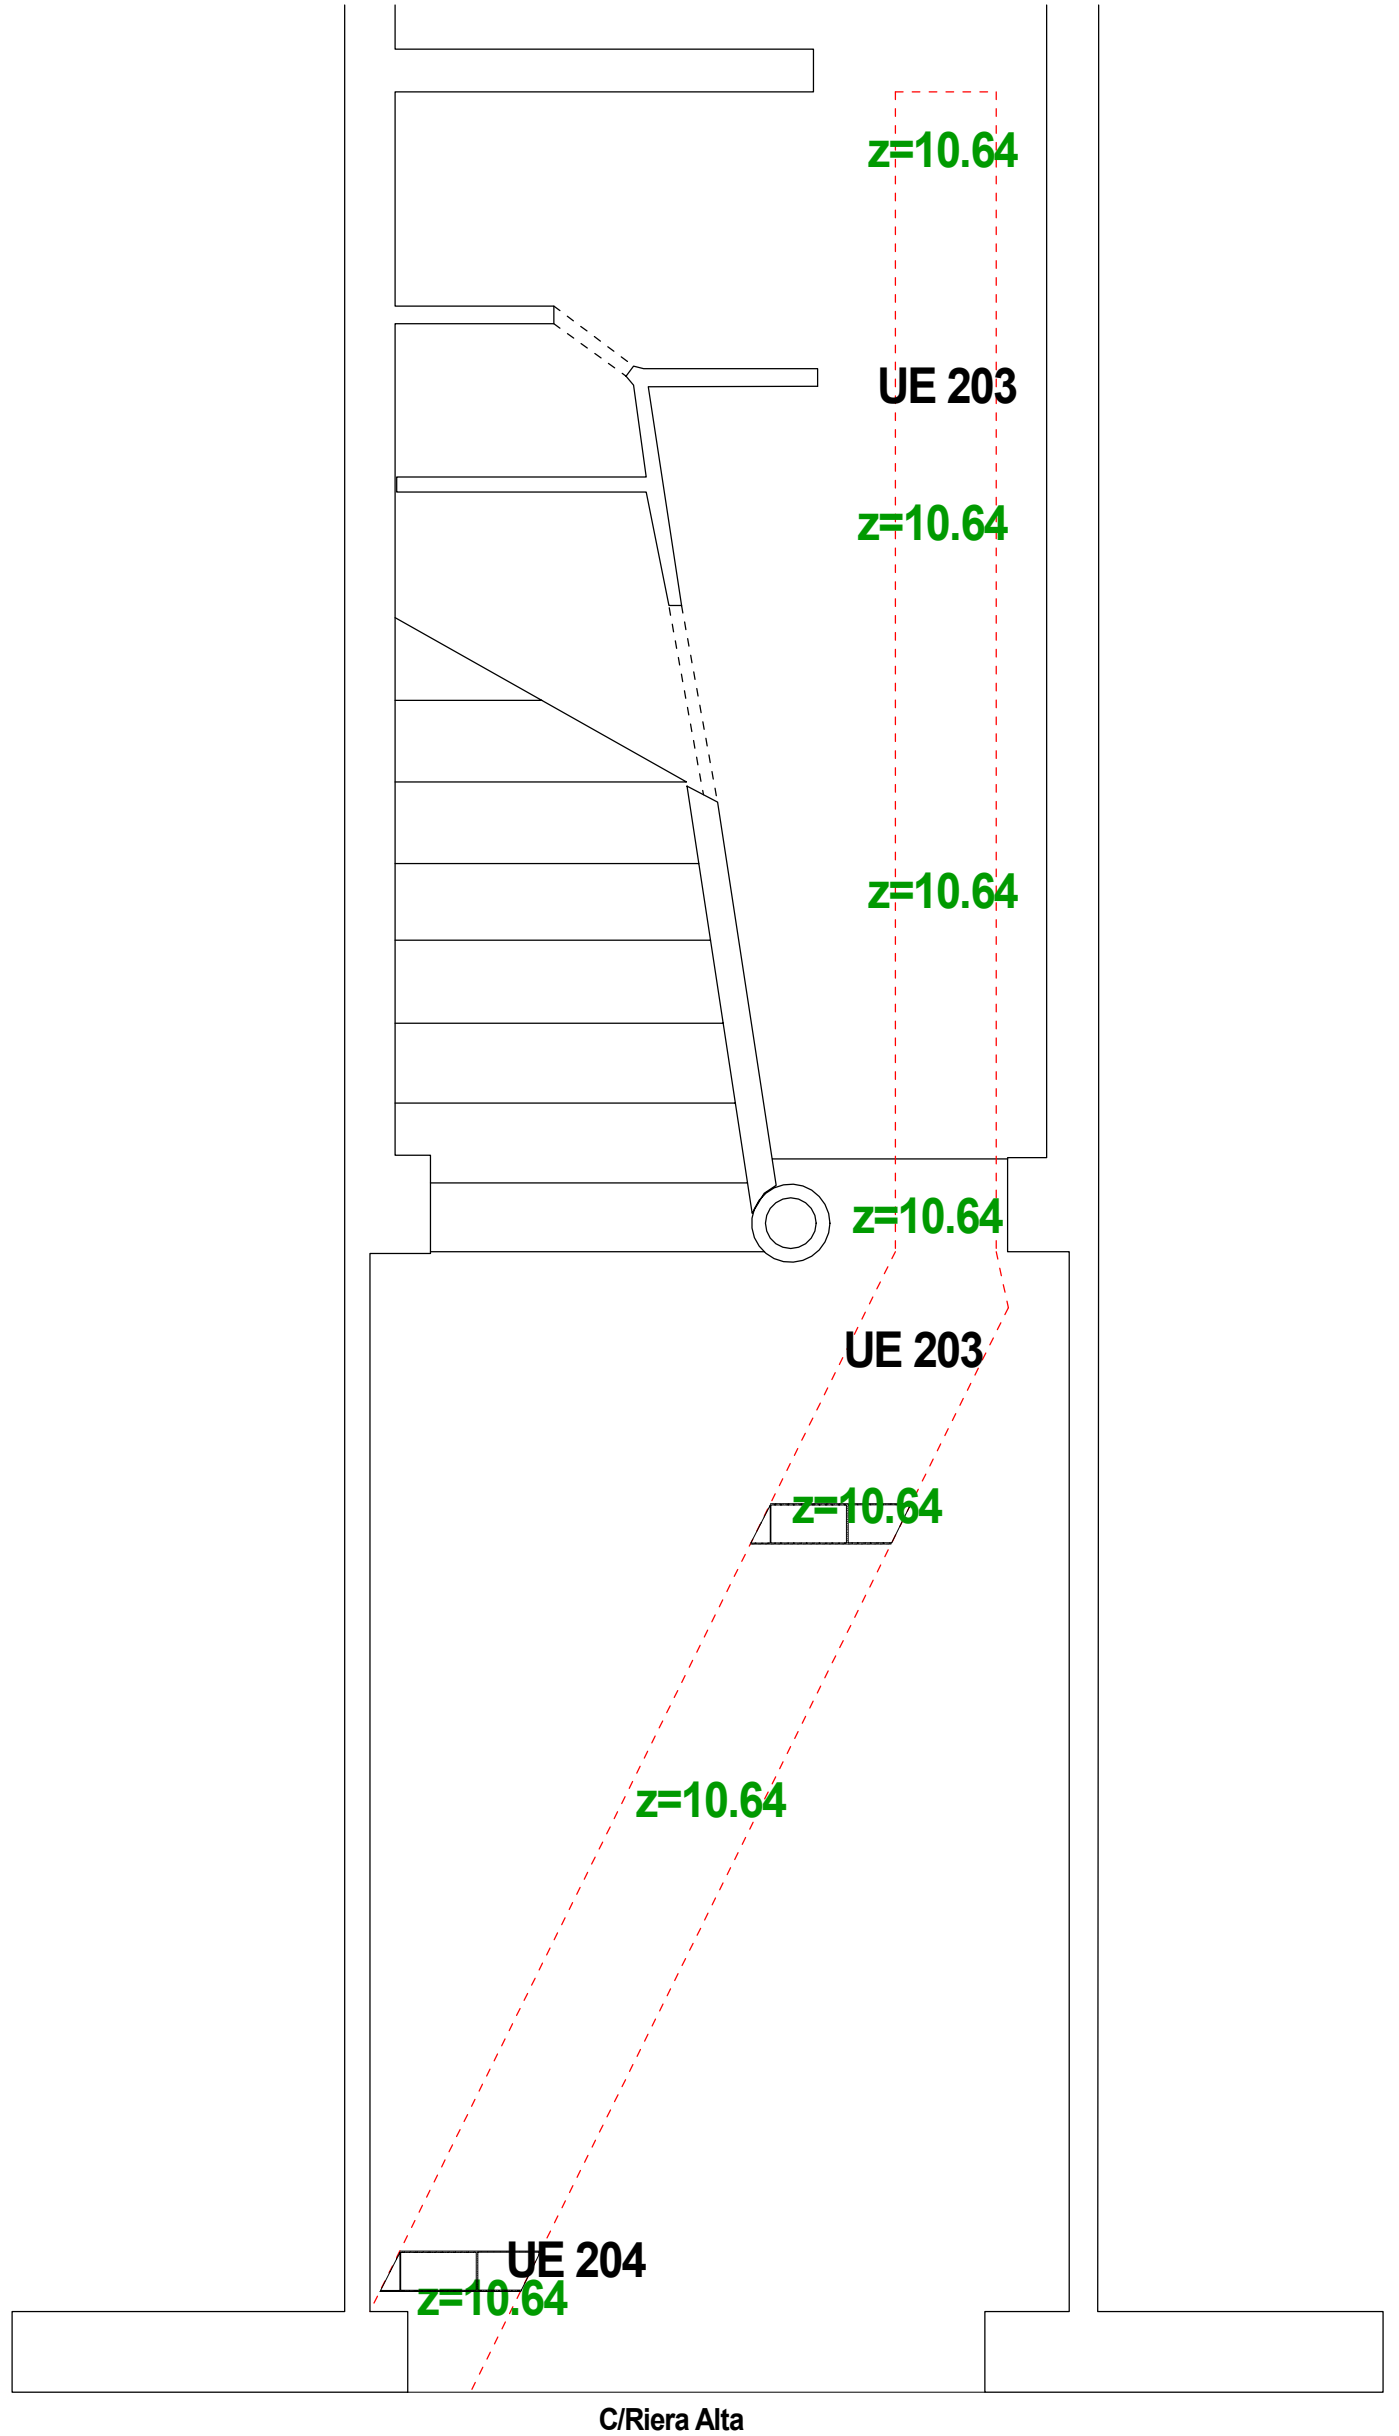
<p>Cota zero = 11.34 metres s.n.m.</p> <p>----- Límits de la fossa</p> <p>z=0.00 Cota final de la intervenció</p>	<p>Llegenda</p>		<p>C/Riera Alta, núm. 10 (Barcelona)</p> <p>Codi d'intervenció: 185/05</p>	
	<p>Planta acotada final de la intervenció</p>		<p>Direcció arqueològica : Consuelo Forés López</p> <p>Planimetria: Consuelo Forés López</p> <p>Planimetria base: Gasulla Arquitectura y Asociados S.L.</p>	
<p>0 1 m</p>	<p>escala: 1:30</p>		<p>TEA TEA</p>

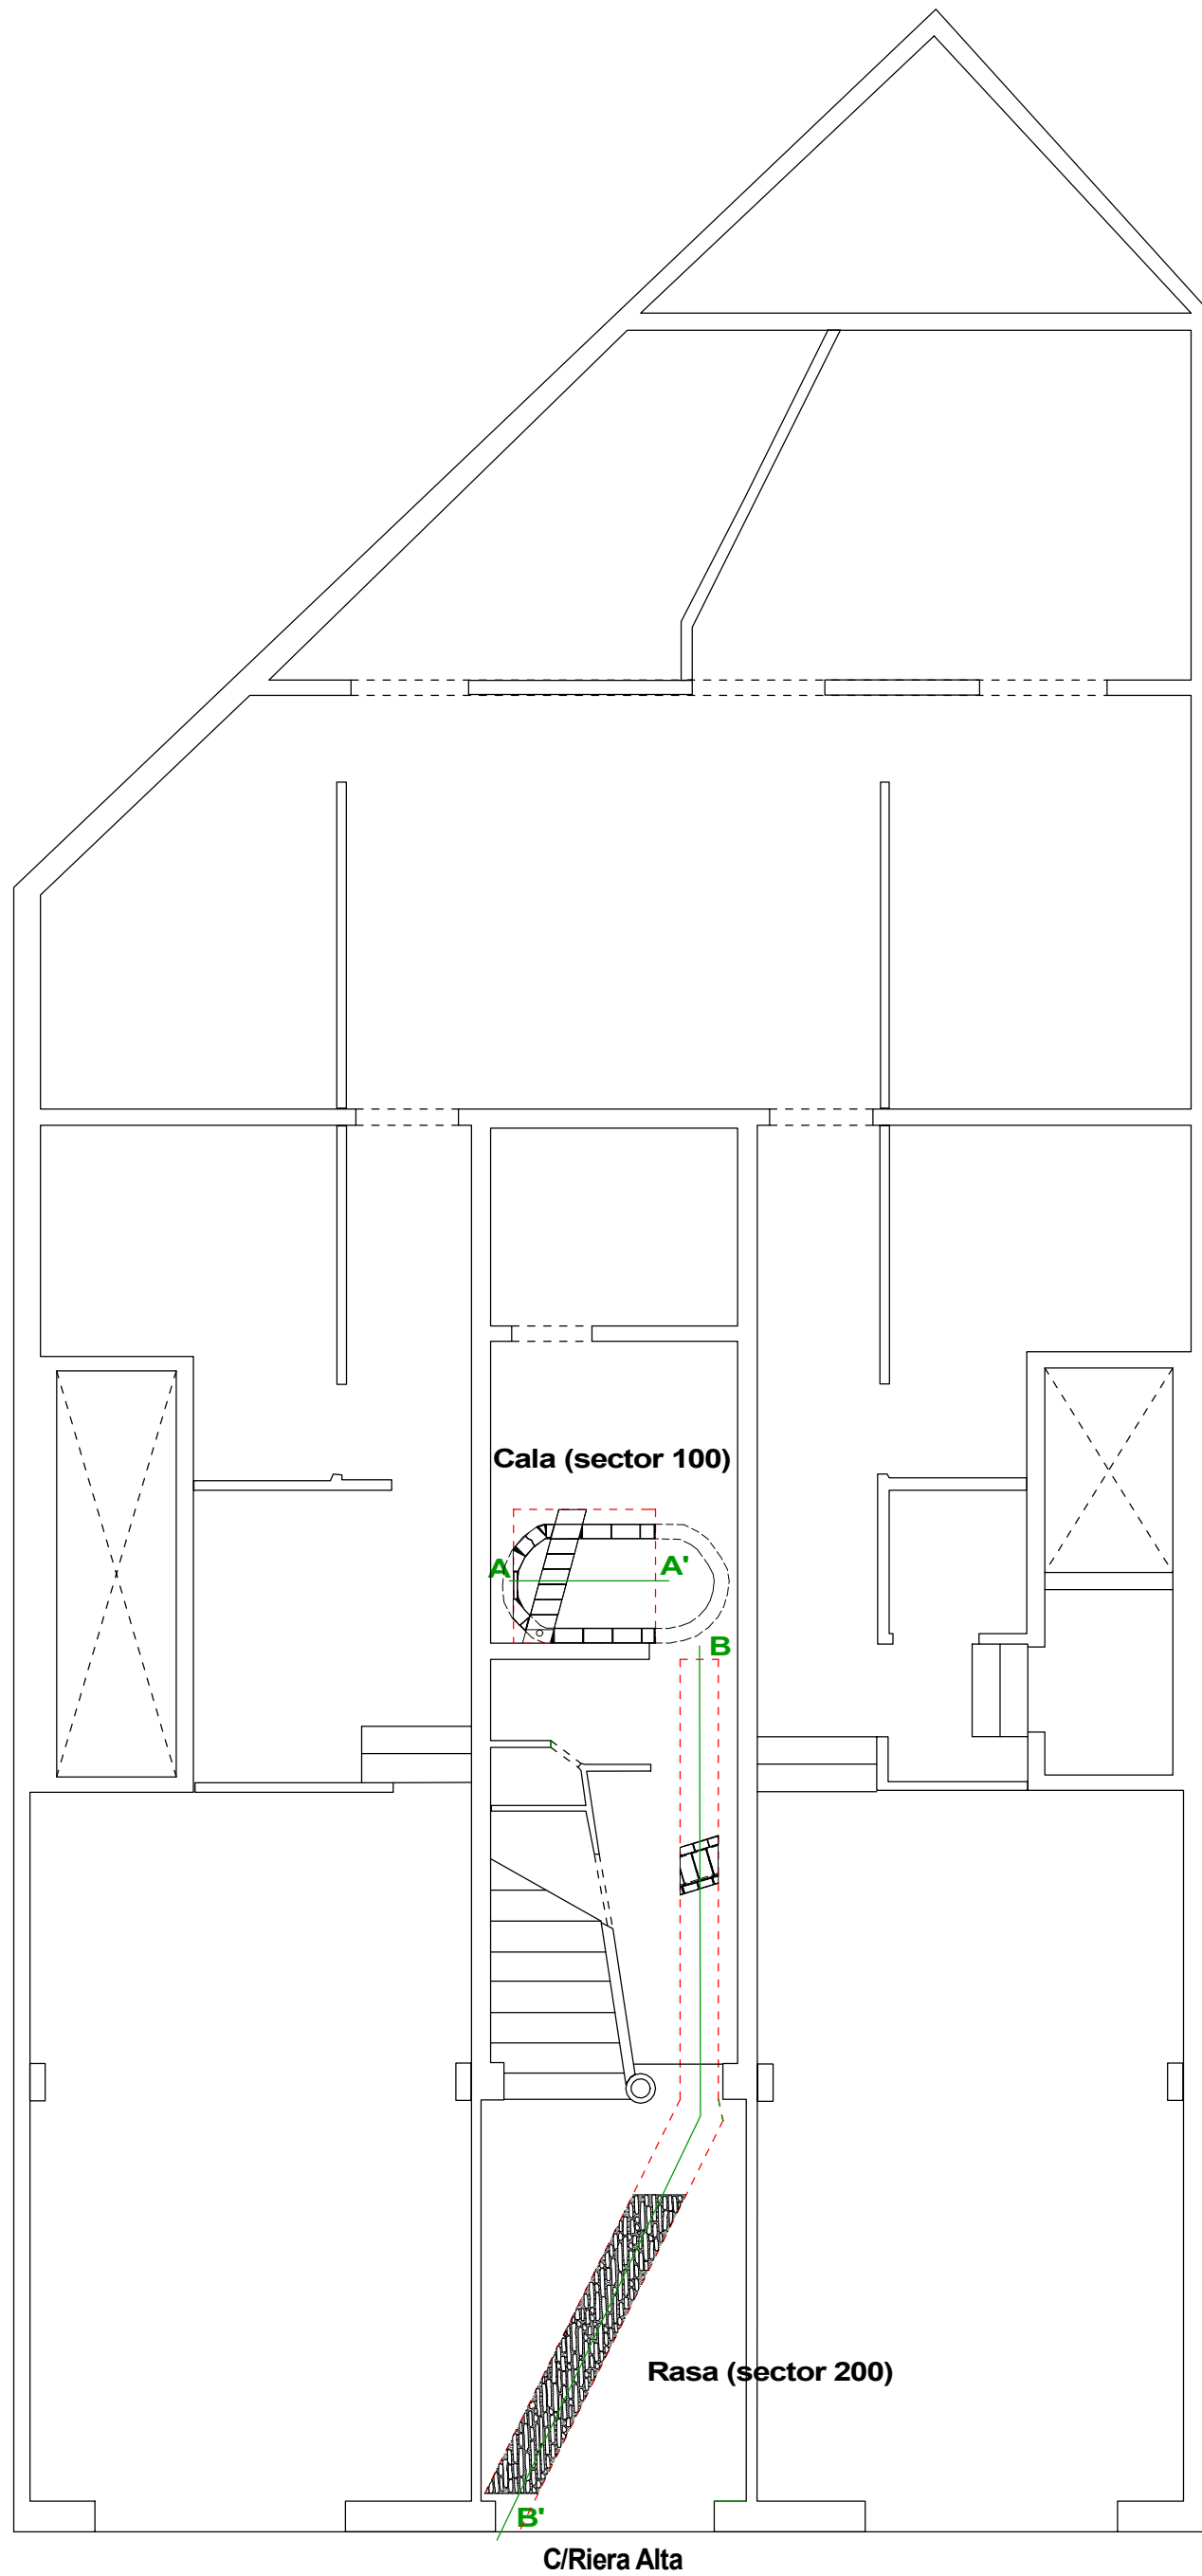
<p>Llegenda</p> <p>— Traçat de les seccions</p> <p>- - - Límits de la cala i de la rasa</p>		<p>C/de la Riera Alta, núm. 10 (Barcelona) Codi d'intervenció: 185/05</p>		
		<p>Planta general de la finca amb la indicació del traçat de les seccions A-A' i B-B'</p>		
<p>0 2m</p>		<p>Direcció arqueològica : Consuelo Forés López</p> <p>Planimetria: Consuelo Forés López</p> <p>Planimetria base: Gasulla Arquitectura y Asociados S.L.</p>		<p>Núm. Plànol</p> <p>9</p>

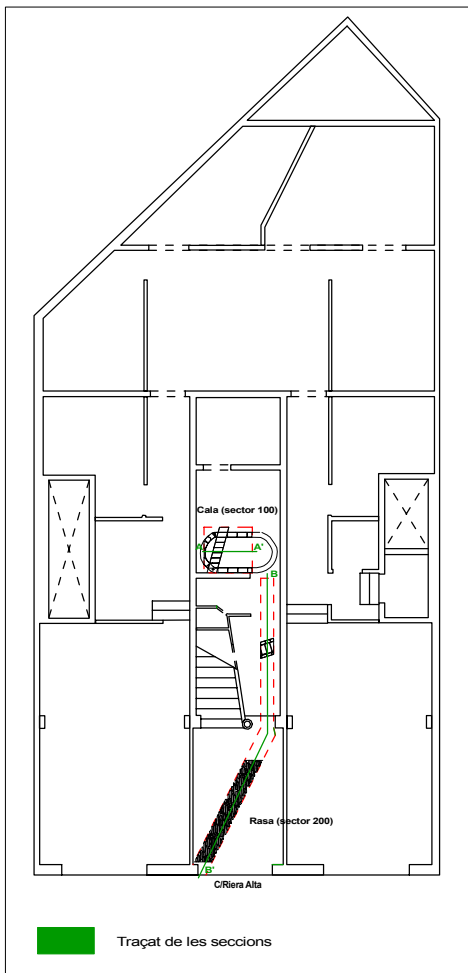
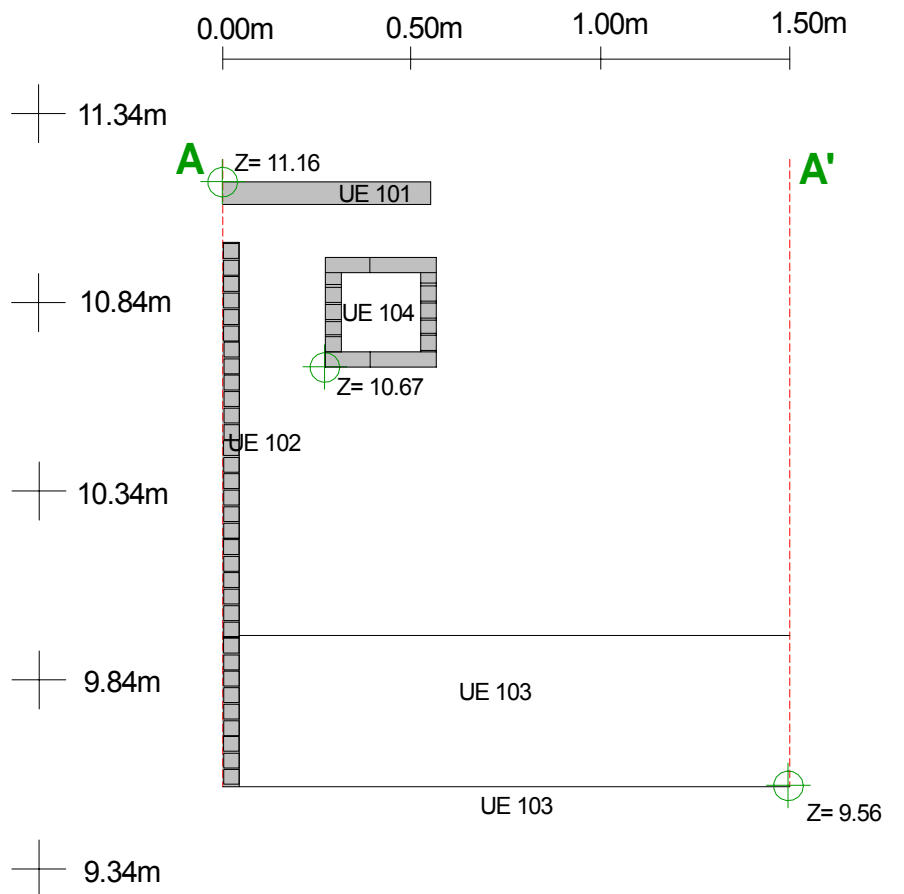
Cota zero = 11.34 metres s.n.m. - - - Límits de la cala Cotes de la intervenció Estructures corresponents al segle XIX	Legenda		C/Riera Alta, núm. 10 (Barcelona) Codi d'intervenció: 185/05	N
	Secció A-A'		Direcció arqueològica : Consuelo Forés López Planimetria: Consuelo Forés López Planimetria base: Gasulla Arquitectura y Asociados S.L.	NÚM. PLÀNOL 10
	escala: 1:20

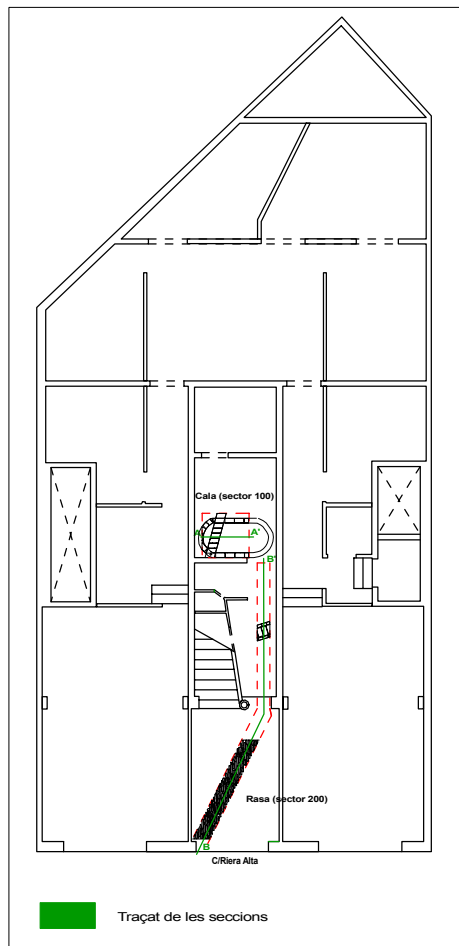
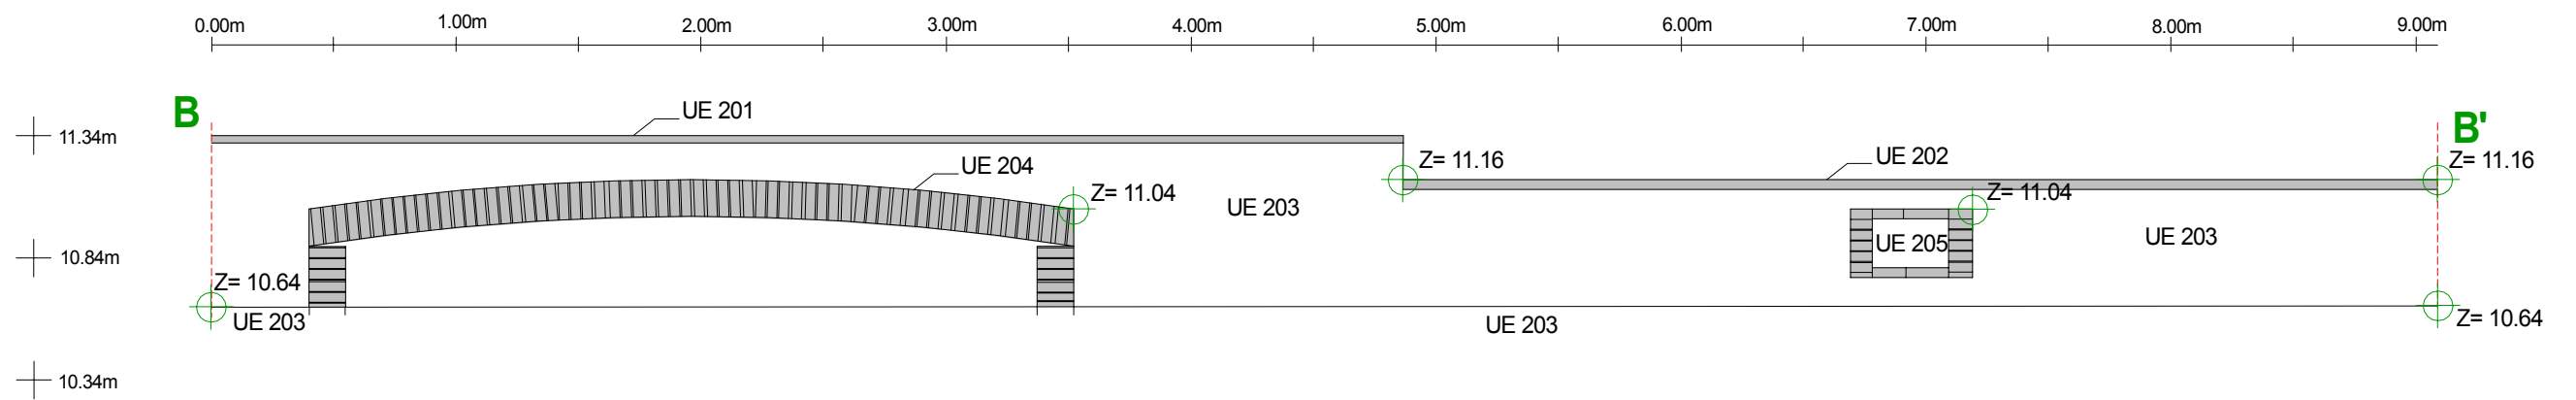
<p>Cota zero = 11.34 metres s.n.m.</p> <p>--- Límits de la rasa</p> <p>⊕ Cotes de la intervenció</p> <p>■ Estructures corresponents al segle XIX</p>	Llegenda		<p>C/Riera Alta, núm. 10 (Barcelona)</p> <p>Codi d'intervenció: 185/05</p>	
	<p>0 1 m</p> <p>escala: 1:30</p>			
			<p>TEA </p>	
				<p>Núm. Plànol</p> <p>11</p>
