*INTERVENCIÓ ARQUEOLÒGICA PREVENTIVA A L'AVINGUDA
FRANCESC CAMBÓ, CARRER FREIXURES I CARRER
MERCADERS.*

*CIUTAT VELLA
(BARCELONA, BARCELONÈS)*

Agost-Setembre de 2005

Codi MHCB:188/05

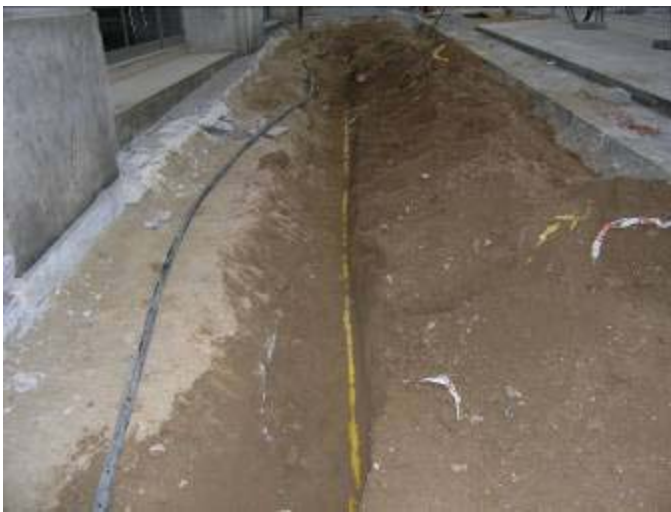
Foto 1: Rasa de l'Avinguda Cambó: fotografia final.

Primerament es va picar tot l'asfalt de la vorera sud, i posteriorment es va obrir una rasa amb una màquina retroexcavadora; feia uns 40 cm d'amplada i uns 30/40 cm de fondària, situant-se paral·lela a uns 80 cm de la paret dels edificis (**Foto 1**).

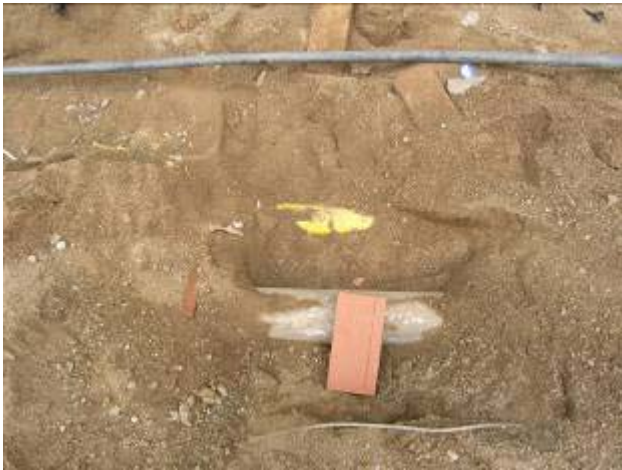
Foto 2: Rasa de l'Avinguda Cambó: Detall dels serveis.

Per sota d'aquests serveis es va documentar un nivell d'argila i sorra en el que hi havia un cable de gas i una tuberia d'aigua, coberts amb maons (**Foto 2**).

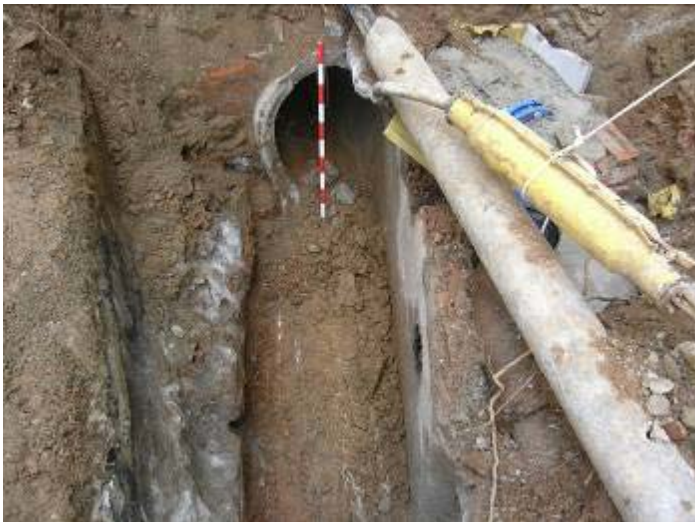
Foto 4: Segona intervenció a l'Avinguda Cambó, detall del col·lector.

Una màquina retroexcavadora va picar la solera de ciment (2), així com el sòl del col·lector (4), posant al descobert un nivell de sorra i argila marró- groguenc (**vegeu foto 4**)

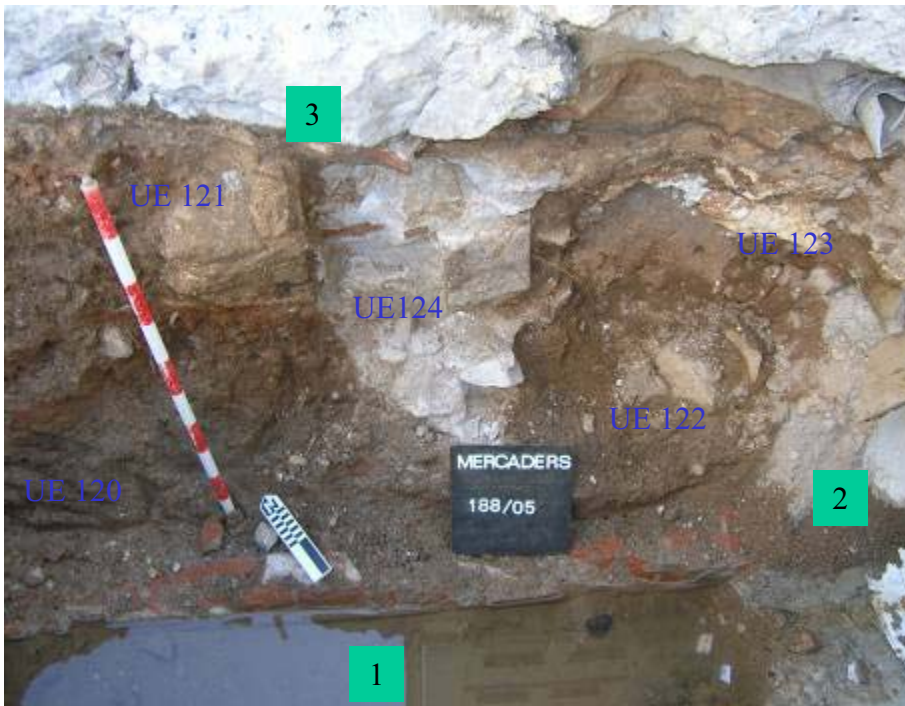
Foto 5: Primera intervenció al c/Mercaders, detall del perfil.

- 1:** Solera del col·lector
- 2:** Col·lector (UE 109)
- 3:** Sòl actual d'asfalt (UE 100)

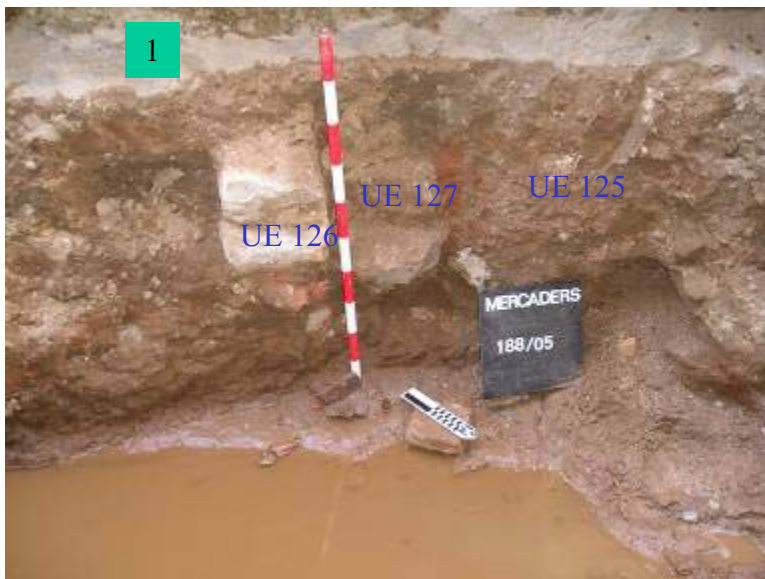
Foto 7: Perfil de la segona intervenció al c/Mercaders

1: Asfalt del nivell actual del terra (UE 100)

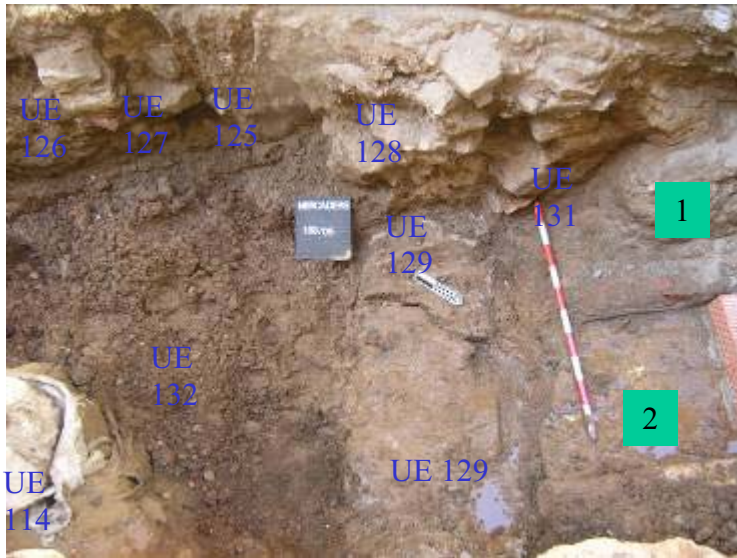
Foto 8: Segona intervenció al c/Mercaders, vista general de la rasa

Es tracta de la terra apareguda sota la solera del col·lector. No hi ha aparegut cap resta de material ni constructiva. Les constants inundacions de la rasa amb aigües fecals del col·lector impedeixen determinar-ne amb precisió el seu color i composició originals.

1: Paret del col·lector

2: Solera del col·lector

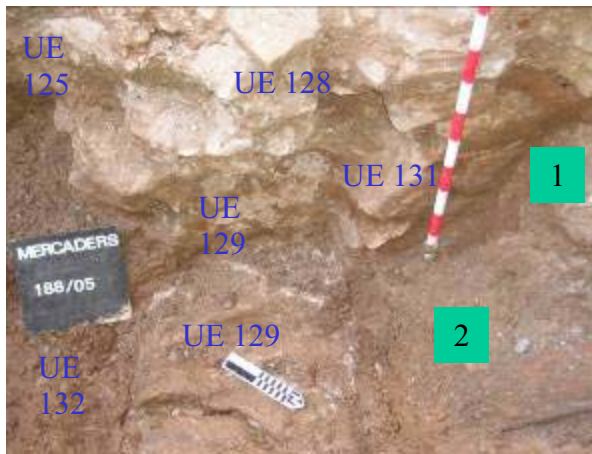
Foto 9: Segona intervenció al c/Mercaders, vista general de la rasa

1: Paret del col·lector

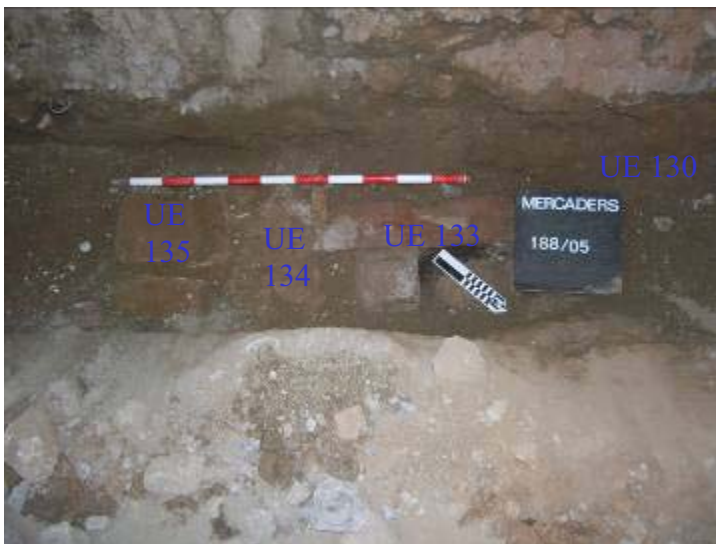
Foto 10: Tercera intervenció al C/Mercaders

MR/12 (UE 134) (vegeu foto 10)

UE 135 (vegeu foto 10)

UE 133 (vegeu foto 10)

UE 130 (vegeu fotos 10,11, 12, 13 i 14)

Es tracta d'un nivell negrós de sorra amb argila que cobreix tota la rasa i totes les estructures i UEs que s'hi han documentat. És cobert per l'asfalt (UE 100).

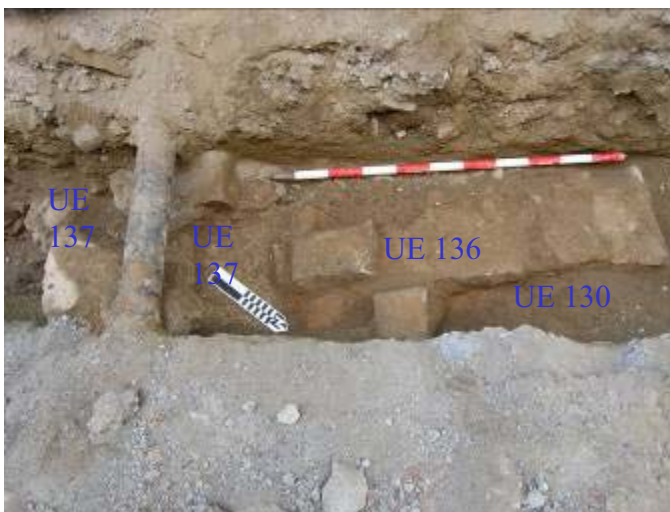
Foto 11: Tercera intervenció al C/Mercaders.

Està format per carreus de pedra quadrats i rectangulars ben tallats, però de mides diferents (entre 20 i 50 cm) i lligats amb un morter marró groguenc. El seu estat de conservació i la poca superfície documentada fa impossible assegurar la seva orientació i tècnica constructiva.

Les seves característiques estructurals i estratigràfiques el situen en un marc temporal medieval, sense poder precisar més.

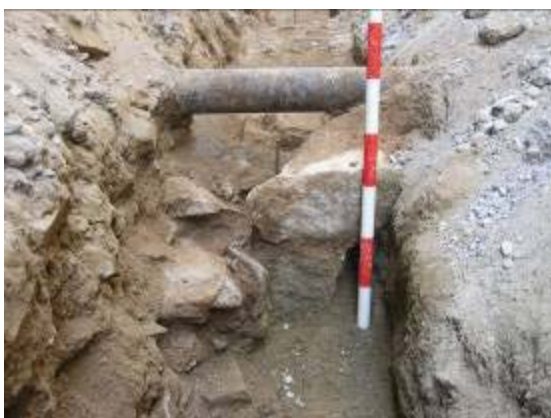
Foto 12: Secció MR/14 (UE 137).

MR 14 (UE 137) (vegeu fotos 11 i 12)

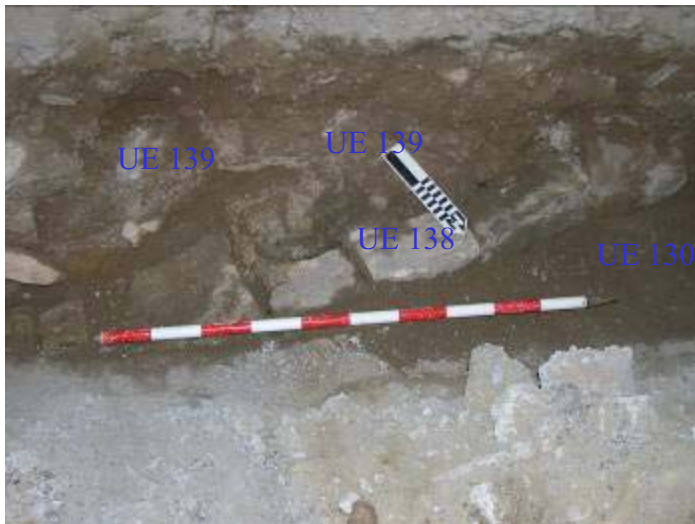
Foto 13: Tercera intervenció al C/Mercaders

Situat a 35/40 cm sota l'actual asfalt trobem aquesta unitat murària, formada per pedres treballades de forma irregular d'uns 40 cm per 20 cm, lligades amb morter de color blanc i material constructiu.

Es cobert per UE 130 i cobreix a MR/15 (UE 139), amb el que comparteix idèntica orientació (est-oest), ja que transcorren paral·lels a tan sols 8 cm de distància. Les seves característiques constructives i estratigràfiques ens porten a un marc temporal proper al s. XIX.

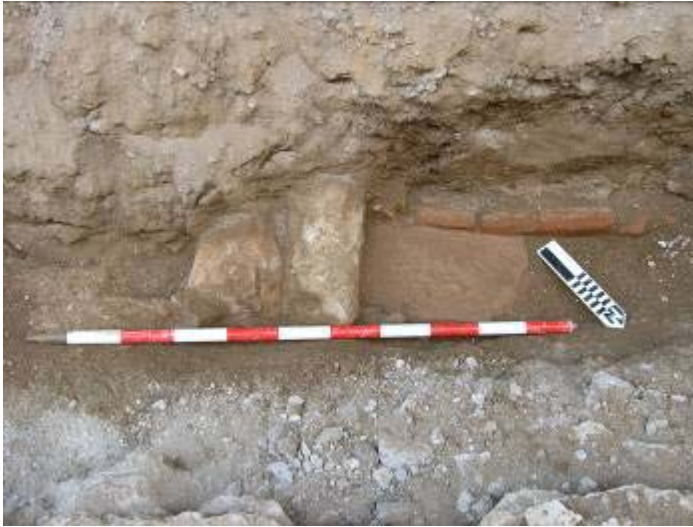
Foto 14:UE 141

A 45 cm sota l'asfalt actual es va documentar aquesta claveguera, formada per totxos col·locats de forma horitzontal (amb unes mides de 15 x 30 cm), de forma vertical (amb mides de 15 cm x 30 cm), tots ells de color taronja. La claveguera es troba coberta per la UE 130.

La seva orientació és nord-oest/sud-est i la seva tipologia la situa al s .XVIII.

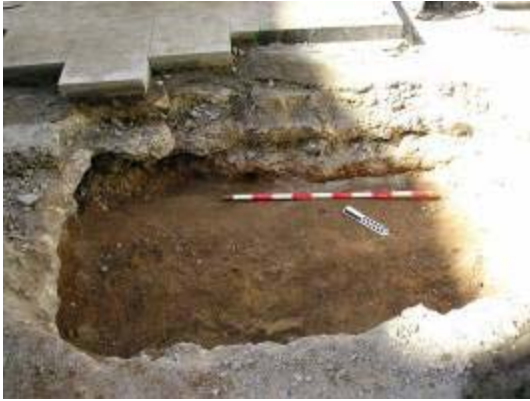
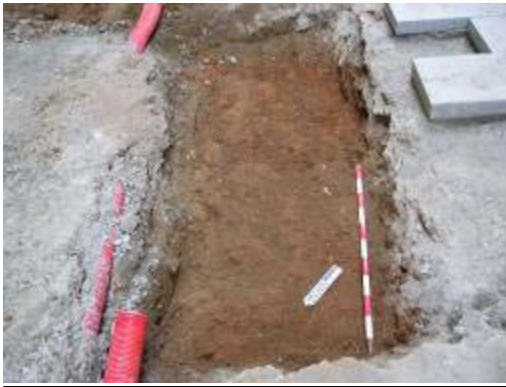
Tant al primer com al darrer forat no es va posar de manifest cap tipus de resta arqueològica ni va aparèixer cap estructura ni material de cap tipus (**vegeu fotos 15 i 16**); tan sols es va documentar un nivell de sorra amb argila de color marró.

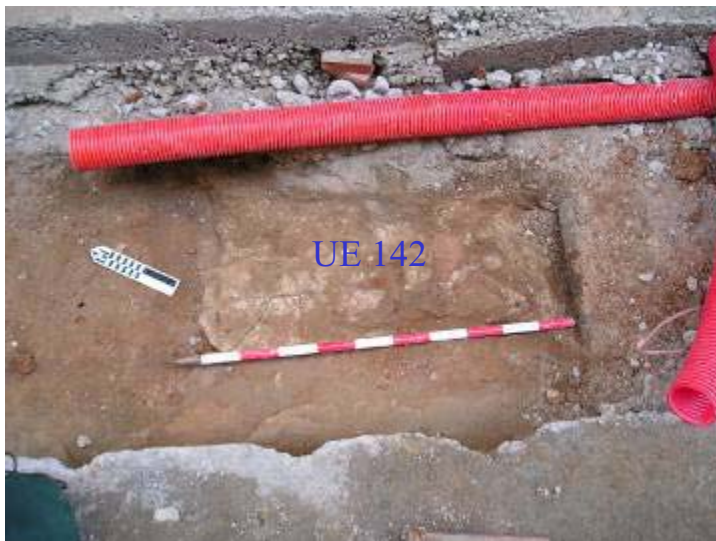
Foto 17: Cata 2

Està format per pedres de mida regular lligades amb un morter de calç de color blanc. El mur es troba cobert per rajoles rectangulars marrons, el que fa pensar en un possible paviment interior.

La seva cronologia correspondria al s. XIX o començaments del s. XX segons la seva tipologia constructiva.

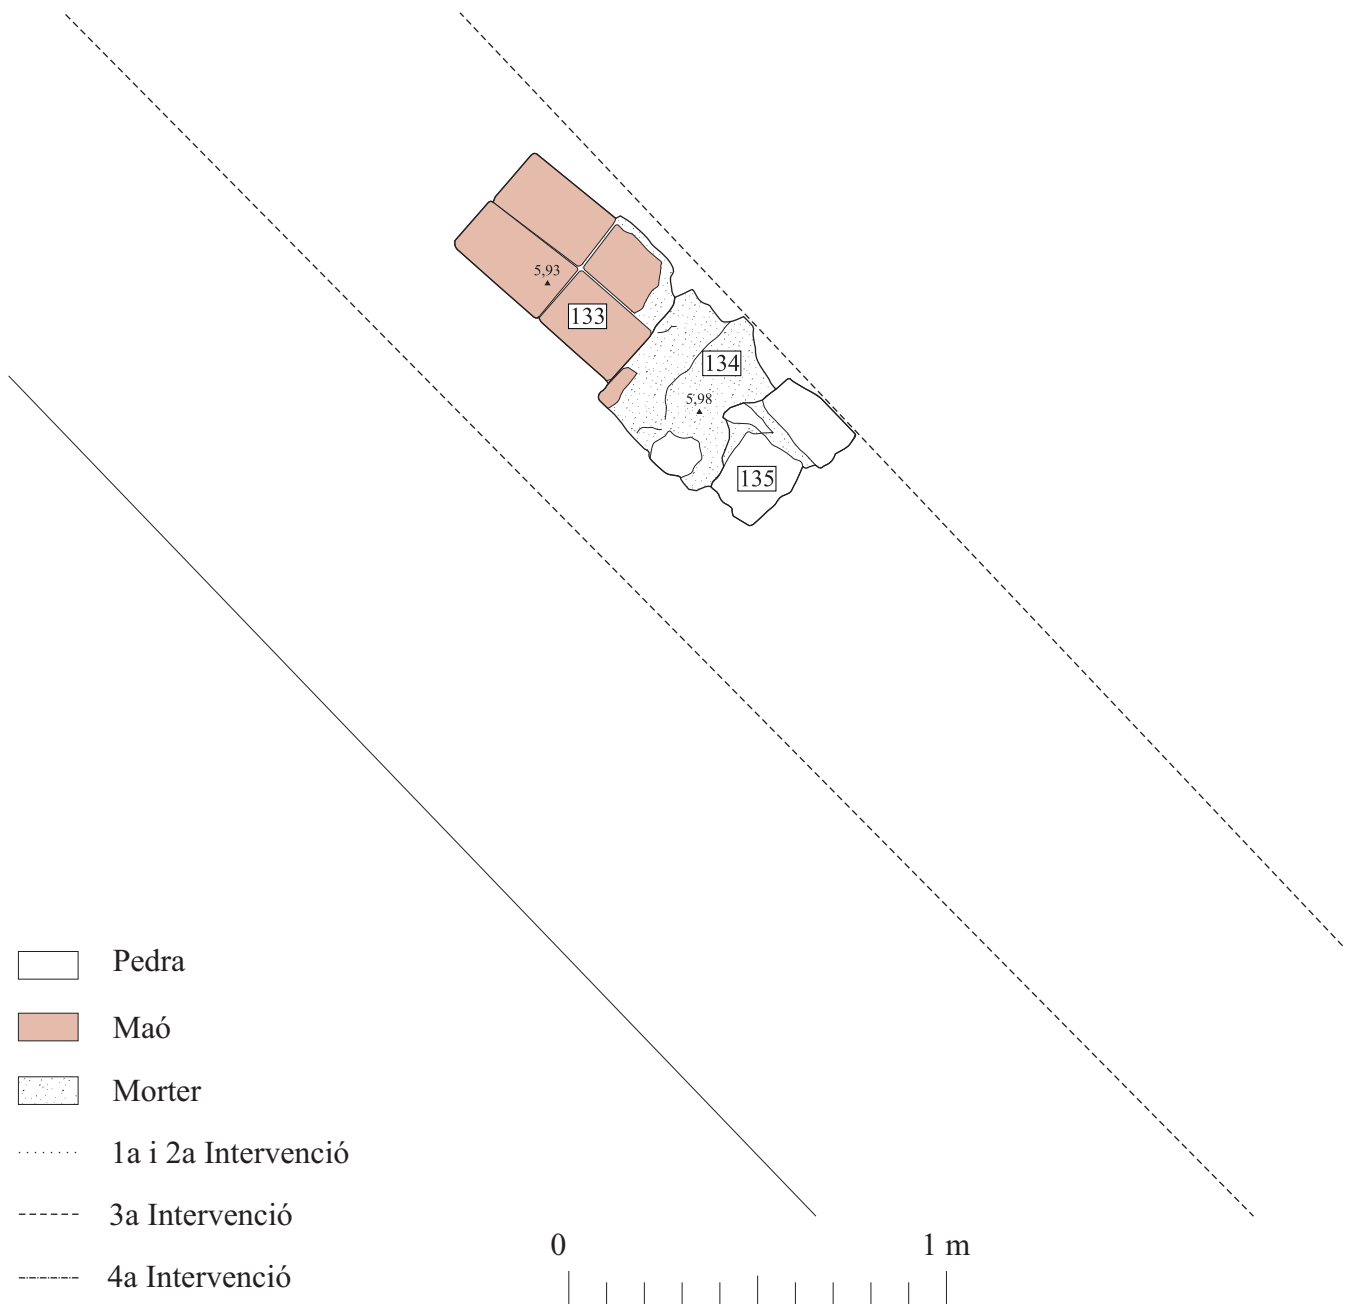
ArqueoCat Arqueologia i Patrimoni	INTERVENCIÓ ARQUEOLÒGICA PREVENTIVA A L'Av. CAMBÓ, C/FREIXURES I C/MERCADERS. CIUTAT VELLA (BARCELONA, BARCELONÈS) CODI: 188/05 PLANTA GENERAL	DIRECCIÓ ARQUEOLÒGICA: Roger Molinas Amorós	PLANIMETRIA I DIGITALITZACIÓ: Ignasi Camps	Agost 2005
				Escala 1:50
