INTERVENCIÓ ARQUEOLÒGICA  
MEMÒRIA CIENTÍFICA

CONTROL I EXCAVACIÓ ARQUEOLÒGICA  
AL CARRER ARGENTERIA, NÚM. 6

BARCELONA, EL BARCELONÈS

NOVEMBRE I DESEMBRE DE 2005

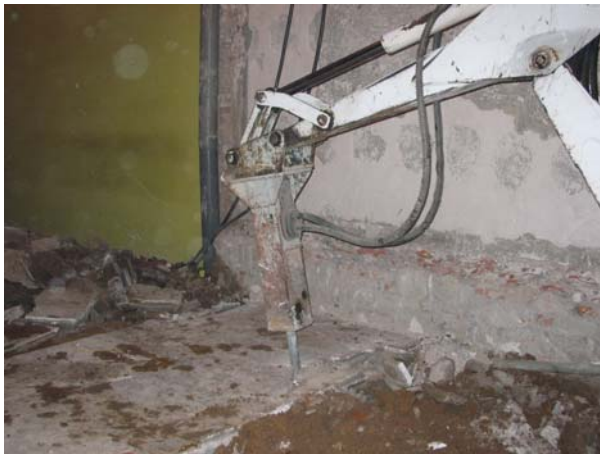
FOTO 3  
Treballs d'excavació mecànica dels paviments contemporanis

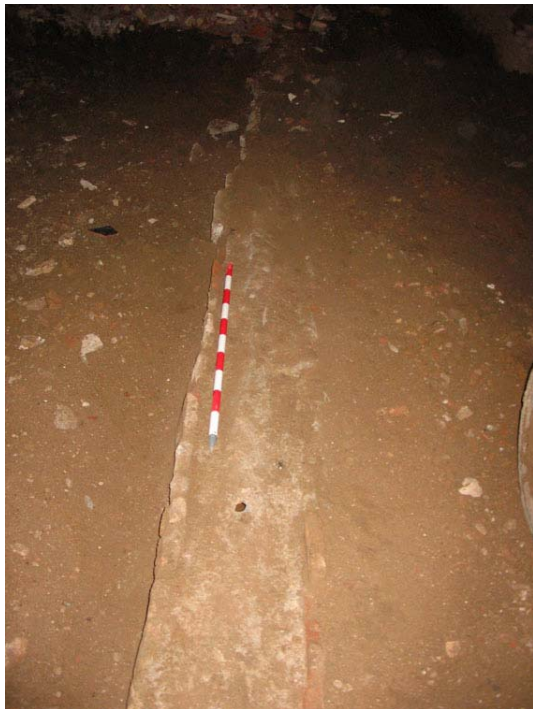
FOTO 5  
Sector A. Canalització d'aigües pluvials (UE 04/05)

En aquest estrat s'ha localitzat una canalització de formigó (UE04) d'uns 30 cm d'ample, utilitzat per a l'evacuació d'aigües de pluja, que creua l'edifici fins al carrer. En el seu punt més baix i per aconseguir la cota del carrer, aquest tub es col·loca dins una rasa (UE06) que retalla els nivells inferiors (UE07 i 09). A 4.30m de l'entrada de l'edifici i a cada banda del tub s'hi recolza la resta d'una filada de maons (UE05) probablement utilitzada per a reforçar la canalització.

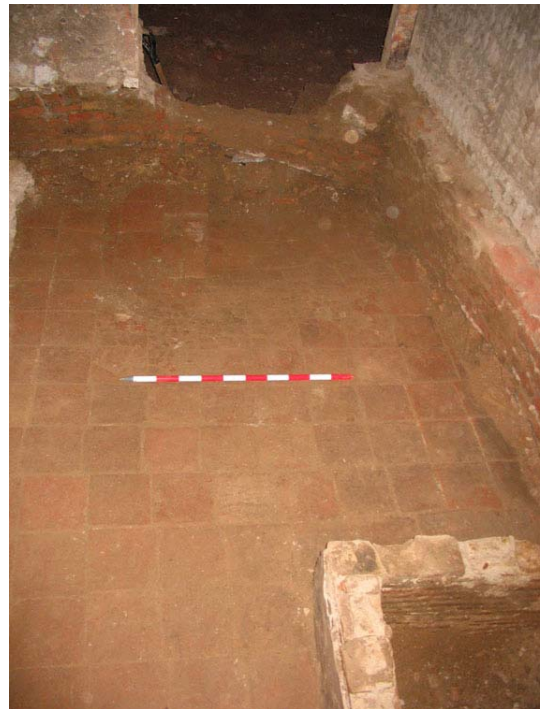
FOTO 6  
Sector C. Paviment (UE 16) i dipòsit (UE 14)

Després d'extreure el paviment actual (UE01) i la seva preparació (UE02) es localitza un estrat d'argiles i sorra de color marró fosc (UE13) amb gran presència de runa (material constructiu, pedres...) equiparable a la UE03. Aquest nivell cobreix un paviment de cairons de 23 per 23 per 4cm. (UE16) el qual cobreix tota la superfície de l'àrea i sembla continuar per sota de la fonamentació de l'edifici actual en la paret est. Per aquest motiu pensem que es tracta d'un paviment anterior a l'edifici actual, probablement del segle XIX. Aquest paviment, a l'oest, forma una rampa que serviria per salvar el desnivell que hi deuria haver en l'edifici connectant amb el sector A. La rampa, tot i formar part del mateix paviment està delimitada per dues filades transversals de rajoles de 30 per 15cm i en el seu interior canvia també les rajoles de la pavimentació (30 per 15cm).

El paviment, per la banda nord-est, s'adossa a les parets d'un dipòsit (UE14) que es coneix parcialment ja que sobrepassa els límits de la finca, passant per sota de la fonamentació de les parets nord i est (UE33-35). Així doncs, se'n poden observar dues parets de maó de 15 per 30cm, lligat amb morter blanc i revestides a l'exterior amb una capa de morter. La base del dipòsit (UE22), de la que se'n conserva només una petita part, està formada per rajoles de 15 per 30cm, situades a 36cm de profunditat de les parets conservades.

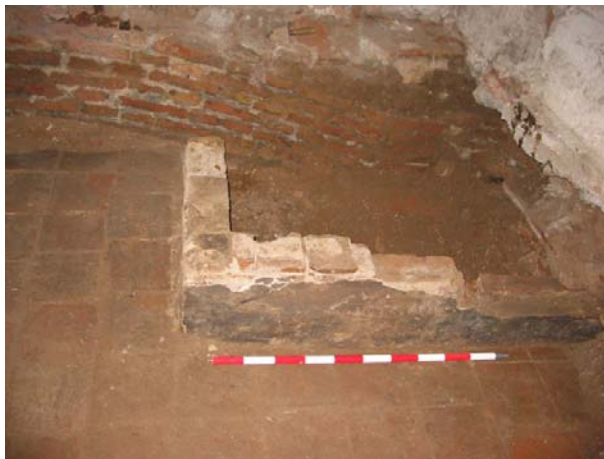
FOTO 7  
Sector C. Dipòsit modern (UE 14) i paviment (UE 22)

El rebliment del dipòsit (UE15) és un estrat de sorra marró fosc amb molt material de construcció. La cronologia que ens indiquen els materials localitzats en aquest estrat és del segle XX.

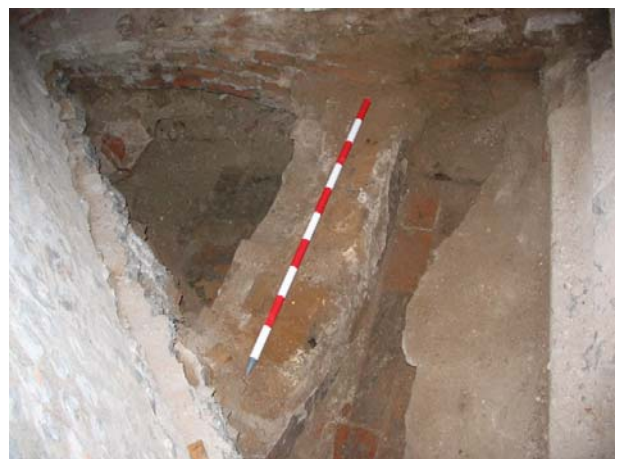
FOTO 8  
Sector D1. Mur (UE 18), base de dipòsit (UE 20) i paviment (UE 21)

Sota el paviment de terratzo (UE01) i la seva preparació (UE02) es documenta un estrat de sorres i argiles marró fosc amb molt material de construcció (UE17) comparable a les UE03 i UE13, amb cronologia de segle XX. Cobert per aquest estrat es conserva part d'un paviment, la paret d'un possible dipòsit i part de la base d'aquest.

El paviment localitzat (UE21), de cairons de 23 per 23cm. podria equiparar-se, tant per morfologia com per cotes al paviment del sector C (UE16). Aquest paviment s'adossa a l'estructura del dipòsit, la qual està formada per una paret doble de maons de 15 per 30cm i morter de calç, amb un revestiment també de morter blanc a l'exterior (UE18). La base del dipòsit (UE19) és de rajoles de 15 per 30cm i es troben a 25cm de profunditat de la paret conservada.
